Technická pomoc

Provedení ověřovací sondy do střešního pláště – za účelem ověření aktuálnosti odborného posouzení

Bytový dům
Francouzská 861/58
602 00 Brno - Zábrdovice

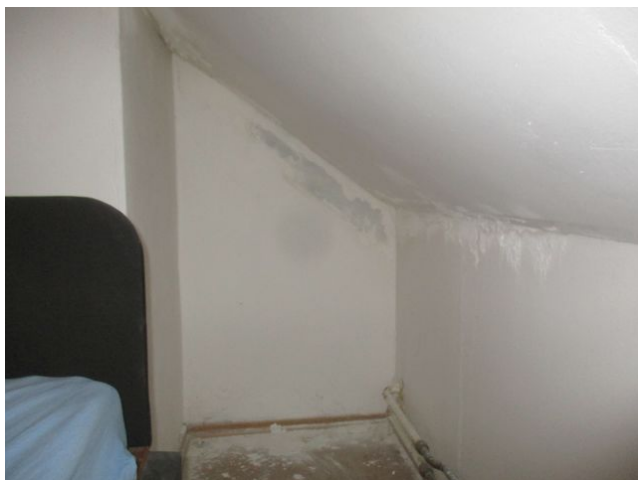
foto/1/ Pohled na vlhkostní mapy v místě napojení svislé konstrukce na šikmou část sádkartonových podhledů – patro mezonetového bytu č. 33

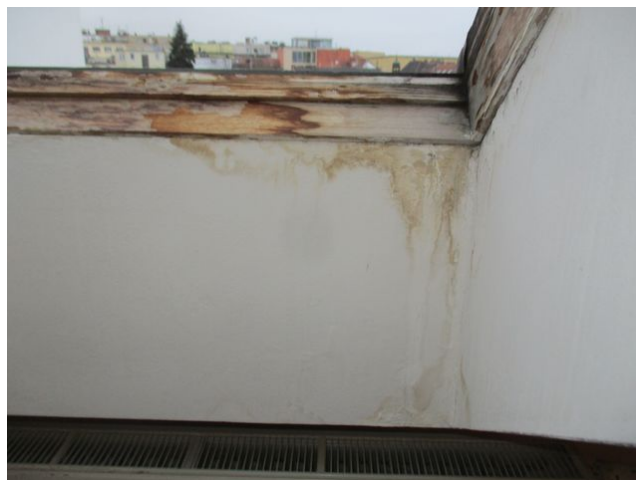
foto/2/ Pohled na vlhkostní mapy v místě střešního okna patro mezonetového bytu č. 33

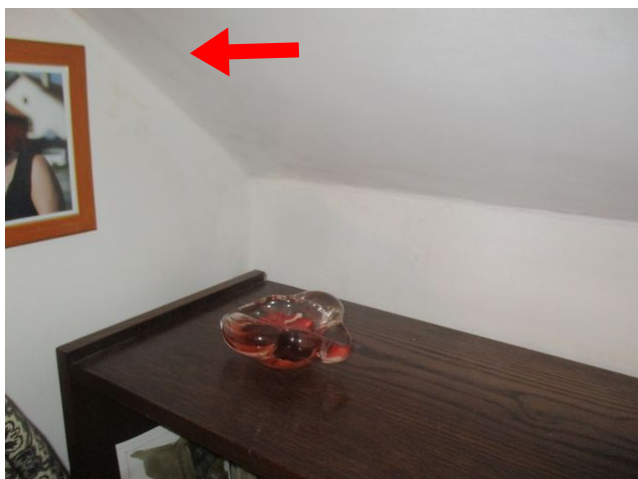
foto/3/ Pohled na vlhkostní mapy v místě napojení svislé konstrukce na šikmou část sádkartonových podhledů – patro mezonetového bytu č. 32

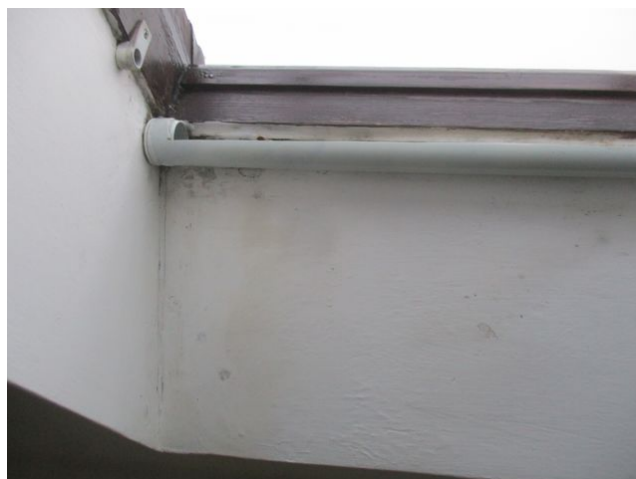
foto/4/ Pohled na vlhkostní mapy v místě střešního okna patro mezonetového bytu č. 32

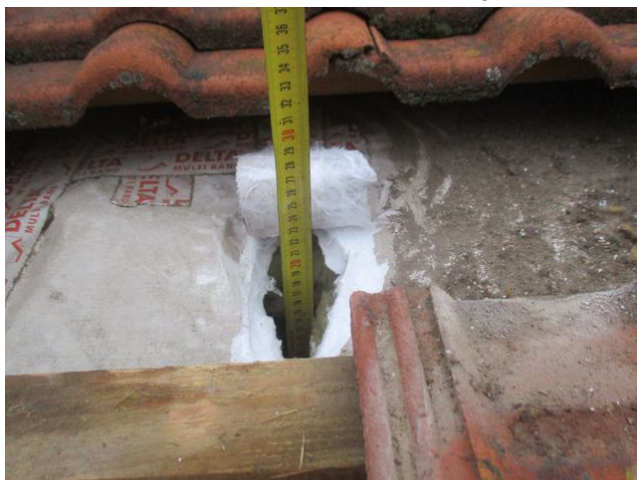
foto/5/ Pohled na provedenou sondu S1 v místě šikmé střechy

Vrstva	Tloušťka [mm]	Stav vrstev
Betonová skládaná krytina	-	tašky místy nelícují, lokálně chybí, vyskytující se, biotické napadení krytiny mechem
Latě 50 / 30 mm	~ 30	suché
Kontralatě 50 / 30 mm	~ 30	suché
Doplňková hydroizolační vrstva (Tyvek soft)	-	spojena přesahem
Tepelná izolace ze skelných vláken umístěna mezi krokvi + krokve (120 x 160 mm)	~ 160	suchá
Sádrokartonový rošt	~ 60	-
Parozábrana z fólie lehkého typu	-	suchá
Sádrokartonový podhled	12,5	-

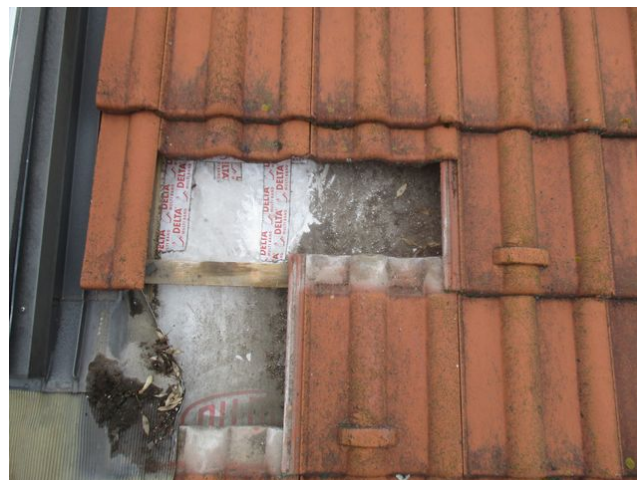
foto/6/ Pohled na zapravenou sondu S1 v místě šikmé střechy
