**Stavebně technické posouzení z hlediska vlhkosti včetně
návrhu koncepce řešení sanace vlhkého zdiva**

Oprava sklepů v BD Mendlovo náměstí 12, Brno

Únor 2017

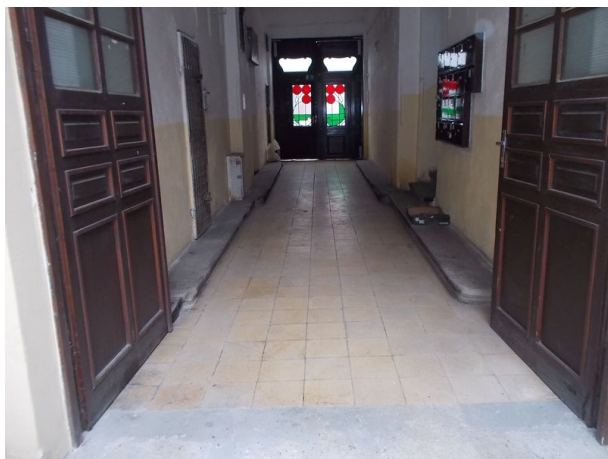
Obr. 1

Z hlediska osazení objektu a výškových úrovní. Objekt je osazen na téměř rovinnatém terénu. Vstup do objektu je z ulice Mendlova náměstí průjezdem vedoucím na vnitřní dvůr, podlaha v chodbě je z teraco dlažby, foto č. 1. Úroveň 1PP je z ulice cca 2,0m pod úrovní terénu, ze strany dvora cca 2,4m pod terénem.

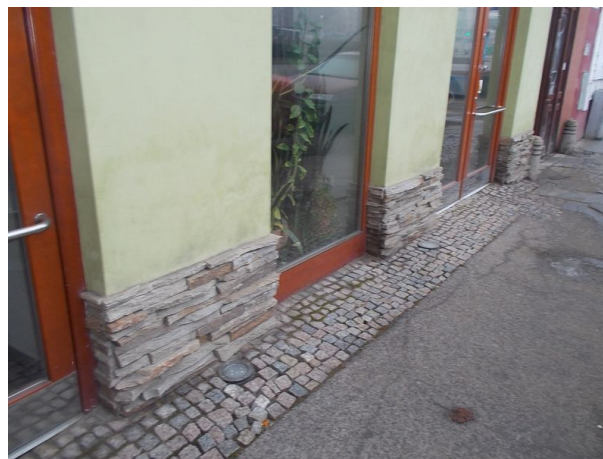
Obr. 2

Podél uliční fasády objektu je zpevněná plocha veřejného chodníku tvořená asfaltovým povrchem, při obvodové konstrukci před komerčním prostorem je pás cca 30cm žulové kostky malého formátu (mozaiky), foto č. 2. V těchto zpevněných plochách je patrný růst mechů, které poukazují na značnou dotaci srážkovými vodami.

- Před objektem podél fasády se nachází veřejný chodník s pásem žulové kostky malého formátu tzv. mozaiky. Spárovací hmota žulové mozaiky je atmosférickými srážkami vymyta. Dochází tedy k vsakování vody do podloží a dále do stěn, foto č. 2.
- Podlahy 1PP jsou lokálně provedeny z materiálů s velkým difúzním odporem (beton), vztlínající vlhkost pak vytváří větší tlak na neizolované svislé konstrukce.
- Nevhodné stavební postupy (úpravy) z hlediska vlhkosti:
 - V uliční části objektu jsou provedeny novodobé cementové hlazené či cementové omítky.
 - V komerčním prostoru v interiéru 1NP (kavárna), jsou provedeny SDK obklady stěn. Provedeny byly s ohledem na projevy vlhkosti na těchto konstrukcích.

V rámci mělkých výkopů, provedení hydroizolace a zásypů, provést jako finální povrchovou úpravu dle stávajícího (asfaltový povrch s pásem žulové mozaiky s nepropustnými spárami – osazení do polosuché cementové směsi). Od obvodových konstrukcí vyspádovat ve spádu od objektu min. 3%.

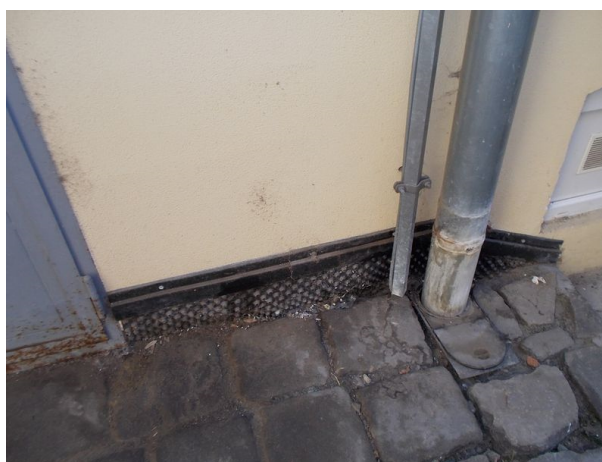
Obr. 4

Zpevněná plocha dvora je z žulových kostek velkého formátu, spádovaná do vodoteče vedené středem dvora a do kanalizačních vpustí. Podél dvorní fasády je pak vložena nopová folie s ukončující lištou do hloubky cca 0,5m, foto č. 4.

Bude proveden odkop obvodových stěn ve styku s terénem směrem ve dvoře objektu cca 30cm pod úroveň podlah 1PP s realizací dodatečné vertikální (rubové) bitumenové hydroizolace. Zdivo bude očištěno, vyspraveno a provedeno jeho vyrovnaní cementovou maltou s vodotěsnicí krystalizační přísadou. Následně bude provedena svislá hydroizolace a ochranná vrstva novou fólií s ukončující lištou. Zásyp stávajícím výkopkem.

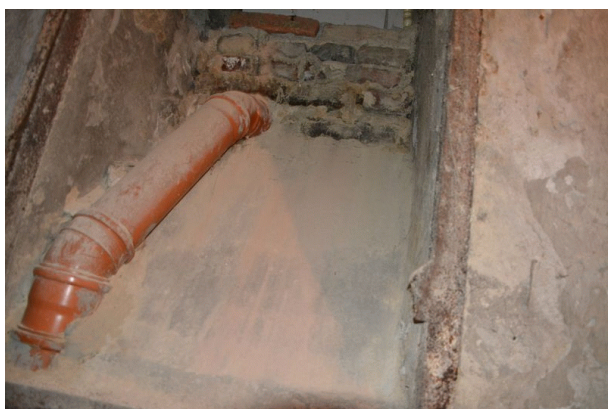
Obr. 5

Sklepy jsou průchozí, nachází se v nich dřevěné kóje nájemníků (dvorní křídlo). V nedávné minulosti byla provedena rekonstrukce dešťové kanalizace ve dvoře s napojením přes okenní výklenky do ležaté kanalizace vedené v chodbě 1PP, foto č. 5.

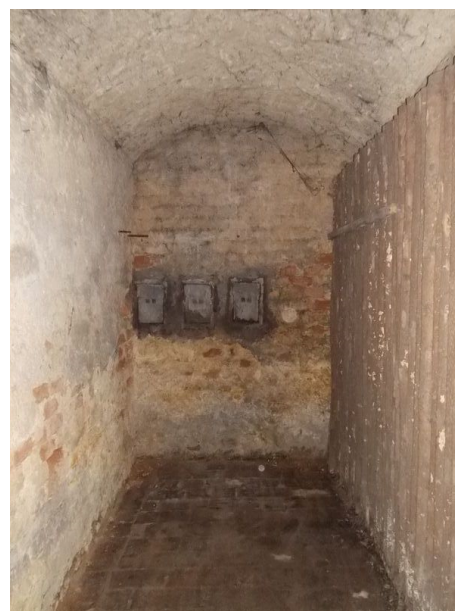
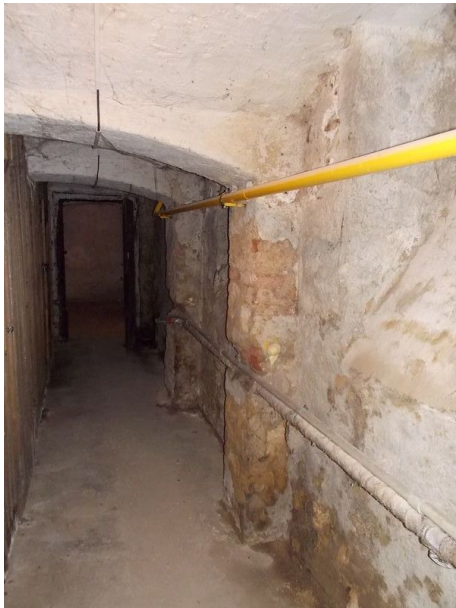
Podlaha je v komunikačních prostorech betonová, v kójiích je cihelná dlažba, lokálně dusaná hlína, foto č. 6, 7. Zdivo a původní omítky jsou místy poměrně hodně narušené (obvodová stěna dvorního křídla), dochází k degradaci zdiva, foto č. 8. U obvodových stěn do dvorní části vlhkost prostupuje do stropních konstrukcí.

V prostorech 1PP jsou provedeny lokálně betonové mazaniny a dále podlahy bez povrchové úpravy (dusaná hlína). V případě sklepních prostor doporučujeme provést podlahy pasivní vzduchové s podkladovou vrstvou štěrkodrtě a nášlapnou vrstvou volně loženou dlažbou do pískového lože (betonová případně cihelná dlažba atd.).

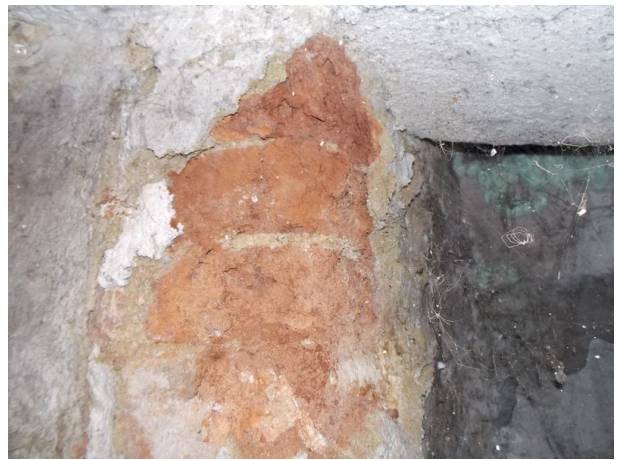
Obr. 8

- Objekt je vystavěn jako klasicky zděný, a to dle vizuálního zjištění na opadaných omítkách v 1PP, tvořené převážně z cihel plných pálených. Zdivo je zděné pravděpodobně na vápennou či vápenocementovou maltu.
- Podlaha v chodbě 1PP je betonová, v kójiích je cihelná dlažba, lokálně dusaná hlína.
- Stávající vnitřní omítky 1PP jsou většinou původní (dvorní část), lokálně v uliční části novodobé cementové hlazené či cementové. Všeobecně jsou původní omítky v 1PP kompletně na svislých konstrukcích, ale i na klenbách, narušené vlhkostí a stavebně škodlivými solemi ve značném stádiu degradace. Na mnoha místech již zcela opadaly foto č. 16. V místnosti 1S25 na štítové stěně se sousedním objektem jsou cementové omítky extrémně zasolené, foto č. 17.
- Na obvodových svislých konstrukcích dvorní části 1PP objektu je patrný vysoký stupeň degradace zdíciho materiálu (CPP) – koroze zdiva, foto č. 8.

- V prostorech interiérů 1PP provést komplexní otlučení omítek na vodorovných a svislých konstrukcích, provést citlivé odstranění omítky a ponechat zdivo ve stavu režném.
- S ohledem na stav vlhkosti a degradaci zdícího materiálu (obvodová stěna do dvora) provedení plnoplošného fixačního sanačního prostřiku (špricu) s nástřikem bílou malbou.

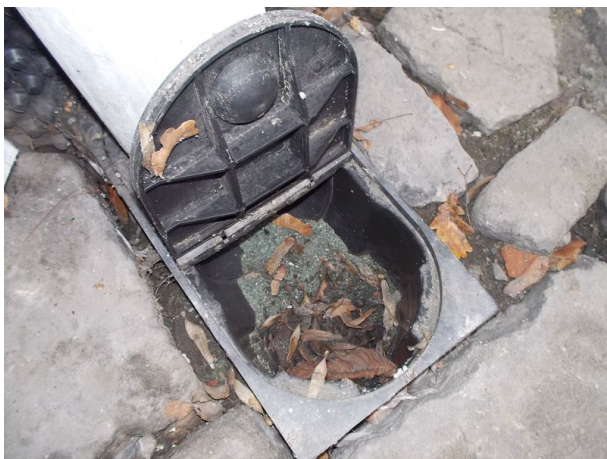
Obr. 9

Dešťové svody objektu ve dvorní části jsou svedeny do kanalizace, 3ks na dvorní fasádě z toho 1ks zaústěn přes lapač střešních splavenin, který byl zanesen nečistotami, foto č. 9, 1 ks z uliční části sveden do litinového potrubí do kanalizace, foto č. 10, všeobecně není známa jejich funkčnost.

Provést revizi (kontrolu) dešťových svodů včetně lapačů nečistot se zaústěním do kanalizace. Je nezbytné důsledně kontrolovat stav a čistotu lapačů střešních splavenin min. 2x měsíčně, v podzimním období spadu listí i častěji.

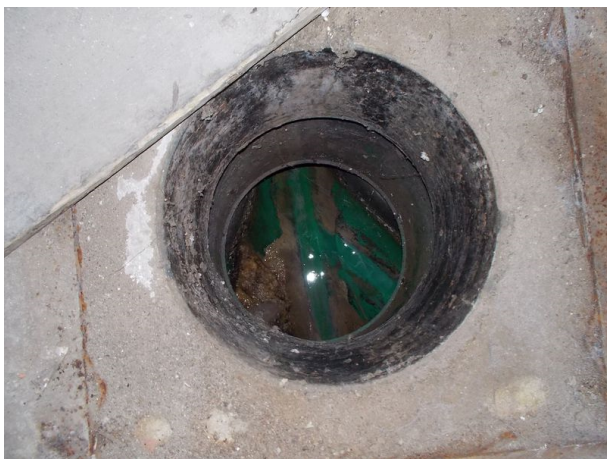
Obr. 11

V přední části sklepu z ulice v místnosti 1S24 se nachází otevřené kanalizační potrubí, foto č. 11. Mezi místnostmi 1S24 a 1S25 byl zazděn dveřní otvor. Po provedení sondy bylo zjištěno, že podlaha se zde nachází cca 1m pod úrovní podlahy ostatních místností. Tento prostor je zanesen na výšku cca 1m věcmi z ostatních sklepů (provedeno pravděpodobně firmou, která realizovala zakázku na vyklizení sklepů). Ti následně otvor zazdili. Místnost pravděpodobně dříve sloužila jako kotelná (cementové hlazené omítky), foto č. 12. Ocelové stropní I nosníky jsou zde velmi poškozené korozí směrem do ulice, foto č. 13.

Dle zjištěného stavu na kanalizaci provést její opravu, či výměnu.

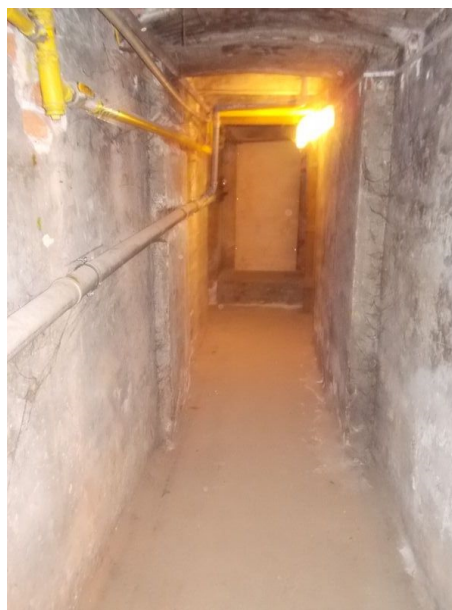
Obr. 14

Instalace jsou vedeny volně podél zdí a pod stropem, foto č. 14, bylo zjištěno chybějící zazátkování instalací foto č. 15.

V rámci provádění nových ZTI instalací, elektro rozvodů atd. k uchycení na svislých konstrukcích v 1PP a 1NP v žádném případě nepoužívat sádku vzhledem k její vysoké hygroskopitě, ale rychlovazný cement případně lepidlo na cementové bázi.
