## Oprava dvora objektu Moravské nám. 12, Brno

### Popis oprav (vč. fotodokumentace)

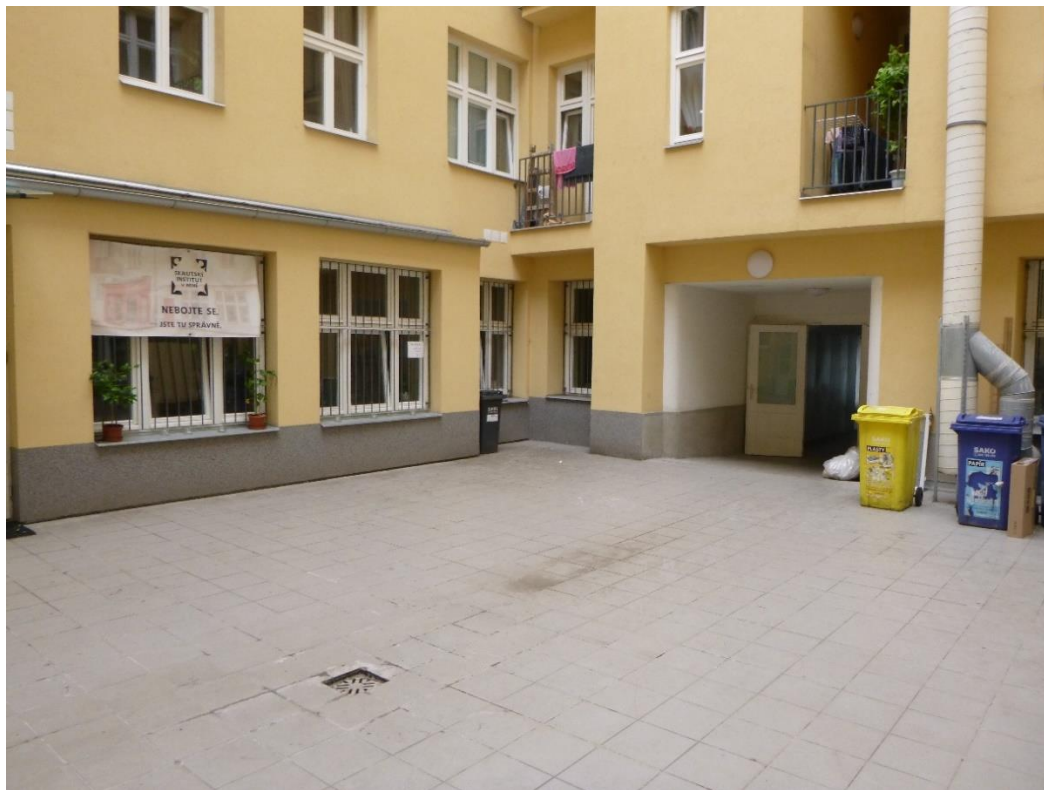
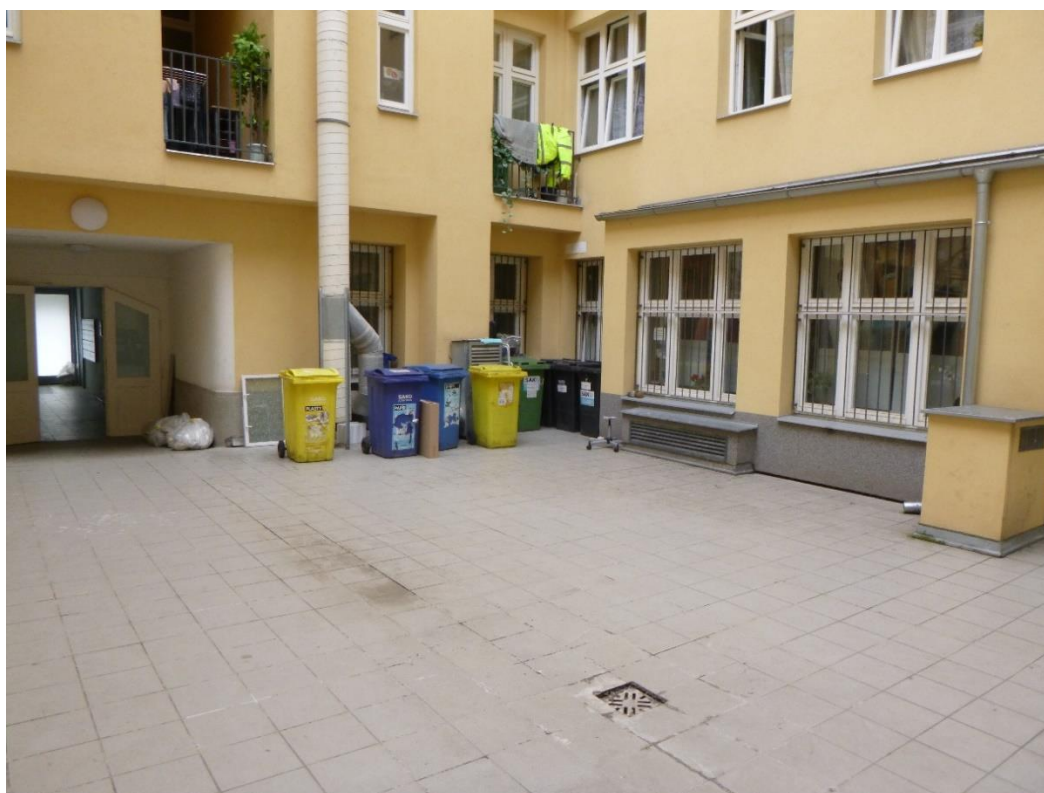
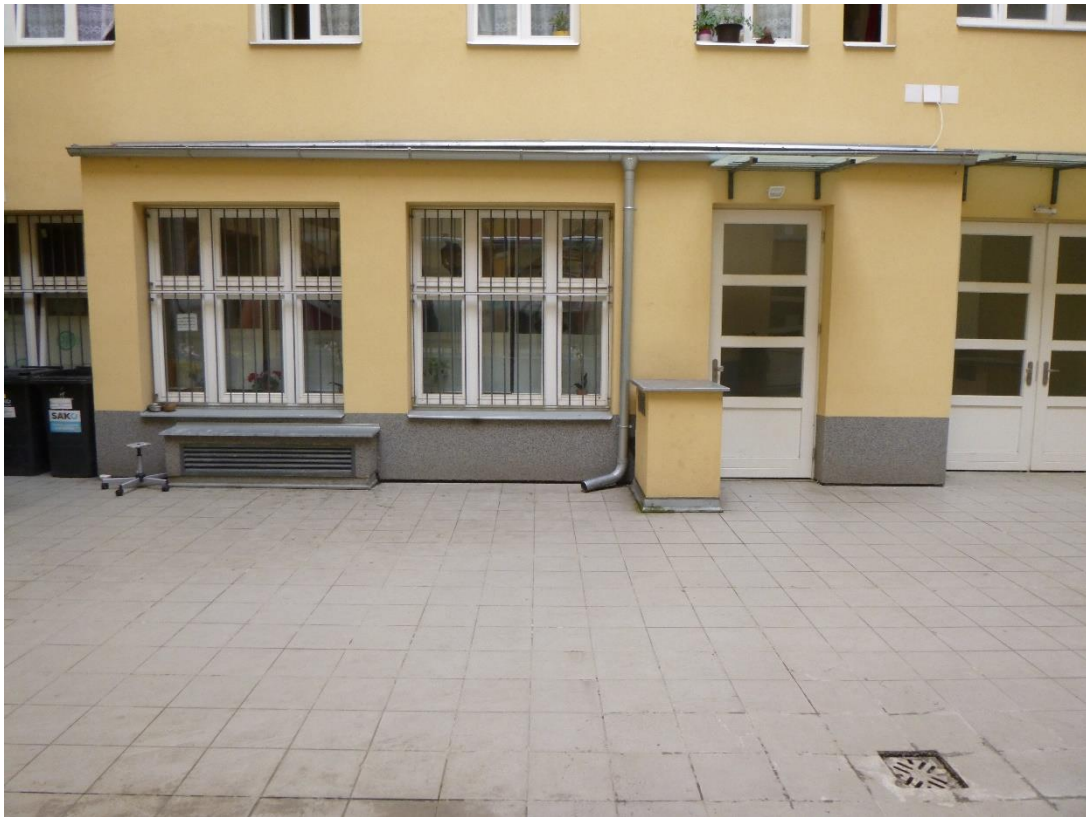
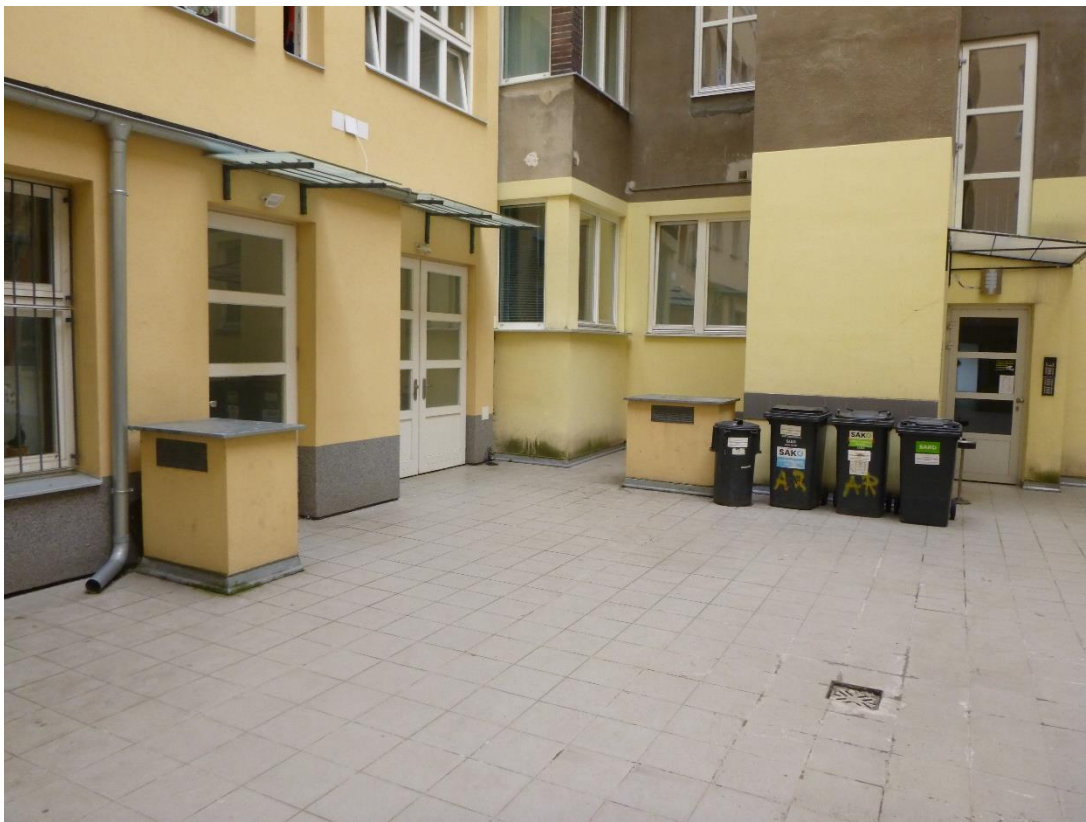
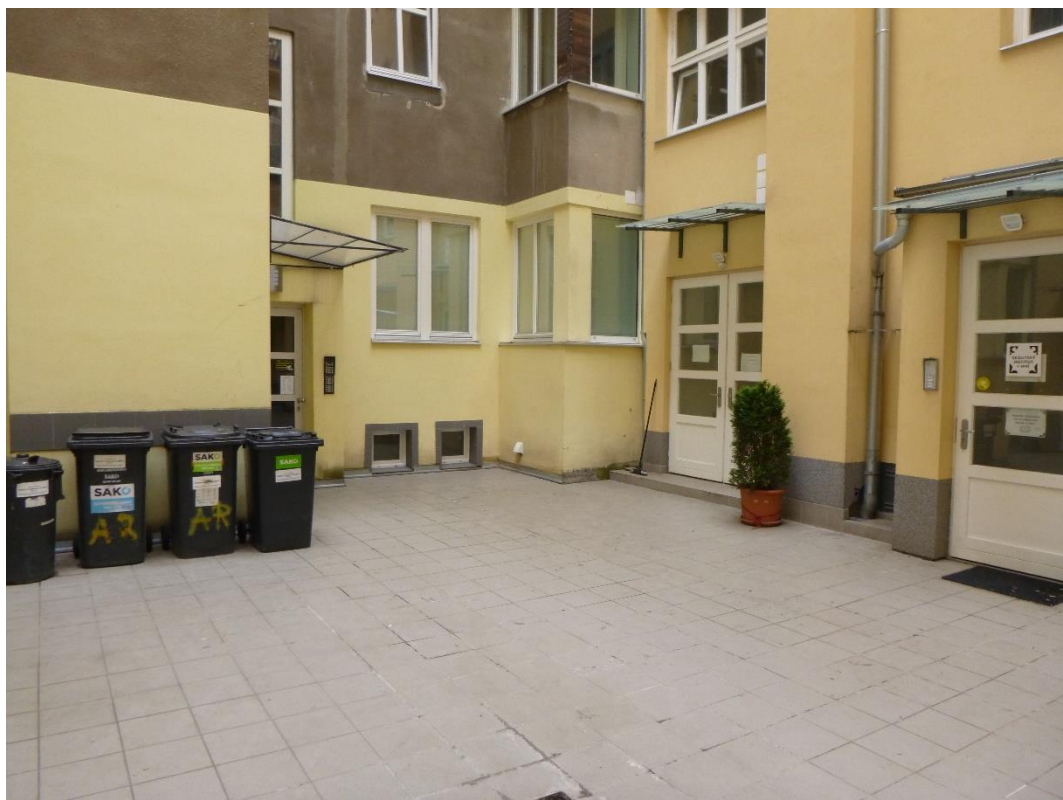
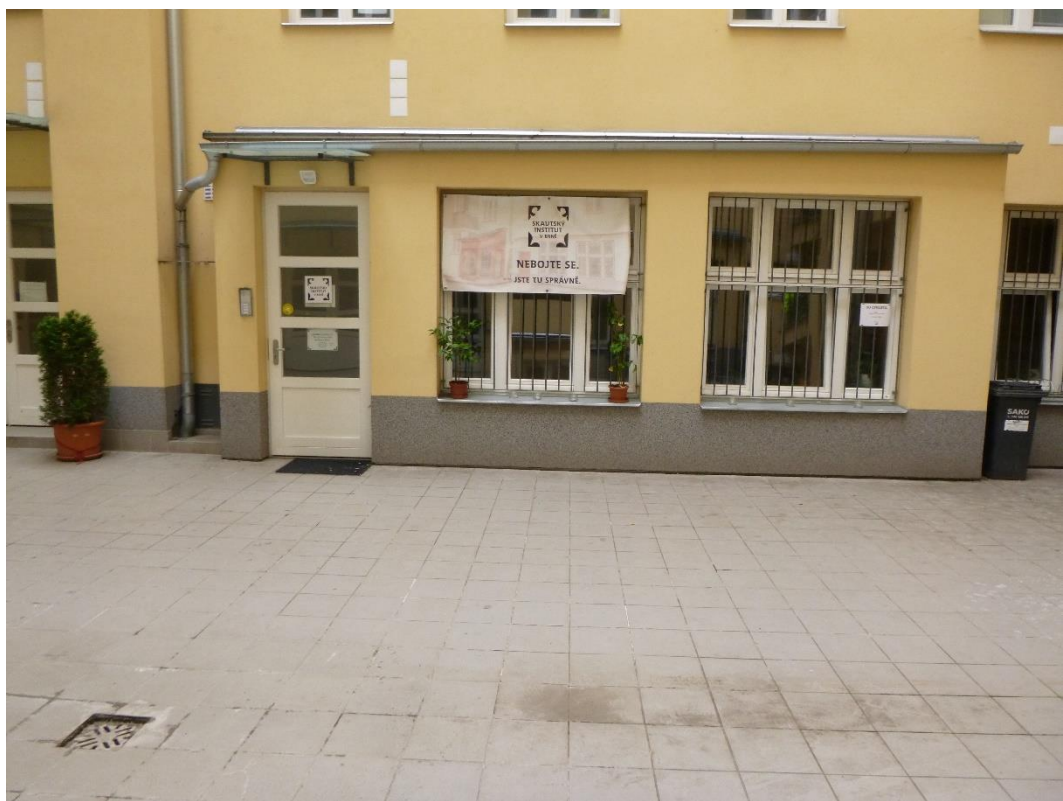
#### 4. Fotodokumentace

- 1.1. V současné době tvoří nášlapnou vrstvu dlažba, která je vyspádovaná směrem k vpusti umístěné uprostřed dvora. Při přívalových deštích dochází k zahlcení vpusti (její dimenze není dostatečná), pronikání vody do nebytových prostor pod dvorem a vlhnutí obvodových zdí. **Dvůr je podsklepen.**
- 1.2. V prostoru dvora jsou volně umístěny nádoby na odpad.

- 2.2. U vstupu do domu Moravské nám. 12 je výškový přelom. Při přívalových deštích dochází k pronikání vody do domu Moravské nám. 12. Objednatel požaduje tento přechod – výškový přelom, funkčně vyřešit tak, aby dešťová voda odtékala do dvorní vpusti.

- 2.1. Objednatel požaduje zrušit původní nášlapnou vrstvu (dlažbu) v celé ploše včetně podkladních vrstev v nutném rozsahu, provést hydroizolaci dvora tak, aby nedocházelo k pronikání vody do sklepa, a napojit ji na hydroizolaci domů tak, aby nedocházelo k zatékání do suterénu a vlhnutí zdí, provést nové souvrství podloží a nášlapné vrstvy. Esteticky a funkčně zakončit hydroizolaci na svislé obvodové stěně domu Moravské nám. 12, Brno (objekt Kounicova 2a, Brno má na obvodové stěně „ocelovou lištu“ – hydroizolace bude napojena na tuto lištu).

- 2.3. Objednatel požaduje zajistit dostatečnou kapacitu odvodnění dvora tak, aby při přívalových deštích nedocházelo k zahlcení dvorní vpusti. Objednatel připouští umístění více vpustí – avšak je nutné navýšení dimenze ležaté kanalizace tak, aby nedocházelo při přívalovém dešti k zahlcení vpustí. Dalším požadavkem je napojení svislého okapového svodu (ze stříšky nad vstupem do nebytového prostoru) na ležaté potrubí kanalizace.

- 2.4. Objednatel požaduje doplnit do prostoru dvora přístřešek (přístřešky) z ocelové konstrukce na 10 ks nádob na odpad. Zadní, resp. boční stěny přístřešku budou tvořeny ocelovou výplní, střecha přístřešku bude kovová.
