**ZPRÁVA O PROVEDENÍ
STAVEBNĚ TECHNICKÉHO PRŮZKUMU
OBJEKTU MATEŘSKÉ ŠKOLY
NA ULICI MLÝNSKÁ 27 V BRNĚ**

Brno, duben 2019

Zhotovitel : Průzkumy staveb, s.r.o.
Lísky 1000/44
624 00 BRNO

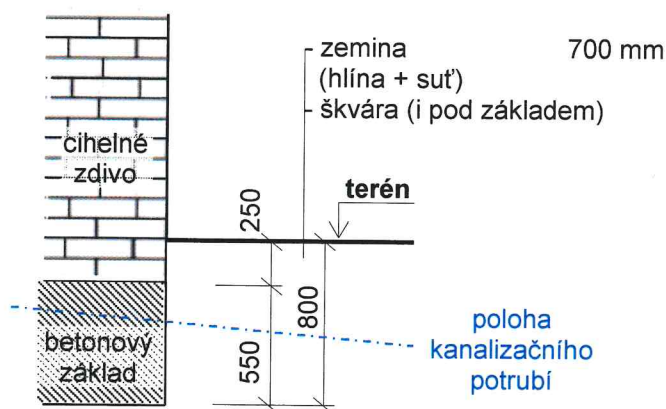
K1 Foto č.1 - 3

Pro zjištění způsobu založení objektu byly provedeny celkem tři kopané sondy. Jedna kopaná sonda (**K1**) byla provedena u dostavby ze strany exteriéru. Dvě kopané sondy byly provedeny u původního objektu. Jedna u obvodové stěny ze strany exteriéru, sonda **K2** a jedna u obvodové stěny ze strany interiéru, sonda **K3**. Hloubka založení, materiál a tvar základových konstrukcí je patrný z následujících schématických obrázků s popisem. Jejich umístění je zřejmé z výkresové dokumentace, pohledy na provedené sondy viz foto č. 1 - 9.

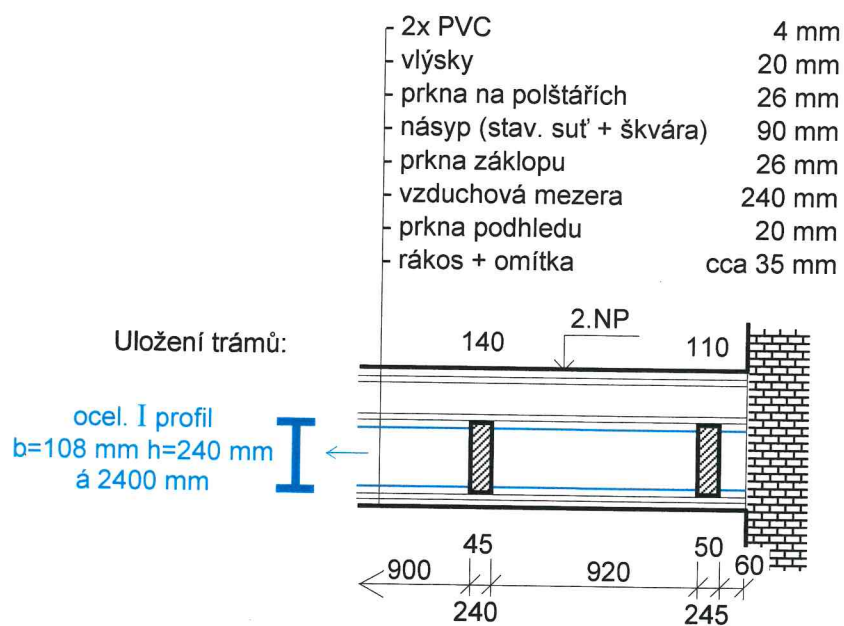
V1**Strop nad 1.NP, foto č.25 - 27**

Zjištěné skladby stropů i podlah, dimenze nosných prvků, uložení, napadení dřevokaznými škůdci (K - koniofora sklepní), % oslabení průřezové plochy trámů v uložení atd. jsou popsány na následujících schematických obrázcích.

POZNÁMKA: světlost místnosti je 2350 mm.

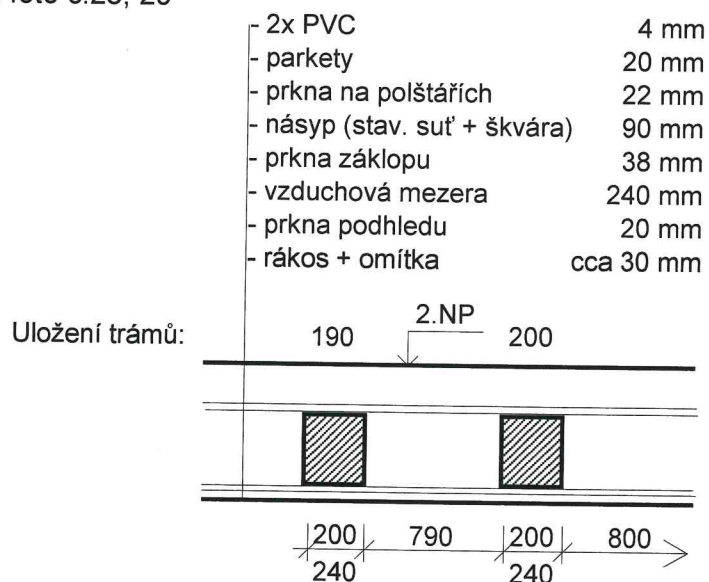
V2**Strop nad 1.NP, foto č.28, 29**

POZNÁMKA: světlost místnosti je 5350 mm.

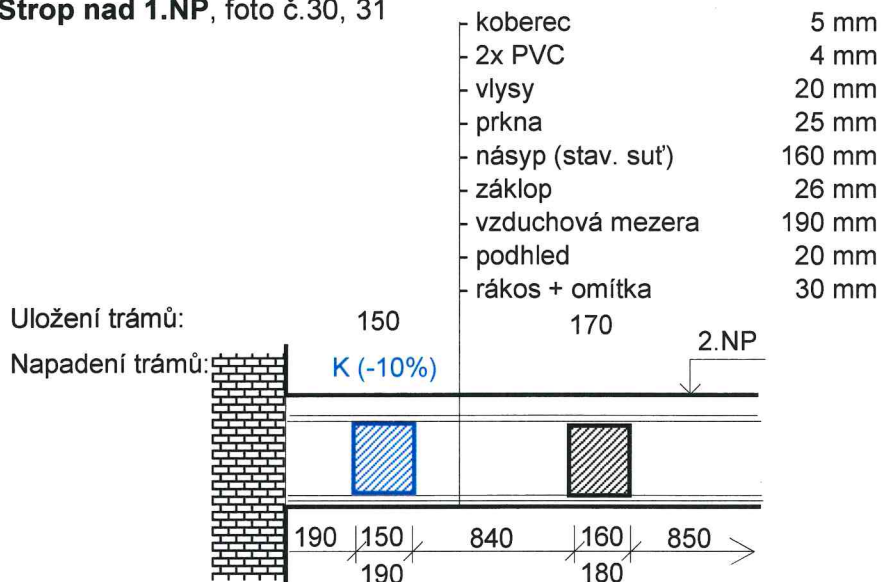
V3**Strop nad 1.NP, foto č.30, 31**

POZNÁMKA: světlost místnosti je cca 2000 mm.

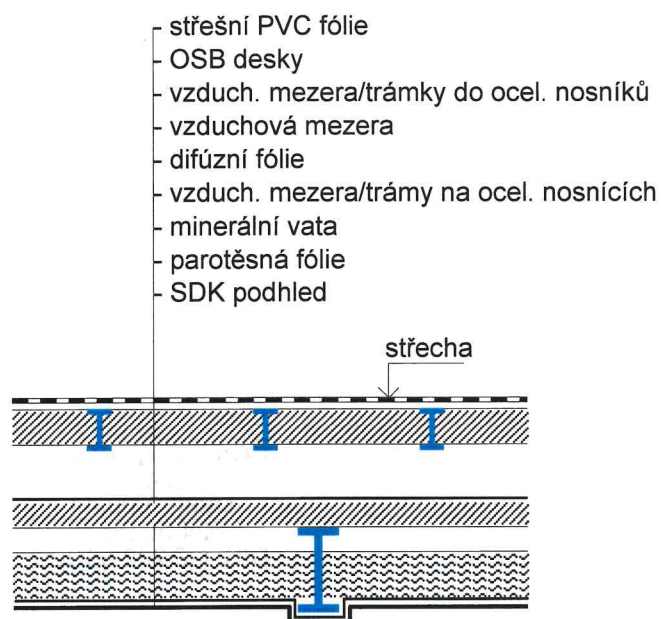
V7**Strop nad 2.NP, foto č.36 - 38**

POZNÁMKA: z důvodu omezeného přístupu nebyla změřena skladba sondy.

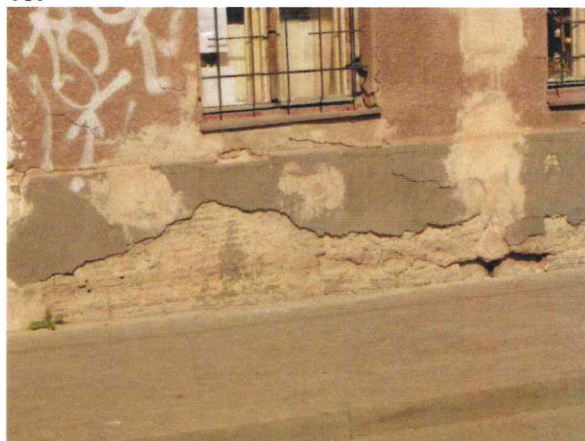
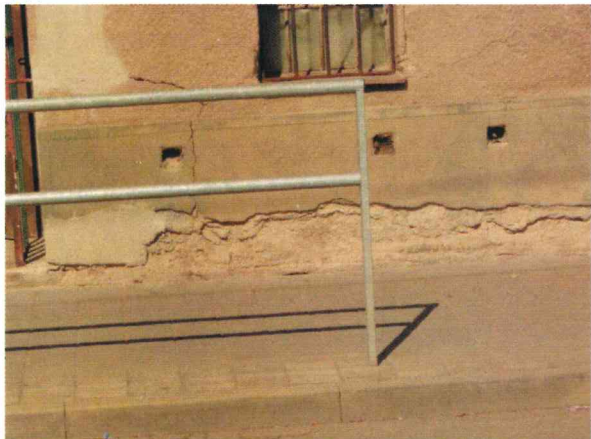
- Výrazně degradované exteriérové omítky jsou ze strany ulic Mlýnská a Štěpánská. Degradované omítky jsou v průměru do výšky cca 1,5 m, foto č.10, 11. Místa jsou degradované i výše. V soklové části chybí místa omítky již zcela, foto č.10. Ze strany dvora jsou také degradované omítky v úrovni soklu, ale ne již v takovém rozsahu jak ze strany ulic, foto č.12.

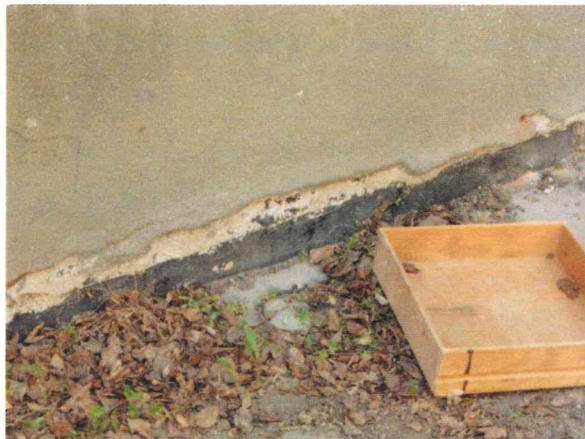
12.

části ze strany dvora (viz sonda K2), foto č.12. Ze strany ulic je provedena, pravděpodobně v rámci rekonstrukce chodníků, nová folie, foto č.13.

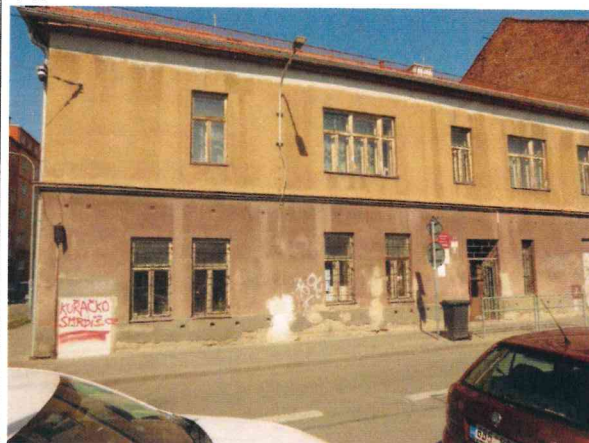
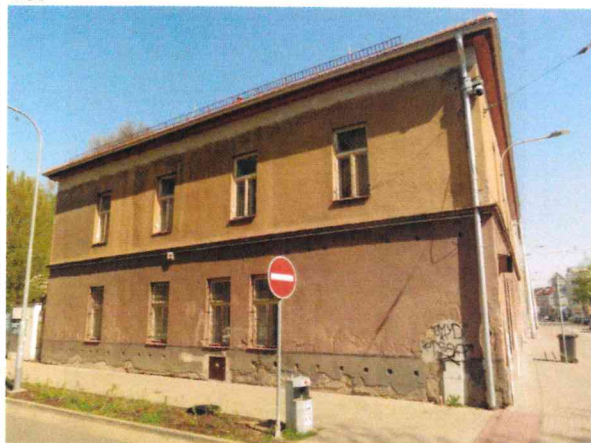
- Obvodové stěny do ulic Mlýnská a Štěpánská mají téměř po celé své délce, v úrovni 1.NP, ze strany interiéru provedenou cihelnou přízdívkou. Mezera mezi přízdívkou a stěnou je s největší pravděpodobností provětrávána směrem do ulice, foto č.14, 15.

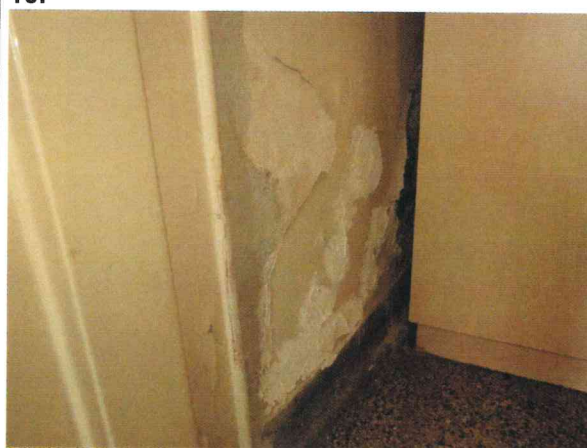
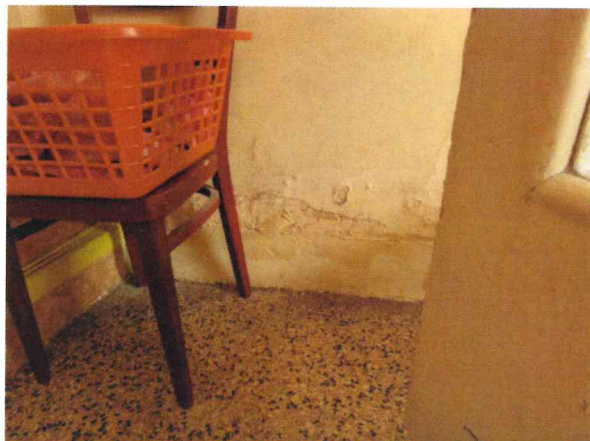
- Vlhkostí degradované omítky se vyskytují místa v úrovni 1.NP, foto č.16, 17. Místa jsou degradované omítky skryté za sololitovými obklady. Nejvýraznější degradace omítek je patrna v technických místnostech (kotelna, sklad, ...), foto č.18, 19. Místa již chybí omítky zcela.

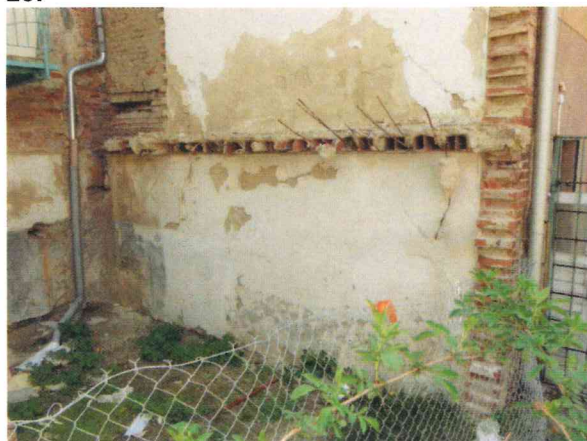
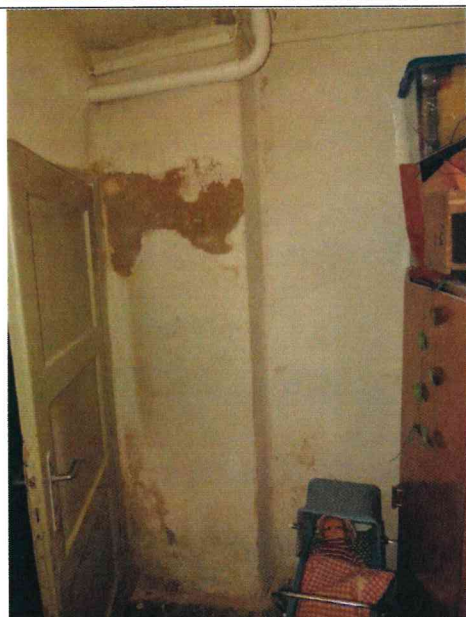
- Po (pravděpodobně) nedávném odstranění části sousední stavby (ze strany dvora) dochází k zatékání srážkové vody do obvodové stěny zkoumaného objektu, foto č.20, 21. Ze strany interiéru je tato stěna skryta za SDK obkladem.

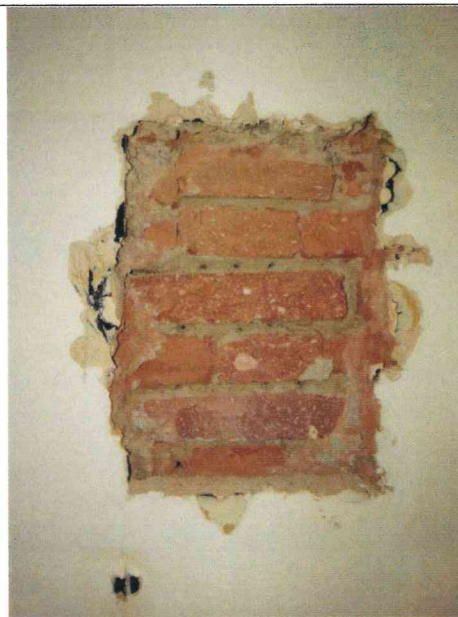
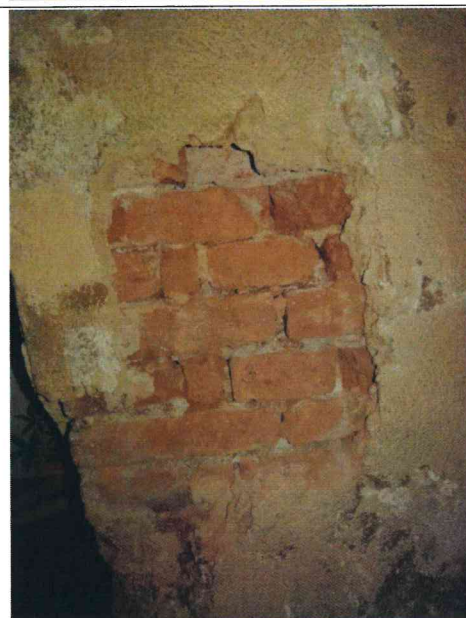
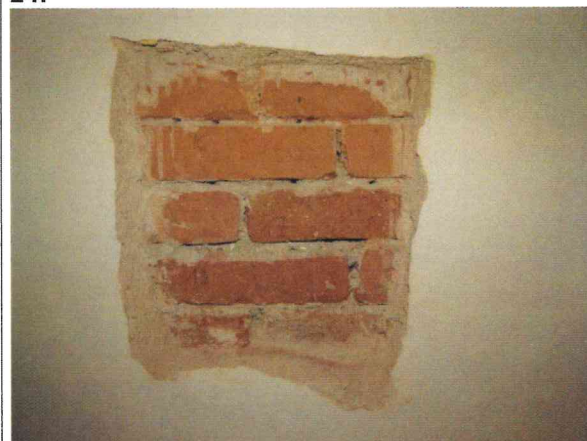
Pro potřebu stanovení pevnosti zdiva nosných stěn byly po celém objektu původní části zjišťovány pevnosti dílčích zdících materiálů (cihel plných pálených a zdící malty) a následně byla stanovena pevnost zdiva v tlaku. Tyto pevnosti byly ověřovány nedestruktivními zkouškami v souladu s [5] a dle [8] a [9]. Rozmístění zkušebních míst je zřejmé z výkresové dokumentace. Pohled na některá zkušební místa viz foto č.22 - 24.

Ze STP nosného zdiva zkoumaného objektu vyplývá, že toto je provedeno jako cihelné zdivo - cihly plné pálené (foto č.22 - 24) na maltu pravděpodobně vápennou. Při posouzení únosnosti zkoumaných zděných konstrukcí je možno uvažovat s návrhovou pevností zdiva v tlaku 0,30 N/mm², blíže viz výše uvedená tabulka č.5. Výše stanovená pevnost zdiva platí pouze pro suché zdivo, v případě, že by bylo posuzováno vlhké zdivo, musí se hodnota pevnosti náležitě snížit součinitelem zahrnujícím vliv vlhkosti.

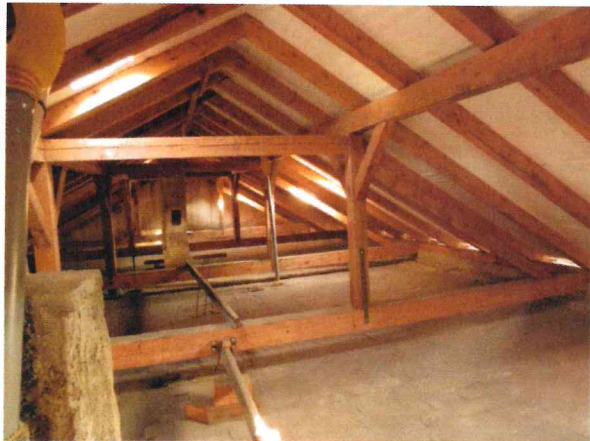
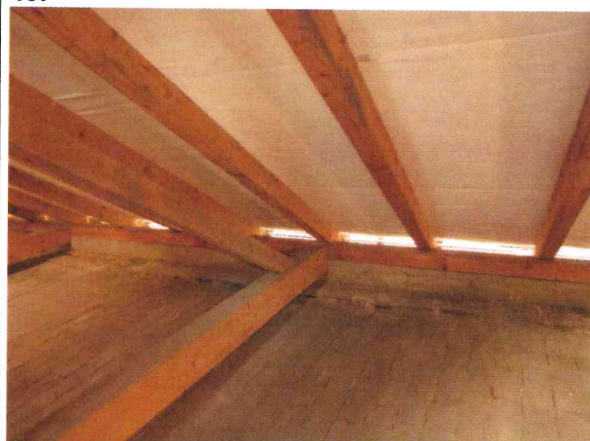
- Nosná konstrukce krovu byla v nedávné minulosti provedena zcela nová. V rámci STP zde nebylo zjištěno žádné napadení dřevokaznými škůdci nebo jiná závažná statická porucha této konstrukce, foto č.39, 40.
- Pod latěním je provedena difúzní fólie. Střešní taška je keramická ukládaná na latě, foto č.40, 42.
- V rámci provedení nové krovové konstrukce byl proveden i nový pouze betonový věnec. Do věnce jsou přes ocelové příložky kotveny vazné trámy, foto č.41.
- Na několika místech je nový pravděpodobně ŽB věnec narušen trhlinami, foto č.43.
- Nad dostavbou je provedena střešní krytina z PVC folie kladená přímo na plnoplošné bednění z OSB desek, foto č.38, 44.
- Dřevěné prvky střešní konstrukce nad dostavbou nebyly kontrolovány.

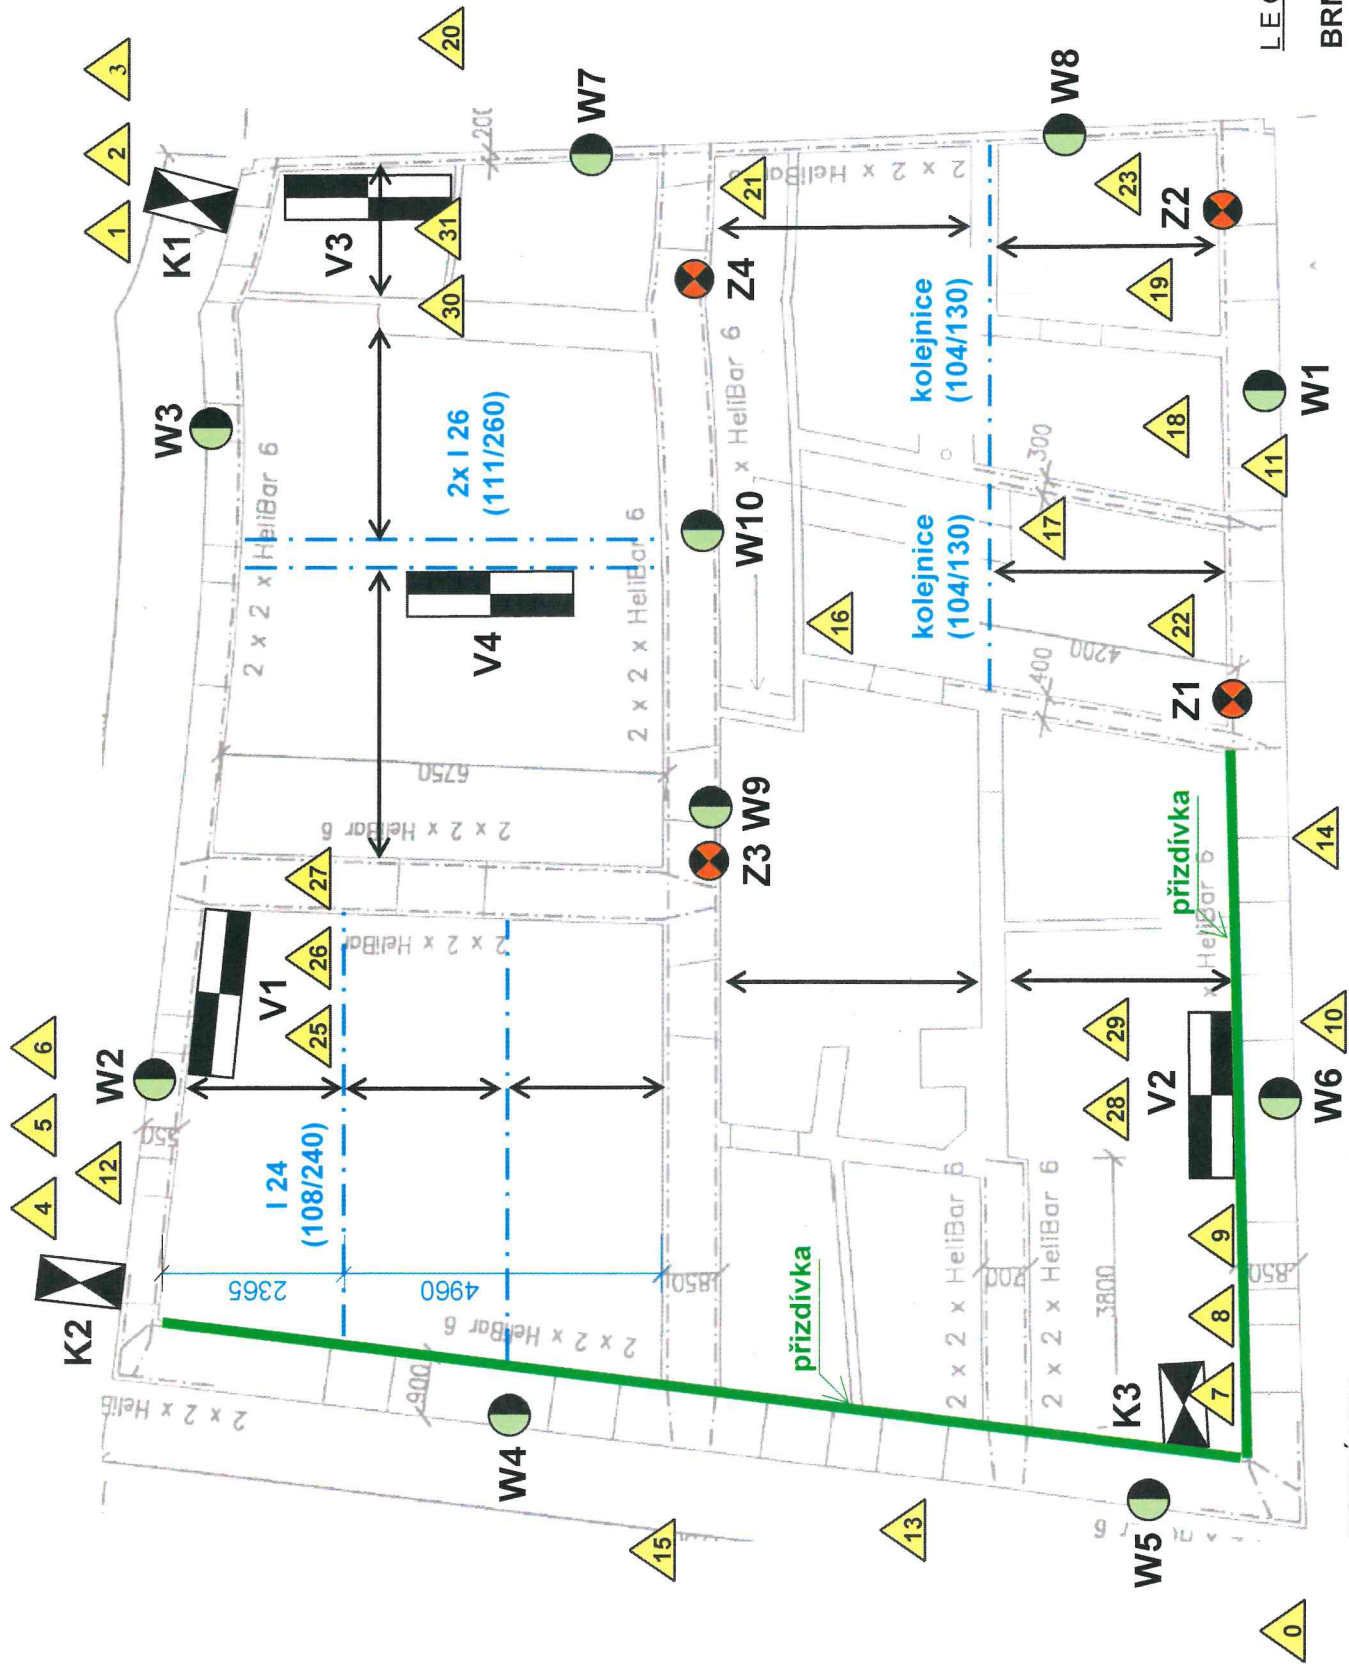
Výkres č.2

Helikální výztuž, která je naznačena ve výkrese 1.NP (podklad pro umístění značek provedených sond) nebyla v rámci STP zjištěna. Tudíž nebyla v objektu nikdy provedena!

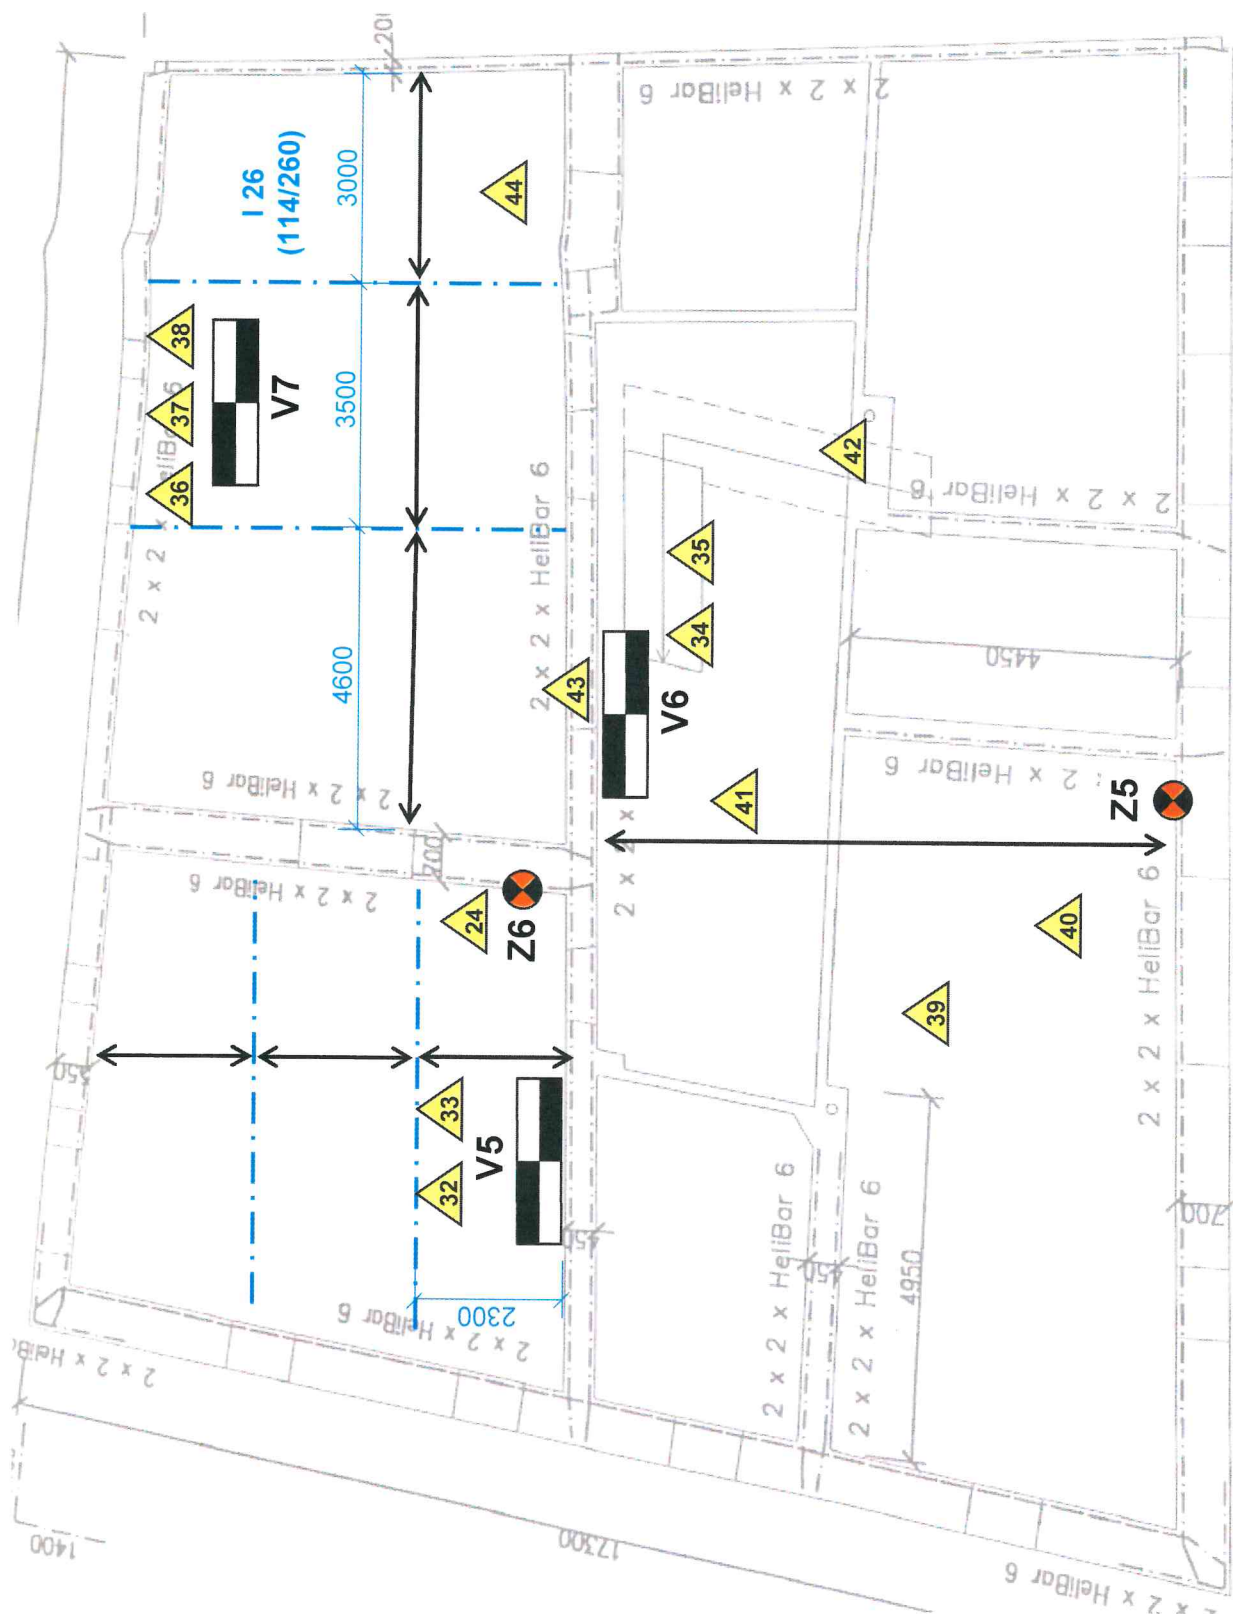
Výkres č.3

Helikální výztuž, která je naznačena ve výkrese 2.NP (podklad pro umístění značek provedených sond) nebyla v rámci STP zjištěna. Tudiž nebyla v objektu nikdy provedena!
