ZPRÁVA O REVIZI KANALIZACE

Objekt: Mlýnská 27, MŠ
Místo: Brno - Trnitá
Datum : 11. 3. 2019

Sebak spol. s r. o.
Kudrnova 27, 620 00 Brno
IČO : 60696834

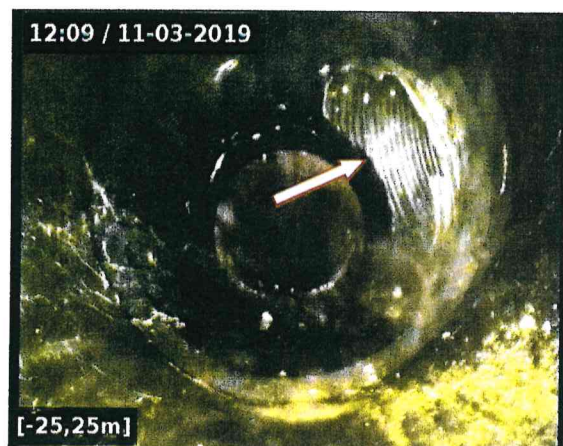
FOTO 001:

Foto č.	Staničení / m	Popis nálezu
	0,0	Začátek úseku, DS1
	0,5	Změna polohy osy
001	1,1	Zaústění vpravo (dren)
	1,2	Změna materiálu-litina
	1,3	Odbočka vlevo
	1,5	Kanalizace se stáčí vlevo
	1,7	Změna materiálu-kamenina, větší DN
002	12,0	Stálá hladina cca 5-8cm
003	13,1	Mezišachta-skrytá
004	13,5	Netěsný spoj, trhlina, celkový obvod, kamenina
005	14,5	Netěsný spoj, celkový obvod
	26,0	Konec úseku, hl.řad (na ulici Štěpánská)

Doporučujeme odstranit uvedené poruchy.

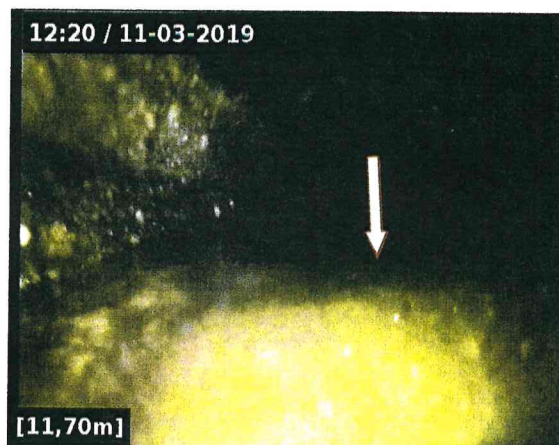
FOTO 002:

Závěr	
Průtočnost:	Omezena naplaveninami a stálými hladinami
Stěny potrubí:	Trhlina ve staničení 13,5m
Spoje:	Netěsné, přesazený

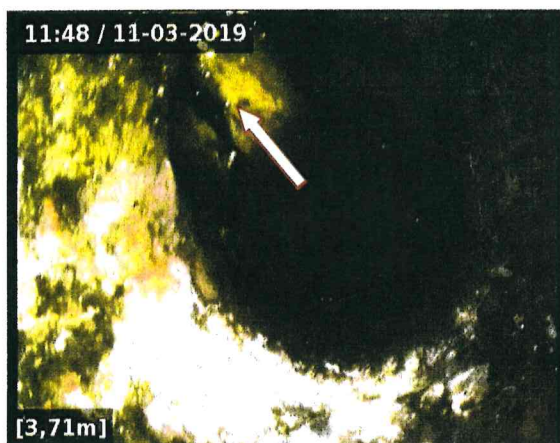
FOTO 006:

Foto č.	Staničení / m	Popis nálezu
	0,0	Začátek úseku, OP1
	3,3	Změna polohy osy
	3,6	Změna průměru-menší DN
006	3,8	Odbočka
007	6,9	Čistící kus
	7,3	Přechod na ležatou kanalizaci, větší DN?
008	15,5	Netěsný spoj, celkový obvod
	15,9	Konec úseku, napojení na další tok, trhlina v protistěně

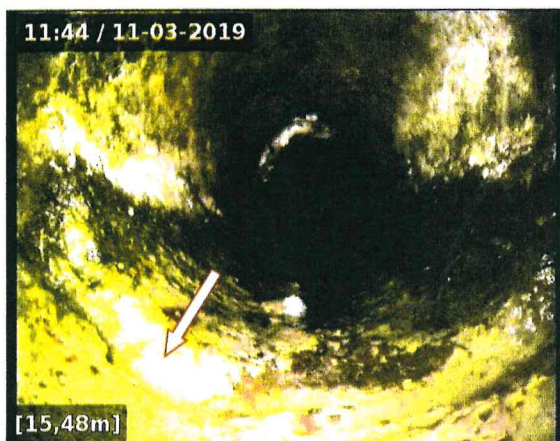
FOTO 008:

Závěr	
Průtočnost:	Bez zjevných poruch
Stěny potrubí:	Bez zjevných poruch
Spoje:	Netěsný ve staničení 15,5m

Doporučujeme odstranit uvedenou poruchu.

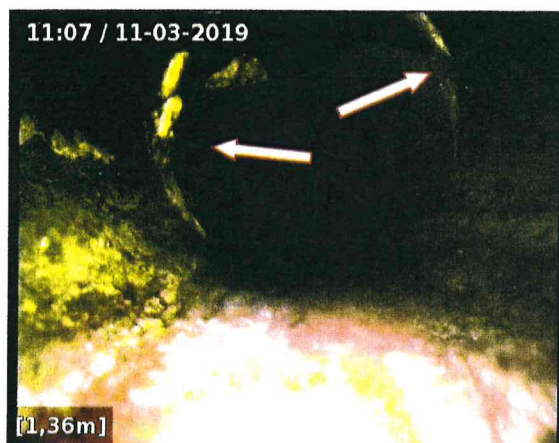
FOTO 009:

Foto č.	Staničení / m	Popis nálezu
	0,0	Začátek úseku, RŠ1
009	1,6	Odbočka vlevo (od OP1), trhlina, exfiltrace
010	2,5	Zaústění v horní části, stálá hladina
011	3,5	Odchylka polohy-vertikální cca 2-3cm, možná netěsnost
012	4,5	Odchylka polohy-vertikální cca 2-3cm, možná netěsnost
	15,9	Konec úseku, hl.řad (na ulici Mlýnská)

Závěr	
Průtočnost:	Omezena stálou hladinou
Stěny potrubí:	Trhliny
Spoje:	Přesazeny, netěsné

Doporučujeme odstranit uvedené poruchy.

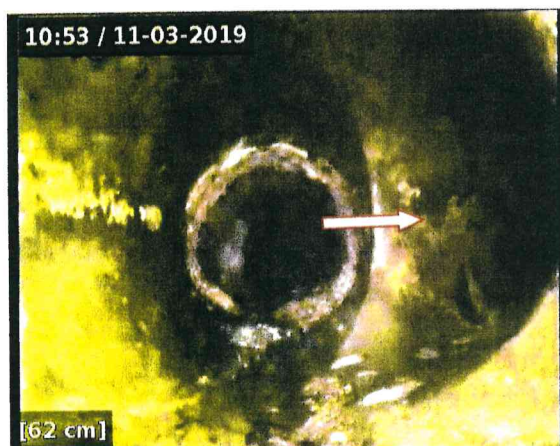
FOTO 013:

Foto č.	Staničení / m	Popis nálezu
	0,0	Začátek úseku, RŠI
013	0,8	Odbočka vpravo (KP1)
014	0,9	Změna materiálu-litina, menší DN
015	1,1	Odbočka vlevo
	1,5	Odbočka vpravo
016	1,8	Odbočka v horní části
	2,0	Konec úseku, kanalizace zaslepena

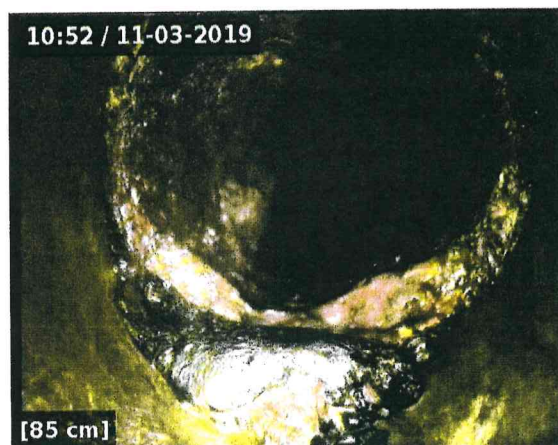
FOTO 014:

Závěr**Průtočnost:** Bez zjevných omezení**Stěny potrubí:** Značně zvětřalá litinová část**Spoje:** Značně zvětřalé v litinové části**Doporučujeme odstranit uvedené poruchy.**

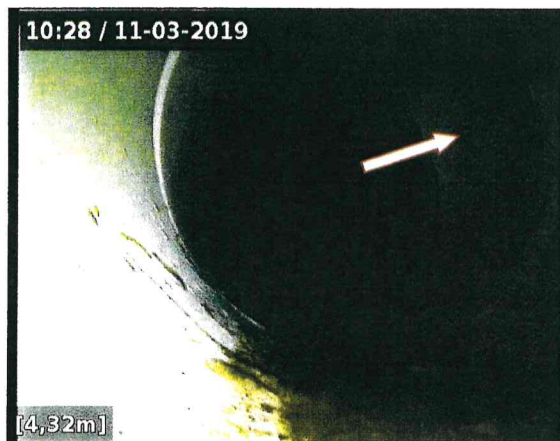
FOTO 017:

Foto č.	Staničení / m	Popis nálezu
	0,0	Začátek úseku, sprcha
	0,2	Změna průměru-větší DN
	1,2	Odbočka v horní části
	1,8	Odbočka v horní části
	2,3	Odbočka vlevo
	2,5	Kanalizace se stáčí vpravo
	4,1	Kanalizace se stáčí mírně vpravo
017	4,5	Odbočka vpravo
018	4,8	Odbočka vlevo
	5,7	Kanalizace se stáčí vpravo
019	6,2	Odbočka vpravo
019	6,5	Odbočka vlevo
	6,7	Konec úseku, napojení na další tok

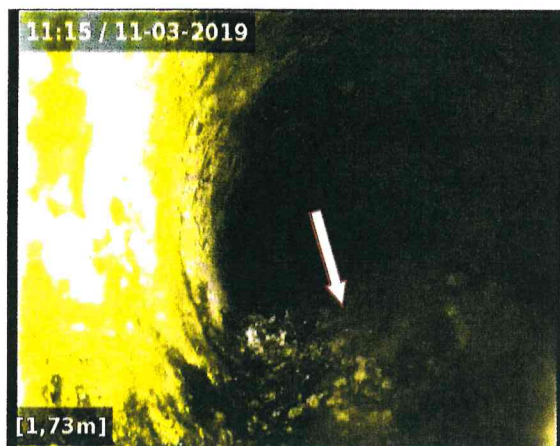
FOTO 020:

Foto č.	Staničení / m	Popis nálezu
	0,0	Začátek úseku, RŠI
	0,8	Odbočka KPI
	1,6	Změna materiálu-beton, menší DN
020	2,0	Konec revize úseku, naplaveniny

Závěr	
Průtočnost:	Omezena naplaveninami
Stěny potrubí:	Značně zvětřalé v litinové části
Spoje:	Značně zvětřalé

Doporučujeme odstranit uvedené poruchy.

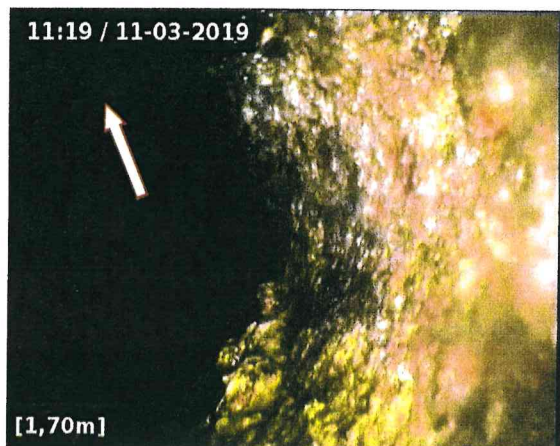
FOTO 021:

Foto č.	Staničení / m	Popis nálezu
	0,0	Začátek úseku, RŠ1
	1,1	Odbočka KP2 (litina)
021	1,8	Odbočka v horní části
	2,1	Změna průměru-menší DN
	2,4	Kanalizace se stáčí vlevo, menší DN
	2,8	Konec úseku, přechod na svislou kanalizaci

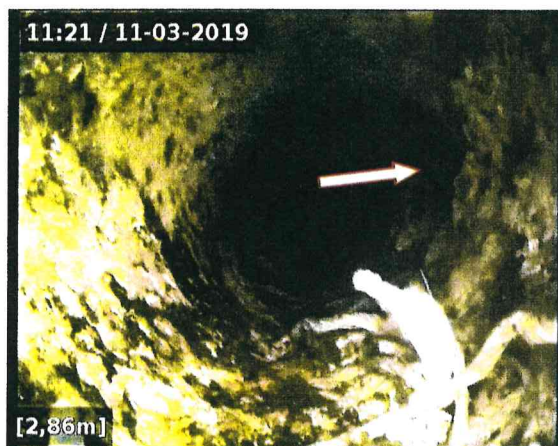
FOTO 022:

Foto č.	Staničení / m	Popis nálezu
	0,0	Začátek úseku, RŠ1
	1,5	Odbočka KP3 (litina)
	2,4	Kanalizace se stáčí mírně vpravo, menší DN
022	3,0	Odbočka vpravo
	3,4	Konec úseku, přechod na svislou kanalizaci
