Zjednodušené posouzení z hlediska vlhkosti

NÁZEV AKCE:	Sanace vlhkého zdiva v nebytovém prostoru č. 101, BD Lidická 47, Brno
MÍSTO STAVBY:	Lidická 706/47, 602 00 Brno
STAVEBNÍK:	Statutární město Brno Dominikánské nám. 1, 601 67 Brno Úřad městské části města Brna, Brno – střed Dominikánská 2, 601 69 Brno Odbor investiční a správy bytových domů
ZPRACOVATEL PRŮZKUMU:	Ing. Oldřich Tomíček, Ph.D., ESOX spol. s r.o., Libušina tř. 23, Brno
DATUM:	červenec 2022

Předmětem zprávy je posouzení vlhkostního stavu zdiva nebytového prostoru č. 101, situovaném v severovýchodní části objektu BD Lidická 47, Brno. Nebytový prostor je nyní bez využití, v minulosti sloužil jako prodejna, zázemí prodejny a sklad. Po rekonstrukci bude prostor sloužit pro veterinární praxi.

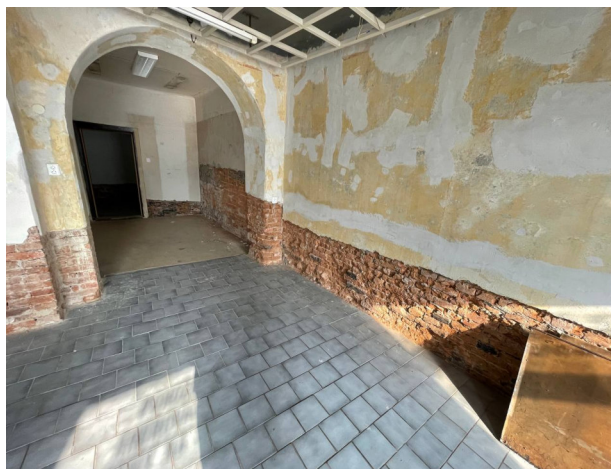
Obr. 1) Osekané omítky – obvodová stěna prodejny

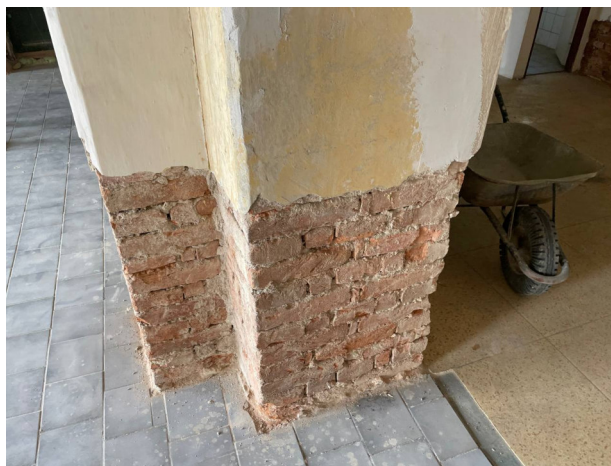
Obr. 3) Osekaná omítka – Vnitřní stěna prodejny

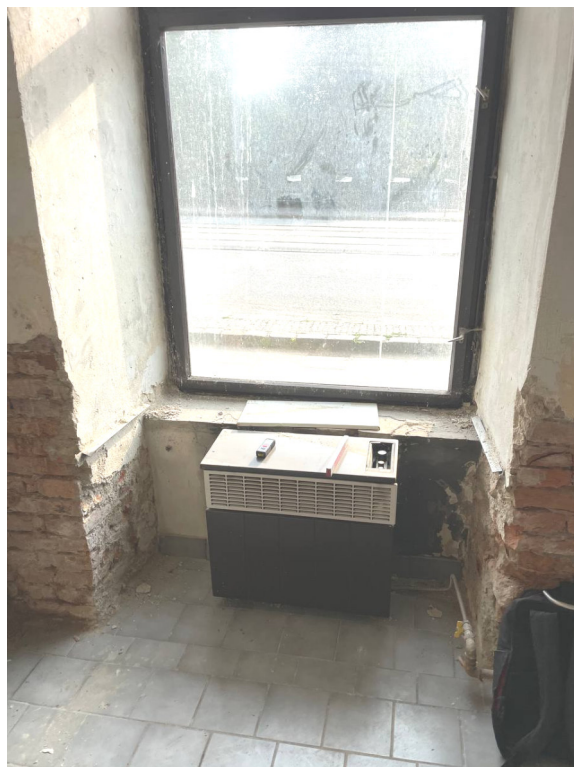
Obr. 2) Detail okna – obvodová stěna prodejny

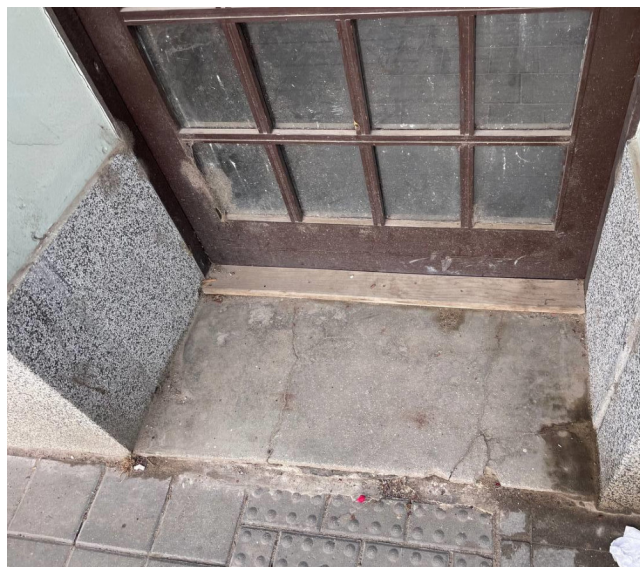
Obr. 4) Degradace betonové plochy u vchodu – uliční chodník u prodejny

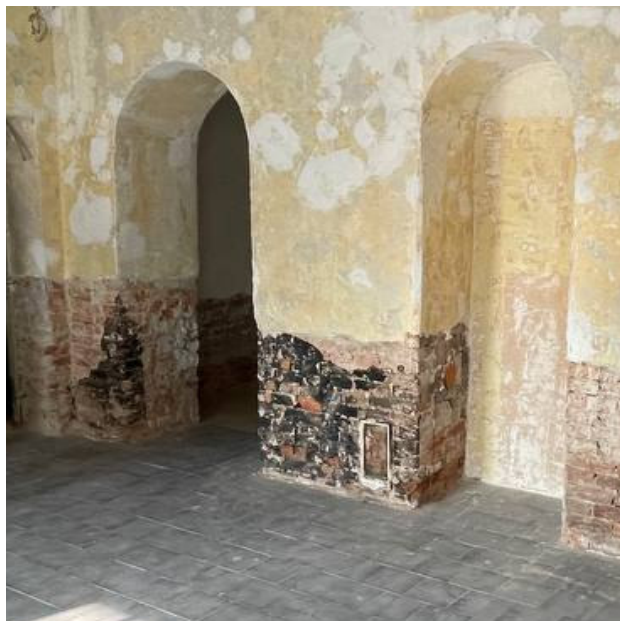
Obr. 5) Zbytky asfaltového nátěru – vnitřní stěna prodejny

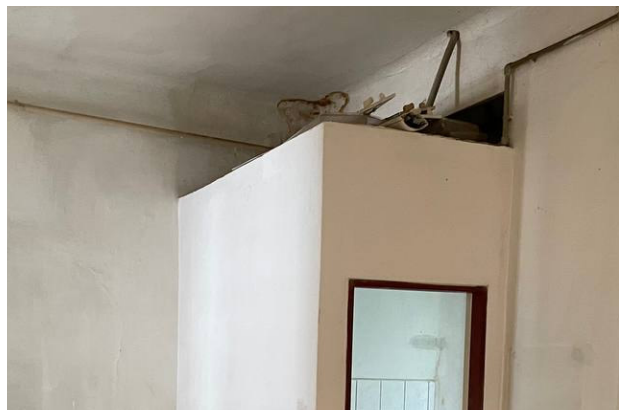
Obr. 6) Lokální porucha stupačky – prodejna

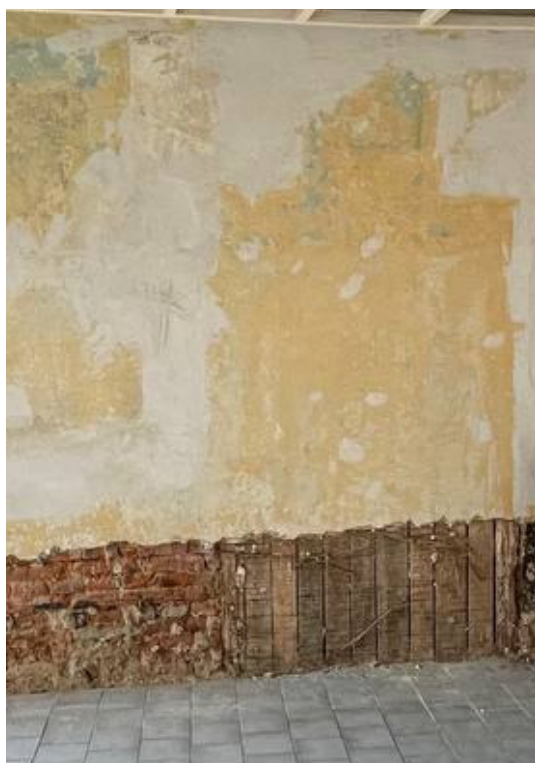
Obr. 7) Zabedněné dveře dřevěnými prkny – prodejna
