ZPRÁVA O REVIZI KANALIZACE

Objekt : Česká 153/14
602 00 Brno-město

Datum: 04. 02. 2022

Sebak spol. s r. o.

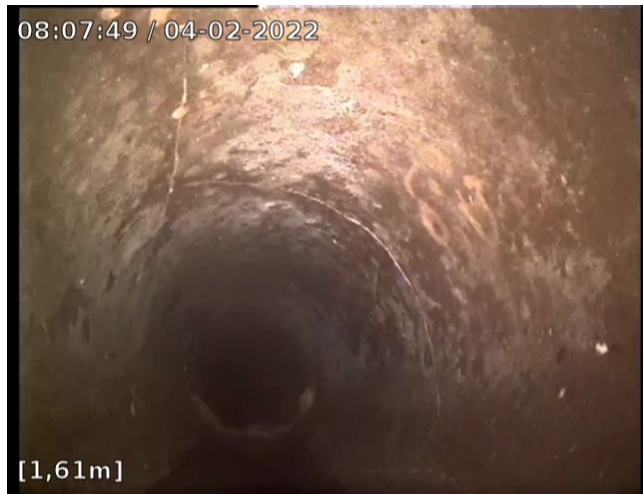
FOTO 1.01

Foto č.	Staničení (m)	Popis nálezu
	0,0	Začátek úseku, K10
	0,6	Přechod na ležatou kanalizaci
	1,0	Přechod na jiný materiál: kamenina
	1,0	Kanalizace se stáčí vpravo
1.01	1,7	Obvodová a podélná prasklina cca 1,0 mm
1.02	2,0	Pevná usazenina v průtokové části spoje cca 1,5 cm
	3,4	Napojení na Š1, konec revidované části
1.03	3,4	V Š1 je patrná prasklina cca 1,0 cm

Závěr	
Průtočnost:	Omezena pevnou usazeninou
Stěny potrubí:	Obvodové a podélné praskliny mohou způsobovat netěsnosti
Spoje:	Bez viditelných vad

Doporučujeme odstranit uvedené poruchy.

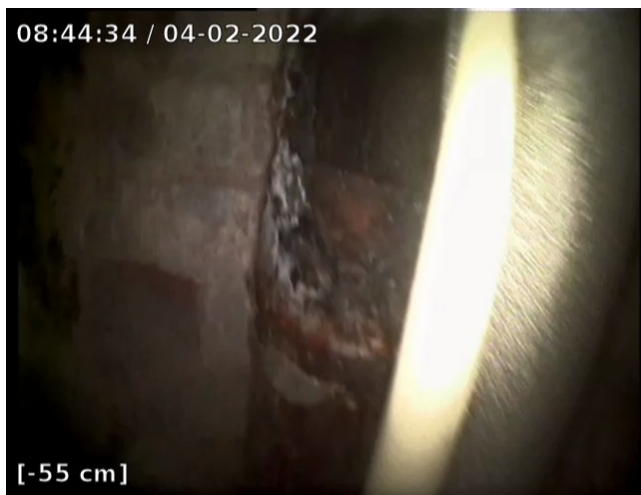
FOTO 2.01

Foto č.	Staničení (m)	Popis nálezu
	0,0	Začátek úseku, K8
	1,4	Přechod na ležatou kanalizaci
2.01	2,0-3,6	Pevné usazeniny a volný sediment v průtokové části do cca 2,0 cm
	3,6	Kanalizace se stáčí vlevo
	3,7	Přechod na jiný materiál: kamenina
	3,9	Napojení na další tok, inspekce pokračuje vlevo po směru toku
	4,0	Odbočka vpravo
2.02	4,0 – 24,5	Úsek se stálou hladinou vody cca 0,5 – 4,0 cm vyvolanou průhybem potrubí, pevnými usazeninami a volnými sedimenty do cca 2,0 cm
	5,5	Odbočka vpravo
	8,3	Odbočka vlevo a vpravo
	11,6	Čistící kus
2.03	15,1	Pevná usazenina v průtokové části cca 1,5 cm
2.04	16,5	Cizí předmět v průtokové části cca 1,5 cm
	24,5	Napojení na hlavní řad, konec revidované části

Závěr	
Průtočnost:	Omezena tvorbou usazenin, sedimentů a vodních hladin
Stěny potrubí:	Koroze stěn litinové části kanalizace
Spoje:	Bez viditelných vad

Doporučujeme odstranit uvedené poruchy.

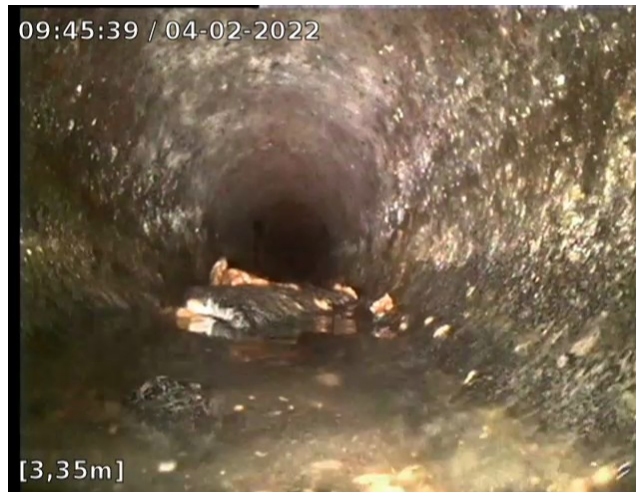
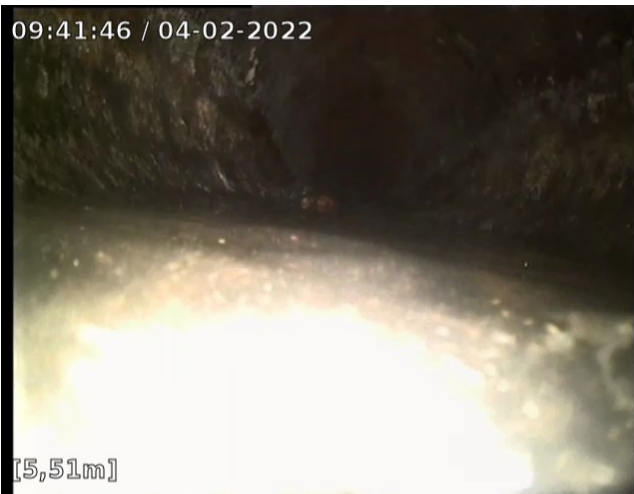
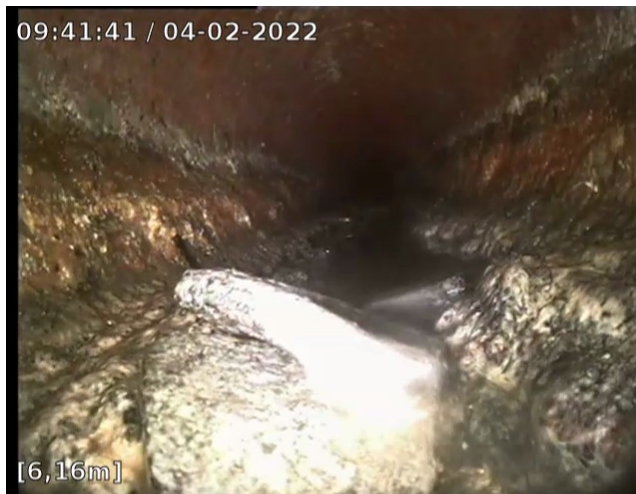
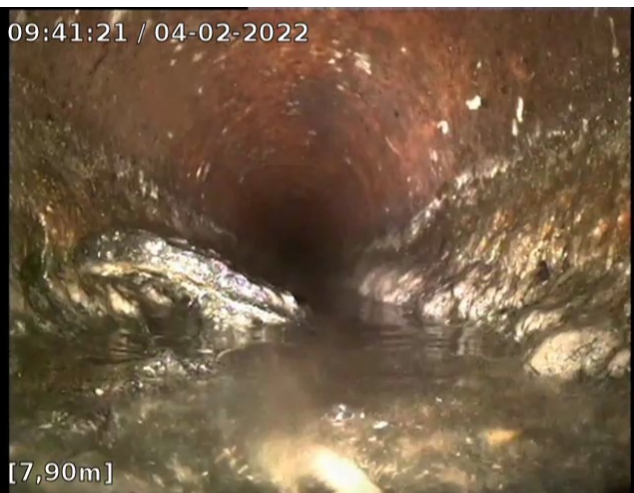
Foto č.	Staničení (m)	Popis nálezu
3.01	0,0	Začátek úseku, K5
	1,5	Přechod na ležatou kanalizaci
	2,8	Kanalizace se stáčí vlevo
	3,0	Napojení na další tok, inspekce pokračuje vlevo po směru toku
	3,0	Odbočka vpravo
3.02-05	3,0-18,5	Úsek se stálou hladinou vody cca 0,5 – 3,0 cm vyvolanou průhybem potrubí, pevnými usazeninami a volnými sedimenty do cca 2,0 cm
	4,4	Čistící kus
	10,3	Odbočka vlevo
	13,8	Odbočka vlevo a vpravo
	14,3	Odbočka vlevo
	18,2	Odbočka vlevo a vpravo
3.06	18,5	Přerušování revize úseku

Závěr	
Průtočnost:	Omezena tvorbou usazenin, sedimentů a vodních hladin
Stěny potrubí:	Koroze stěn litinové části kanalizace
Spoje:	Bez viditelných vad

Doporučujeme odstranit uvedené poruchy.

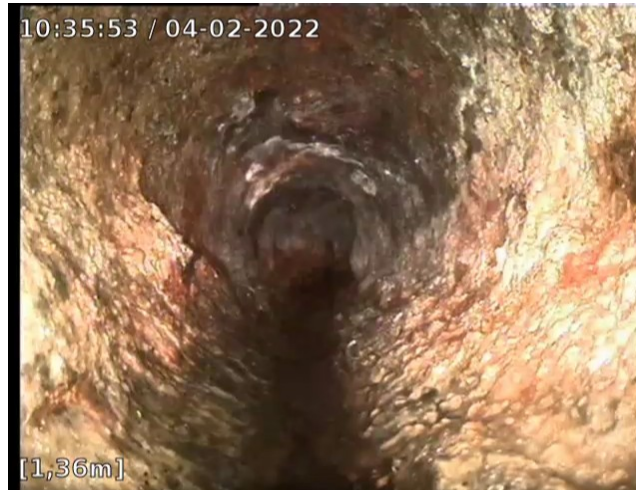
FOTO 4.02

Foto č.	Staničení (m)	Popis nálezu
4.01	0,0	Začátek úseku, K1
4.02	0,0-2,1	Pokročilá koroze stěn litinové kanalizace
	1,0	Přechod na ležatou kanalizaci
	2,1	Napojení na další tok, inspekce pokračuje vpravo po směru toku
4.03-06	2,1-9,9	Úsek se stálou hladinou vody cca 0,5 – 2,0 cm vyvolanou průhybem potrubí, pevnými usazeninami a volnými sedimenty do cca 2,0 cm
	2,1	Přechod na větší DN
	7,7	Odbočka vlevo
4.06	9,8	Odbočka vpravo a vlevo
4.06	9,9	Přerušování revize úseku

Závěr	
Průtočnost:	Omezena tvorbou usazenin, sedimentů a vodních hladin
Stěny potrubí:	Koroze a místy pokročilá koroze stěn litinové kanalizace
Spoje:	Bez viditelných vad

Doporučujeme odstranit uvedené poruchy.

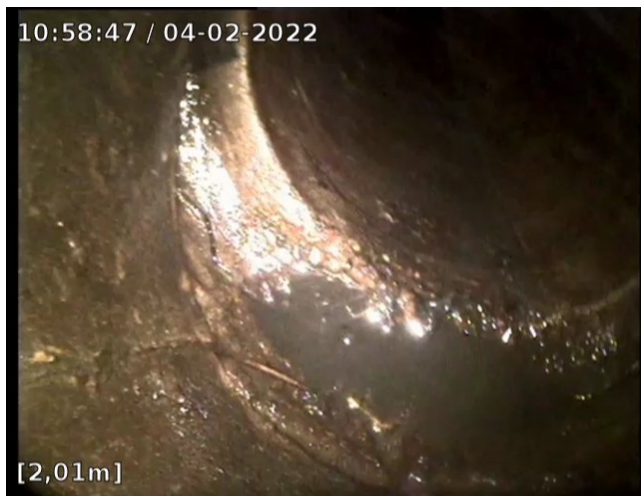
FOTO 5.01

Foto č.	Staničení (m)	Popis nálezu
	0,0	Začátek úseku, DV1
	1,4	Přechod na ležatou kanalizaci
5.01	2,0-2,1	Prasklina v levé průtokové části spoje
5.01	2,1	Odchylka polohy ve spoji vertikálně cca 2,5
5.02	3,6	Nedoražený spoj cca 2,0 cm
	3,6	Přechod na jiný materiál: litina
5.03	6,0-8,6	Úsek se stálou hladinou vody cca 0,5 – 2,0 cm vyvolanou průhybem potrubí, pevnými usazeninami a volnými sedimenty do cca 2,0 cm
	8,6	Odbočka vpravo
	8,6	Přerušování revize úseku

Závěr	
Průtočnost:	Omezena tvorbou usazenin, sedimentů a vodních hladin
Stěny potrubí:	Koroze stěn litinové části kanalizace
Spoje:	Odchylka polohy ve spoji a nedoražený spoj mohou způsobovat netěsnosti

Doporučujeme odstranit uvedené poruchy.
