ZPRÁVA O REVIZI KANALIZACE

Objekt : Milady Horákové 1920 / 1a
602 00 Brno – Černá Pole

Datum: 03. 02. 2022

Sebak spol. s r. o.

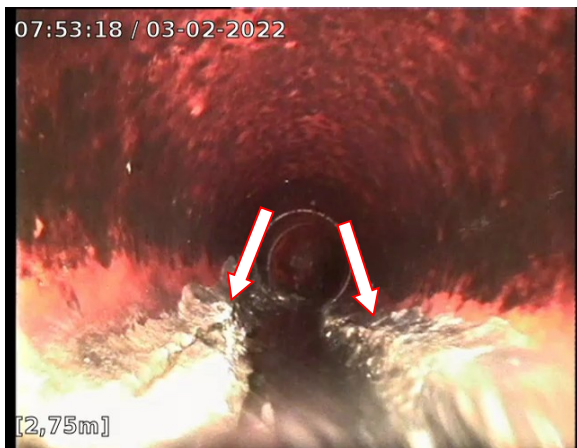
FOTO 001

Foto č.	Staničení (m)	Popis nálezu
	0,0	Začátek úseku, ČK1
001	0,0 – 4,5	Překážka odtoku v průtokové části kanalizace – usazeniny cca do 2cm
	2,3	Kanalizace se stáčí mírně vlevo
	3,3	Kanalizace se stáčí mírně vpravo
	4,5	Přechod na svislou kanalizaci, konec revize úseku

Závěr	
Průtočnost:	Omezena usazeninami v průtokové části kanalizace
Stěny potrubí:	Bez viditelného poškození
Spoje:	Bez viditelných vad

Doporučujeme odstranit uvedenou poruchu.

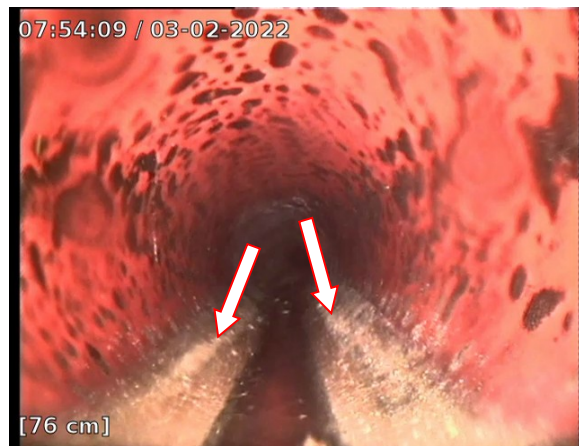
FOTO 002

Foto č.	Staničení (m)	Popis nálezu
	0,0	Začátek úseku, ČK1
002	0,0 – 1,3	Překážka odtoku v průtokové části kanalizace – usazeniny cca 1cm
	1,3	Odbočka vpravo
	1,5	Odbočka vlevo
	1,7	Kanalizace se stáčí mírně vpravo
003	1,7 – 6,0	Překážka odtoku v průtokové části kanalizace – usazeniny cca do 1cm
	5,0	Kanalizace se stáčí vpravo
004	6,3 – 7,8	Překážka odtoku vlevo i vpravo – usazeniny cca do 2 cm
005	7,8	Pevná překážka odtoku v průtokové části kanalizace – cca 3 – 4 cm
	7,9	Revizní šachta Š1, konec revize úseku

Průtočnost: Omezena usazeninami a pevnou překážkou odtoku

Doporučujeme odstranit uvedené poruchy.

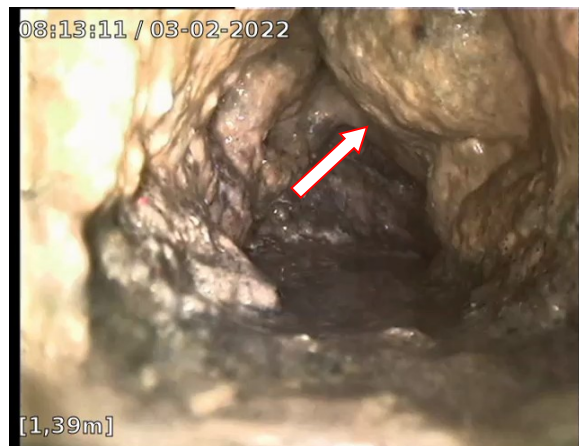
FOTO 006

Foto č.	Staničení (m)	Popis nálezu
	0,0	Začátek úseku, ČK2
006	0,0 – 3,3	Překážka odtoku – pevný sediment cca 1 - 2cm
	0,4	Přechod na ležatou kanalizaci
	1,4	Kanalizace se stáčí vpravo
007	2,0 – 3,3	Stálá hladina vody, kamera pod vodou
	3,3	Konec revize úseku

Závěr	
Průtočnost:	Omezena pevným sedimentem a stálou hladinou vody
Stěny potrubí:	Koroze stěn
Spoje:	Bez viditelných vad

Doporučujeme odstranit uvedené poruchy.

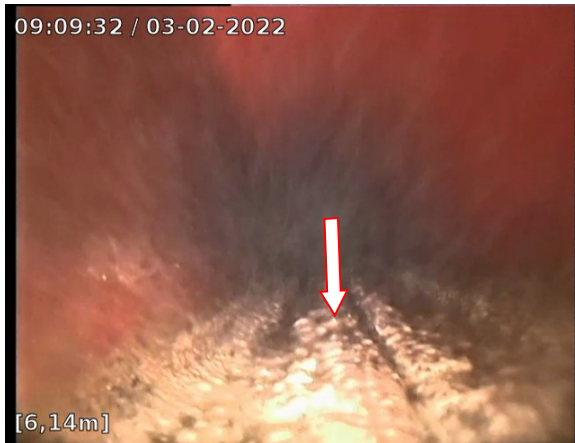
FOTO 008

Foto č.	Staničení (m)	Popis nálezu
	0,0	Začátek úseku, ČK3
008	0,0 – 7,0	Překážka odtoku v průtokové části kanalizace – pevný sediment do 2 cm
	7,1	Revizní šachta Š1, konec revize úseku

Závěr	
Průtočnost:	Omezena překážkou odtoku v průtokové části kanalizace
Stěny potrubí:	Bez viditelného poškození
Spoje:	Mírné odchylny poloh

Doporučujeme odstranit uvedenou poruchu.

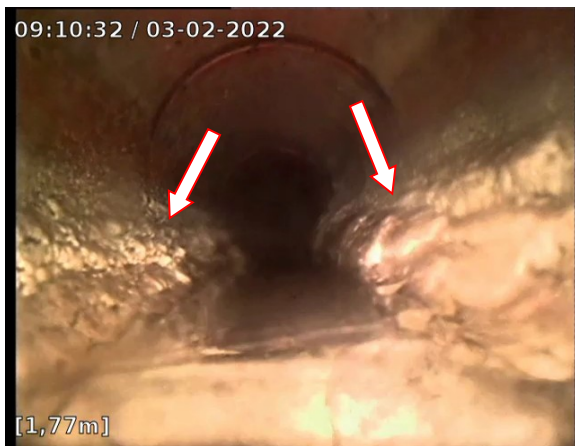
FOTO 009

Foto č.	Staničení (m)	Popis nálezu
	0,0	Začátek úseku, ČK3
009	0,0 – 4,1	Překážka odtoku v průtokové části kanalizace – pevný sediment cca do 3 cm
	1,0	Odbočka vlevo
010	1,7 – 3,2	Stálá hladina vody cca 1cm
	2,3	Odbočka vpravo
	3,1	Odbočka vpravo
	3,8	Odbočka vpravo
	4,0	Odbočka vlevo
	4,1	Přechod na menší DN
	4,2	Zaslepeno, konec revize úseku

Závěr	
Průtočnost:	Omezena překážkou odtoku a stálou hladinou vody v průtokové části kanalizace
Stěny potrubí:	Bez viditelného poškození
Spoje:	Mírné odchylky poloh

Doporučujeme odstranit uvedené poruchy.

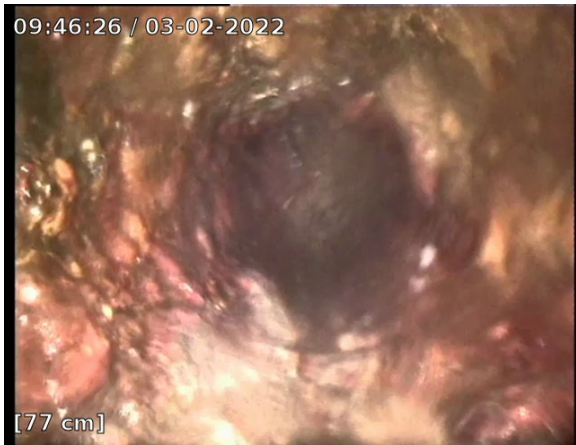
FOTO 011

Foto č.	Staničení (m)	Popis nálezu
	0,0	Začátek úseku, Š1
011	0,0 – 1,3	Koroze stěn, usazeniny cca 1cm po celém obvodu
	1,1	Přechod na svislou kanalizaci
	1,3	Konec revize úseku

Průtočnost: Omezena zdrsňným povrchem

Stěny potrubí: Koroze stěn

Doporučujeme odstranit uvedené poruchy.

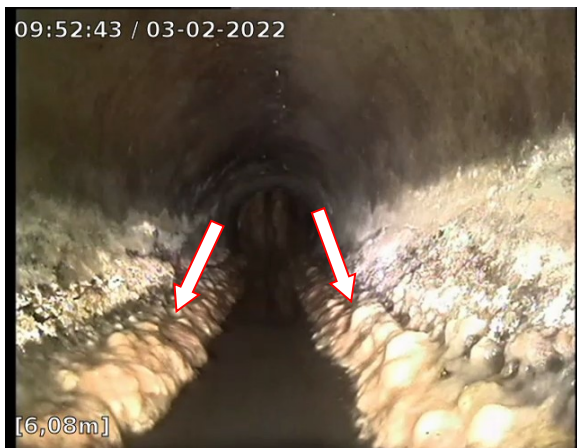
FOTO 012

Foto č.	Staničení (m)	Popis nálezu
	0,0	Začátek úseku, Š1
012	0,0 – 6,9	Překážka odtoku v průtokové části kanalizace – usazeniny cca do 2cm
	6,9	Přechod na větší spád
	7,6	Odbočka vpravo
	7,8	Přechod na menší spád
	9,0	Kanalizace se stáčí vlevo
	10,1	Kanalizace se stáčí vpravo
	10,2	Konec revize úseku

Průtočnost: Omezena překážkou odtoku v průtokové části kanalizace

Doporučujeme odstranit uvedenou poruchu.

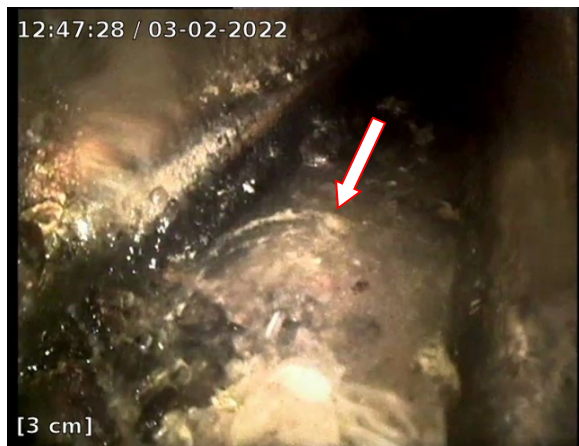
FOTO 013

Foto č.	Staničení (m)	Popis nálezu
	0,0	Začátek úseku, Š1
013	0,0 – 0,3	Překážka odtoku v průtokové části kanalizace – pevný sediment cca do 2 cm
014	0,3 – 1,1	Stálá hladina vody cca 1 - 2 cm (průhyb potrubí)
015	1,5	Pevná překážka odtoku v průtokové části kanalizace cca do 3cm
016	1,5 – 3,7	Stálá hladina vody cca 3 cm (průhyb potrubí)
	7,3	Odbočka vpravo
017	8,0	Pevná překážka odtoku vlevo cca 2 - 3cm
018	12,5	Pevná překážka odtoku v průtokové části kanalizace cca 3 – 4 cm
	12,6	Revizní šachta Š2, konec revize úseku (polohu šachty není možné ověřit – nepřístupná místnost)

Závěr	
Průtočnost:	Omezena překážkami odtoku a tvorbou vodních hladin
Stěny potrubí:	Počínající zvětvávání
Spoje:	Bez viditelných vad

Doporučujeme odstranit uvedené poruchy.

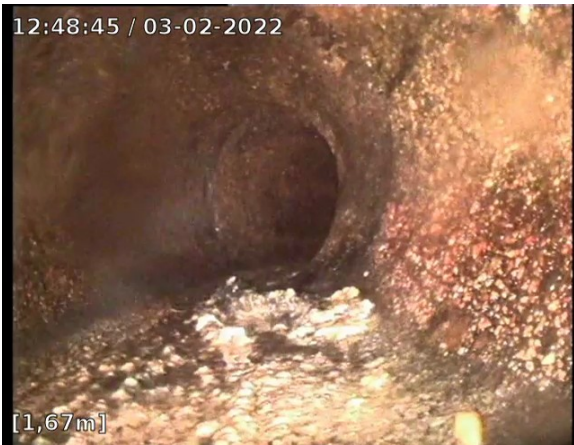
FOTO 019

Foto č.	Staničení (m)	Popis nálezu
	0,0	Začátek úseku, Š1
019	0,0 – 3,8	Zdrsněný povrch betonové trouby
	2,0	Kanalizace se stáčí mírně vpravo
	3,8	Revizní šachta Š3, konec revize úseku (polohu šachty není možné ověřit – nepřístupná místnost)

Závěr	
Průtočnost:	Omezena zdrsněným povrchem a sedimentem cca do 1cm
Stěny potrubí:	Počínající zvětvávání
Spoje:	Bez viditelných vad

Doporučujeme odstranit uvedené poruchy.

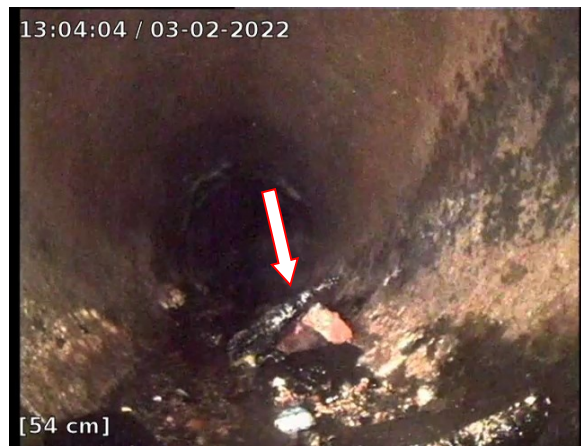
FOTO 020

Foto č.	Staničení (m)	Popis nálezu
	0,0	Začátek úseku, Š1
020	0,0 – 1,5	Překážky odtoku v průtokové části kanalizace – pevné i volné sedimenty cca 3cm
021	9,3	Překážky odtoku v průtokové části kanalizace vlevo – pevný sediment cca 2 - 3cm
	13,3	Změna materiálu: kamenina
022	18,6	Odchylka polohy ve spoji vertikálně cca 2cm
	18,9	Napojení na hlavní řad, konec revize úseku

Průtočnost:	Omezena překážkami odtoku
Stěny potrubí:	Počínající zvětrávání betonové části kanalizace
Spoje:	Mírné odchylky poloh

Doporučujeme odstranit uvedené poruchy.

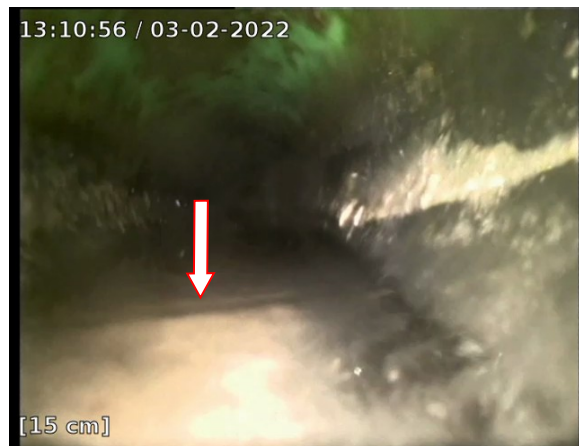
FOTO 023

Foto č.	Staničení (m)	Popis nálezu
	0,0	Začátek úseku, Š1
023	0,0 - 1,1	Stálá hladina vody – kamera pod vodou
024	2,0	Vertikálně přesazený spoj cca 2 cm
	2,2	Kanalizace se stáčí vpravo
	2,9	Přechod na svislou kanalizaci
	3,7	Konec revize úseku

Průtočnost:	Omezena stálou hladinou vody
Stěny potrubí:	Povrchově zaneseny usazeninami
Spoje:	Přesazený spoj může způsobovat netěsnost

Doporučujeme odstranit uvedené poruchy.

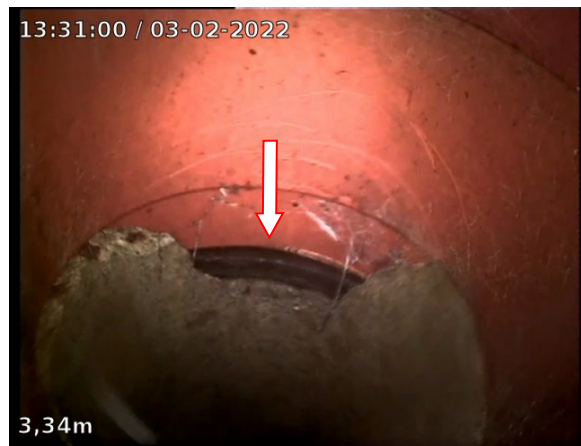
FOTO 025

Foto č.	Staničení (m)	Popis nálezu
	0,0	Začátek úseku, Š4
025	0,7	Netěsné trubní spojení – viditelná těsnící guma
	0,7	Změna materiálu: beton
	1,1	Odbočka v horní části ?
	3,0	Napojení na další tok, inspekce pokračuje vlevo po směru toku
026	3,3 – 4,4	Stálá hladina vody, volné sedimenty cca 2 - 3 cm
	4,4	Odbočka v horní části
027	5,1	Překážka odtoku v průtokové části kanalizace cca 3 cm
	5,3	Revizní šachta Š3, konec revize úseku (polohu šachty není možné ověřit – nepřístupná místnost)

Průtočnost:	Omezena zdrsňeným povrchem a stálou hladinou vody
Stěny potrubí:	Pokročilá koroze stěn betonové trouby
Spoje:	Netěsné trubní spojení

Doporučujeme odstranit uvedené poruchy.

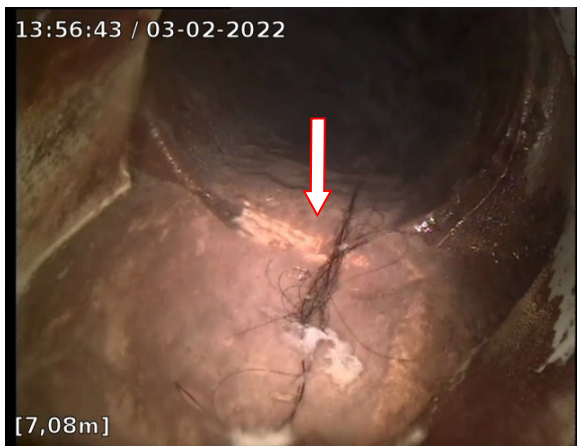
FOTO 028

Foto č.	Staničení (m)	Popis nálezu
	0,0	Začátek úseku, WC1
	0,3	Přechod na ležatou kanalizaci, inspekce pokračuje po směru toku
	0,8	Přechod na svislou kanalizaci
	3,0	Přechod na ležatou kanalizaci
	3,4	Přechod na svislou kanalizaci
	3,7	Odbočka ?
	4,6	Odbočka
	5,5	Přechod na ležatou kanalizaci
	6,7	Odbočka v horní části
	6,8	Kanalizace se stáčí vlevo
	7,3	Změna materiálu: kamenina, kanalizace se stáčí mírně vpravo
028	7,3	Vertikálně přesazený spoj cca 3cm, zadržuje sedimenty
029	8,2	Horizontálně přesazený spoj cca 2 – 3 cm
030	9,3	Horizontálně přesazený spoj cca 3 – 4 cm, zadržuje stálou hladinu vody a sedimenty
	9,3	Kanalizace se stáčí mírně vpravo
031	10,2	Horizontálně přesazený spoj cca 2 cm
	10,2	Kanalizace se stáčí mírně vpravo
032	11,2	Horizontálně přesazený spoj cca 1,5 cm
	11,9	Změna materiálu: beton
	12,0	Revizní šachta Š1, konec revize úseku

Průtočnost: Omezena přesazenými spoji

Spoje: Přesazené spoje mohou způsobovat netěsnosti

Doporučujeme odstranit uvedené poruchy.

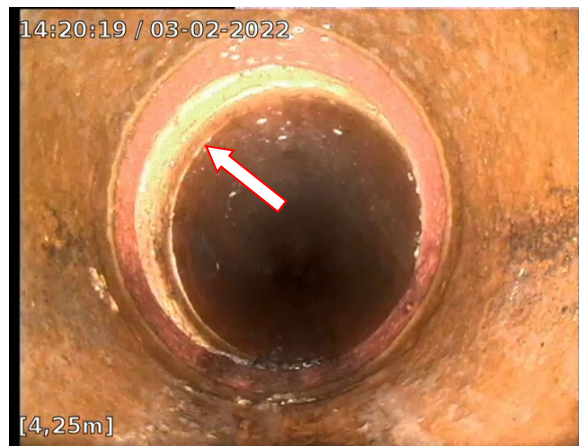
FOTO 032

Foto č.	Staničení (m)	Popis nálezu
	0,0	Začátek úseku, WC2
	0,8	Přechod na ležatou kanalizaci
	1,4	Změna materiálu: kamenina
032	1,4 – 5,5	Odchyšky poloh ve spojích cca do 2cm
033	2,4	Obvodová prasklina cca 1 mm
034	5,0	Obvodová prasklina cca 1 mm
035	5,5	Obvodová prasklina cca 1 mm
	6,5	Revizní šachta Š2, konec revize úseku (polohu šachty není možné ověřit – nepřístupná místnost)

Závěr	
Průtočnost:	Omezena odchyškami poloh
Stěny potrubí:	Obvodové praskliny mohou způsobovat netěsnosti
Spoje:	Četné obvodové odchyšky mohou způsobovat netěsnosti

Doporučujeme odstranit uvedené poruchy.
