Střední škola umění a designu
a
Vyšší odborná škola restaurátorská v Brně

Návrh na restaurátorský zásah

Dochované prvky mobiliáře a vestavěného nábytku v bytě
Richarda Herdana

Sedací kout
i.č. 01-003

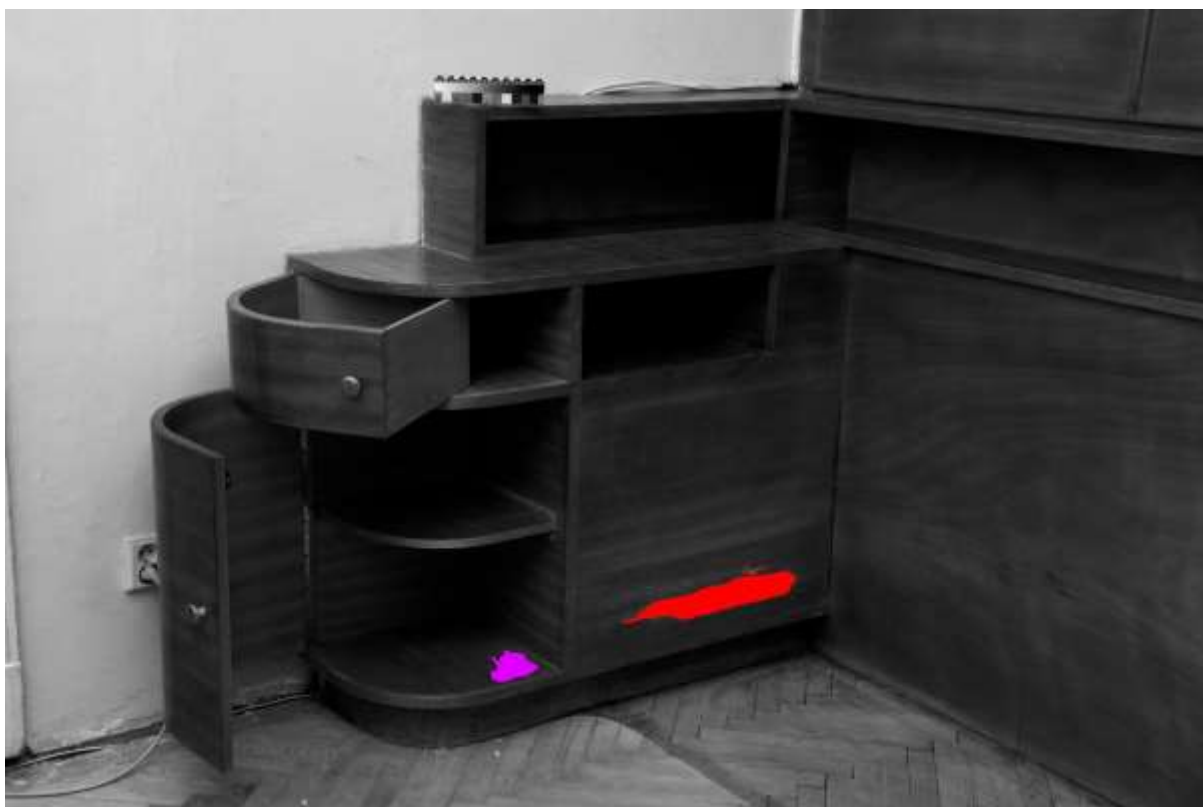
Mapa poškození levé skříňky

Levá skříňka

Skříňka je z boku mechanicky poškozena. Stejně tak i horní deska skříňky. Tedy bok a všechny vodorovné plochy nesou známky mechanických oděrů.

Prostor kolem zásuvek je mírně odřený. Podobně jsou na tom i boky zásuvek.

Na dně pod policí se nachází mastná skvrna. Na rohu horní skříňky je odštíplý kus dřeva.

Sokl je z jedné části potřísněn od barvy. Dále je odřený a na určitých místech je prošoupaná povrchová úprava.

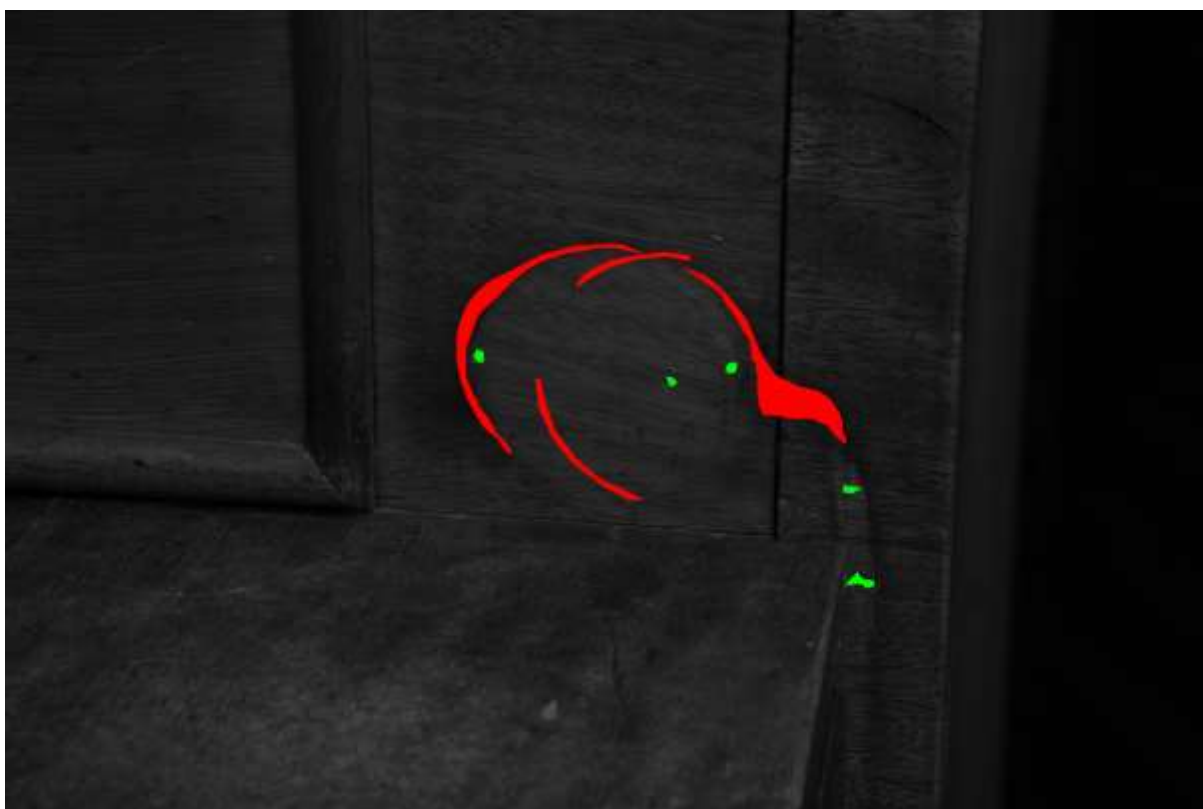
Mapa poškození dělicí příčky, detail

Sedací prostor

Prostor za sedačkou je též zanesen nečistotami. Stékance jsou viditelné na zádech duté části a mechanické oděrky jsou na vodorovných plochách.

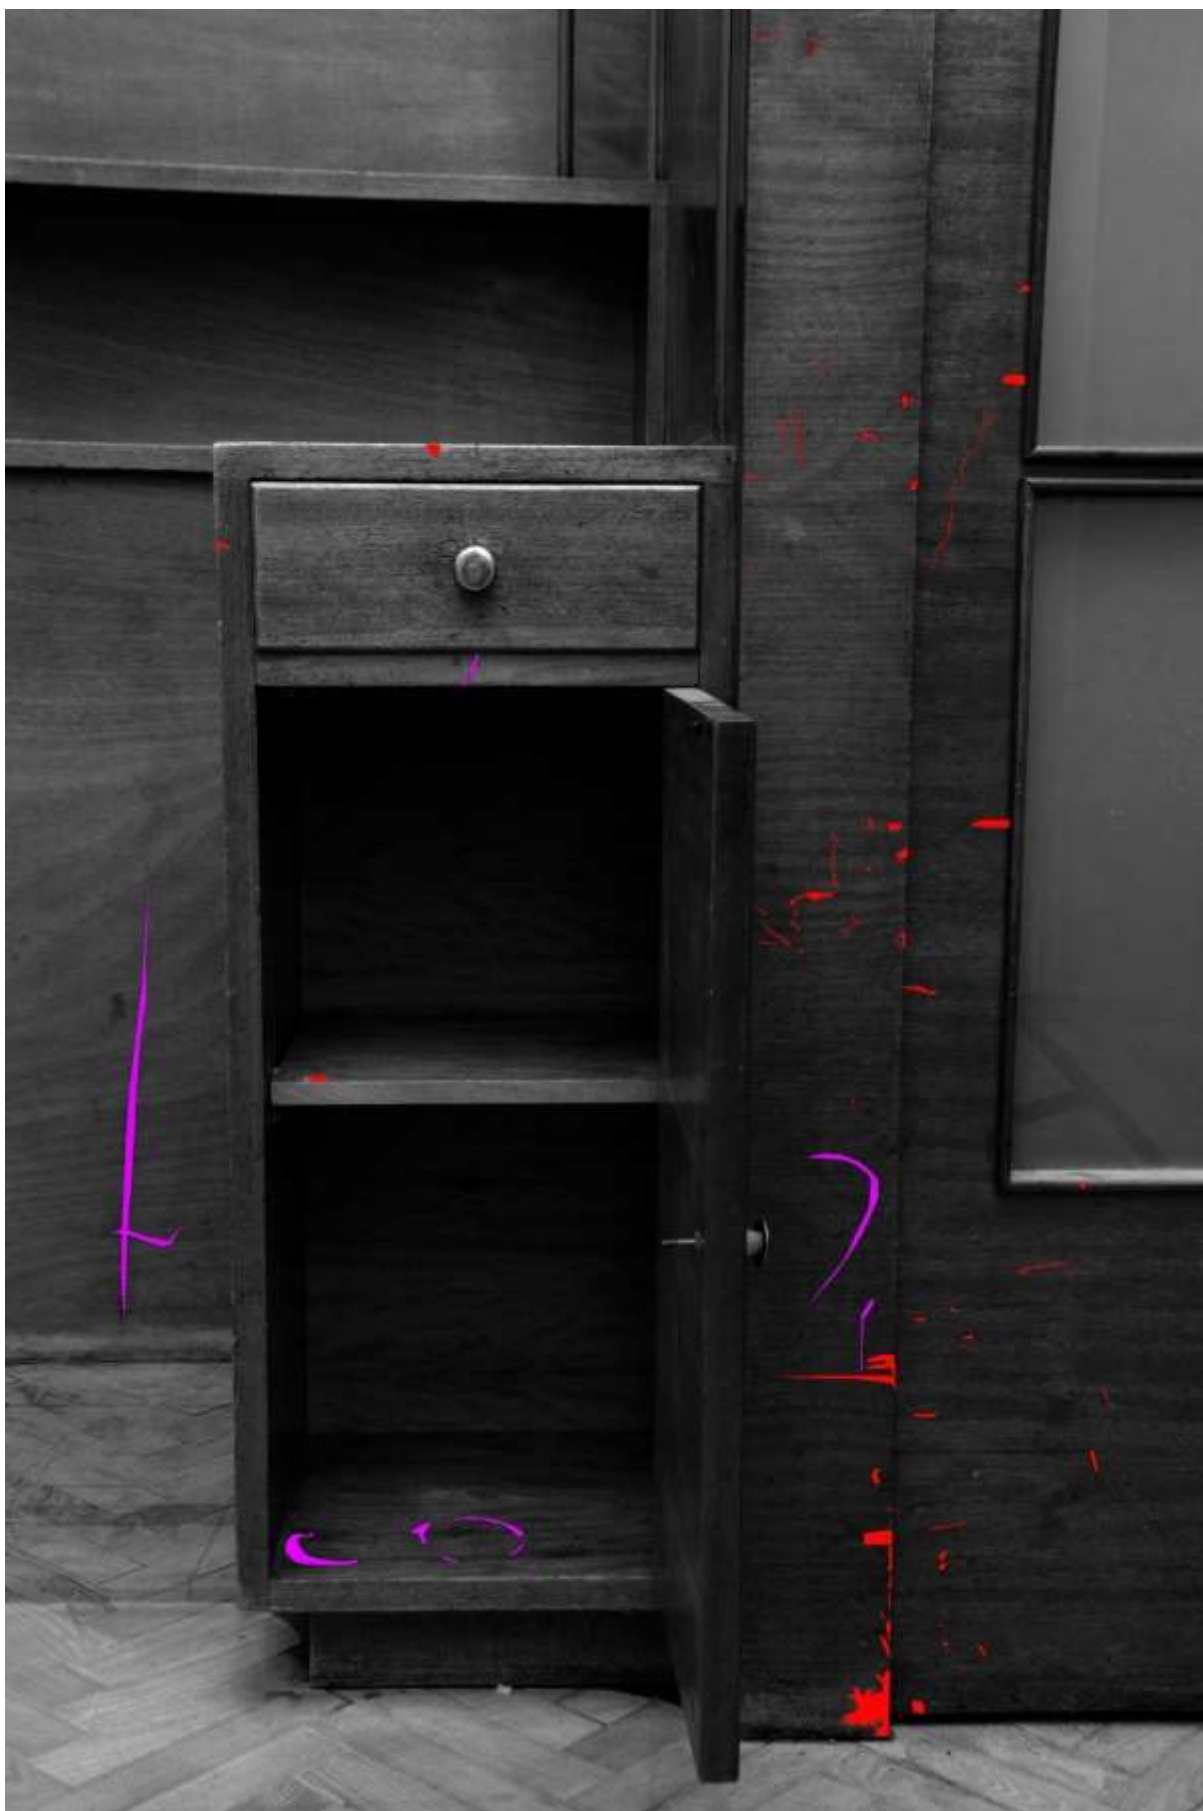
Mapa poškození, skříňka pravá

Pravá skříňka

Skříňka je z boku zanesena nečistotami v podobě stékanců a škrábanců. V jedné úrovni se nachází vyšší četnost poškození.

Horní deska nese spoustu kruhových otlacených vzorů po celé ploše. Vyskytují se zde i četné tmavé skvrny. Deska je zanesená i vrstvou prachových nečistot.

Hrany desek jsou mechanicky poškozené otláčením.

Dno skříňky je též poškozené tmavými koly a prošoupanou povrchovou úpravou. Vodorovné desky jsou zaneseny silnou vrstvou nečistot.

Sokl je značně poškozen v povrchové úpravě oděrkami.

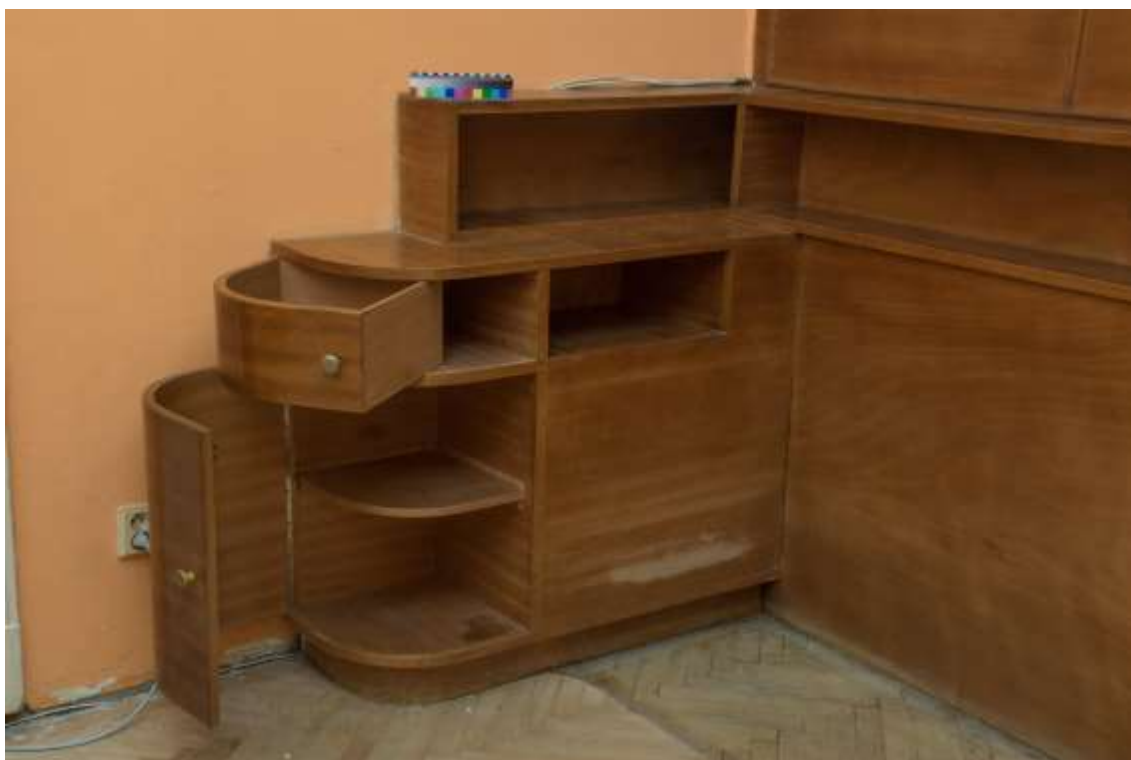
Levá skříňka – vyklápěcí zásuvka, oblouková dvířka, poškození povrchové úpravy

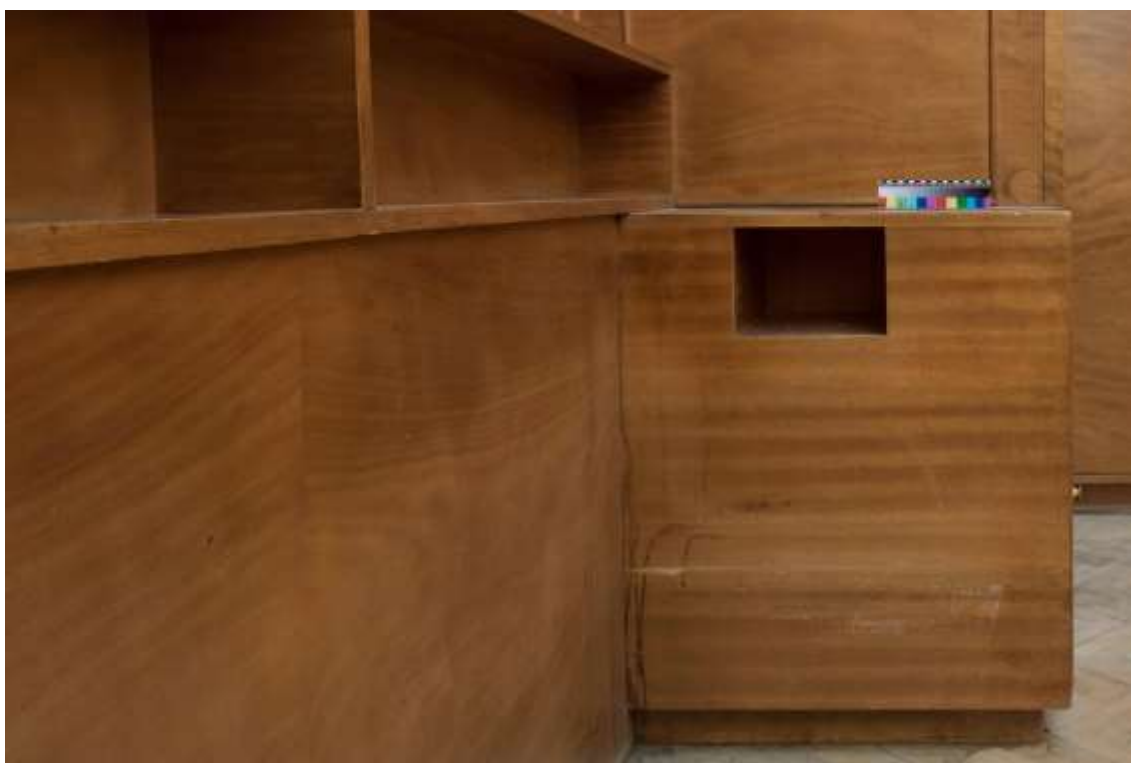
Pravá skříňka – průhled od poličky, poškození povrchové úpravy a skvrny po stékající kapalině

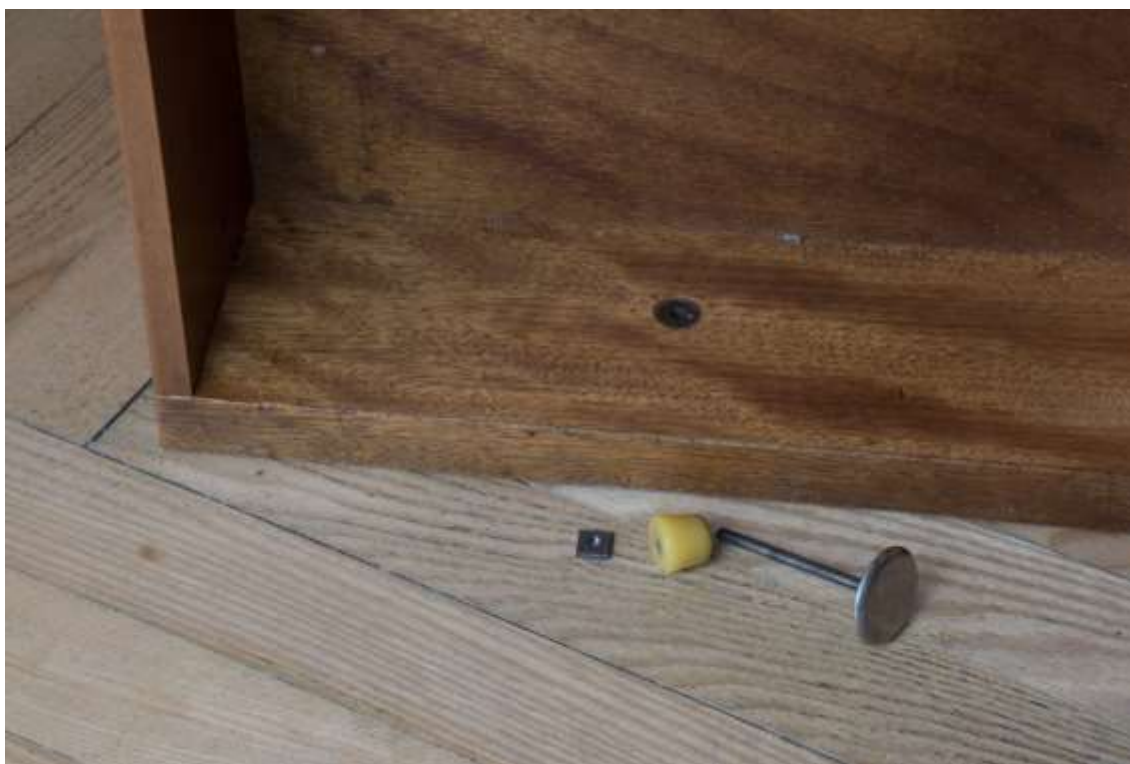
Detail nepůvodního kování zásuvky

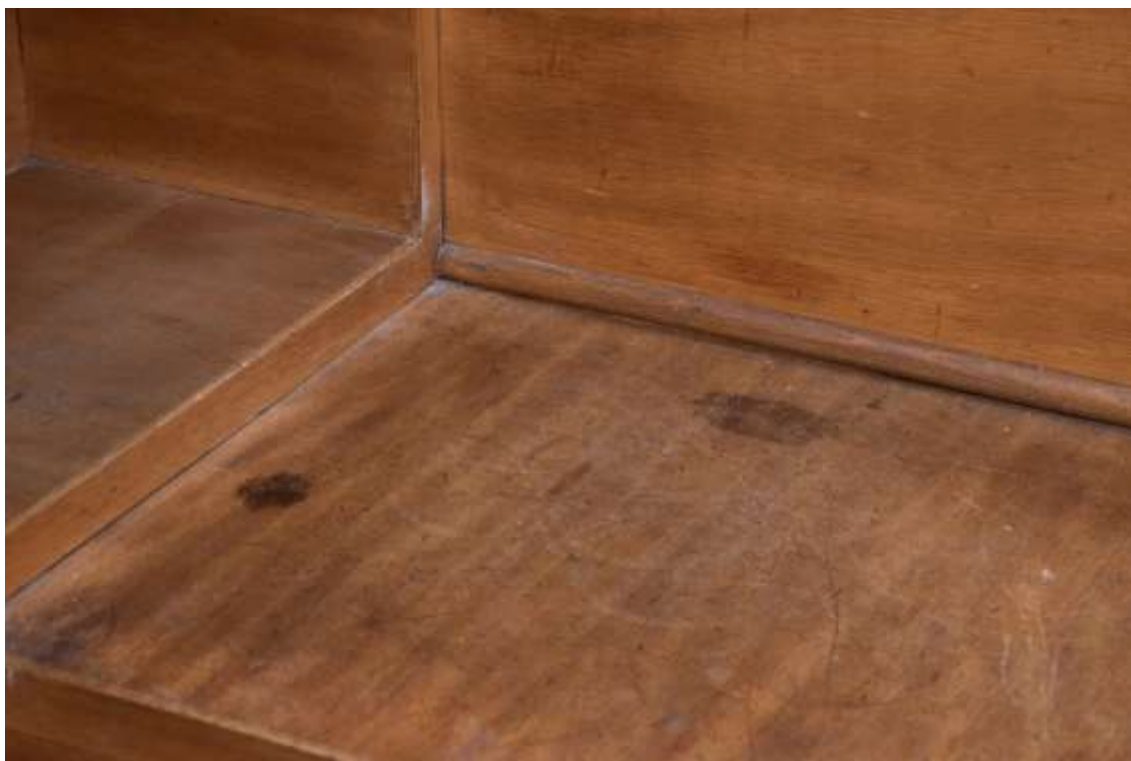
Detail poškození odkládací poličky na pravé skříňce

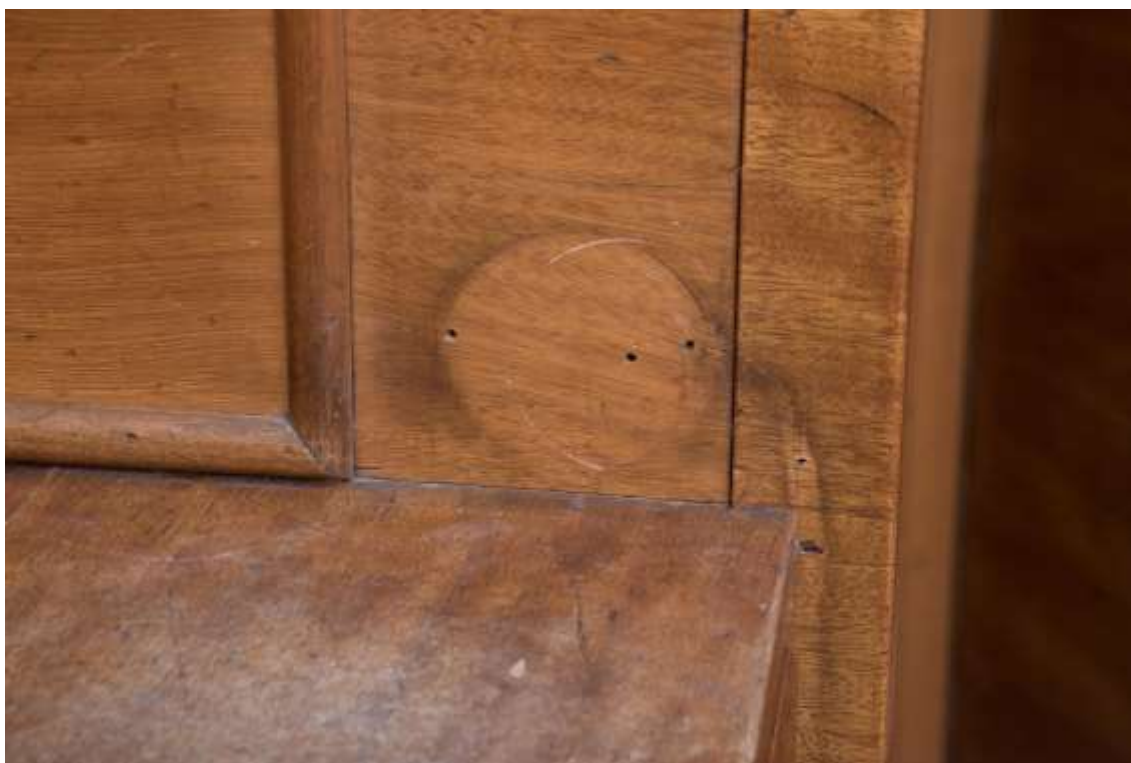
Detail poškození stěny u pravé skříňky

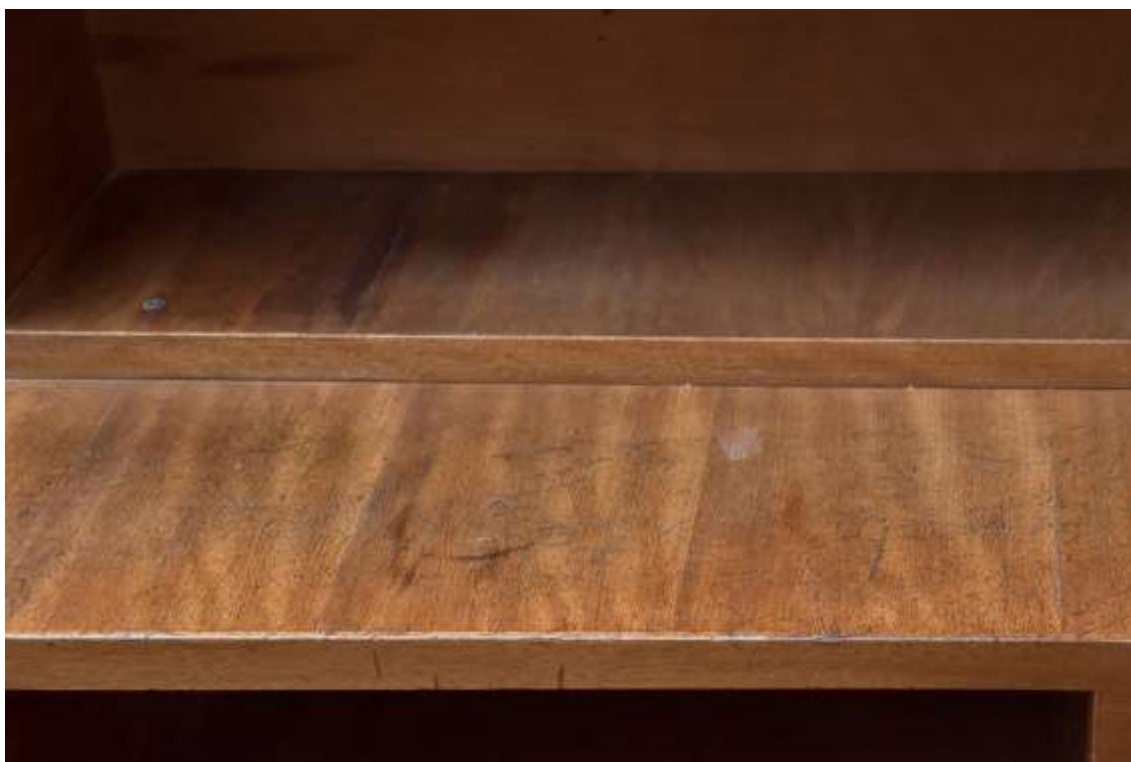
Detail poškození poličky u levé skříňky

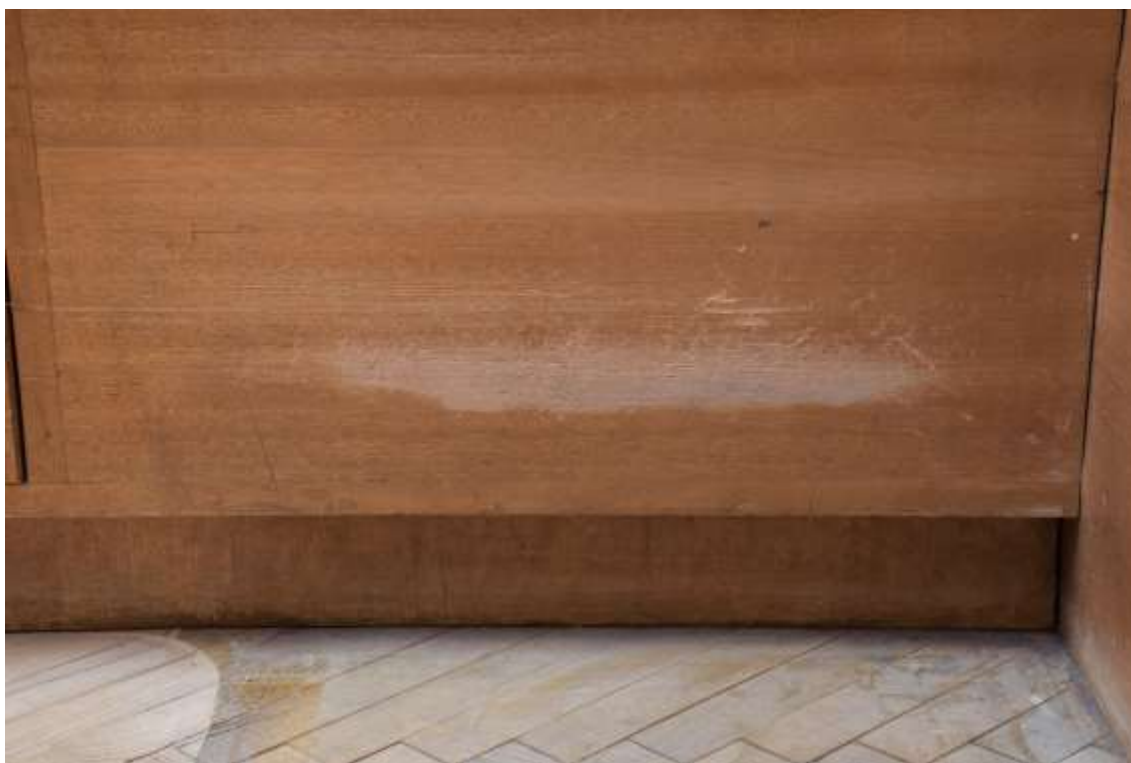
Detail poškození povrchové úpravy v levé části sedacího koutu

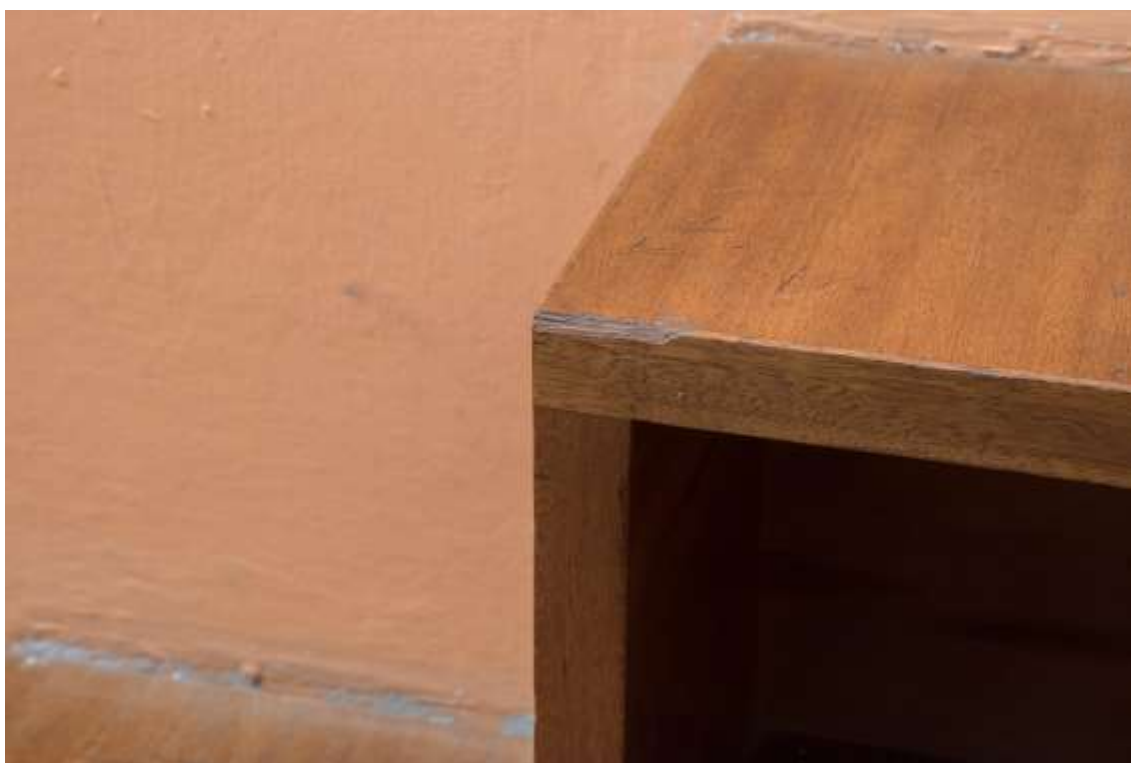
Odštípnutá hrana poličky u levé skříňky

- Kompletní demontáž a transport na dílnu.
- Očištění demineralizovanou vodou a pH neutrálním tenzidem (Syntapon L, Dehypon. koncentrace <1%).
- Fixace odlepených dřív (kostní a kožní teplý klič).
- Doplnění chybějících dřív (analogické dřeviny, textury a řezu).
- Doplnění vyštípnutého materiálu vysazením.
- Tmelení a retušování drobných, esteticky rušivých poškození (tvrdé a měkké voskové tmely, akrylové tmely, akrylové a vodové retušovací barvy).
- Čištění a barevná korekce esteticky rušivých skvrn.
- Čištění, stabilizace a fixace kovových prvků na základě doporučení odborného pracoviště zaměřeného na restaurování kovů.
- Zkrácení šroubů úchytek.
- Regenerace a doplnění povrchové úpravy (šelak bezbarvý čištěný bez vosku).
- Transport a montáž.

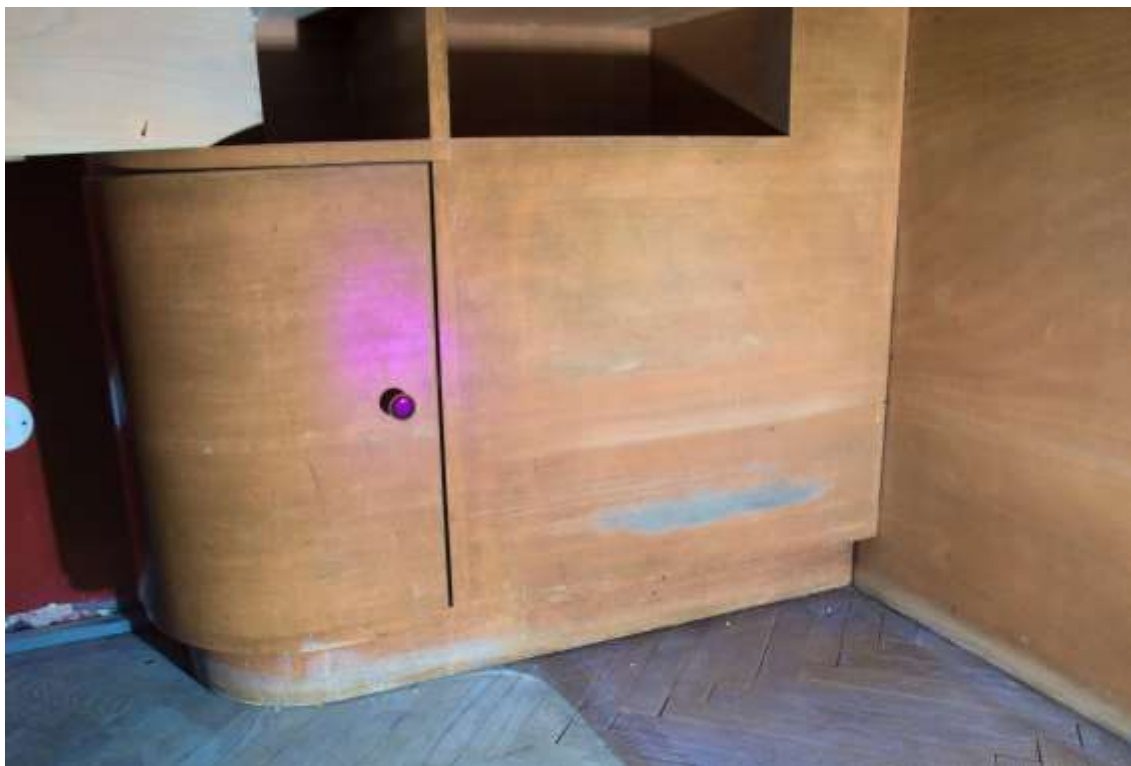
Levá skříňka u sedacího koutu

- *modrošedá fluorescence je na místě chybějící povrchové úpravy.*

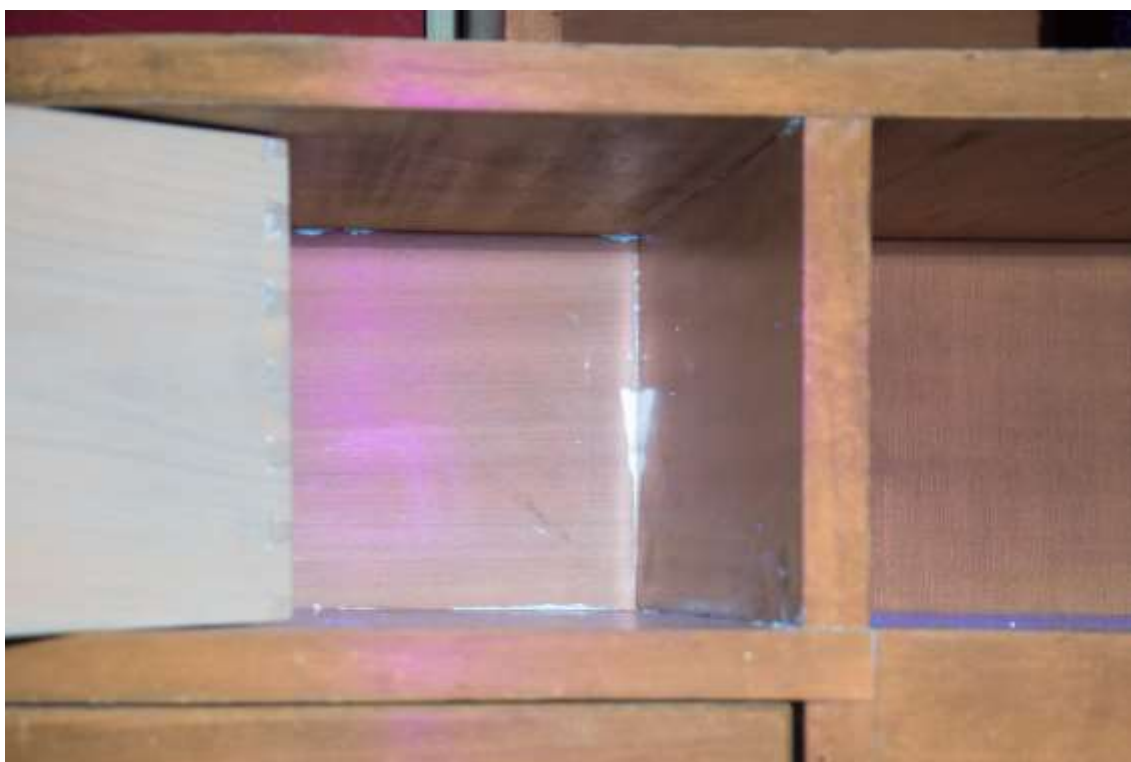
Pohled do odklápěcí zásuvky v levé části sedacího koutu

- modrá fluorescence na nepohledové části zásuvky, oranžová fluorescence povrchové úpravy, bílá fluorescence lepidla v okolí lepených spojů.

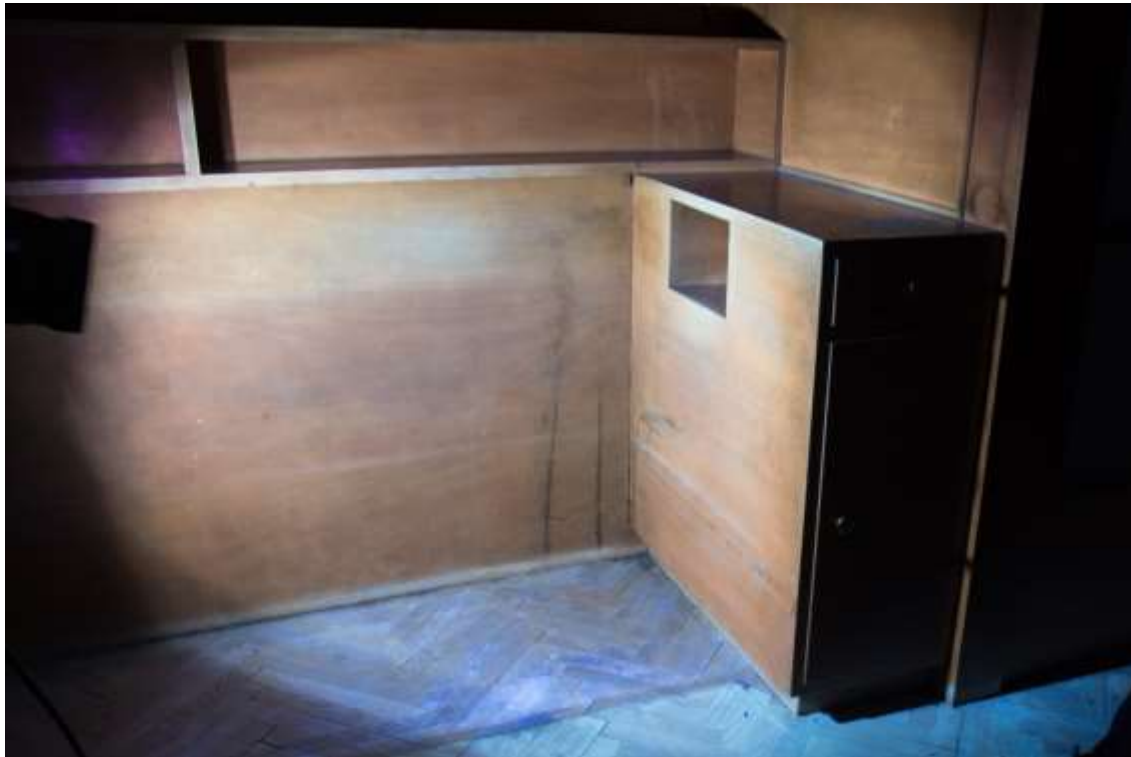
Pravá skříňka u sedacího koutu

- zřetelné poškození stečenou kapalinou, modrošedá fluorescence v oblastech s absentující povrchovou úpravou.
