Návrh na restaurátorský zásah

Dochované prvky mobiliáře a vestavěného nábytku v bytě
Richarda Herdana

část J

Dělicí stěna pravá a levá
ič. 09-001a, b

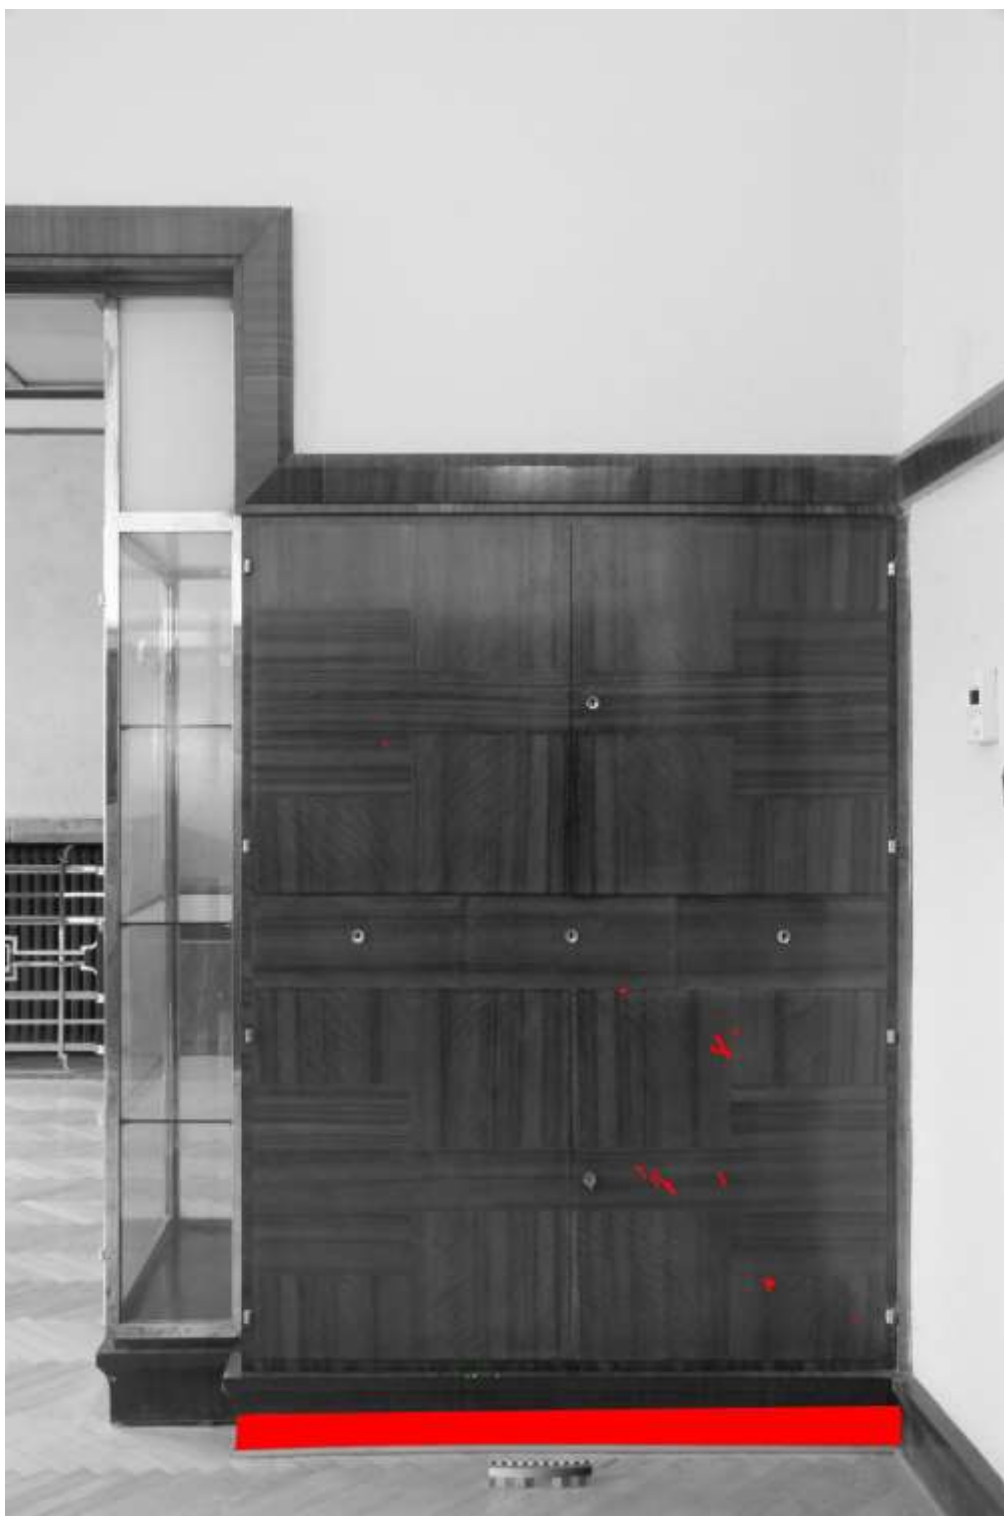
Mapa poškození, dělicí stěna pravá, zavřená

Ve venkovních i vnitřních částech místy chybí dýha nebo dokonce část korpusu. U dvou zásuvek je poškozená úchytka – kus dřeva je odštíplý. Nejzávažnějším poškozením jsou druhotně způsobené zásahy ve snaze opravit poškození a také ve snaze zavést do sekretáře elektrické osvětlení – vznikly tak různé výřezy a drážky. Kůže na výklopné psací desce je silně poškozená inkoustem, oděrkami a v místě okolo zámku chybí zcela. Zamykací mechanismus výklopné desky je poškozen, chybí zde i část korpusu, který toto kování zakrývá. Žádná z původních polic se nedochovala, v současné chvíli jsou police nahrazeny dřevotřískovou laminovanou deskou. Kování je na některých místech uvolněné (zvláště u výklopné desky). Chybí klíče k horní a spodní části vestavěné skříně. Povrchová úprava uvnitř je poměrně zachovalá, pouze v horní třetině je poškozená neznámou stékající kapalinou. Povrchová úprava venkovního dýhování je silně degradovaná.

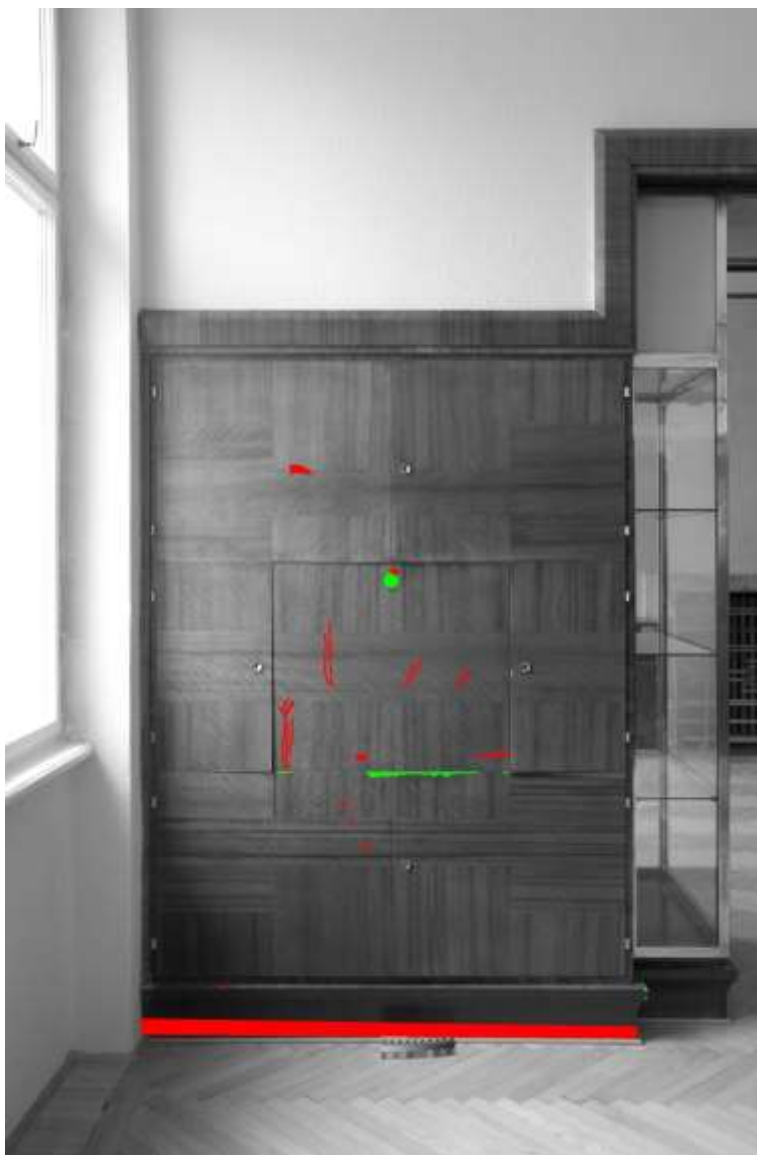
Mapa poškození, dělicí stěna levá, zavřená

Ve vnitřní části místy chybí dýha. Oděrky dýhy i povrchové úpravy se nachází zhruba na 5 % povrchu skříně. Na vnitřním dýhování se nachází skvrny od vody. Chybí všechny klíče kromě jednoho (u spodní skříňky). Chybí všechny původní police (2 ks).

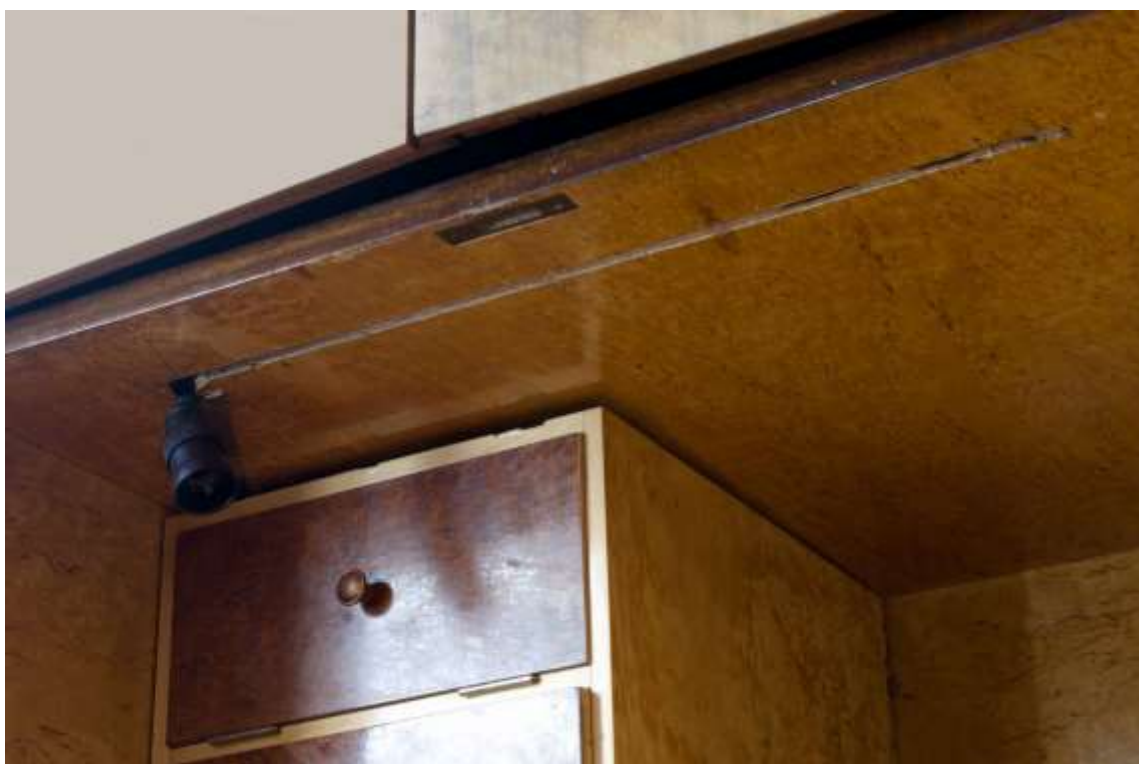
Detail světla ve střední části

- Výroba nových klíčů.
- Oprava elektroinstalace světla.
- Doplnění chybějících polic dle záměru využití prostoru.
- Doplnění kovových podpěrek polic.
- Sjednocení povrchu venkovní strany dvířek.

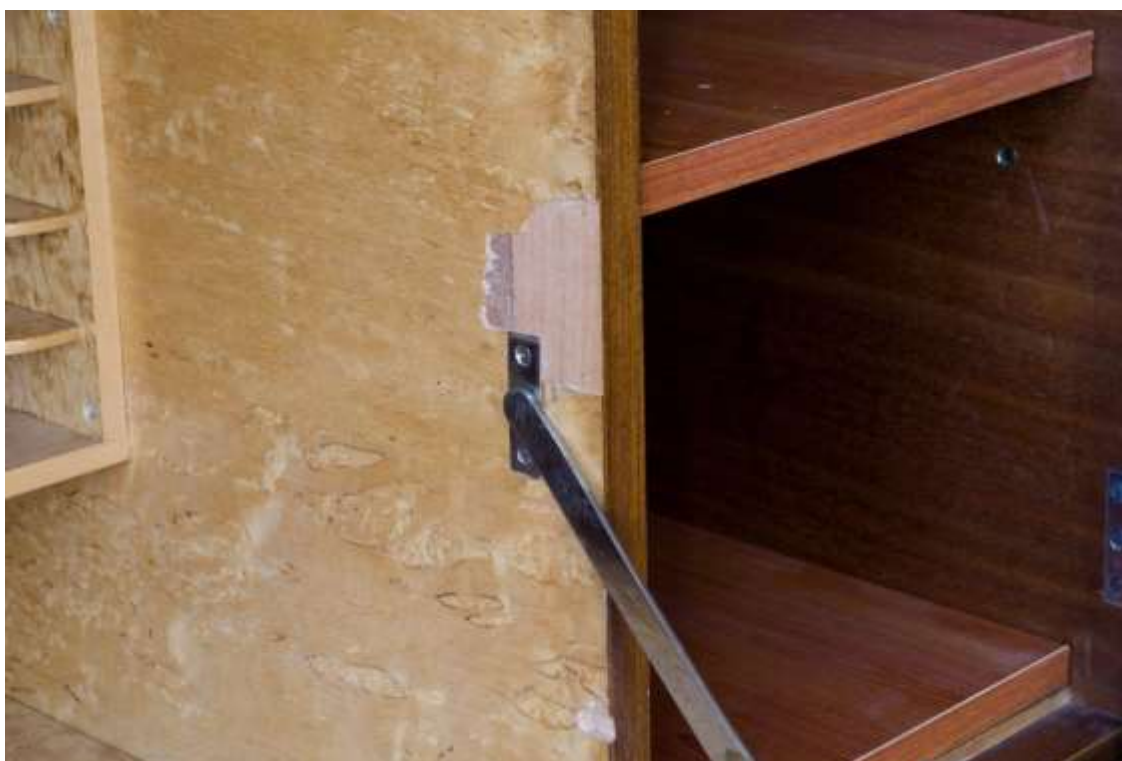
Detail chybějící dýhy

- Doplnění chybějících dýh (analogické dřeviny, textury a řezu).
- Oprava horní hrany spodních dvířek u dělicí stěny pravé.
- Tmelení a retušování drobných, esteticky rušivých poškození (tvrdé a měkké voskové tmely, akrylové tmely, akrylové a vodové retušovací barvy).

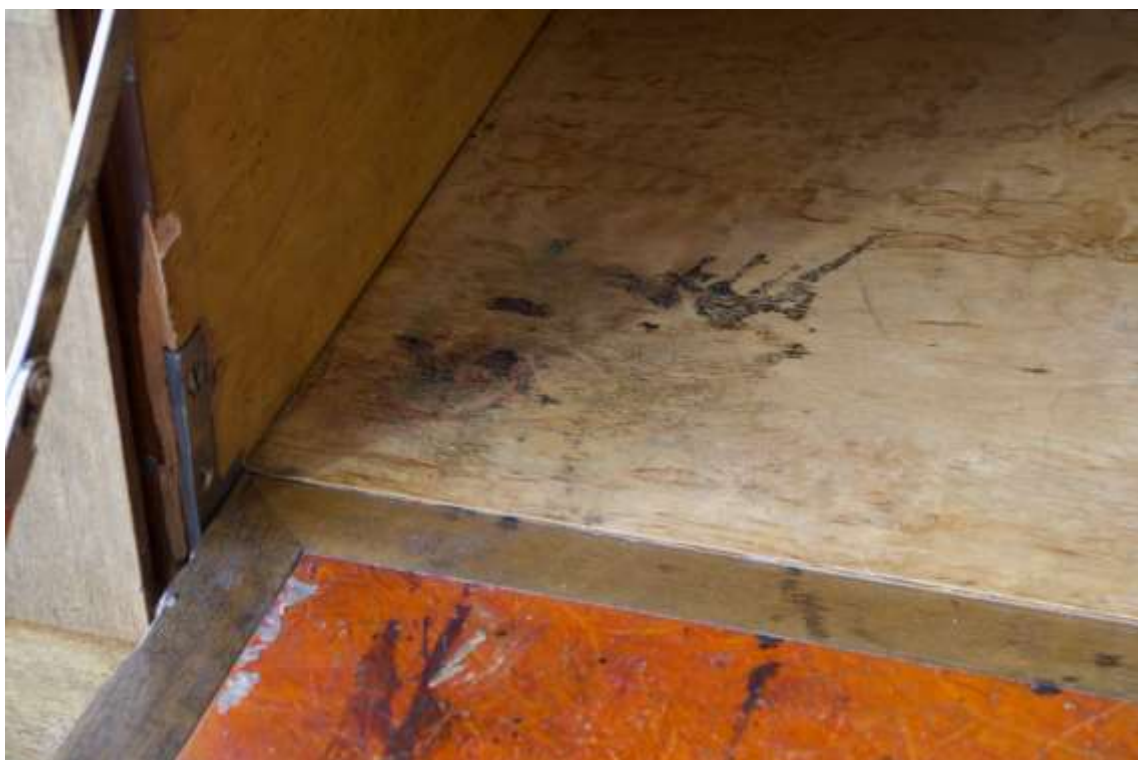
Detail poškození pravděpodobně od inkoustu

- Čištění a barevná korekce esteticky rušivých skvrn.
- Čištění, stabilizace a fixace kovových prvků na základě doporučení odborného pracoviště zaměřeného na restaurování kovů.

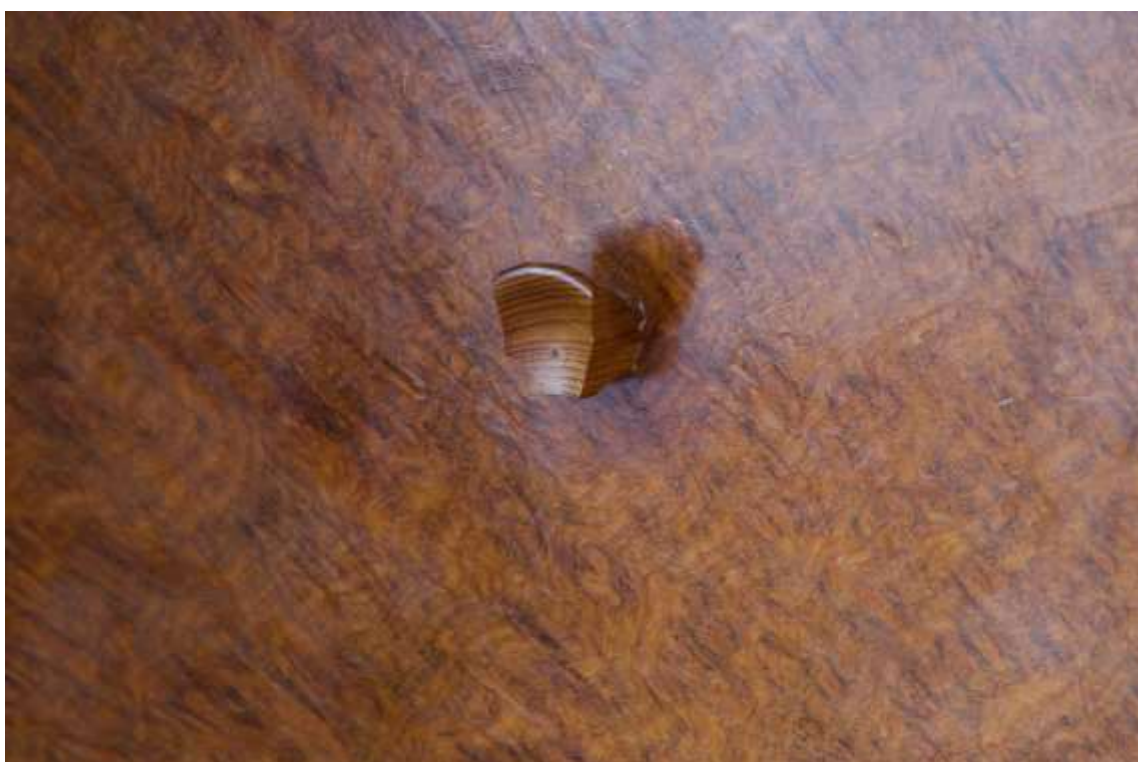
Detail poškozené úchytky na šuplíku v sekretáři

- Oprava vylomeného zámku a vysazení vylomeného materiálu.
- Oprava odštíplé úchytky na šuplíku v sekretáři vysazením.
- Fixace odlepených dýh (kostní a kožní teplý klij).

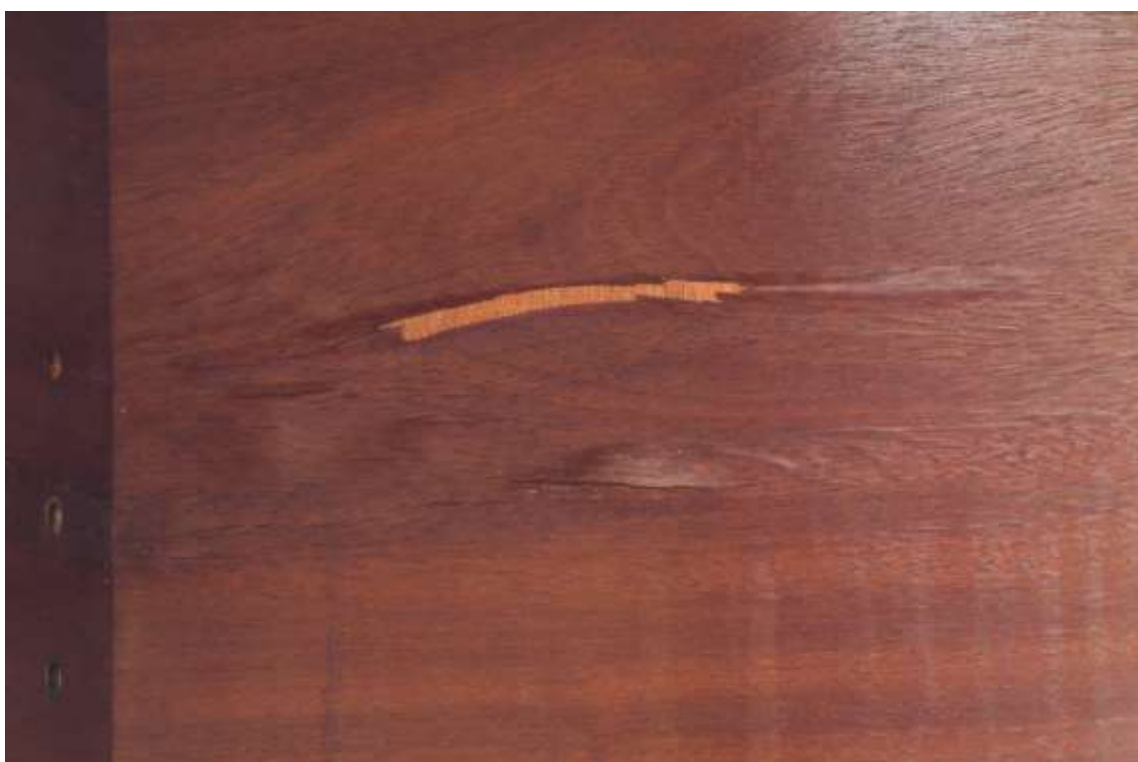
Detail chybějící dýhy

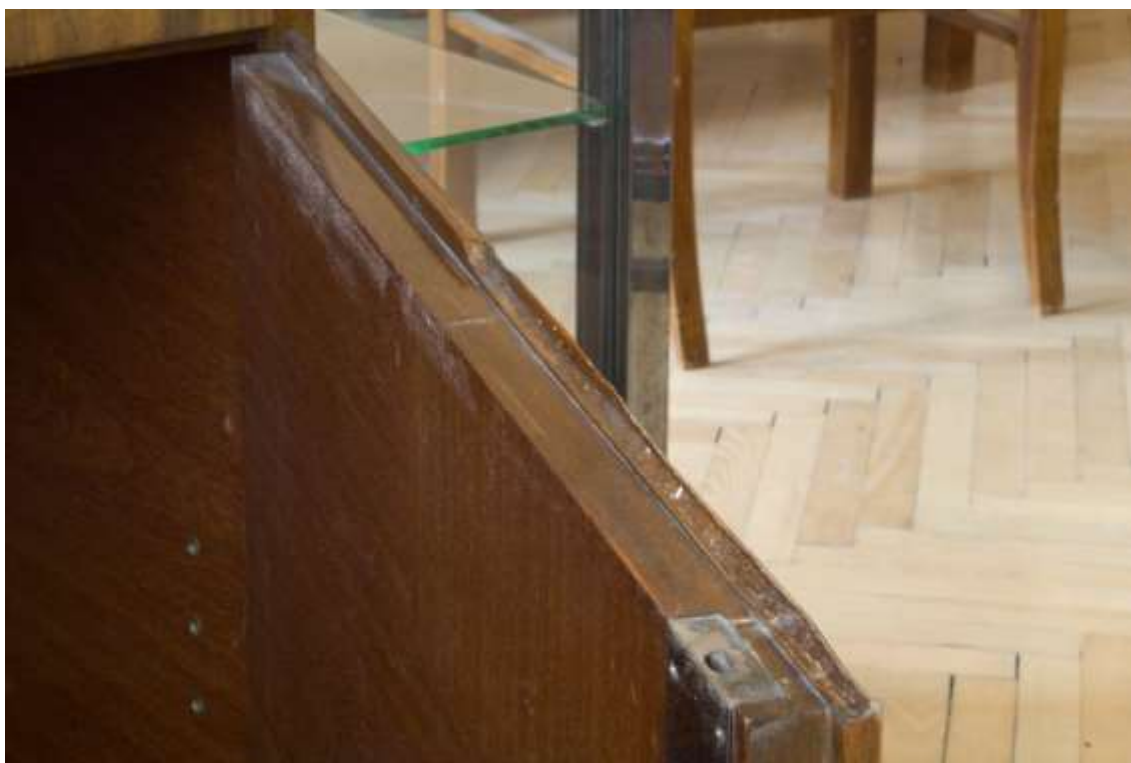
Detail horní hrany dvířek

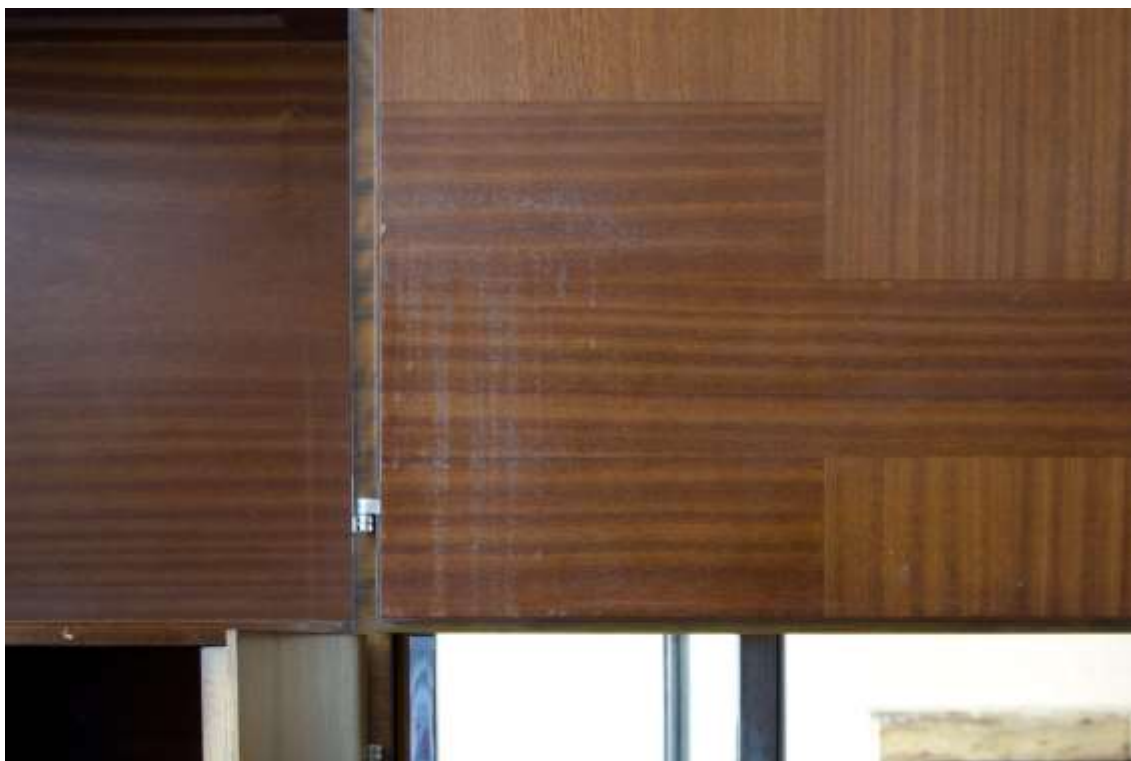
Detail potřísnění neznámou kapalinou na vnitřní straně dvířek

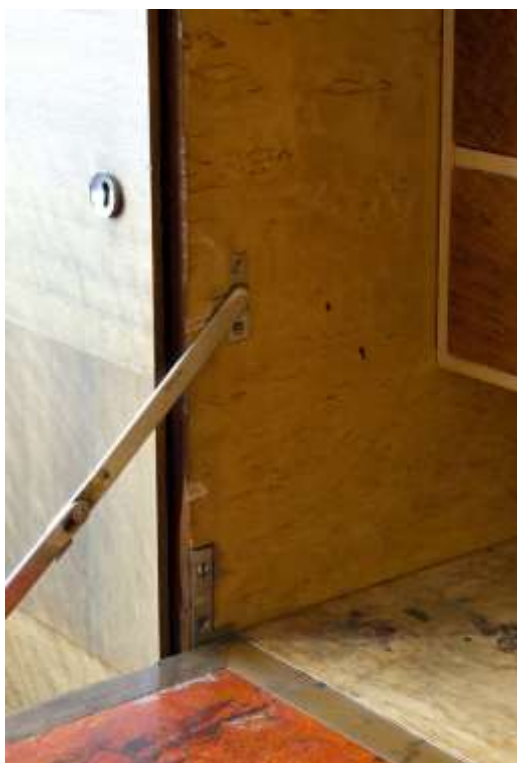
*Detail separovaných dýh a rohu
otlačeného od páčení dvířek*

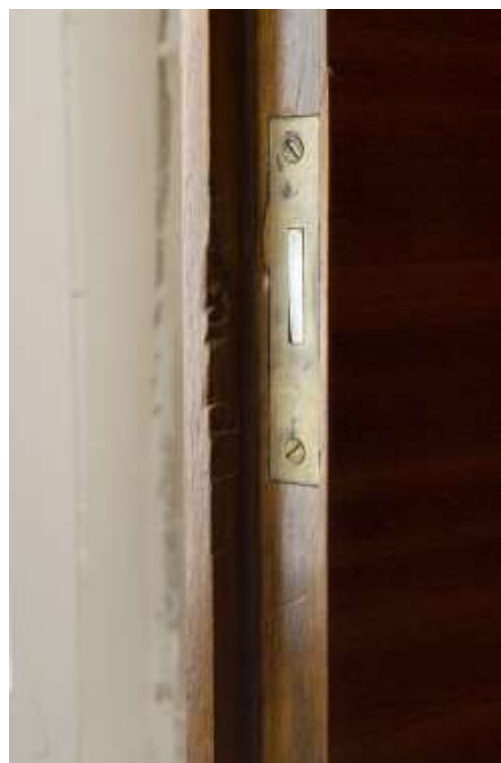
*Detail zámku a poškození hrany vzniklé
páčením*

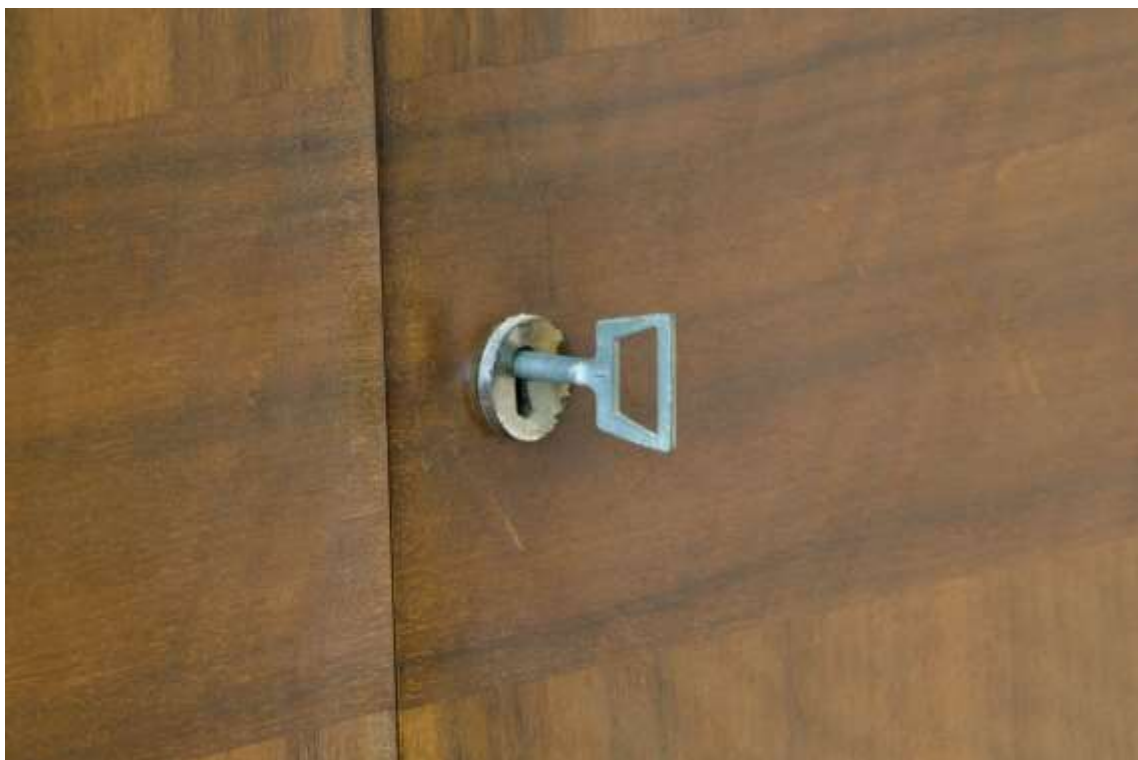
Detail klíčové dírky s pravděpodobně nepůvodním klíčem

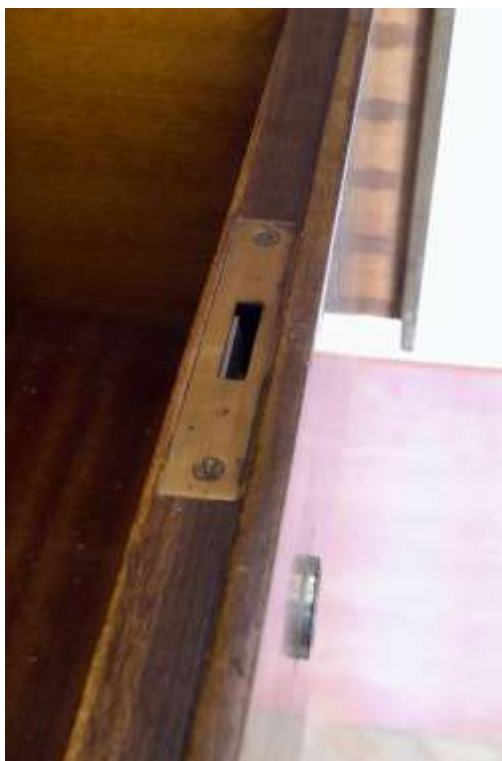
Detail poškozeného zámku

- Čištění, stabilizace a fixace koženého potahu na základě doporučení odborného pracoviště zaměřeného na restaurování kůže.
- Oprava mechanismů zámků a jejich uvedení do provozu.

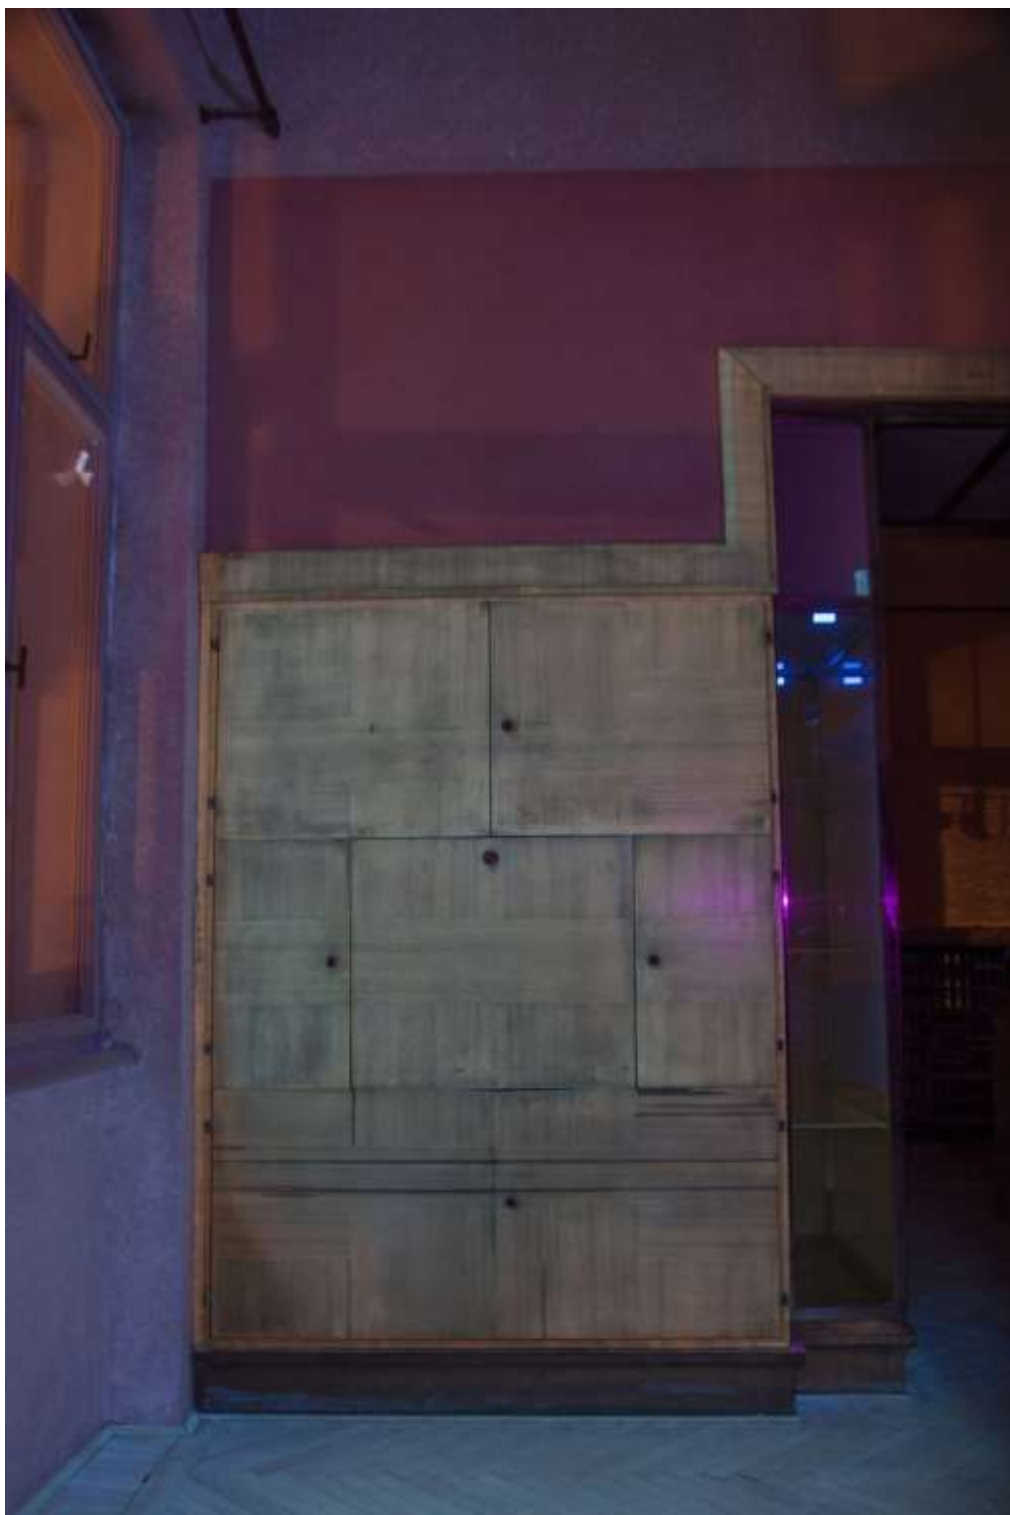
Pravá skříňka (z pohledu levá) pod UV zářením

Je patrná zdegradovaná povrchová úprava, levý spodní roh není zdegradován, protože na něj nepůsobilo přímé sluneční záření.

- Nanesení nové povrchové úpravy na venkovní stranu dvířek.
- Doplnění malované kresby dřeva na hranách dvířek.
- Regenerace a doplnění povrchové úpravy (šelak bezbarvý čištěný bez vosku).

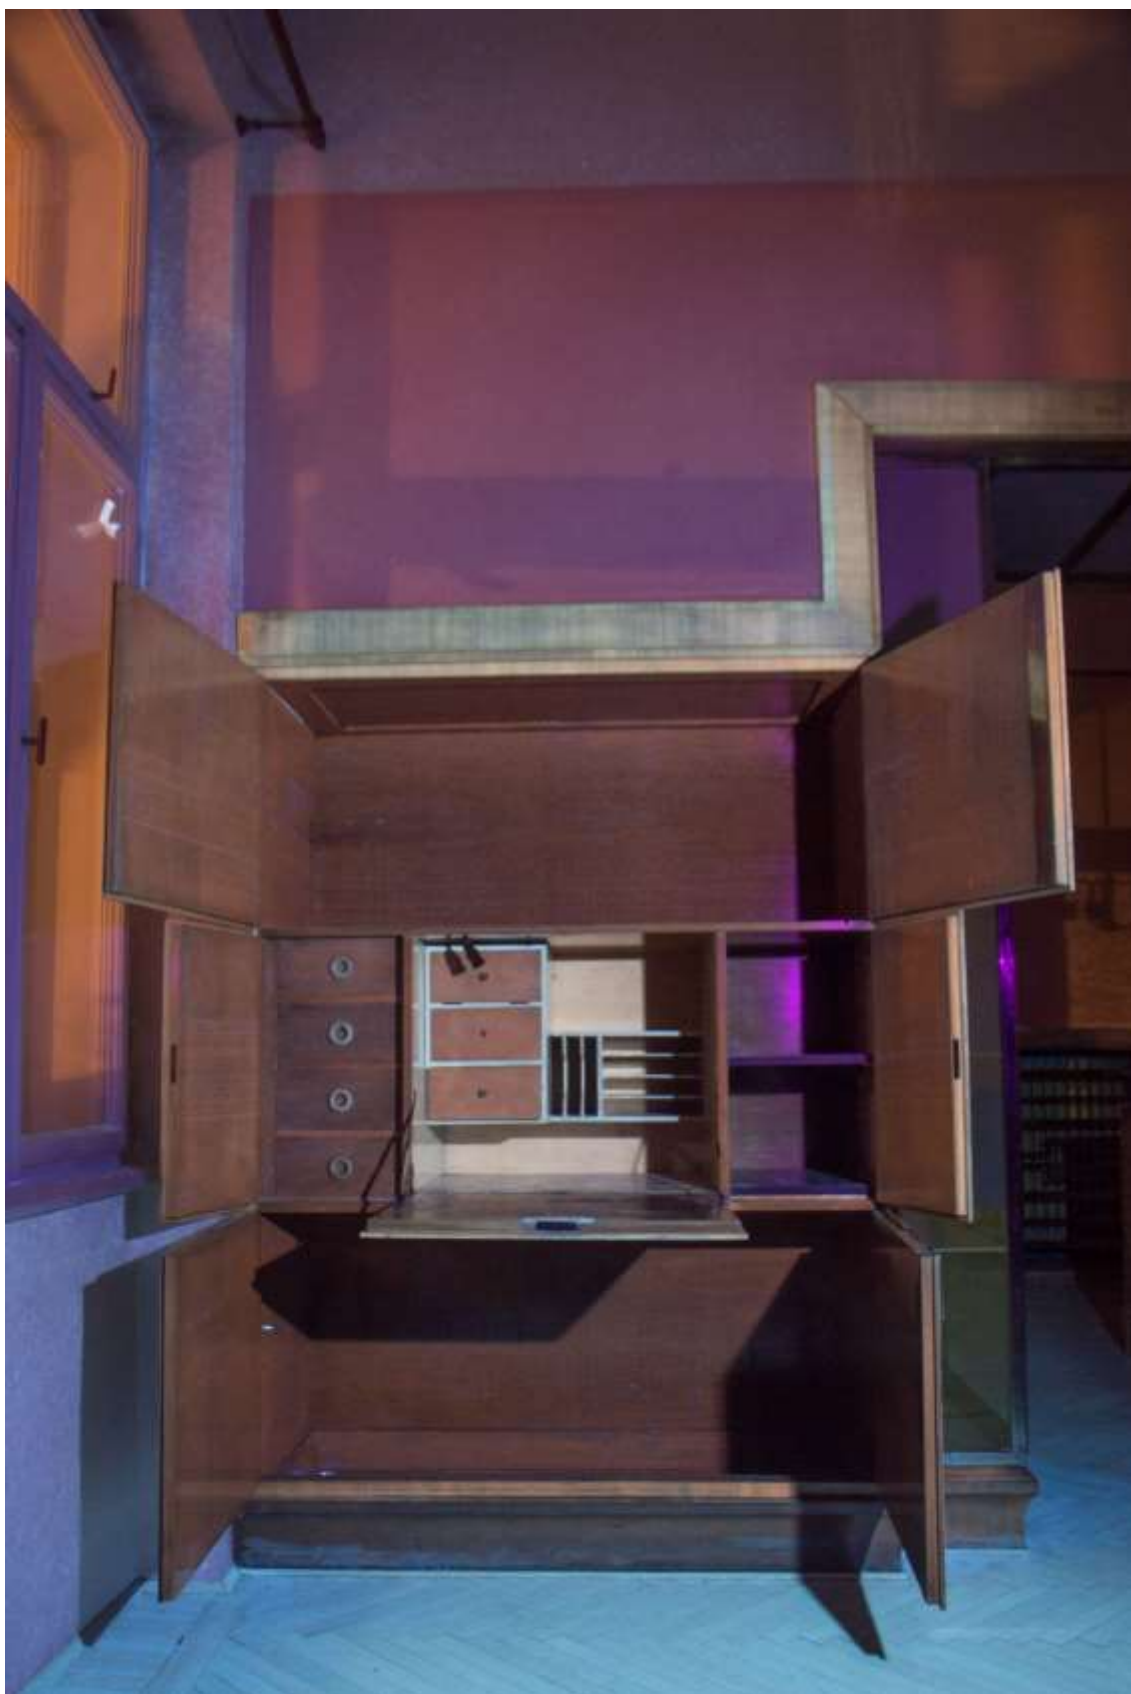
Pravá skříňka otevřená (z pohledu levá)

Není vidět žádná výrazná fluorescence. Výrazně fluoreskuje lepidlo v místě zámku výklopných dvířek. Modře fluoreskují soustružené úchytky a hrany v sekretáři.

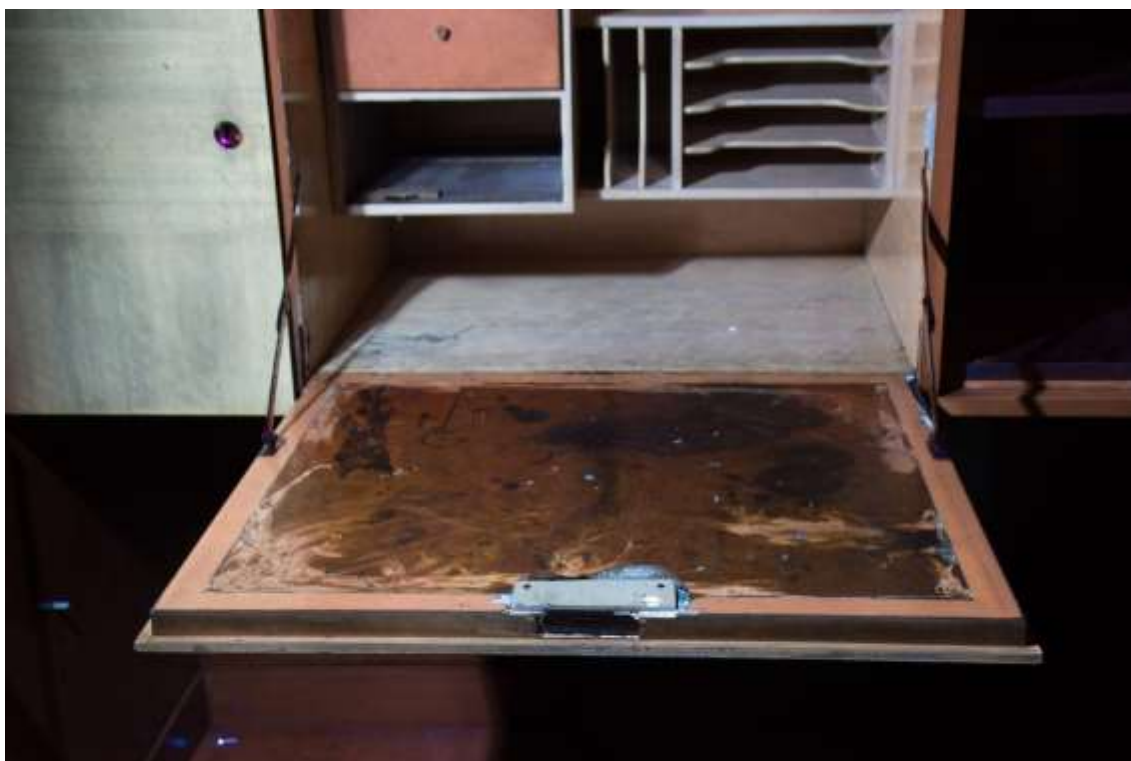
Detail sekretáře, znečištěná výklopná deska, oranžová fluorescence okrajů výklopné desky

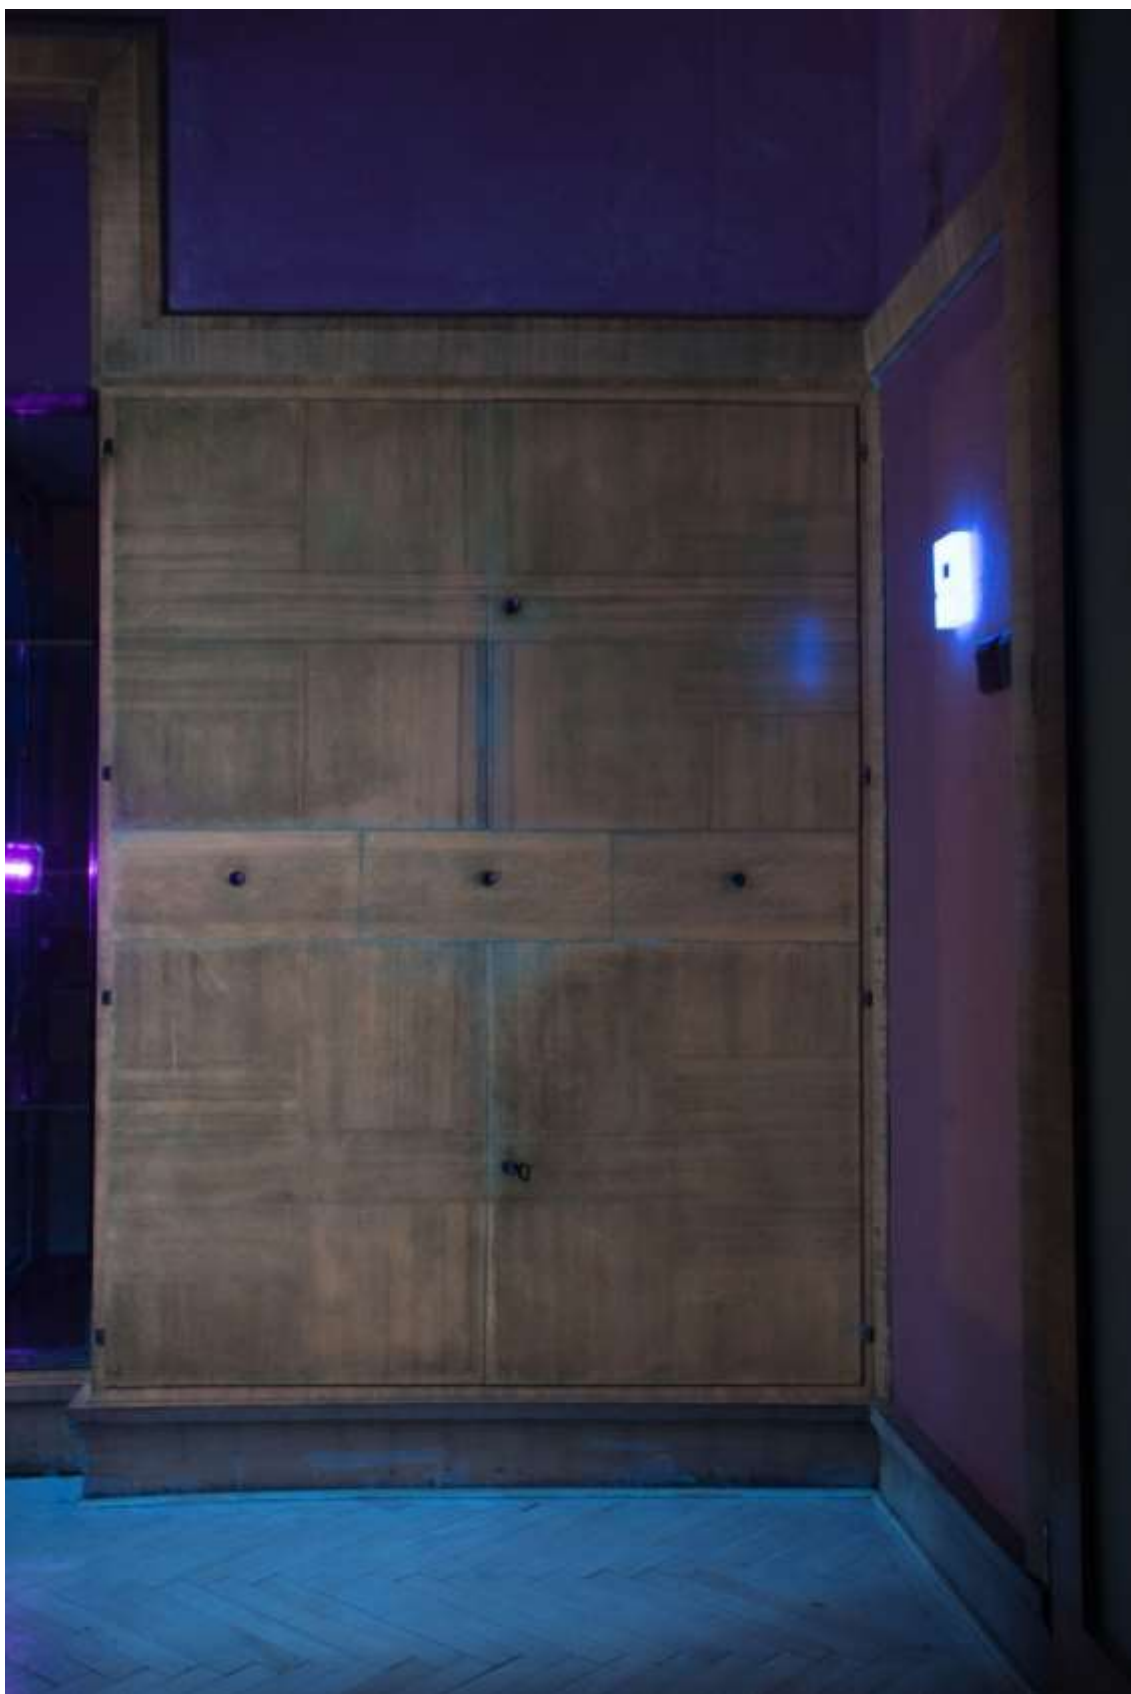
Levá skříňka, modrá fluorescence na místech, kde docházelo k častému kontaktu rukou.
