Střední škola umění a designu  
a  
Vyšší odborná škola restaurátorská v Brně

## **Návrh na restaurátorský zásah**

Dochované prvky mobiliáře a vestavěného nábytku v bytě  
Richarda Herdana

Dělicí průchod  
ič. 08-001c

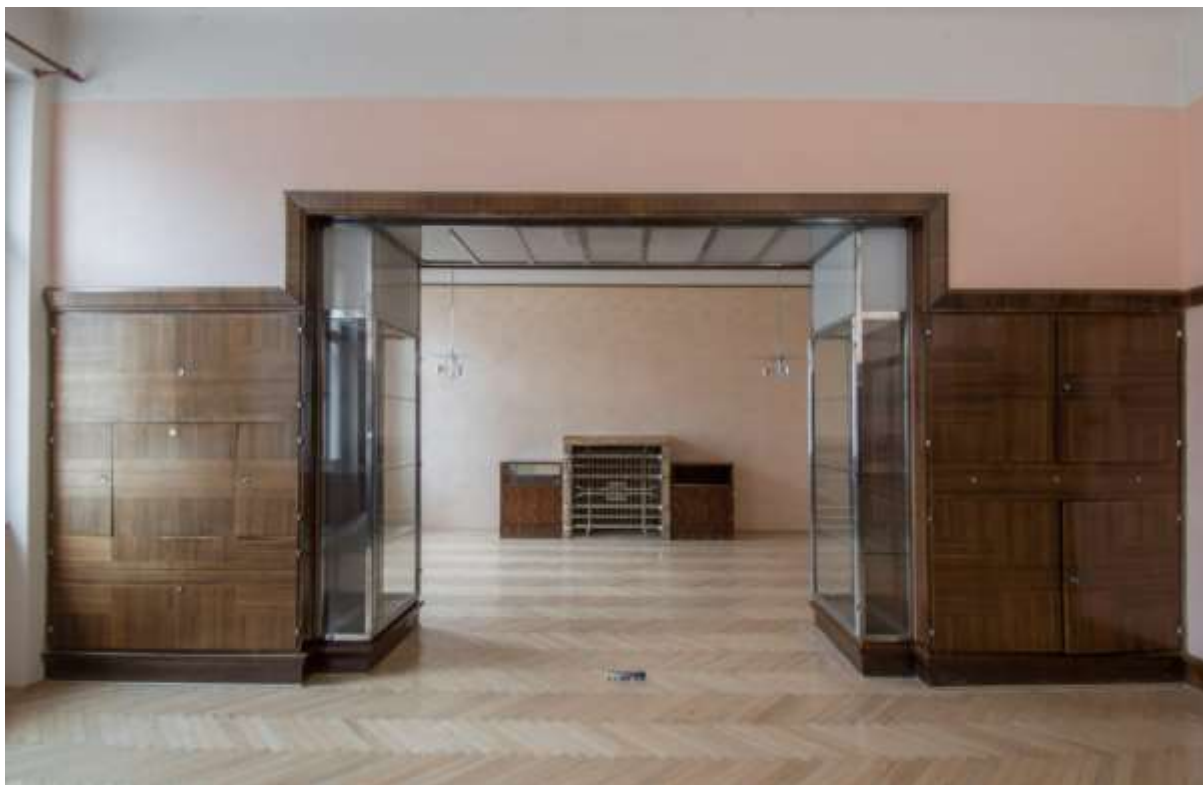
*Celkový pohled z jídelny*

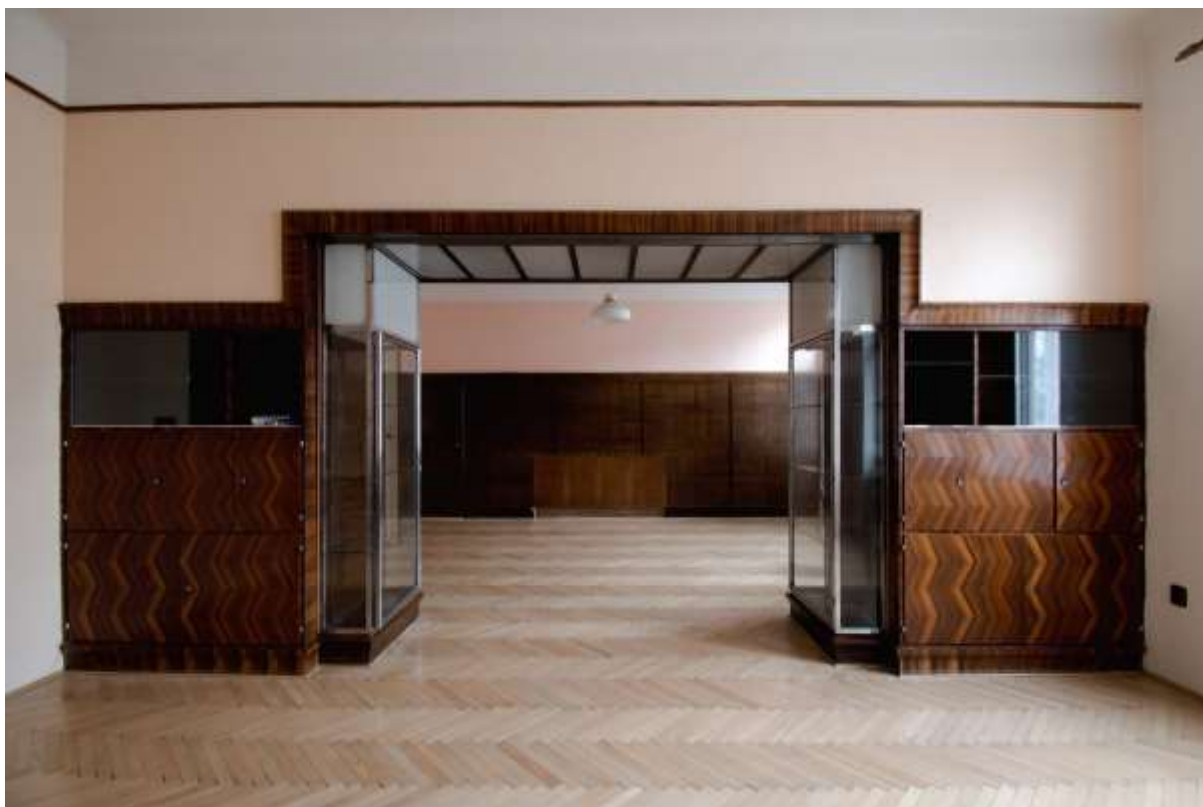
*Celkový pohled z obývacího pokoje*

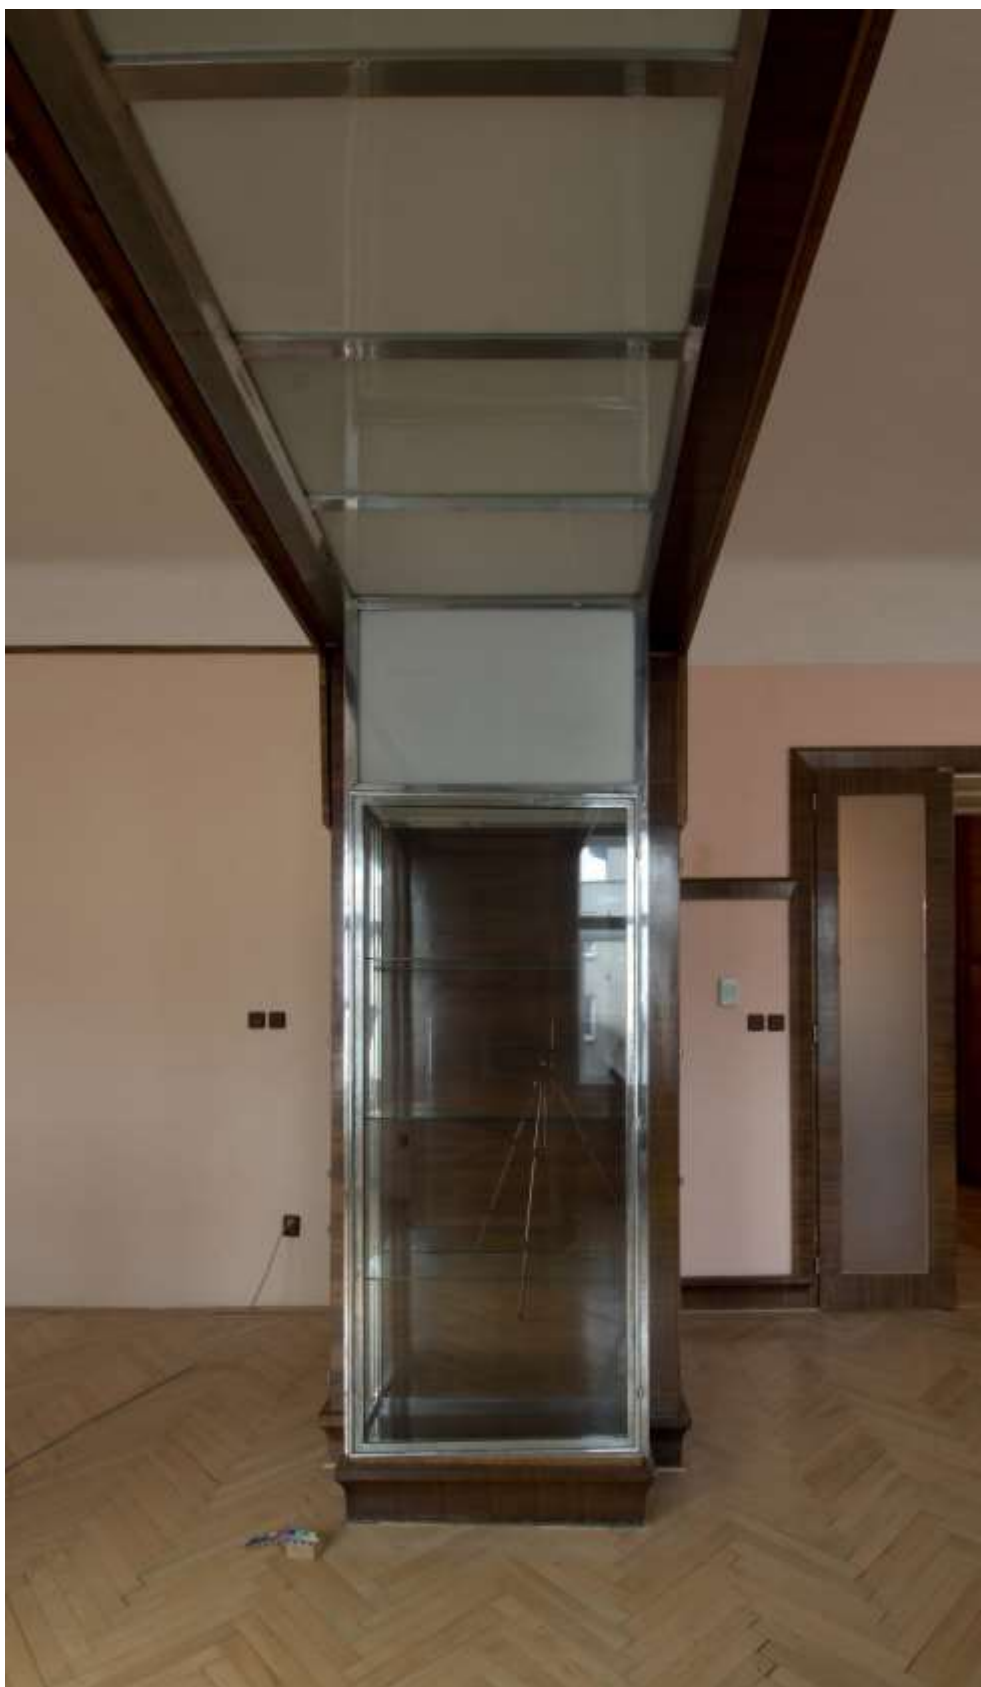
*Celek – levá vitrína*

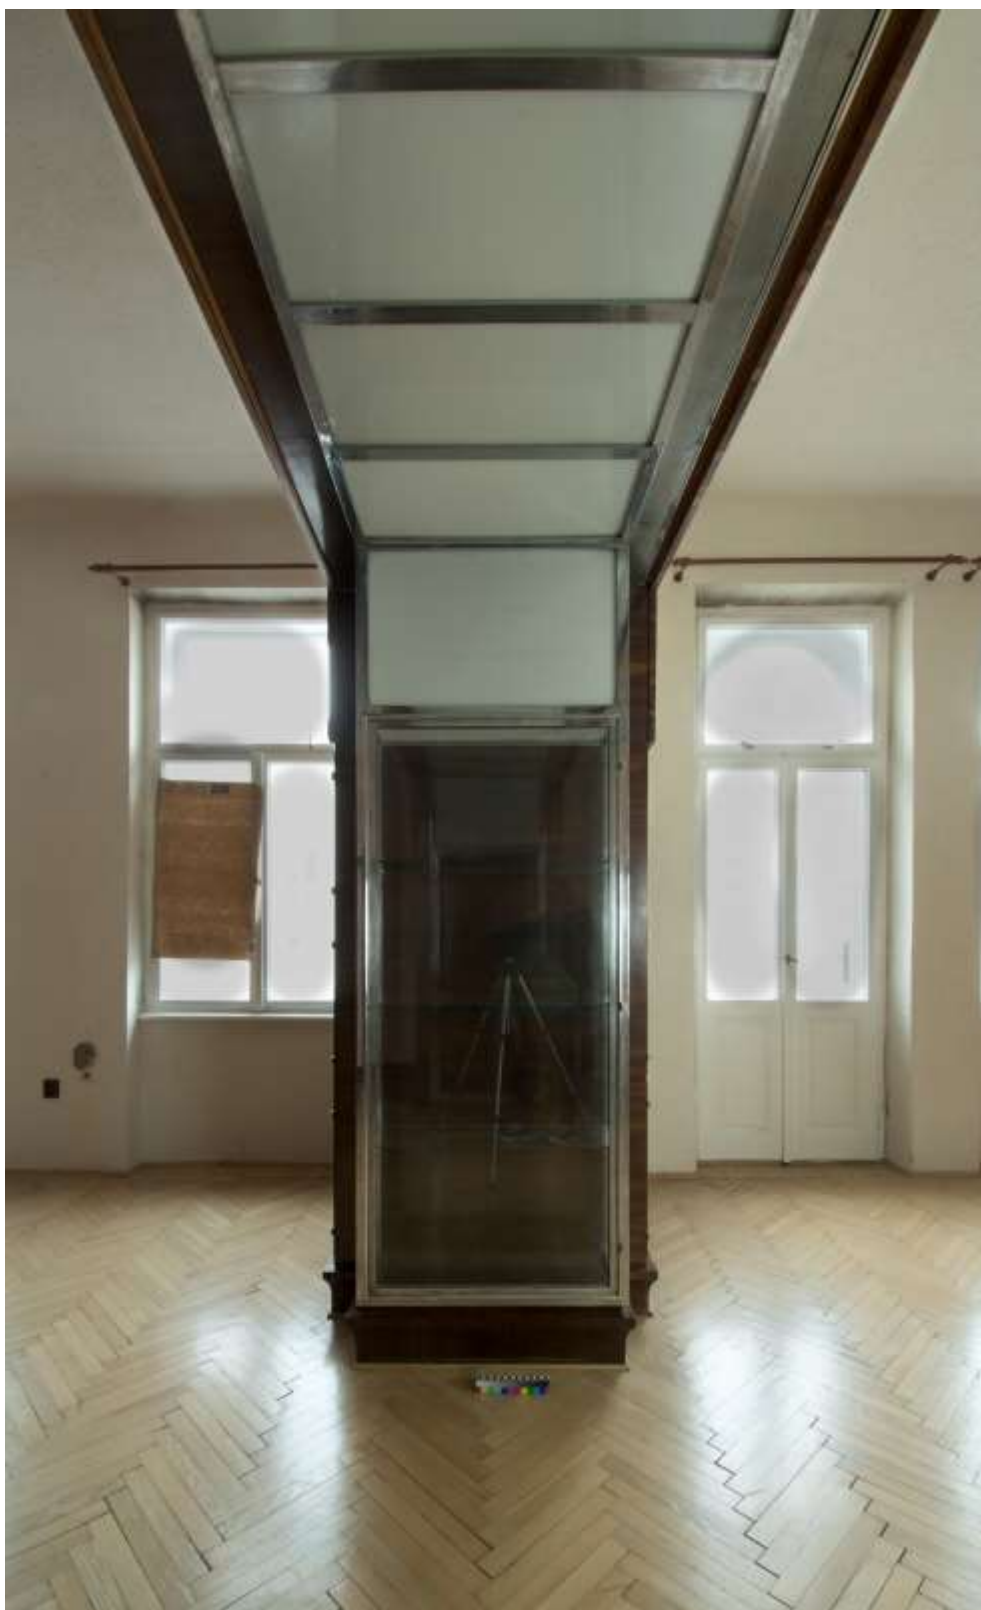
*Celek – pravá vitrína*

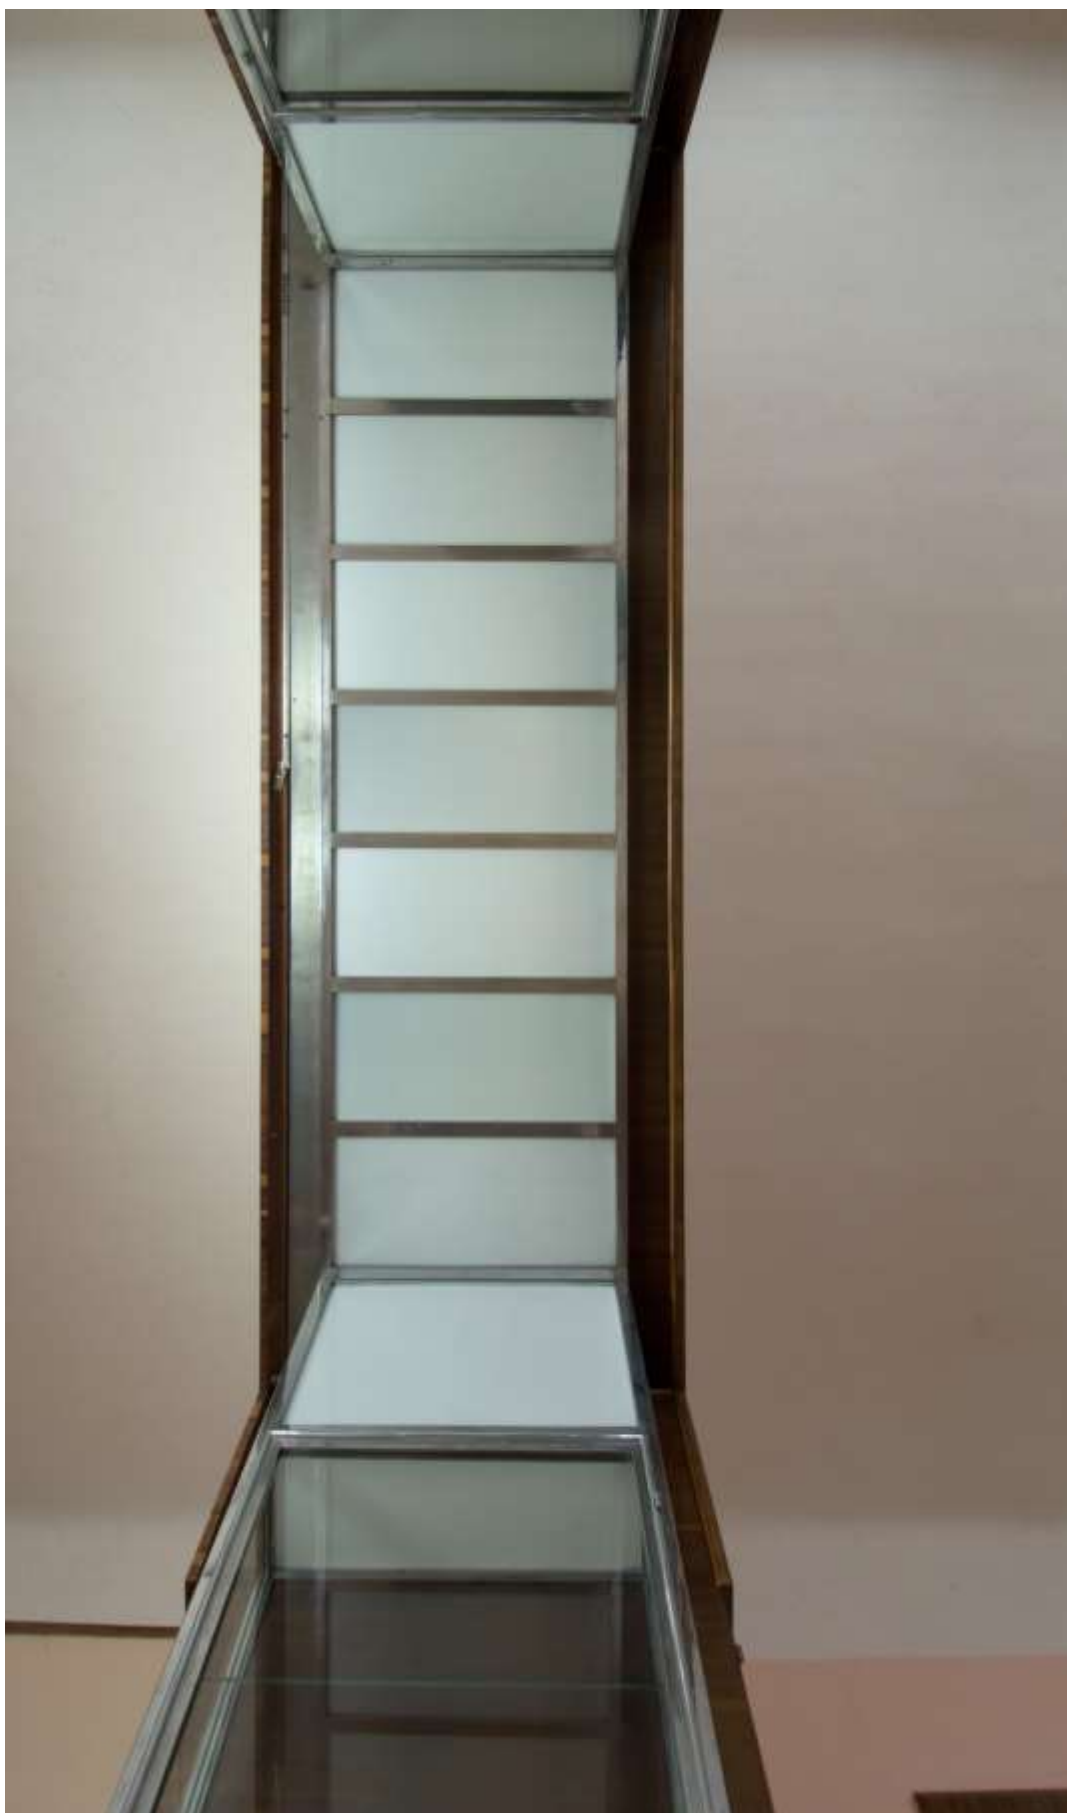
*Pohled na horní pás s mléčným sklem a žárovkami*

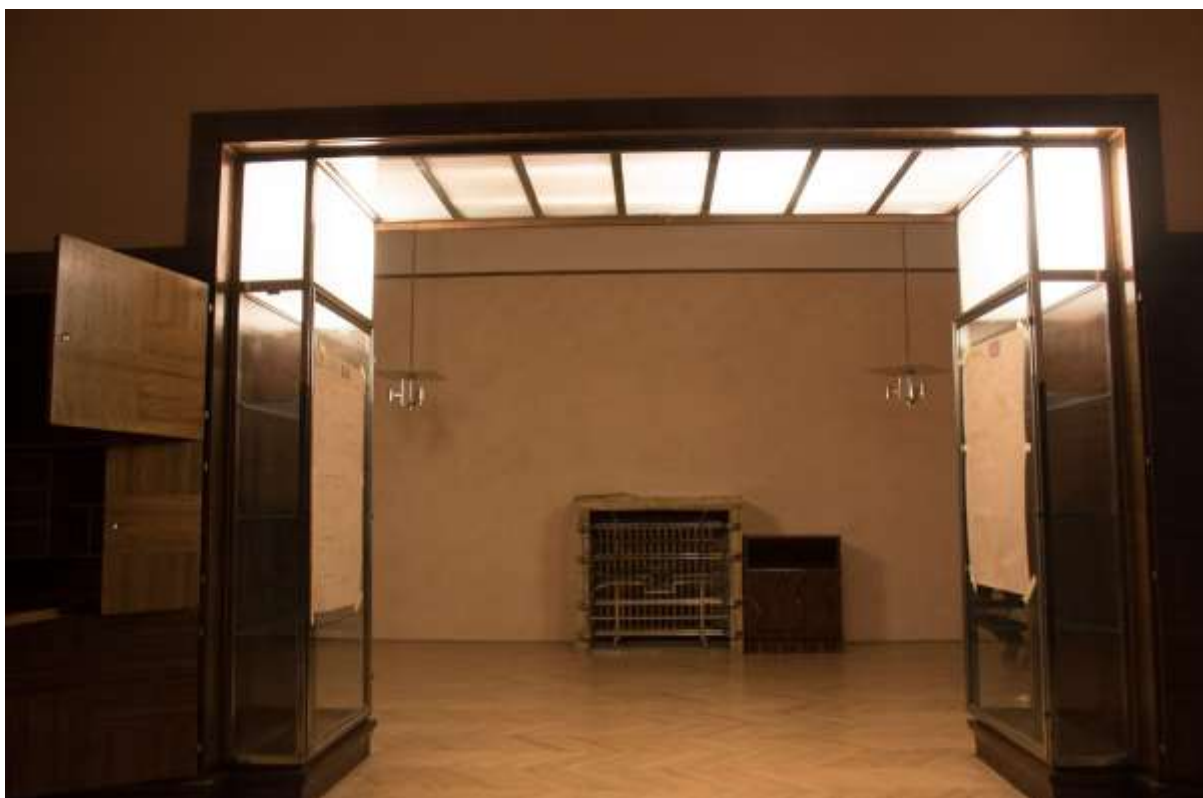
*Celek průchodu se svítícími žárovkami*

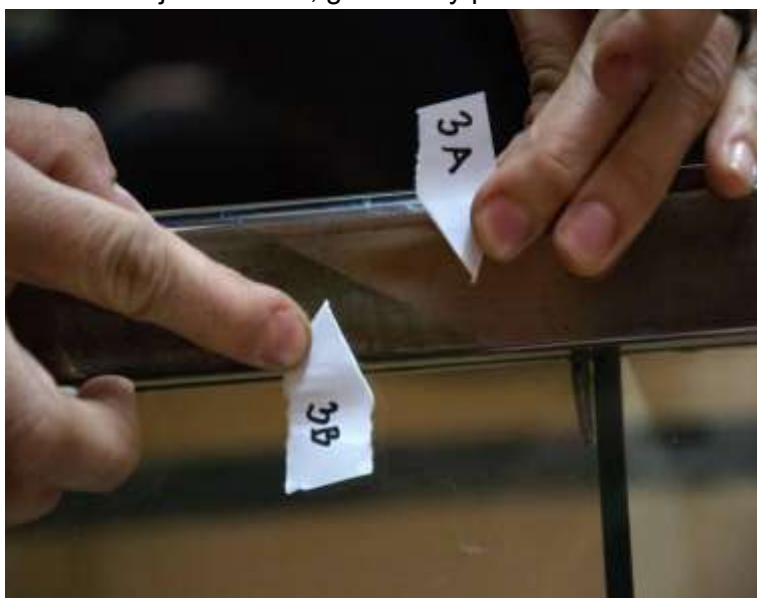
*Místo analýzy*

Místo analýzy - pokovení vitrín

3a	3b	5
Měď	62 %	64 %	62 %
Zinek	34 %	35 %	33 %
Nikl	0,1 %	0,1 %	0,1 %
Chrom	3,6 %	0,9 %	1,2 %

Konstrukce je mosazná, galvanicky pokovená chromem se stopovým množstvím niklu.

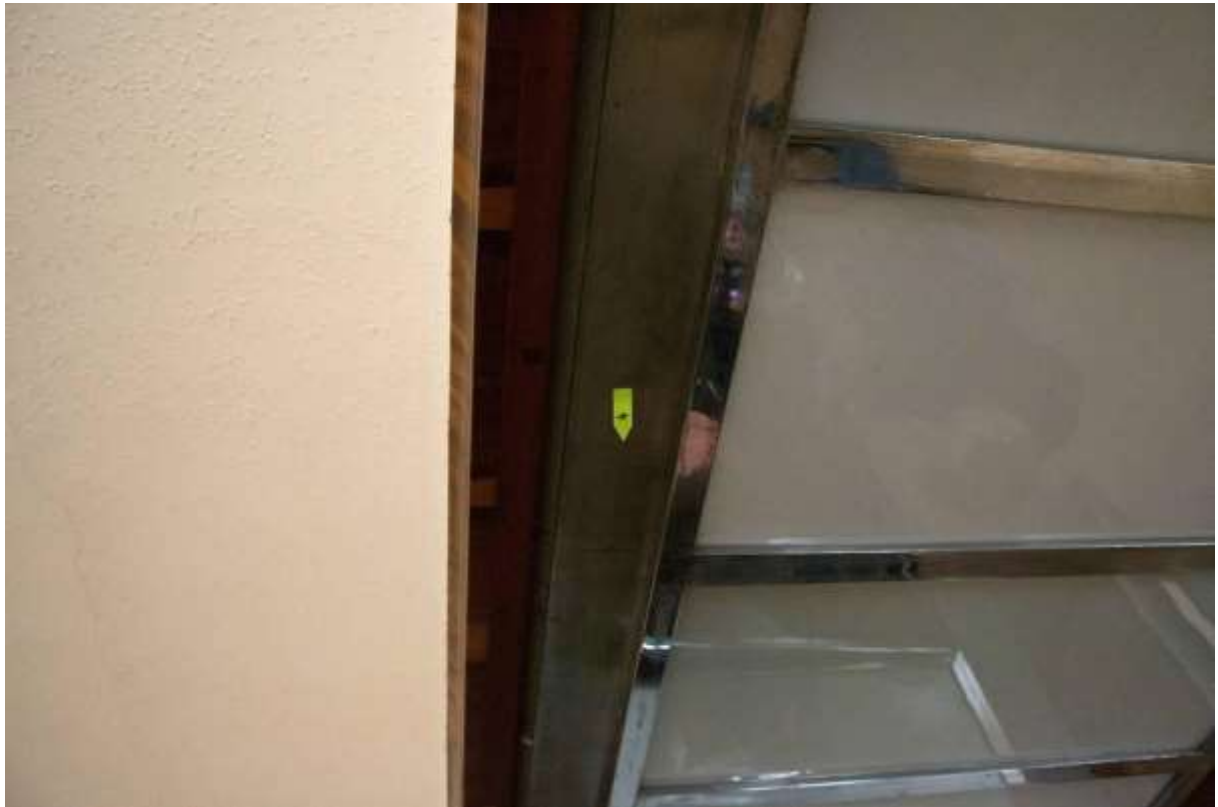
*Místo analýzy*

Místo analýzy - plech v průchodu

Plech je mosazný, galvanicky pokovený chromem se stopami niklu.

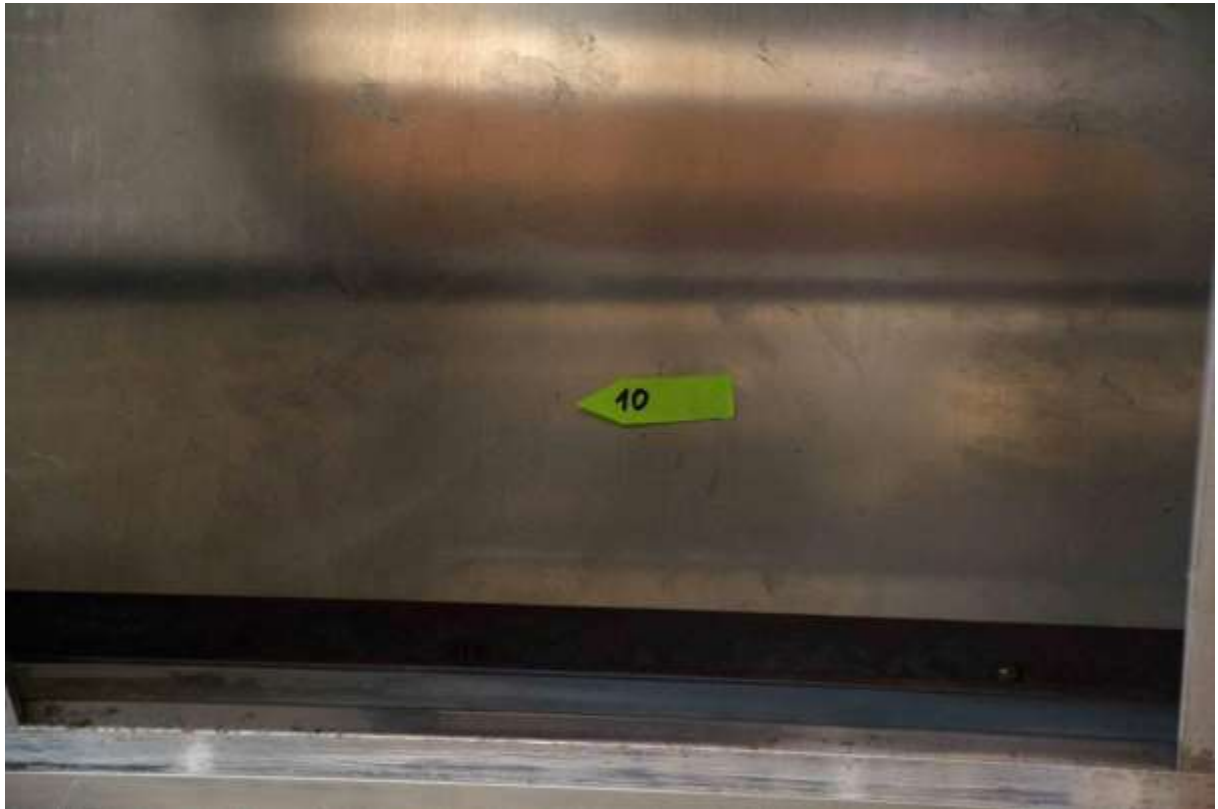
*Místo analýzy*

Místo analýzy - reflexní plech nad průchodem  
Analýza prokázala přítomnost těchto kovů:

Reflexní plech je hliníkový.
