Střední škola umění a designu
a
Vyšší odborná škola restaurátorská v Brně

Návrh na restaurátorský zásah

Dochované prvky mobiliáře a vestavěného nábytku v bytě
Richarda Herdana

Dělicí příčka s dveřmi
i.č. 01-002

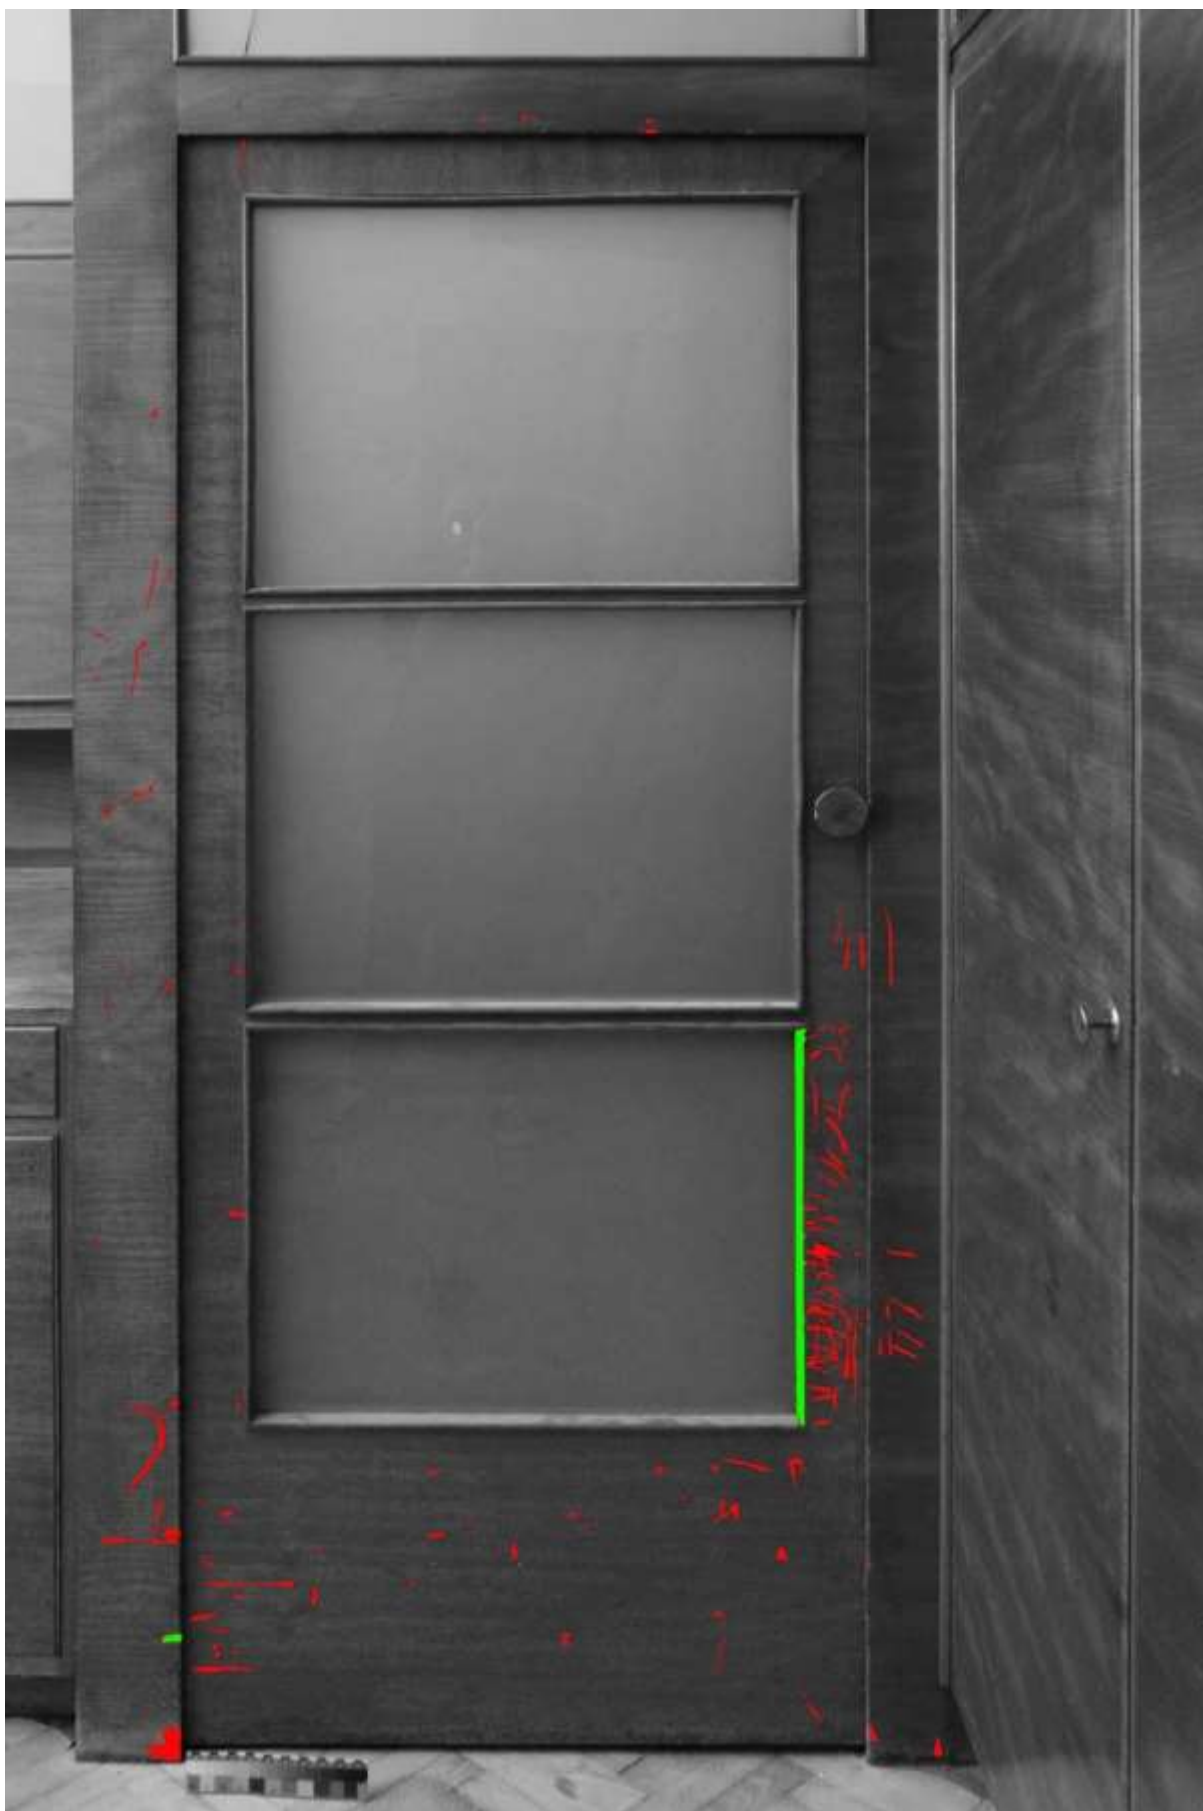
Mapa poškození dveří (strana do šatny)

Stěna je v poměrně dochovaném stavu. Jedno sklo nad dveřmi je prasklé. Dveře, hrany a prostor kolem dveří jsou okopadné a obouchané pravděpodobně od stěhování. Galvanické pokovení klik je oloupané. U spodní skleněné výplně dveří chybí lišta. Povrchová úprava je poměrně dochovaná. Tapeta je místy potrháná. Chybí jedna svislá lišta ze strany vstupní chodby.

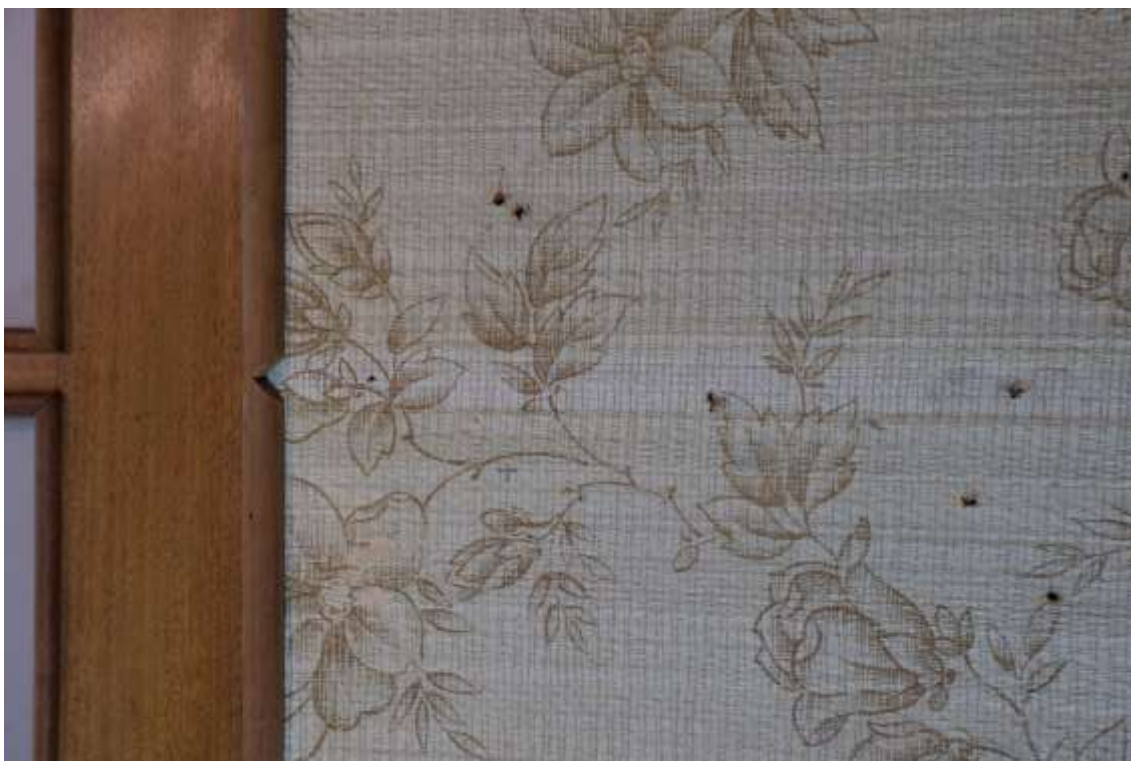
Detail chybějící lišty na přiče

- Fixace odlepených dřív (kostní a kožní teplý klij).
- Doplnění chybějících dřív (analogické dřeviny, textury a řez).
- Fixace a doplnění odpadlých lišt.

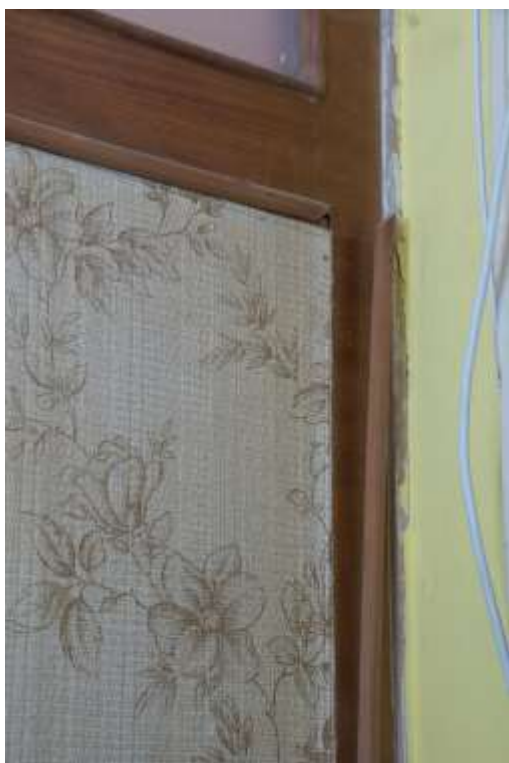
Detail uvolněné lišty na příčce

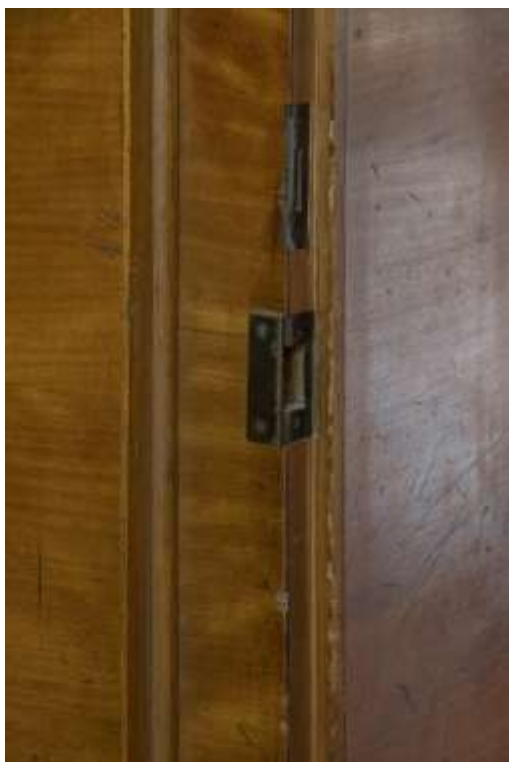
Detail zapadacích plechů

- Narovnání zapadacích plechů.
- Náhrada tapety v závislosti na architektonickém řešení úpravy interiéru.
- Instalace zarážky pro dveře, které jsou součástí dělicí příčky.

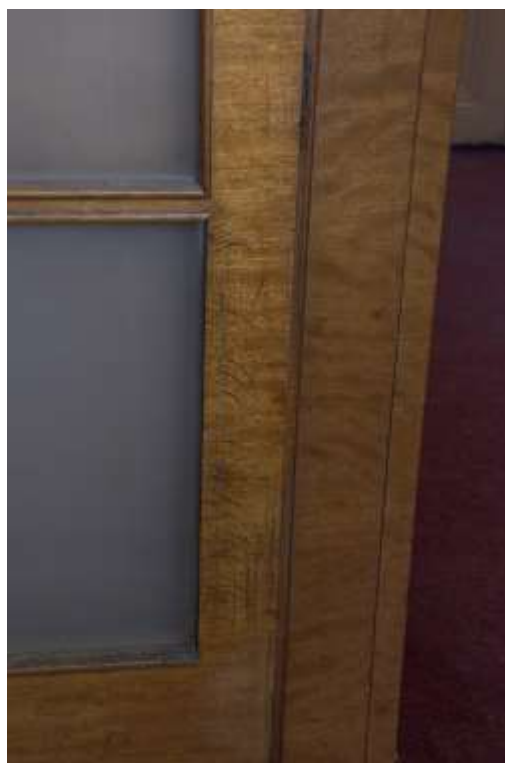
Detail poškozené dýhy dveří (strana od šatny)

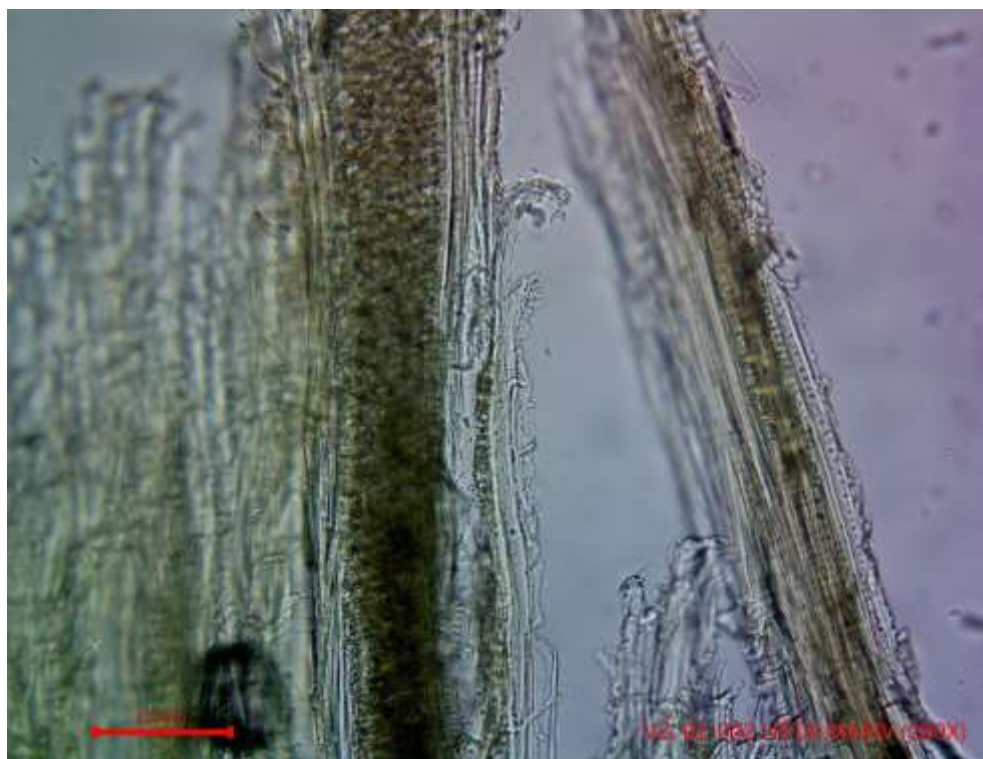
Mikroskopický snímek, vzorek 01-002

- lišta masiv, tangenciální řez, mnohvrstevný dřevový paprsek, buk

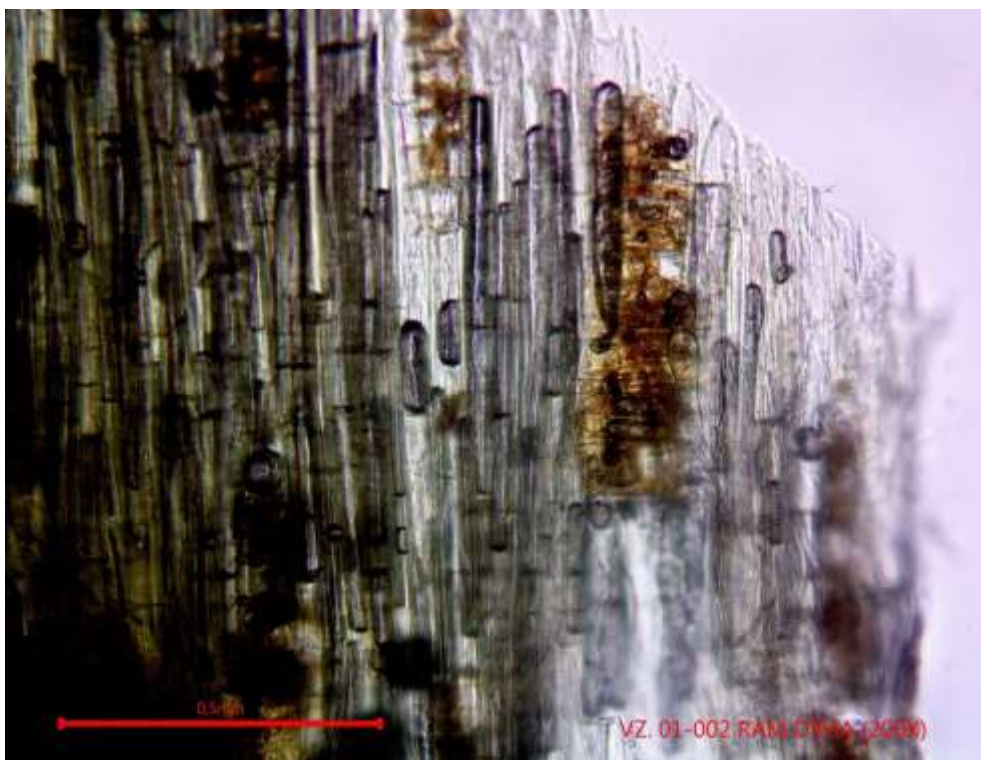
Mikroskopický snímek, vzorek 01-002

- rám dýha, tangenciální řez, exotická dřevina, pravděpodobně okoume

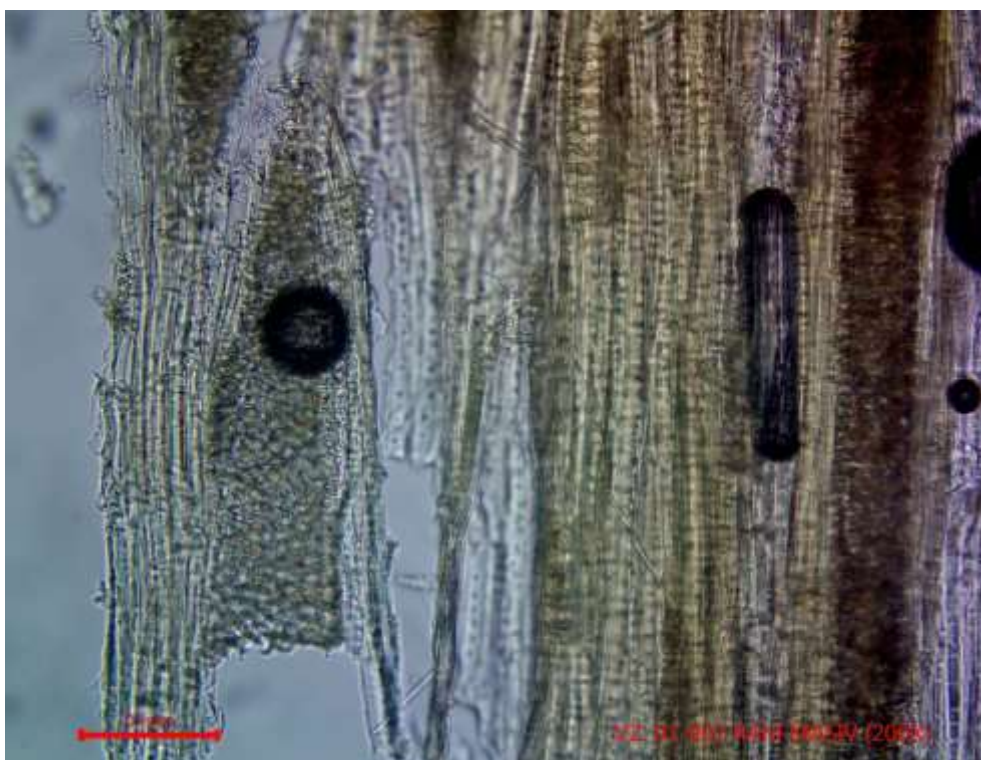
Mikroskopický snímek, vzorek 01-002

- rám masiv, tangenciální řez, výrazný mnohvrstevný dřevový paprsek a přítomnost jednořadých dřevových paprsků potvrzují vizuální identifikaci, buk

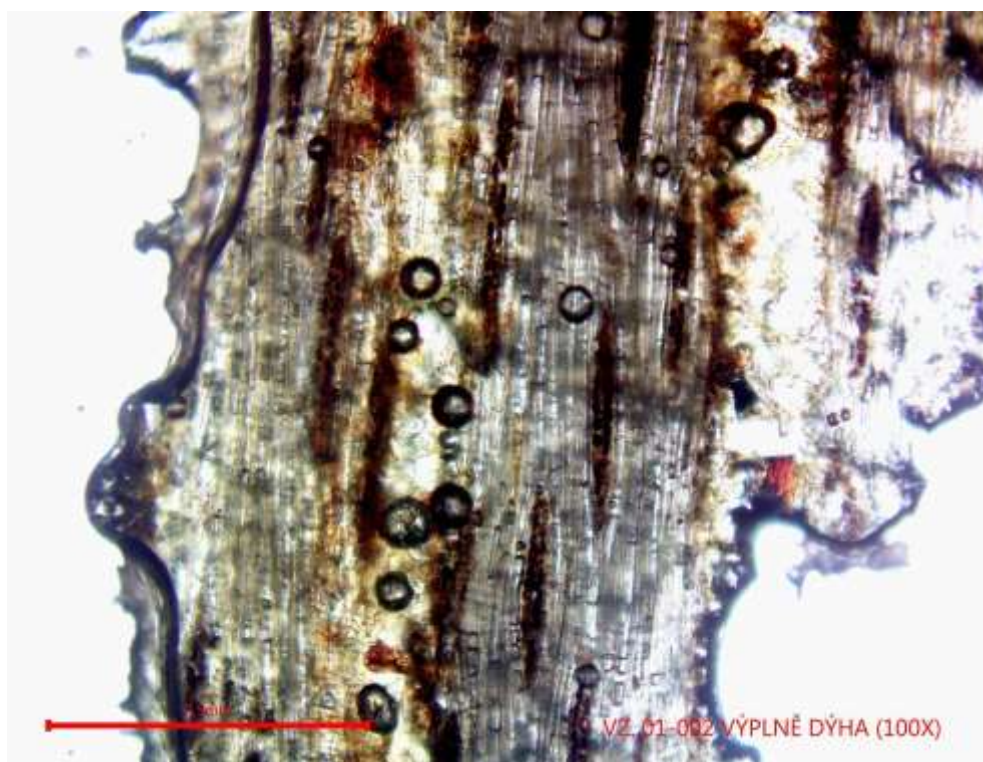
Mikroskopický snímek, vzorek 01-002

- *výplně dýha, radiální řez, exotická dřevina, pravděpodobně okoume*

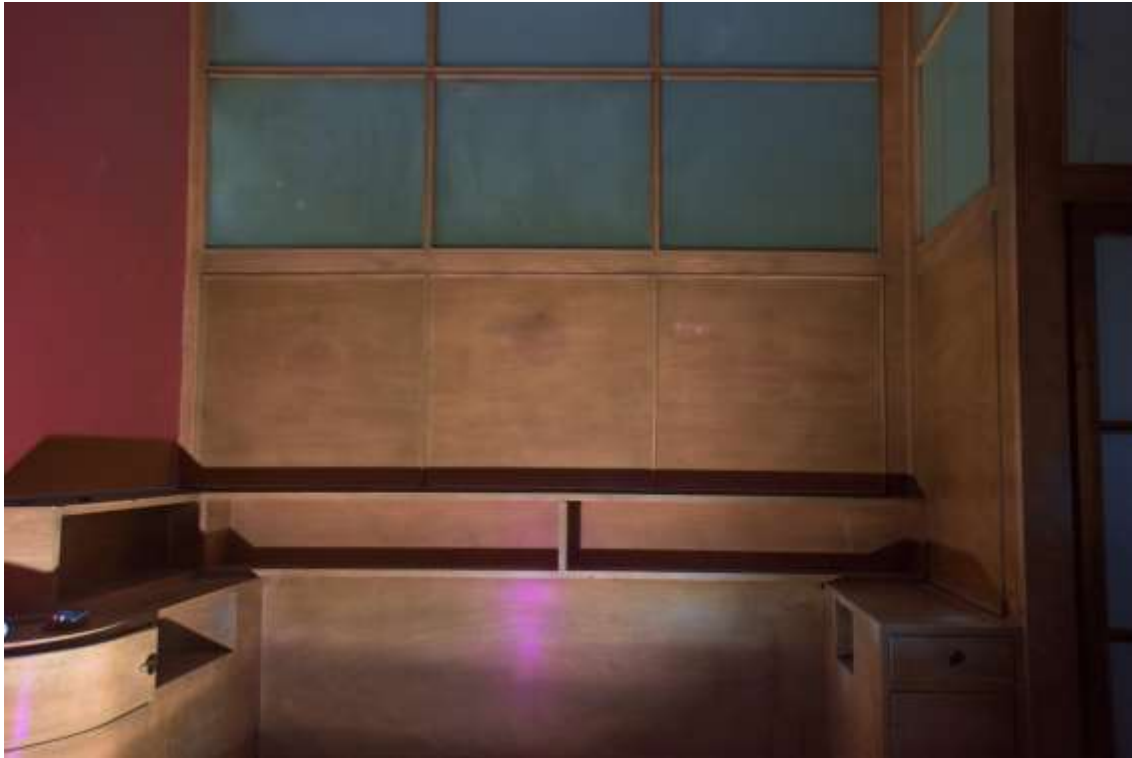
Dělicí příčka pod UV světlem,

- *zřetelné kruhové obrysy na všech třech panelech dělicí příčky, slabá oranžová fluorescence*
