Střední škola umění a designu
a
Vyšší odborná škola restaurátorská v Brně

Návrh na restaurátorský zásah

Dochované prvky mobiliáře a vestavěného nábytku v bytě
Richarda Herdana

Šatní skříň
ič. 01-004

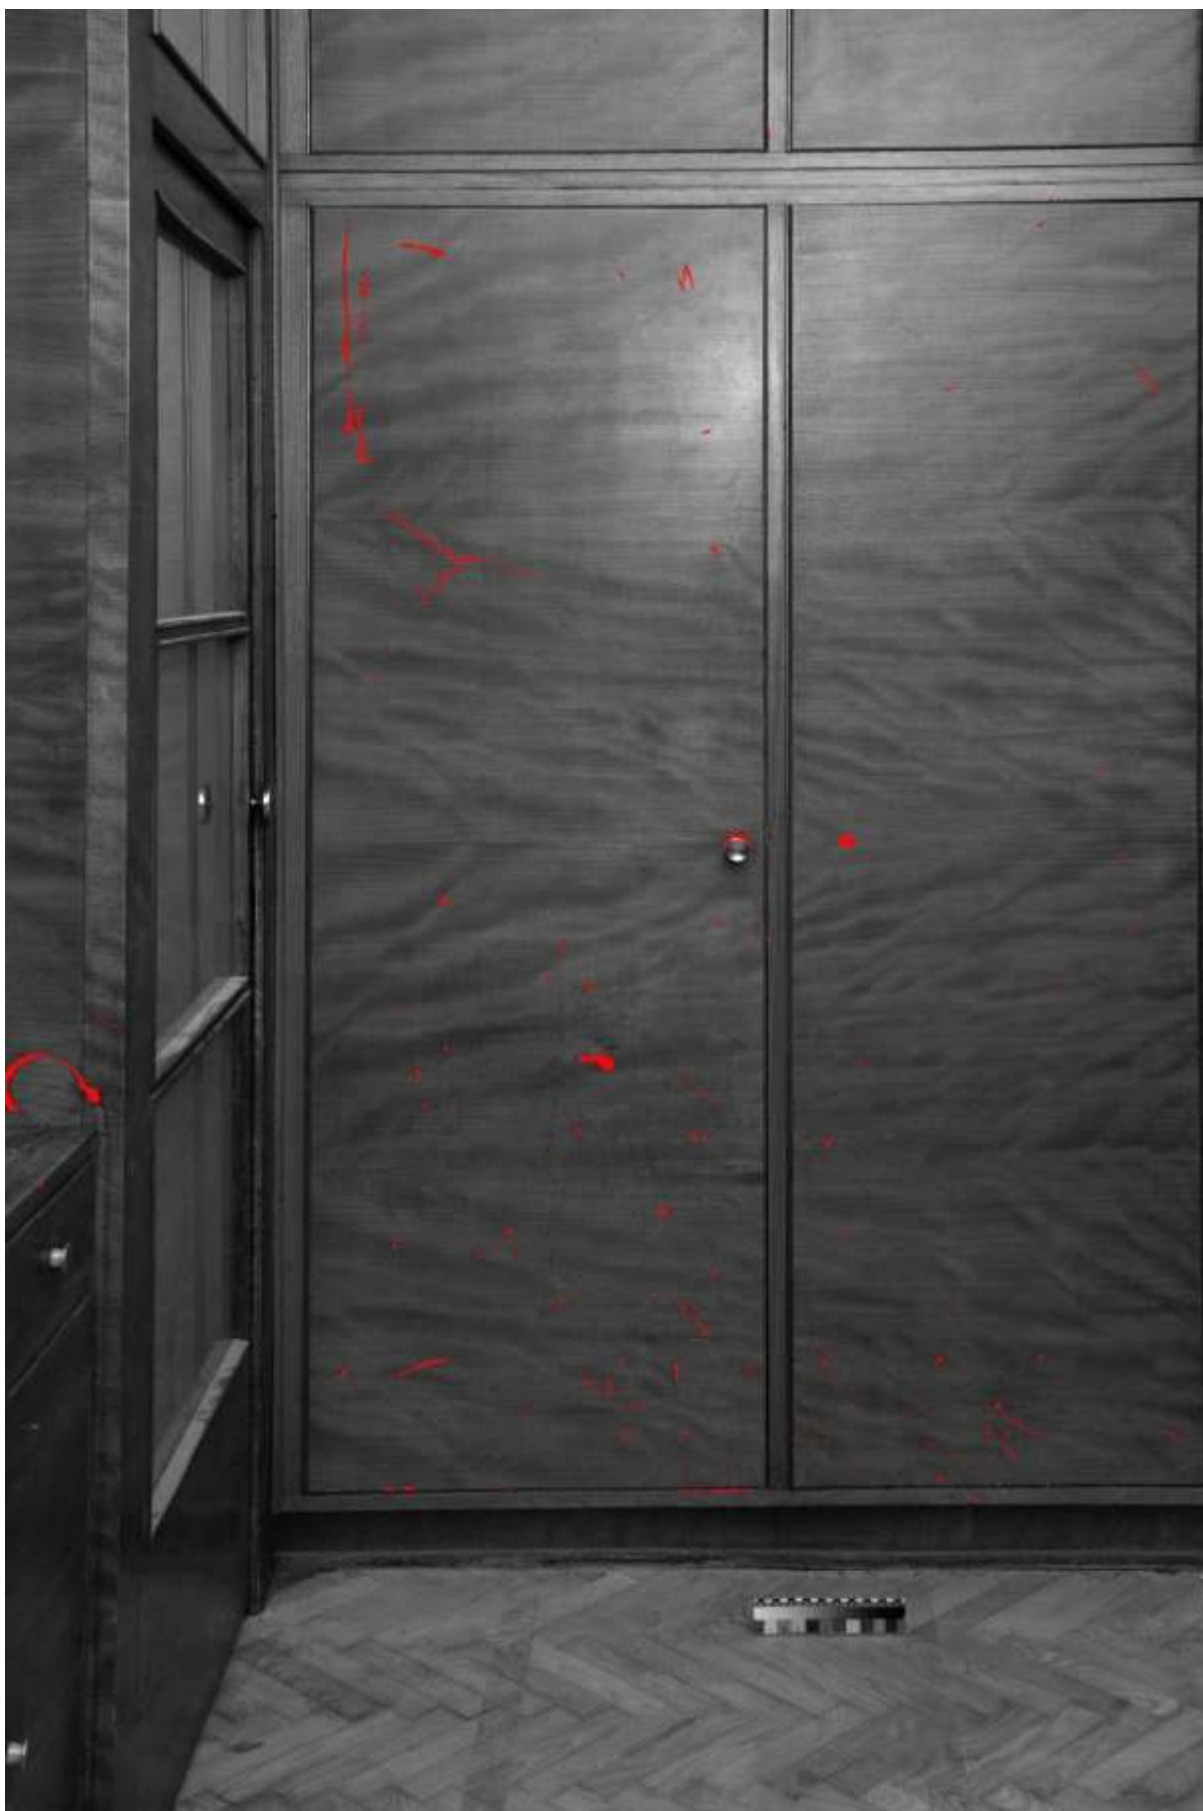
Mapa poškození levé skříně

Oděrky dýhy i povrchové úpravy se nachází zhruba na 5 % povrchu skříně. Povrchová úprava na vnější straně dveří je na určitých místech degradována. Na dnech spodních skříní jsou skvrny od tekutin. Vrchní levá skříň má poškozené kování, na vnitřní straně je narušená dýha i korpus. Na dvířkách skříňky, sloužící pravděpodobně k uchování žebříku, chybí úchytky. Na dvířkách pravé dolní skříně jsou nahoře a dole od úchytky patrné stopy zřejmě po jiném druhu úchytky, připevněné pravděpodobně vruty (chybí). V horních skříních chybí veškeré police. V levé spodní skříní chybí dvě police. V pravé dolní skříní chybí tři horizontální příčky. Tři dolní police byly zřejmě nainstalovány druhotně, neboť lišty pro police jsou připevněny přes žlábků, určené pro horizontální příčky (ty v místech polic chybí). Některé police jsou zdeformované seschnutím.

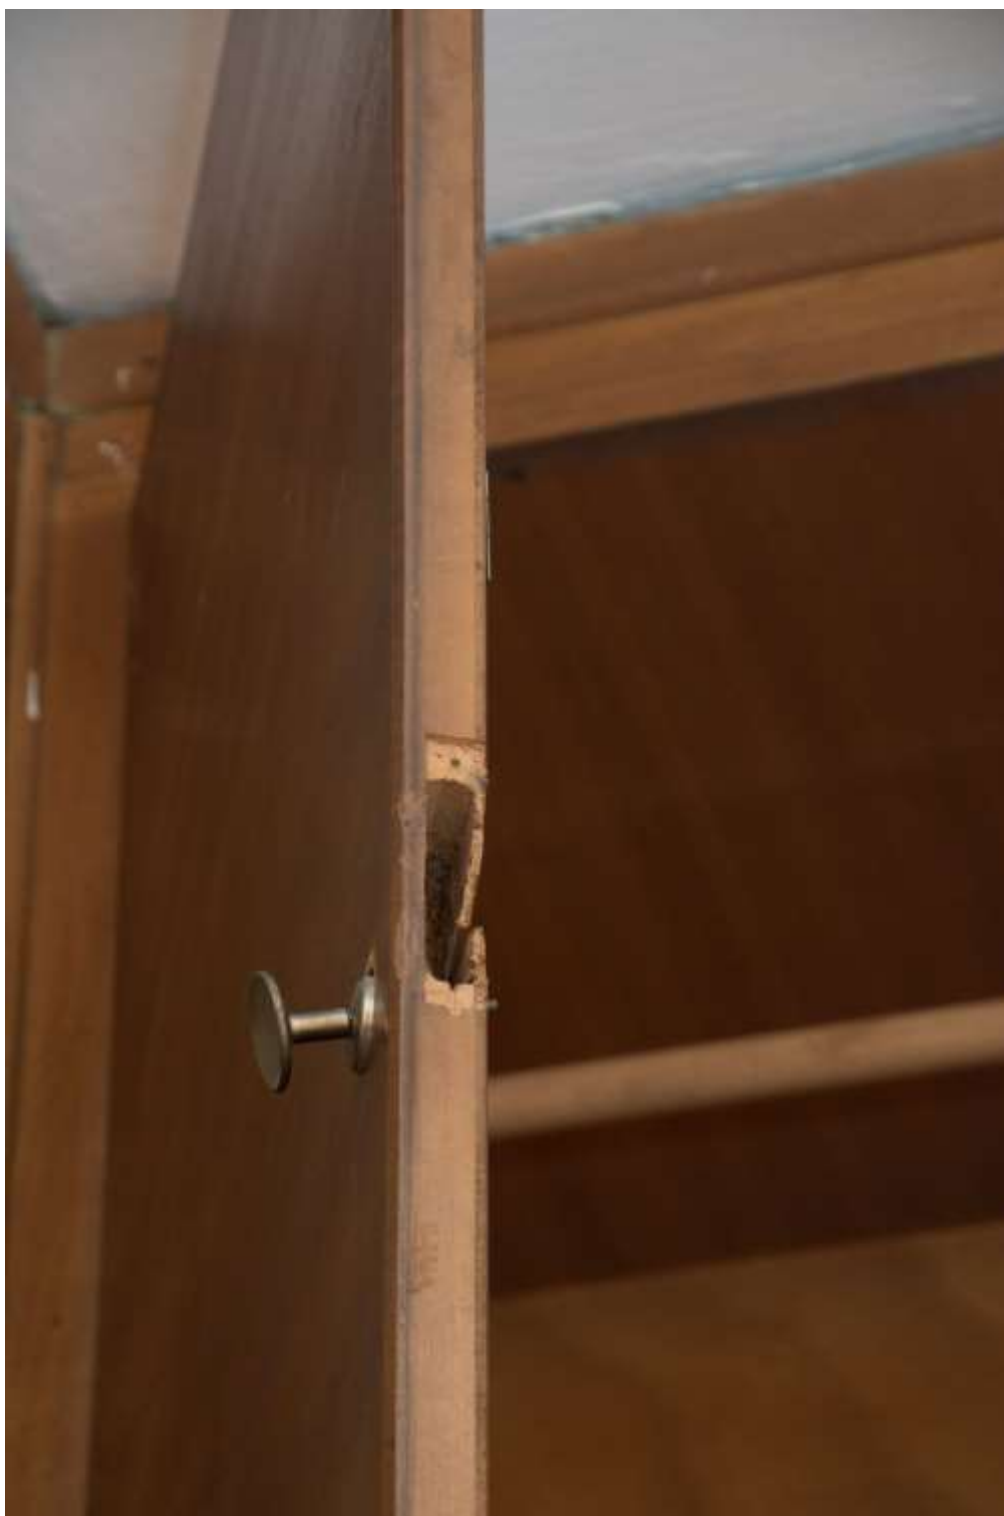
Detail poškozeného kování

- Čištění a barevná korekce esteticky rušivých skvrn.
- Čištění, stabilizace a fixace kovových prvků na základě doporučení odborného pracoviště zaměřeného na restaurování kovů.

- Doplnění zrcadla v závislosti na architektonickém řešení úpravy interiéru.
- Oprava stávajících úchytek a zámků.
- Regenerace a doplnění povrchové úpravy (šelak bezbarvý čištěný bez vosku).

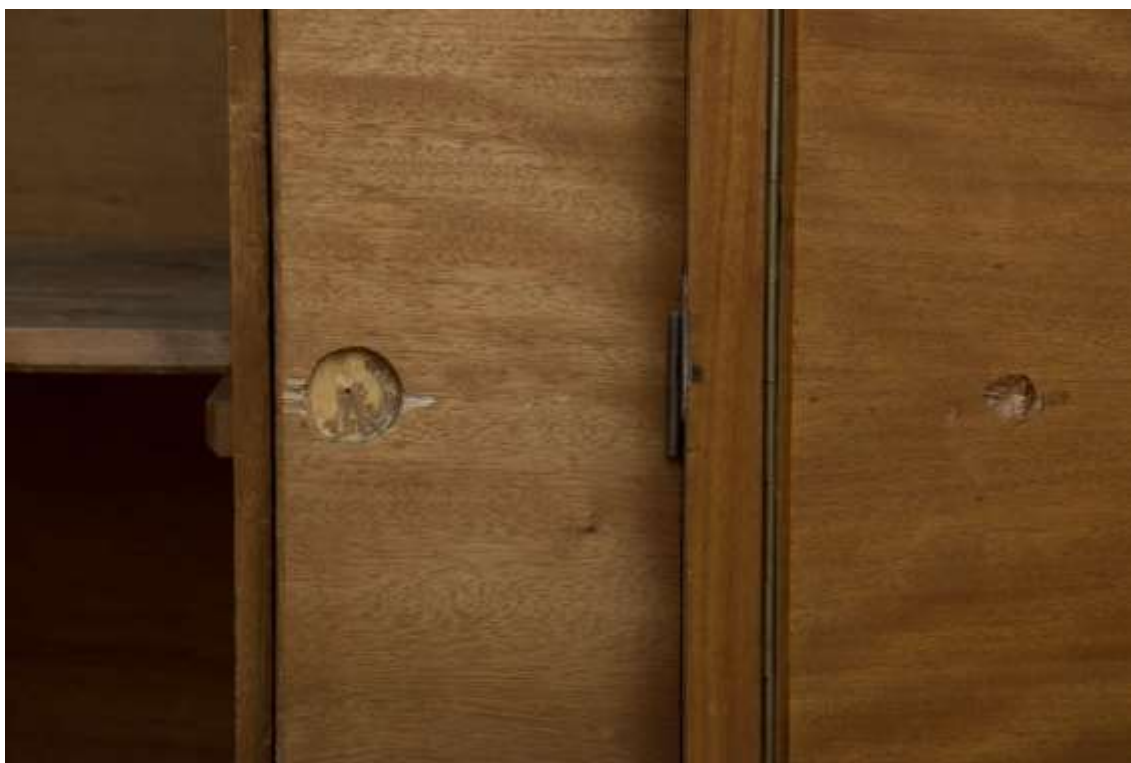
Detail chybějící úchytky do přihrádky na žebřík

- Doplnění tyčí na uložení bot v závislosti na architektonickém řešení úpravy interiéru.
- Doplnění chybějící úchyty na vnitřní dvířka dle vzoru dřevěných soustružených úchytek na jiných kusech nábytku.

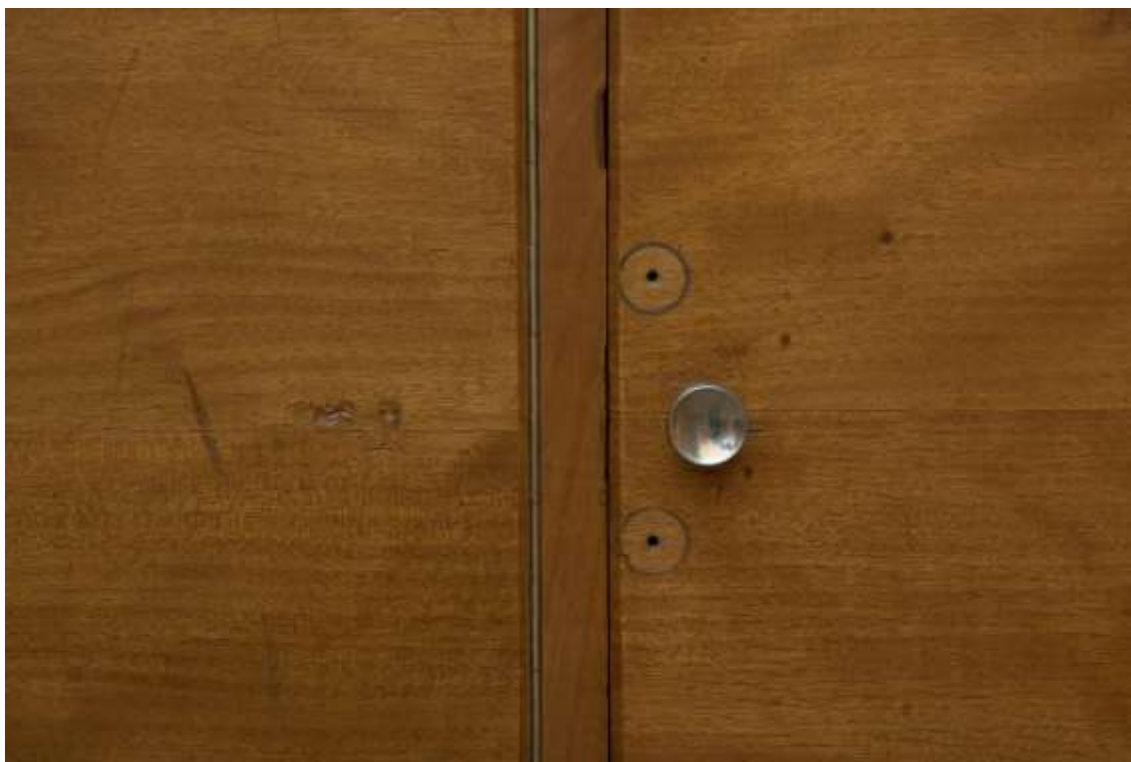
Detail poškození dýhy a omačkané hrany

- Doplnění chybějících dřív (analogické dřeviny, textury a řezu).
- Doplnění vyštípnutého materiálu vysazením.
- Tmelení a retušování drobných esteticky, rušivých poškození (tvrdé a měkké voskové tmely, akrylové tmely, akrylové a vodové retušovací barvy).

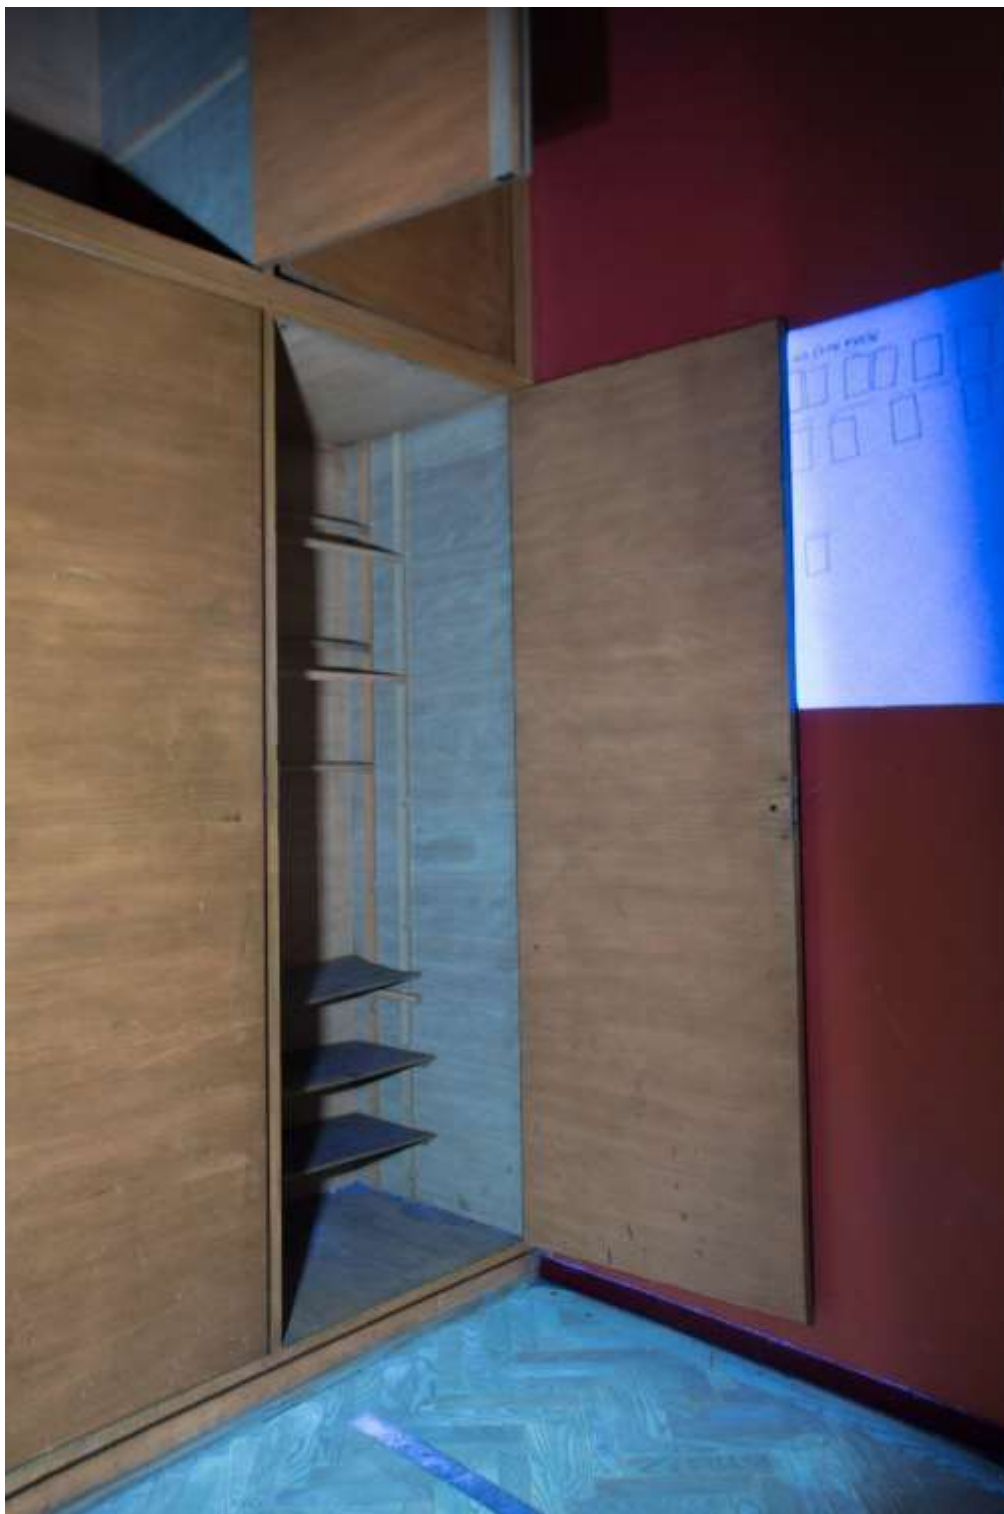
Pravý spodní segment

- *rozdílná fluorescence uvnitř skříně a z vnitřní strany dvířek*

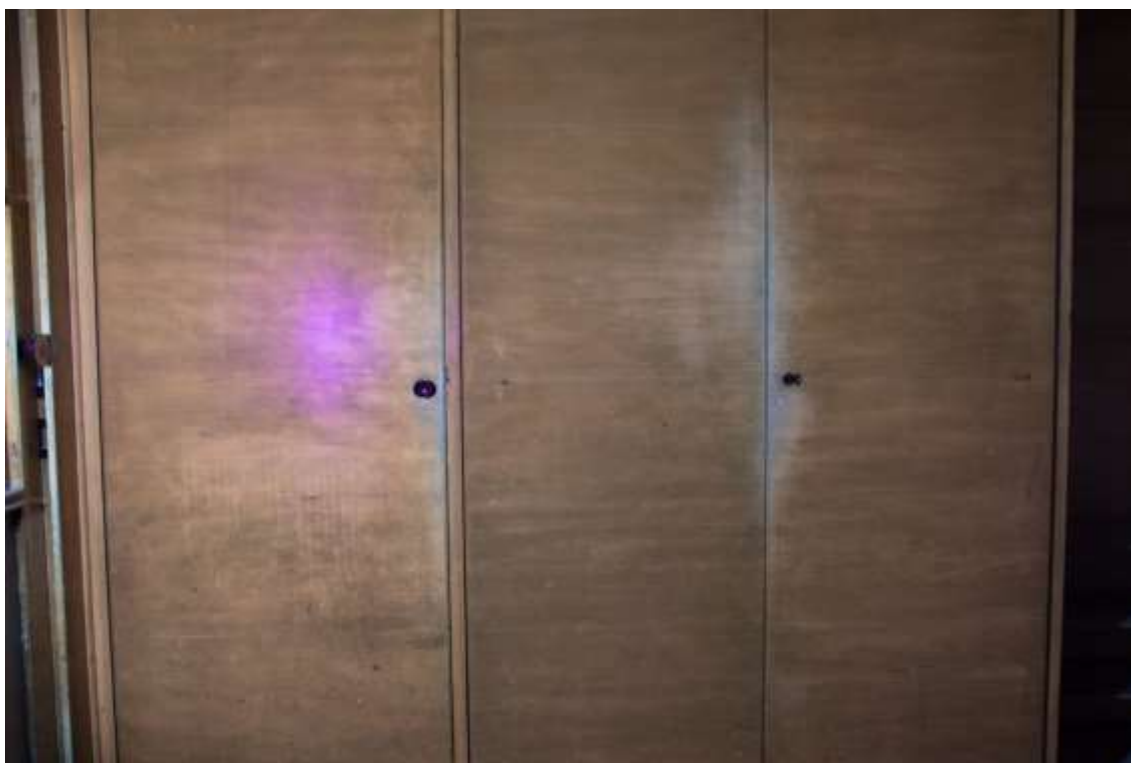
Šatní skříň

- modrá fluorescence v exponované oblasti okolo úchytek

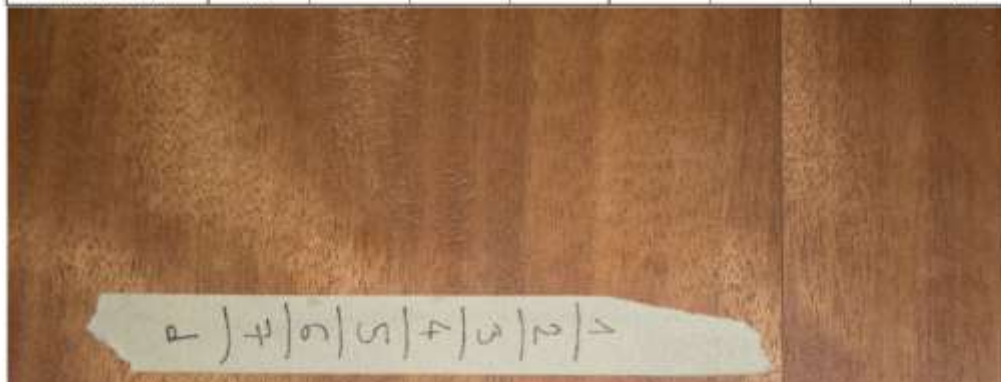
Zkouška rozpustnosti

- ani jedním rozpouštědlem není zcela průkazná a reakce je slabá ve všech případech.
