Návrh na restaurátorský zásah

Dochované prvky mobiliáře a vestavěného nábytku v bytě
Richarda Herdana

část F

Dělicí stěna obývací pokoj
i.č. 08-001a, b

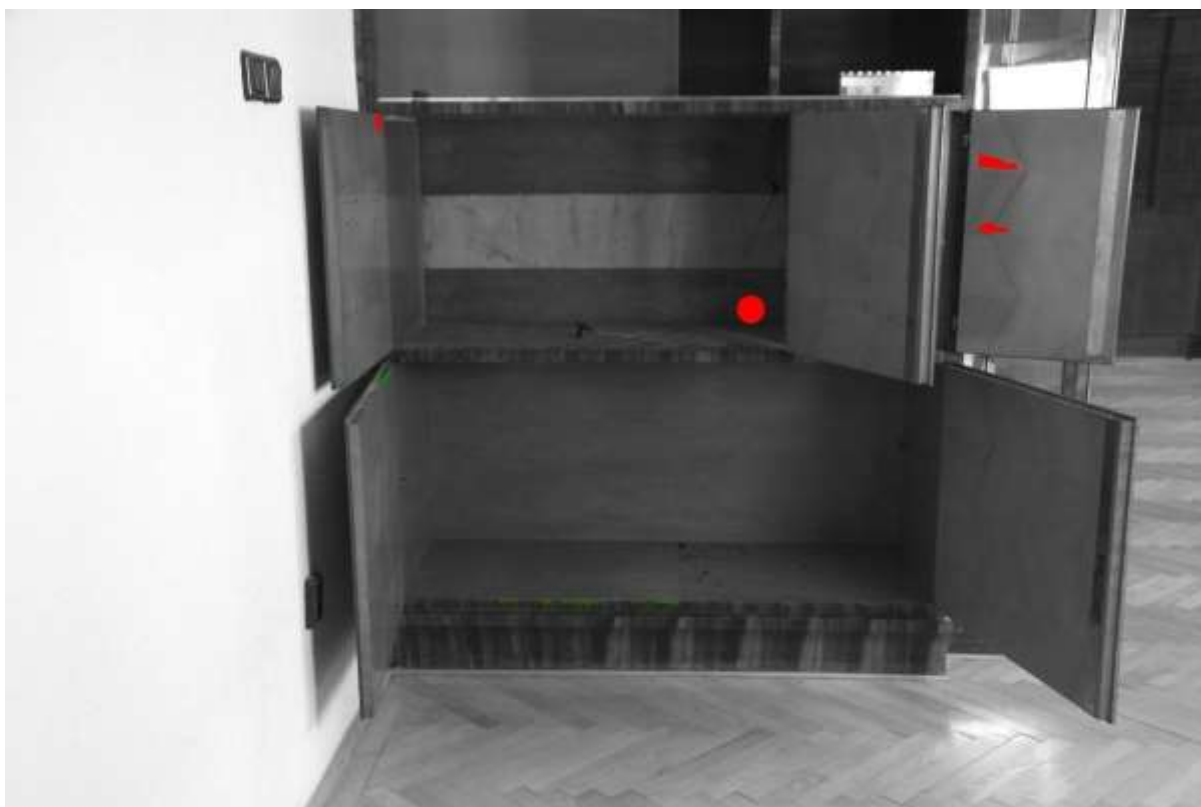
Na vnější straně dělicí stěny je na několika místech dýha poškozená nebo chybí. Oděrky dýhy i povrchové úpravy se nachází zhruba na 5 % povrchu skříně. Dýha chybí i na několika místech ve vnitřních prostorech. Kování je uvolněné. Dva klíče chybí. V prostředním prostoru je vyveden elektrický kabel, jehož konec je obalený páskou, není tedy momentálně funkční. Vnitřní strana dvířek je poškozena několika dírami zřejmě po vrutech. V této části se nacházel bar, je tedy možné, že na dvířkách byly připevněny držáky na lahve či něco podobného. Ve vnitřní části skřínky jsou na několika místech vyfrézované části dýhy i korpusu. Na zadní stěně je nalepený malý útržek novin, jsou zde patrné skvrny. Po obvodu prostřední skříně je po celé délce patrné světlejší zabarvení dýhy. Je pravděpodobné, že se zde nacházela další vložená část, zřejmě výše zmíněný bar. Na dně spodní i prostřední skříně jsou skvrny od tekutiny. Na stěnách spodní skříně jsou patrné otvory pro nosiče polic, police chybí.

Mapa poškození, dělicí stěna levá, detail otevřené skříňky

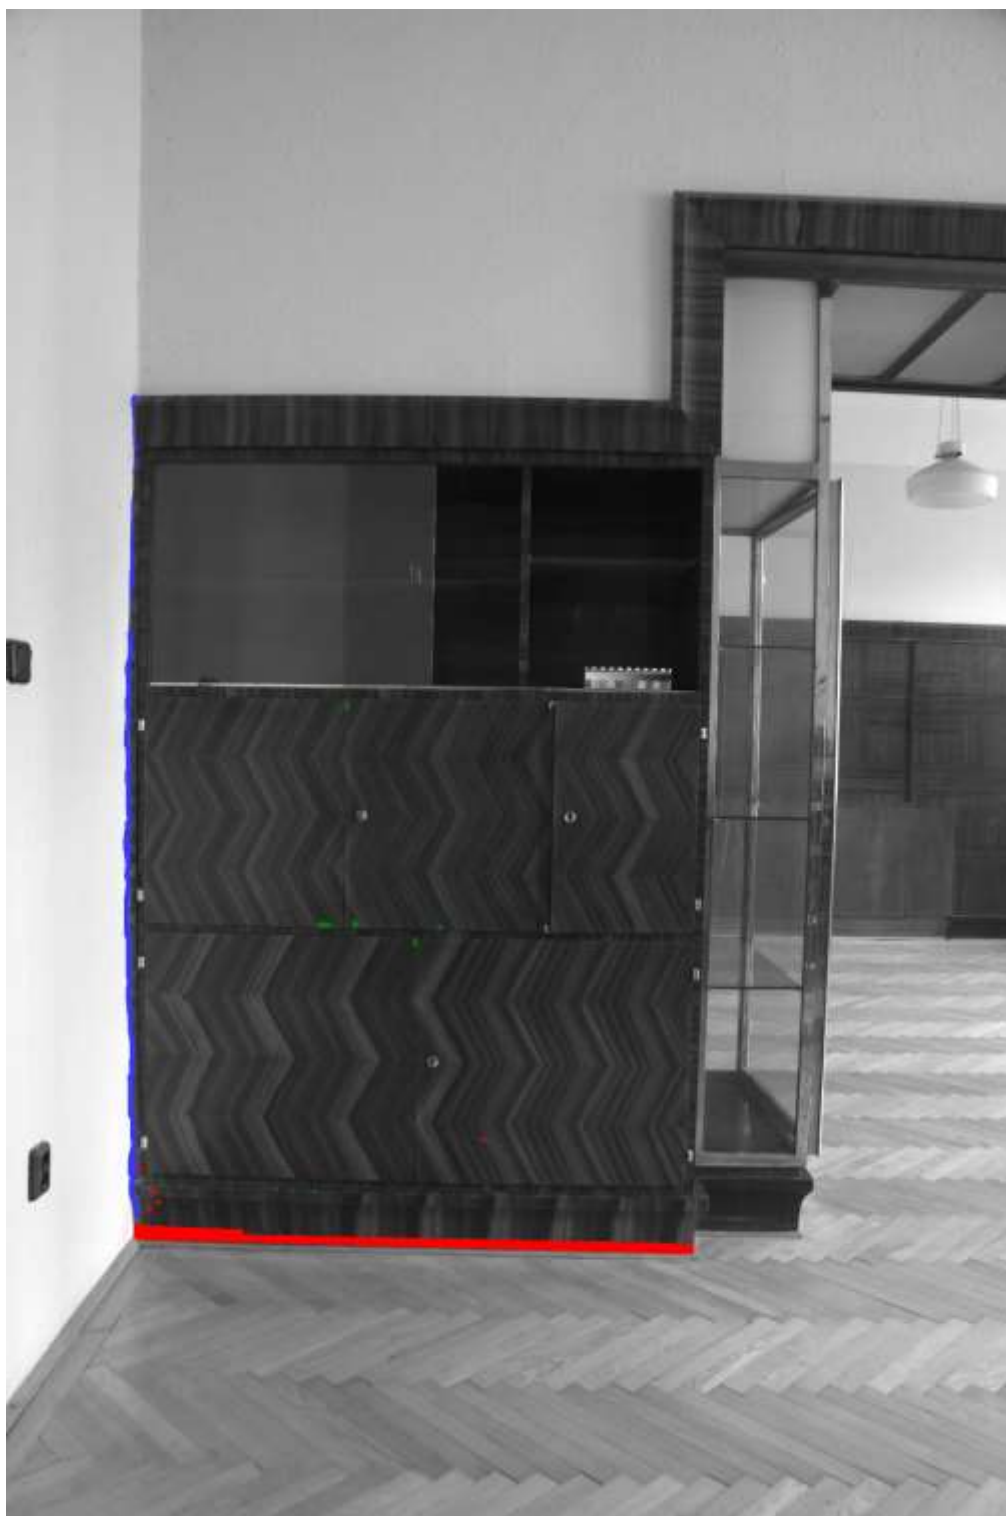
Mapa poškození, dělicí stěna levá, zavřená

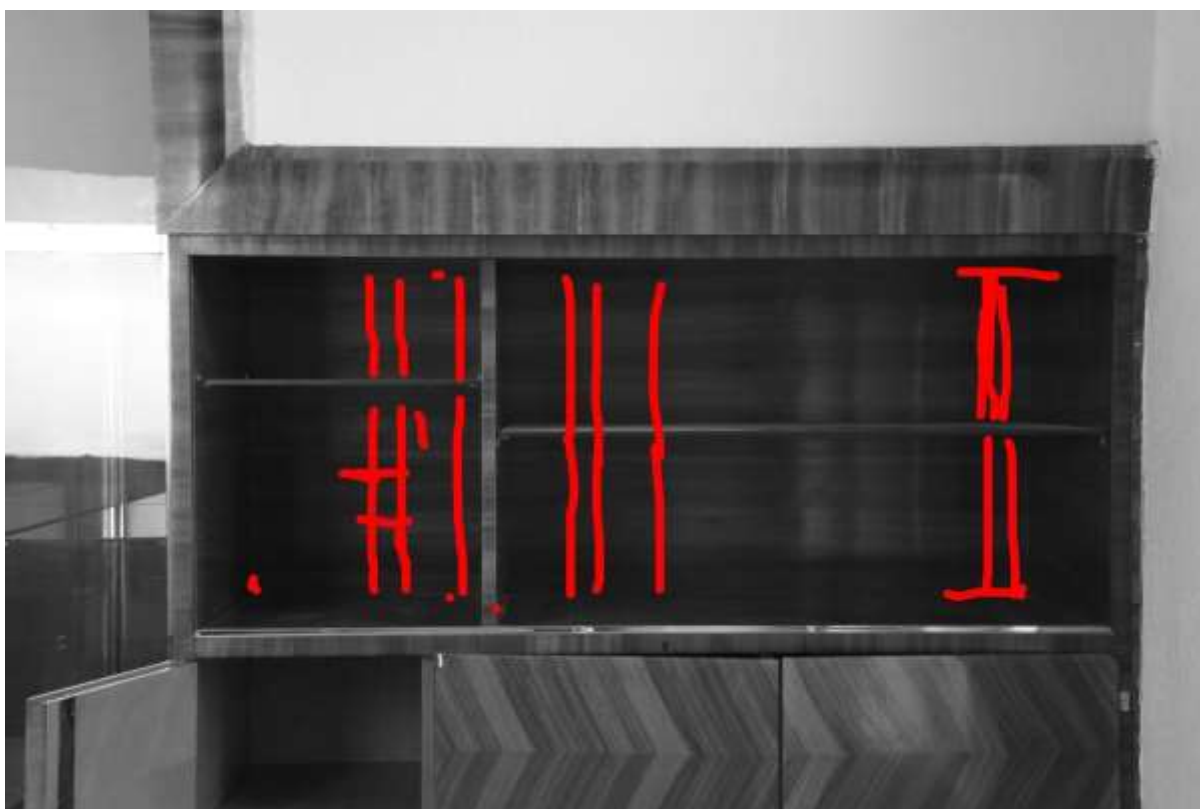
Na vnější straně i ve vnitřním prostoru dělicí stěny je na několika místech poškozená nebo chybějící dýha. Oděrky dýhy i povrchové úpravy se nachází zhruba na 5 % povrchu skříně. Vnitřní stěny jsou na několika místech poškrábány. Na dnech skříněk a policích jsou patrné skvrny od tekutin. Na stěnách spodní skříně jsou patrné otvory pro nosiče polic, police chybí. V levé části prostřední skříně jsou patrné otvory pro nosiče polic. Police je zde jen jedna, nepůvodní, patrně z dřevotřísky. V kování závěsu, kterým jsou připevněna dvířka prostřední skříně, chybí vrut. Dva klíče chybí. Zámkové kování na spodní skříňce je falešné, je zde pouze štítek připevněný na dvířkách, díra pro klíč není vytvořena.

Mapa poškození, dělicí stěna pravá, detail poliček bez skleněných dvířek

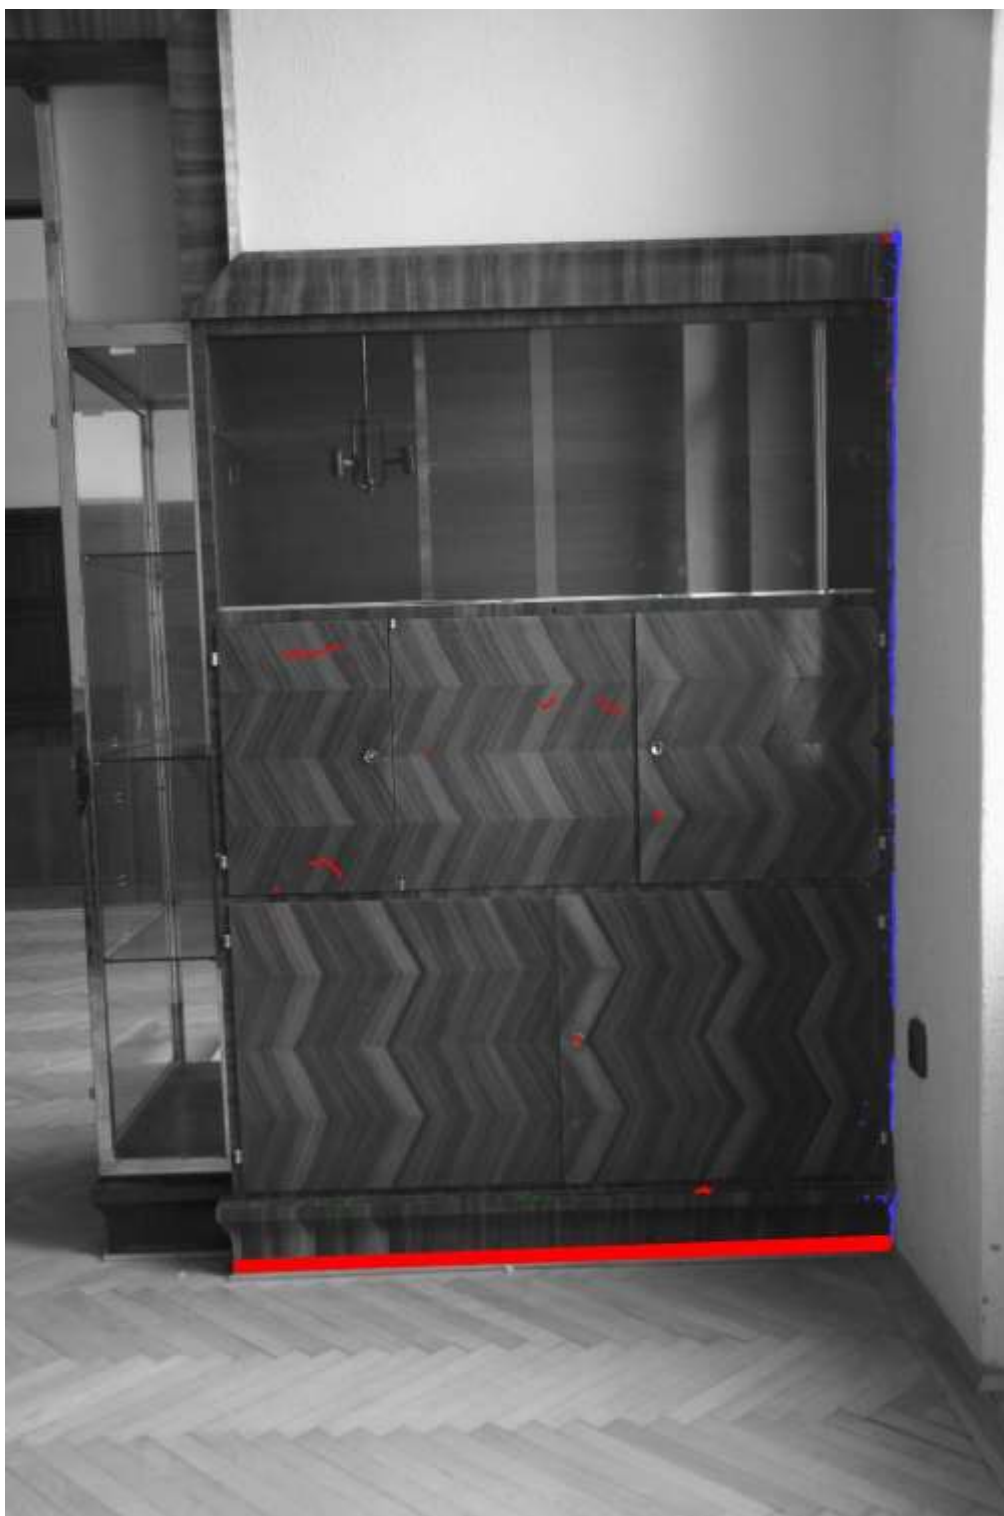
Mapa poškození, dělicí stěna pravá, zavřená

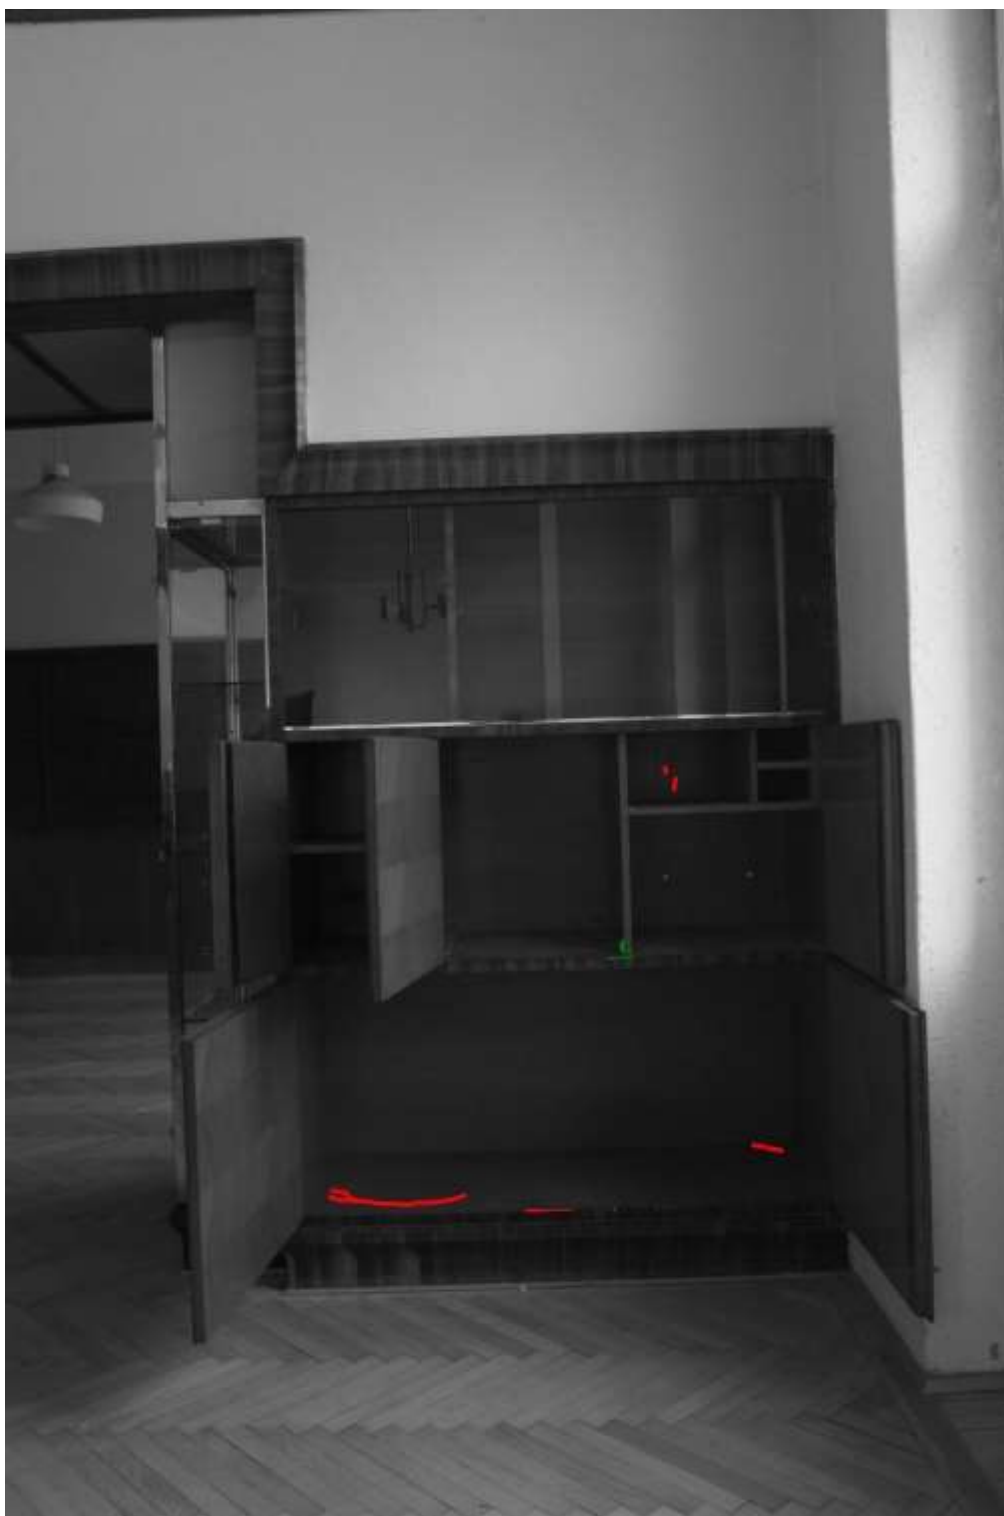
Mapa poškození, dělicí stěna pravá, otevřená

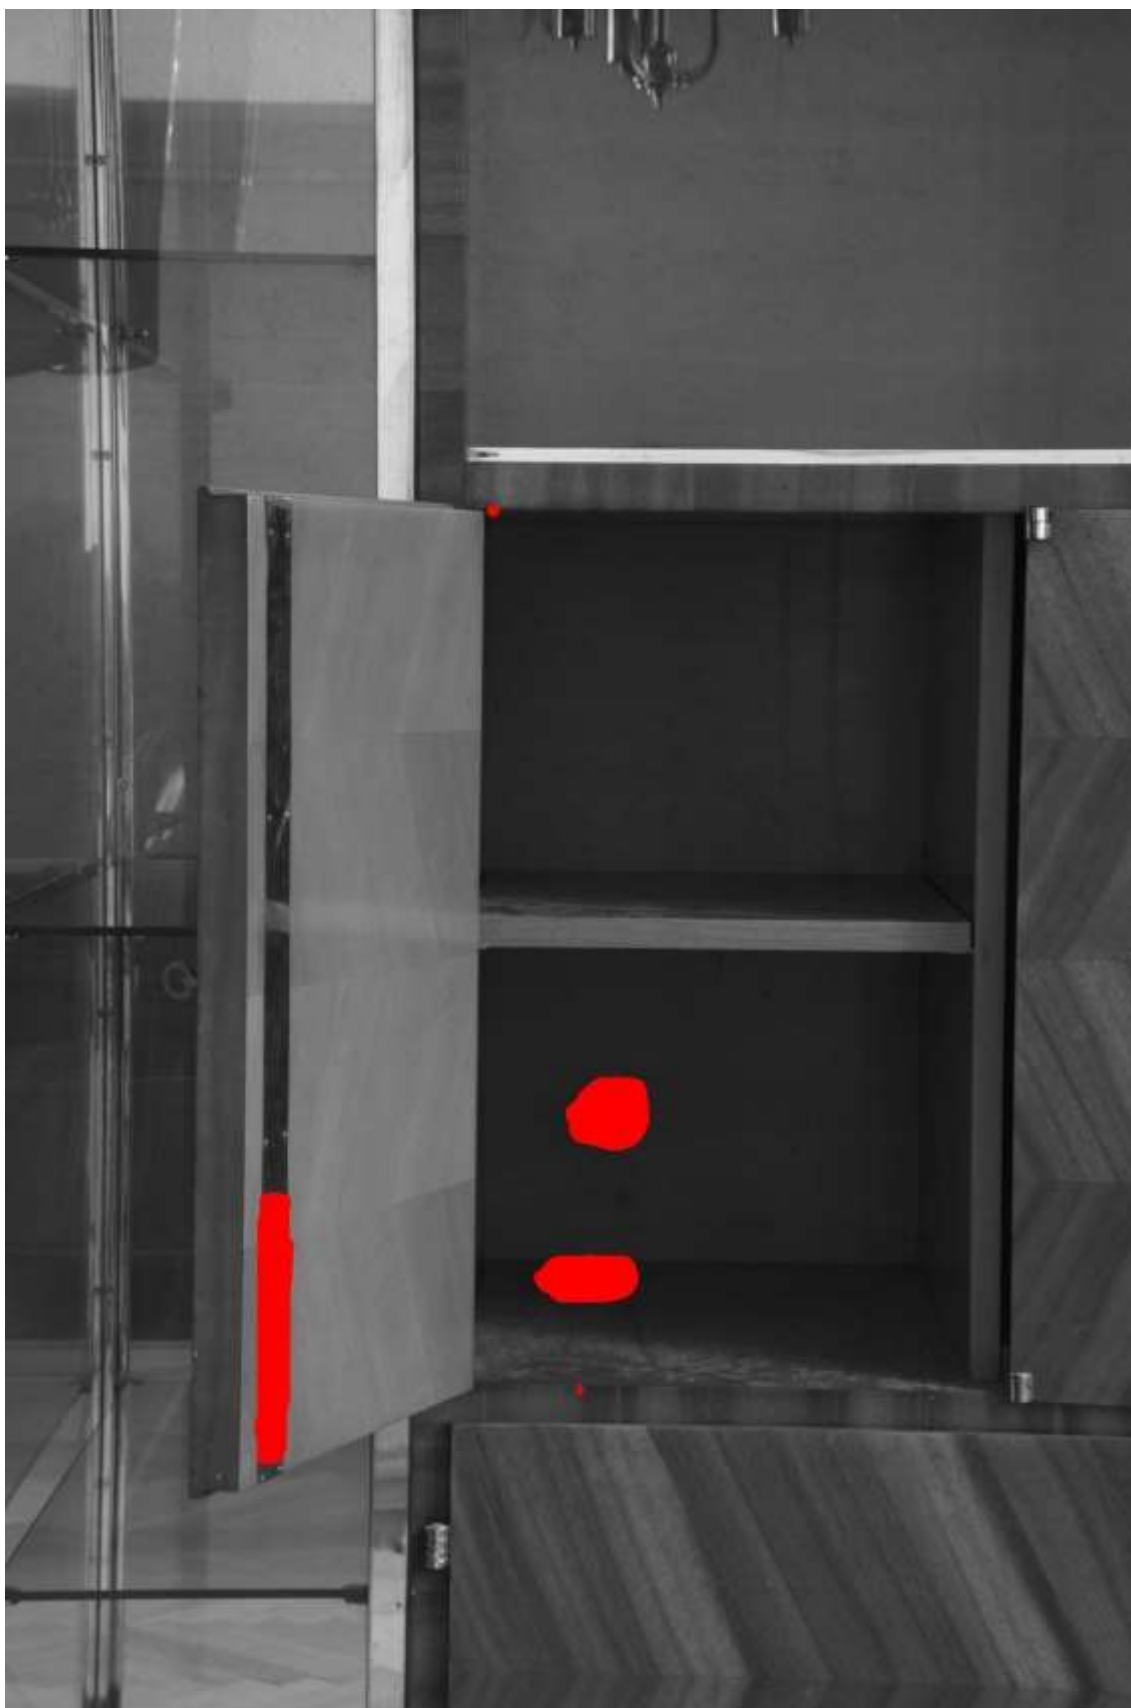
Mapa poškození, dělicí stěna pravá, detail skříňky

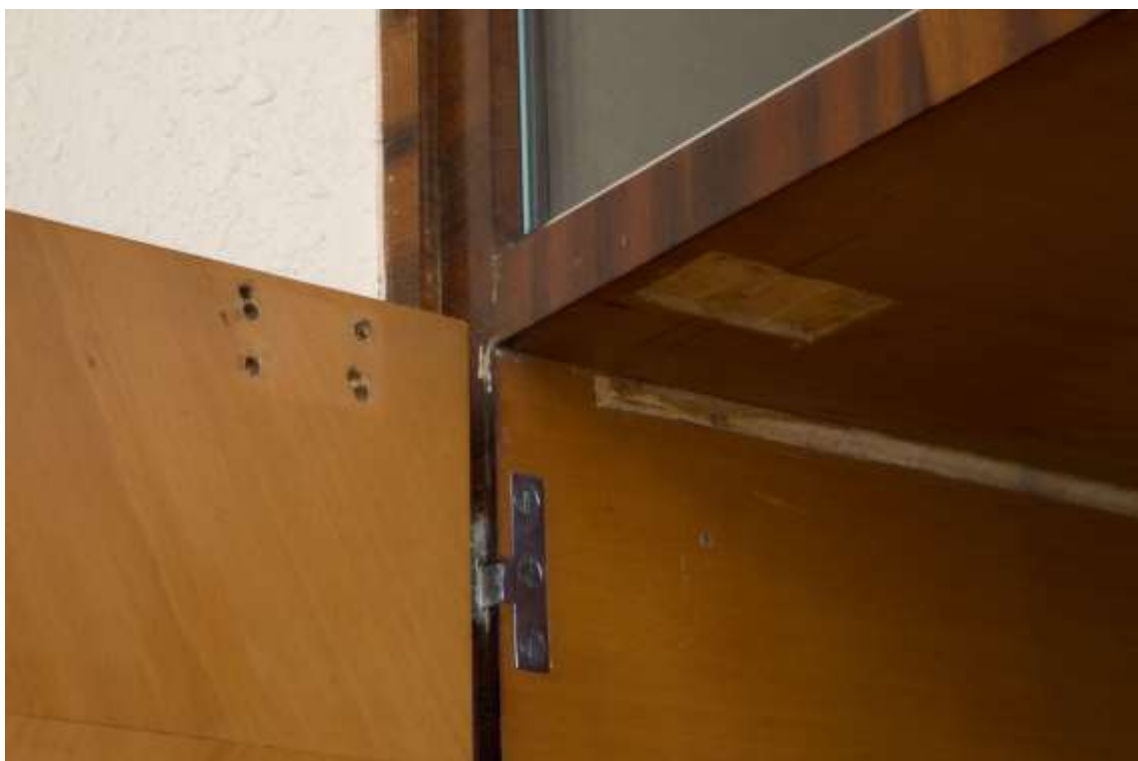
Detailní pohled na stopy pravděpodobně po vypínači světla v baru, při otevření dvířek se světlo automaticky rozsvítilo.

- Oprava mechanismů zámků a jejich uvedení do provozu.
- Výroba nových klíčů.
- Estetická úprava prostoru prostřední skříňky v levé části v závislosti na architektonickém řešení úpravy interiéru.

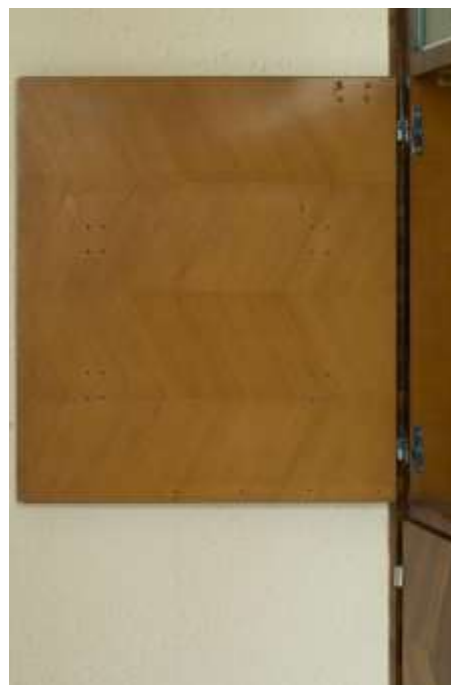
Pohled na levá dvířka baru s viditelnými stopami po nějakých zavíracích mechanismech a pravděpodobně věšácích na skleničky

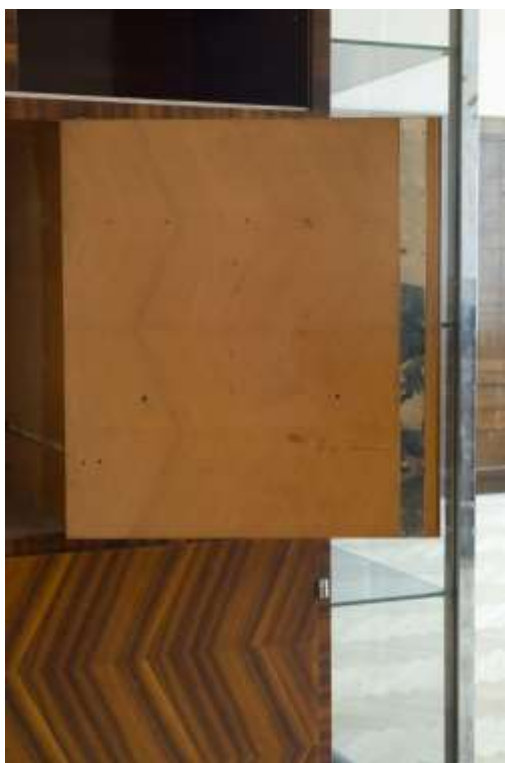
Pohled na pravá dvířka baru s viditelnými stopami po nějakých zavíracích mechanismech a pravděpodobně věšácích na skleničky

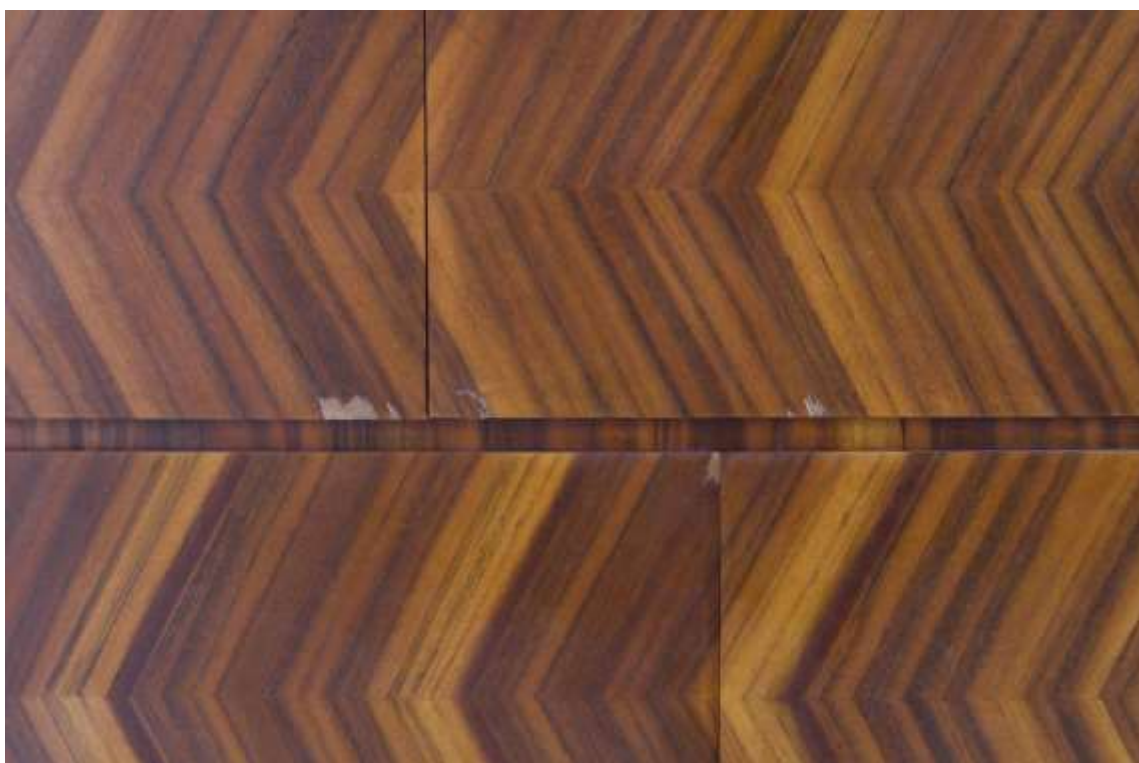
Detail odštípaných dýh na dvířkách

- Kompletní demontáž a transport na dílnu.
- Očištění demineralizovanou vodou a pH neutrálním tenzidem (Syntapon L, Dehypon. koncentrace <1%).
- Fixace odlepených dýh. (kostní a kožní teplý klij)

- Doplnění chybějících dýh (analogické dřeviny, textury a řezu).
- Tmelení a retušování drobných, esteticky rušivých poškození (tvrdé a měkké voskové tmely, akrylové tmely, akrylové a vodové retušovací barvy).

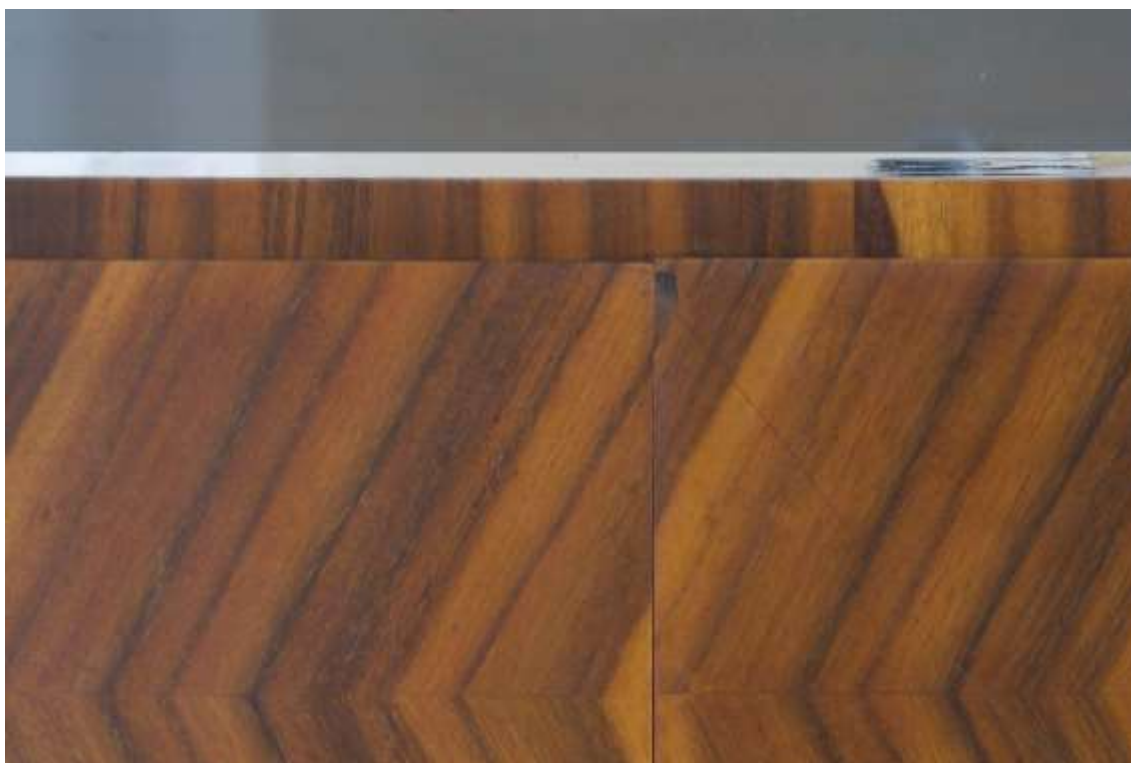
Detail odštípaných dýh a rýhy na dvířkách

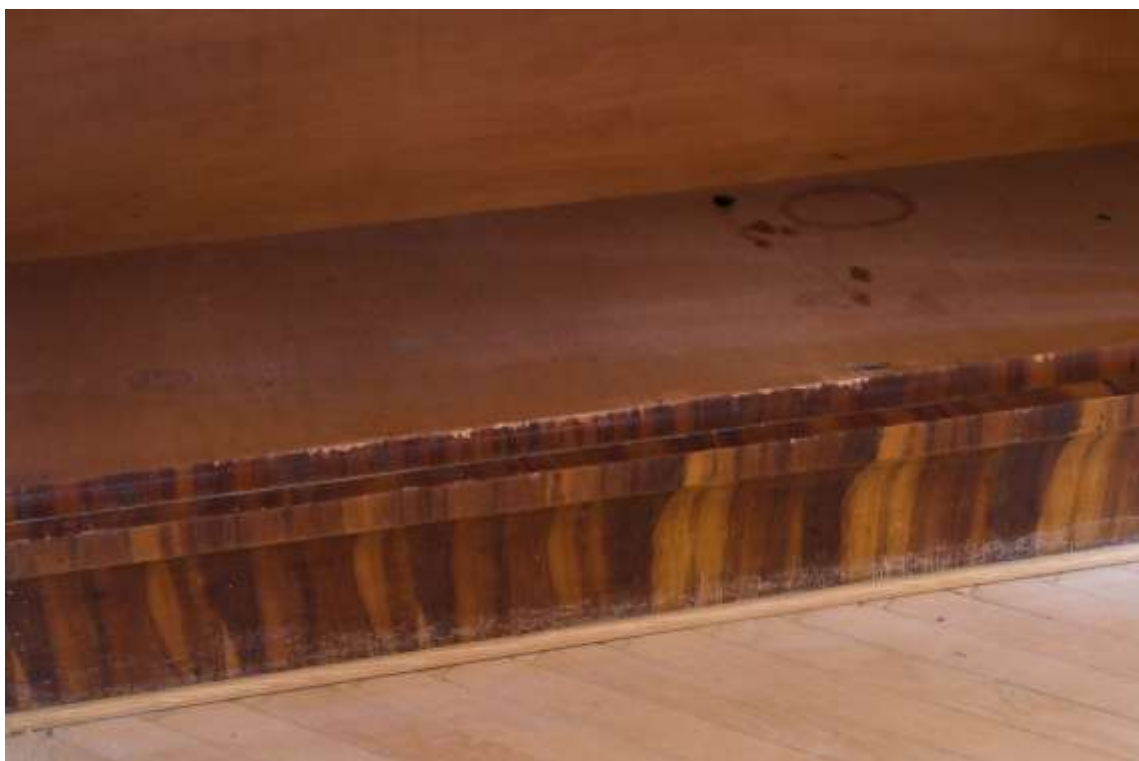
Detail odštípaných dýh na spodním soklu a zašpiněné dno skříňky

- Čištění a barevná korekce esteticky rušivých skvrn.
- Čištění, stabilizace a fixace kovových prvků na základě doporučení odborného pracoviště zaměřeného na restaurování kovů.

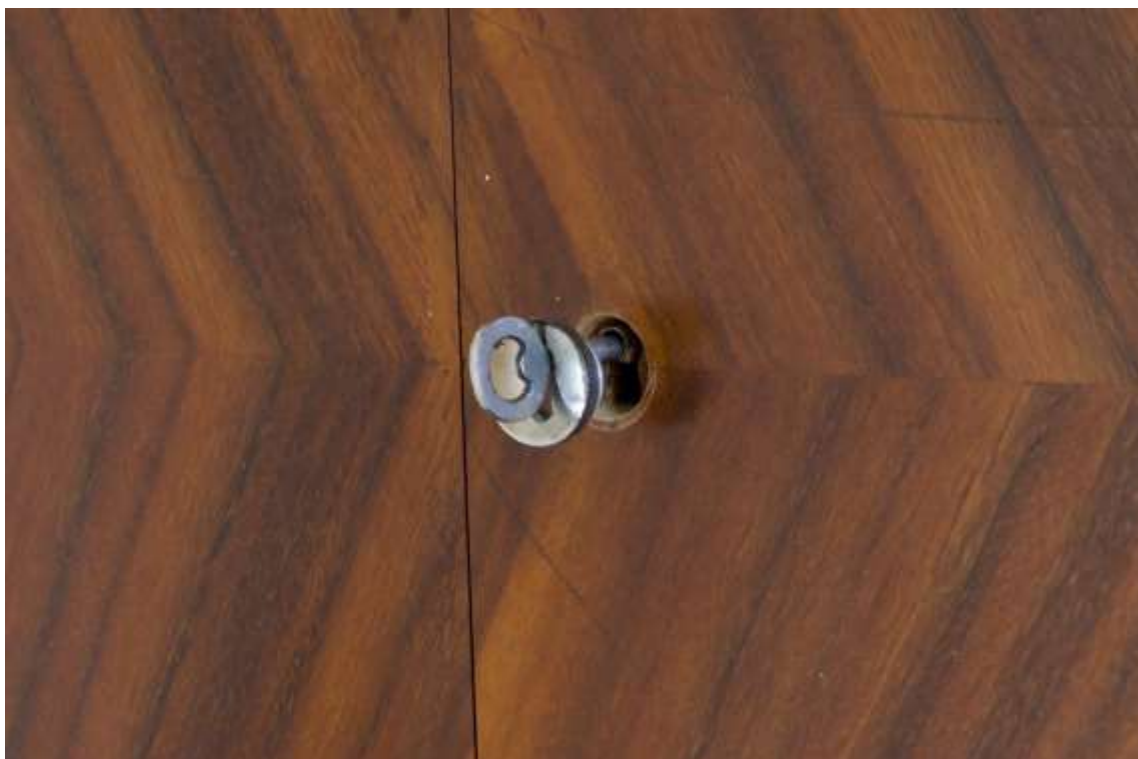
Detail poškozeného štítku zámku

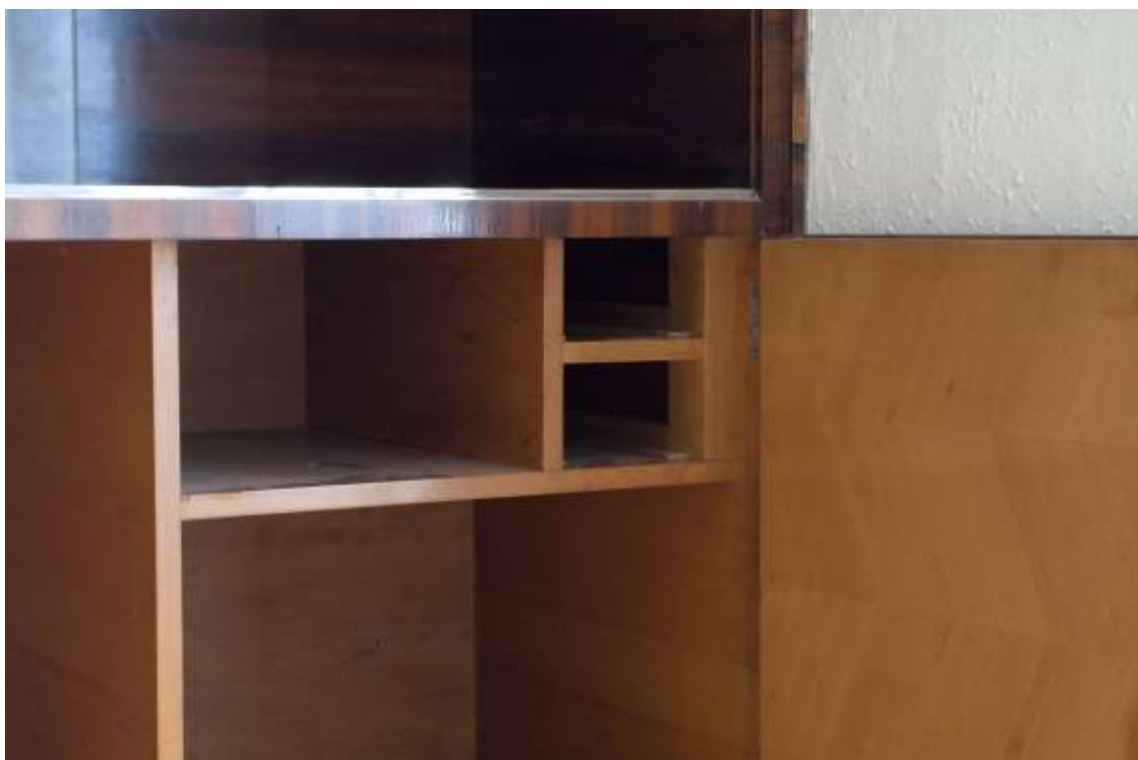
Pohled do prostoru chybějících zásuvek

- Doplnění dvou chybějících zásuvek v pravé části dle vzoru dochovaných zásuvek v závislosti na architektonickém řešení úpravy interiéru.
- Na zvážení je doplnění výsuvné police v pravé části v závislosti na architektonickém řešení úpravy interiéru.

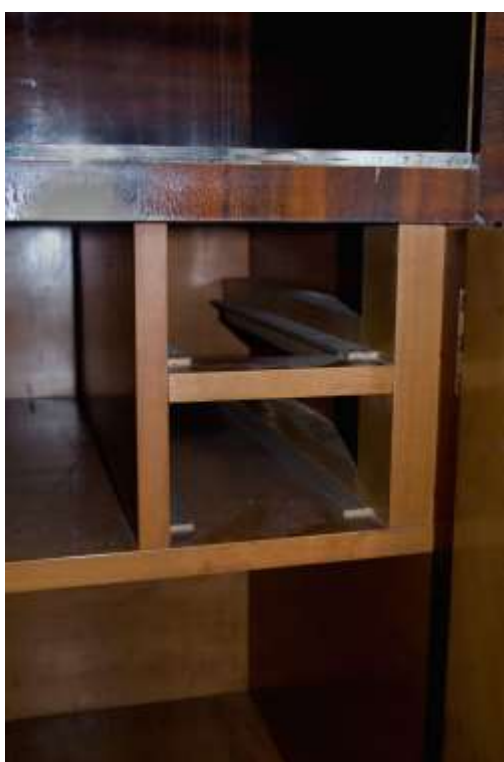
Detail prostoru chybějících zásuvek

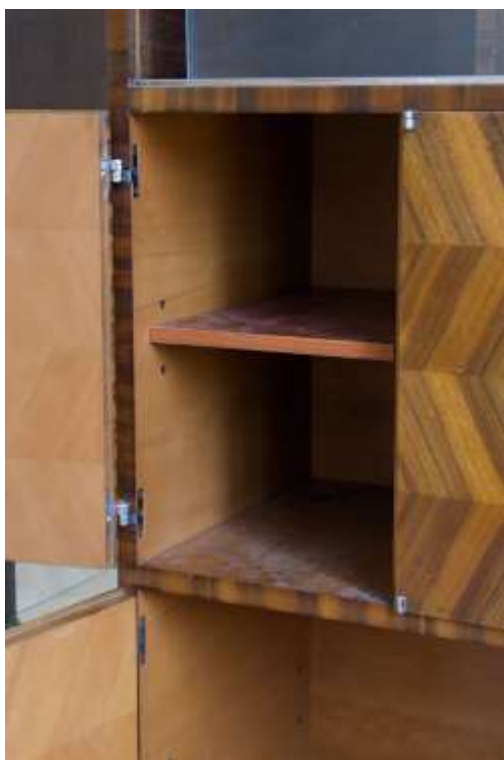
Pohled do levé skříňky se sekundárně dodanou policí z DTD

- Doplnění chybějících polic v závislosti na architektonickém řešení úpravy interiéru.
- Doplnění kovových podpěrek polic.
- Doplnění malované kresby dřeva na hranách dvířek.

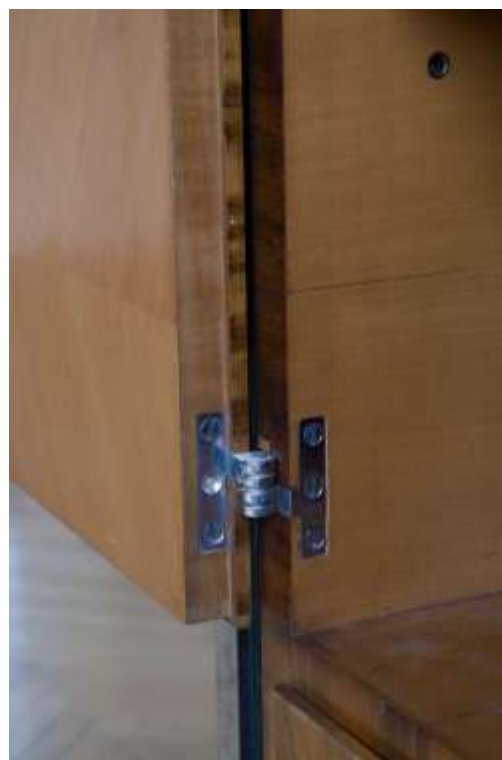
Detail závěsů a hrany dvířek s dokreslenou kresbou dřeva

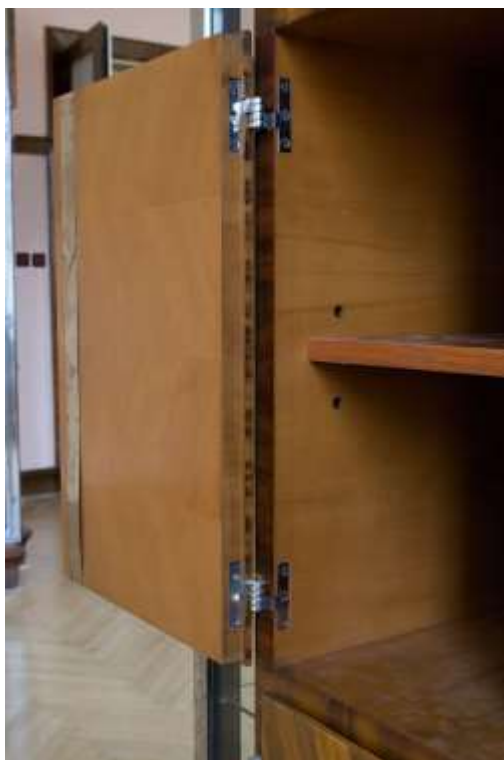
Detail hrany dvířek s dokreslenou kresbou dřeva

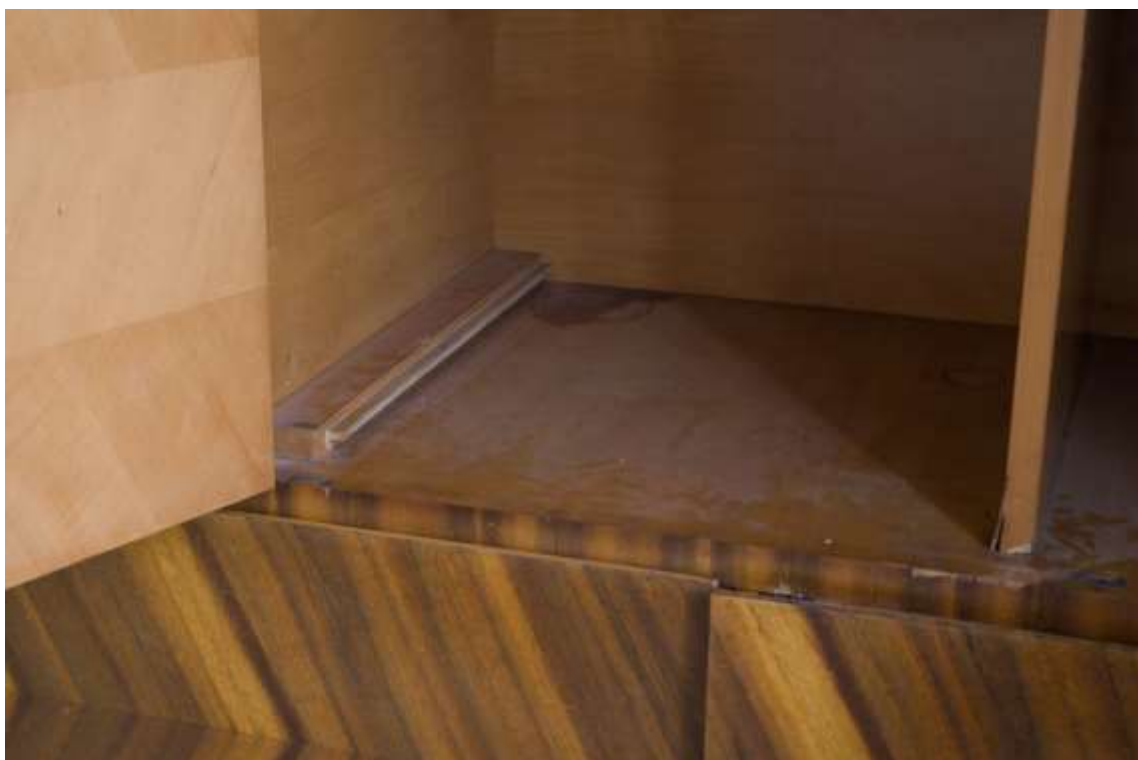
Detail dochované šoupací lišty; Na tomto místě mohla být vysouvací deska.

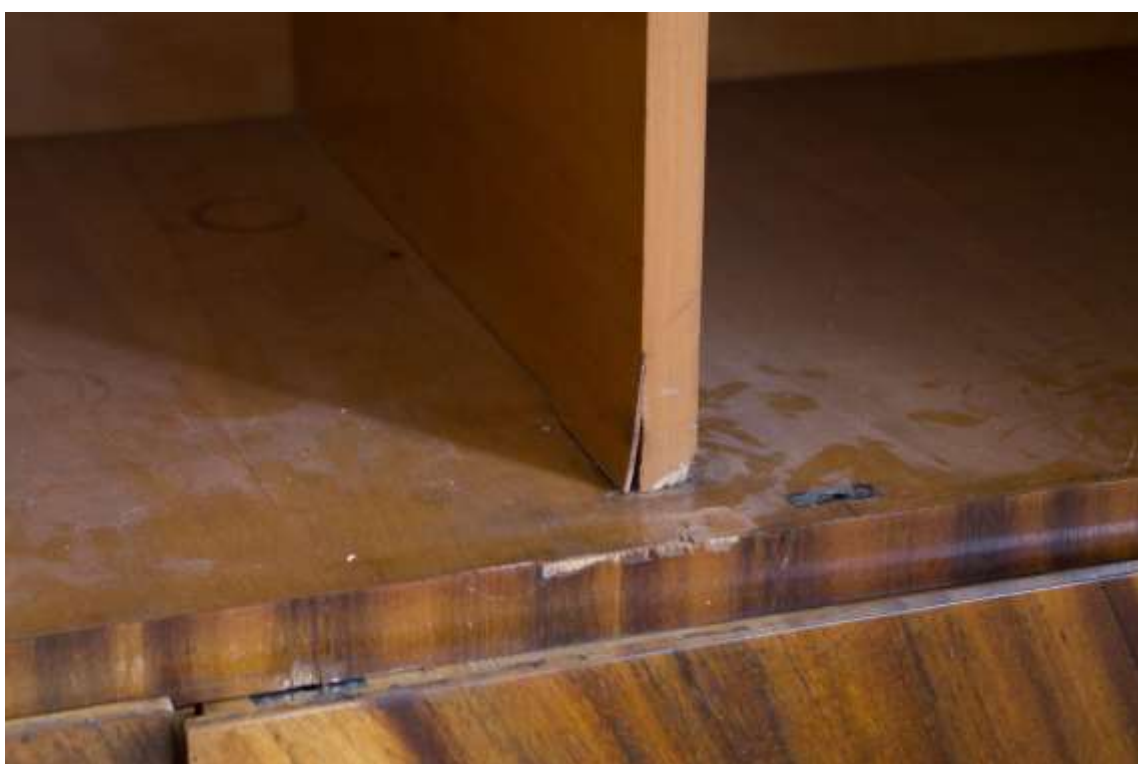
Detail poškození dělicí příčky v prostřední části skříně

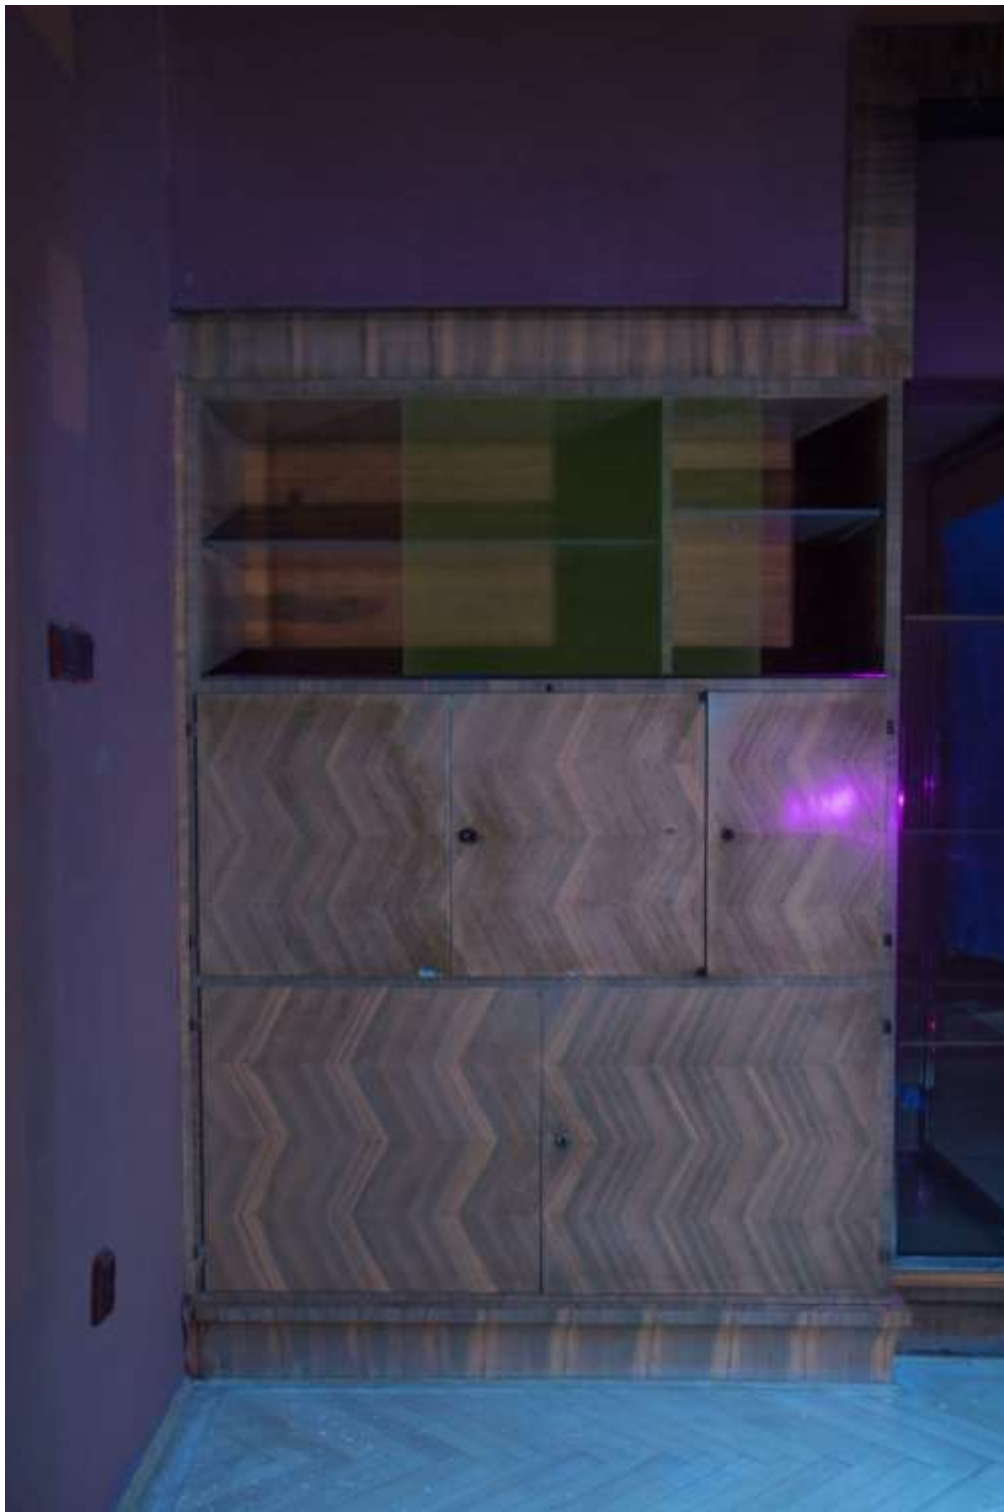
Světlo šedavá fluorescence povrchu, naoranžovělá fluorescence povrchu ve vitrínách, žlutozelená fluorescence skla (možná přítomnost uranu)

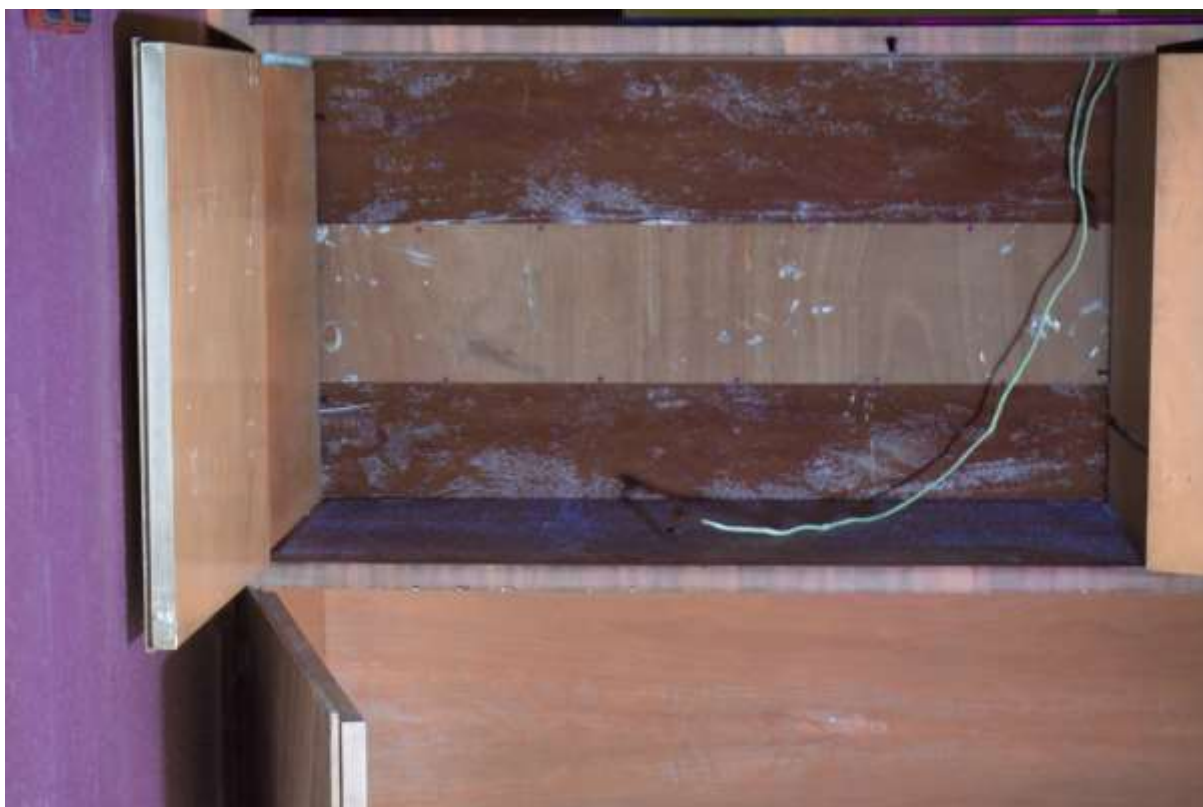
Bílá fluorescence lepidla na zádech, světle bělavá fluorescence na hranách, naoranžovělá fluorescence vnitřních ploch dvířek

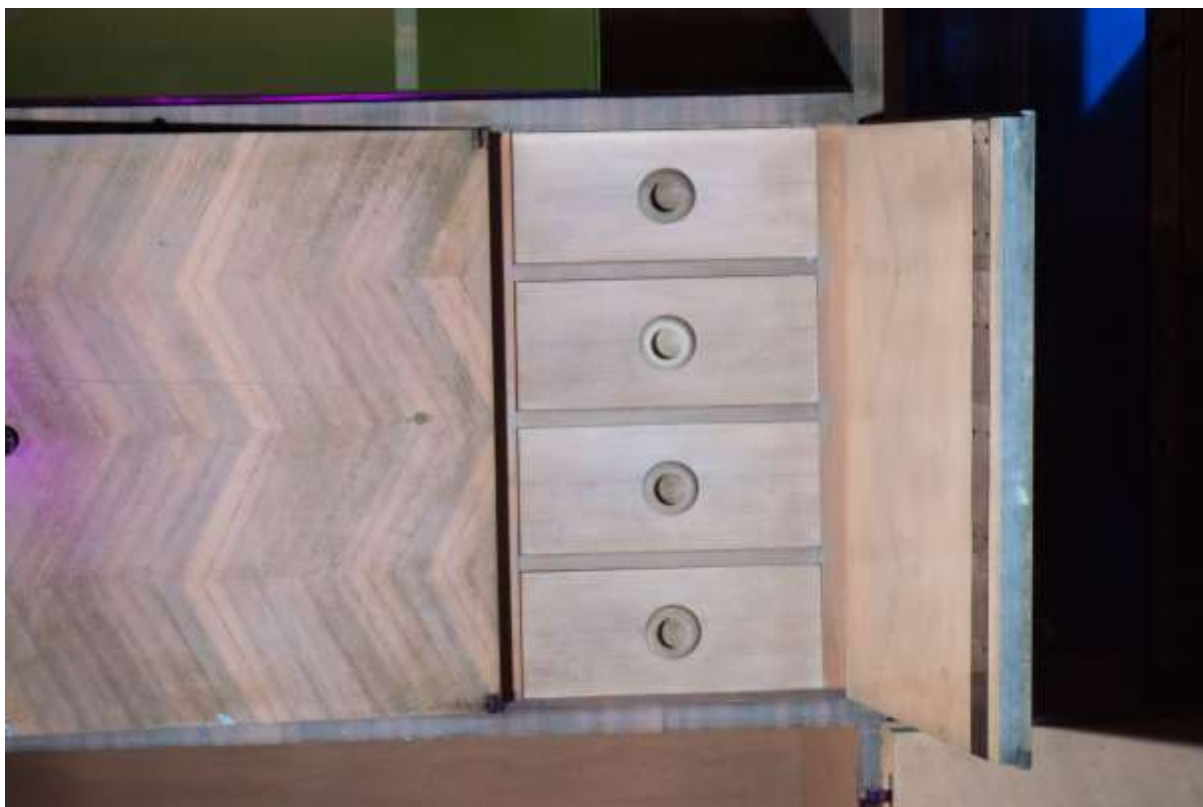
Světlá fluorescence povrchu, k povšimnutí je odlišná fluorescence druhé úchytky
