Návrh na restaurátorský zásah

Dochované prvky mobiliáře a vestavěného nábytku v bytě
Richarda Herdana

část F

Dělicí stěna obývací pokoj
i.č. 08-001a, b

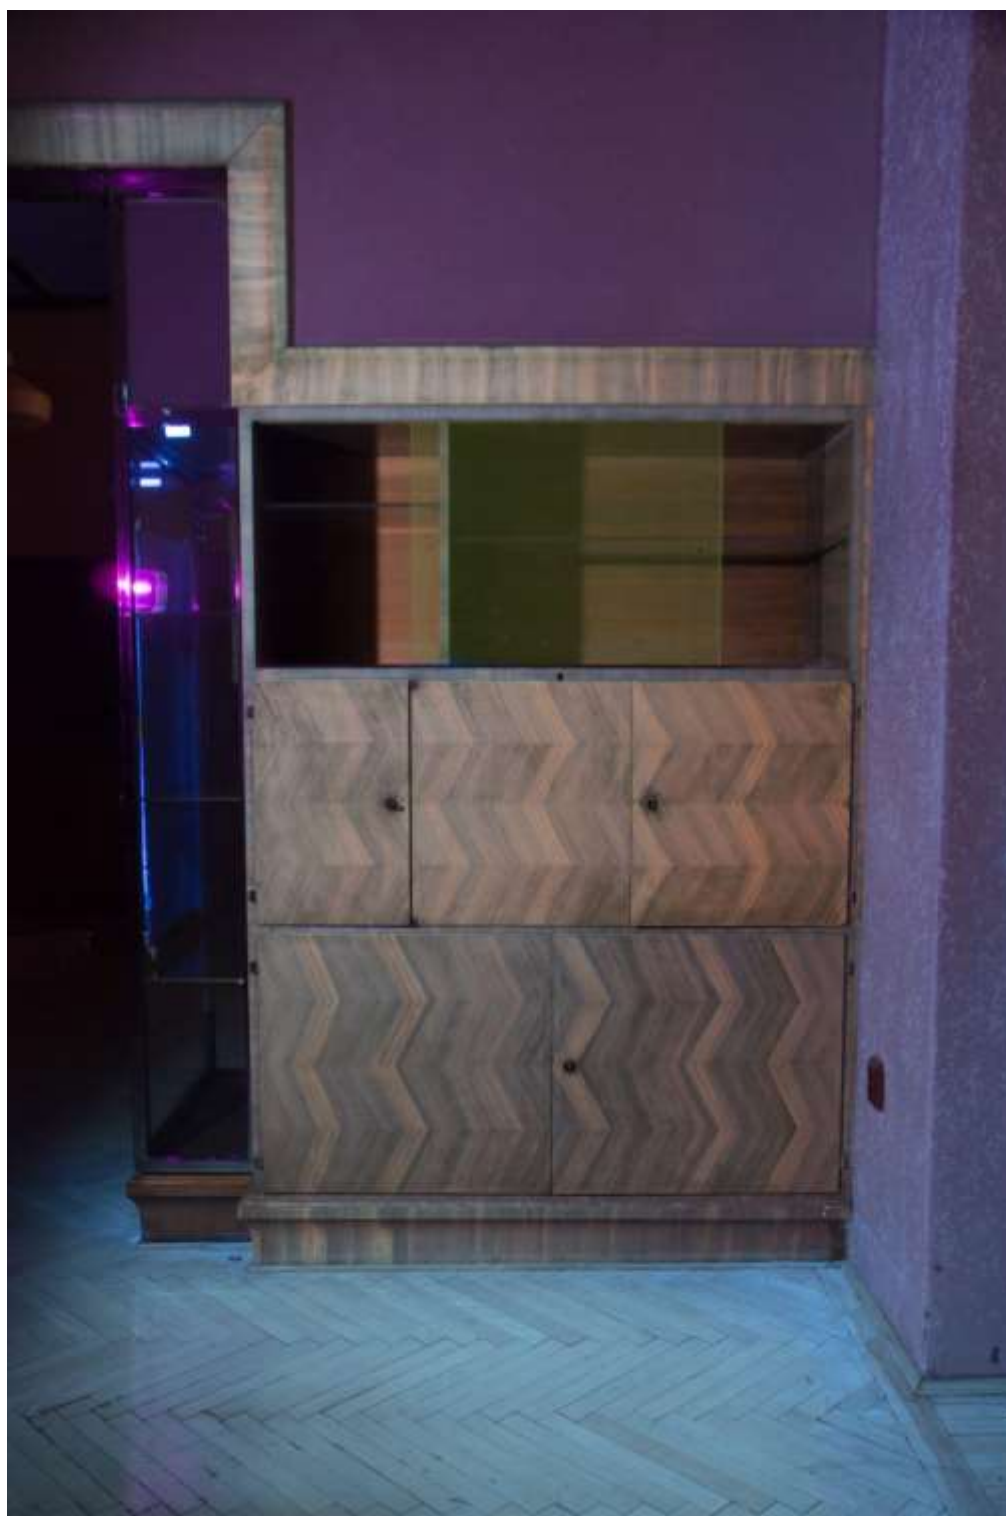
Naoranžovělá přecházející fluorescence způsobená slunečním zářením, žlutozelená fluorescence skla (možná přítomnost uranu)

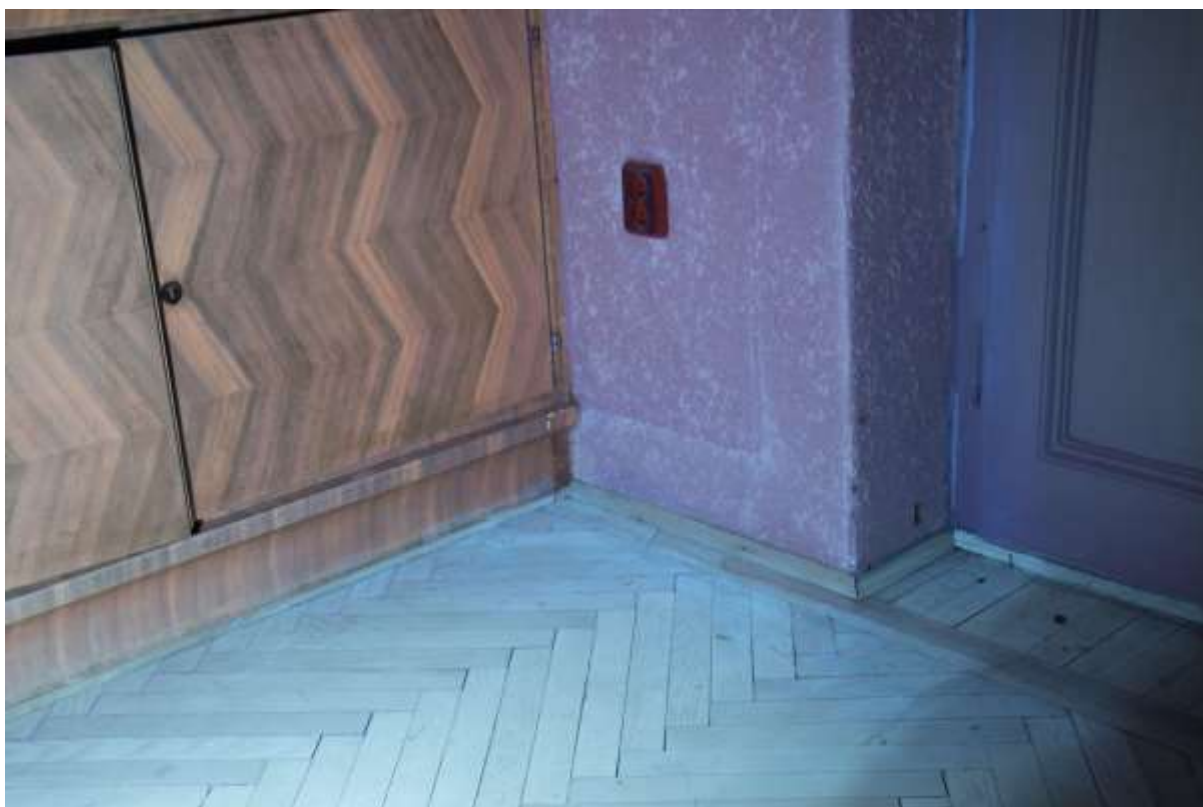
Stopa po odstraněném obkladu na stěně

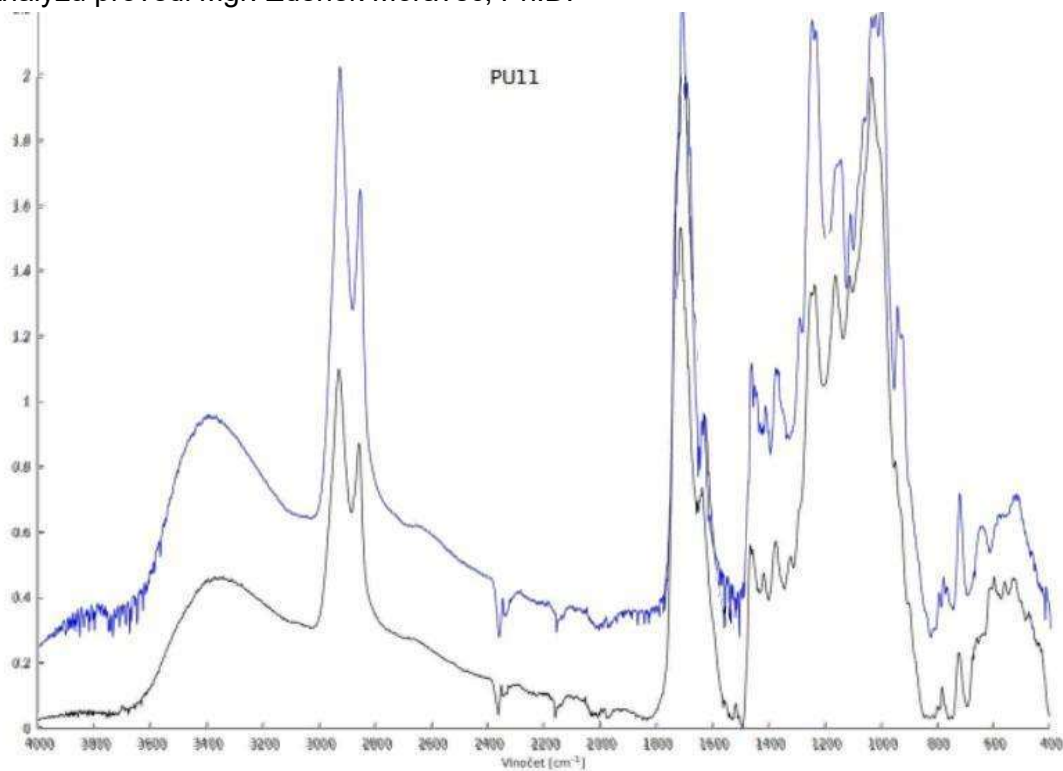
Spektrum vzorku PU11

Spektrum povrchové úpravy v porovnání se spektrem šelaku.

Politura je pryskyřičná.

- Regenerace a doplnění povrchové úpravy (šelak bezbarvý čištěný bez vosku).
- Transport a montáž.

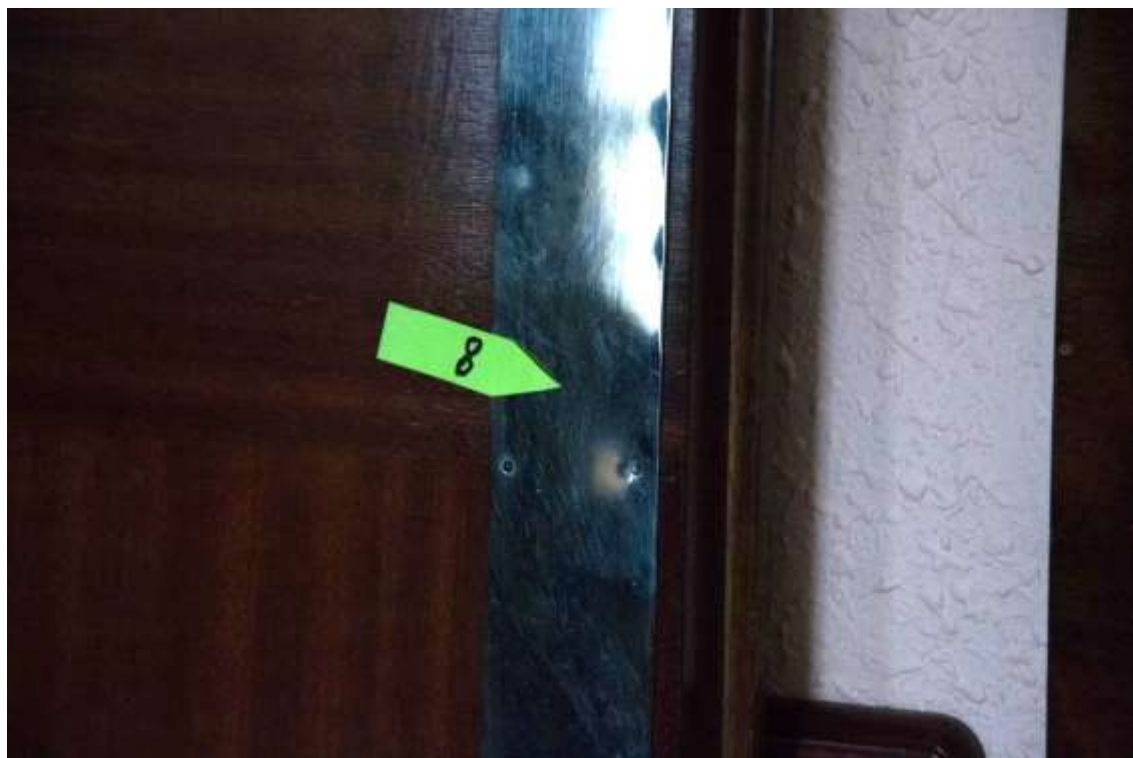
Místo analýzy - krycí plech rozvorového zámku

Krycí plech je mosazný, galvanicky pokovený niklem.
