Střední škola umění a designu  
a  
Vyšší odborná škola restaurátorská v Brně

## **Návrh na restaurátorský zásah**

Dochované prvky mobiliáře a vestavěného nábytku v bytě  
Richarda Herdana

Lišta pod stropem  
i.č. 08-007

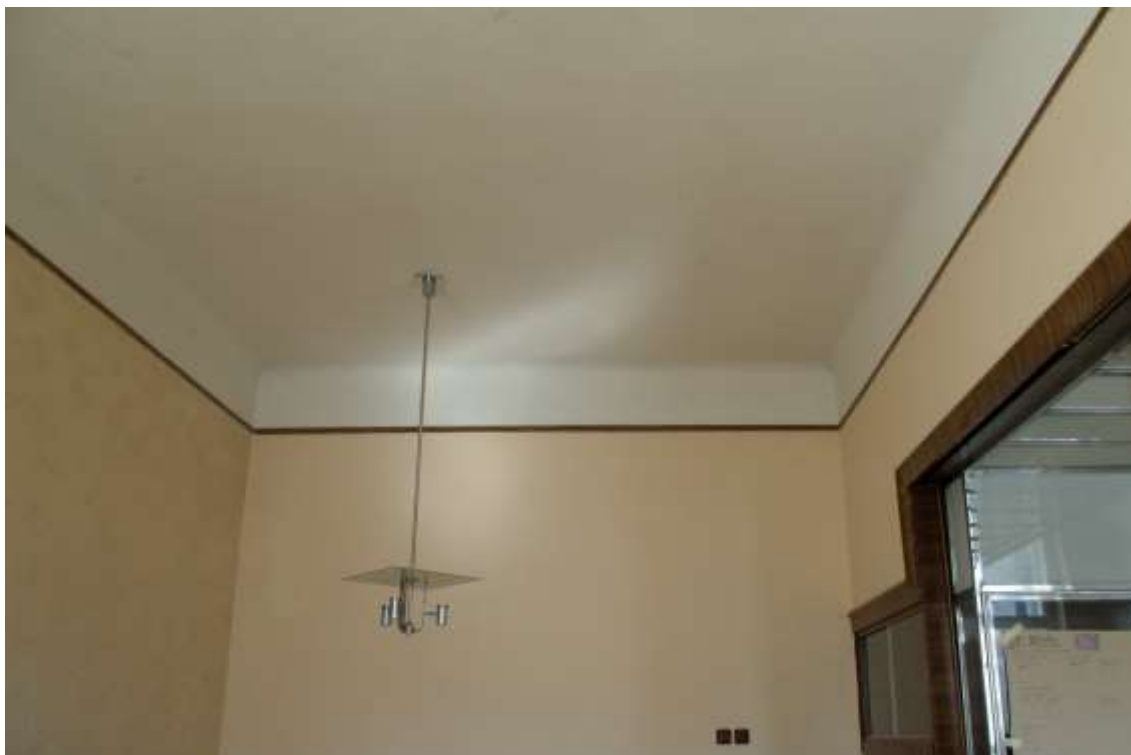
Předmět je v dobrém stavu, povrchová úprava je zašlá a hrany jsou částečně zatřeny bílou barvou shodnou s barvou, kterou jsou natřeny stěny. Místy je lišta uvolněna a nedrží pevně na stěně.

*Pohled na severní stěnu*

- Kompletní demontáž a transport na dílnu.
- Očištění demineralizovanou vodou a pH neutrálním tenzidem (Syntapon L, Dehypon. koncentrace <1%).
- Tmelení a retušování drobných, esteticky rušivých poškození (tvrdé a měkké voskové tmely, akrylové tmely, akrylové a vodové retušovací barvy).
- Regenerace a doplnění povrchové úpravy (šelak bezbarvý čištěný bez vosku).
- Transport a montáž.

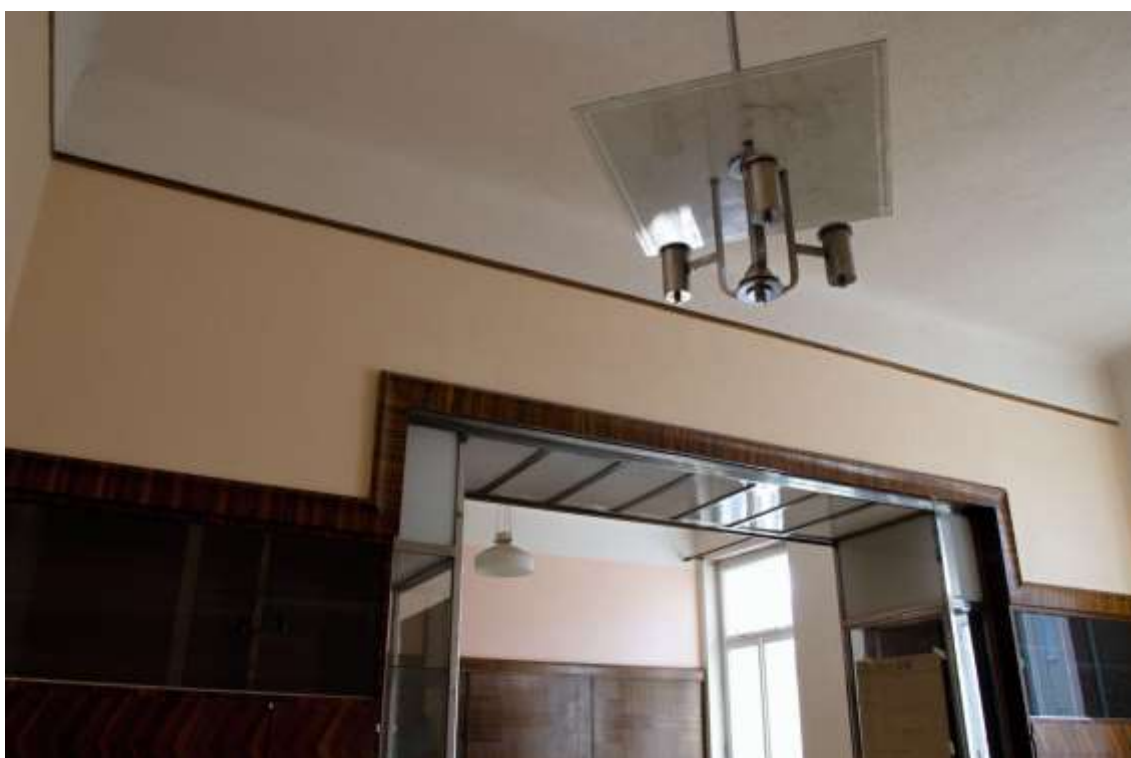
*Pohled na východní stěnu*

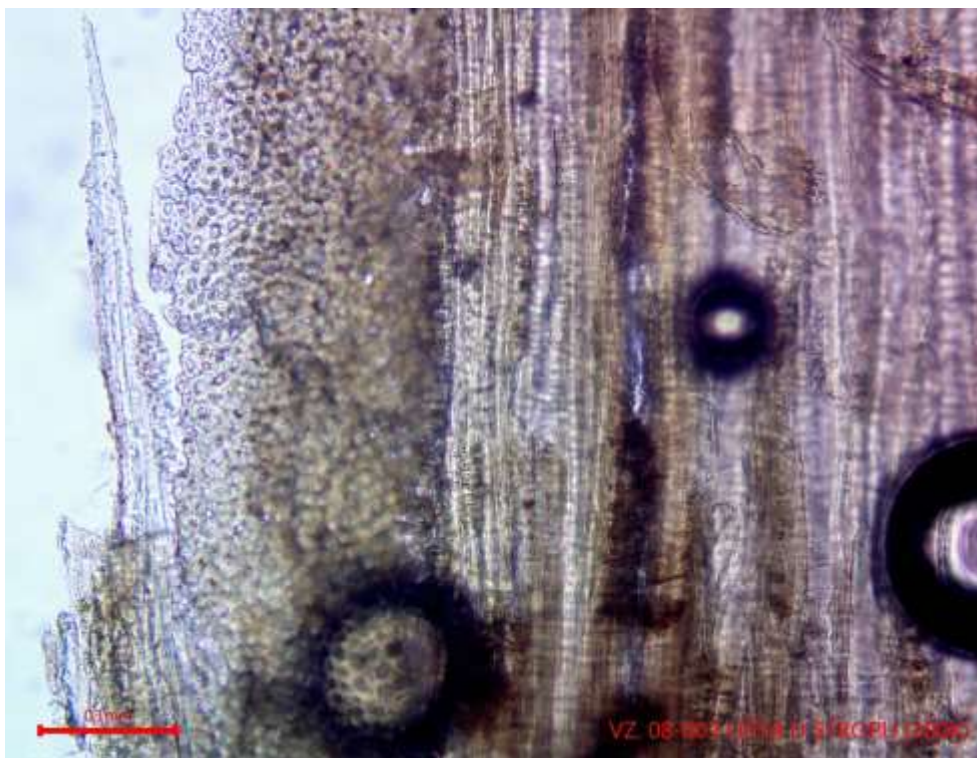
*Mikroskopie, vzorek 08-007*

- *lišta u stropu, tangenciální řez, výrazný mnohvrstevný dřeňový paprsek potvrzuje vizuální identifikaci. Jde o dub.*
