Střední škola umění a designu  
a  
Vyšší odborná škola restaurátorská v Brně

## **Návrh na restaurátorský zásah**

Dochované prvky mobiliáře a vestavěného nábytku v bytě  
Richarda Herdana

Táflování i s dveřmi + rámování a sokl  
ič. 09-002, 09-003

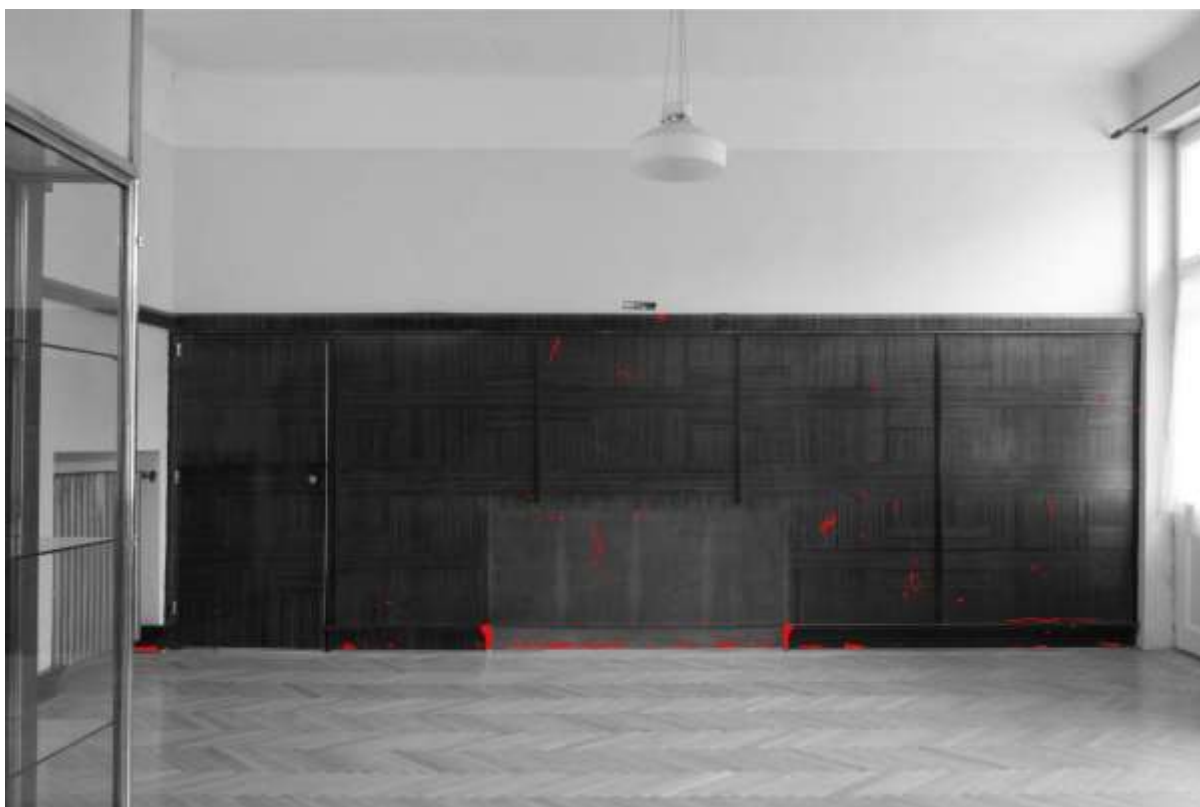
*Mapa poškození*

Táflování je v dobrém stavu. Povrchová úprava je silně zdegradovaná. Zvláště pak u okna, kde působí více slunečního záření. Některé lišty překrývající spoje jsou uvolněny. Na dvou pravých panelech jsou světlé cákance, pravděpodobně vzniklé reakcí s nějakým rozpouštědlem (alkohol). Ve vrchní části jsou díry po zatlučených hřebících. Sokl je okopaný a poškozený, což je pravděpodobně způsobeno vytíráním podlahy. Na vrchní římse dýha na několika místech chybí a je odseparovaná. Místy se vyskytují drobné oděrky. Galvanické pokovování je oloupané. Zapadací válečkový mechanismus chybí. Zapadací plech je ohlý.

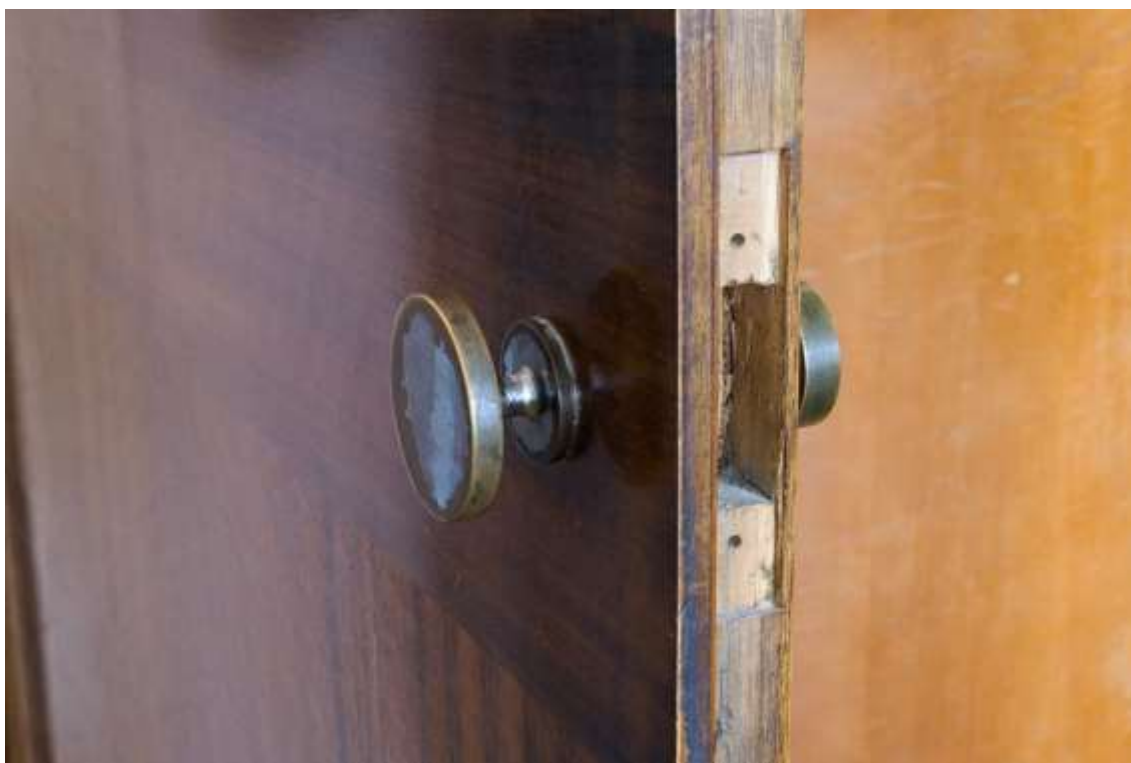
*Detail kulové kliky a chybějícího zapadacího mechanismu*

- Doplnění chybějícího zapadacího mechanismu.
- Narovnání zapadacího plechu.
- K zvážení je doplnění soklu v místě, kde původně stál bufet, v závislosti na architektonickém řešení úpravy interiéru.

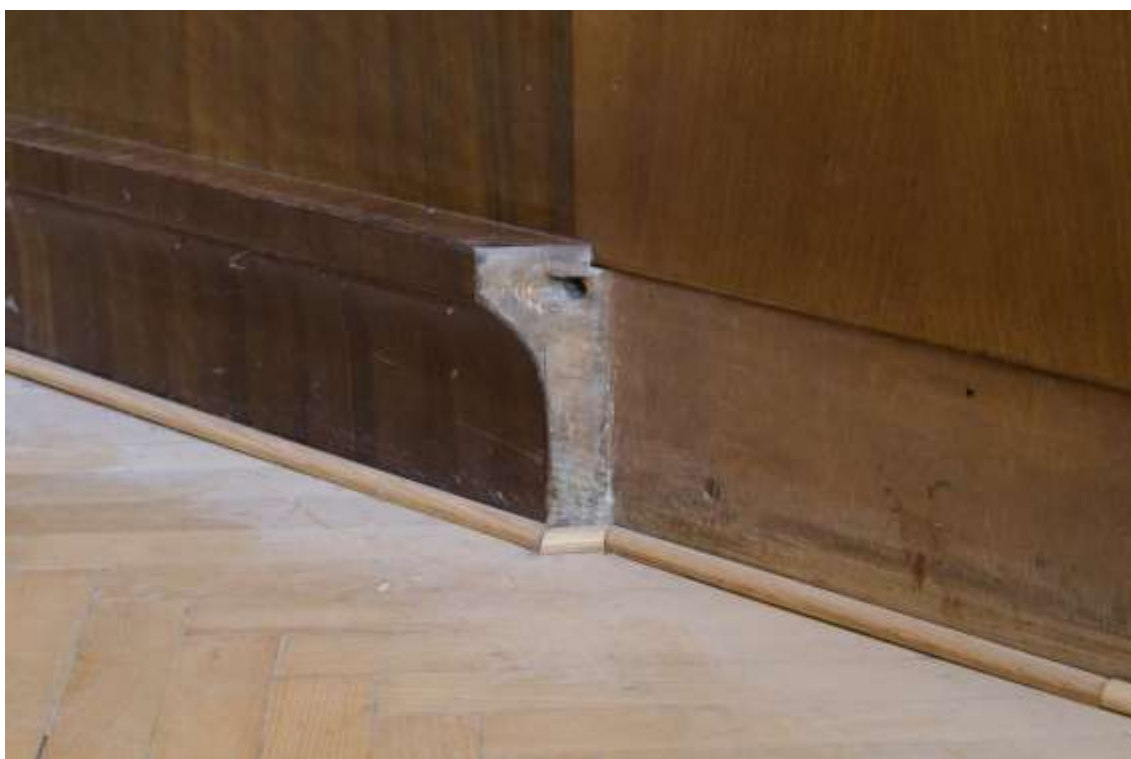
*Detail ukončení soklu*

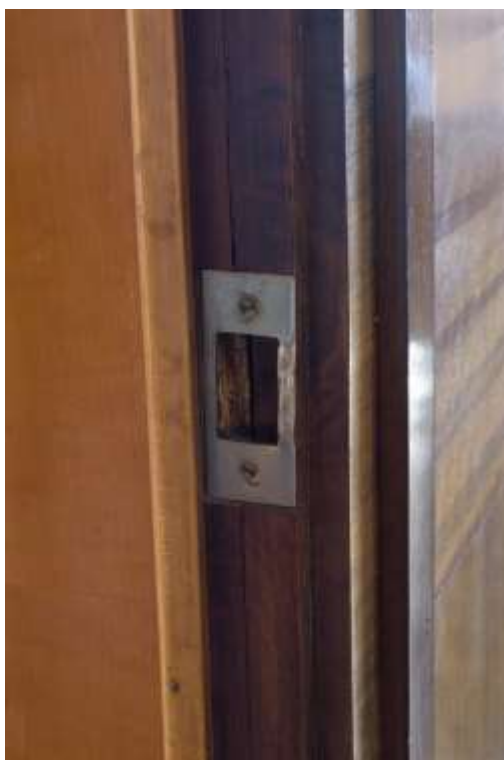
*Detail zapadacího plechu*

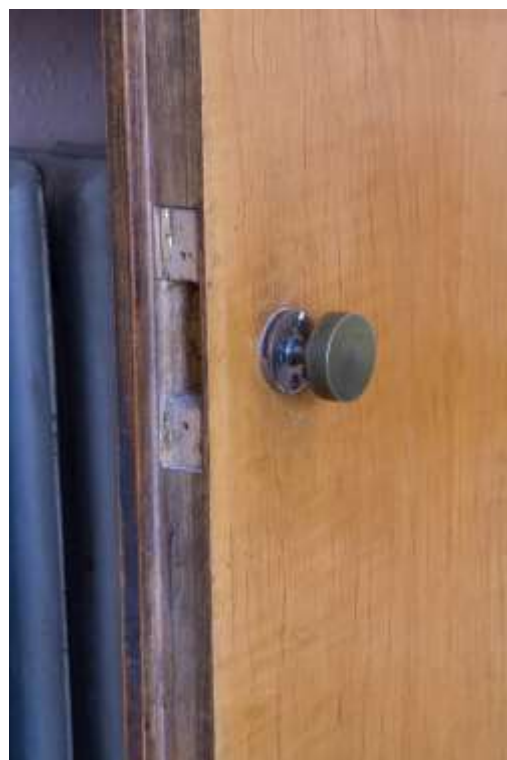
*Detail kulové kliky a chybějícího zapadacího mechanismu*

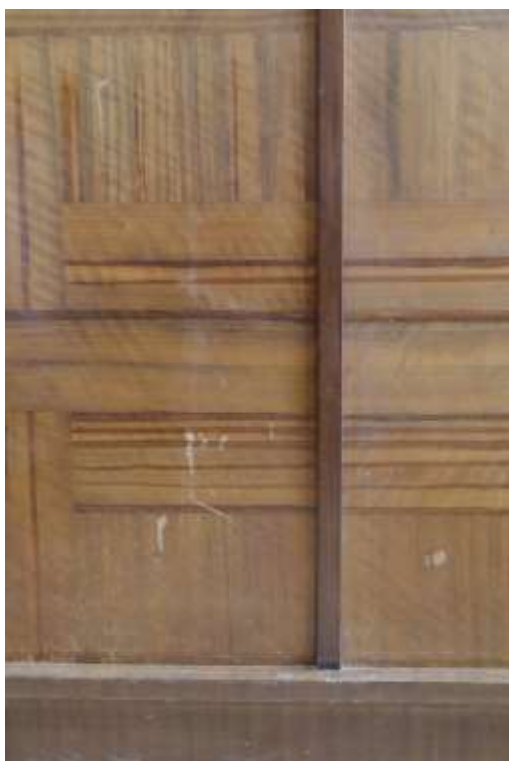
*Detail poškozené povrchové úpravy a domalované kresby dřeva*

- Regenerace a doplnění povrchové úpravy (šelak bezbarvý čištěný bez vosku)
- Transport a montáž.

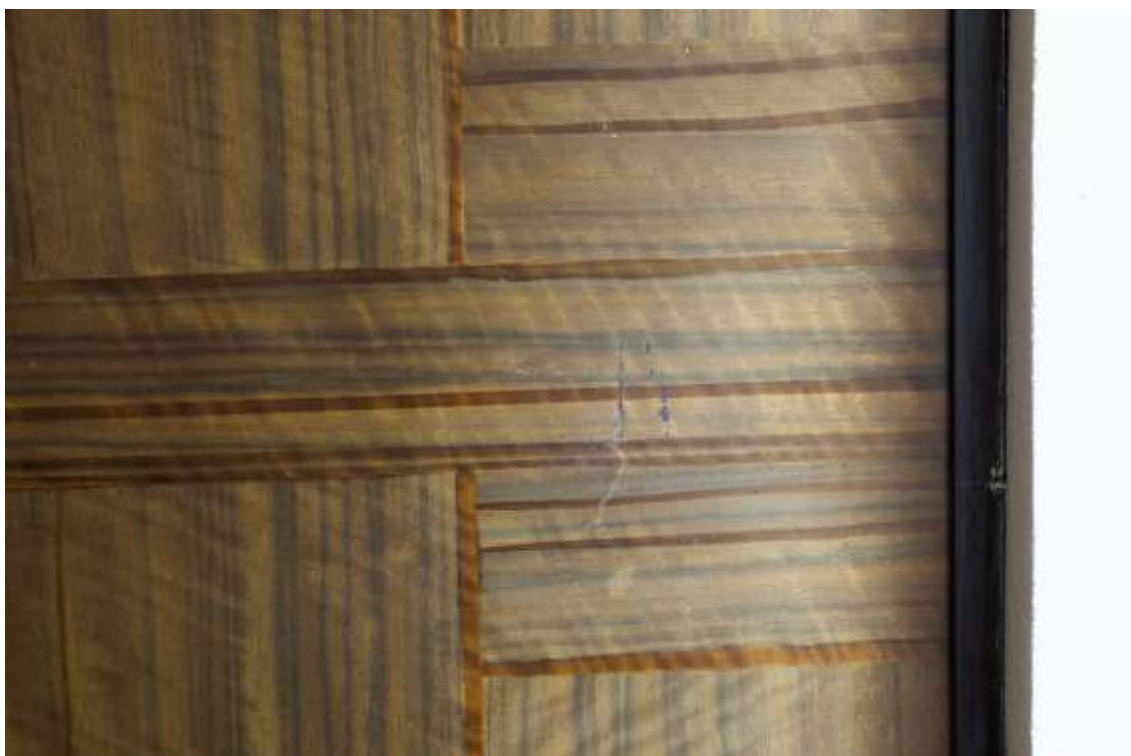
*Detail poškozené povrchové úpravy a kresby dřeva*

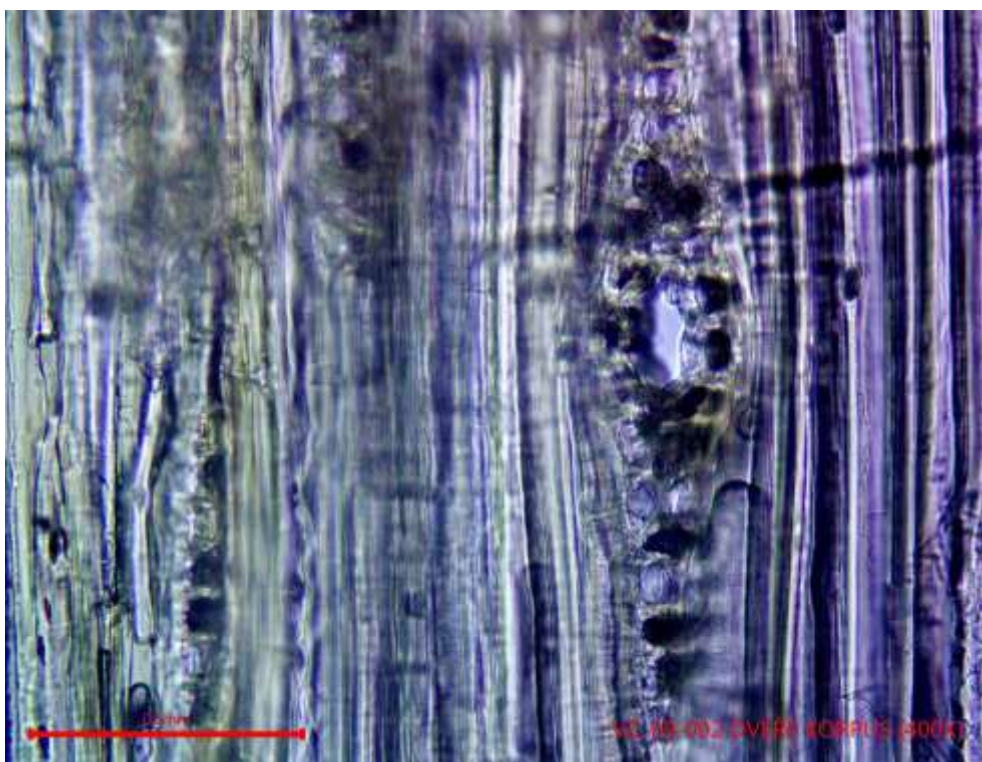
Mikroskopie, 09-002 dveře

- tangenciální řez, smrk, výrazný dřeňový paprsek s pryskyřičným kanálkem

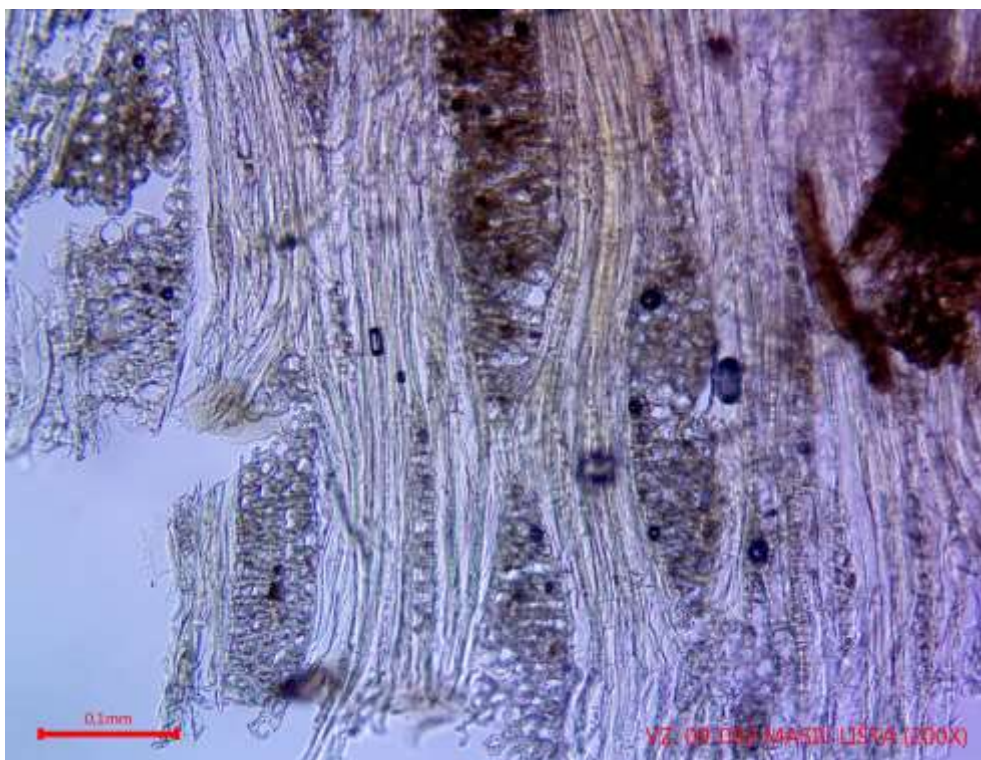
Mikroskopie, 09-002

- masiv lišta, tangenciální řez, neurčená listnatá dřevina

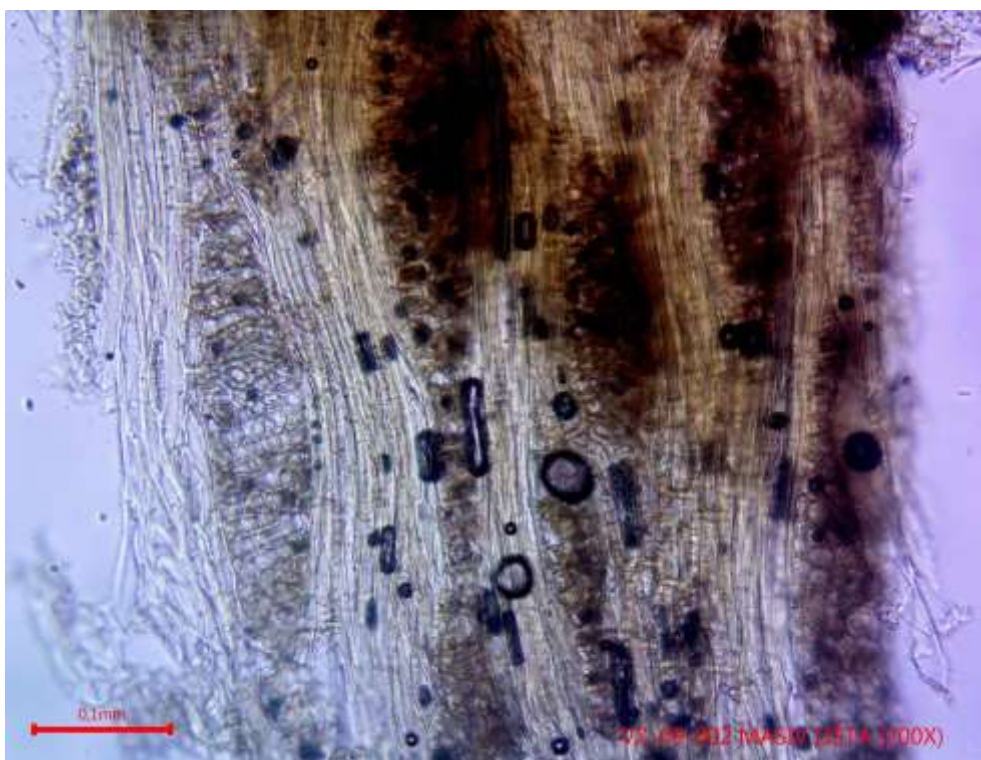
Mikroskopie, 09-002

- masiv lišta, tangenciální řez, neurčená listnatá dřevina

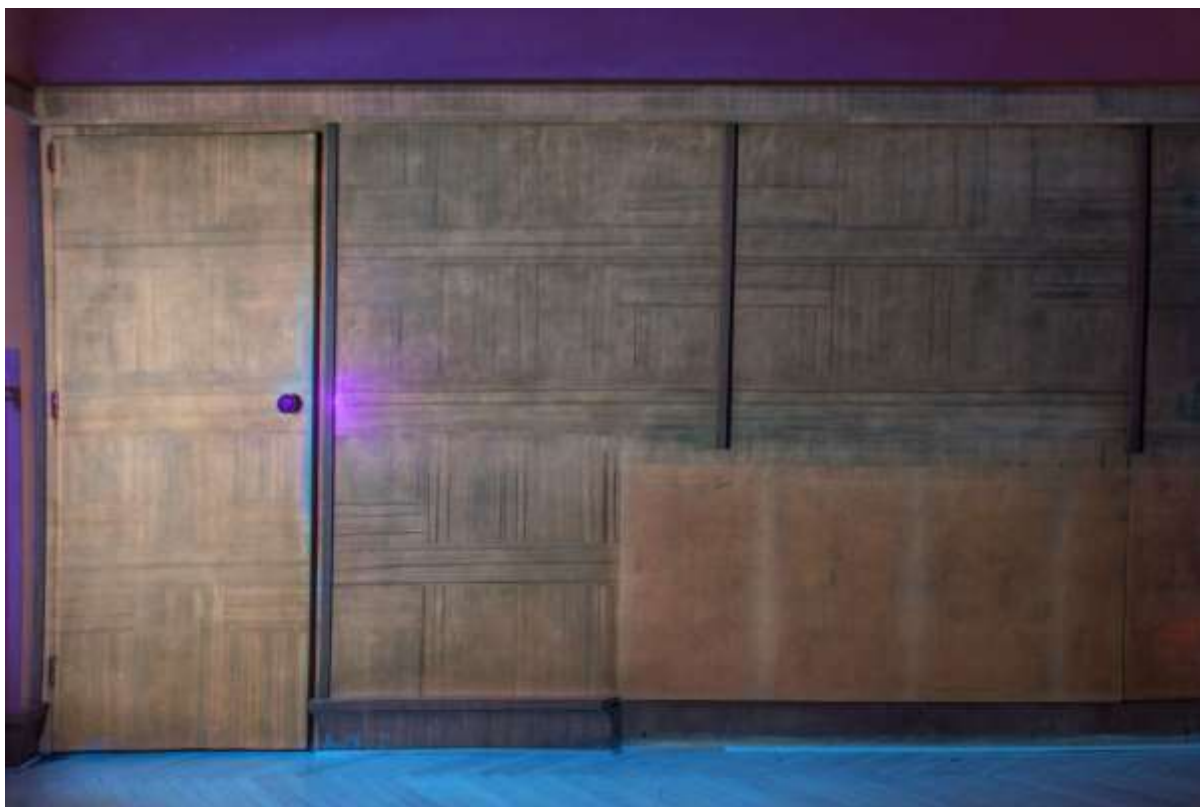
Táflování má nevýraznou naoranžovělou fluorescence. Pod UV světlem vyniká dokreslená kresba dřeva. V pravé části převažuje fluorescence namodralá. V této části je vidět také několik výraznějších modrých skvrn. Modrá fluorescence je pravděpodobně způsobena vlivem slunečního záření a následné degradace povrchové úpravy. Dveře mají v místě kontaktů s rukou modrou fluorescenci. Svrchní povrchová úprava je pravděpodobně setřená. (U fotografií byla upravena živost.)

*Levá část pod UV světlem*

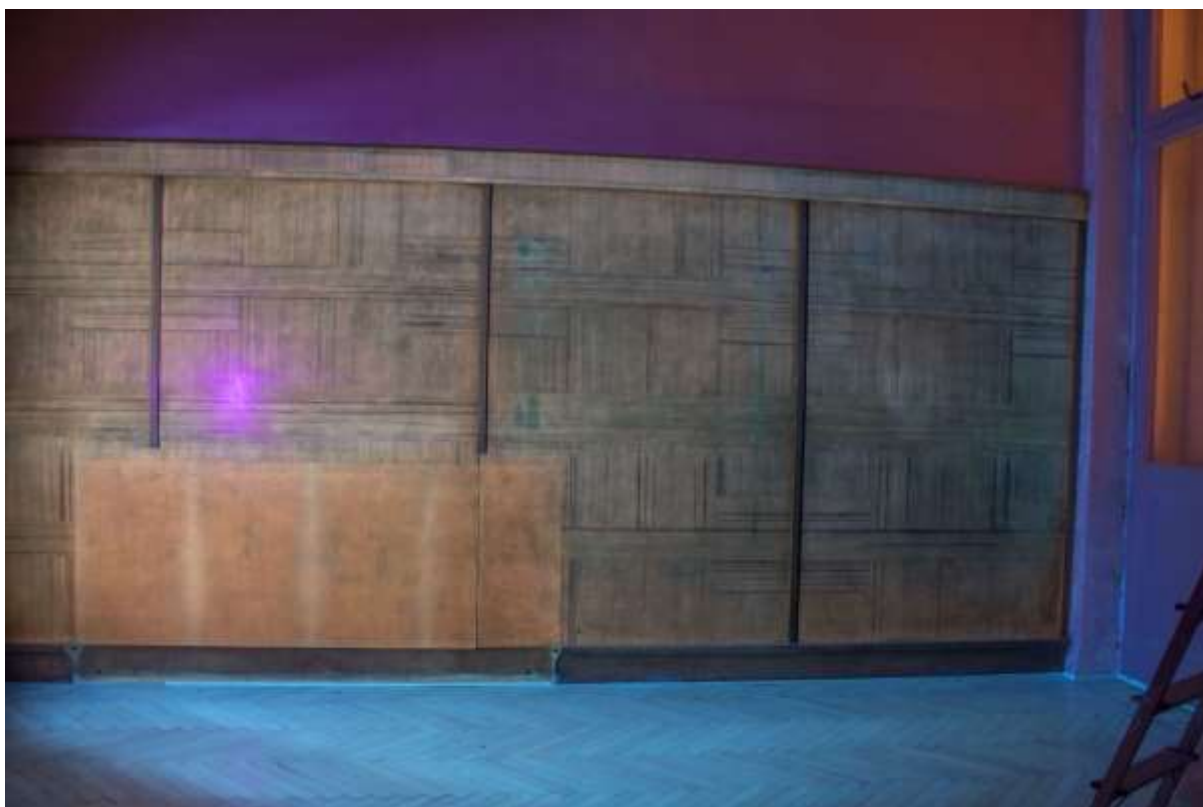
*Pravá část pod UV světlem*

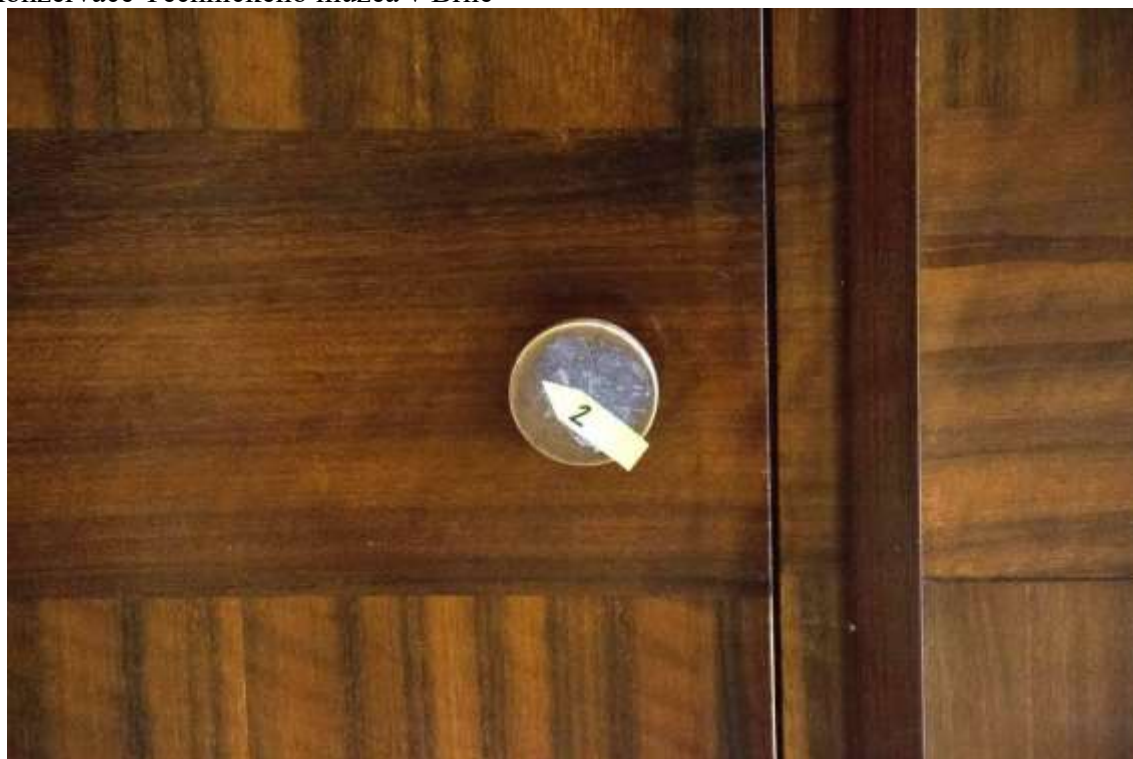
*Místo analýzy*

Klika je mosazná, galvanicky pokovená niklem se stopovým množstvím chromu.

- Čištění a barevná korekce esteticky rušivých skvrn.
- Čištění, stabilizace a fixace kovových prvků na základě doporučení odborného pracoviště zaměřeného na restaurování kovů. K zvážení je přegalvanizování kulových klič.
