Střední škola umění a designu  
a  
Vyšší odborná škola restaurátorská v Brně

## Návrh na restaurátorský zásah

Dochované prvky mobiliáře a vestavěného nábytku v bytě  
Richarda Herdana

Vestavěná skříň  
ič. 04-003

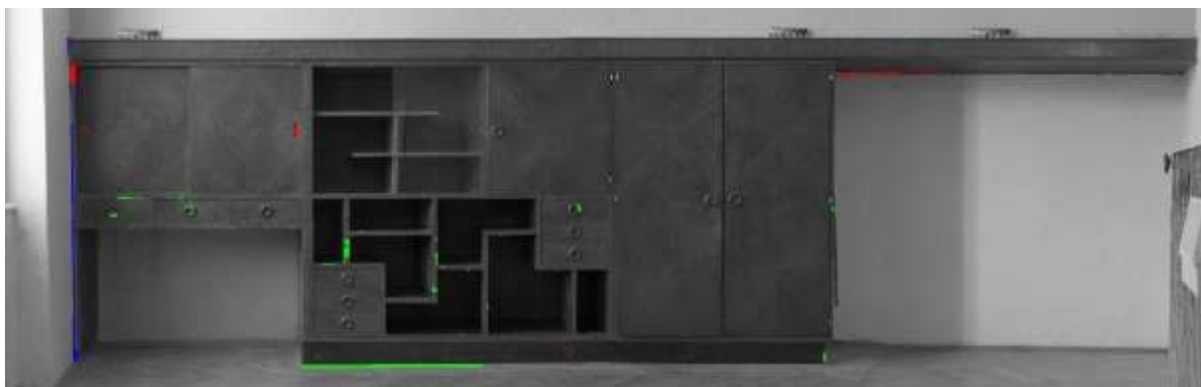
Dýhy u dílů č. 1, č. 2 a č. 3 jsou na mnohých místech odseparovány od podkladové vrstvy. Zvláště na čelních částech jsou dýhy vytrhané a chybějící. Části, které se dotýkají stěn, jsou zaneseny barvou.

*Poškození celek*

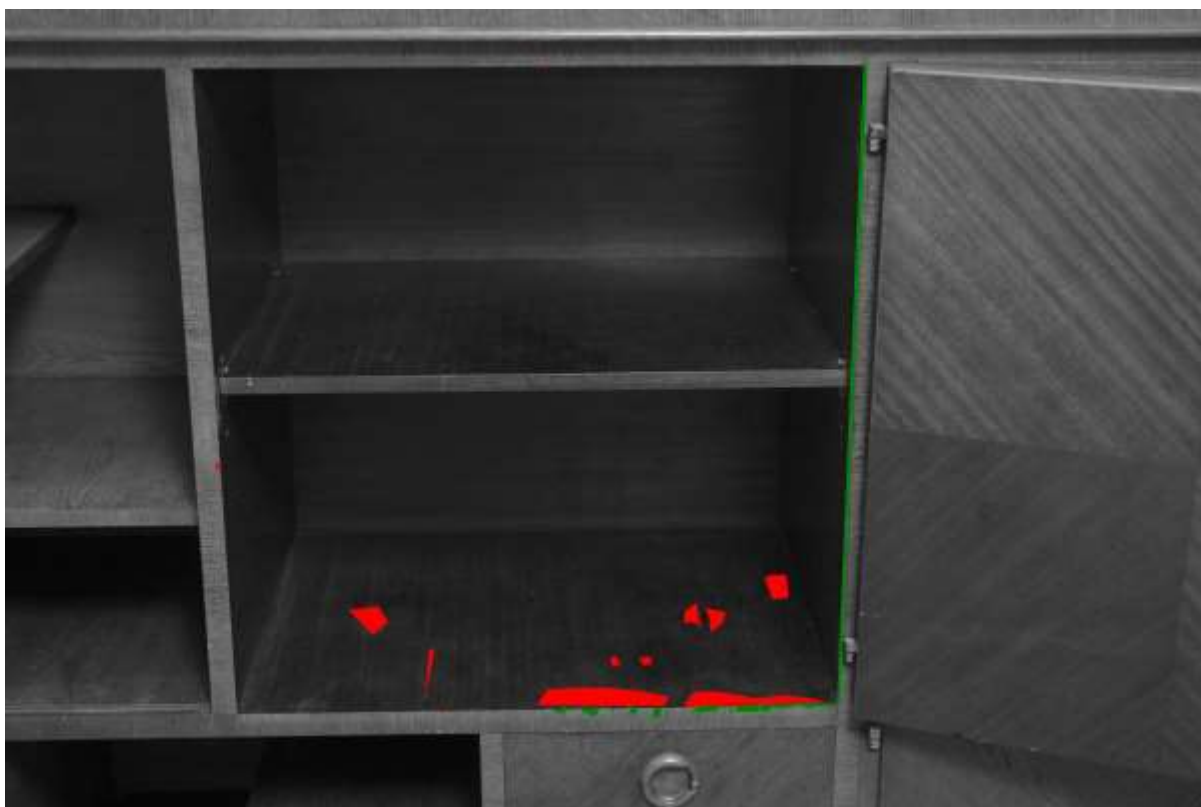
Dýhy všech čelních částí jsou odseparovány od podkladového materiálu. Pravý bok v horní části skříňe je značně poškrábán, též i police z horních používaných ploch. Jsou zde vidět kruhové otisky od váz, sklenic či květináčů. Chybí zde jedna skleněná dvířka.

*Poškození dílec 2*

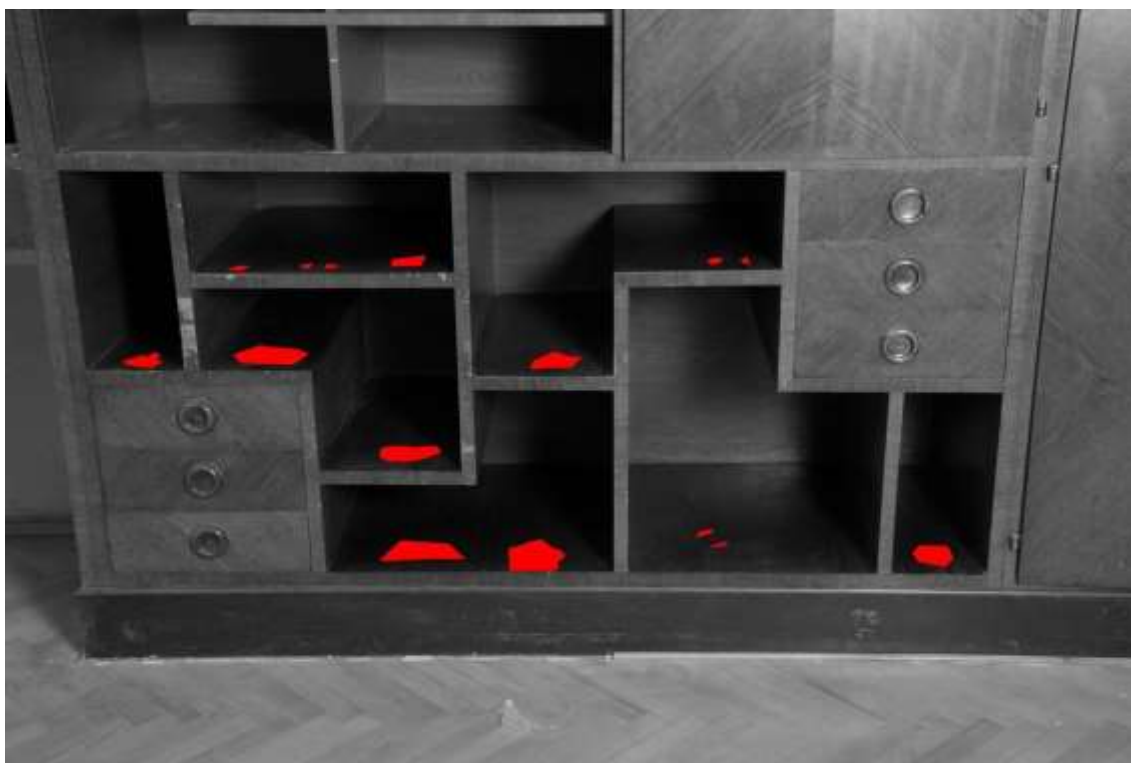
V dolní části dílce jsou též poškozeny dýhy z čelního pohledu. Též jsou poškozeny i používané plochy barevnými skvrnami. Zásuvky č. 4, 5 a 6 mají poškozené úchytky. Uprostřed úchytek jsou vyvrtnuté díry. Zásuvka č. 4 je mírně uštíplá. Zásuvka č. 7 má též odštíplou část úchytky. Všechny zásuvky v tomto dílci jsou poškozené používáním. To dokazují škrábance na bocích a dnech zásuvek.

*Poškození dílec 2*

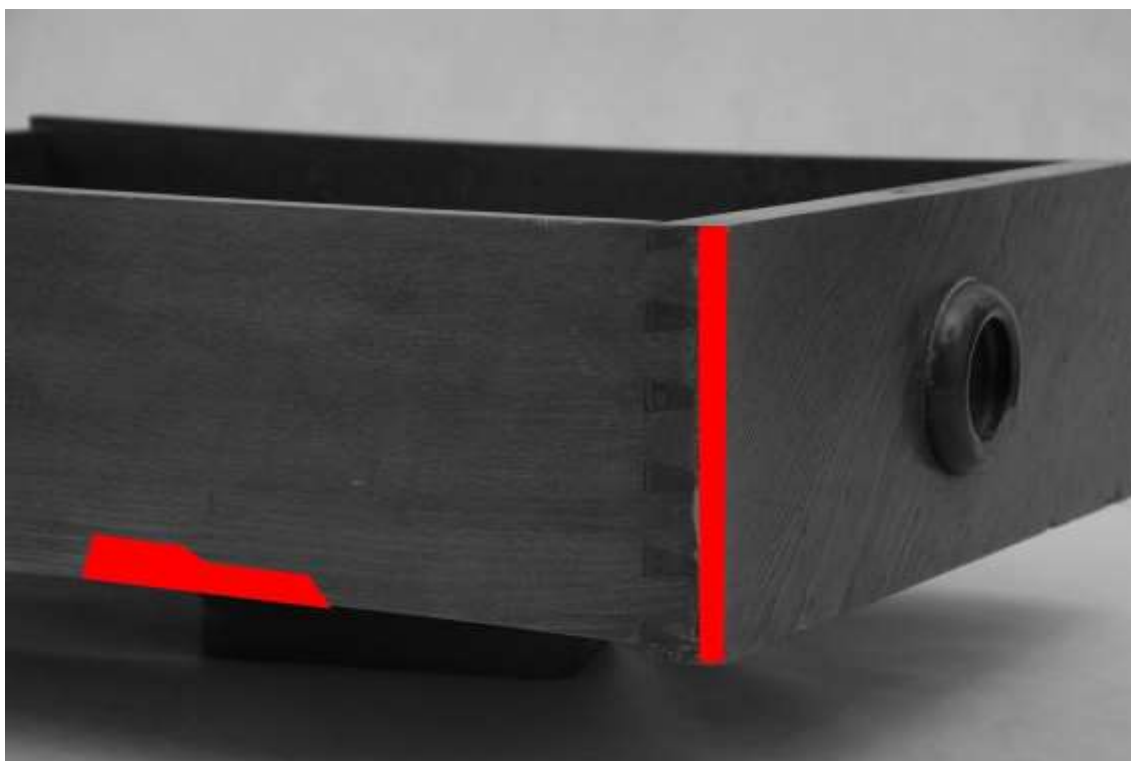
*Poškození zásuvka, bok*

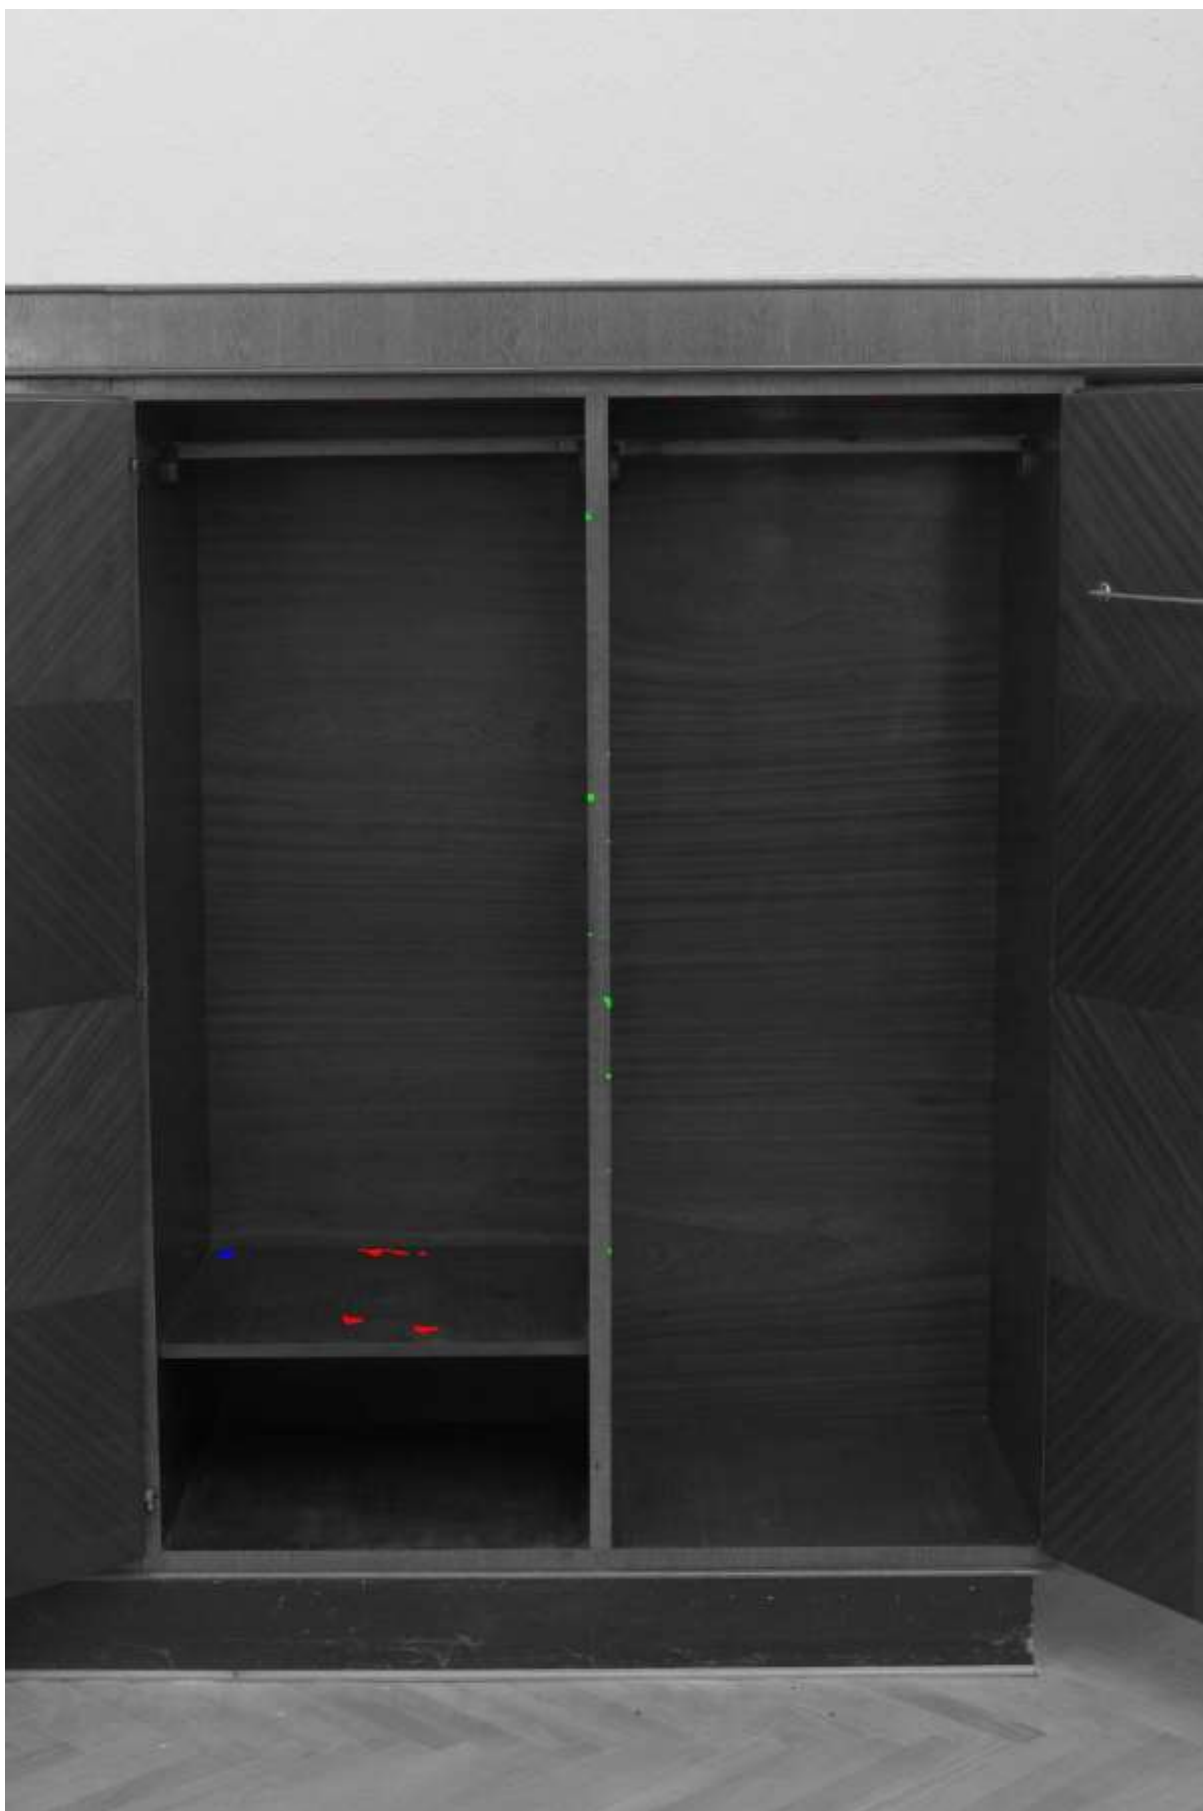
Viditelný bok skříně má přivrutovaný kovový plíšek. Podpěry pro šatní tyč jsou rozlomené. V rozlomeném stavu jsou přitlučené na svá místa.

*Poškození šatní skříň*

- Doplnění chybějících dřív (analogické dřeviny, textury a řezu).
- Oprava soustružených úchytek vysazením materiálu.
- Oprava prasklé podpěrky šatní skříně.

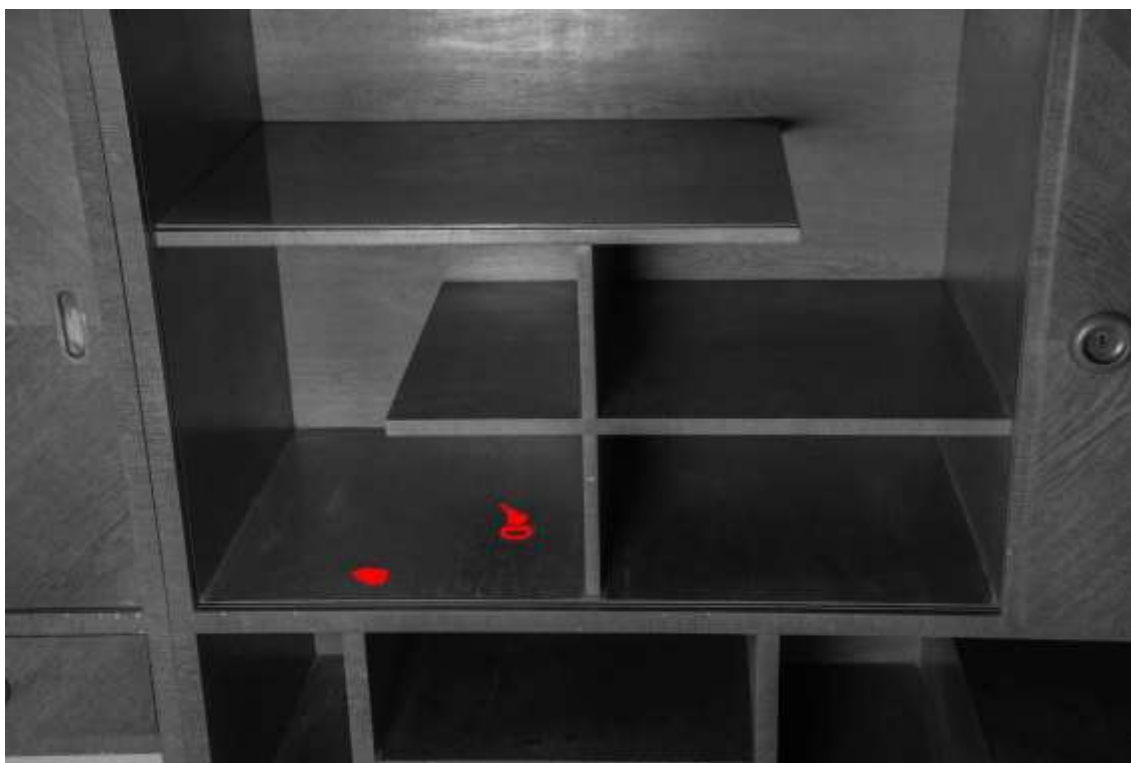
*Poškození police*

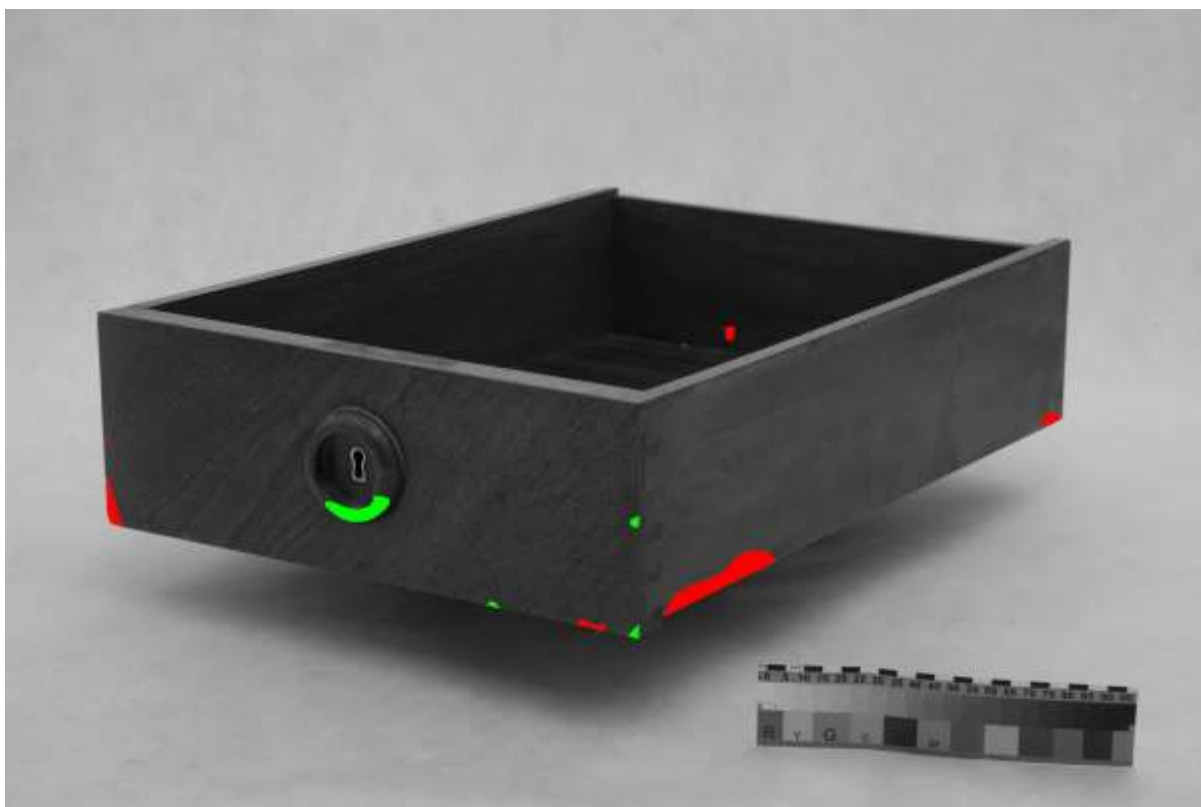
*Poškození zásuvka*

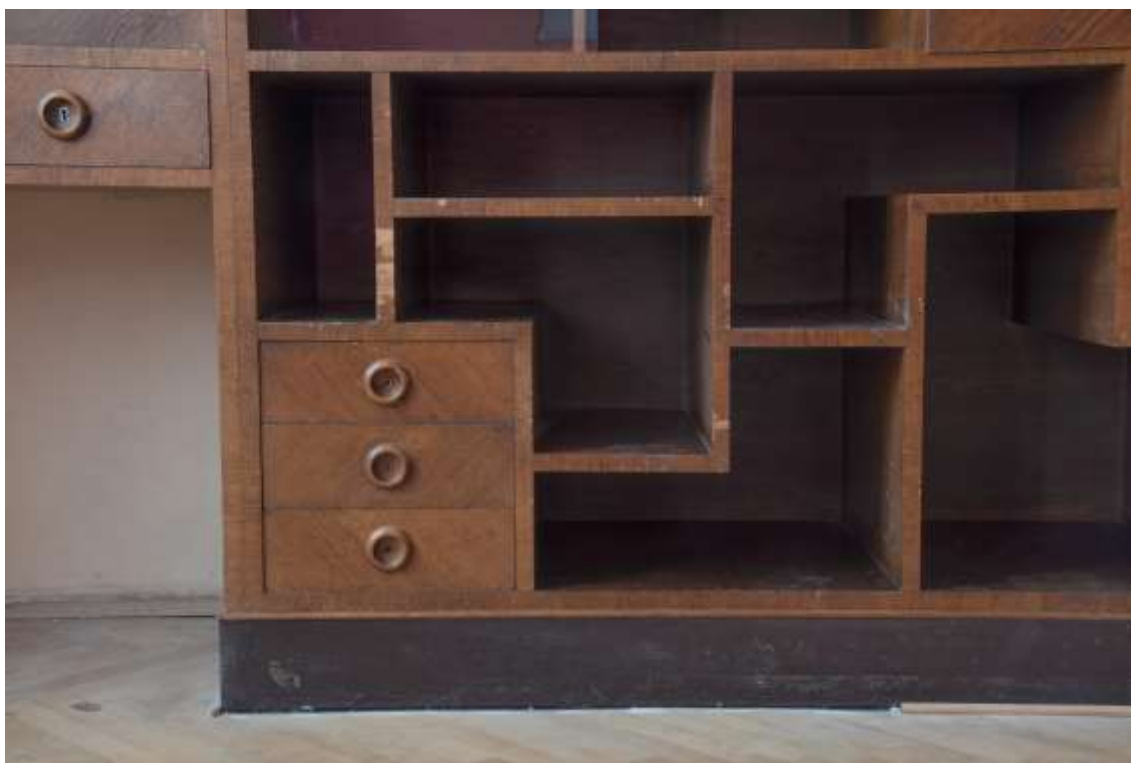
*Chybějící dýha na čelních plochách dílce č. 2*

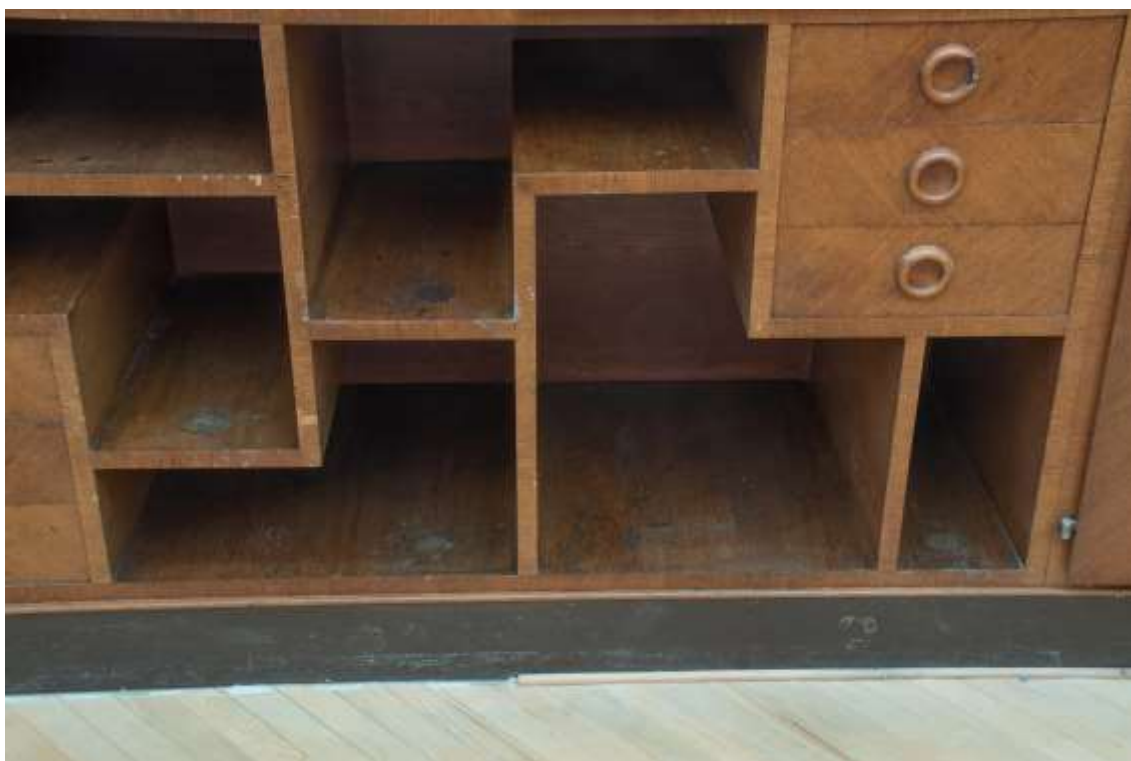
*Skvrny na dýze polic v dílci č. 2, chybějící dýhy, oděrky na soklu, poškození kruhové úchytky zásuvky*

- Tmelení a retušování drobných, esteticky rušivých poškození (tvrdé a měkké voskové tmely, akrylové tmely, akrylové a vodové retušovací barvy).
- Čištění a barevná korekce esteticky rušivých skvrn.

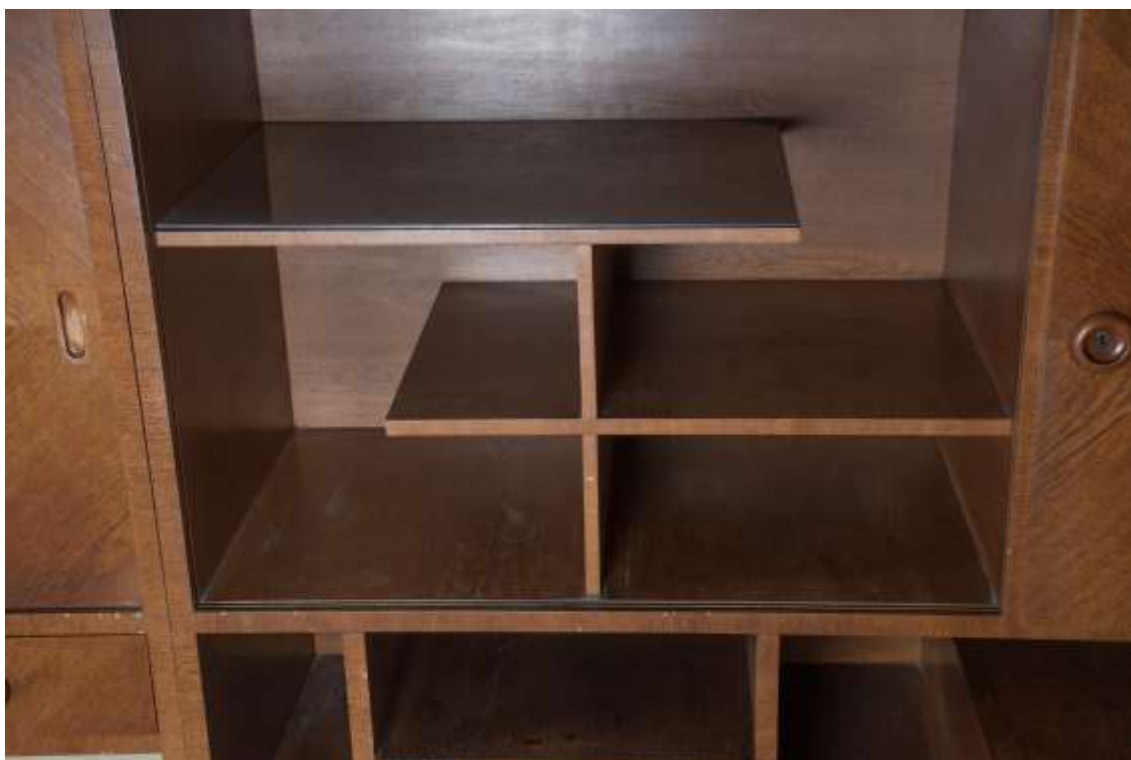
*Skvrny v policích dílce č. 2, chybějící střípky dýhy na hranách polic*

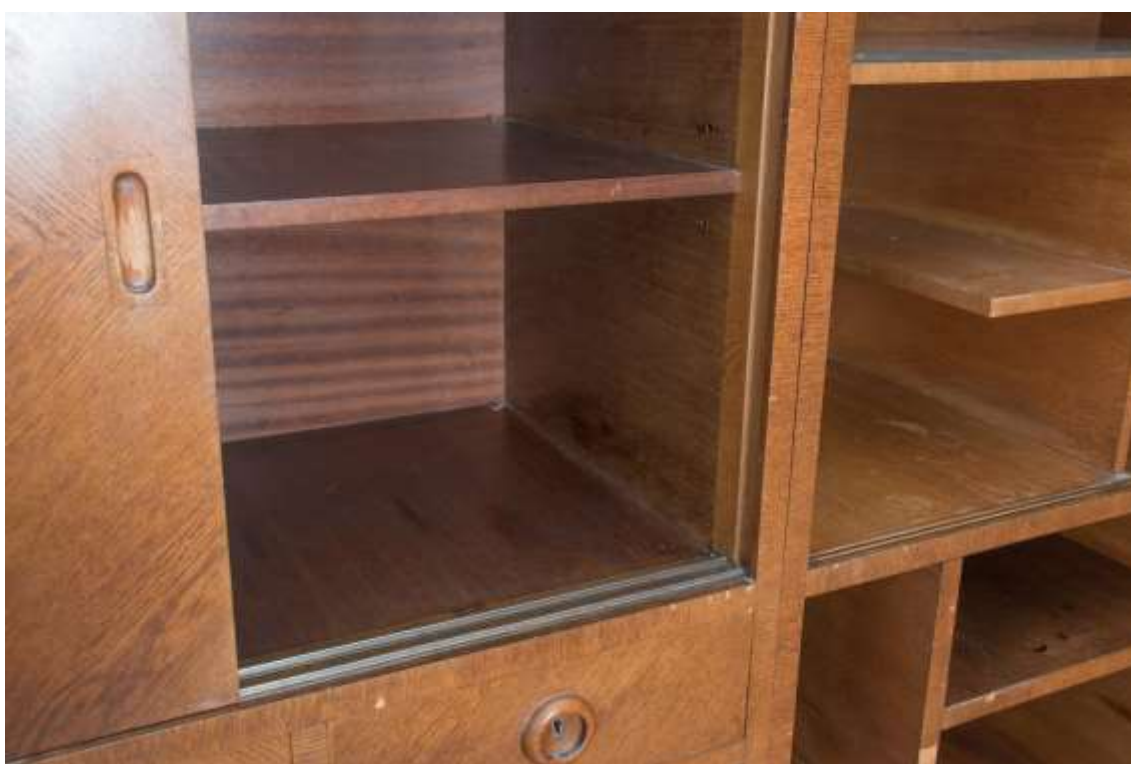
*Skvrny v policích dílce č. 1 a dílce č. 2, chybějící dýhy, chybějící povrchová úprava v úchytce posuvných dvířek*

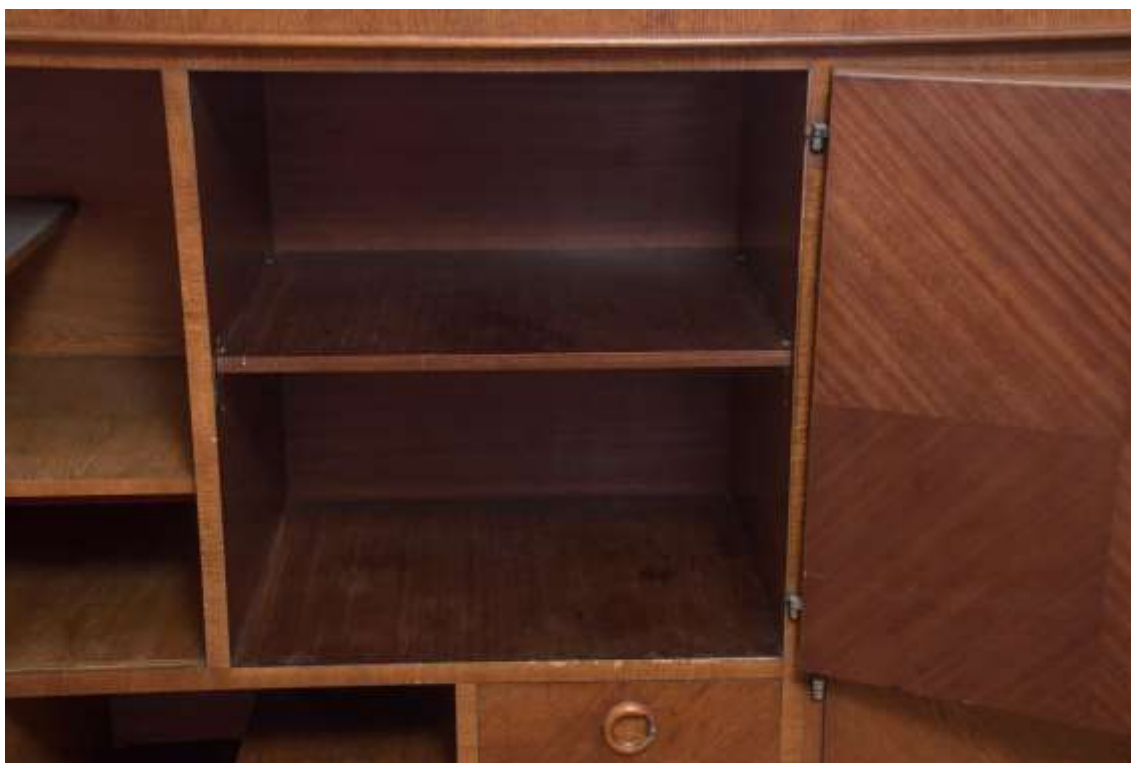
Dřevěná dvířka jsou v dobrém stavu. Nachází se zde pouze otlačení od kování z vnějších stran. Dveřní kování je poškozeno v horním závěsu. Vnitřní část za dvířky je poškozena malými vrypy, stékanci bílé barvy a četnějšími oděrkami na viditelné straně volné police. Dno je poskvrněno barevnými skvrnami u čelních stran.

*Skvrny na policích za dvířky v dílci č. 2*

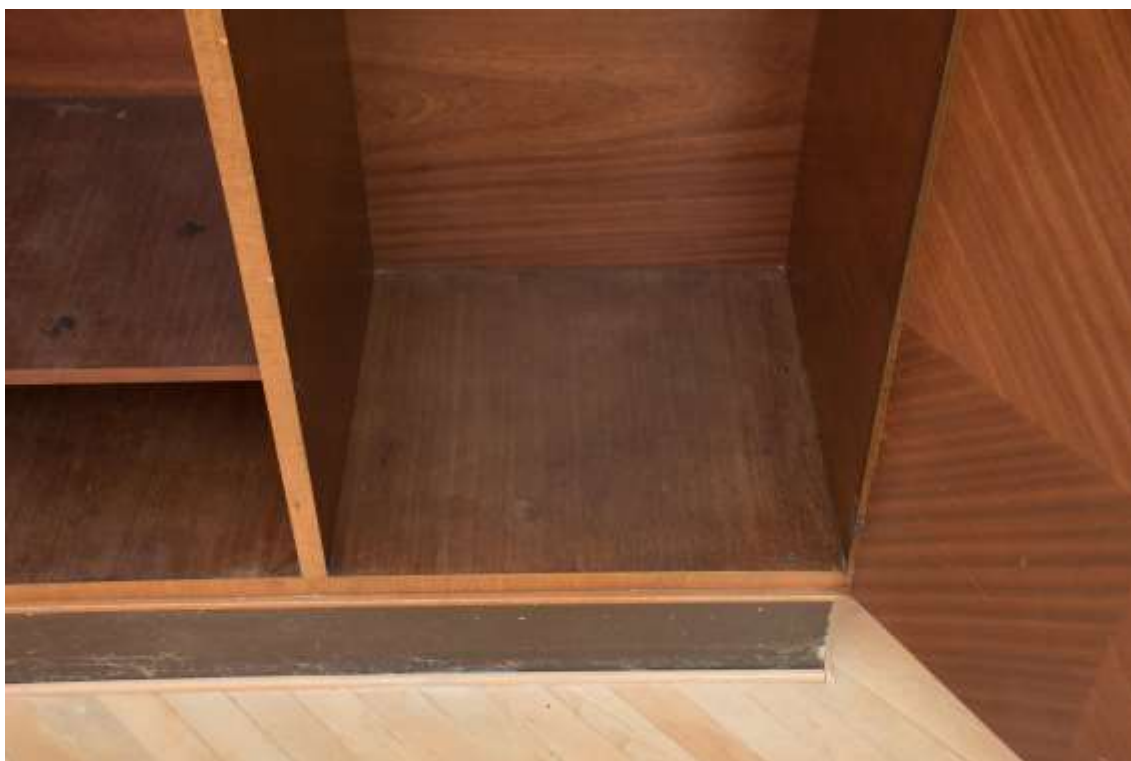
*Skvrny na dně a v policích skříňky v dílci č. 3*

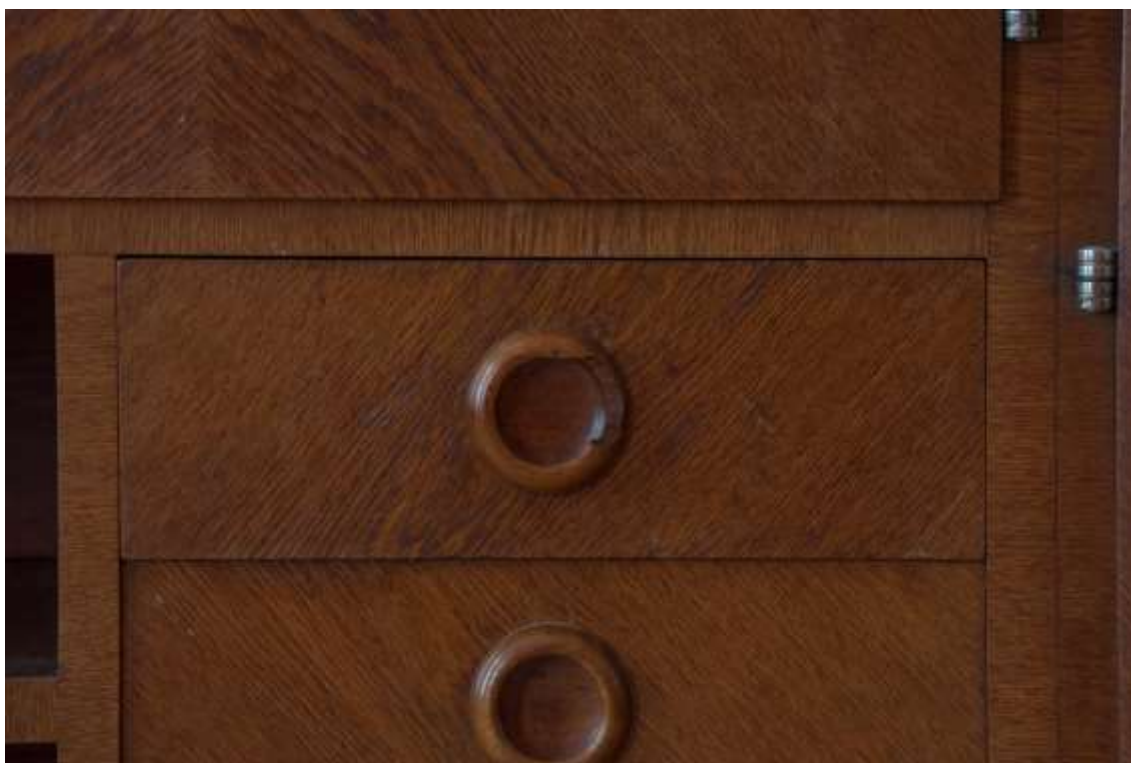
*Poškození úchytky na zásuvce v dílci č. 2*

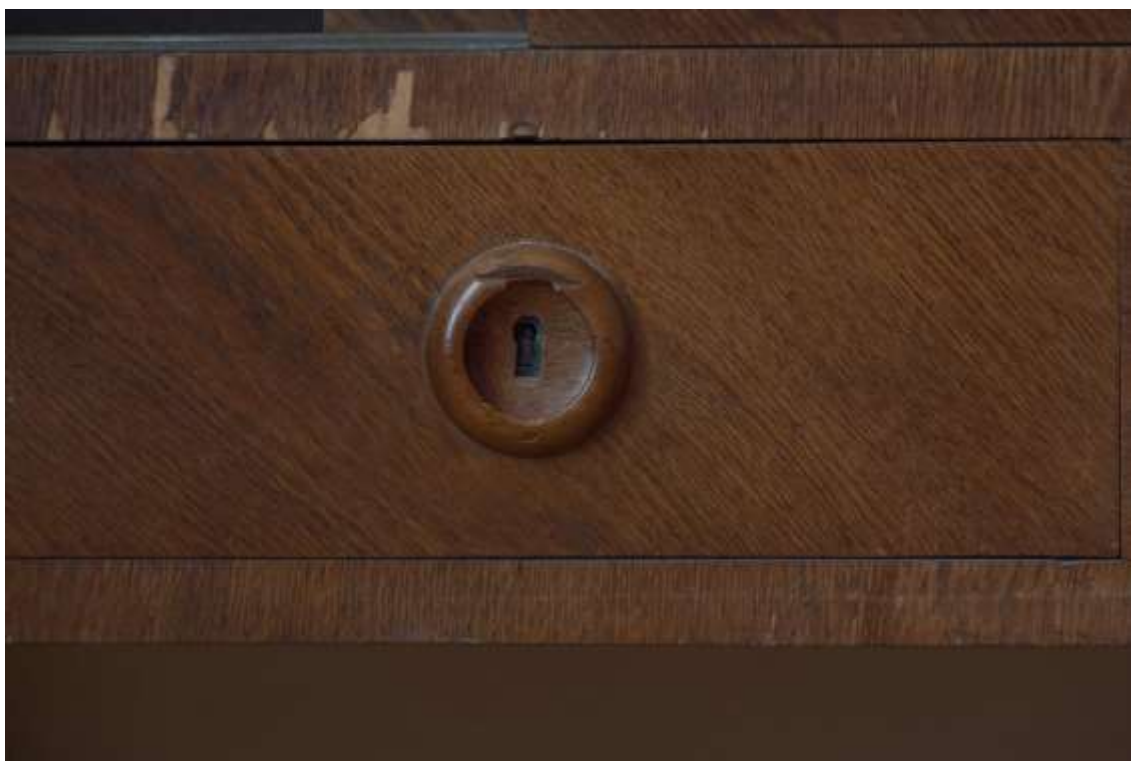
První dvě zásuvky mají poškozené úchytky. Kousky masivních částí jsou vyštípnuté.

*Chybějící dýha a poškozená úchytka zásuvky u dílce č. 1*

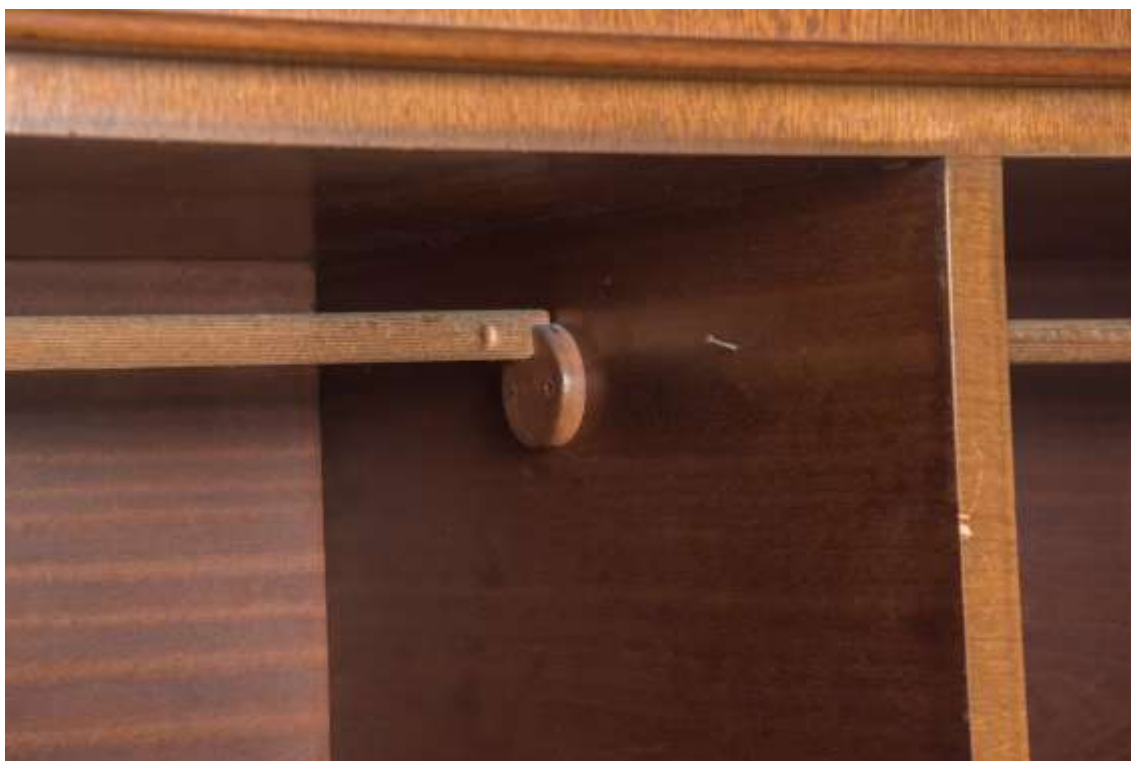
*Detail tyče v šatní skříni, detail poškození – zatlučený hřebík*

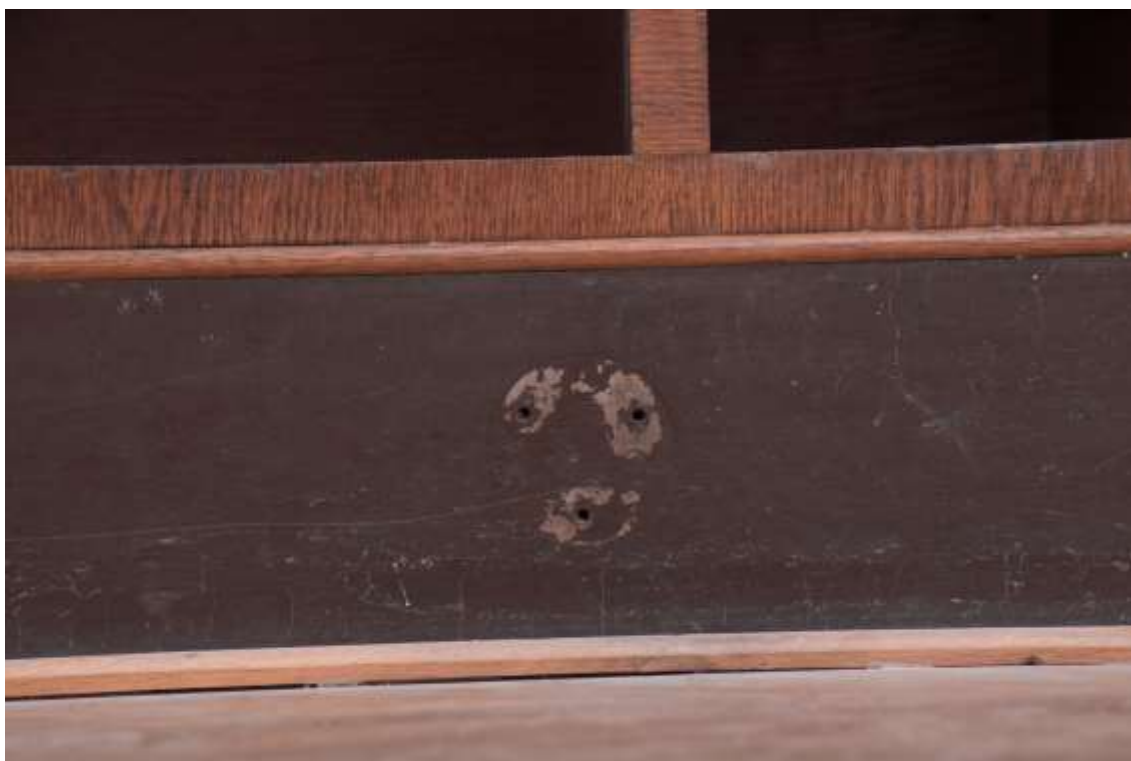
Sokl v čelní straně má vyvrtané díry ve tvaru rovnostranného trojúhelníku. Zanechávají kolem sebe kruhovou stopu. Chybí zde část dekorací. Chybí i část soklu pod dílcem u stěny.

*Stopy po kruhovém prvku na soklu*

- Doplnění povrchové úpravy nebo jinší estetické zakrytí soklu v závislosti na architektonickém řešení úpravy interiéru.
- Regenerace a doplnění povrchové úpravy (šelak bezbarvý čištěný bez vosku).

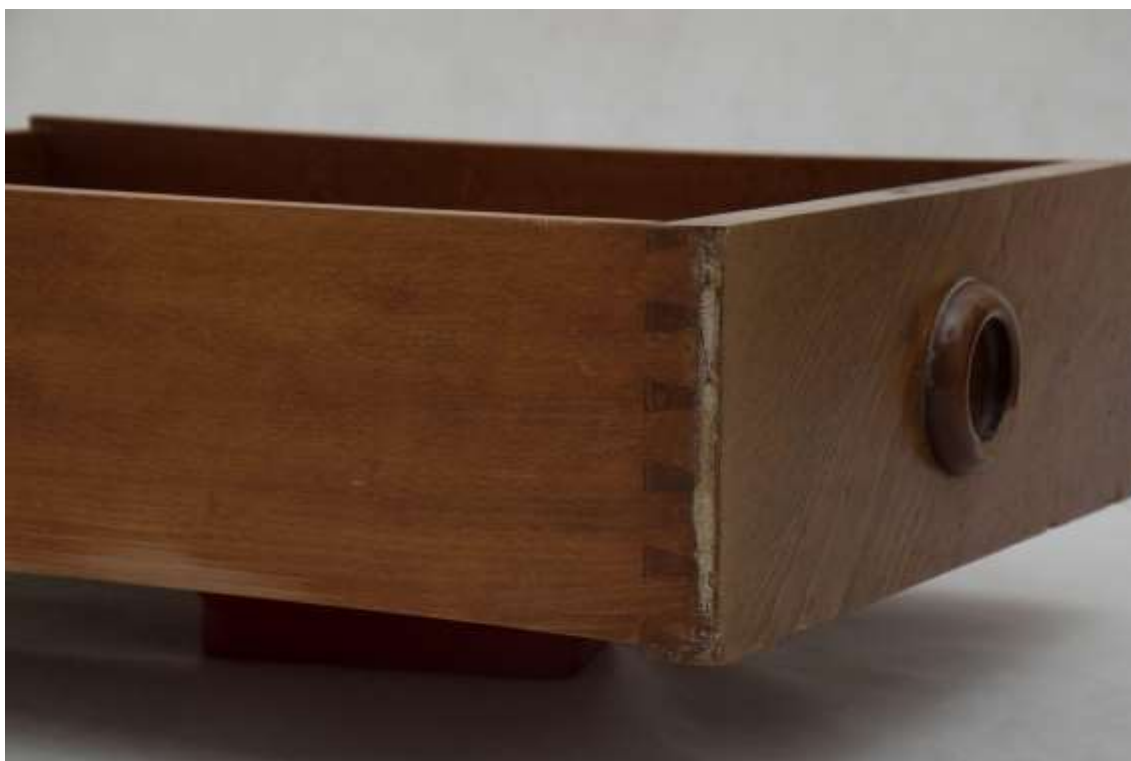
*Zásuvka č. 1, detail spoje; poškození úchytky*
