Střední škola umění a designu
a
Vyšší odborná škola restaurátorská v Brně

Návrh na restaurátorský zásah

Dochované prvky mobiliáře a vestavěného nábytku v bytě
Richarda Herdana

Volně stojící skříňky
ič. 08-003a, 08-003b, 08-003c

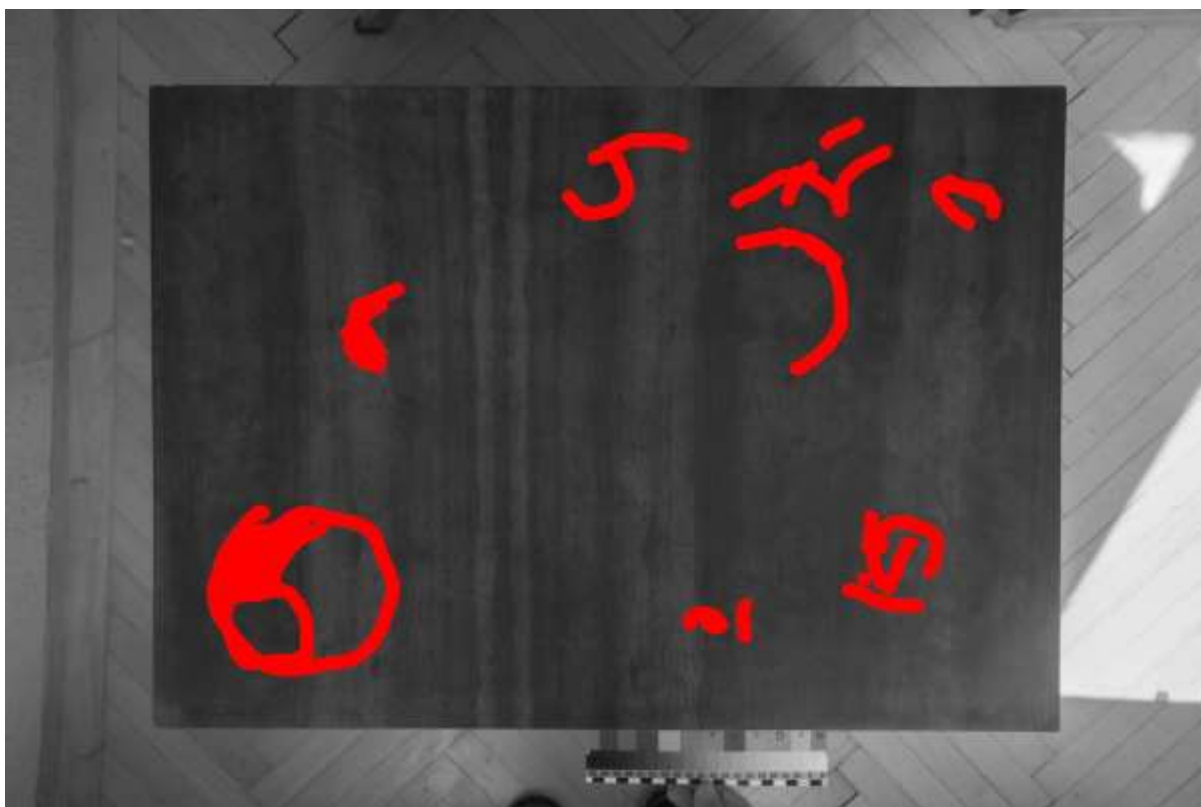
Skříňka je v zachovalém stavu, povrchová úprava je mírně zdegradovaná. Vrchní plocha je dost zašlá a poškozená od odkládaných předmětů. Dýhy jsou lokálně odlámané a odlepené, zvláště na hranách. Polička je nahrazena dřevotřískovou deskou. Poličkové podpěrky jsou nahrazeny plastovými a hliníkovými podpěrkami. Dno skříňky chybí. Klíče k zámčům chybí. Dokreslená kresba dřeva na hranách je setřená. Sokl je částečně umytý vlivem vytírání podlahy.

Mapa poškození, skříňka A, horní deska

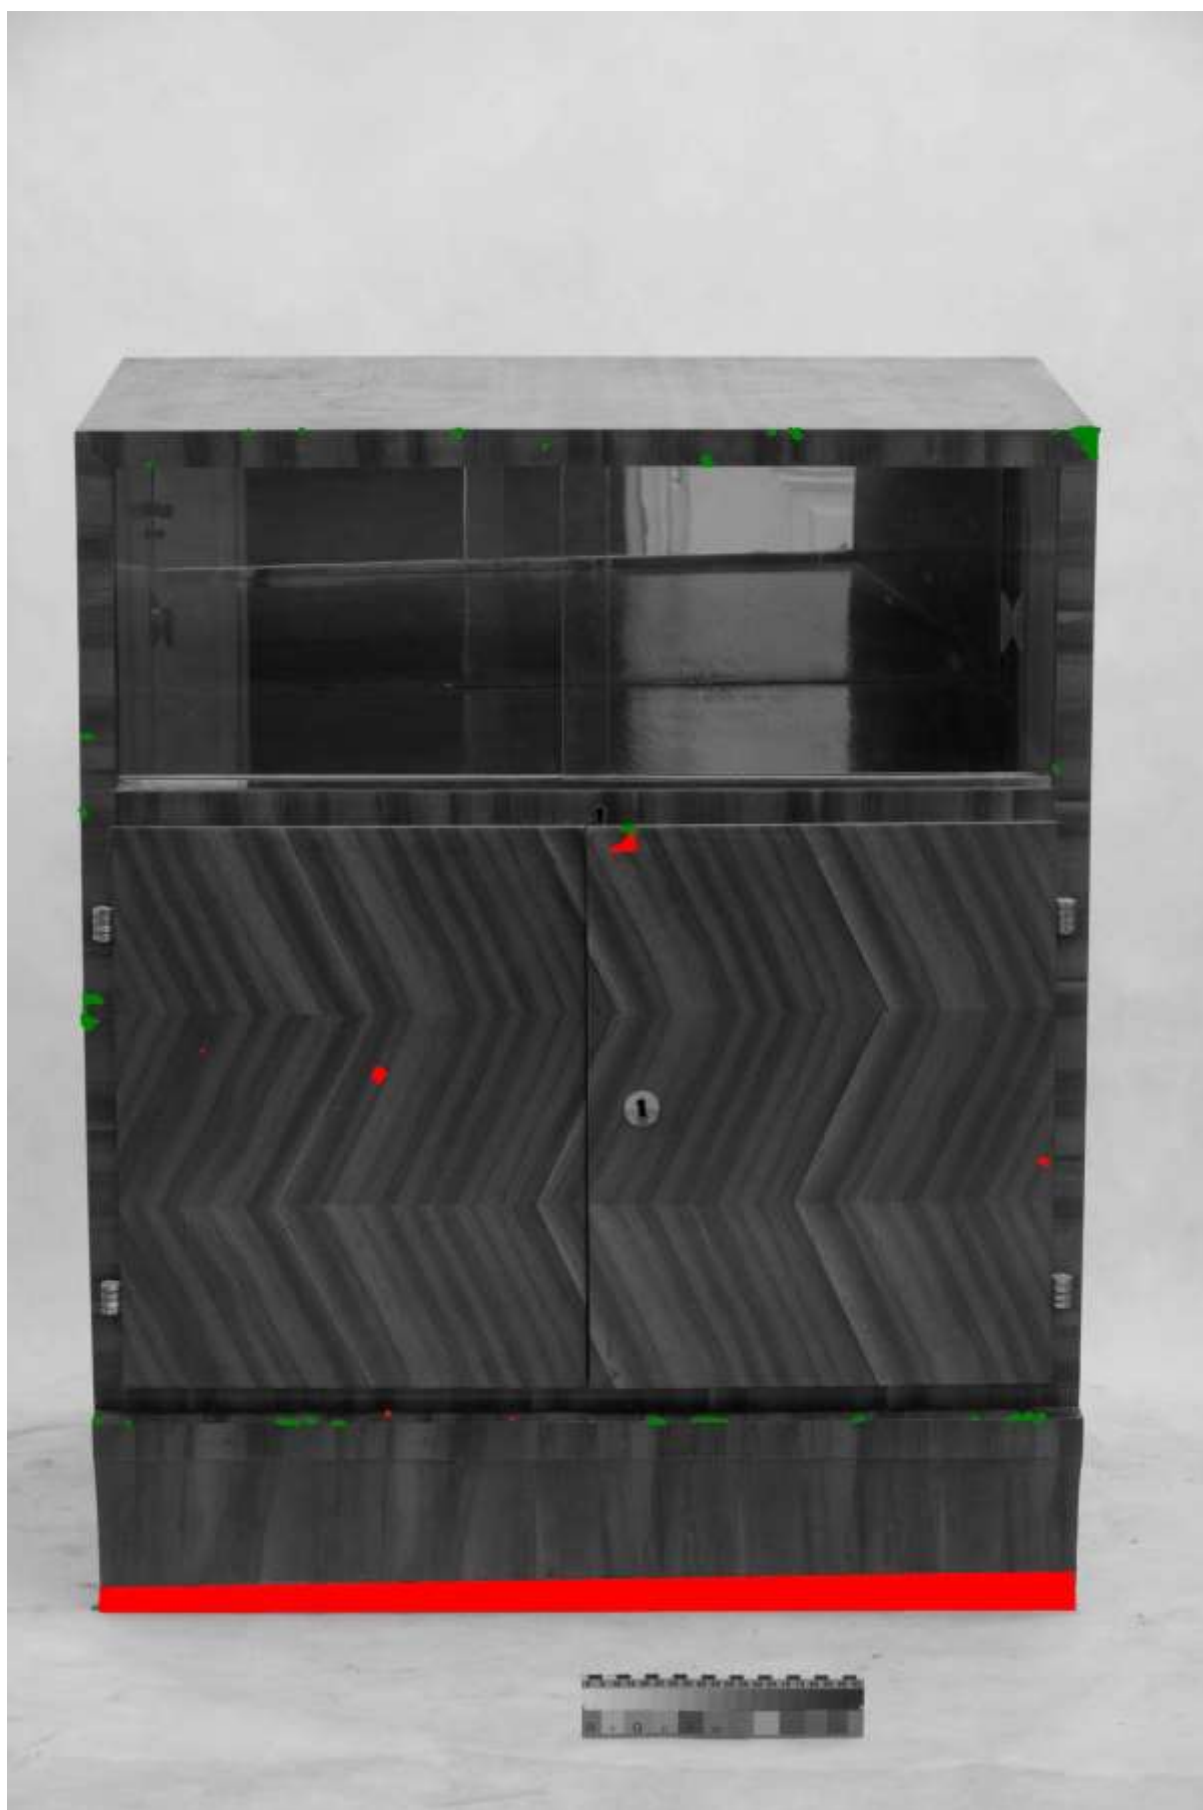
Mapa poškození, skříňka A, čelní pohled, zavřený

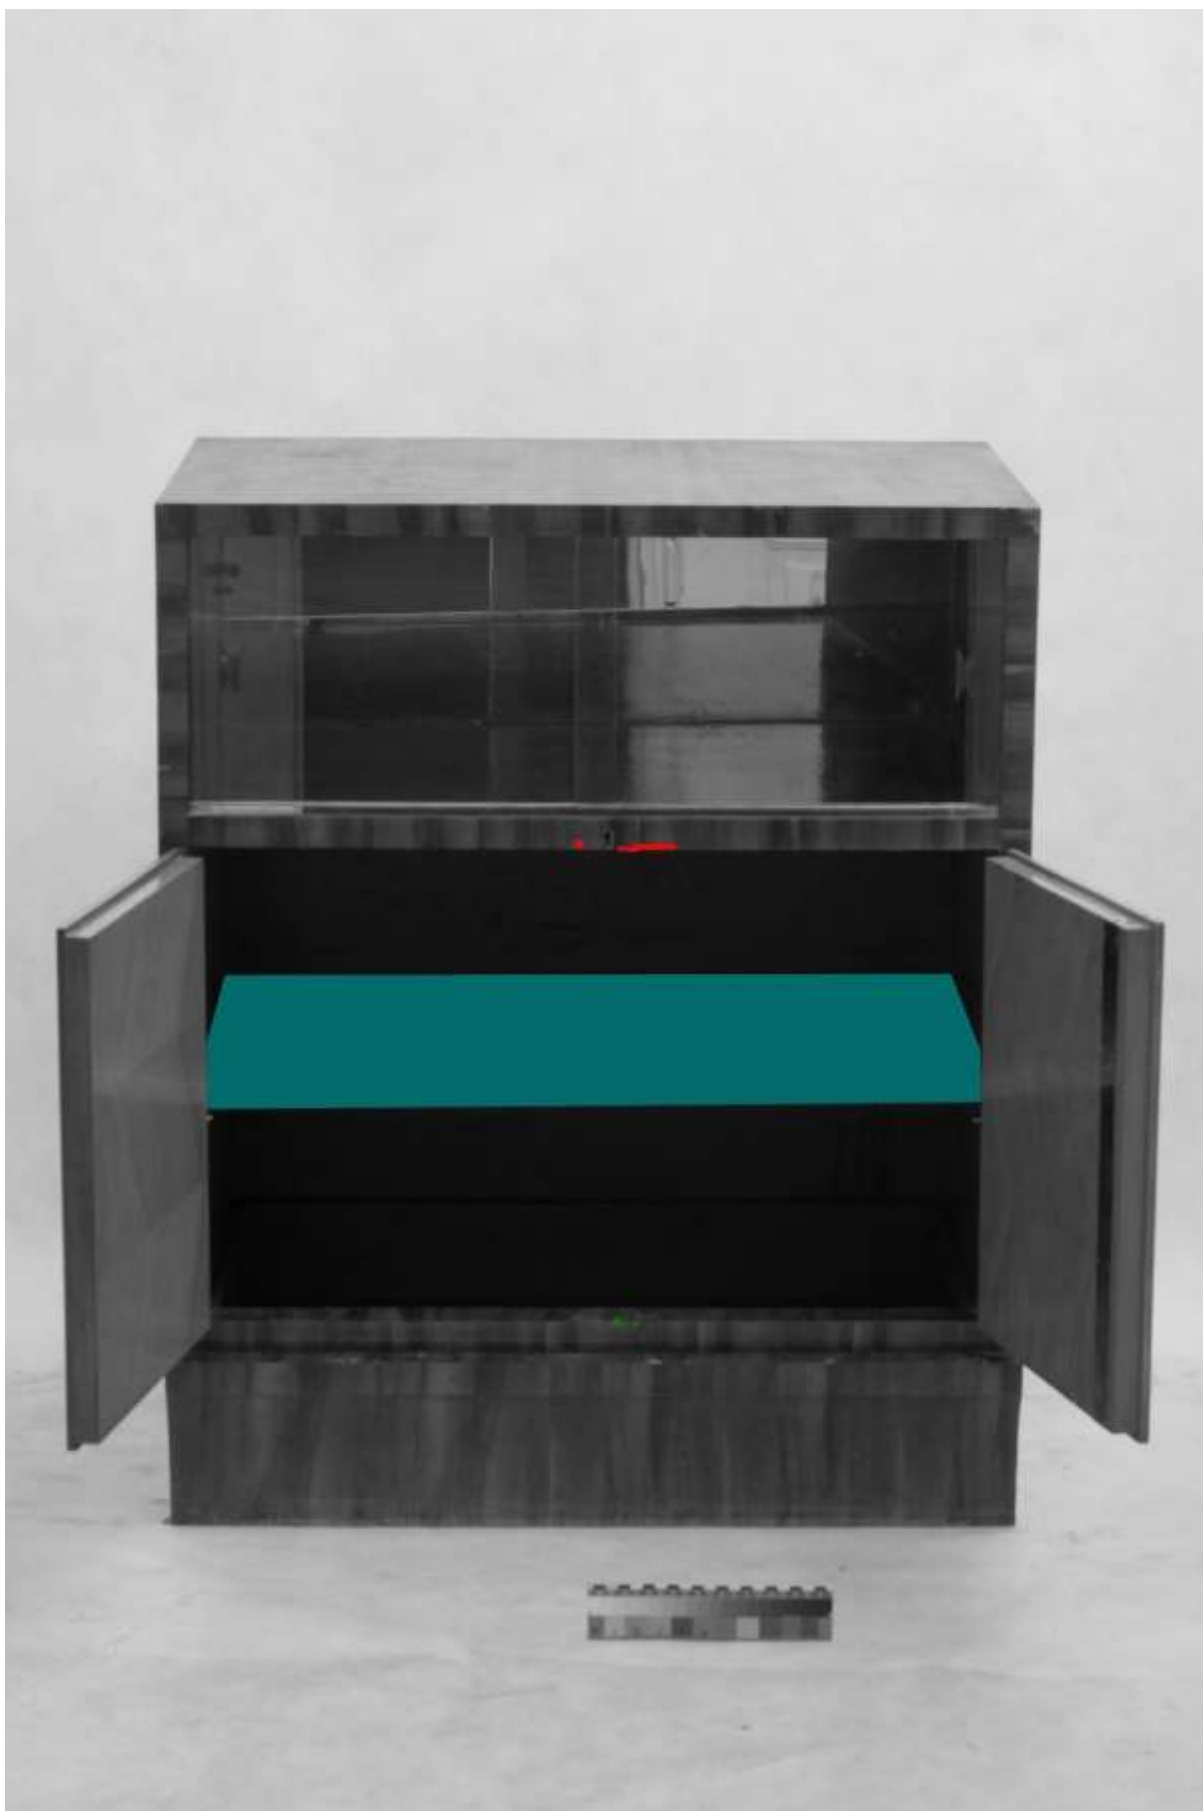
Mapa poškození, skříňka A, čelní pohled, otevřený

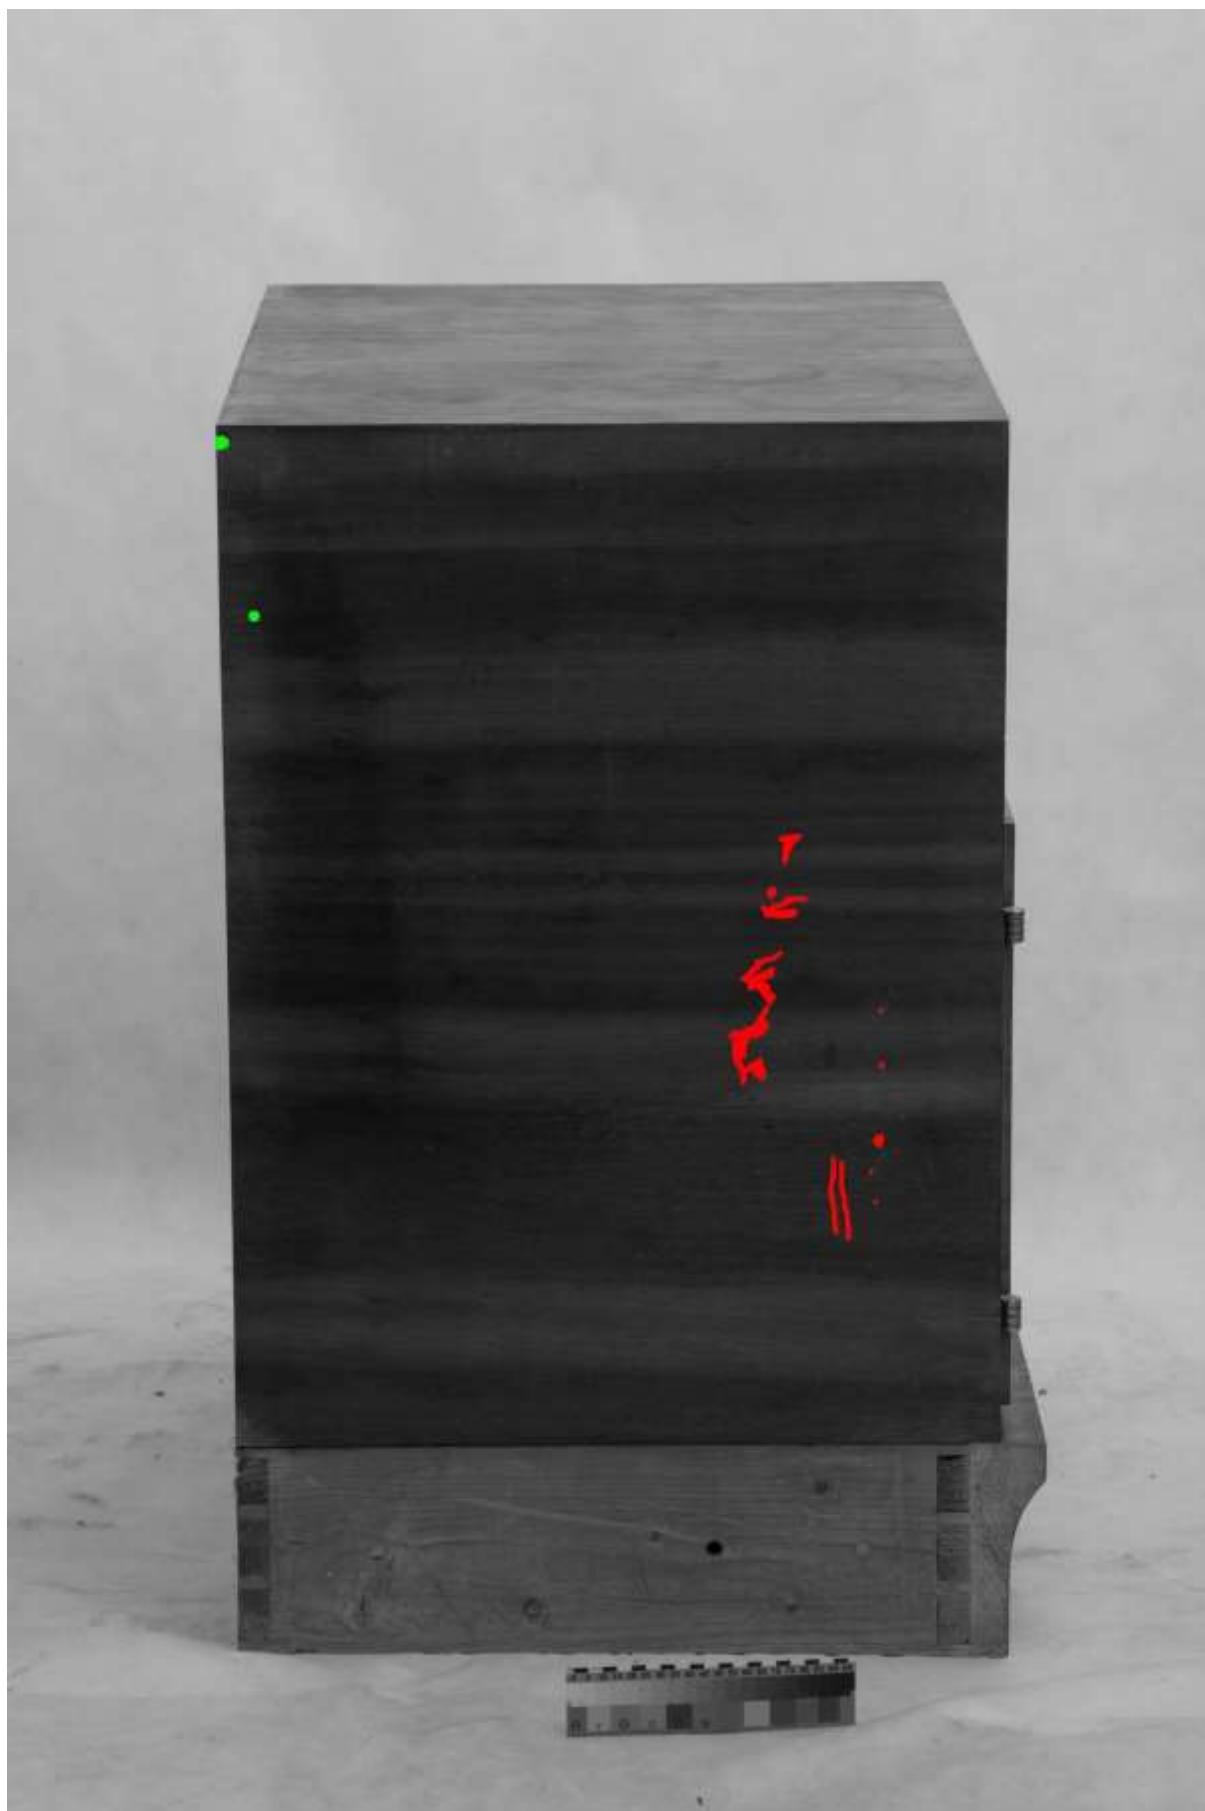
Mapa poškození, skříňka A, levý bok

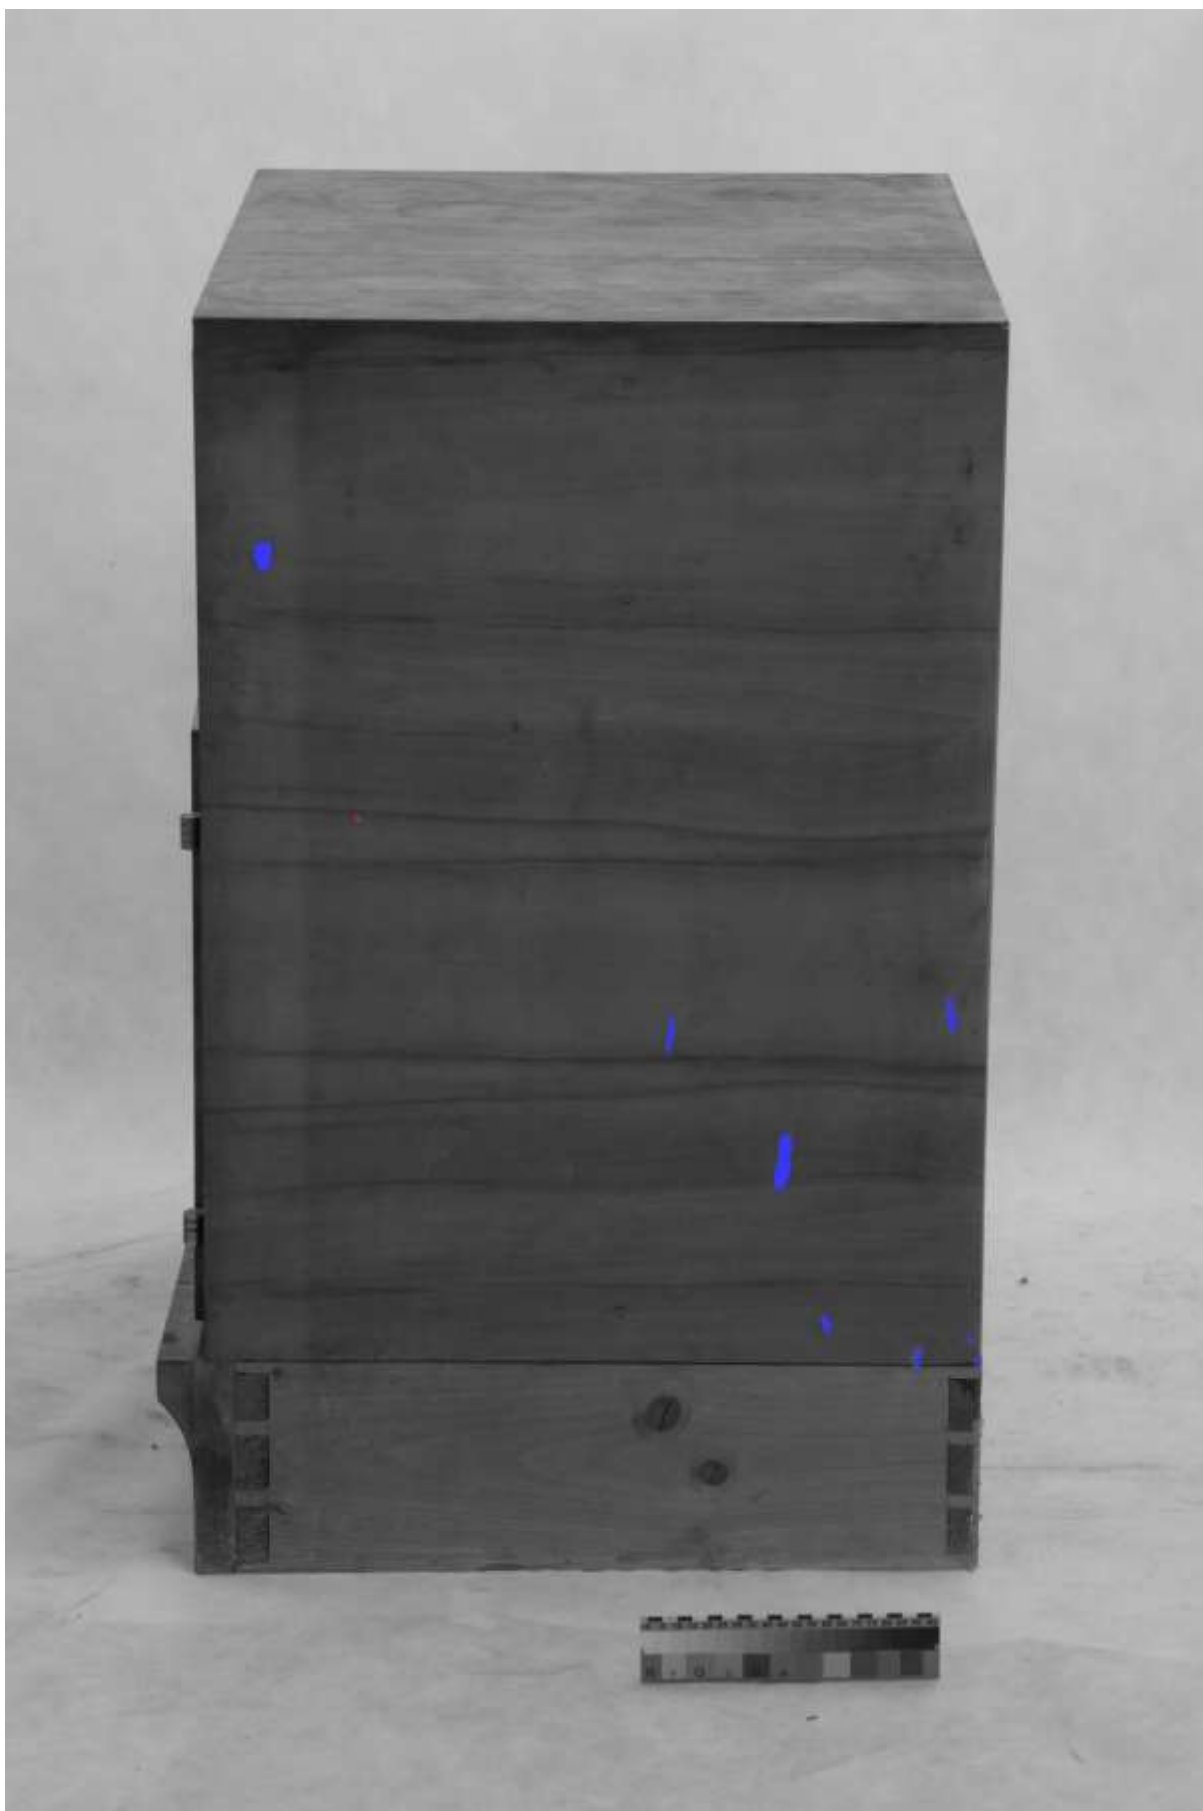
Mapa poškození, skříňka A, pravý bok

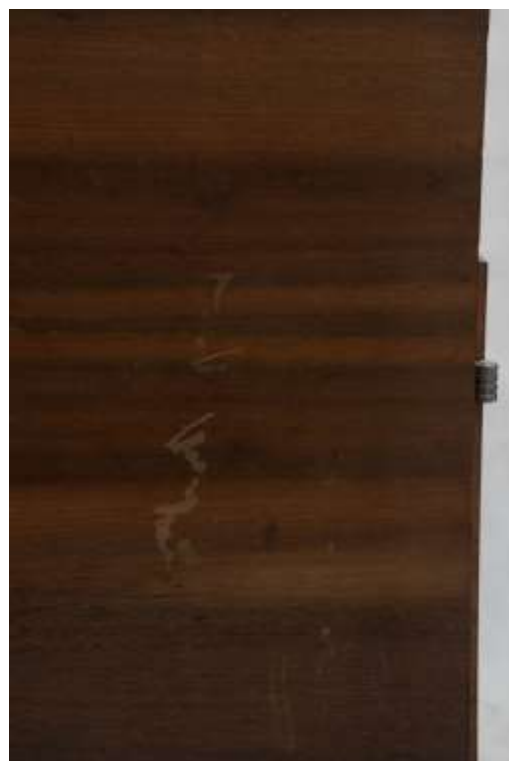
Detail poškození povrchové úpravy

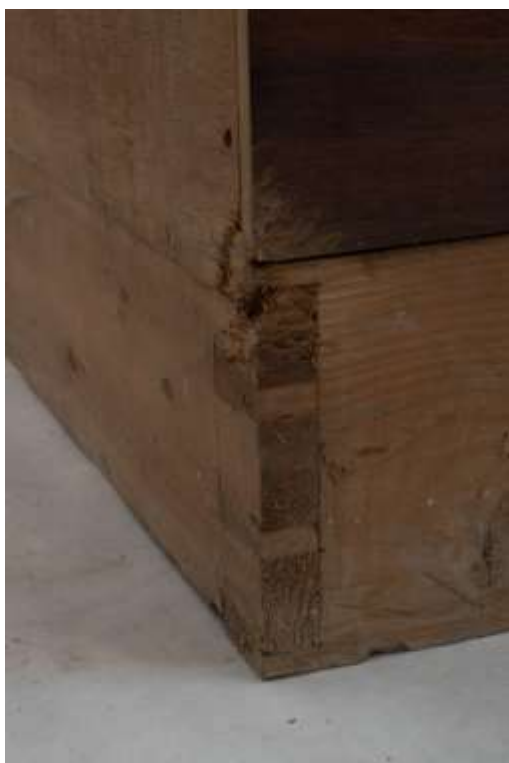
Detail poškození rohu

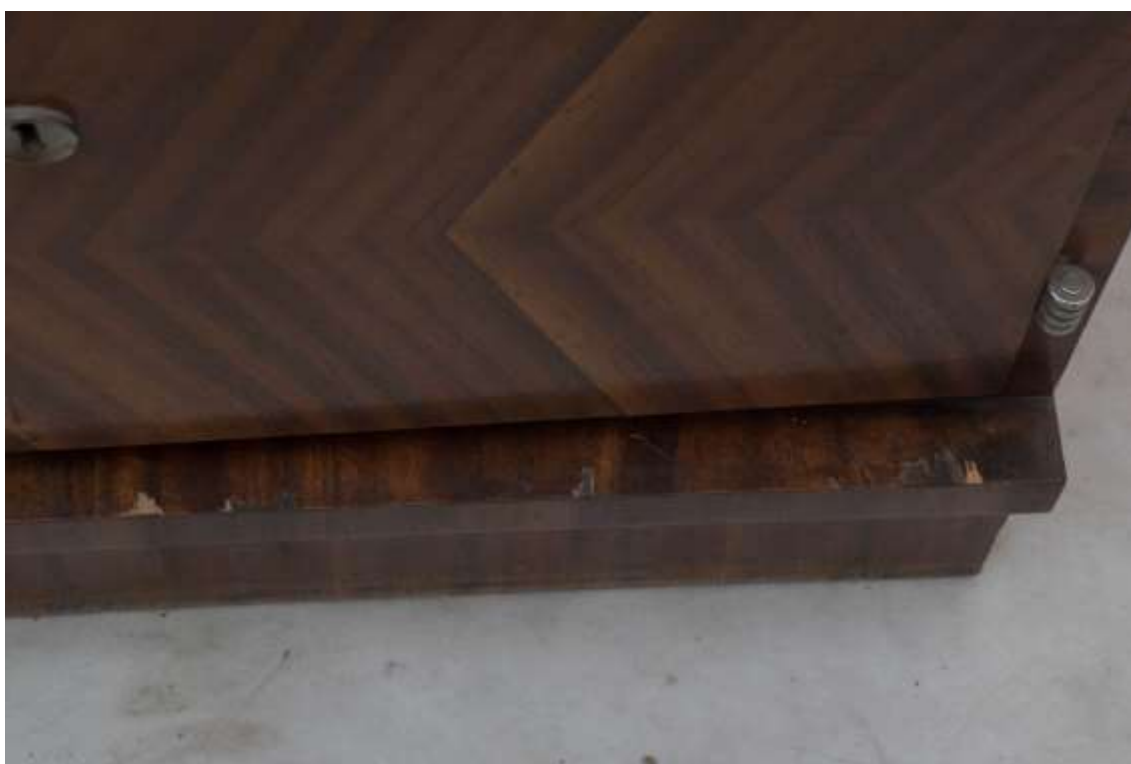
Detail poškození soklu, odštípnutá dýha

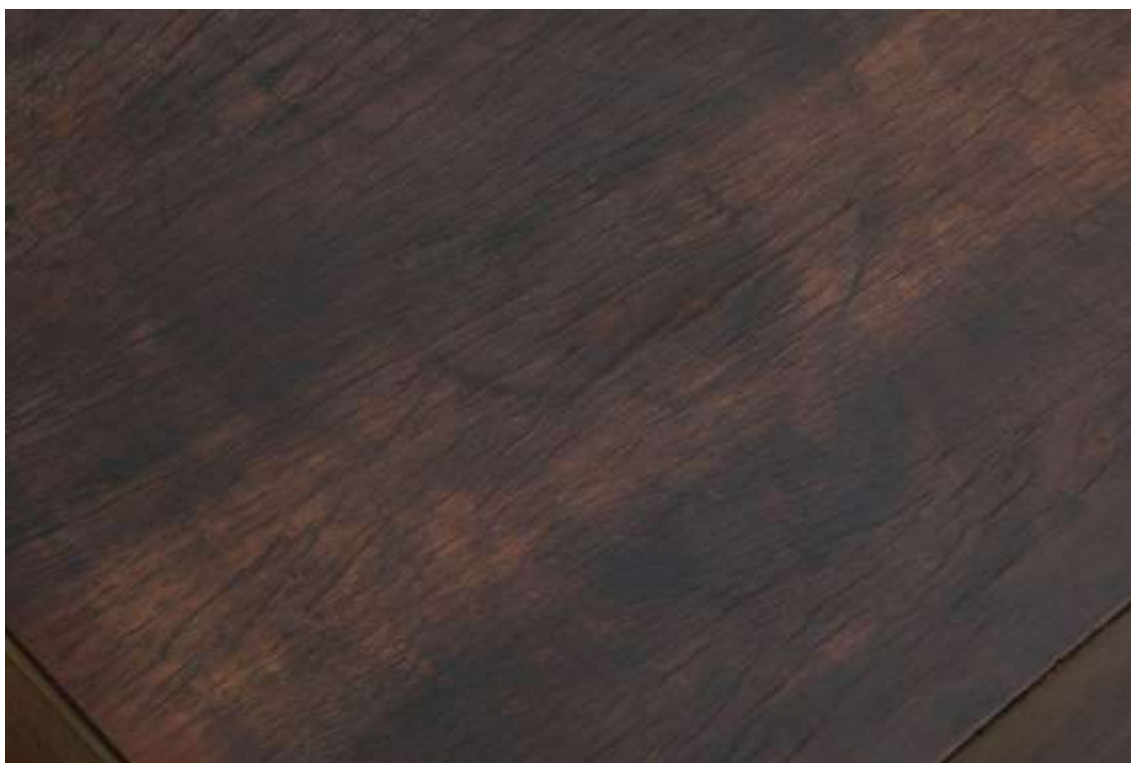
Detail poškození povrchové úpravy, horní plocha

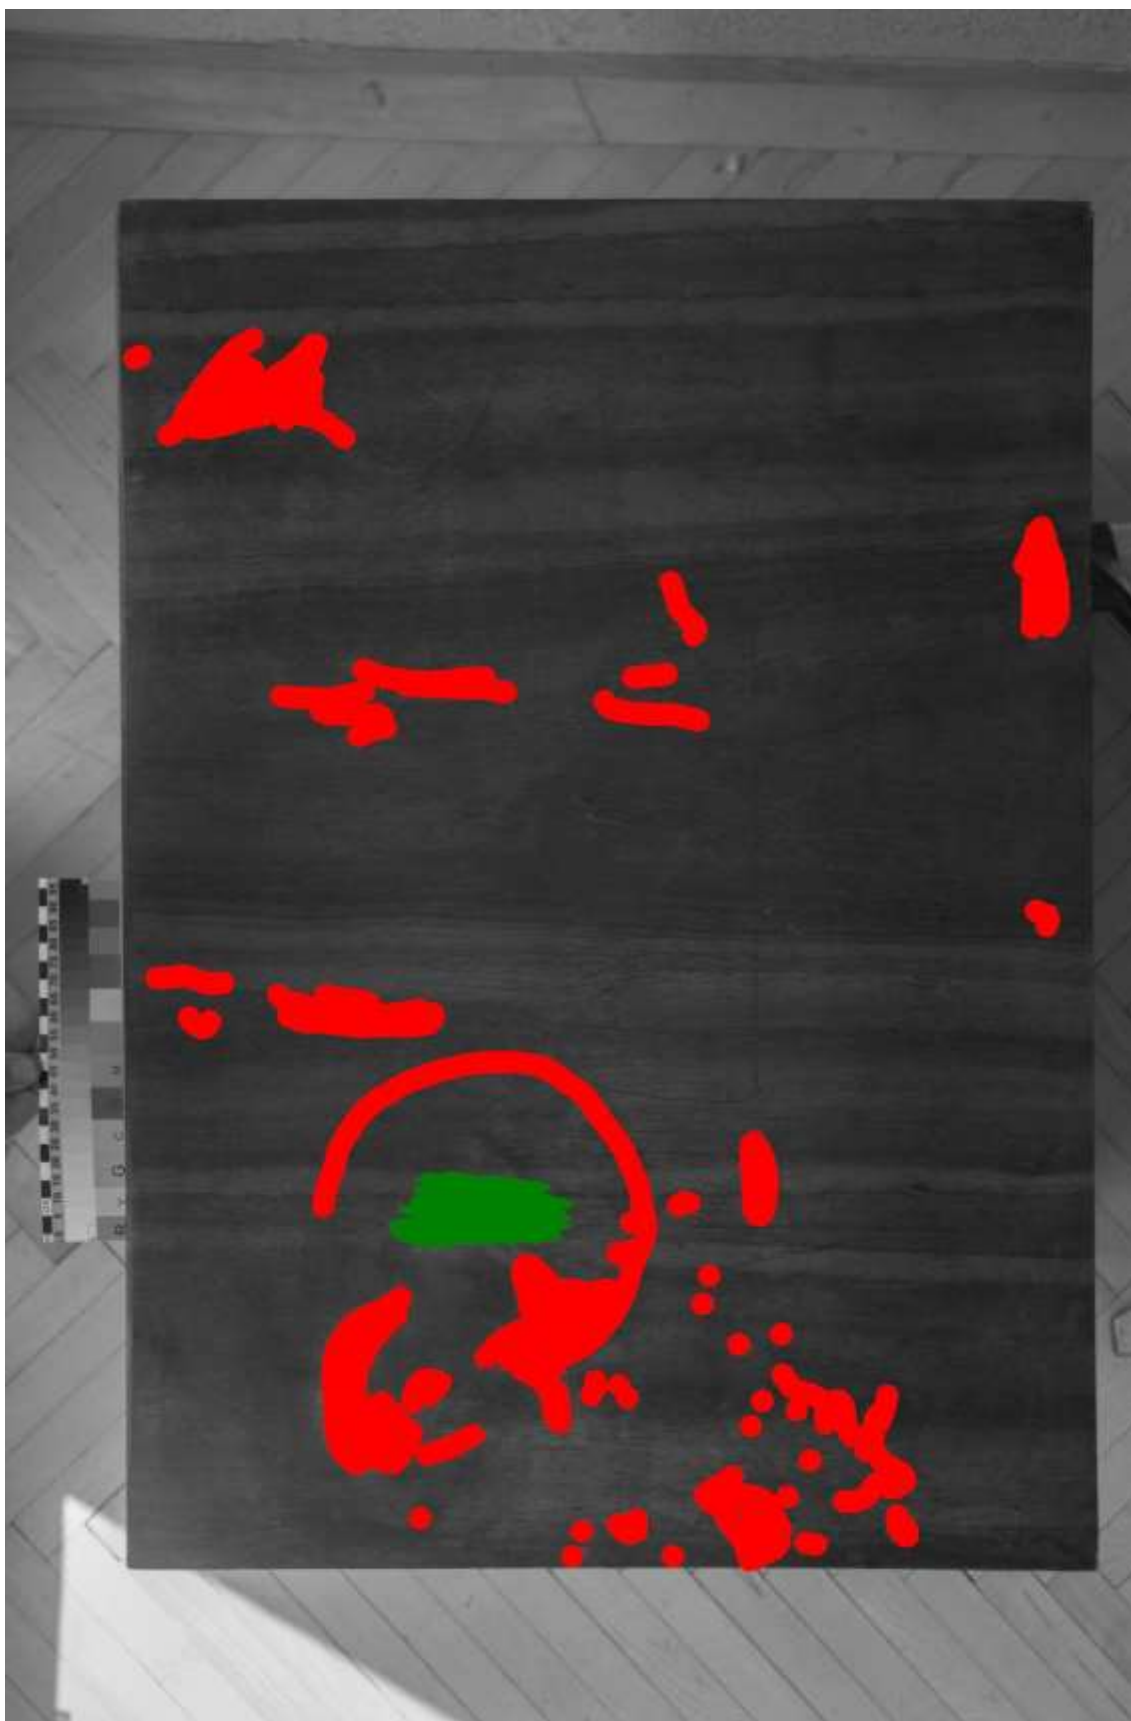
Skříňka je v zachovalém stavu, povrchová úprava je mírně zdegradovaná. Vrchní plocha je mírně zašlá a pravděpodobně sekundárně lakovaná. Dýhy jsou lokálně odlámané a odlepené, zvláště na hranách. Skla vitrín chybí, zrcadlo na zadní straně vitríny chybí. Polička je nahrazena dřevotřískovou deskou. Poličkové podpěrky jsou nahrazeny plastovými a hliníkovými podpěrkami. Dno skříňky chybí. Klíče k zámkům chybí. Dokreslená kresba dřeva na hranách je setřená. Sokl je částečně umytý vlivem vytírání podlahy.

Mapa poškození, skříňka B, horní deska

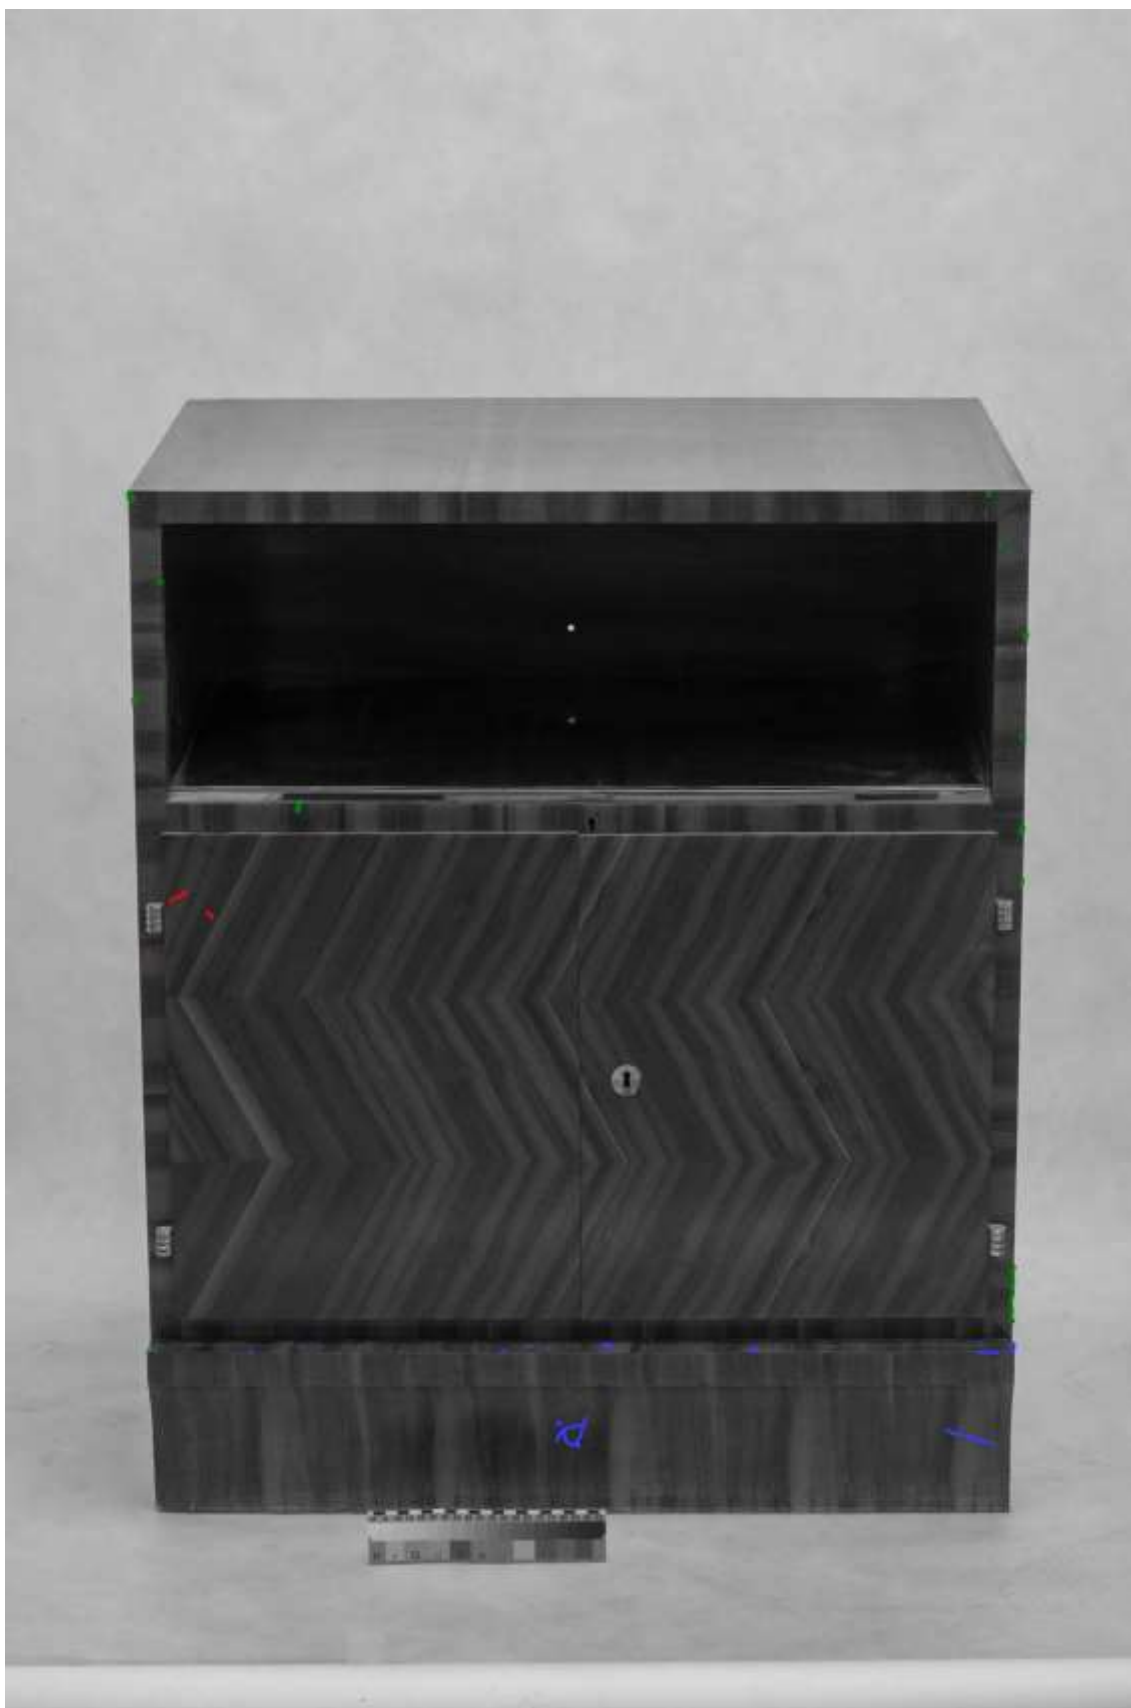
Mapa poškození, skříňka B, čelní pohled, zavřený

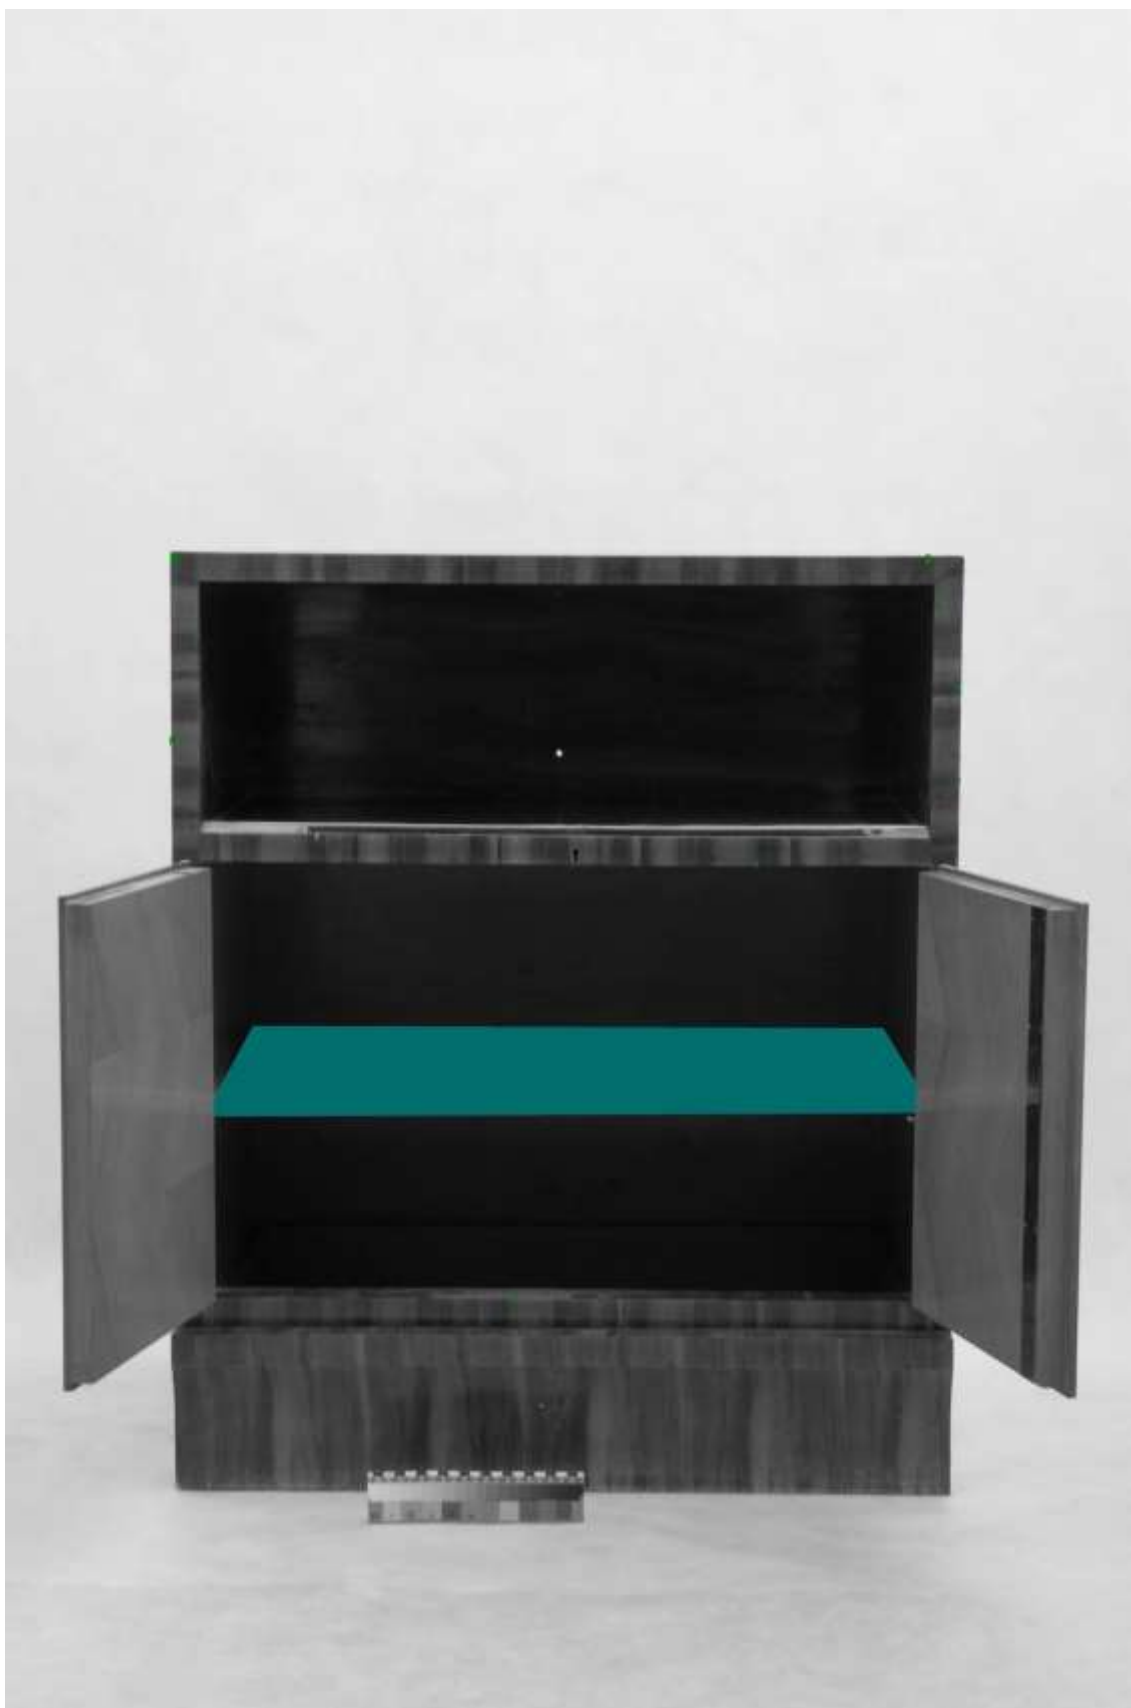
Mapa poškození, skříňka B, čelní pohled, otevřený

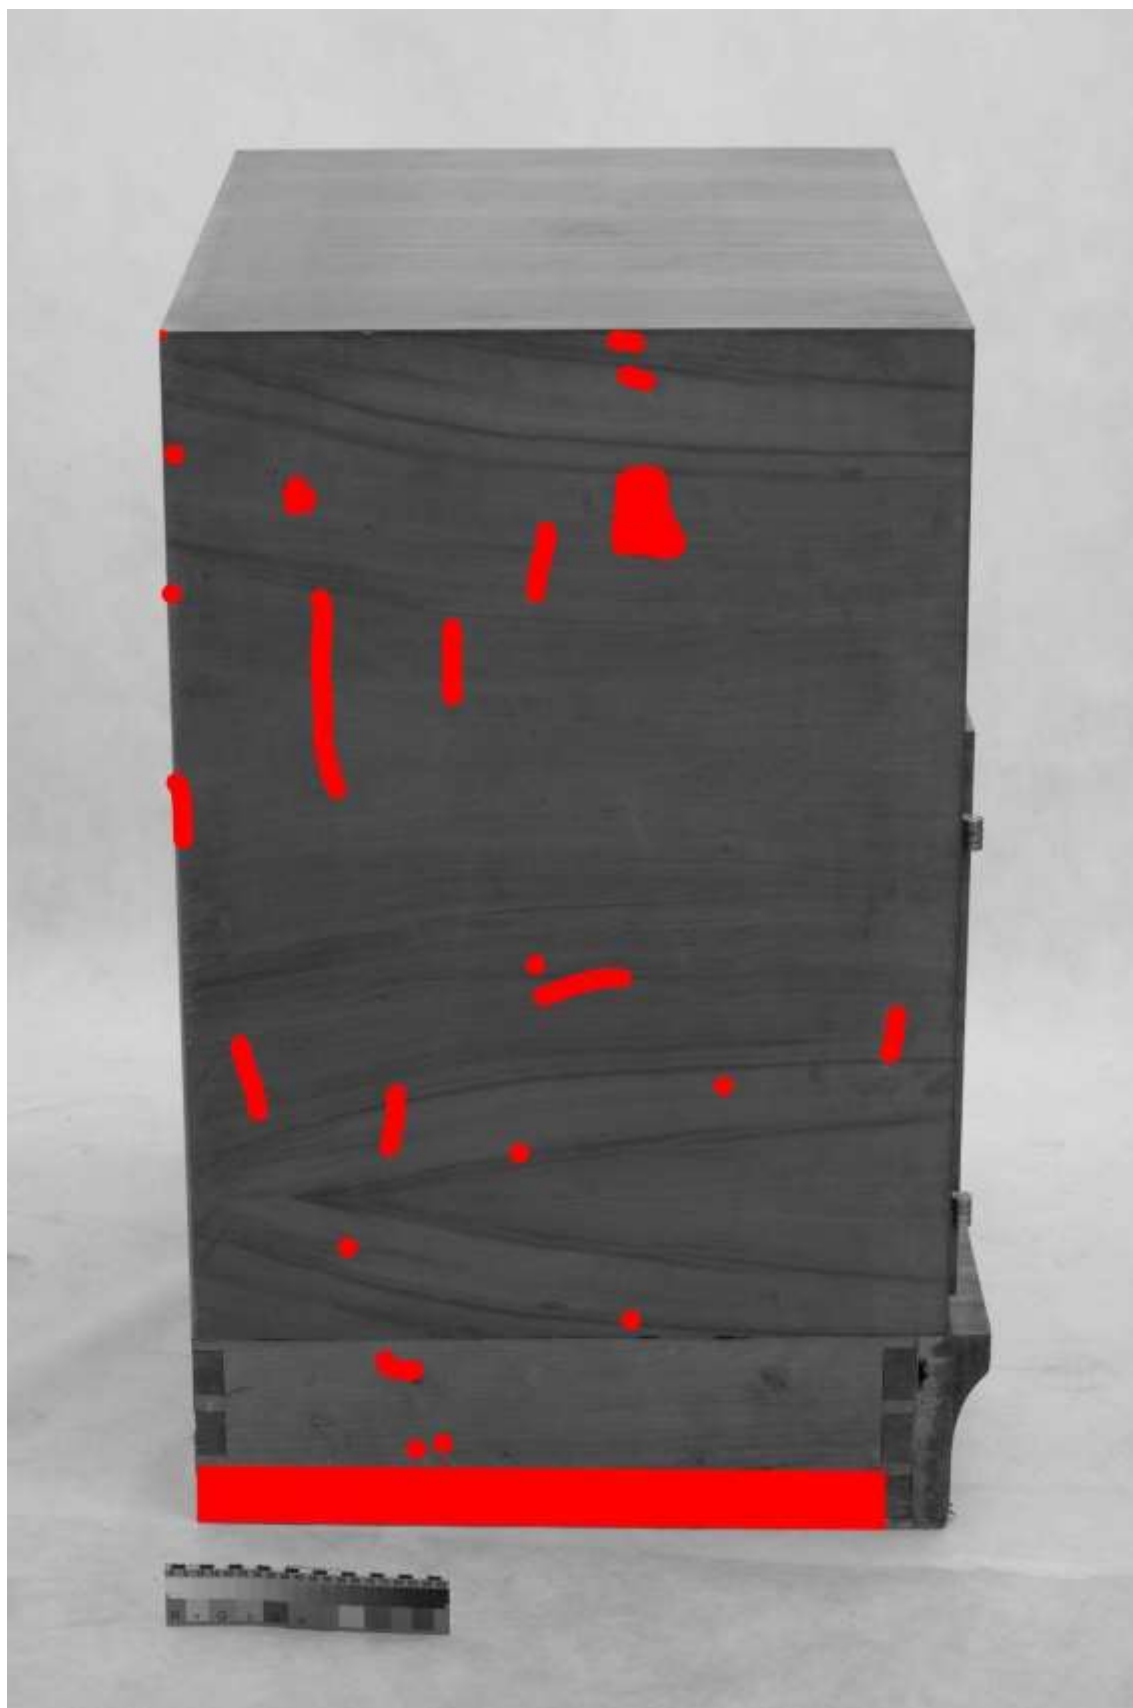
Mapa poškození, skříňka B, levý bok

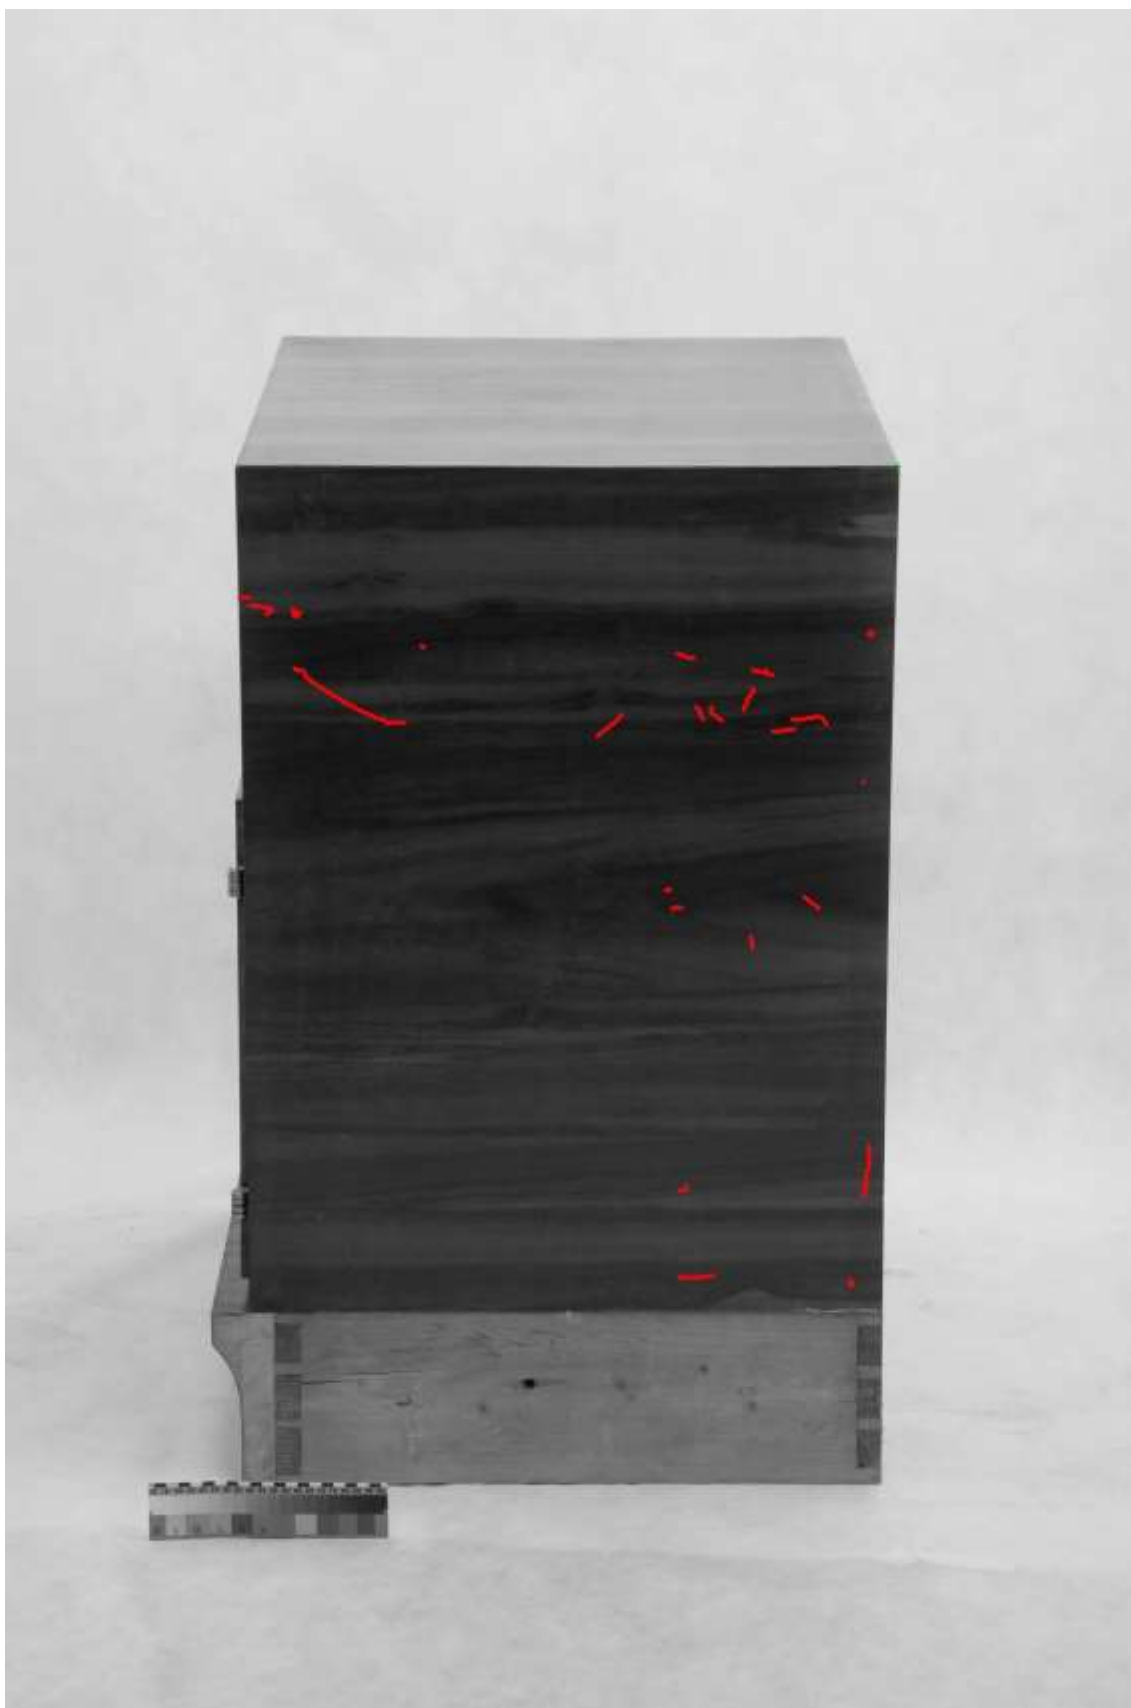
Mapa poškození, skříňka B, pravý bok
