Střední škola umění a designu
a
Vyšší odborná škola restaurátorská v Brně

Návrh na restaurátorský zásah

Dochované prvky mobiliáře a vestavěného nábytku v bytě
Richarda Herdana

Volně stojící skříňky
ič. 08-003a, 08-003b, 08-003c

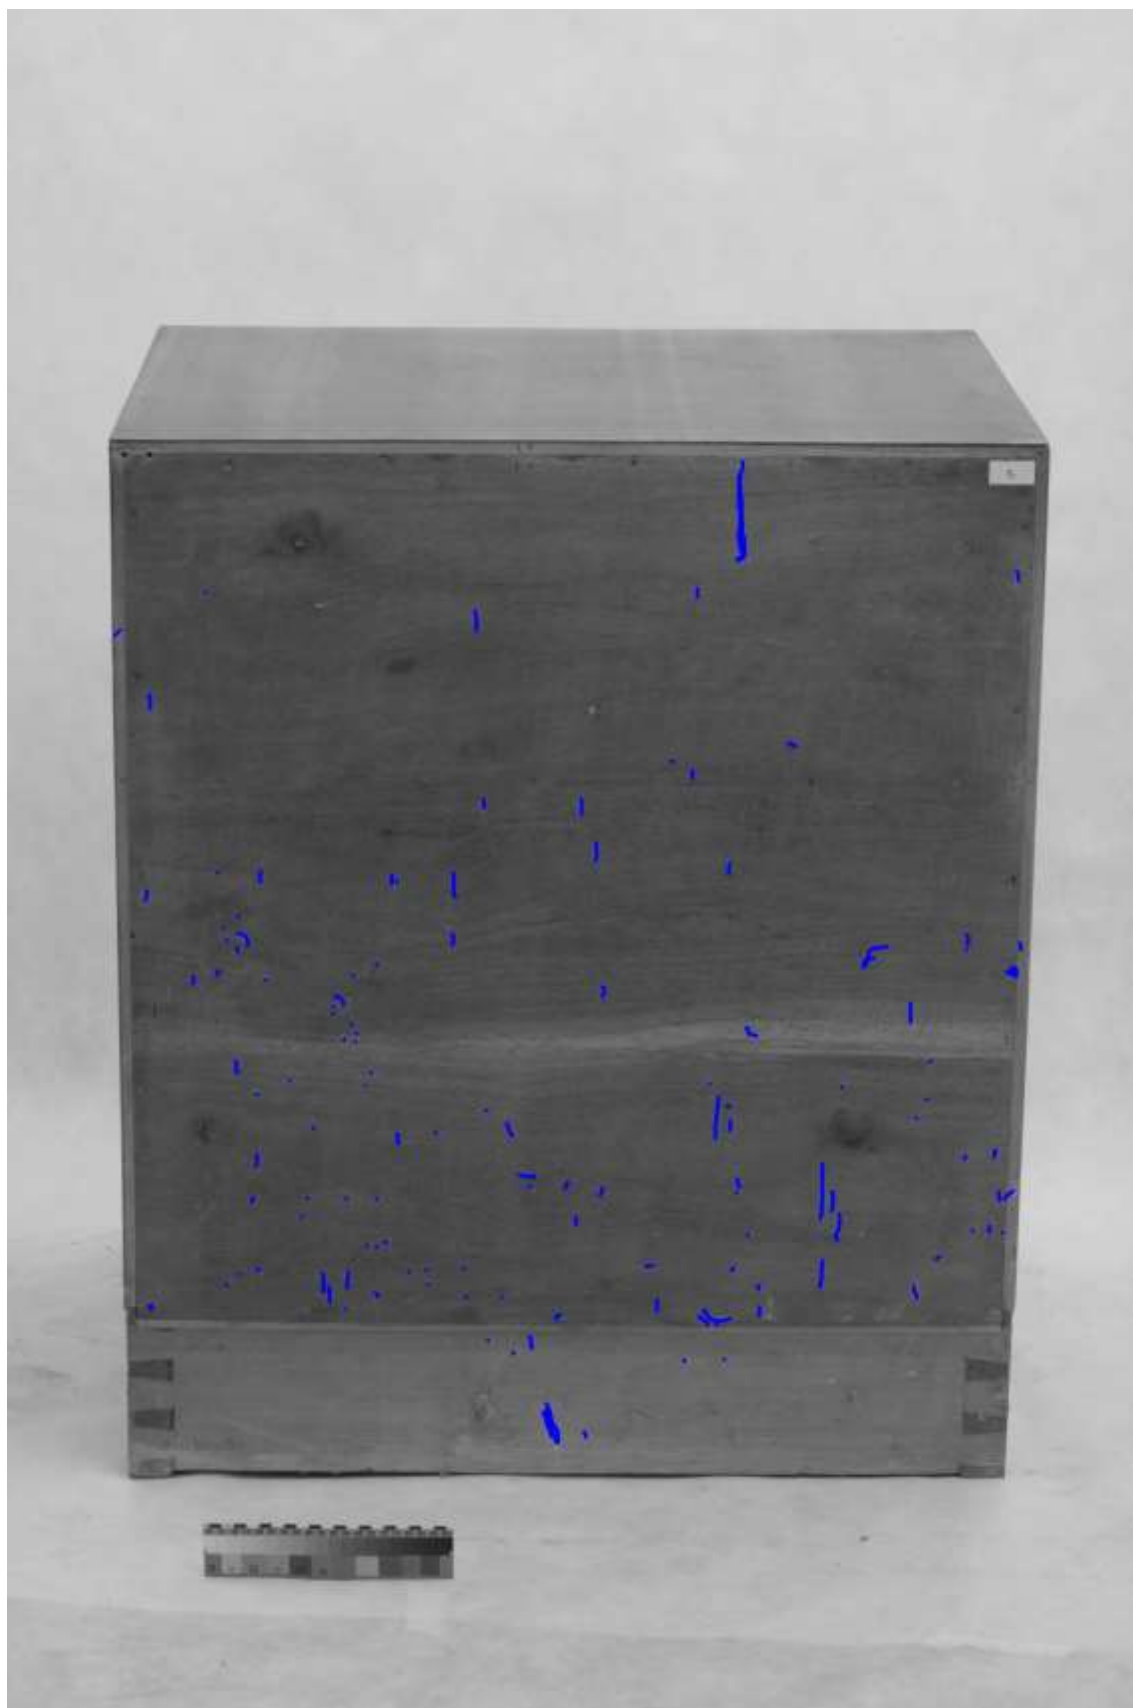
Mapa poškození, skříňka B, záda

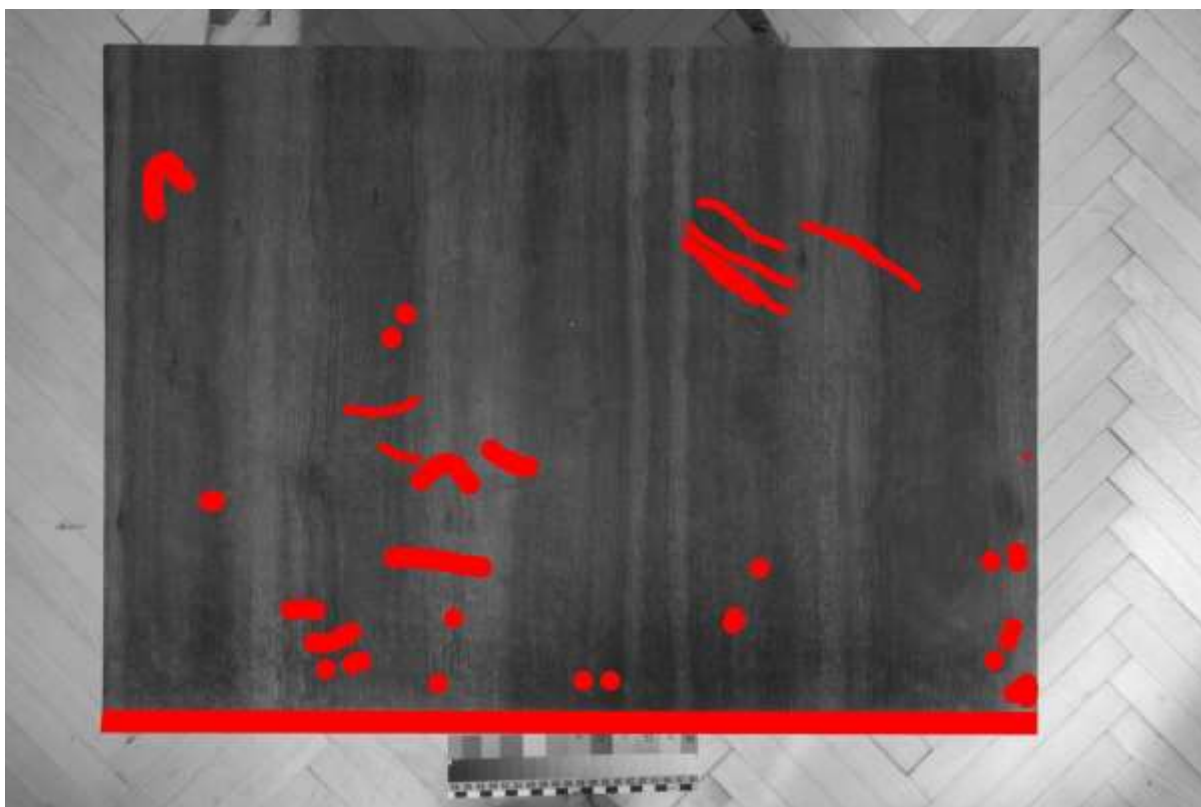
Skříňka je v zachovalém stavu, povrchová úprava je mírně zdegradovaná. Vrchní plocha je dost zašlá a poškozená od odkládaných předmětů. Velká část dýhy je odlepená a chybí. Dýhy jsou lokálně odlámané a odlepené, zvláště na hranách. Polička je nahrazená dřevotřískovou deskou. Poličkové podpěrky jsou nahrazeny plastovými a hliníkovými podpěrkami. Dno skříňky chybí. Klíče k zámkům chybí. Dokreslená kresba dřeva na hranách je setřena. Sokl je částečně umytý vlivem vytírání podlahy.

Mapa poškození, skříňka C, horní deska

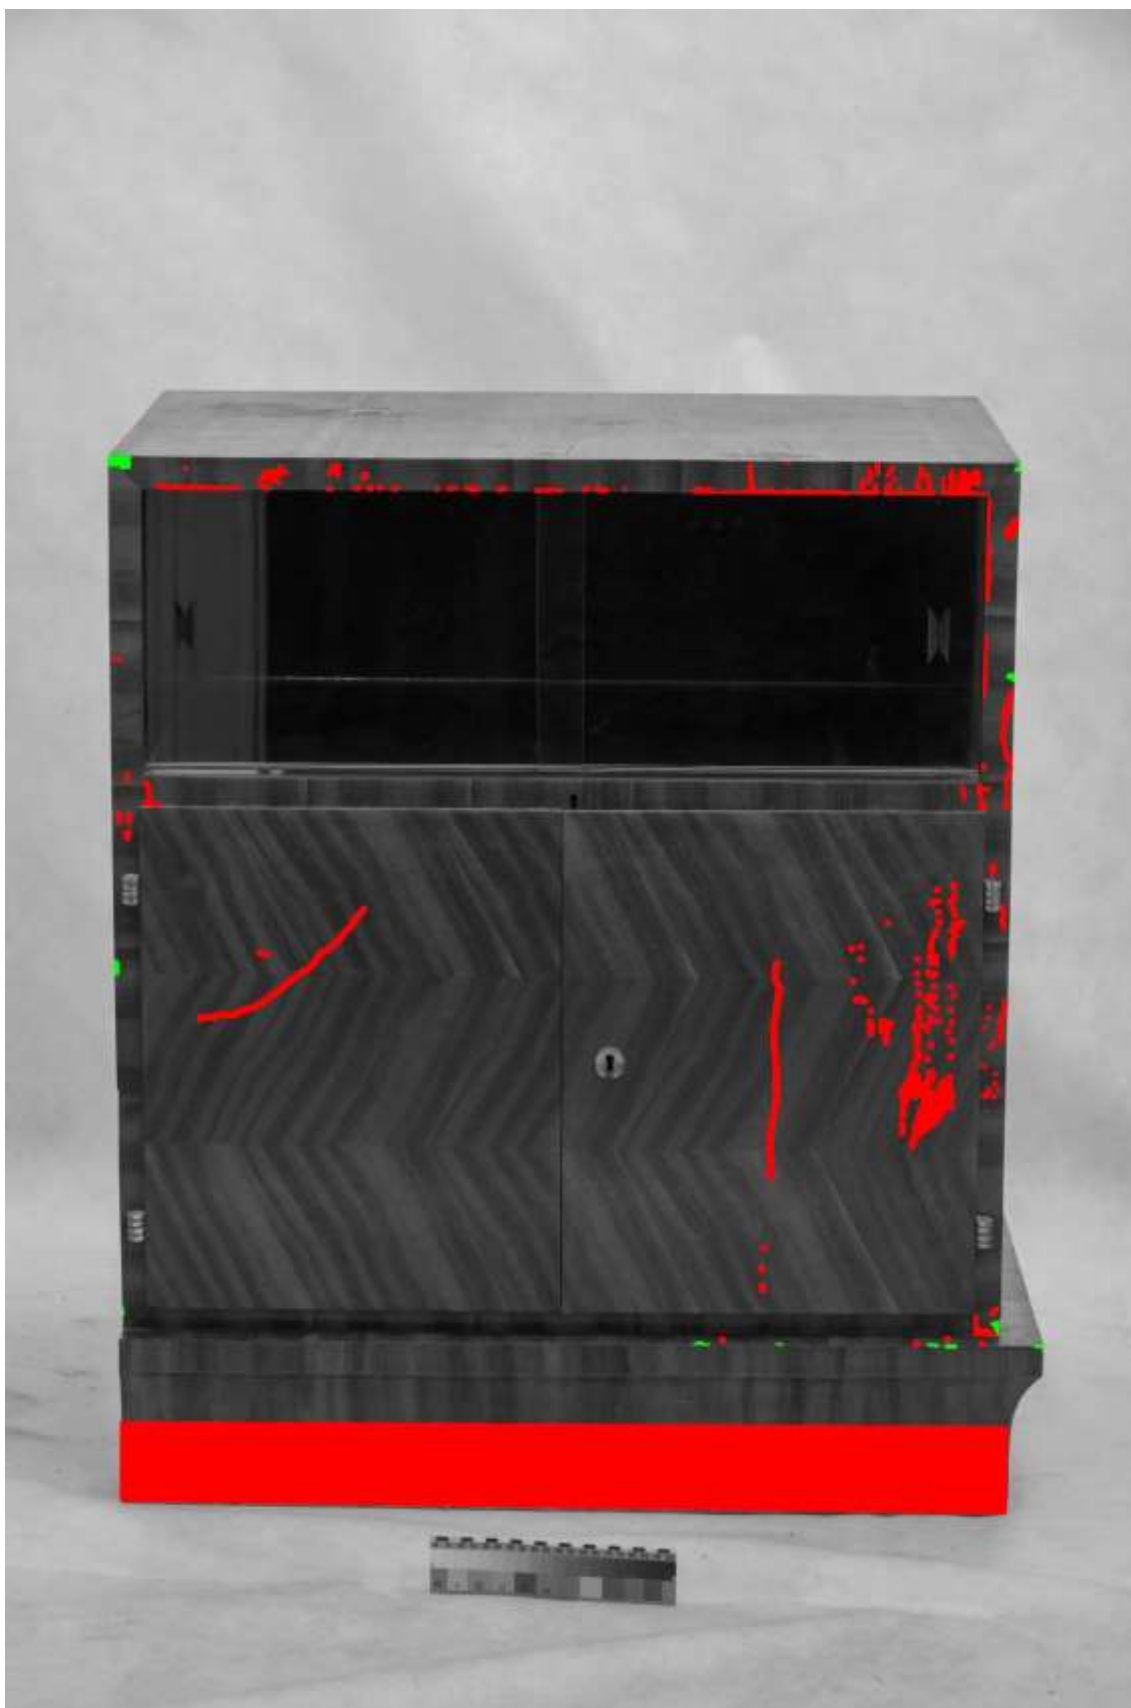
Mapa poškození, skříňka C, čelní pohled, zavřený

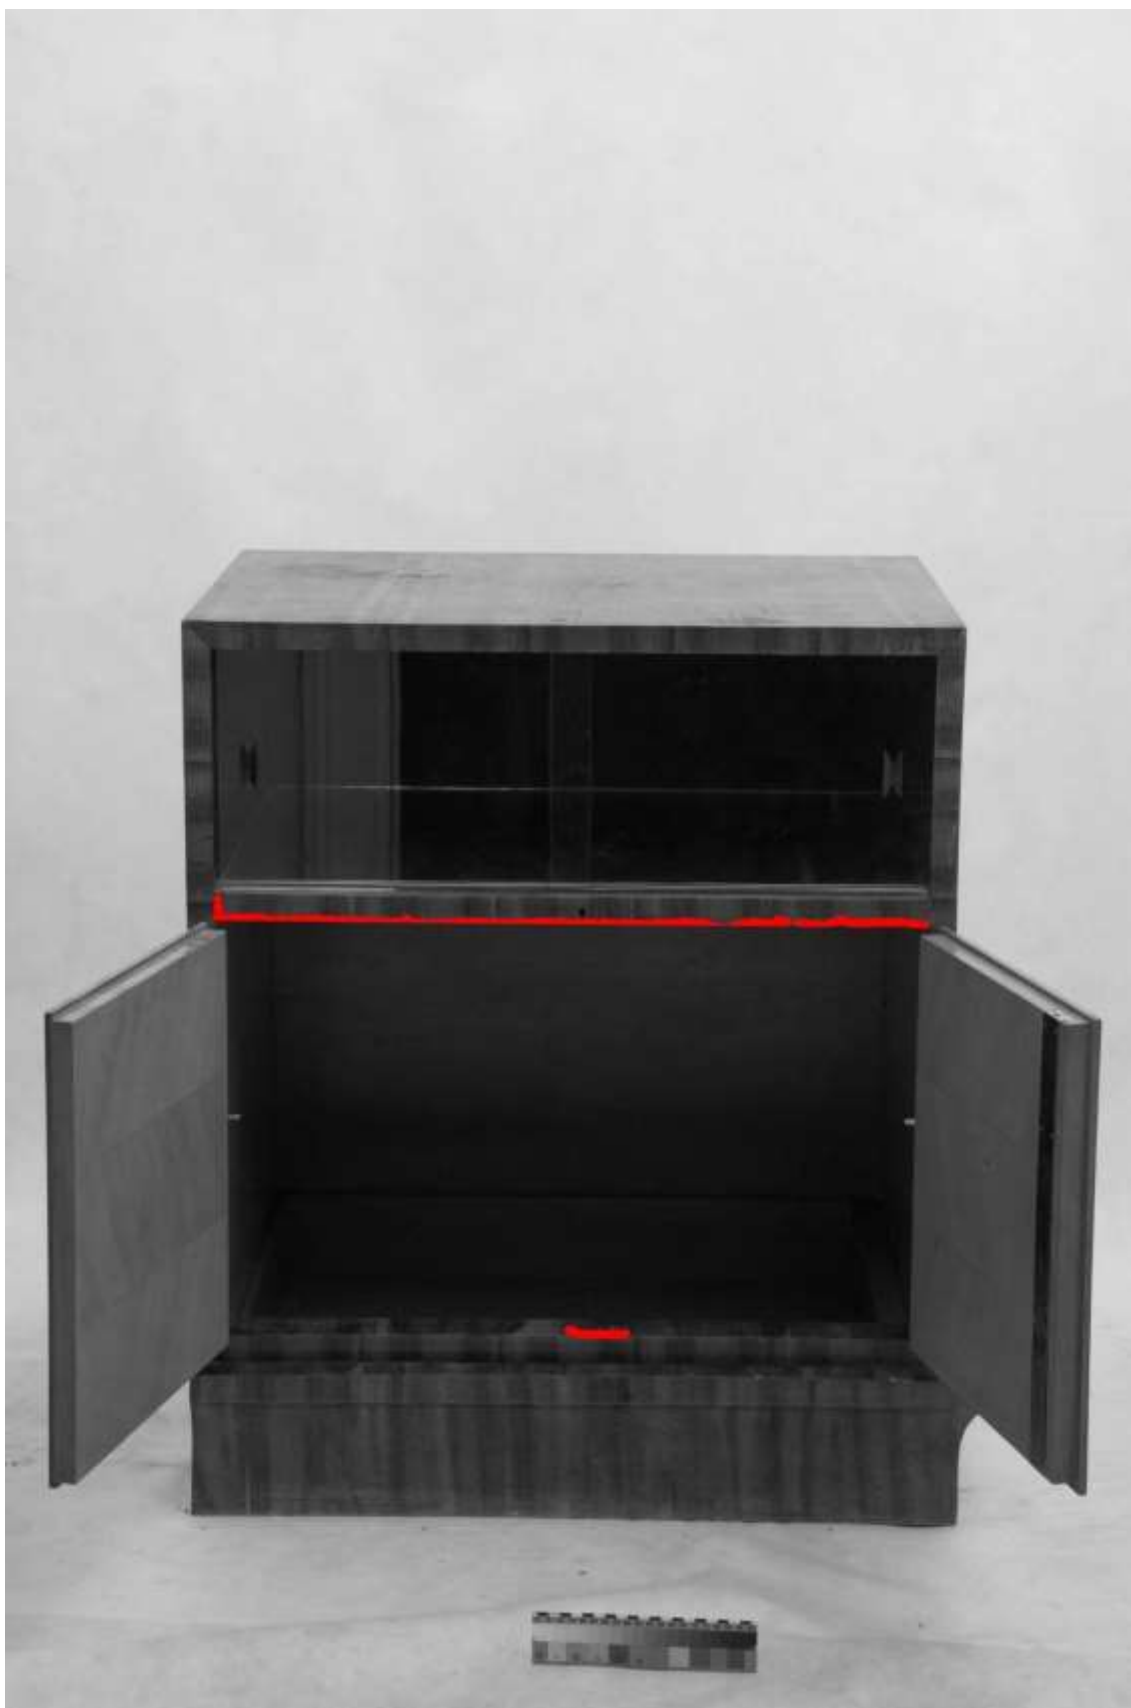
Mapa poškození, skříňka C, čelní pohled, otevřený

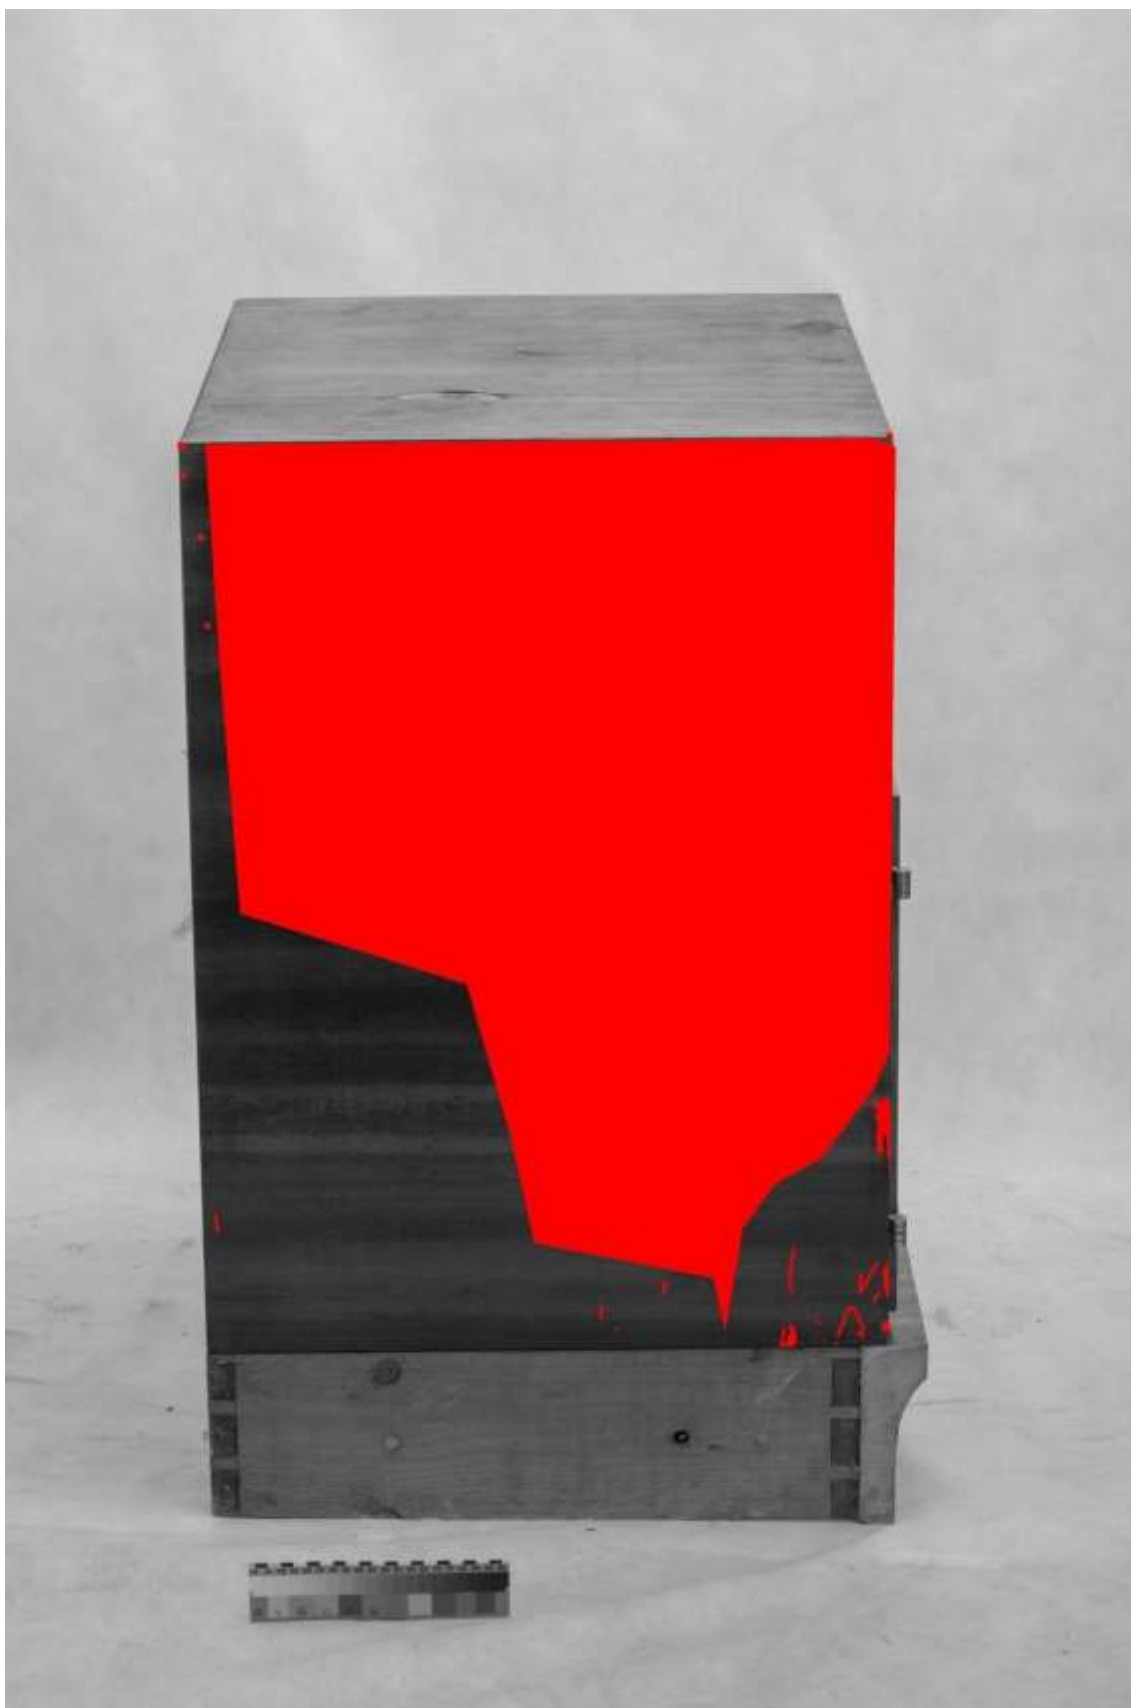
Mapa poškození, skříňka C, levý bok

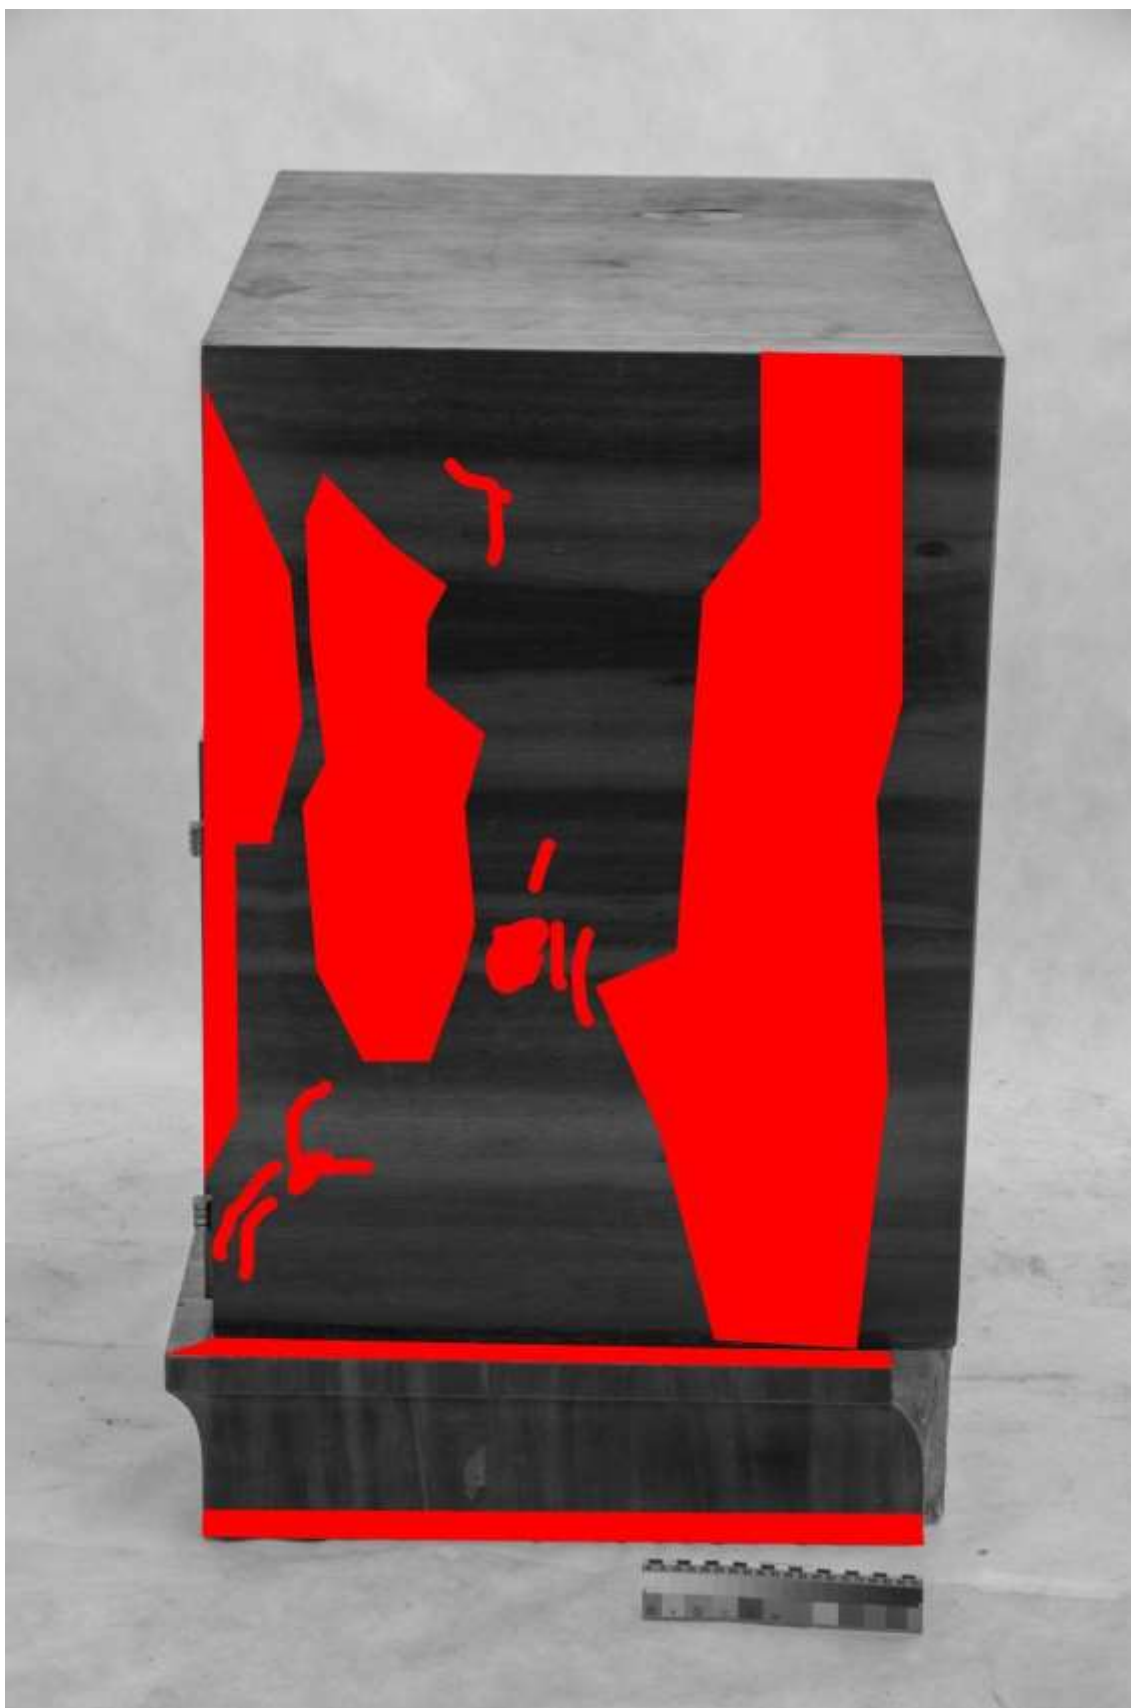
Mapa poškození, skříňka C, pravý bok

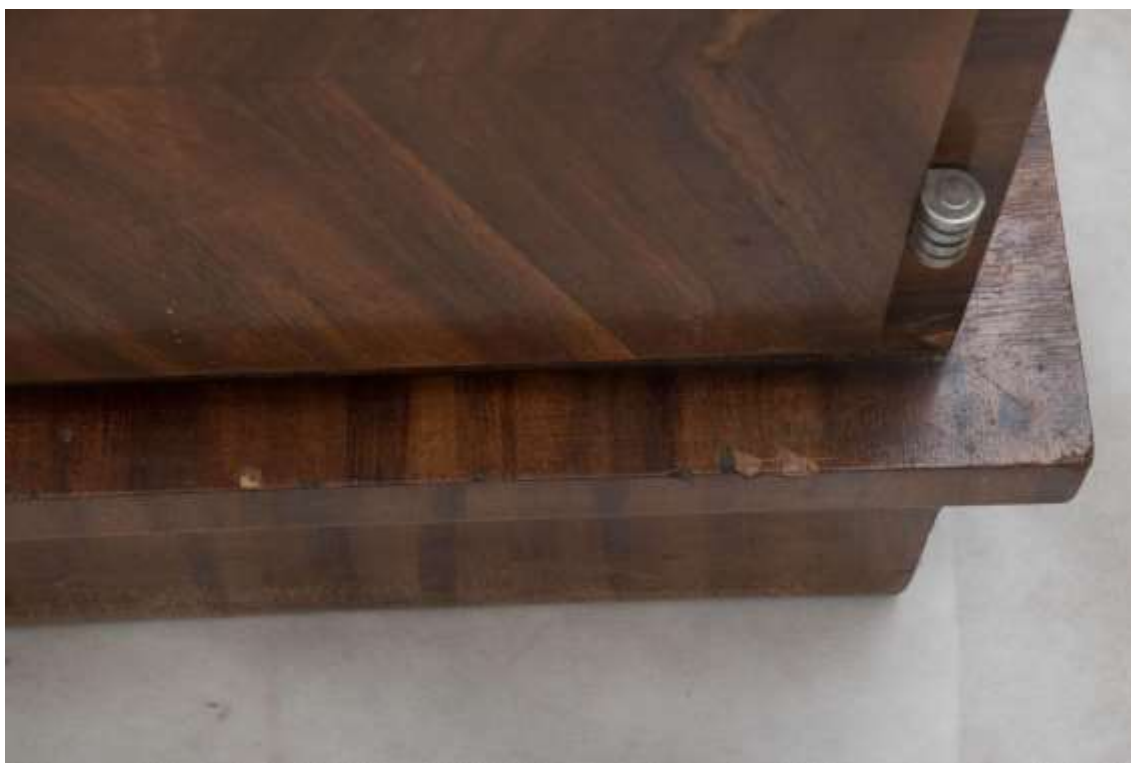
Detail soklu a odštípané dýhy

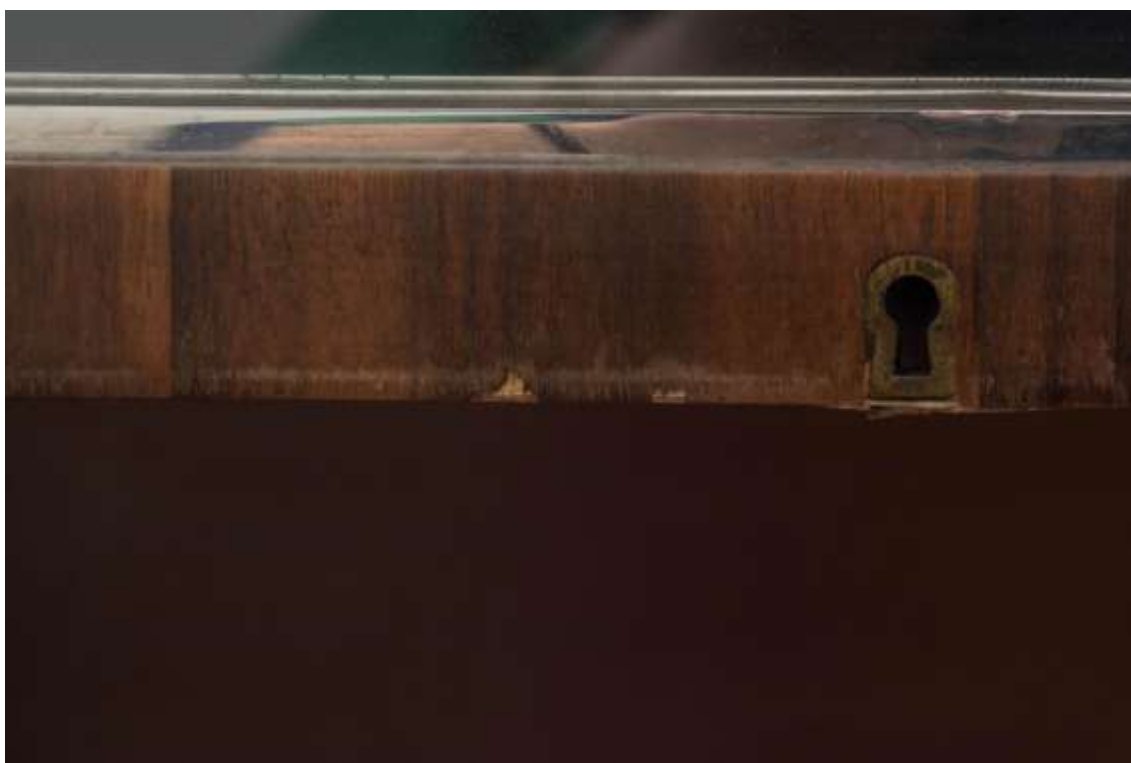
Detail klíčové dírky a odštípané dýhy

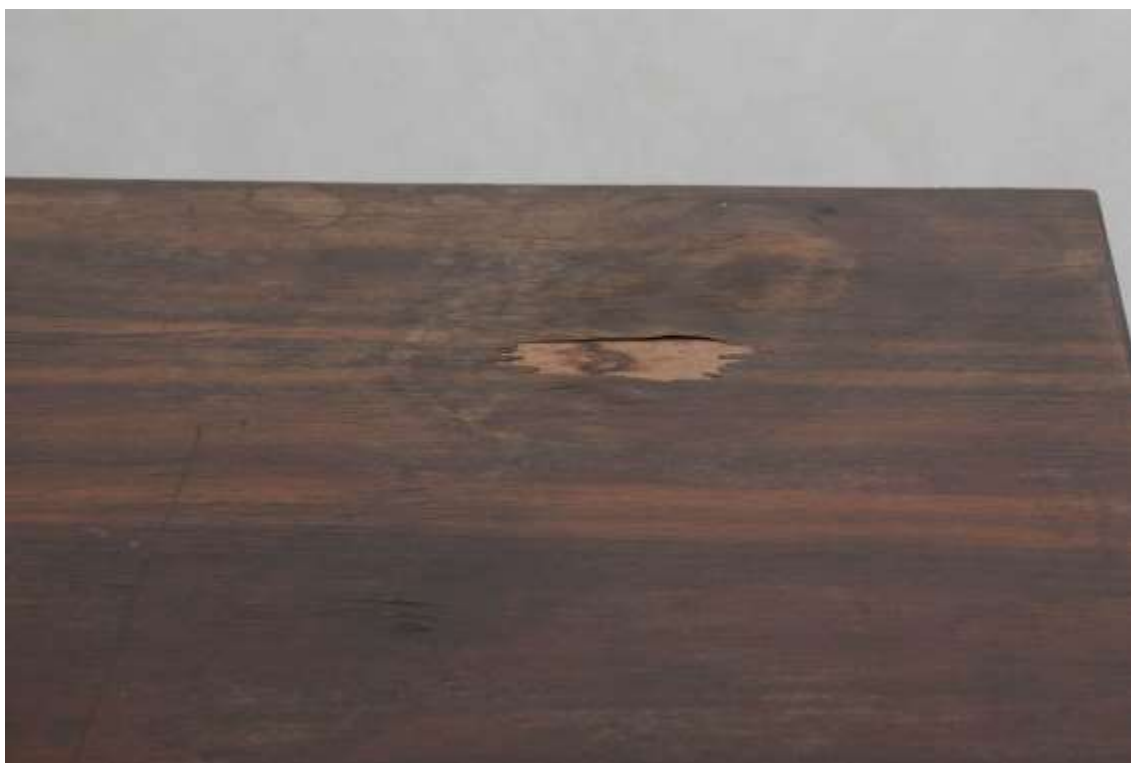
Detail poškození vrchní plochy

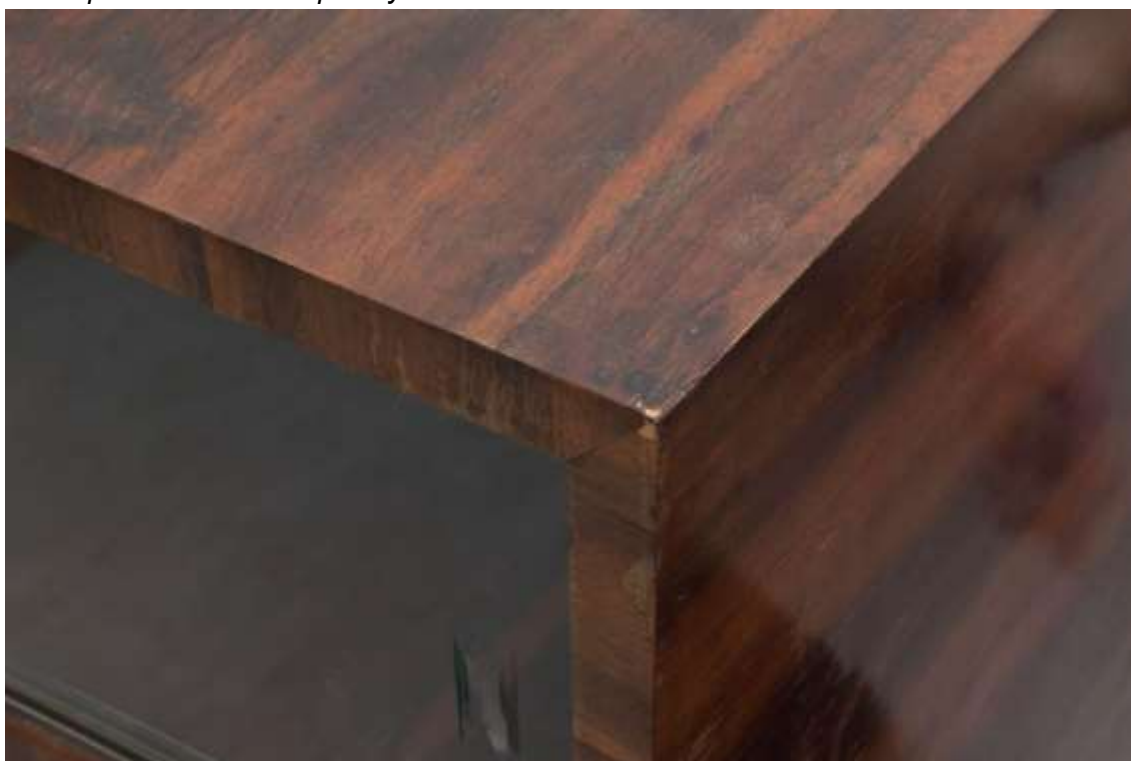
Detail rohu a odštíplé dýhy

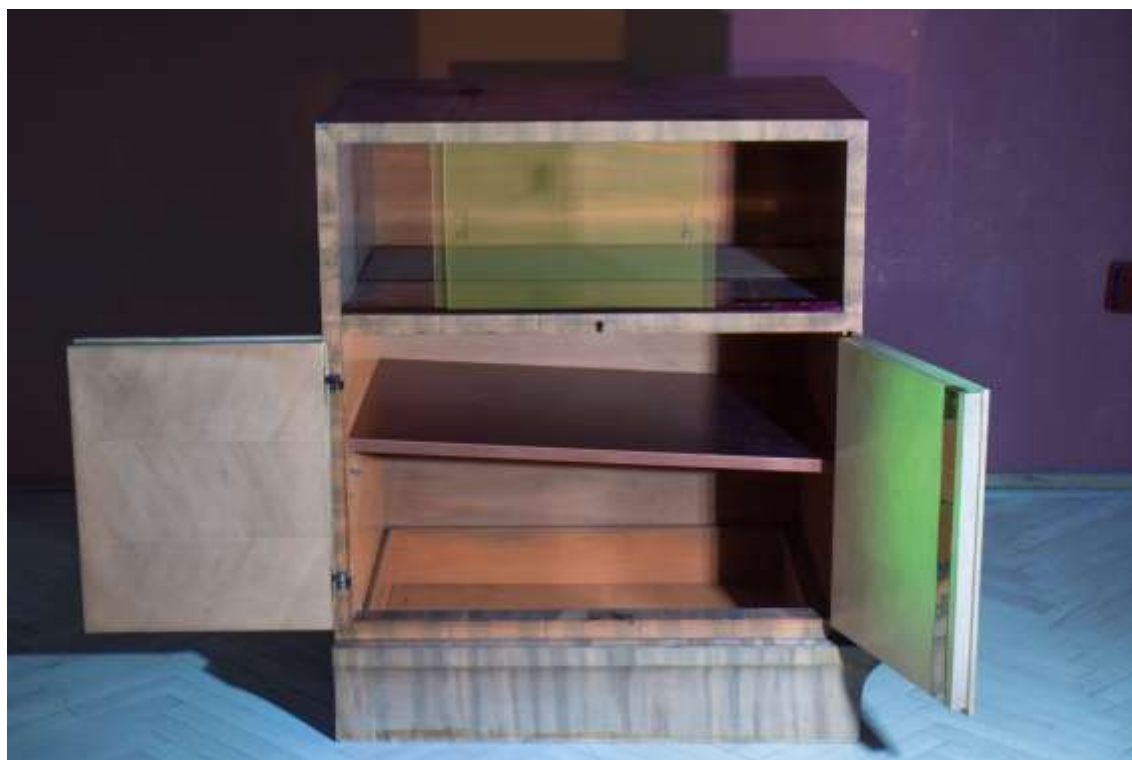
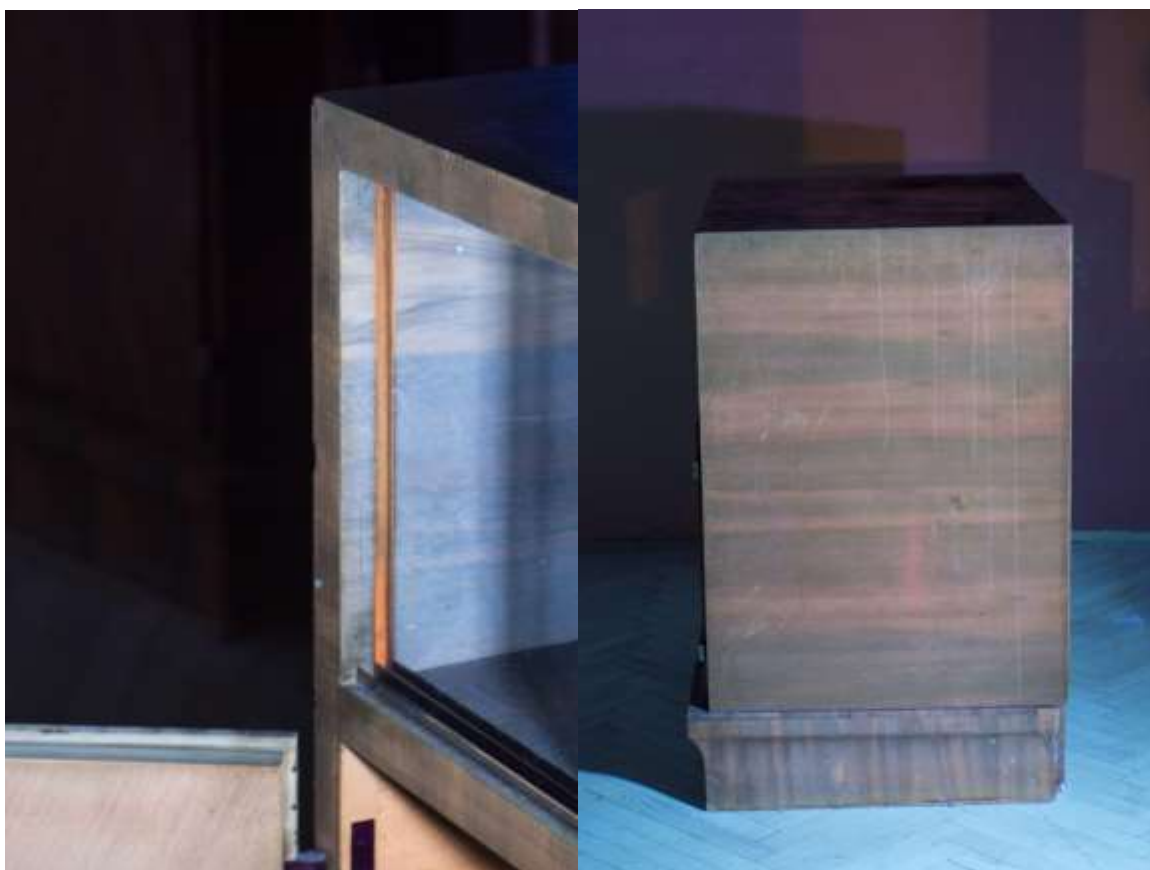
Většina venkovní povrchové úpravy a povrchová úprava dvířek má světle bílozelenkavou fluorescenci. Vnitřek skříňky má naoranžovělou fluorescenci. Vnitřek vitríny má fluorescenci ve stejné barvě jako venkovní povrch, zato mnohem intenzivnější. Boční drážka pro zapadnutí skla má fluorescenci oranžovou, což může naznačit jiný druh povrchové úpravy, což ale nemá nějaké smysluplné vysvětlení. Možné je, že drážka je bez povrchové úpravy a oranžová barva je pouze dojem způsobený kontrastem. Skla mají zelenožlutou fluorescenci. Na spodní části soklu jsou stopy pravděpodobně ošoupané nebo zašpiněné povrchové úpravy od vytírání nebo voskování parket.
