Střední škola umění a designu  
a  
Vyšší odborná škola restaurátorská v Brně

## **Návrh na restaurátorský zásah**

Dochované prvky mobiliáře a vestavěného nábytku v bytě  
Richarda Herdana

Dvoukřídlé dveře  
ič. 09-004

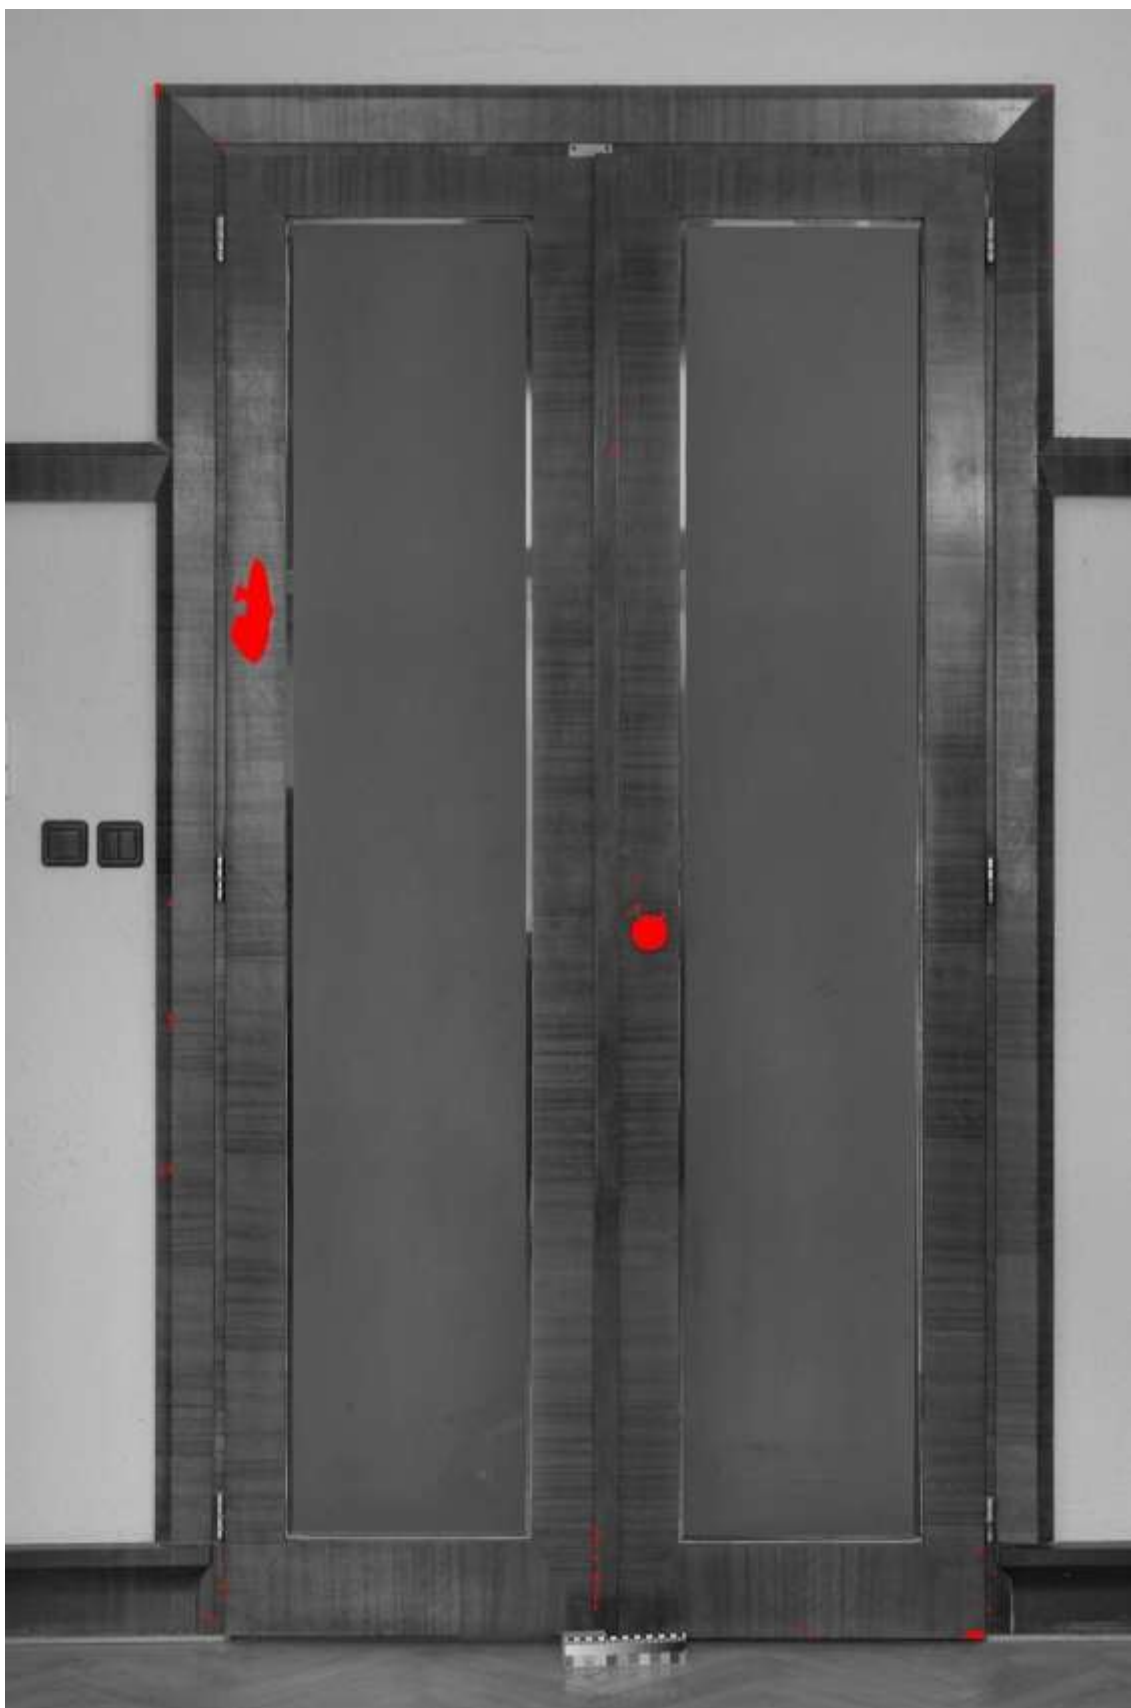
Dveře jsou v poměrně zachovalém stavu. Povrchová úprava je mírně zdegradovaná. Ve spodní části jsou dveře mírně poškozeny. Jedná se převážně o odřenininy a drobně odštíplé dýhy. Dýha na obložkách je na hraně mírně odlepená. Na venkovní hraně je povrch značně poškozený, povrchová úprava je z velké části pravděpodobně umytá a povrch je zatřen bílou barvou, kterou jsou natřeny stěny. Dýha je místy odloupaná. V místě spojení kazet ostění s rámem ostění je barva vlivem sesychání kazet popraskaná. Zapadací mechanismus dveří chybí. Galvanické pokovení úchytek je oloupané. Klapačka je odlepená. Současný bílý nátěr je proveden neodborně. Jedna lišta držící sklo je částečně odpadlá. Sklo je nepoškozené, jen mírně znečištěné pravděpodobně mastnotami.

*Poškození dveří ze strany jídelny (odřená povrchová úprava a odštípnuté dýhy)*

- Kompletní demontáž a transport na dílnu.
- Očištění demineralizovanou vodou a pH neutrálním tenzidem (Syntapon L, Dehypon. koncentrace <1%).
- Fixace odlepených dýh (kostní a kožní teplý klij).
- Doplnění chybějících dýh (analogické dřeviny, textury a řezu).
- Fixace odpadlých lišt a klapačky.
- Tmelení a retušování drobných, esteticky rušivých poškození (tvrdé a měkké voskové tmely, akrylové tmely, akrylové a vodové retušovací barvy).
- Čištění a barevná korekce esteticky rušivých skvrn.
- Čištění skla.
- Čištění, stabilizace a fixace kovových prvků na základě doporučení odborného pracoviště zaměřeného na restaurování kovů. K zvážení je i přegalvanizování povrchu klik.
- Doplnění chybějícího zapadacího mechanismu.
- Regenerace a doplnění povrchové úpravy (šelak bezbarvý čištěný bez vosku).
- Transport a montáž.

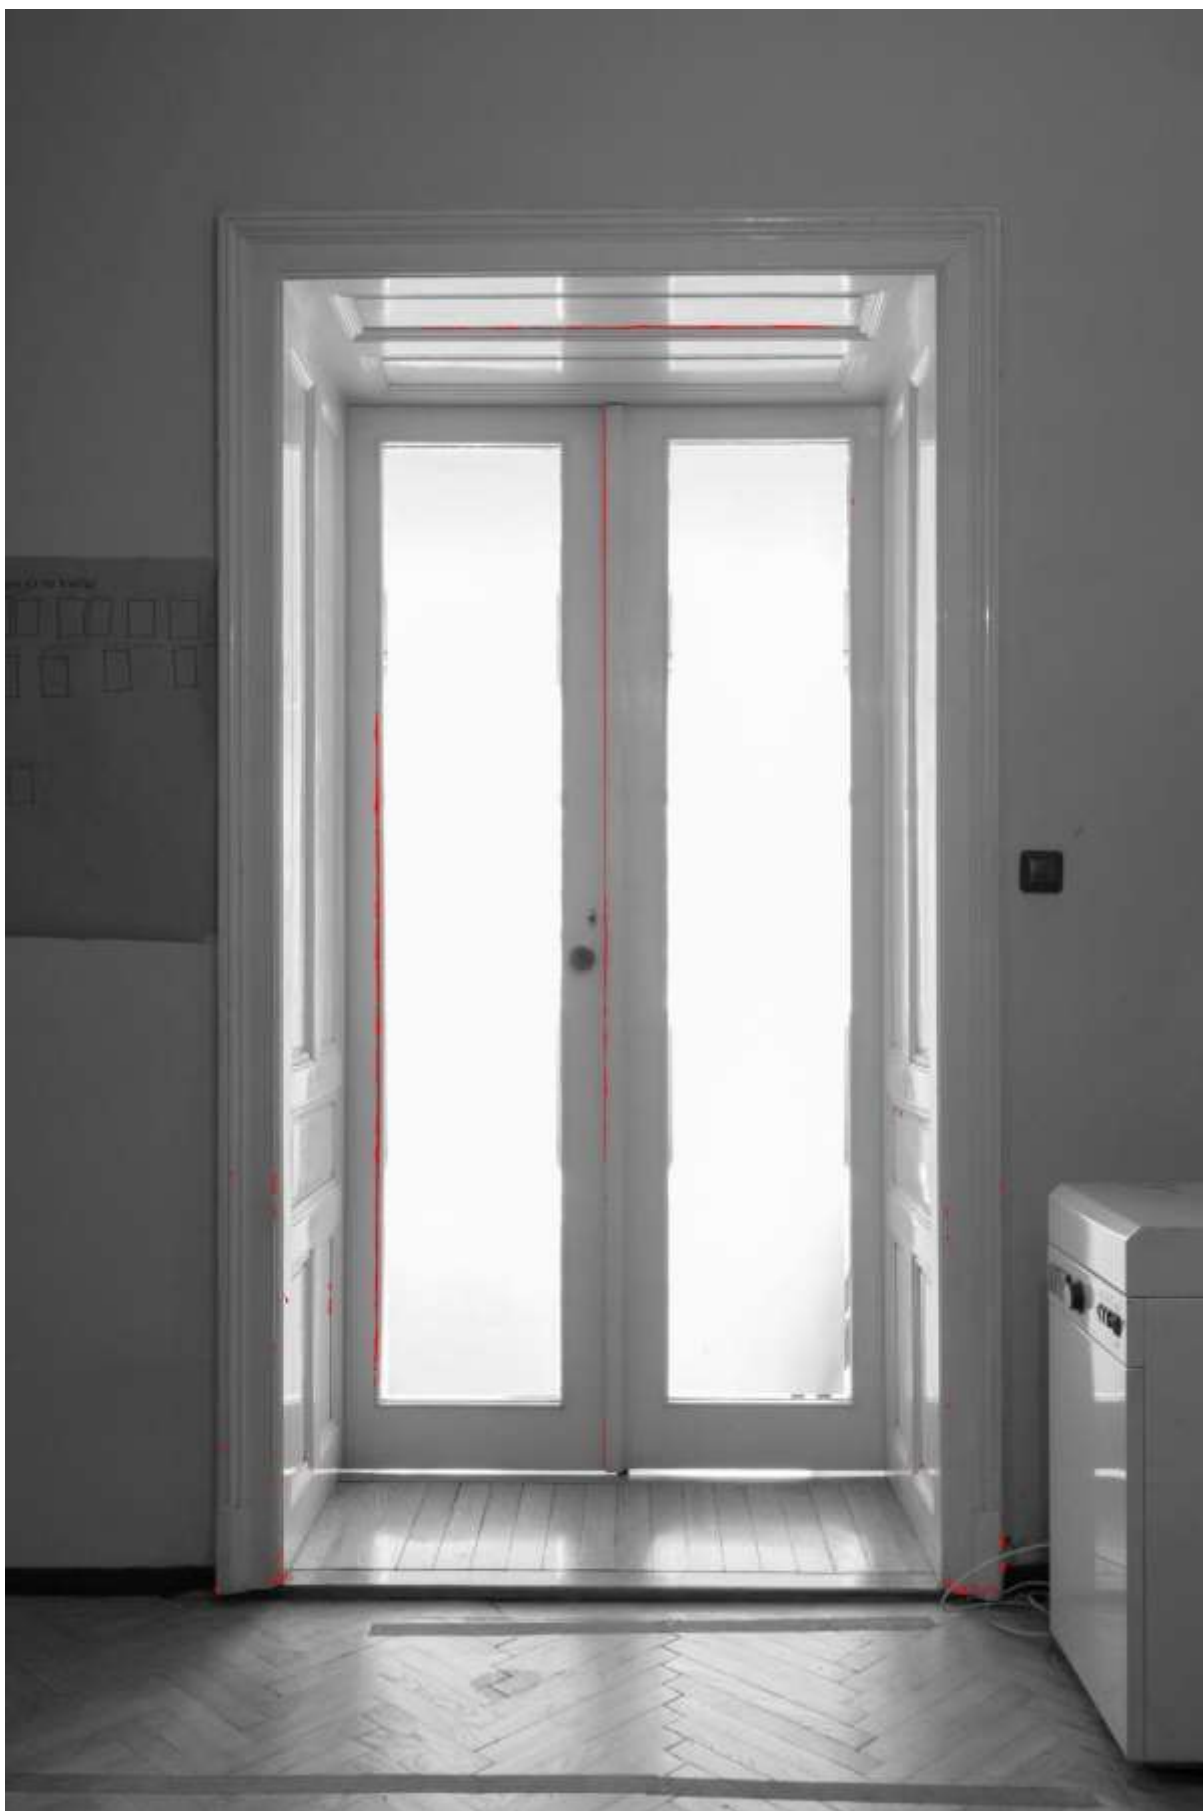
*Mapa poškození ze strany předsíně*

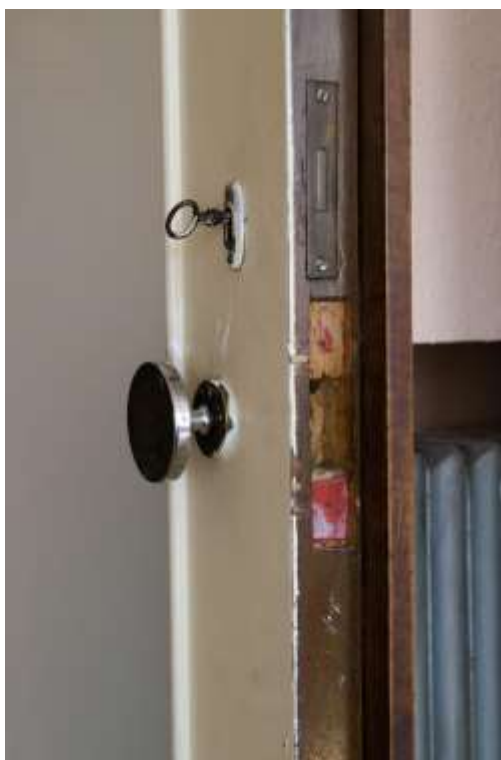
Dveře jsou rámové konstrukce s výplní z pískovaného skla. Z pohledu z jídelny jsou levé dveře zavíratelné na překlápěcí zástrč. Pravé volně otevírací dveře mají na obou stranách kulovou kliku. Dveře mají také zámek, který je přístupný pouze z předsíně. Původní zapadací mechanismus byl odstraněn. Šlo pravděpodobně o válečkový zapadací mechanismus, který se dochoval na dveřích v ložnici.

*Detail kliky zámku a chybějícího zapadacího mechanismu*

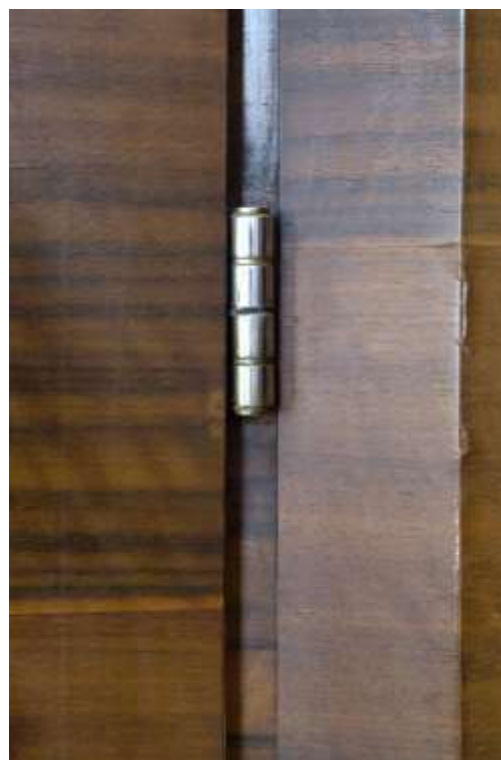
*Detail pantu a separovaných dřev na obložkách*

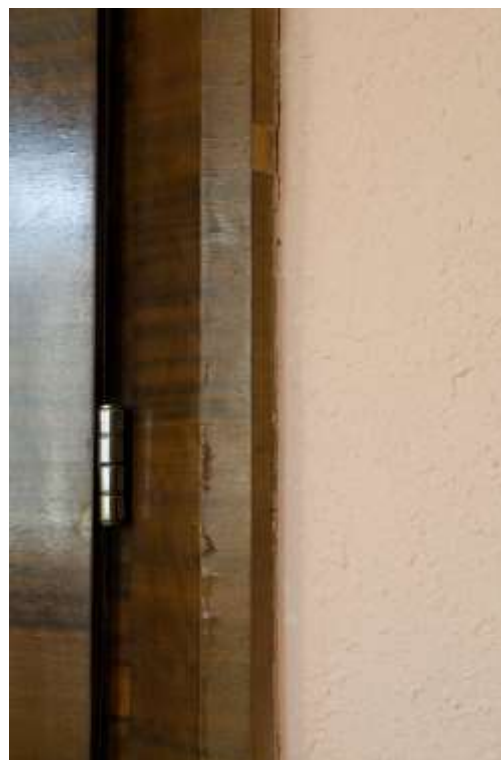
*Detail separovaných, chybějících a poškozených dřev na obložkách*

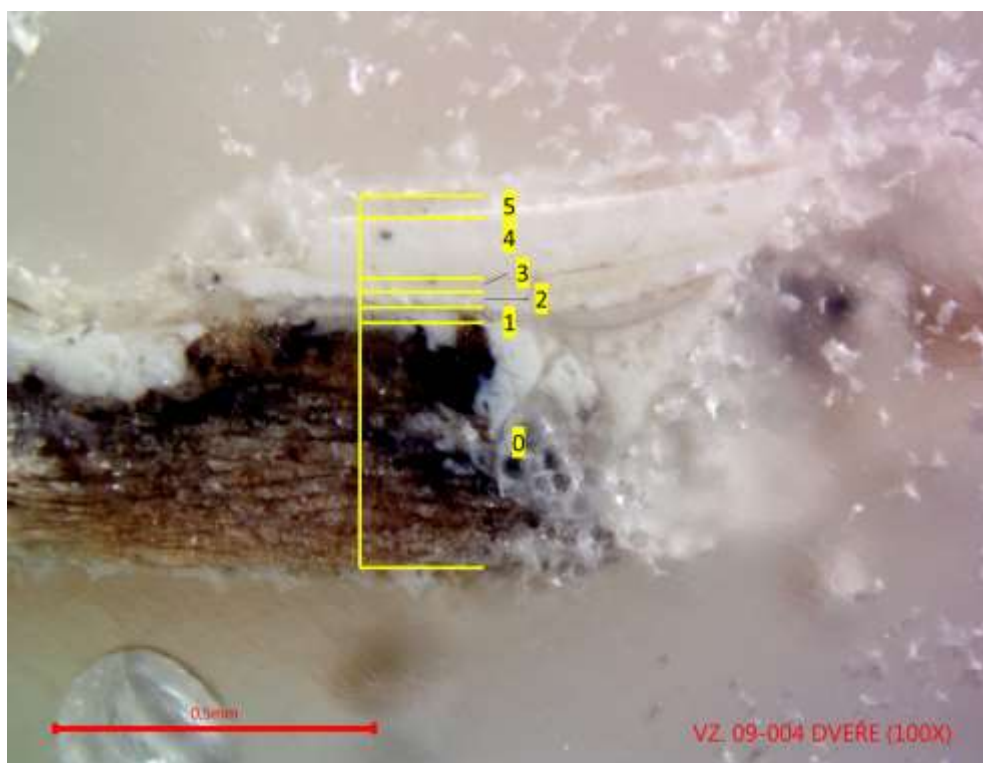
*Mikrostratigrafie, vzorek 09-004*

- dveře, 0 – dřevo, 1 – první vrstva (béžová), 2 – druhá vrstva (bílá), 3 – třetí vrstva (slonová kost), 4 – čtvrtá vrstva (bílá), 5 – pátá vrstva (šedá)

Na dveřích se nachází 5–6 vrstev nátěrů světlých odstínů. Na rozdíl od vstupních dveří do bytu zde nejsou známky fládrování, dveře tedy byly původně pravděpodobně bílé nebo s transparentní povrchovou úpravou.

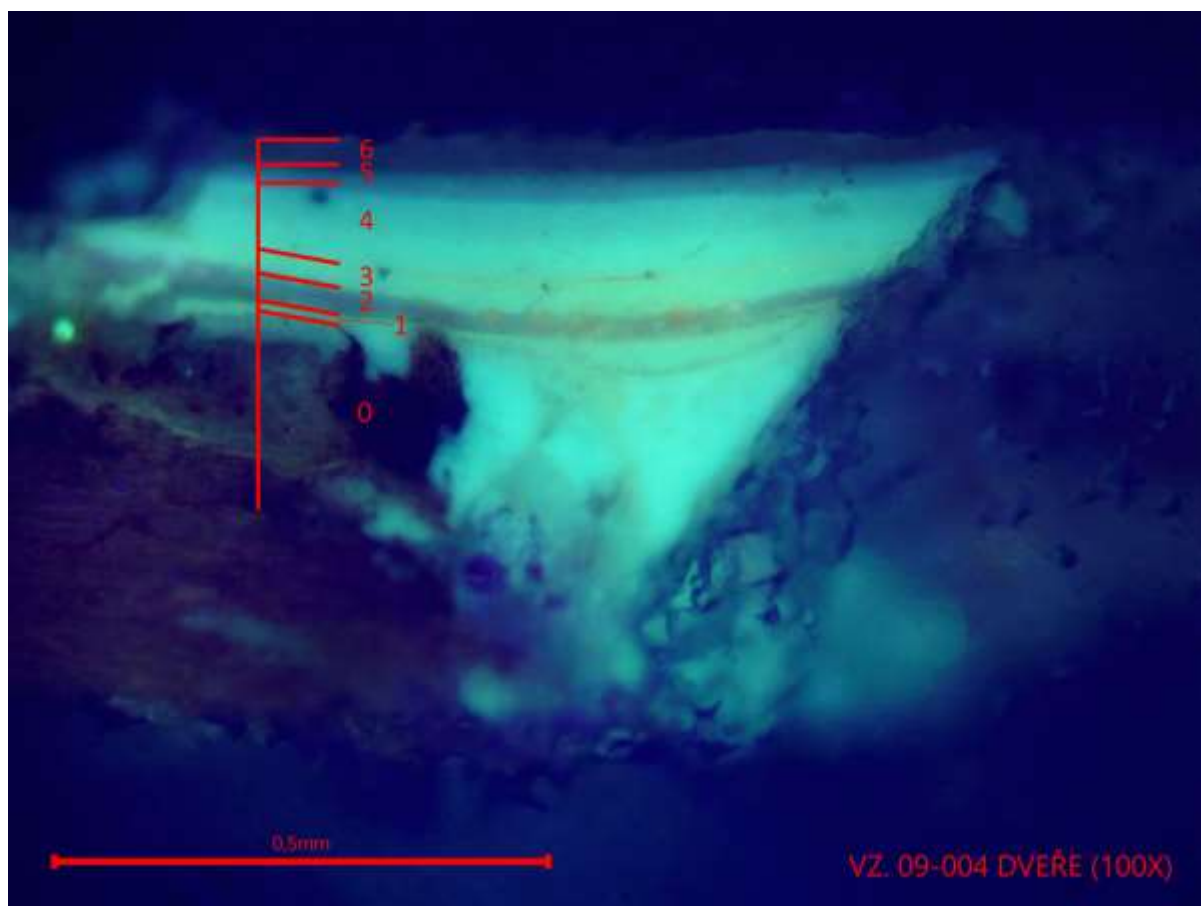
*Mikrostratigrafie pod UV, vzorek 09-004*

- dveře, 0 – dřevo, 1–6 – vrstvy nátěrů

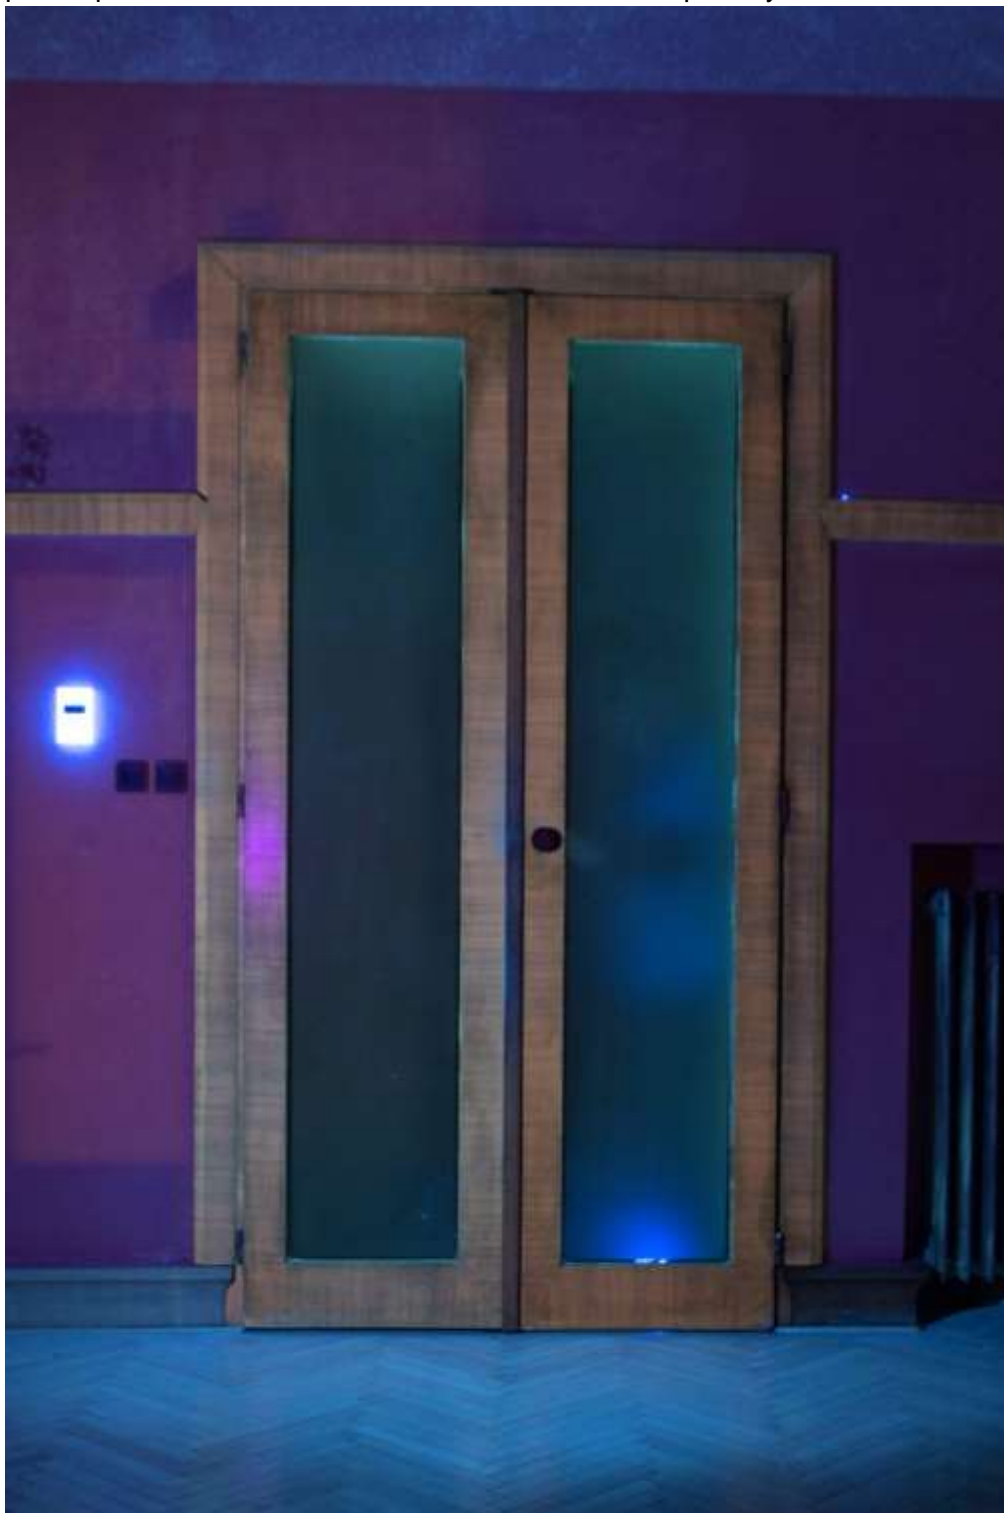
Ze strany do jídelny mají dveře slabou oranžovou fluorescenci. Levé křídlo má fluorescenci menší, zvláště pak ve spodní polovině. To může být způsobeno vlivem slunečního záření a následnou degradací povrchové úpravy. Klapačka má fluorescenci nevýraznou až zanedbatelnou. K povšimnutí stojí sokly. U pravého je tmavá nevýrazná fluorescence způsobena pravděpodobně mořidlem. Modrá fluorescence u levého soklu je způsobena pravděpodobně natřením soklu leštícím voskem na parkety.

*Dveře ze strany jídelny pod UV světlem*
