Střední škola umění a designu
a
Vyšší odborná škola restaurátorská v Brně

Návrh na restaurátorský zásah

Dochované prvky mobiliáře a vestavěného nábytku v bytě
Richarda Herdana

Vestavěná skříň
i.č. 10-001

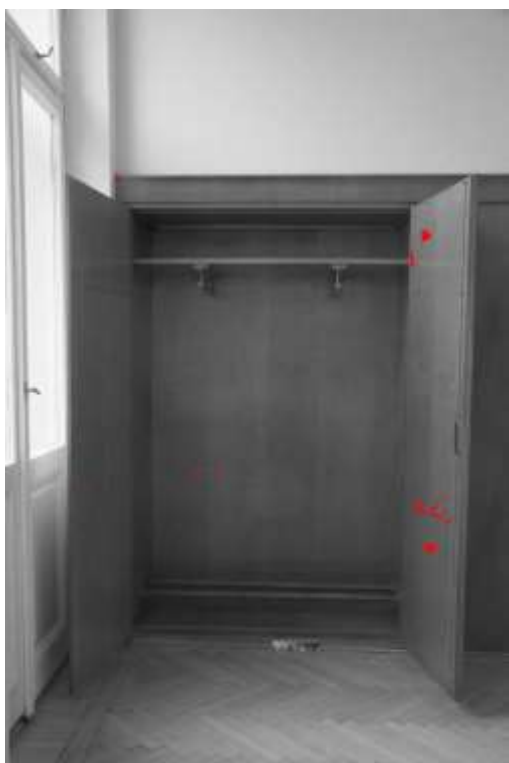
Mapa poškození, dílec 1

Vnější nátěr na dveřích je vybledlý, místy prošoupaný. Vnitřní strany dveří jsou téměř v dobrém stavu. Jemné oděrky se vyskytují v ploše dveří. Spodní strany dveří jsou okopané a poškrábané. Chybí zde krytka pro rozvěrnou tyč zámkového kování. V lůžku pro rozvěrnou tyč je odštíplý kus dýhy. Oválné závěsy mají otlačený vzor v ploše vnějších dveří.

Dno, police a boky skříně jsou značně pošpiněné. Hranolky botníku jsou zašpiněny také. Sokl je okopán a pošpiněn vrstvou nečistot. Technický stav je v pořádku. Chybí zde dvě volné police. Skříň se tedy dala přestavět na šatní anebo úložnou skříň.

Závěsné tyče jsou odřené v důsledku používání.

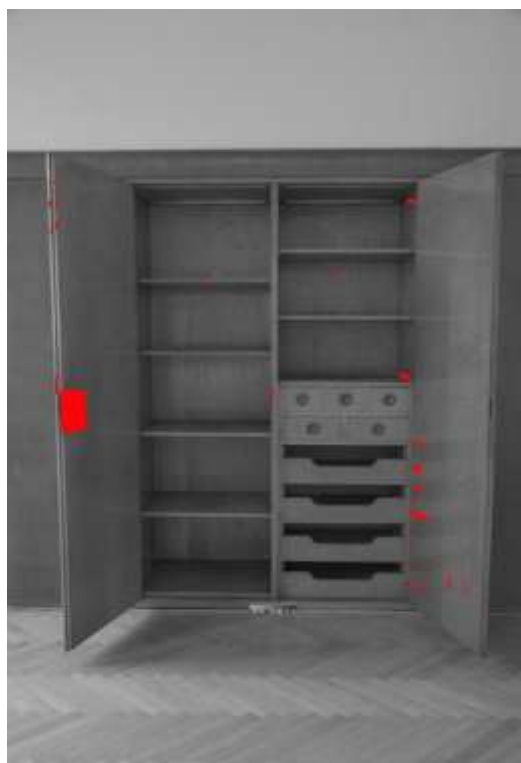
Mapa poškození, dílec 3

Vnější nátěr dveří je vybledlý, místy prošoupaný. Vnitřní plocha dveří je mechanicky odřená, nejvíce však v místech, kde se vysouvají zásuvky. Jsou zde také známky po zavěšeném zrcadle na dveřích.

Levé dveře mají vyrvané zámkové kování, které je zakryto doplněným nepůvodním kouskem dřeva. Volné police jsou mechanicky poškozené oděrkami a zanesené silnou vrstvou nečistot.

Police nad zásuvkami je politá černou barvou. Oválné závěsy mají otláčený vzor z vnější strany dveří.

Čela zásuvek jsou též zanesená šmouhami černé barvy. Povrchová úprava na úchytkách zásuvek je prodřená až na dřevěný podklad. Boky zásuvek jsou odřené používáním.

Zásuvky, které jsou pod sebou, jsou technicky funkční. Dna a čela zásuvek jsou pošpiněná a poškrábaná.

Hrany dveří jsou značně vyštípané. Spodní strany dveří jsou okopané a poškrábané. Čelní strana mezistěny je též velmi poškrábaná. Lůžko kování je vytržené a kování nedochované. Dýha kolem lůžka je odlepená.

Dna skříně jsou zanesená silnou vrstvou nečistot.

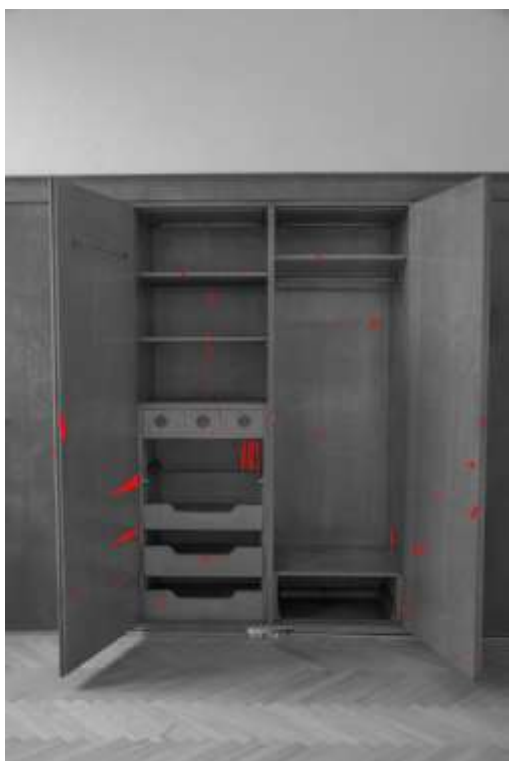
Mapa poškození, dílec 2

Vnější nátěr na dveřích je vybledlý, místy prošoupaný. Vnitřní strany dveří jsou mechanicky odřené v místech kontaktu se zásuvkami. Spodní strany dveří jsou okopané a poškrábané. Nedochovalo se ani jedno z kruhových kování klíčové dírky. Oválné závěsy mají otlačený vzor v ploše vnějších dveří. Lůžko zámků je vyštíplé. Je zde namísto toho přivrutovaný štítek. Místo kolem lůžka je pošpiněné. U levých dveří je ve vnitřní straně uštípnutý kus dýhy. Oboje dveře byly dříve pravděpodobně vybaveny zrcadly.

Levý bok má vyštíplý kus dřeva i s dýhou.

Prostor vnitřní části skříně je zanesen vrstvou nečistot, police volné jsou prohnuté. Pod jednou z nich je ohořelý kus boku. Bok je tedy v této části začerněn.

Zásuvky, které jsou vedle sebe, mají prošoupané úchytky. Čela jsou mechanicky odřená. Taktéž i boky zásuvek.

Zásuvky, které jsou pod sebou, jsou v dobrém funkčním stavu, pouze zaneseny vrstvou nečistot. Vyskytují se zde mírné oděrky. Jedna zásuvka zde chybí.

Chybí též zásuvka v pravé spodní části skříně. Police nad ní je značně poškrábaná.

Sokl je téměř bez povrchové úpravy a je poškrában.

- Výroba chybějící zásuvky v druhé skříni zleva dle stávajících dochovaných zásuvek.
- Tmelení a retušování drobných, esteticky rušivých poškození (tvrdé a měkké voskové tmely, akrylové tmely, akrylové a vodové retušovací barvy).

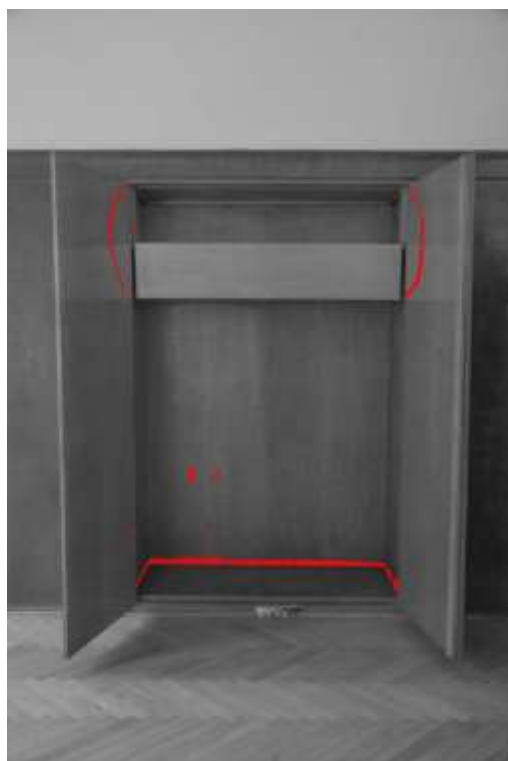
Mapa poškození, dílec 4

Vnější nátěr dveří je vybledlý, místy prošoupaný. Vnitřní strana je odřená na určitých místech. Oválné kování dvířek má otisklý vzor na vnější ploše dveří. Nejvíce viditelné poškození na vnitřní straně dveří je po sklápěcích dvířkách. Spodní strany dveří jsou okopané a poškrábané. Oválné kování dveří je otláčené z vnější strany dveří.

Police a dno jsou zanesené silnou vrstvou nečistot. Vyskytují se zde i oděrky v ploše.

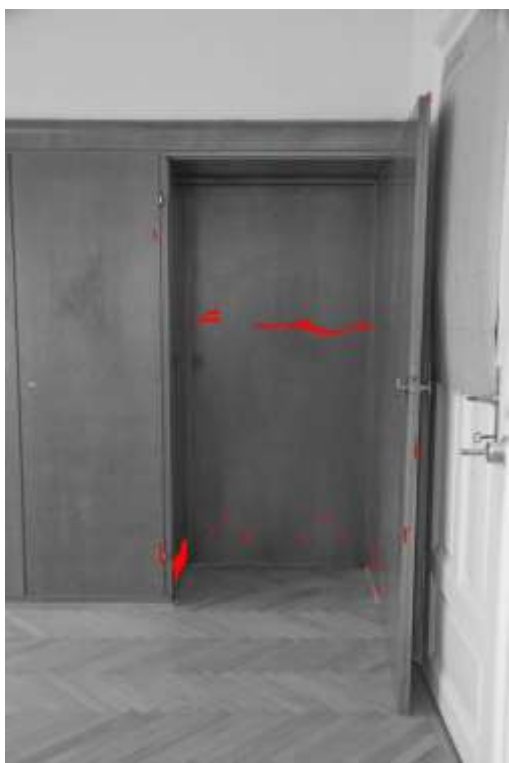
Mapa poškození, průchod

Nátěry dveří jsou vybledlé a místy prošoupané. Spodní strany dveří jsou okopané a poškrábané. Galvanické pokovení na úchytkách dveří je téměř seškrábané.

Římsa nad celou skříní je mírně poškrábaná a zanesená nečistotami. Povrchová úprava římsy je z velké části oloupaná

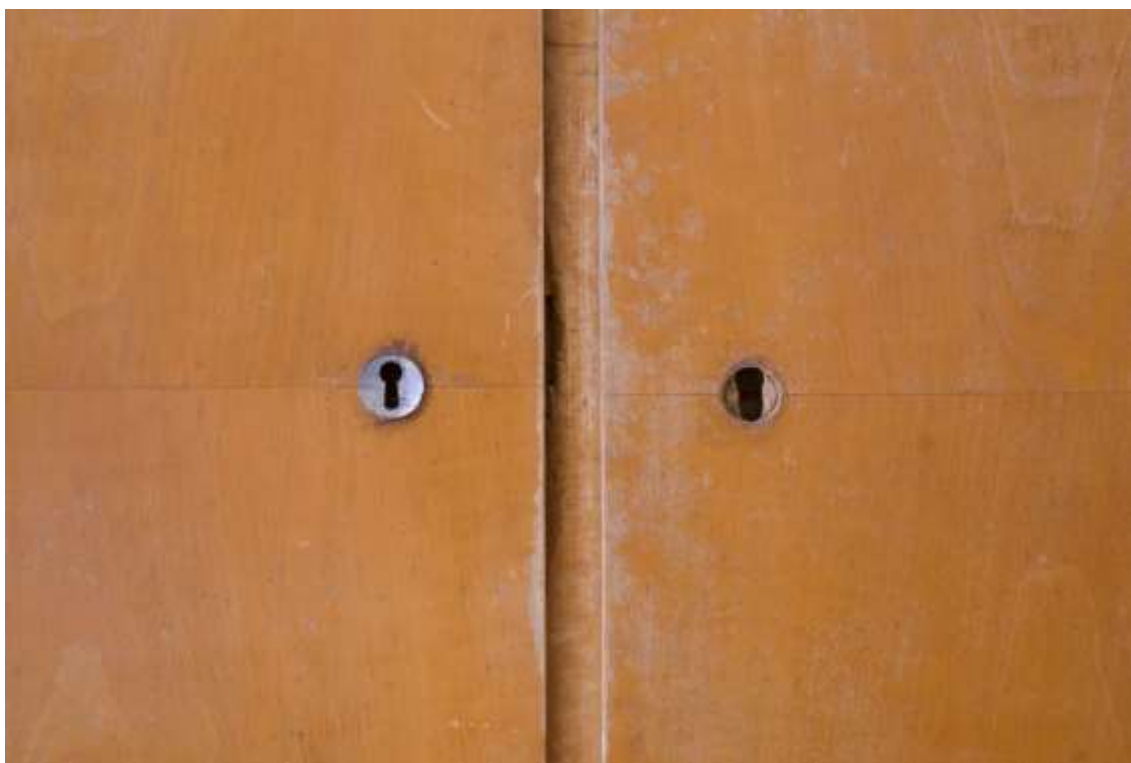
Detail poškození povrchové úpravy a chybějícího štítku zámku

- Oprava mechanismů zámků a jejich uvedení do provozu.
- Doplnění chybějících zámků.
- Zprovoznění zámků.
- Výroba nových klíčů.
- Náhrada nepůvodních závěsů za kopie stávajících původních závěsů.

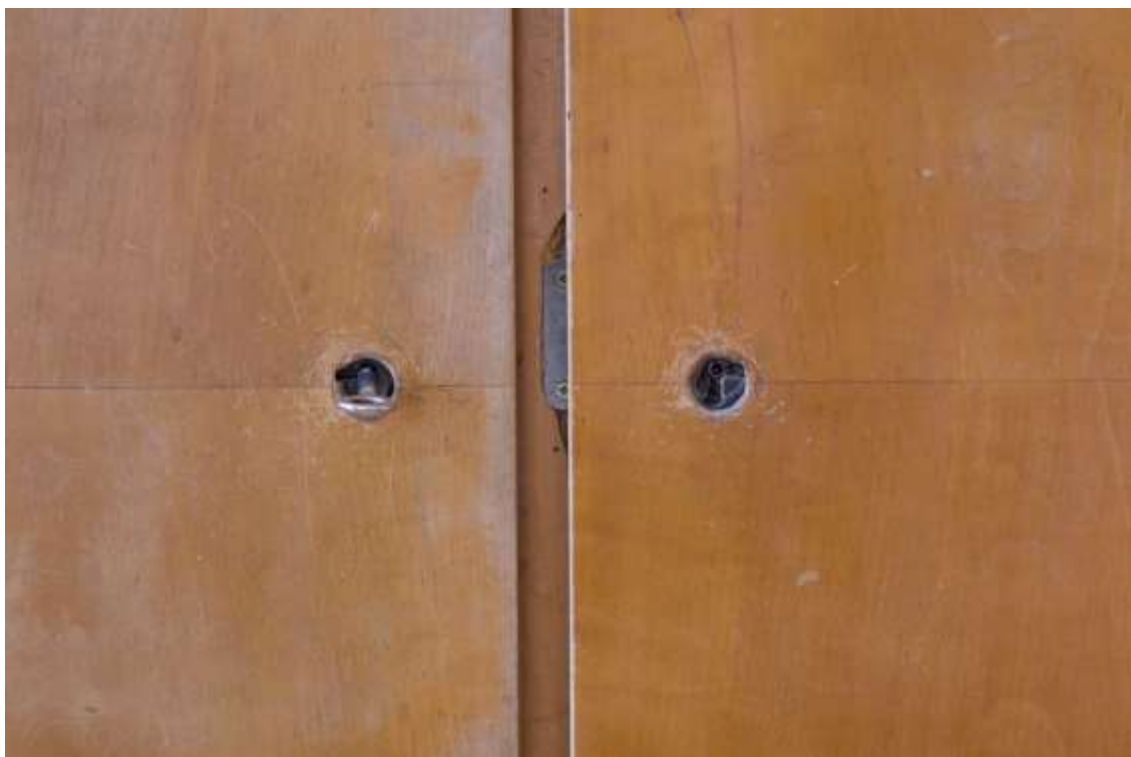
Detail poškození povrchové úpravy a chybějících zámků

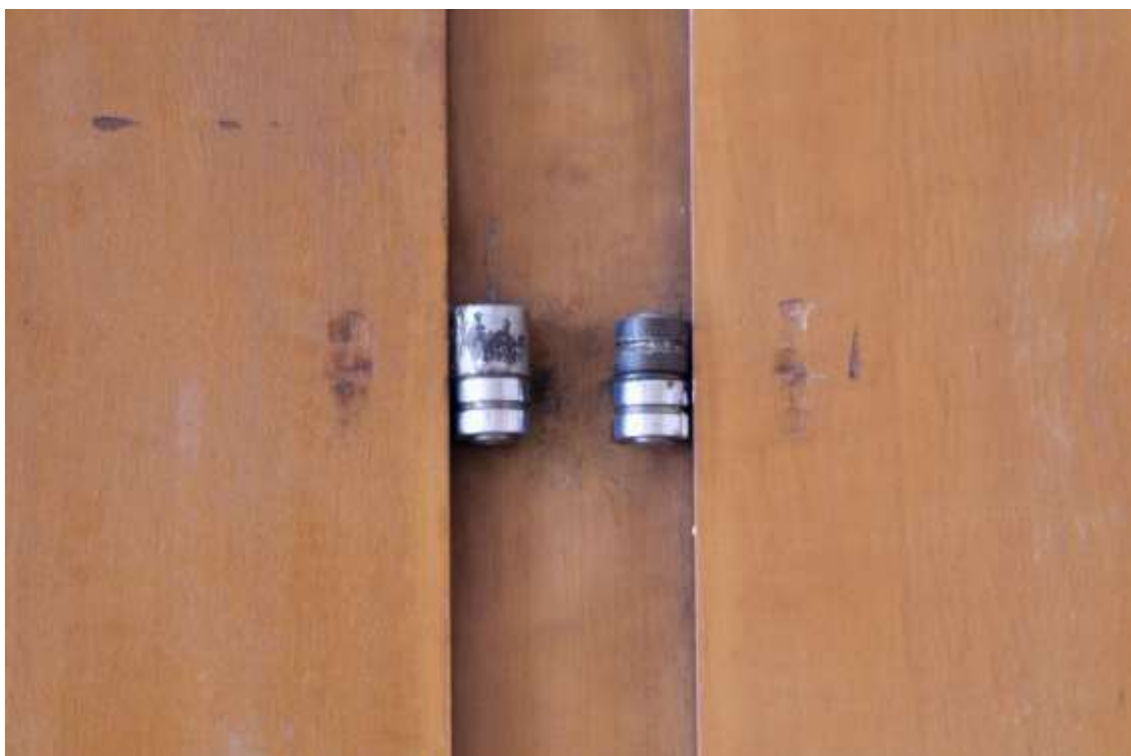
Detail nahrazených závěsů a poškození otlačením

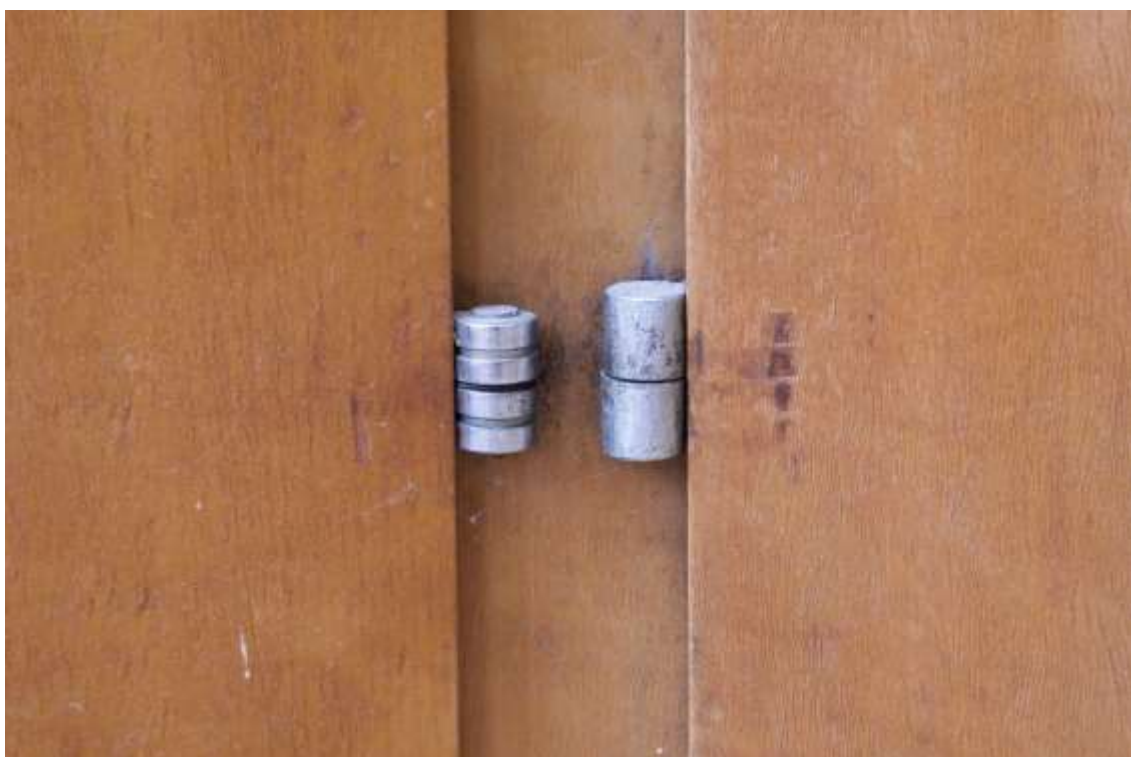
Detail nahrazených závěsů a otlačenin dveří od závěsů dveří

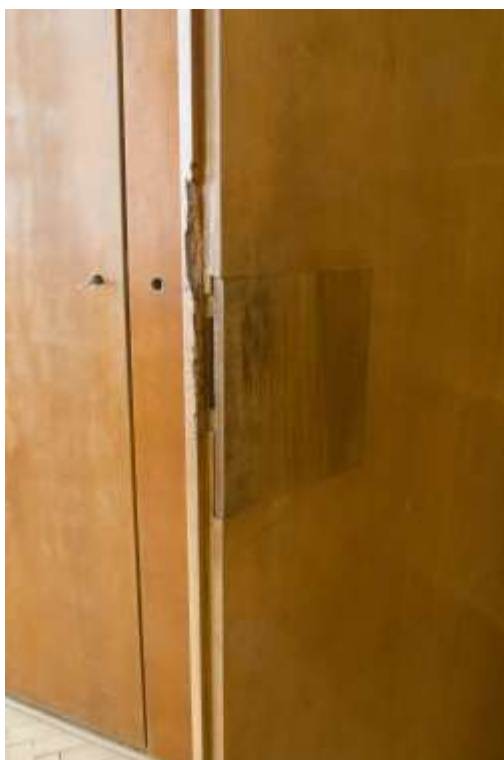
*Detail poškození dveří a opravy
vyštípnutého materiálu od vylomeného
zámku*

- Fixace odlepených dřív (kostní a kožní teplý klij).
- Doplnění chybějících dřív (analogické dřeviny, textury a řezu).
- Doplnění vyštípaného materiálu v oblasti zámků.

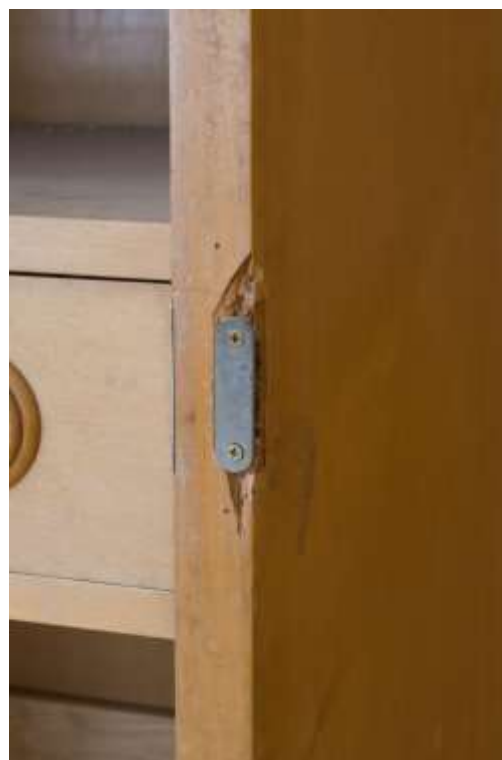
*Detail vylomeného zapadacího plechu a
sekundární oprava*

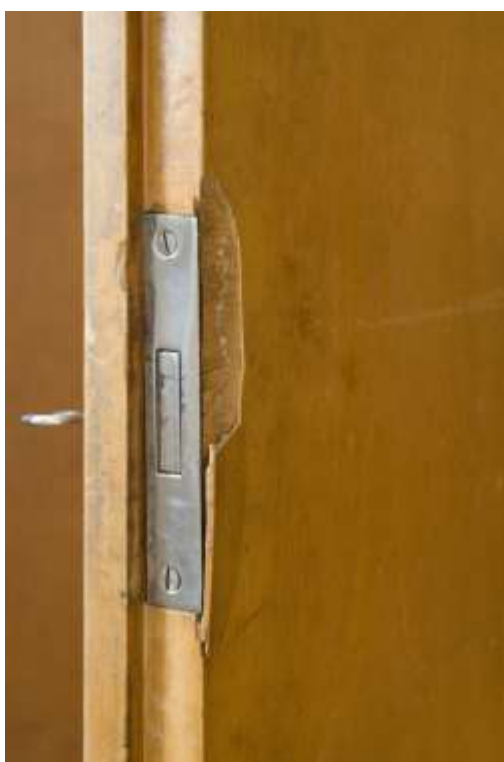
Detail poškození dveří

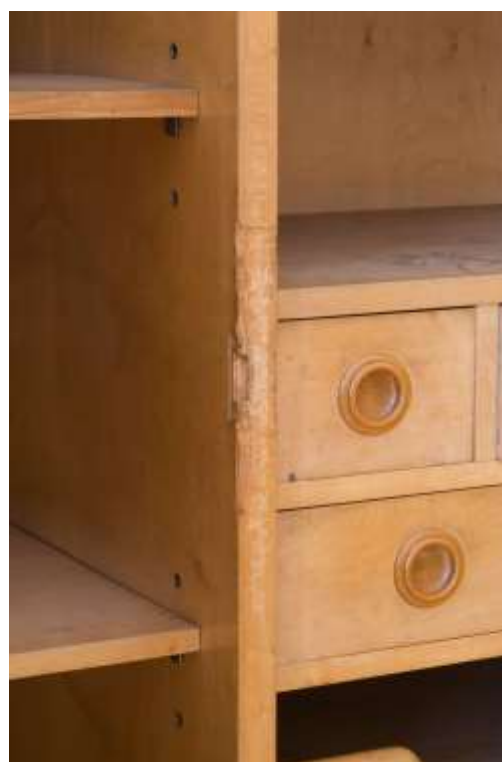
*Detail poškození po vylomeném
zapadacím plechu*

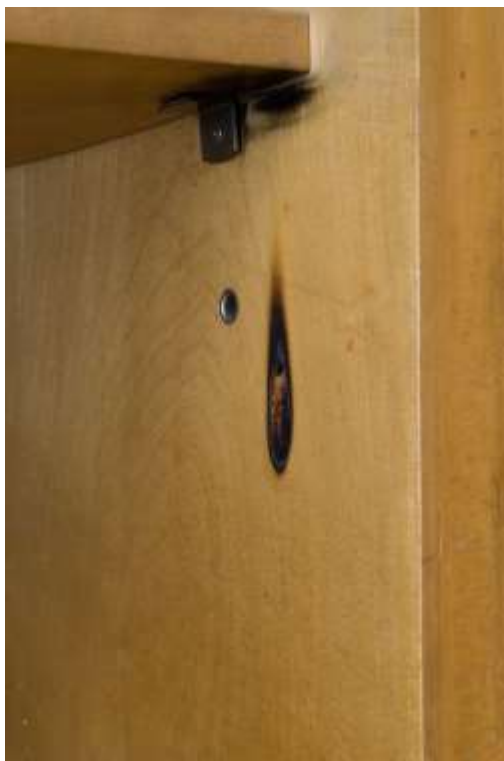
Detail poškození ohněm ve 2. skříni

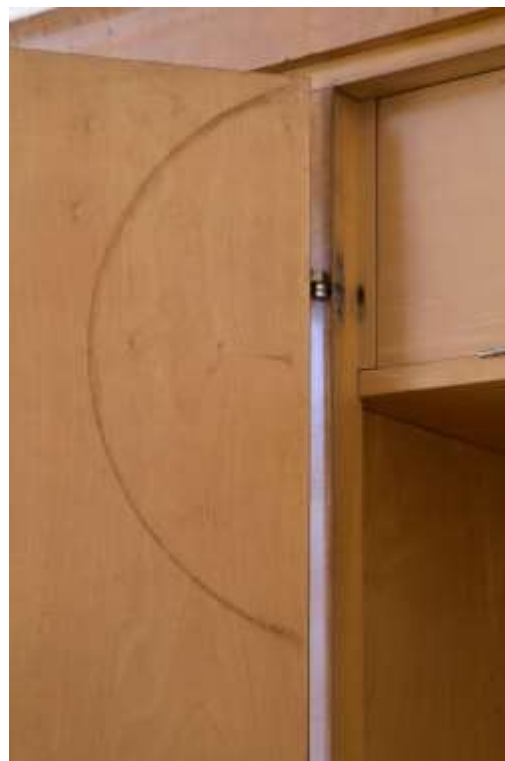
Detail poškození dveří 4. skříně vzniklého otevíráním sklopných dvířek

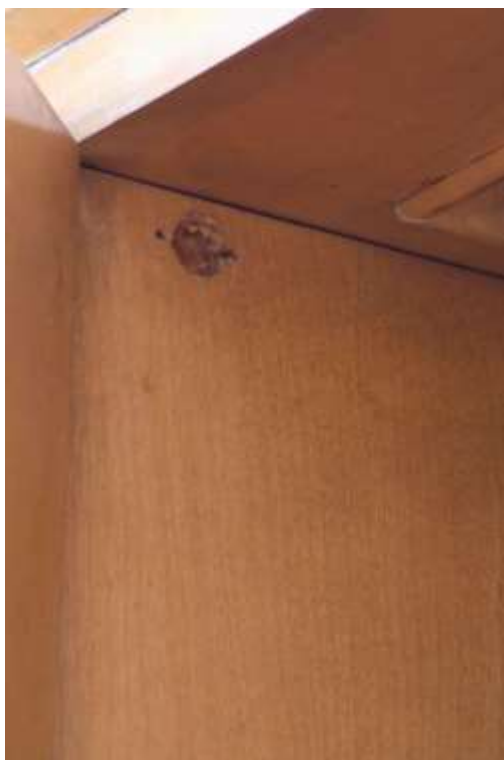
Detail chybějícího kotvícího mechanismu

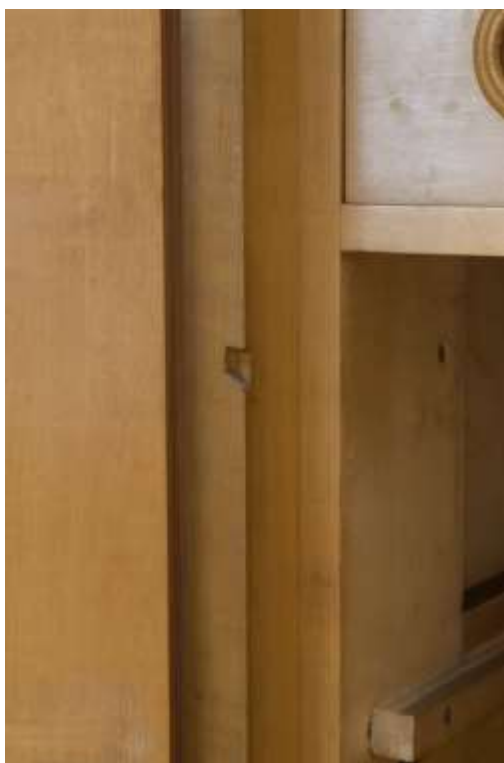
Detail poškození, chybějící materiál

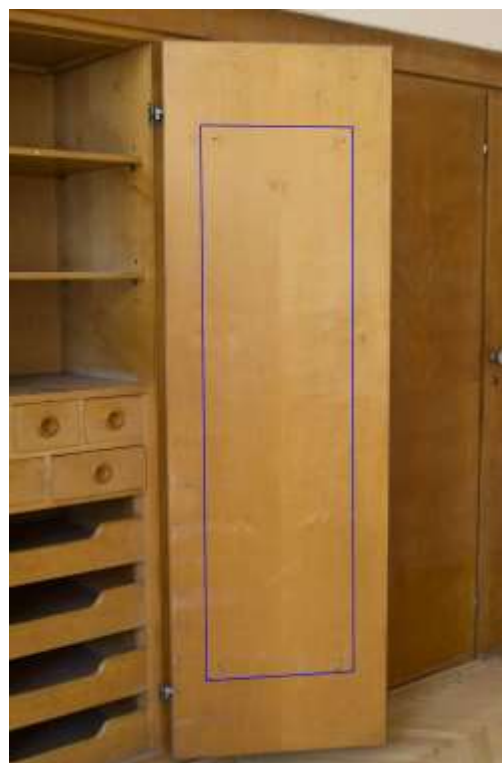
Dílec č. 3, modře označené chybějící zrcadlo

- Výroba chybějících polic v závislosti na architektonickém řešení úpravy interiéru.
- Doplnění kovových nosičů polic.
- Doplnění zrcadel v závislosti na architektonickém řešení úpravy interiéru.

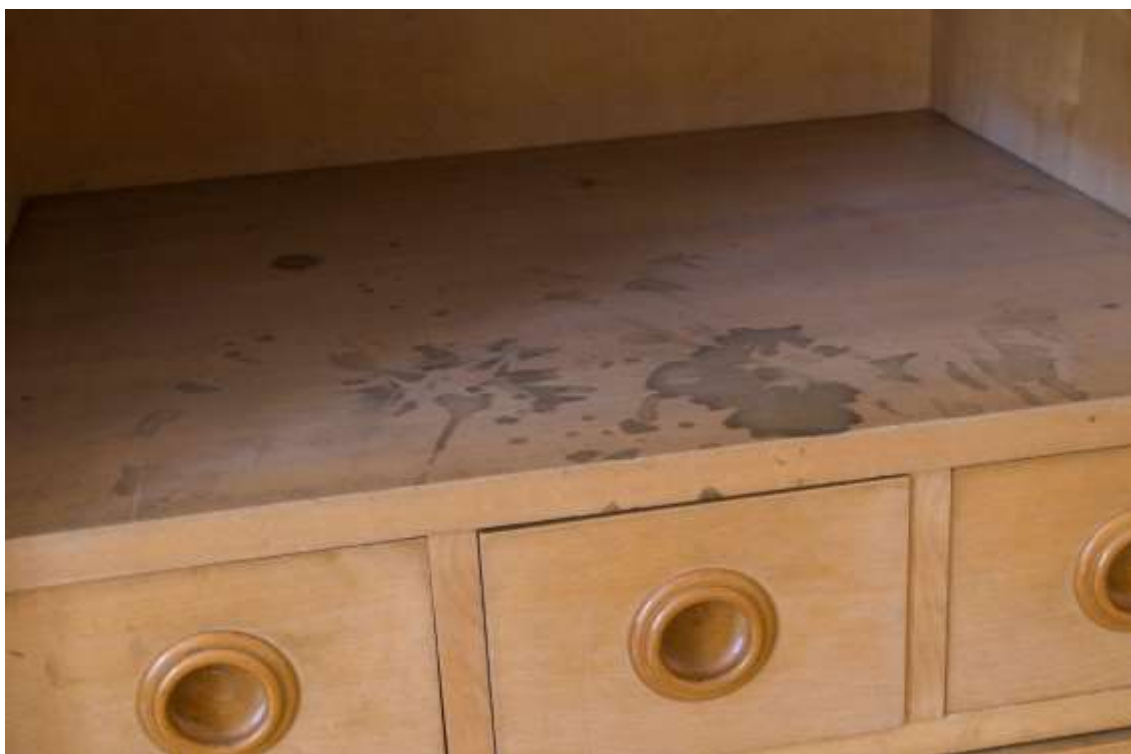
Detail zašpiněného povrchu ve 3. skříni

- Kompletní demontáž a transport na dílnu.
- Očištění demineralizovanou vodou a pH neutrálním tenzidem (Syntapon L, Dehypon. koncentrace <1%).
- Smytí povrchové úpravy římsy.

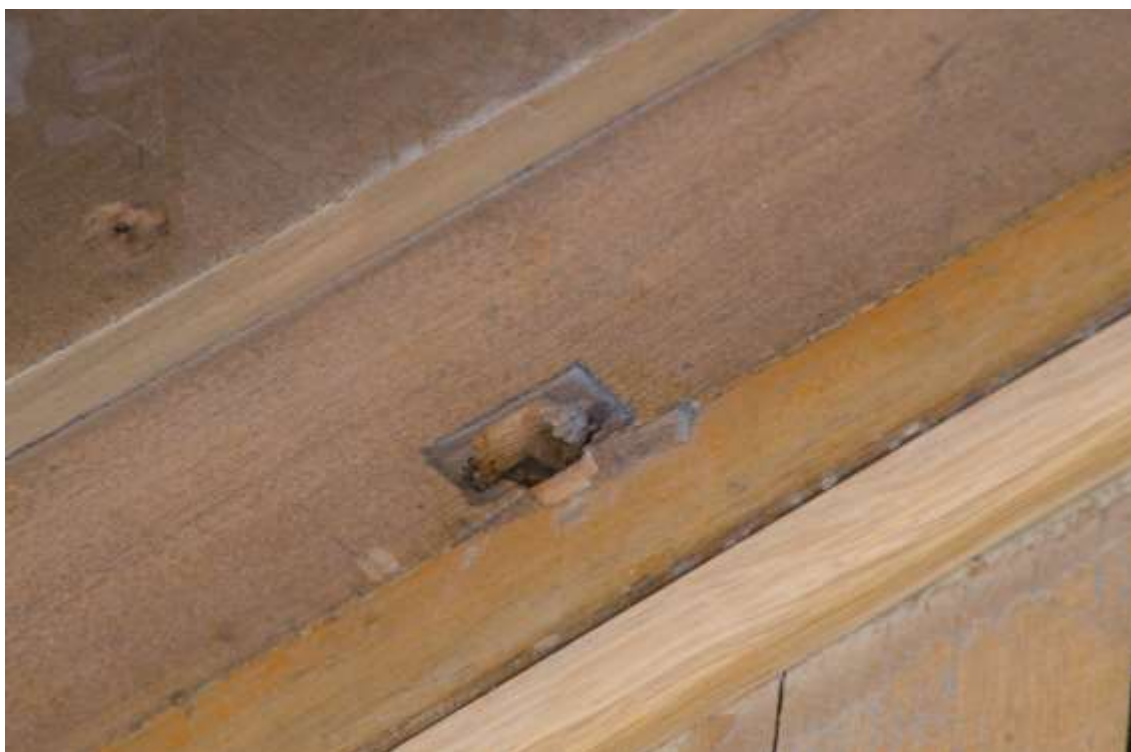
Detail vylomeného zapadacího plechu

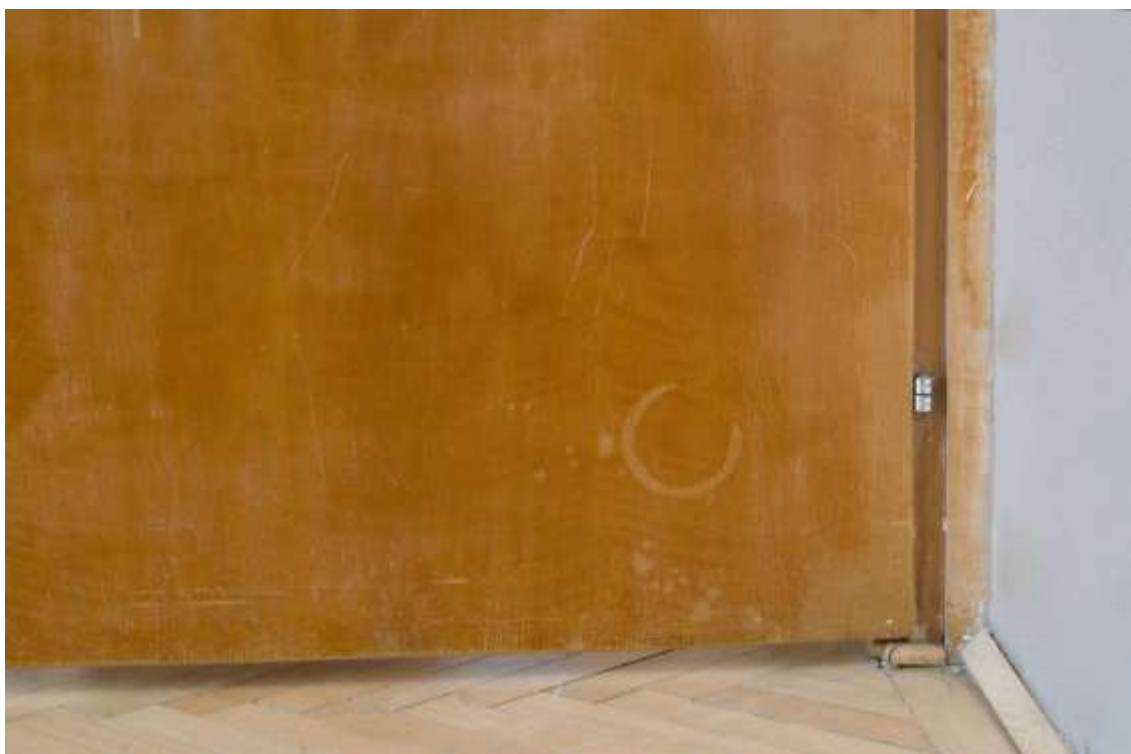
Detail poškození povrchové úpravy na dveřích

- Nanesení nové povrchové úpravy na římsu.
- Regenerace a doplnění povrchové úpravy (šelak bezbarvý čištěný bez vosku).
- Transport a montáž.

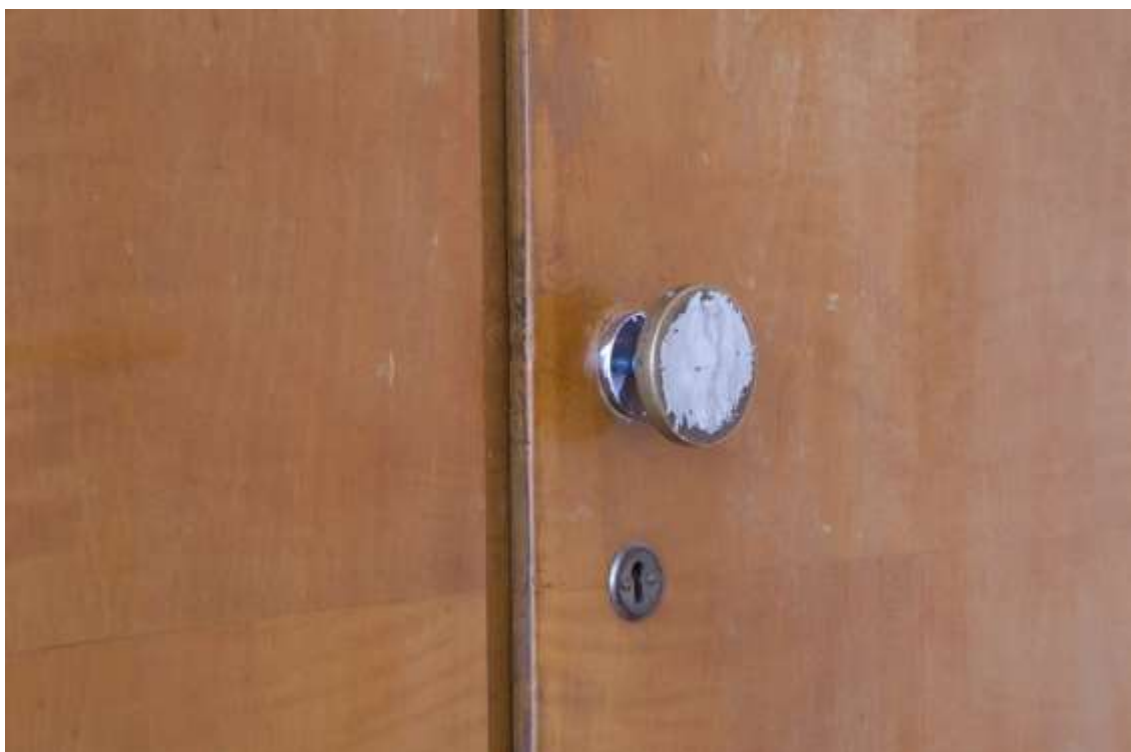
Detail poškození pokovení na úchytce dveří

- Čištění a barevná korekce esteticky rušivých skvrn.
- Čištění, stabilizace a fixace kovových prvků na základě doporučení odborného pracoviště zaměřeného na restaurování kovů.

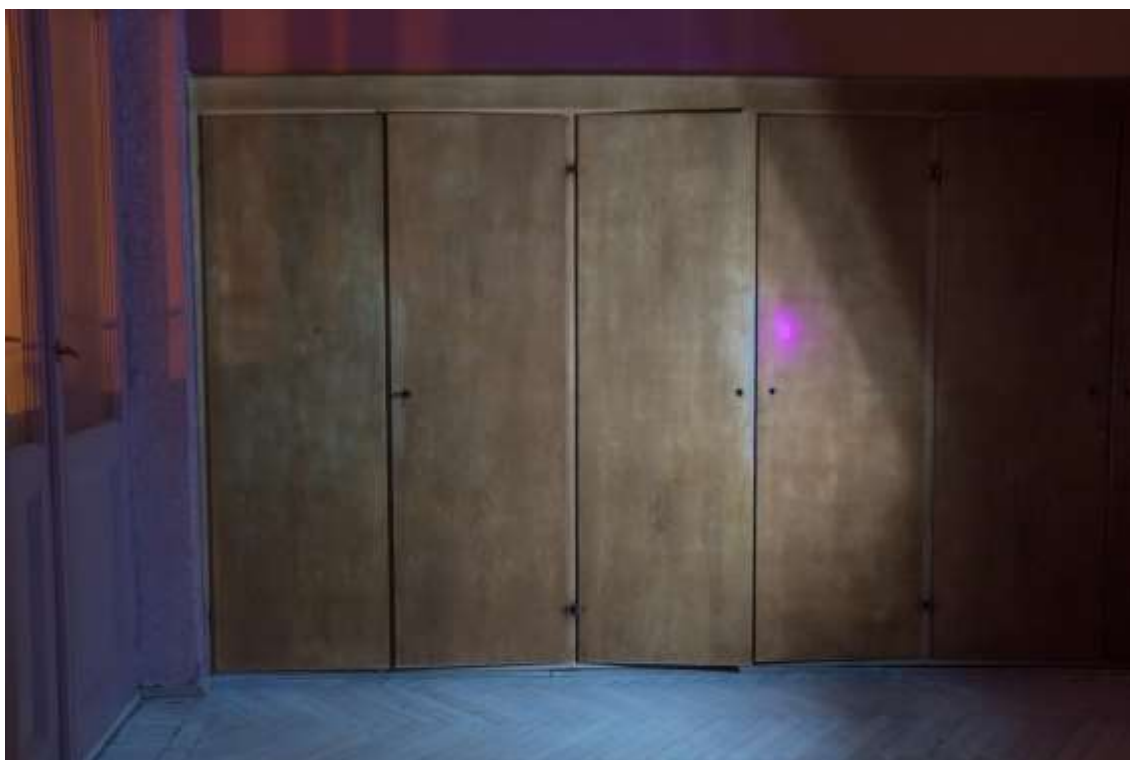
Dílec č. 1 a 2 pod UV světlem, modrošedá fluorescence u míst se setřenou povrchovou úpravou

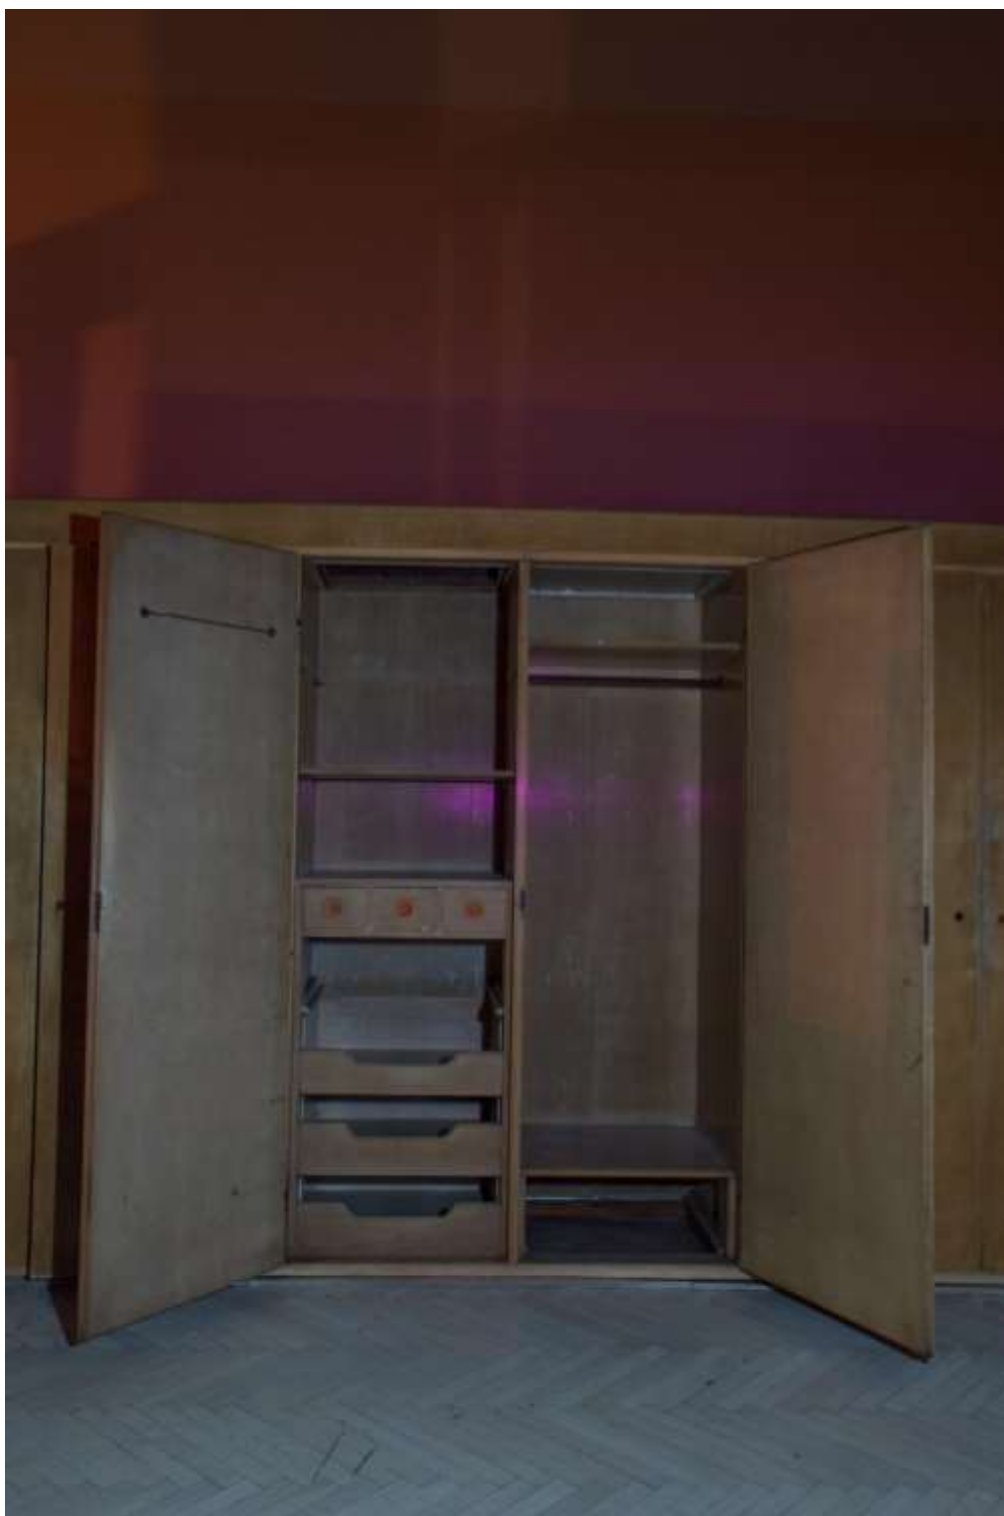
Dílec č. 2, sytě oranžově fluoreskující úchytky na zásuvkách

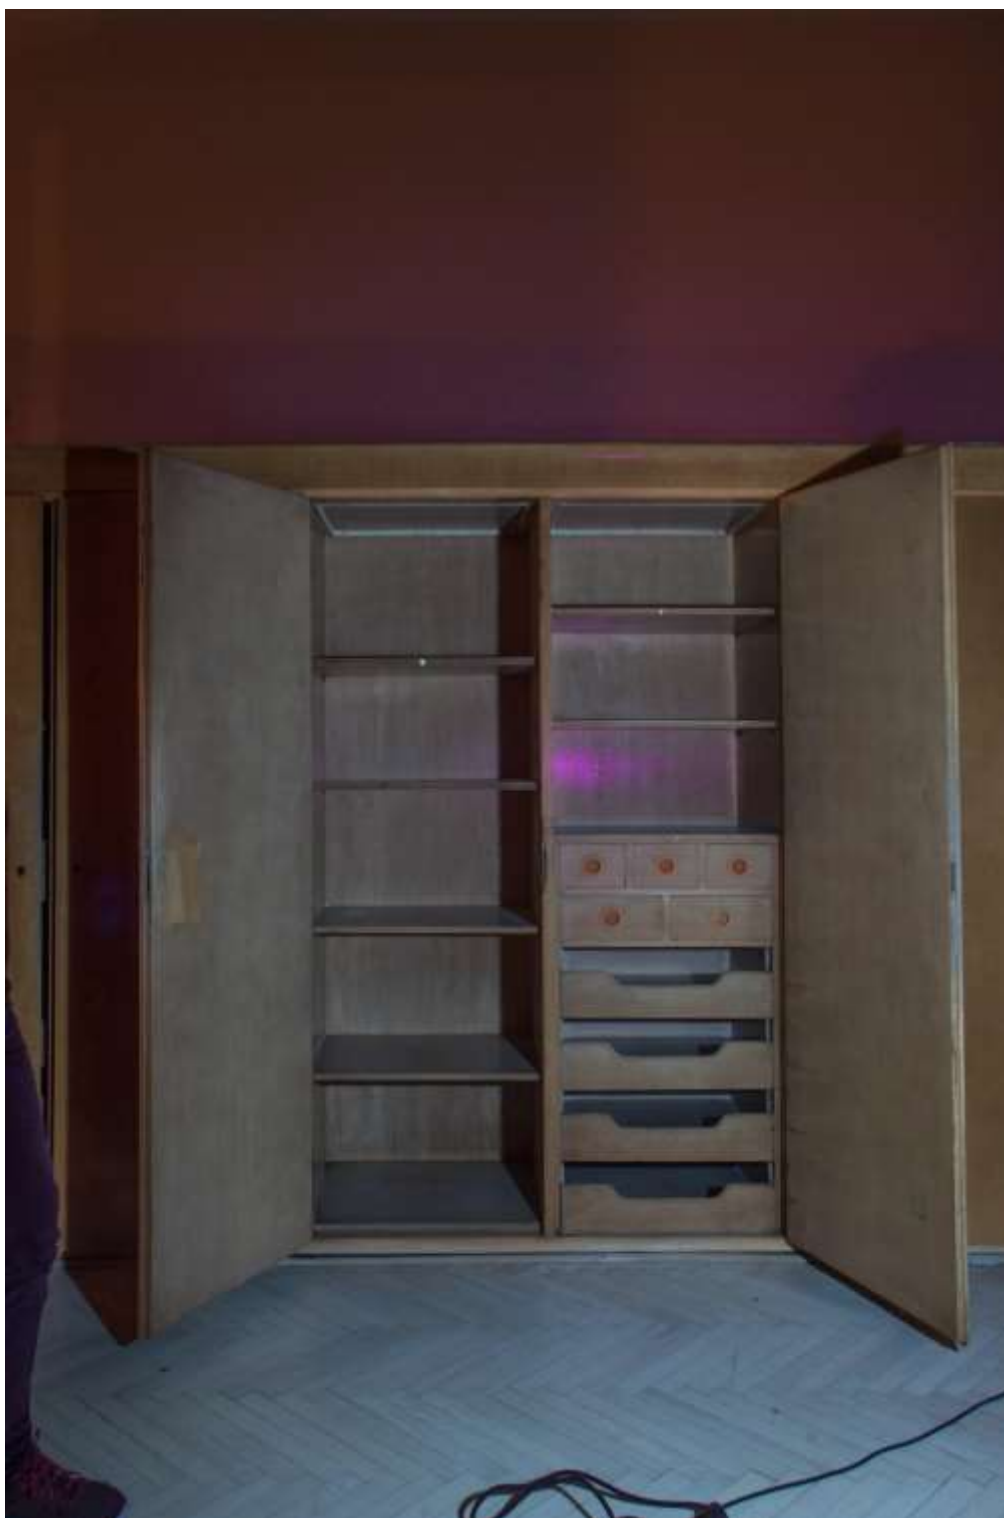
Dílec č. 3, sytě oranžově fluoreskující úchytky zásuvek

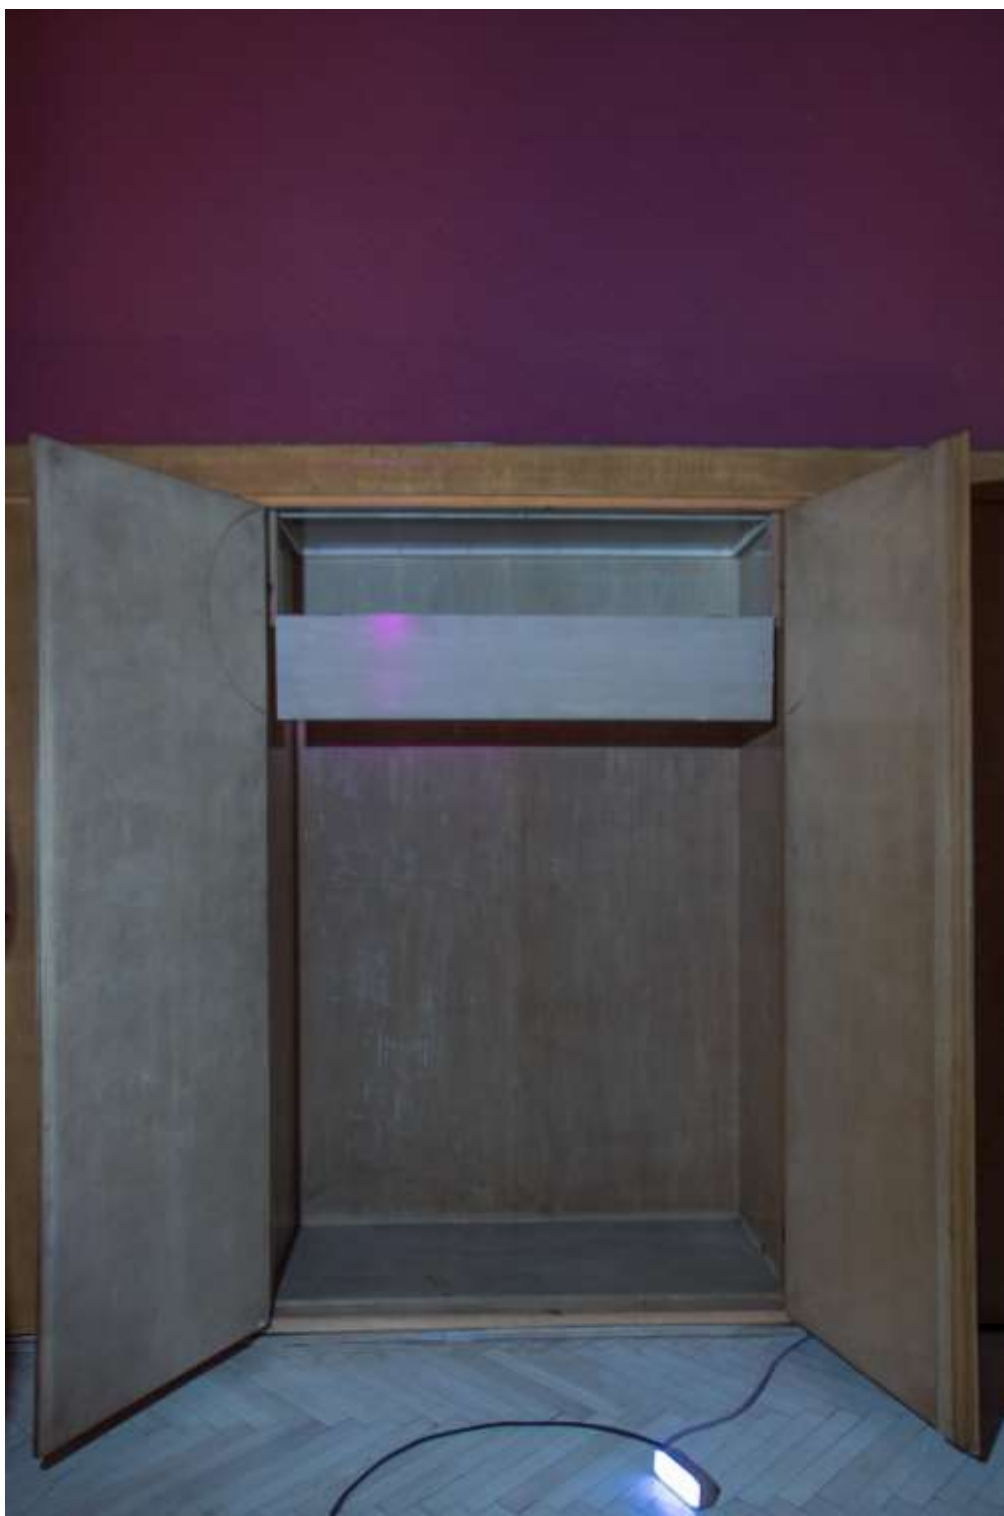
Dílec č. 3 – modrošedá fluorescence vnitřní části sklopné police

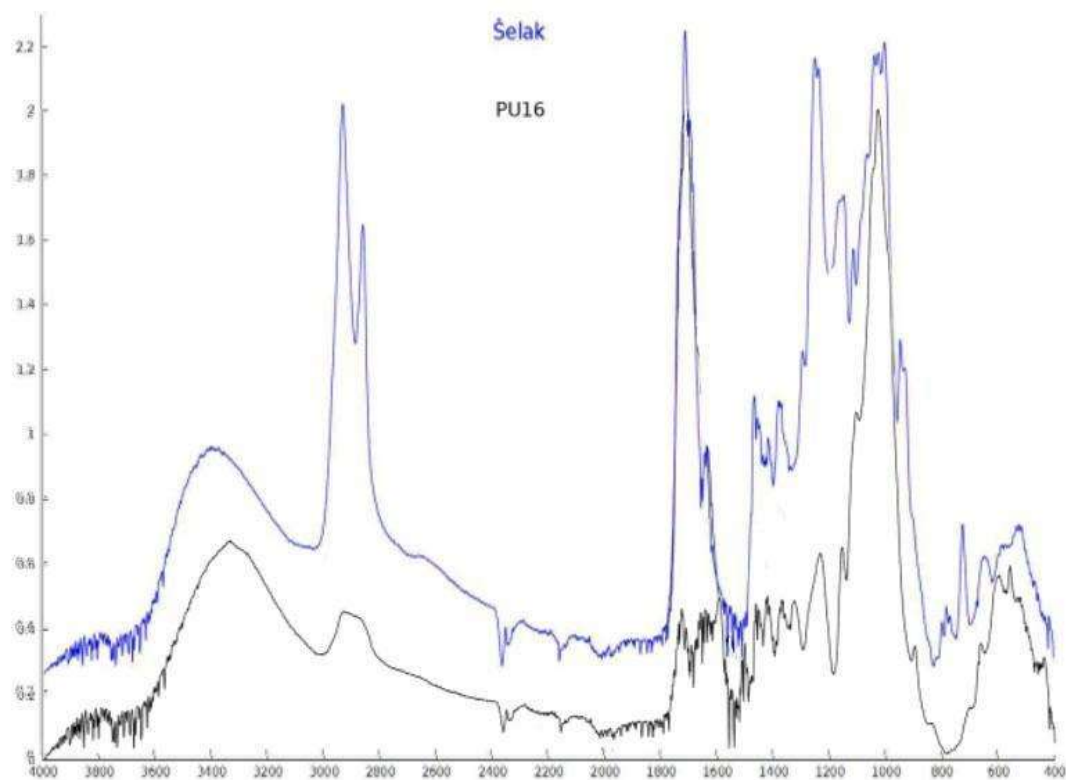
Výstupní graf FTIR spektrometrie, PU16

Spektrum povrchové úpravy v porovnání se spektrem šelaku.

Politura je pryskyřičná.

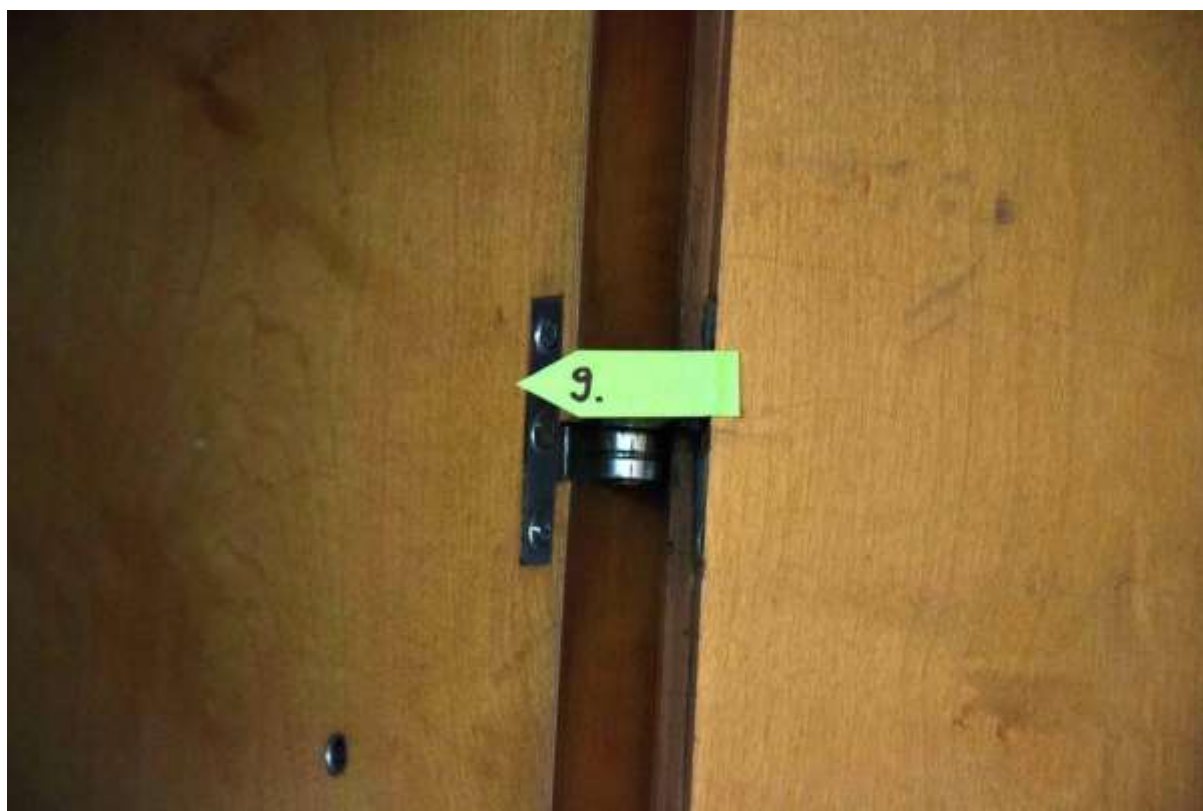
Místo analýzy

Kovový závěs je mosazný, galvanicky pokovený niklem se stopovým množstvím chromu a železa.
