## D.1.1 TECHNICKÁ ZPRÁVA

Objekt Rašínova 3 byl postaven roku 1889 jako německá dívčí měšťanská škola korunní princezny Štěpánky. V současnosti je využíván jako základní a mateřská škola. I po provedení stavebních úprav bude objekt užíván ke stejnému účelu. Jedná se o třípodlažní objekt s podsklepením a nevyužívaným půdním prostorem pod sedlovou střechou.

## D.1.1 FOTODOKUMENTACE

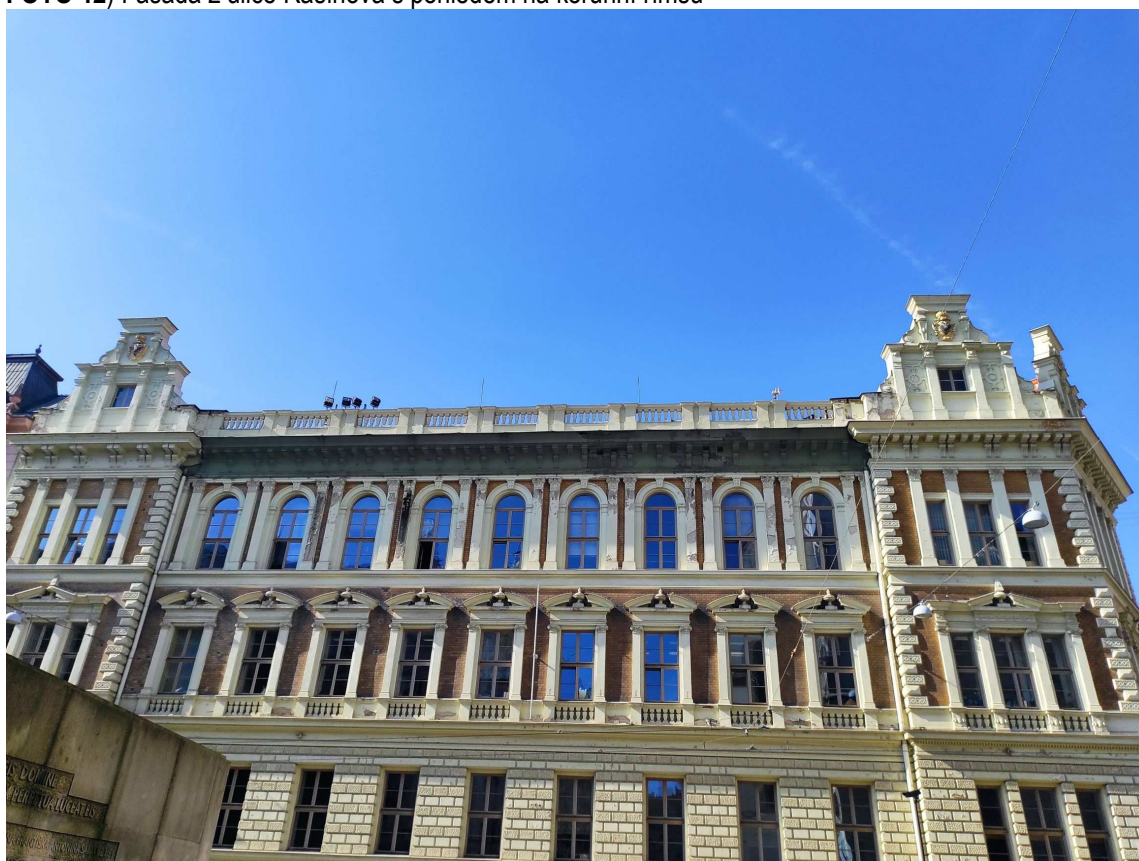
FOTO 12) Fasáda z ulice Rašínova s pohledem na korunní římsu

Řešená fasáda má místy značně narušenou a zvětralou omítku, na mnoha místech poškozenou od zatékání. Na některých místech fasády dochází k odlupování provedených nátěrů a odpadávání cihelných obkladů. Na některých místech je poškozen i sokl objektu. Zejména v ulici Rašínova je poškozena nejspíš zatékáním i korunní římsa objektu, která je v současnosti zajištěna sítí proti opadávání omítek, které ohrožuje bezpečnost provozu na přilehlých komunikacích. Kamenné části balustrád jsou z části zamechovány (lišejníky).

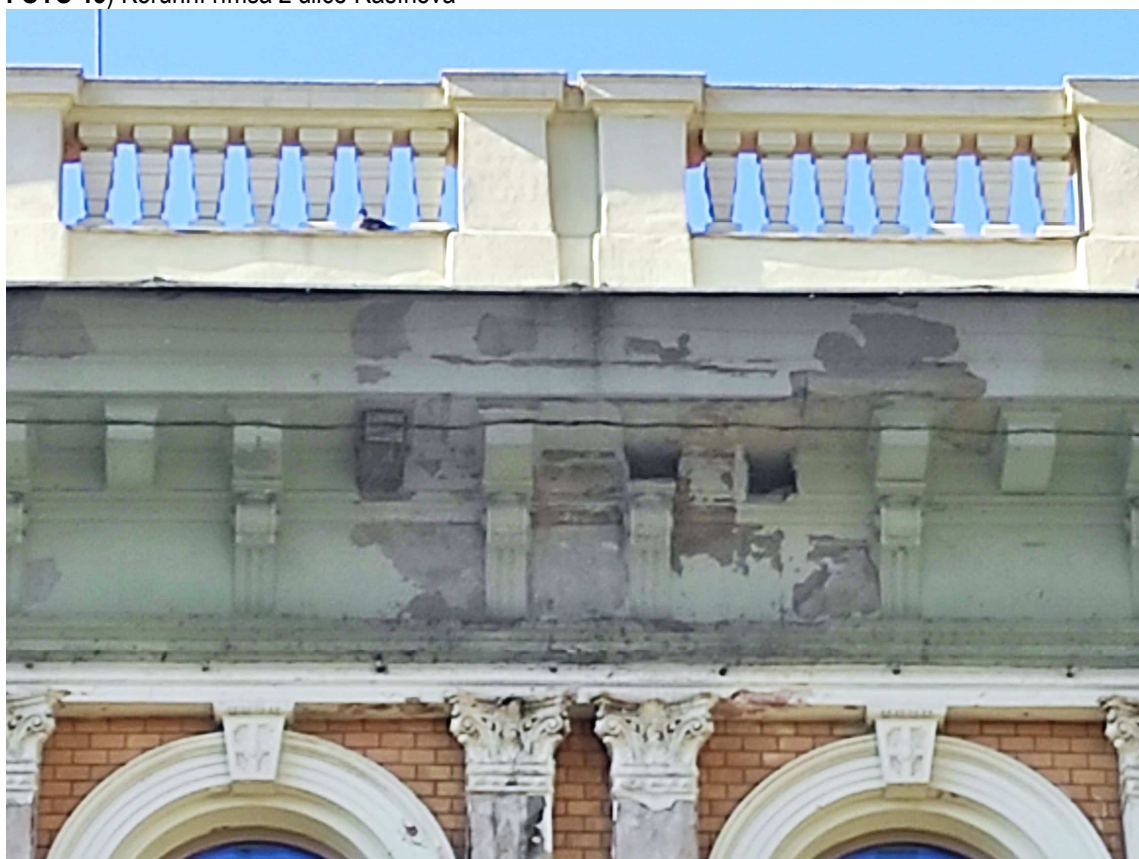
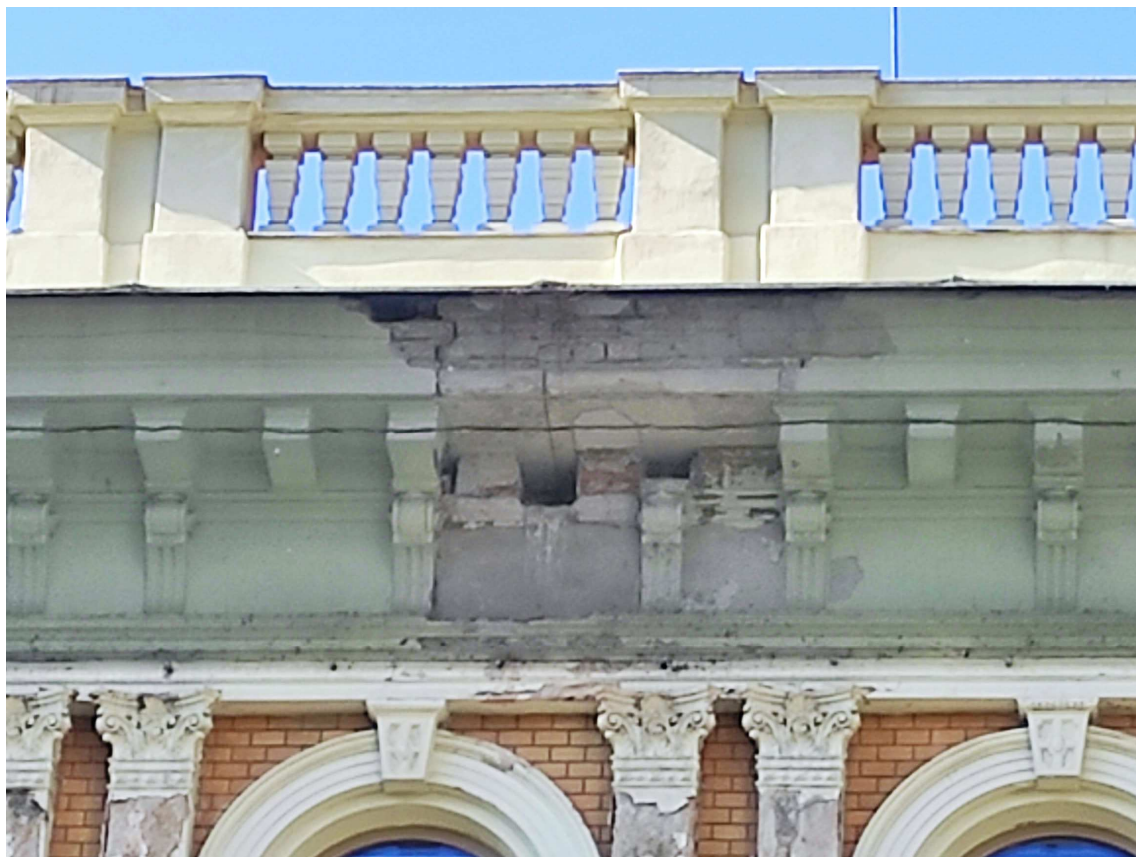
FOTO 13) Korunní římsa z ulice Rašínova

Odvod ze střechy je na uliční straně proveden zaatikovým žlabem se svody zaústěnými do půdního prostoru. V rámci provádění stavby je nutno prověřit možnost zatékání dešťové vody od porušeného žlabu a místa zaústění do svodů do korunní římsy.

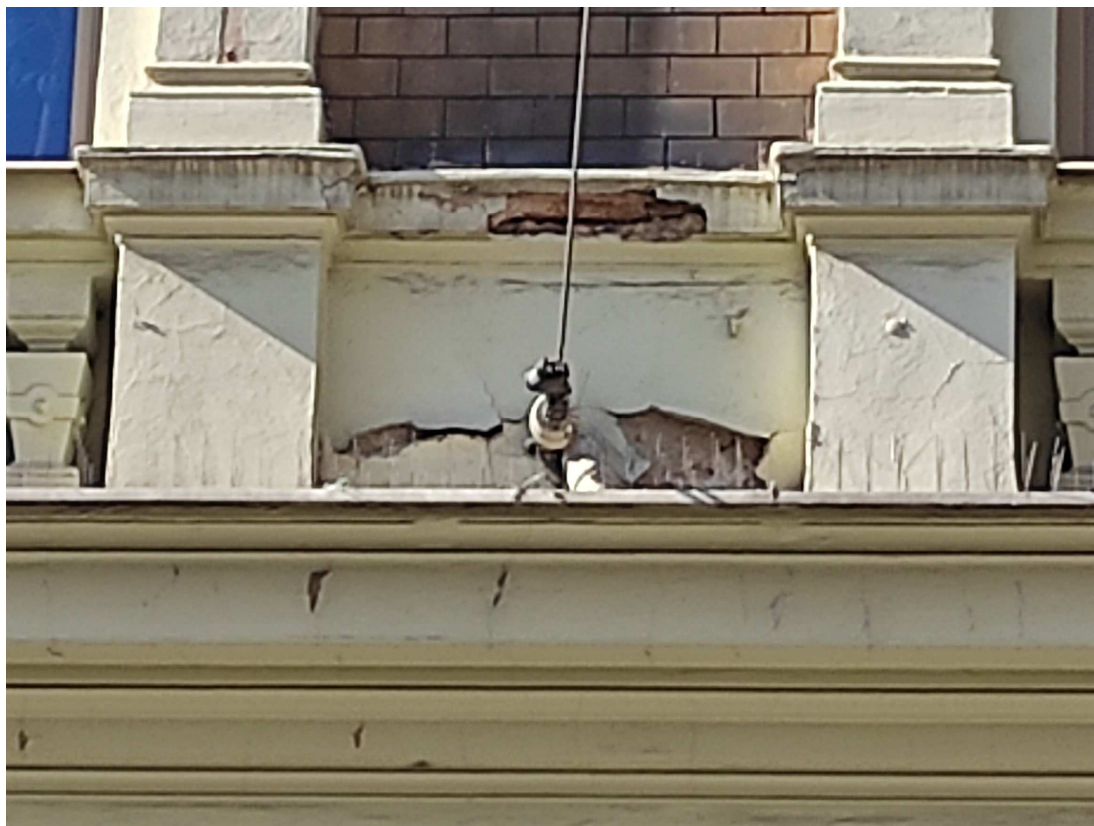
- u závěsu tramvajové troleje

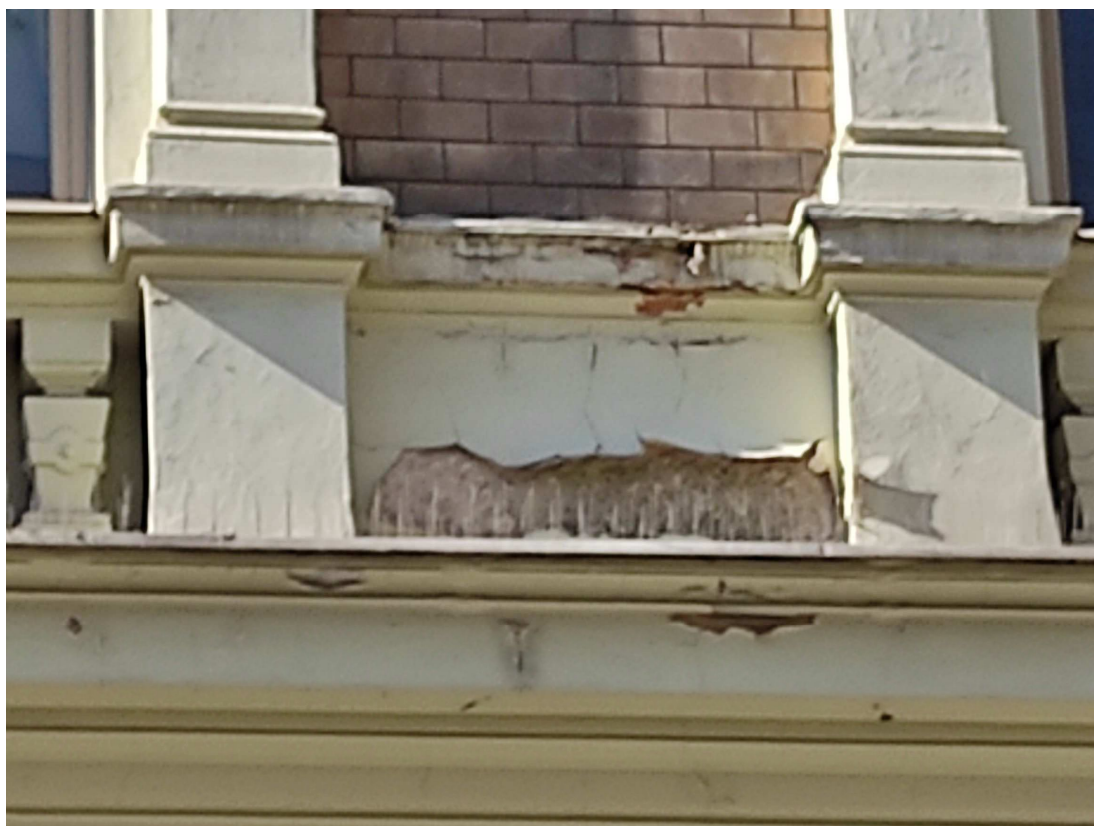
- meziparapetní zdivo

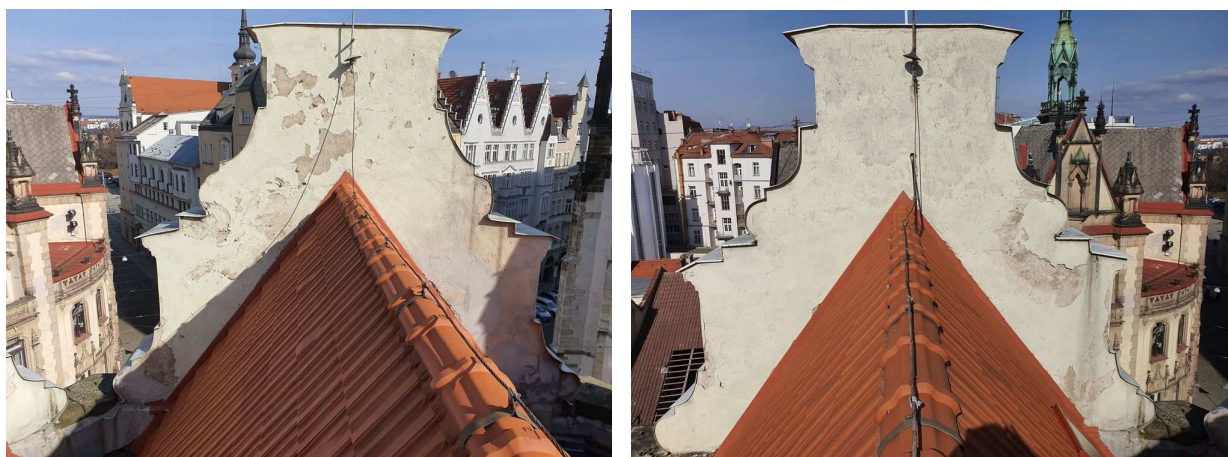
- štítů ze strany střechy

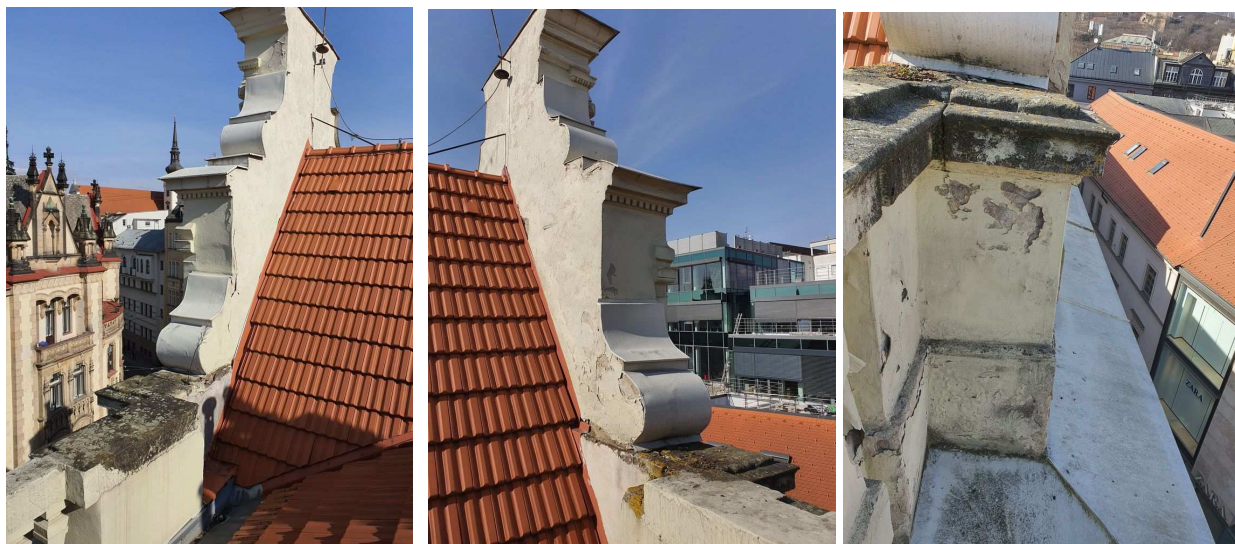
- napojení štítů ze strany střechy na balustrádu a balustráda

Odstranění vegetace, očištění.

Balustrády budou z horní strany oplechovány olověným plechem tl. 1 mm pro zabezpečení zvýšené životnosti konstrukcí stavby v těchto místech.
