STATICKÝ POSUDEK

Orlí 6, Brno – Trhliny v suterénu domu

Archivní číslo : **CP2722-TZ-01**

Brno, 24. května 2022

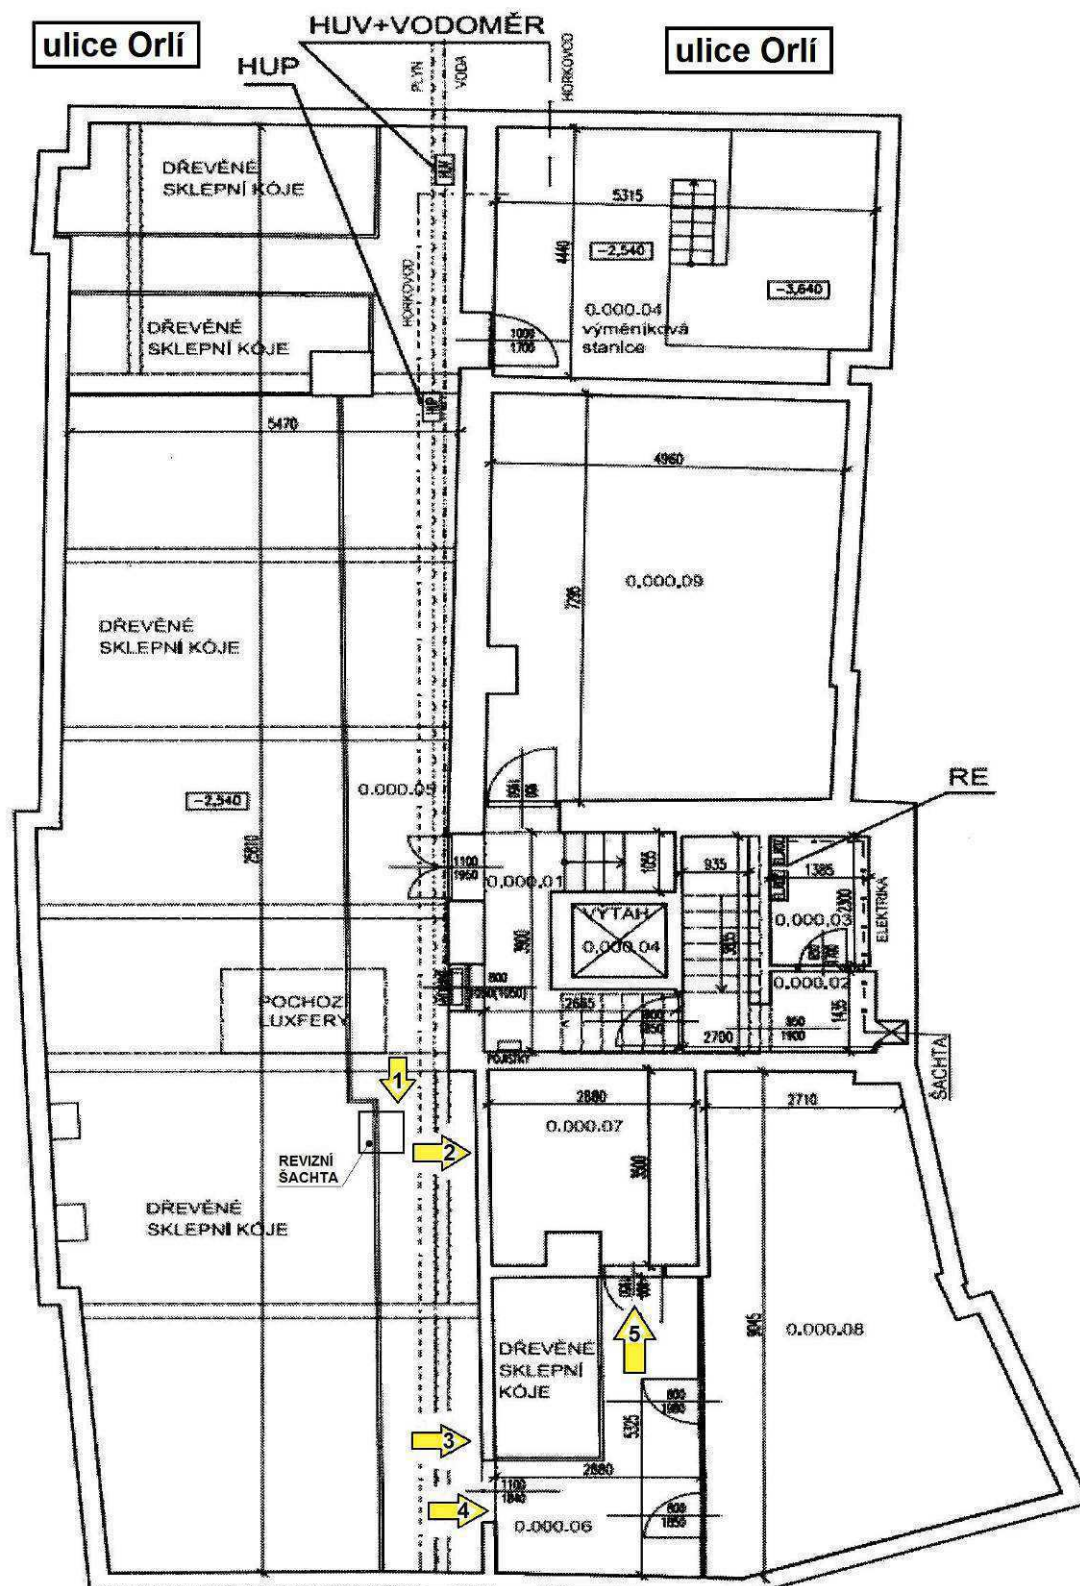
Příloha č. 1

Půdorys 1.PP s vyznačenými místy zjištěných poruch a čísla fotografií

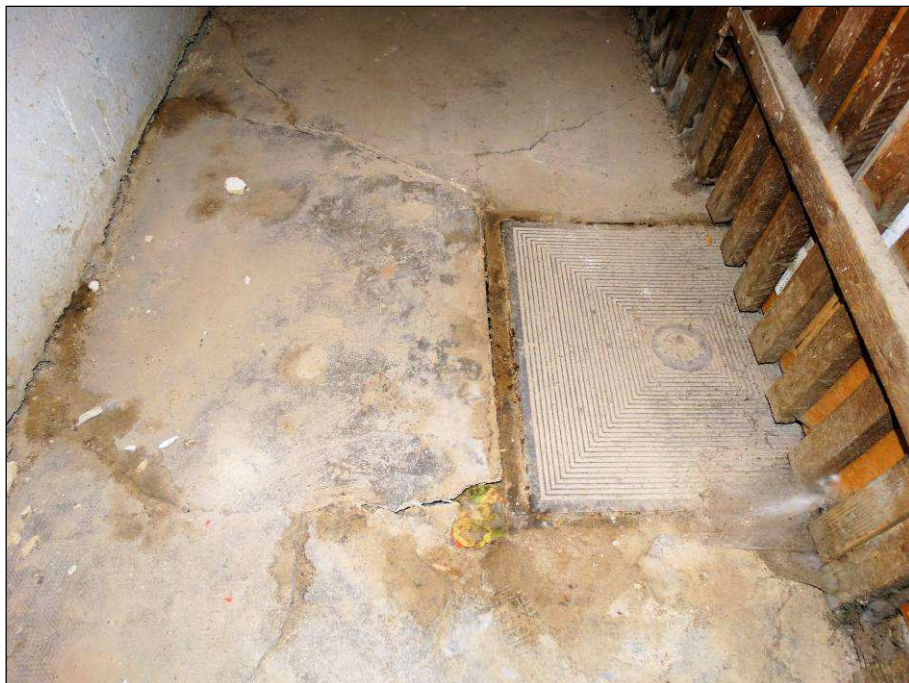
Vlevo za vstupními dveřmi do hlavního sklepního prostoru byla kolem revizní šachty zjištěna prosednutá a popraskaná betonová podlaha (*Foto č. 1*). Víko revizní šachty se nachází částečně pod dveřmi uzavřené sklepní kóje, takže šachtu nebylo možné v době prohlídky otevřít. Prosednutí podlahy kolem revizní šachty dosahuje cca 50 mm.

Foto č. 1 – Prosednutá a popraskaná podlaha kolem revizní šachty.

V první fázi doporučuji začít nedestruktivní metodou a provést **kamerovou prohlídku vodorovné kanalizace v předmětné části domu**. Předpokládám, že jednotlivé vodorovné větve kanalizace pod podlahou se v místě vyznačené revizní šachty spojují a směřují pak jedním potrubím směrem k ulici Orlí.

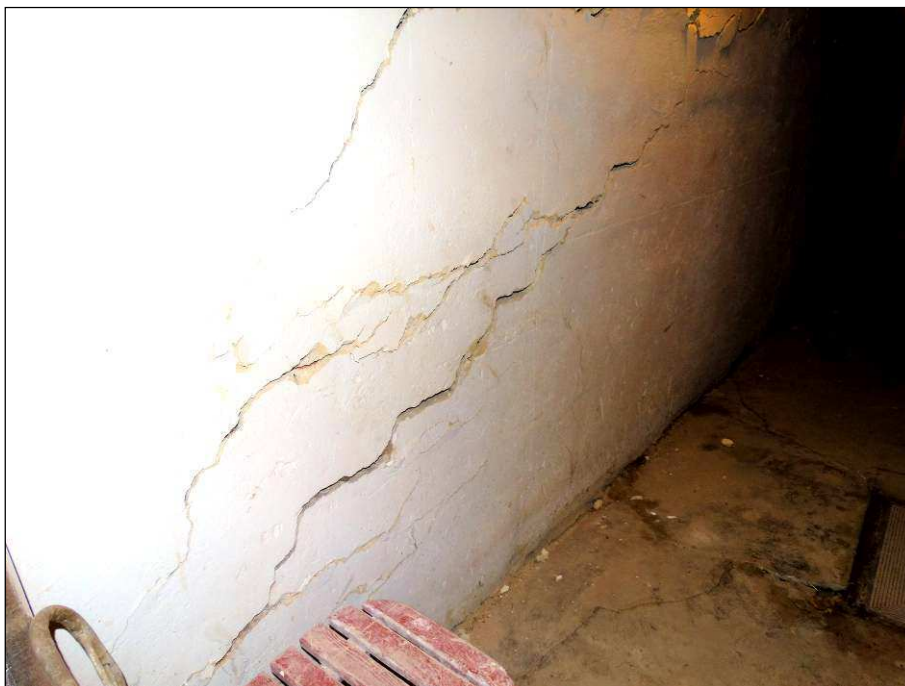
S prosednutím podlahy přímo souvisí i velké vodorovné a diagonální trhliny ve stěně podél chodby (*Foto č. 2 a 3*). Trhliny dosahují šířky 20 až 40 mm. Mezera je v některých místech i mezi stěnou a prosedlou betonovou podlahou. Při sečtení šířek všech trhlín nad sebou vychází prosednutí podlahy v této části chodby cca 120 mm. Trhliny prochází přes celou tloušťku stěny. Část stěny kolem místa č. 3 je již trhlinami poškozená natolik, že se začíná naklánět. Jedná se o dělicí stěnu (příčku) tl. 150 mm vyzděnou z plných cihel založenou na podlaze 1.PP a ukončenou pod stropním železobetonovým průvlakem. Nejedná se tedy o stěnu nosnou.

Foto č. 2 – Diagonální trhliny ve stěně.

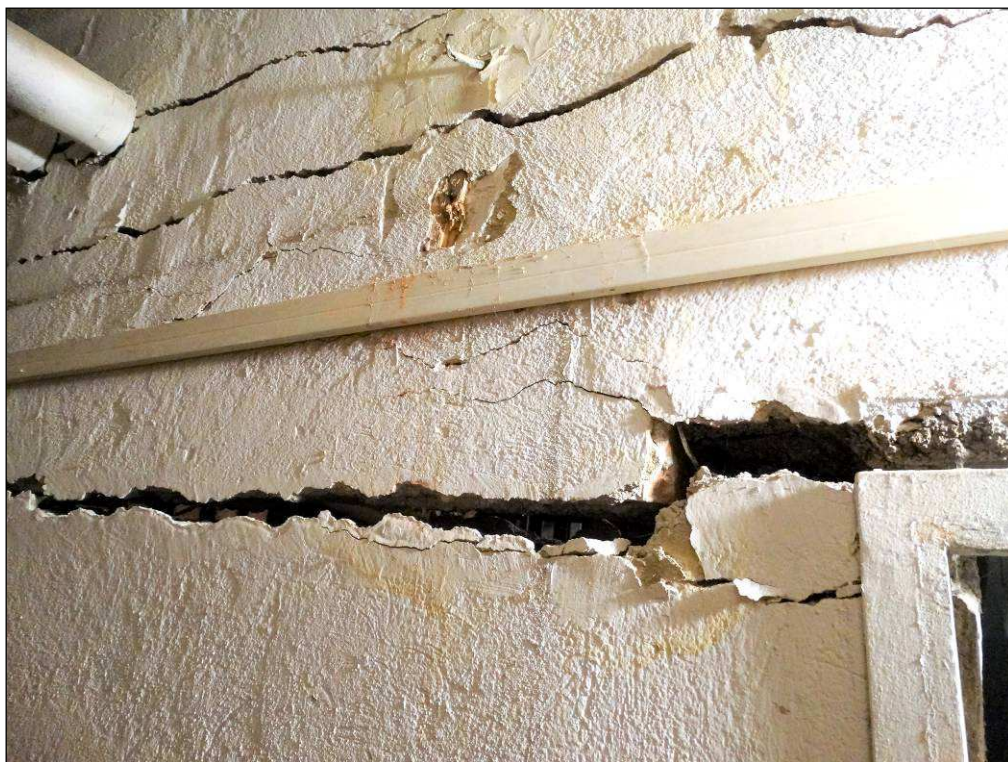
Foto č. 3 – Široká vodorovná trhlina ve stěně.

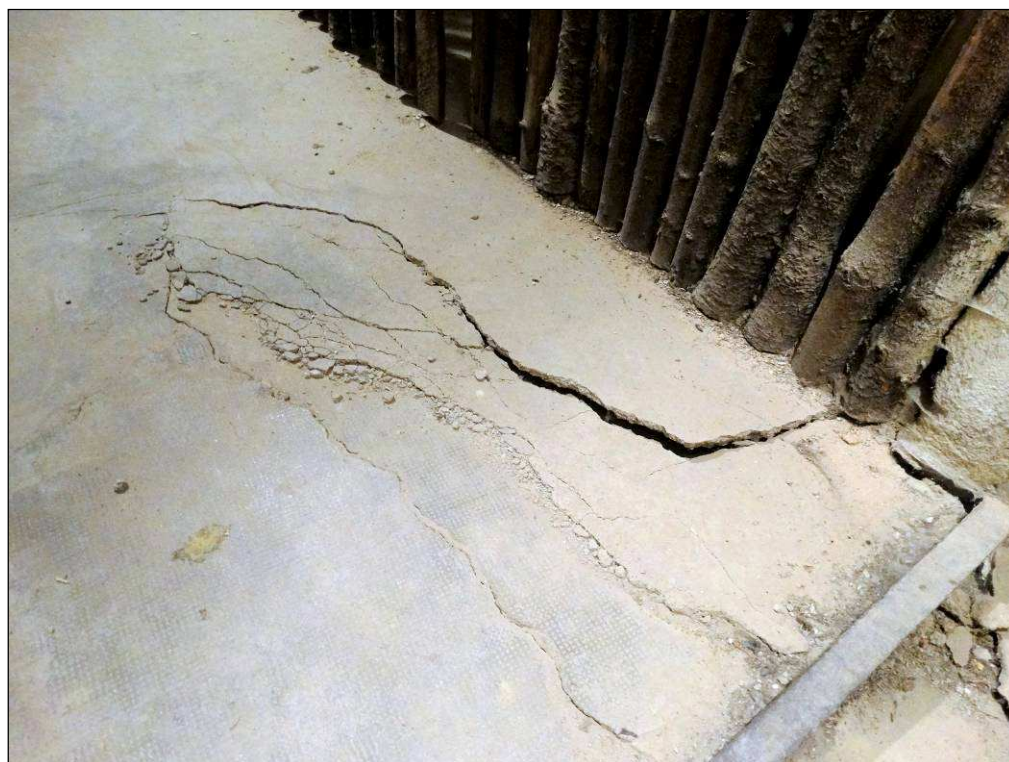
Výrazné prosednutí podlahy je patrné i v další části chodby směrem do vnitrobloku. Typické detaily prosednutých a popraskaných podlah jsou na *Foto č. 4* a *Foto č. 5*. V místě č. 5 patřící k bytu č. 14 je prosednutí podlahy největší a dosahuje cca 200 až 250 mm oproti původnímu stavu. Značné poklesy podlahy způsobily i značné deformace dveřních zárubní, do kterých jsou vsazena příslušně upravená dveřní křídla.

Foto č. 4 – Prosednutá a popraskaná podlaha za dveřmi do další části sklepa.

Po vybourání poškozené betonové podlahy je nutné vyhodnotit skutečný stav podloží podlahy, provést nový hutněný podsyp (štěrkopísek, tříděný recyklát, atp.), podkladní beton, vodorovnou hydroizolaci a novou betonovou podlahu. V tomto rozsahu prací je vhodné zvážit i **případnou preventivní výměnu vodorovné kanalizace** v této části domu, i kdyby původní stará kanalizace nevykazovala zatím vážné známky poškození. Na novou podlahu je pak možné vyzdít i novou dělicí stěnu v původním místě a namontovat zpět dřevěné stěny sklepních kójí.

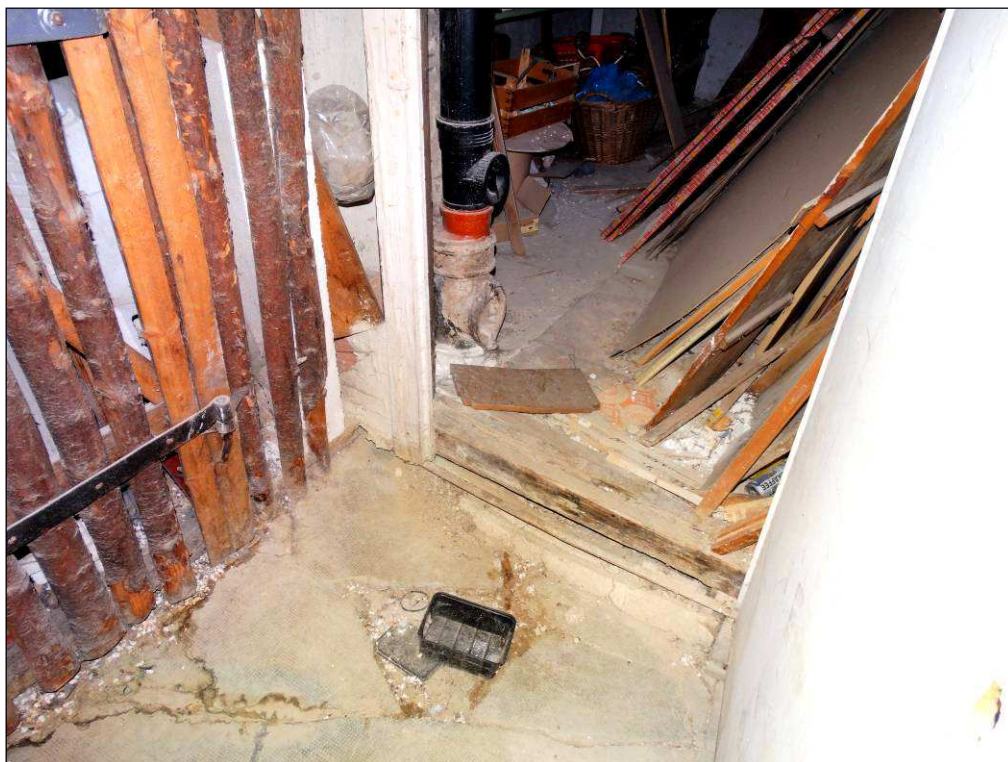
Foto č. 5 – Místo s největším prosednutím podlahy u sklepního boxu k bytu č. 14.
