## PROTOKOL Z KAMEROVÉ PROHLÍDKY

9.6.2022

Orlí 486/6

ležatá kanalizace 1.PP

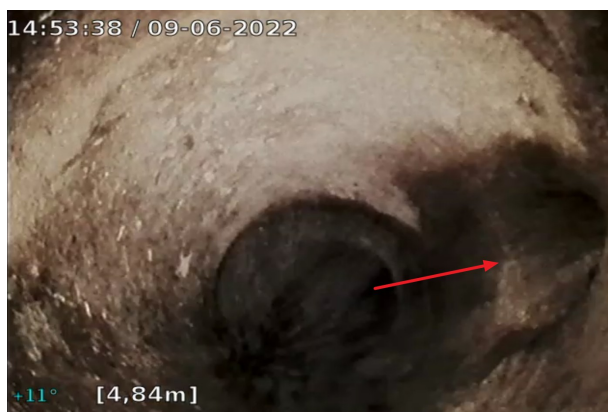
Foto 01: Odbočka zprava

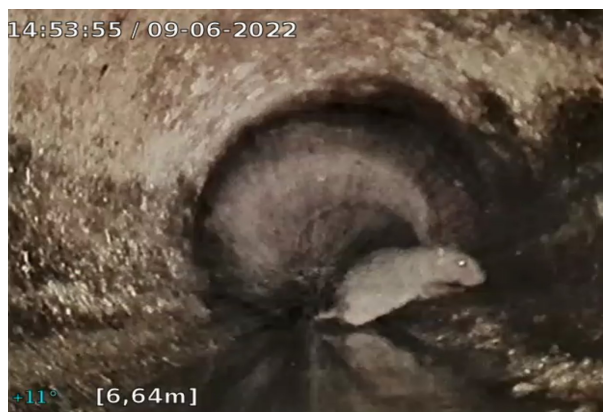
Stěny betonového potrubí jsou mírně zvětřelé, spoje jsou netěsné – výskyt škúdců (potkan, krysa), tvorba nor. V úseku může docházet k úniku odpadní vody mimo potrubí. Průtočnost potrubí není výrazně omezena.

Foto 02: Výskyt škůdců (potkan, krysa) – tvorba nor

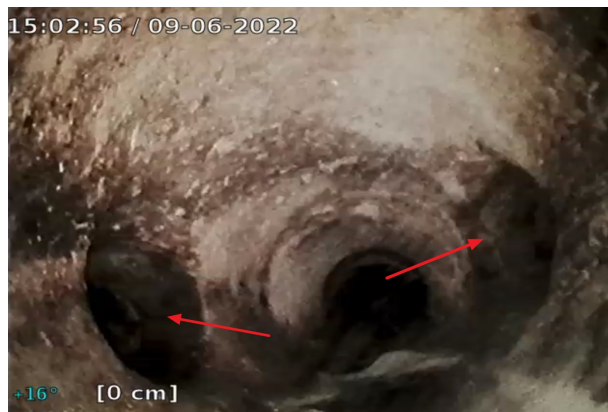
Foto 03: Odbočka zprava, zleva

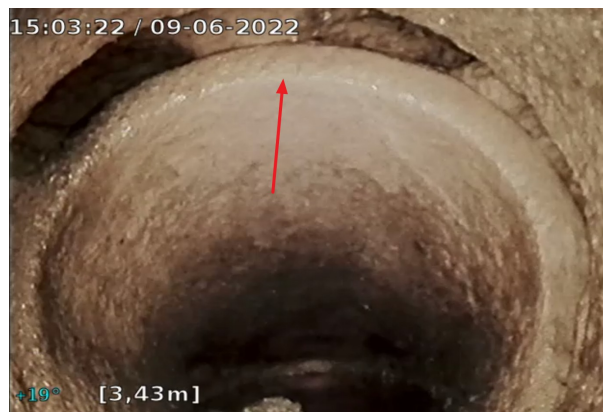
Všeobecný stav potrubí:	Stěny betonového potrubí jsou mírně zvětřelé, spoje jsou netěsné – výskyt škůdců (potkan, krysa), tvorba nor. V úseku může docházet k úniku odpadní vody mimo potrubí. Průtočnost potrubí není výrazně omezena.
-------------------------	---

Foto 04: Odchylka polohy, v horní části

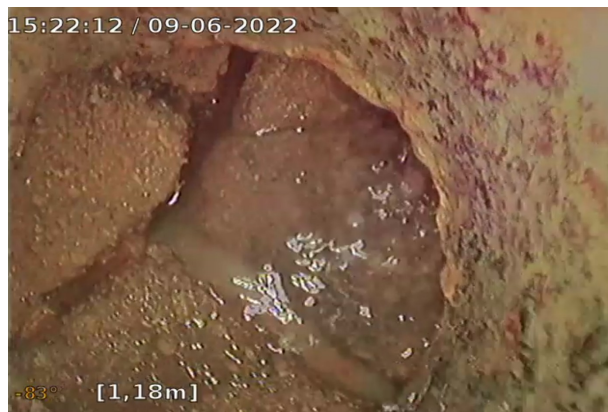
<b>Všeobecný stav potrubí:</b>	Stěny potrubí z litiny a PVC jsou bez výraznějších poruch. Ležatá kanalizace od staničení 1,2m – tvorba trhlin, může zde docházet k úniku odpadní vody mimo potrubí.
--------------------------------	--

Foto 05: Trhlina, dno – komplexní tvorba

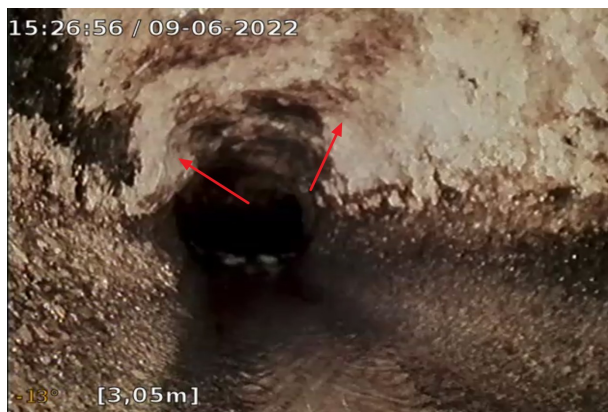
Foto 06: Inkrustace na stěnách, tuk – v horní části

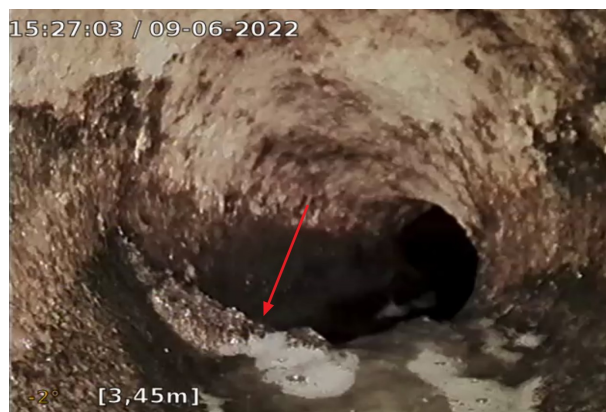
Stěny betonového potrubí jsou mírně zvětralé, spoje mohou být netěsné. Průtočnost je lokálně omezena nálitky ve staničení 1,3m a 3,5m, dále závažnou poruchou ve staničení 8,3m (pokles, případně zborcení potrubí). V úseku může docházet k úniku odpadní vody mimo potrubí.

Foto 07: Překážky v odtoku, dno – náledek 2-3cm

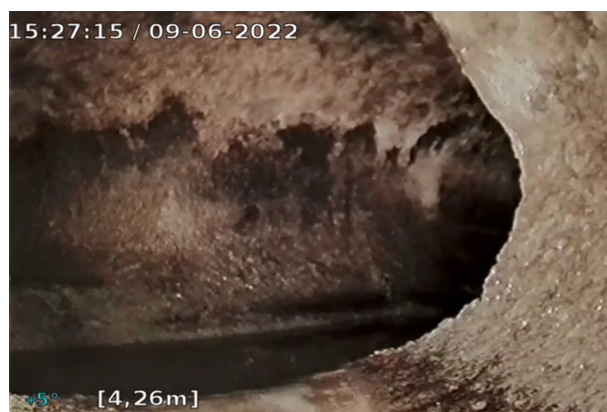
Foto 08: Napojení na další tok
