## PROTOKOL č. 22 - 003

### Posouzení stavu balkonu na objektu Starobrněnská 7 v Brně

**Objednatel:** ARTHEON, s.r.o.  
ing. Petr Málek  
Kroftova 2619/26, Žabovřesky  
616 00 Brno

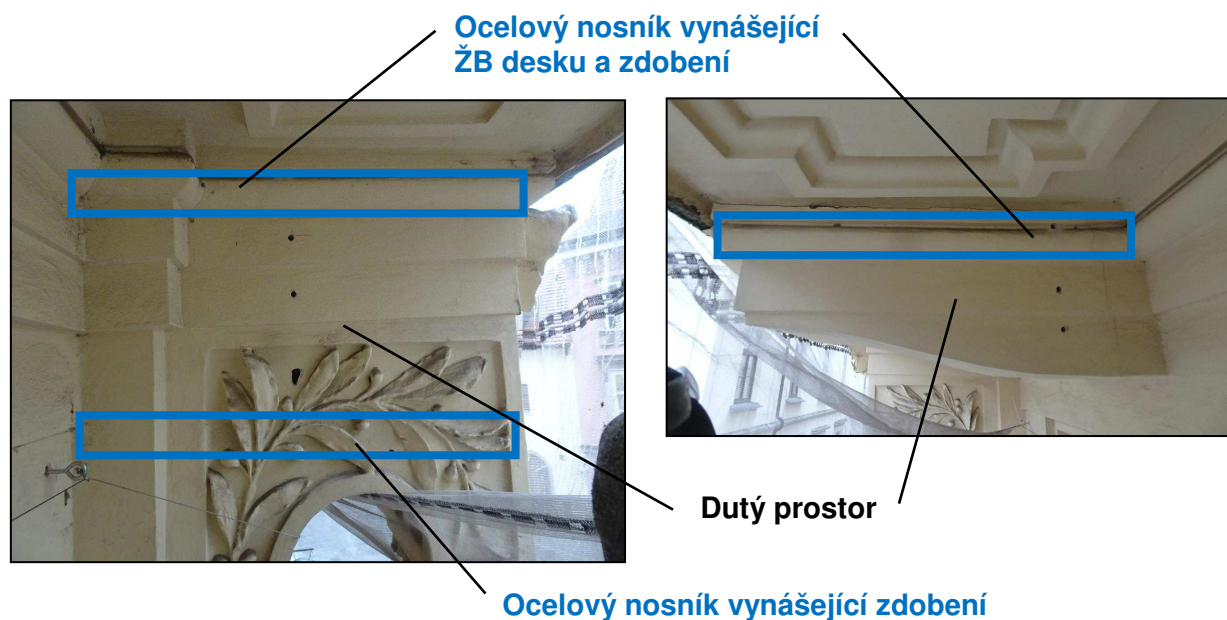
Drobnými vrty a prohlídkou vnitřního prostoru zdobení ze spodní strany balkonu bylo zjištěno umístění ocelových nosníků, které je patrné z následujících fotografií. S největší pravděpodobností se jedná vždy o jeden nosník.

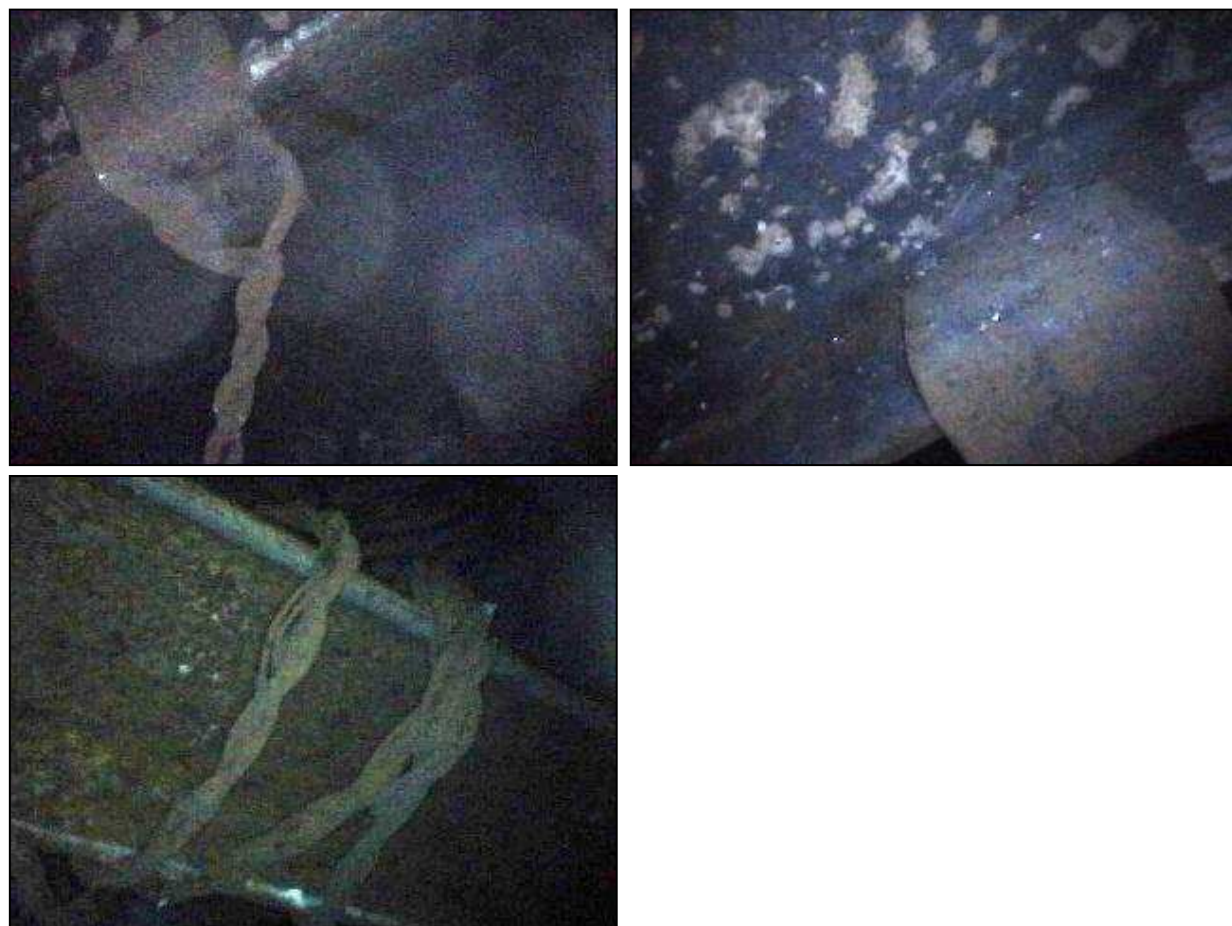
Náhodnou prohlídkou pomocí technoskopu bylo zjištěno, že ocelové nosníky jsou bez výraznější koroze a vynášej pomocí pásovin a ocelových lan zdobený štuk ze spodní strany balkonu, viz následující foto. S největší pravděpodobností se jedná o odlitky kotvené na stavbě k ocelovým konzolám. Tloušťka jejich stěn je cca 2 - 3 cm.

- Vyspravit štukové zdobení balkonu z dolní strany. Zapravit trhliny, aby do něj nemohla pronikat dešťová voda.
- Opravit okapničku na ŽB desce a její oplechování.
- Zábradlí bude nutno v celém rozsahu odstranit a provést nově. Jak cihelné pilíře, tak i betonovou ozdobnou výplň včetně madla.
- Na balkoně provést novou podlahu s důkladným odvodněním dešťové vody.
- Pravděpodobně bude lépe nově provést i dělící příčku.
- Vyspravit omítky na fasádě domu, které jsou porušené vlhkostí a místně odpadávají.
- Podrobný návrh sanace a technologický postup budou provedeny projektantem ve spolupráci se statikem.

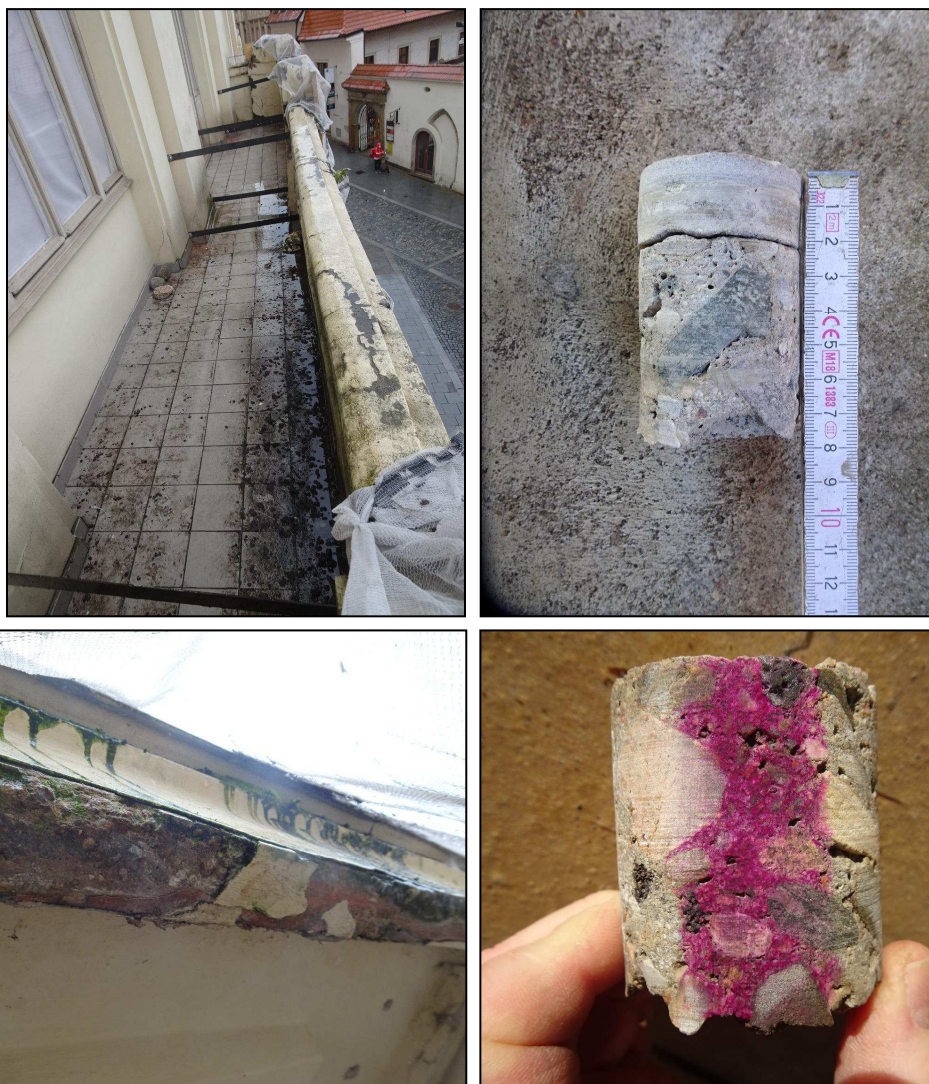
Menšími vrty ze spodní strany a jádrovým vývrtem z horní strany bylo zjištěno, že vodorovná nosná konstrukce je vytvořena z ŽB desky, která je vyztužena blíže neurčenými ocelovými pruty. Beton desky obsahuje i větší kamenivo a není zkarbonatovaný, což bylo ověřeno testem pomocí fenolftaleinového roztoku - fialová barva značí beton nezkarbonatovaný. Keramická dlažba tloušťky 7 mm je nalepená na původním cementovém potěru tloušťky 10 mm, pod ním se nachází nosná ŽB deska tloušťky cca 180 mm. Hrana desky (okapnička) je již značně poškozená přetékající dešťovou vodou, beton se již povrchově drolí a rozpadá. Blíže viz následující foto.

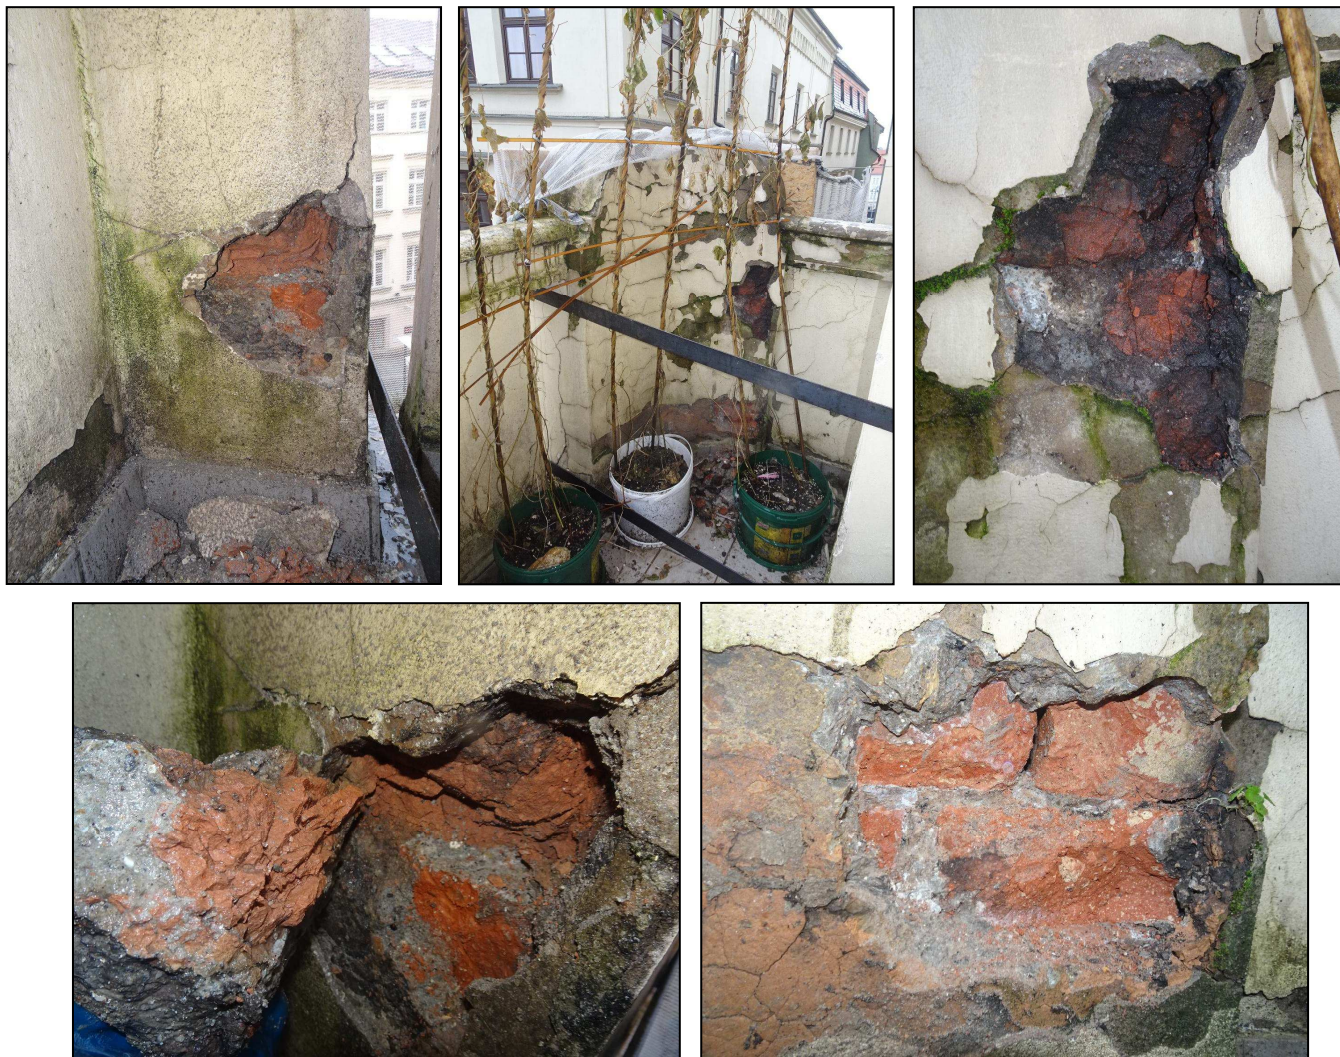
V dezolátním stavu jsou již cihelné pilíře, ke kterým je kotveno betonové zábradlí. Cihly jsou již výrazně degradované vlhkostí a zmrazovacími cykly, takže z nich již na mnoha místech odpadává cementová omítka. Požadované zjištění pevnosti cihel již nebylo možno provést. Zdicí malta je pravděpodobně cementová, ale zjišťování její pevnosti by bylo bezpředmětné. Odborným odhadem lze zdicí maltě přiřadit značku M 2,5 až M 5. Cihelné pilíře jsou již navíc i vykloněné směrem do ulice. Proto byly nedávno provizorně ukotveny pomocí pásovin k nosnému obvodovému zdivu objektu. Blíže viz následující foto.

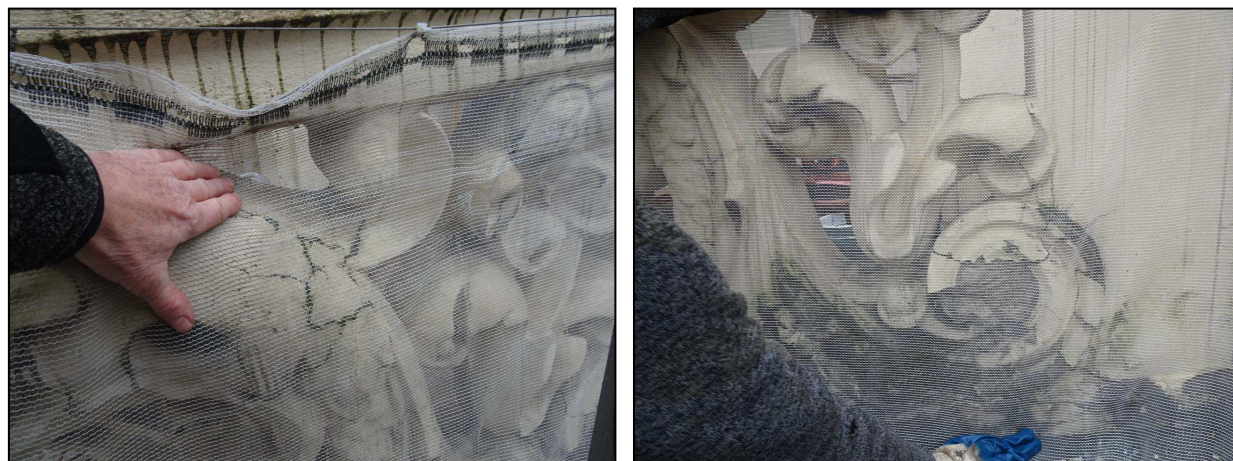
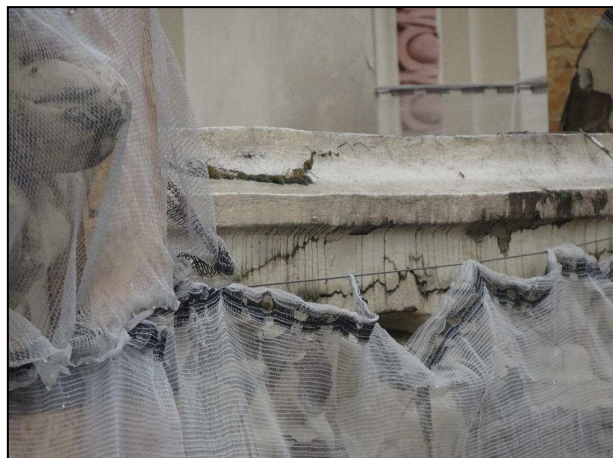
Zábradlí (dolní práh, zdobená výplň a horní madlo) je provedeno jako odlitek z betonu či cementové malty. Pomocí elektromagnetického hledače Profometr bylo zjištěno, že jsou vyztuženy blíže neurčenými ocelovými pruty či dráty. Toto zábradlí je již v dezolátním stavu a na mnoha místech se zcela rozpadá. Nejvíce pak jeho zdobená výplň v dolní části. V důsledku toho již došlo i k průhybu madla a k jeho poškození trhlinami. Místa již z porušeného betonu vyrůstá i vegetace, srážková voda proniká do konstrukce a zmrazovací cykly čím dál rychleji způsobují další degradaci. Blíže viz následující foto :

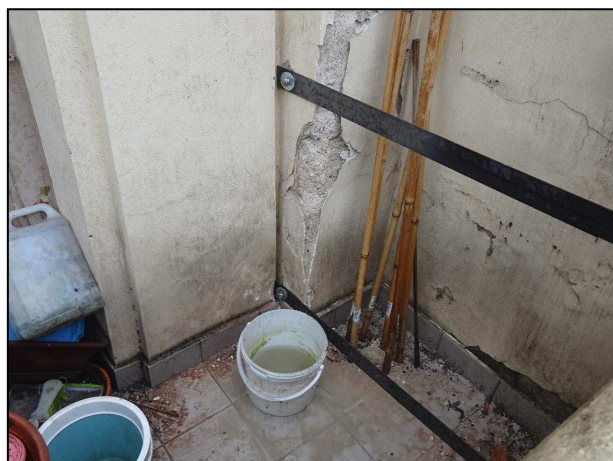
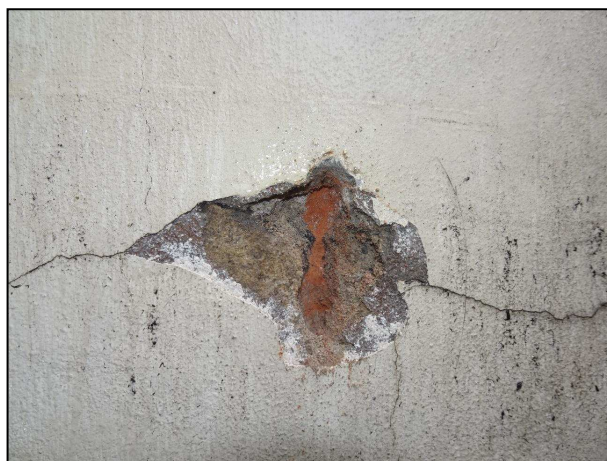
Menší sondou bylo zjištěno, že příčka rozdělující balkon je provedena z cihel plných pálených a opatřena cementovou omítkou. V dolní části je již zdivo narušené vlhkostí, odpadávají z něj omítky. Blíže viz následující foto :
