Zpráva o provedení stavebně technického průzkumu objektu Orlí 5 v Brně

Objednatel: Ing. arch. Michal Palaščík
Lidická 9
602 00 Brno

Zhotovitel: Průzkumy staveb s.r.o.
Lísky 1000/44
624 00 Brno

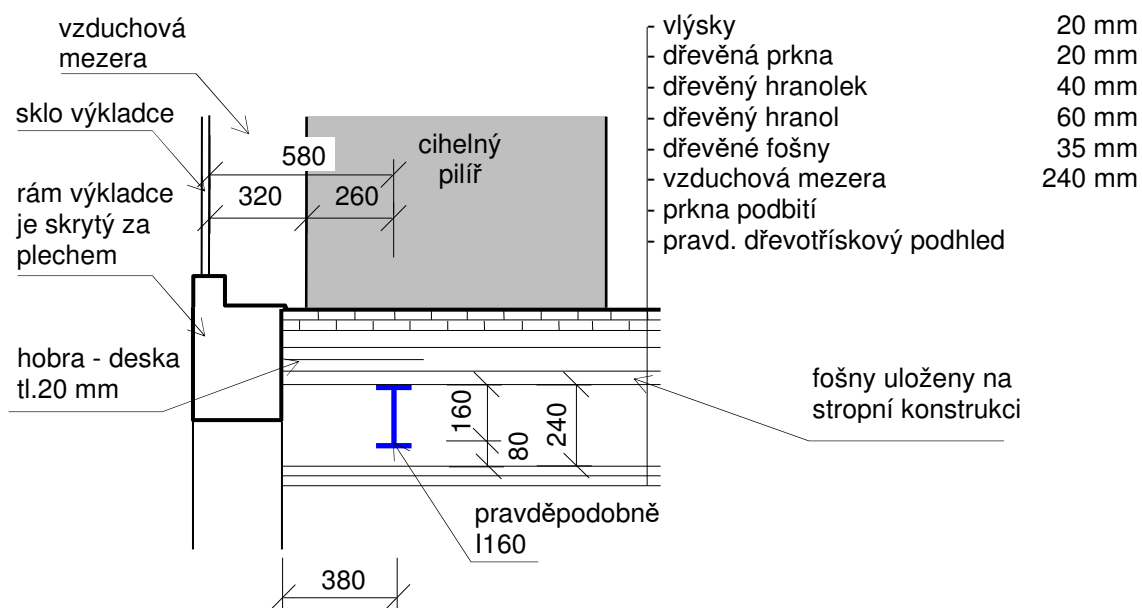
Z důvodu zjištění skladby stropní konstrukce pod 2.NP v místě výkladce (foto č.20) zde byly provedeny dvě kopané sondy do podlahy, foto č.21, 26. Bylo zjištěno, že je zde dřevěná stropní konstrukce vynášená z části stropní konstrukcí nad prodejnou a z části ocelovým válcovaným I profilem uloženým na nosné mezivýkladcové pilíři, foto č.24, 25, 27, 28. Blíže viz následující schematický obrázek :

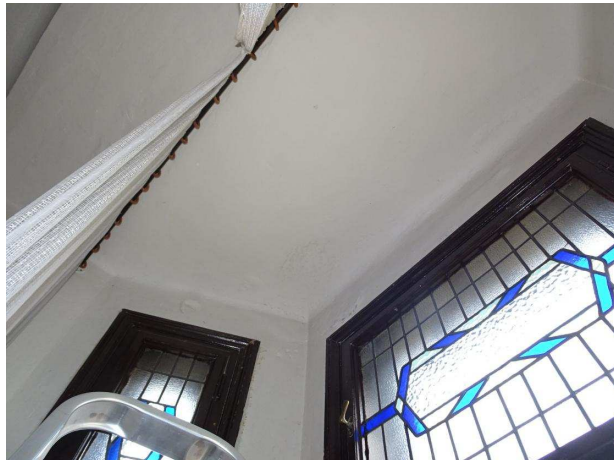
8.

Jeho horní část již byla, pravděpodobně v nedávné minulosti, opravována, a to tak, že byl jeho obvod obezděn plnými pálenými cihlami (byly ponechány jako režné) a vzniklý vnitřní prostor byl pravděpodobně vybetonován, možná by v nové skladbě mohla být i nějaká tepelná izolace, foto č.2 - 4. Bohužel tak došlo k tomu, že je podlaha balkonu cca 12 cm nad úrovní podlahy v 6.NP a v kombinaci s poškozeným oplechováním dveří tak při větších deštích dochází k zatékání dešťové vody do dvevního meziprostoru, foto č.6, 7 ! Při prohlídce z dolní strany z bytu v 5.NP však nebyly zjištěny žádné vlhkostní „mapy“, které by svědčily o protékání stropem v současné době, foto č.8.

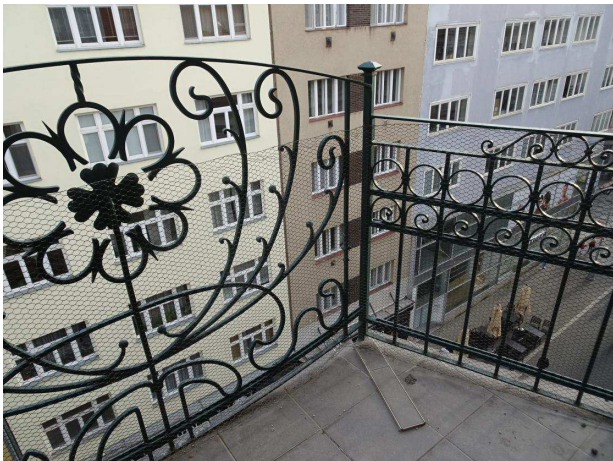
9.

Pravděpodobně při poslední rekonstrukci bylo zcela nově provedeno i zdobené ocelové zábradlí, které je opatřeno nátěrem, foto č.9, 10. Krajiní svislé tyče zábradlí jsou umístěny jen nad měděným plechem okapnice, který ale v těchto místech není ničím podložený, foto č.4. Tyto svislice jsou pravděpodobně vynášeny pomocí ocelových konzol, které jsou skryty v podlaze v rozích balkonu, viz vyvýšený pásek dlažby na fotu č.5.

U balkonu v 6.NP bychom v rámci rekonstrukce doporučovali odstranit všechny novodobější vrstvy až po původní nosnou konstrukci a poté jejich zcela nové provedení s kvalitními hydroizolačními a tepelněizolačními vrstvami. Odstranit bude nutno pravděpodobně i ocelové zábradlí, které však bude možno znovu použít.

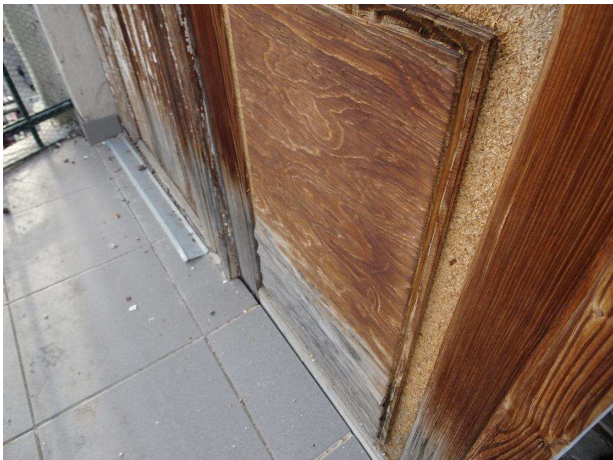
11.

Dřevěné balkonové dveře v 6.NP jsou provedeny jako dvojité, kastlové. Po zvýšení podlahy balkonu sice bylo u dveří provedeno nějaké provizorní oplechování, toto je ale již zcela poškozené (téměř v celém rozsahu odpadlé) a škvírou mezi podlahou a dveřmi dochází při větších deštích k zatékání srážkové vody do dveřního meziprostoru, foto č.11 - 14 ! Dřevo dveří nebylo dlouhodobě udržované (impregnované, natírané), nátěry jsou zcela „strávené“, dřevo je již vlivem povětrnostních vlivů výrazně povrchově poškozené, rozvlákněné, seschnuté, spoje jsou uvolněné, u skel jsou vypadané zasklívací tmely atd., foto č.11 - 16. Výplňové bednění parapetů pod okny bylo místo opraveno jen dýhovanou dřevotřískovou deskou, která se již vlivem povětrnostních vlivů rozpadla a na povrchu je patrna obnažená dřevotříska, foto č.11, 14.

V rámci rekonstrukce bychom již doporučovali raději všechny výplně otvorů v uliční fasádě provést nově.

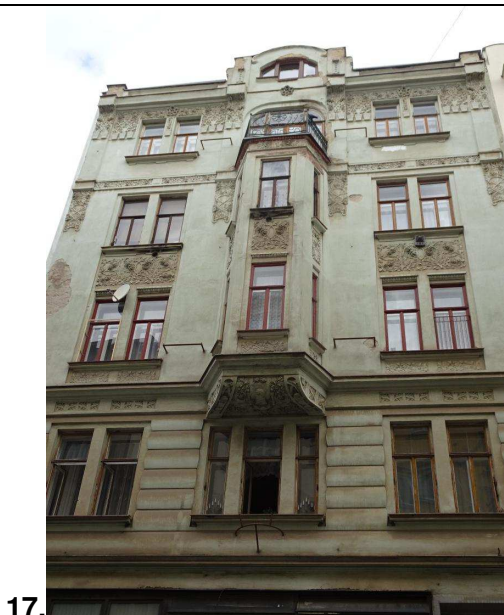
17.

V obdobném stavu jsou i některá další neudržovaná starší okna na uliční fasádě, hlavně jsou již netěsná, řádně nedovírají, dochází již přes ně k velkým tepelným únikům, foto č.17 - 20.
