ORLÍ 5

zpracování projektové dokumentace
na opravu uliční fasády

Orlí 5, 602 00

Technická zpráva

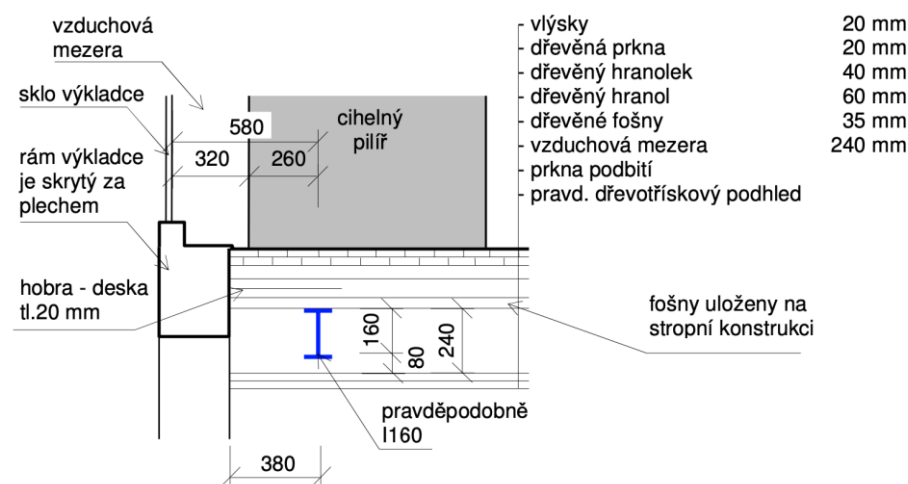
Z důvodu zjištění skladby stropní konstrukce pod 2.NP v místě výkladce zde byly provedeny dvě kopané sondy do podlahy. Bylo zjištěno, že je zde dřevěná stropní konstrukce vynášena z části stropní konstrukce nad prodejnou a z části ocelovým válcovaným I profilem uloženým na nosné mezivýkladcové pilíře. Blíže viz následující schematický obrázek :

- demontáž stávající fasády komerčního parteru, včetně oplechování, krycích prvků a nosné konstrukce výkladce
- odstranění části stropní konstrukce pro vytvoření prostoru pro navrženou prosklenou stěnu - viz výkres řezu, bez zásahu do nosné konstrukce stropu či stěn.
