## Inspekční protokol

Datum 18. 8. 2017

Místo inspekce	Brno - Veverí	Zadavatel
Ulice	Kounicova 42	
PSČ		
Směr inspekce	Z dešťové vpusti DV ve dvoře do odtoku	Materiál Beton
		Profil Kruhový
		DN 125
Název a hloubka horního vstupu (cm)	Název a hloubka spodního vstupu (cm)	
DV	odtok	
Při inspekci přítomen		Videozáznam DVD 1
Důvod inspekce	Zjištění stavu	Stopa 1
Čištění		Revidoval Radek Audy
Délka zrevidovaného úseku (m)	19,2	Po/Proti směru toku Po směru toku
Délka celého úseku (m)		Rok výroby kanalizace

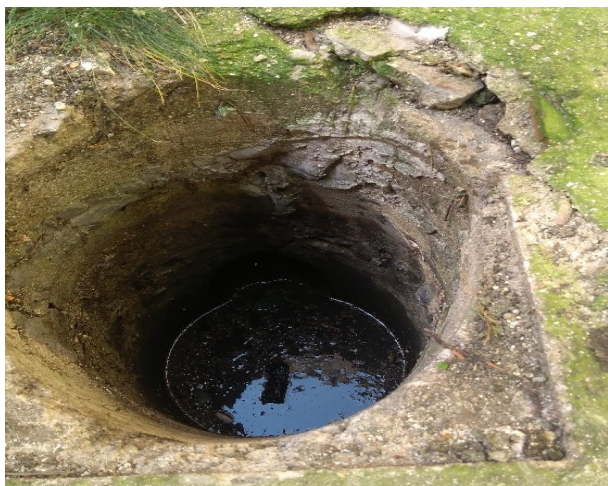
FOTO 001:

Foto č.	Staničení / m	Popis nálezu
001	0,0	Začátek úseku, DV
	0,2	Změna materiálu-PVC
	0,4	Přechod na svislou kanalizaci
	0,6	Přechod na ležatou kanalizaci nebo napojení na další tok v horní části, větší DN, litina
002	3,2	Odbočka vpravo
003	6,0	Odbočka v horní části (vpravo)
004	7,5	Odbočka vlevo
005	11,1	Čistící kus
006	11,8	Inkrusty
007	12,2	Odbočka vpravo?
008	19,2	Konec revize úseku, kamera nejde dál utlačit, kanalizace se stáčí vlevo
