ZPRÁVA O REVIZI KANALIZACE

Objekt : Kounicova 42
Místo: Brno - Veverčí
Datum : 18. 8. 2017

Inspekční protokol

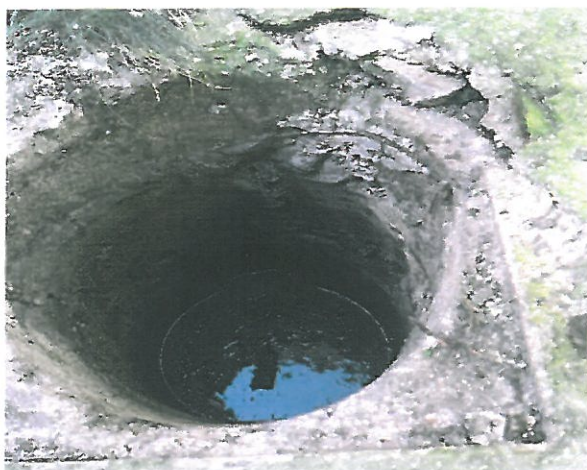
FOTO 001:

| Foto č. | Staničení / m | Popis nálezu |
|---|---|--|
| 001 | 0,0 | Začátek úseku, DV |

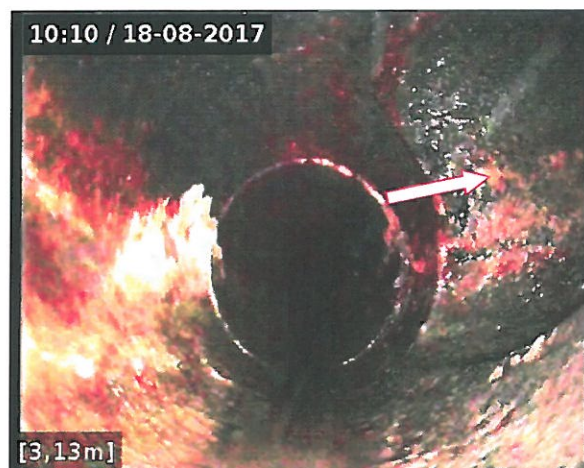
FOTO 002:

| Foto č. | Staničení / m | Popis nálezu |
|---|---|--|
| 002 | 3,2 | Odbočka vpravo |

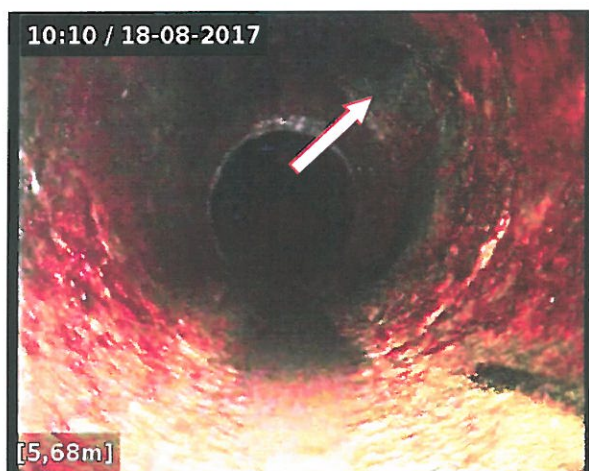
FOTO 003:

| Foto č. | Staničení / m | Popis nálezu |
|---|---|--|
| 003 | 6,0 | Odbočka v horní části (vpravo) |

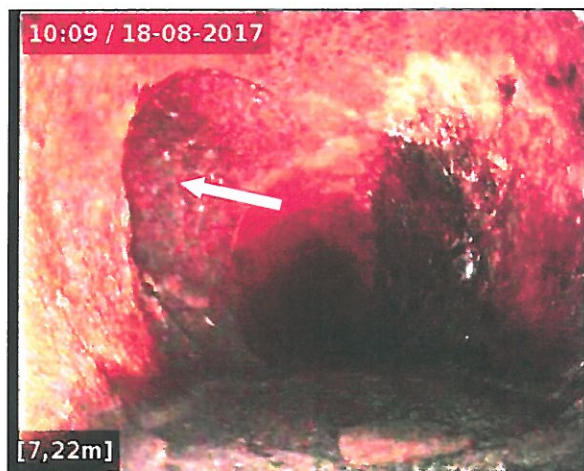
FOTO 004:

| Foto č. | Staničení / m | Popis nálezu |
|---|---|--|
| 004 | 7,5 | Odbočka vlevo |

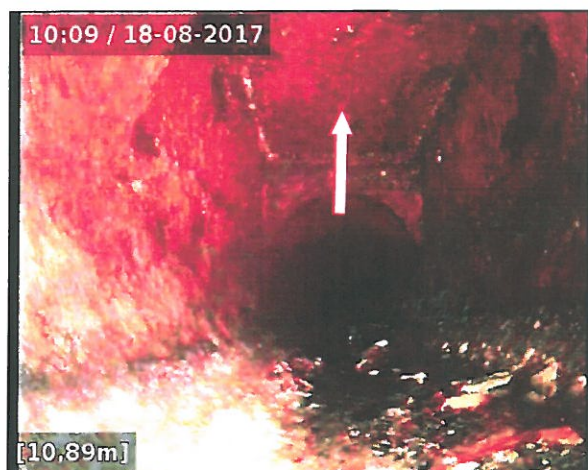
FOTO 005:

| Foto č. | Staničení / m | Popis nálezu |
|---|---|--|
| 005 | 11,1 | Čistící kus |

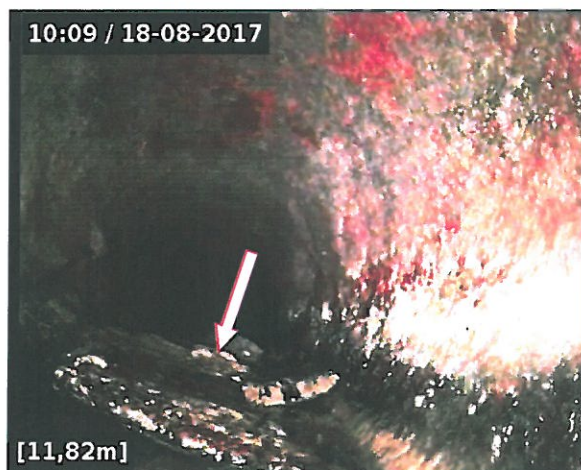
FOTO 006:

| Foto č. | Staničení / m | Popis nálezu |
|---|---|--|
| 006 | 11,8 | Inkrusty |

Průtočnost: Omezena inkrusty, naplaveninami a pevnými usazeninami

Doporučujeme odstranit uvedené poruchy.

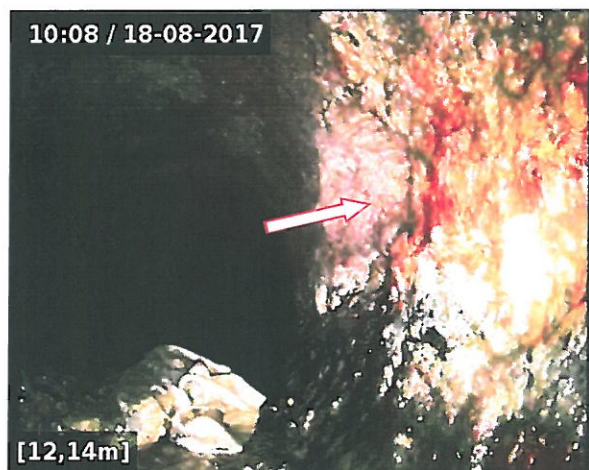
FOTO 007:

| Foto č. | Staničení / m | Popis nálezu |
|---|---|--|
| 007 | 12,2 | Odbočka vpravo? |

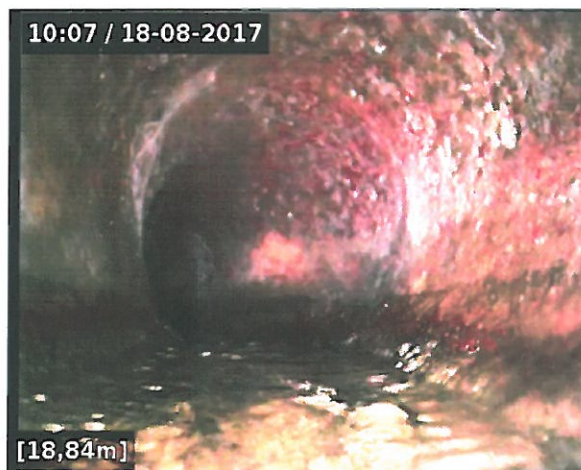
FOTO 008:

| Foto č. | Staničení / m | Popis nálezu |
|---|---|--|
| 008 | 19,2 | Konec revize úseku, kamera nejde dál utlačit, kanalizace se stáčí vlevo |
