ZPRÁVA O REVIZI KANALIZACE

Objekt : Křížová 56 / 6
603 00 Brno - Staré Brno

Datum: 08. 02. 2024

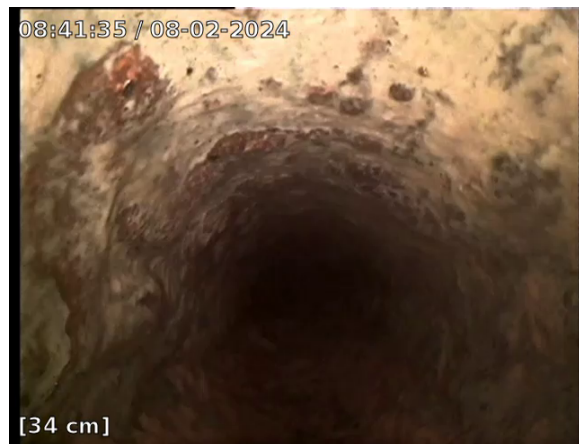
FOTO 1.01

Foto č.	Staničení (m)	Popis nálezu
	0,0	Začátek úseku, ST1
1.01	0,0 – 1,7	Vnitřní koroze stěn
	1,3	Přechod na ležatou kanalizaci
1.02	1,6	Pevná překážka odtoku cca 4 cm
	1,7	Změna materiálu: kamenina
1.03	1,7 – 17,0	Odchyly poloh ve spojích horizontálně i vertikálně cca do 3 cm
	2,1	Napojení na další tok, inspekce pokračuje vpravo po směru toku
	3,6	Odbočka vlevo
1.04	4,6	Pevná překážka odtoku cca 2 cm
	7,5	Kanalizace se stáčí vpravo
1.05	7,7	Pevná překážka odtoku cca do 2 cm
	8,0	Napojení na další tok, inspekce pokračuje vpravo po směru toku
	9,5	Změna materiálu: beton
1.06	9,5 – 17,6	Vnitřní koroze stěn
1.07	9,6 – 17,4	Tvorba vodních hladin cca 2 – 5 cm (průhyby potrubí), pevné usazeniny
	17,6	Napojení na hlavní řad, konec revize úseku

Doporučujeme odstranit uvedené poruchy.

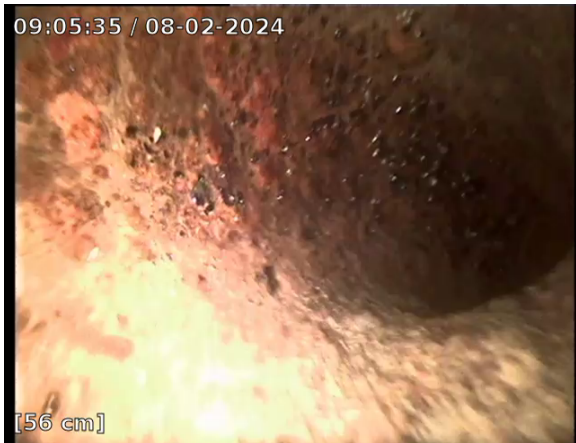
FOTO 2.01

Foto č.	Staničení (m)	Popis nálezu
	0,0	Začátek úseku, ST2
2.01	0,0 – 1,3	Vnitřní koroze stěn
	1,1	Přechod na ležatou kanalizaci
	1,3	Změna materiálu: kamenina
2.02	1,5	Příčná prasklina vpravo cca 1 - 3 mm
2.03	2,1	Přesazený spoj – horizontálně cca 3 – 4 cm, pevná usazenina
	2,2	Kanalizace se stáčí mírně vpravo
	2,3	Odbočka vlevo (ST3)
2.04	3,6	Příčná prasklina vpravo cca 1 mm
	3,7	Odbočka v horní části
2.05	3,8 – 4,1	Pevná usazenina v průtokové části cca 2 – 3 cm
2.06	4,7 – 9,4	Odchyly poloh ve spojích horizontálně i vertikálně cca do 3 cm
	4,7	Kanalizace se stáčí mírně vpravo
2.07	5,3 – 6,1	Stálá hladina vody cca 2 cm (průhyb potrubí)
	5,8	Kanalizace se stáčí mírně vpravo
	6,3	Napojení na další tok, inspekce pokračuje vpravo po směru toku
2.08	6,5	Pevná překážka odtoku cca 2 cm
2.09	7,6	Příčná prasklina cca 1 mm
	10,0	Odbočka vpravo (ST1, ST4, DS2)
	10,1	Konec revize úseku

Doporučujeme odstranit uvedené poruchy.

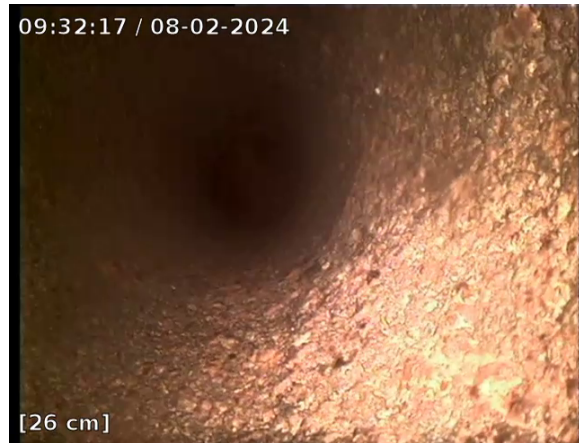
FOTO 3.01

Foto č.	Staničení (m)	Popis nálezu
	0,0	Začátek úseku, ST3
3.01	0,0 – 1,3	Vnitřní koroze stěn
3.02	0,7 – 3,8	Odchyšky poloh ve spojích horizontálně i vertikálně cca do 3 cm
	1,1	Přechod na ležatou kanalizaci
	1,3	Změna materiálu: kamenina
	1,7	Kanalizace se stáčí vpravo
3.03	2,6	Příčná prasklina cca 1 mm
	2,8	Kanalizace se stáčí mírně vpravo
3.04	2,9	Příčná prasklina cca 1 mm
3.05	3,1 – 3,7	Pevná usazenina v průtokové části cca 2 – 5 cm
	4,1	Napojení na další tok, konec revidované části

Doporučujeme odstranit uvedené poruchy.

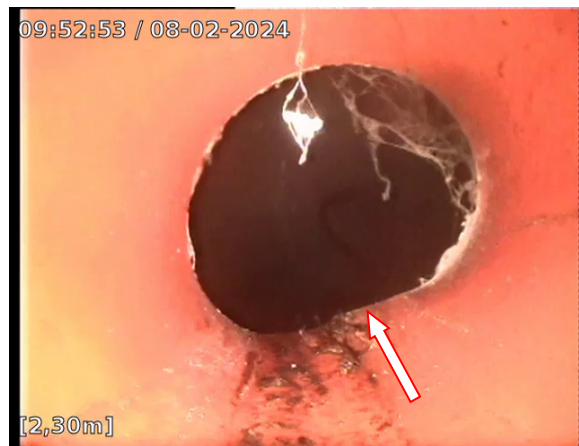
FOTO 4.01

Foto č.	Staničení (m)	Popis nálezu
	0,0	Začátek úseku, DS1
	0,3	Přechod na ležatou kanalizaci
	1,0	Kanalizace se stáčí vlevo, přechod na větší spád
4.01	2,4	Deformace stěny cca 8%
	2,5	Konec revize úseku, Š1

Závěr	
Průtočnost:	Snížena deformací
Stěny potrubí:	Deformace stěny může snižovat statickou pevnost trouby
Spoje:	Bez viditelných vad

Doporučujeme odstranit uvedenou poruchu.

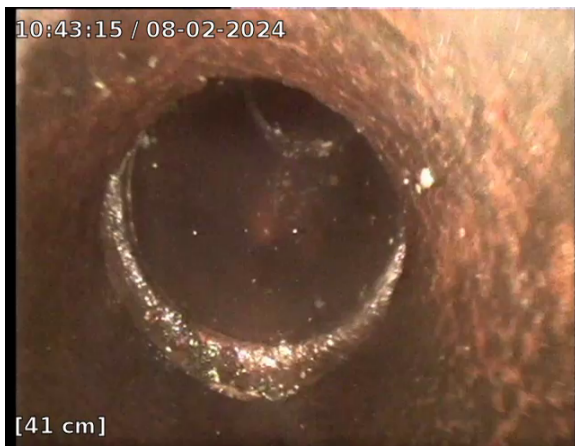
FOTO 5.01

Foto č.	Staničení (m)	Popis nálezu
	0,0	Začátek úseku, DS2
5.01	0,0 – 0,6	Vnitřní koroze stěn
	0,6	Změna materiálu: kamenina
5.02	0,6 – 7,8	Odchyly poloh ve spojích horizontálně i vertikálně cca do 3 cm
	1,0	Přechod na ležatou kanalizaci
	2,5	Kanalizace se stáčí vlevo
	6,8	Kanalizace se stáčí vpravo
	8,0	Napojení na další tok, konec revidované části

Doporučujeme odstranit uvedené poruchy.

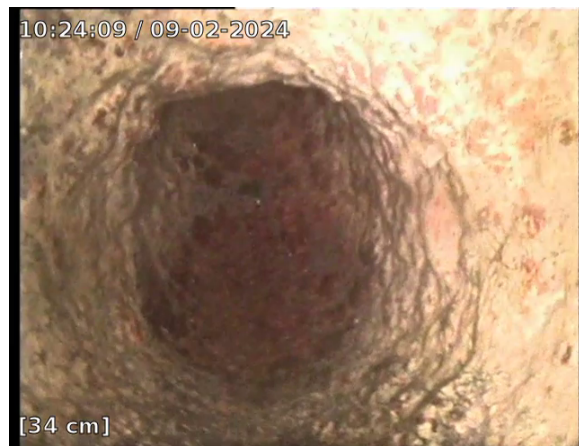
FOTO 6.01

Foto č.	Staničení (m)	Popis nálezu
	0,0	Začátek úseku, ST4
6.01	0,0 – 1,0	Vnitřní koroze stěn
	0,8	Přechod na ležatou kanalizaci
	1,0	Změna materiálu: kamenina
6.02	2,2 – 9,2	Odchylky poloh ve spojích horizontálně i vertikálně cca do 3 cm
	2,2	Kanalizace se stáčí mírně vpravo
6.03	4,1	Chybějící části stěny v místě spoje
	4,2	Kanalizace se stáčí vlevo
	4,8	Kanalizace se stáčí mírně vlevo
	5,2	Odbočka vpravo (DS2)
	5,6	Kanalizace se stáčí mírně vlevo
6.04	6,1	Pevná usazenina v místě spoje cca 3 cm, zadržuje stálou vodní hladinu
	6,2	Kanalizace se stáčí mírně vlevo
	9,3	Odbočka vpravo (ST1)
	9,4	Konec revize úseku

Doporučujeme odstranit uvedené poruchy.
