DEKPROJEKT s.r.o.
Zakázka číslo: 2023-014692-KuJa

Odborný posudek

Odborné posouzení stavu střechy a vlhkostních poruch vnitřních konstrukcí domu s pečovatelskou službou včetně doporučení nápravných opatření

Dům s pečovatelskou
službou
Hybešova 964/65a
602 00 Brno

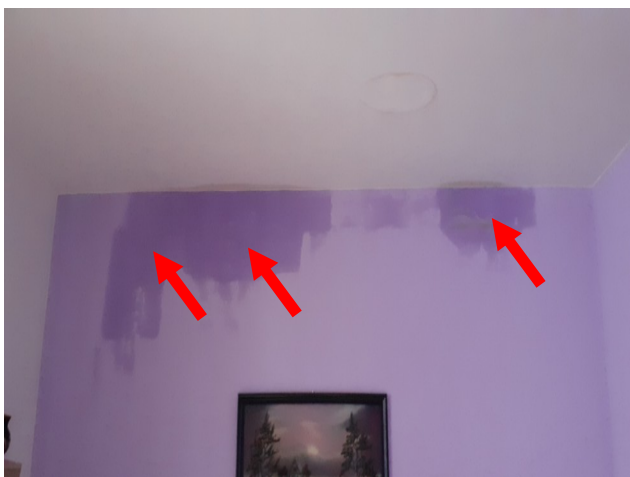
foto/1/ Pohled na vlhkostní poruchy v místě bytu na obvodové stěně na severozápadní straně objektu

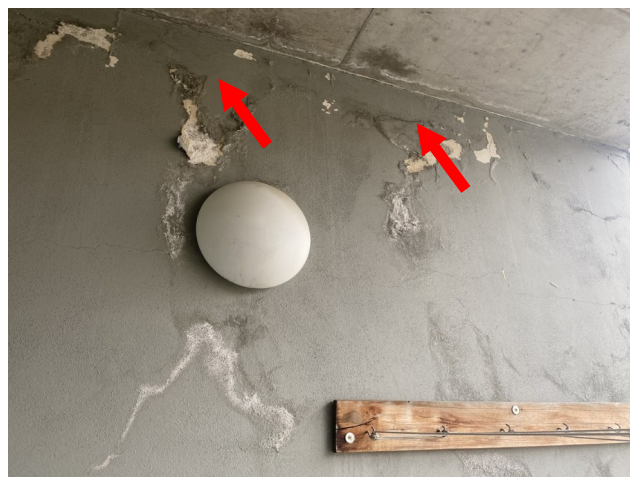
foto/2/ Pohled na vlhkostní poruchy z exteriéru na obvodové stěně na severozápadní straně objektu

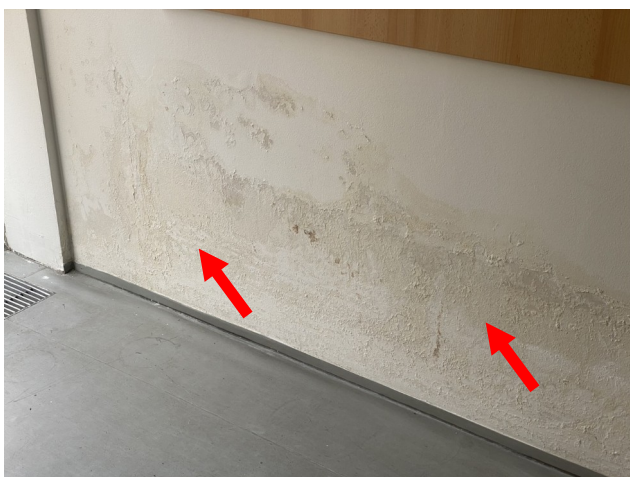
foto/3/ Pohled na vlhkostní poruchy v místě vedlejší místnosti v 1.NP

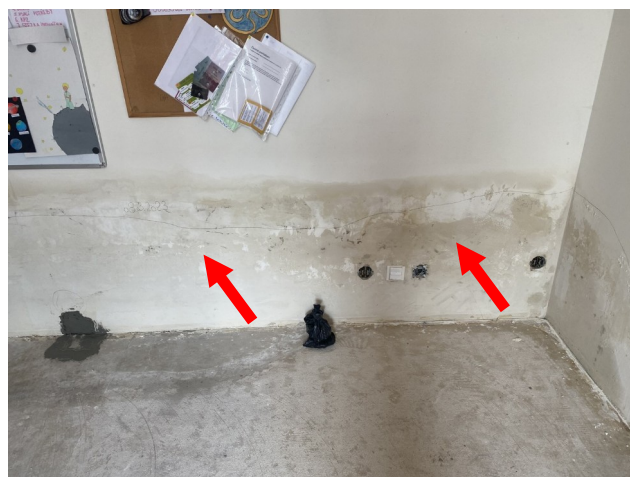
foto/4/ Pohled na vlhkostní poruchy v místě místnosti skautské klubovny v 1.NP

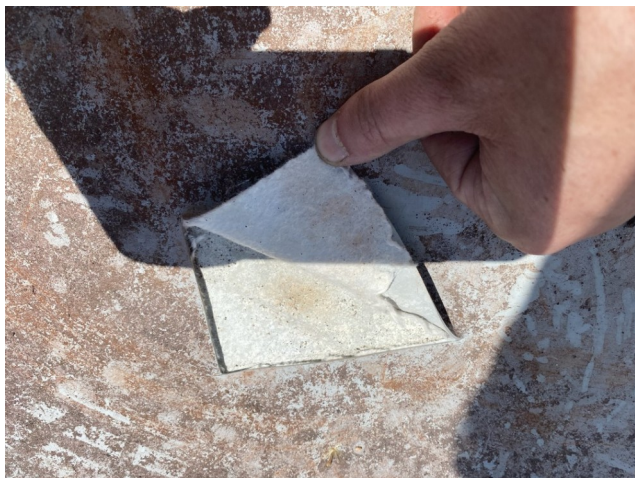
foto/9/ Pohled na provedenou sondu S1

Vrstva	Tloušťka [mm]	Stav vrstev
Hydroizolační fólie na bázi VAE (nebo EVA)	~ 1,2	mírná degradace a znečištění horního povrchu, stopy po stojící vodě, na spodní povrchu vlhká
Separáčnická netkaná geotextilie	-	vlhká
Nosná železobetonová konstrukce	-	na horním povrchu vlhká, (naměřena hmotnostní vlhkost betonu 12,9% - velmi vysoká vlhkost)

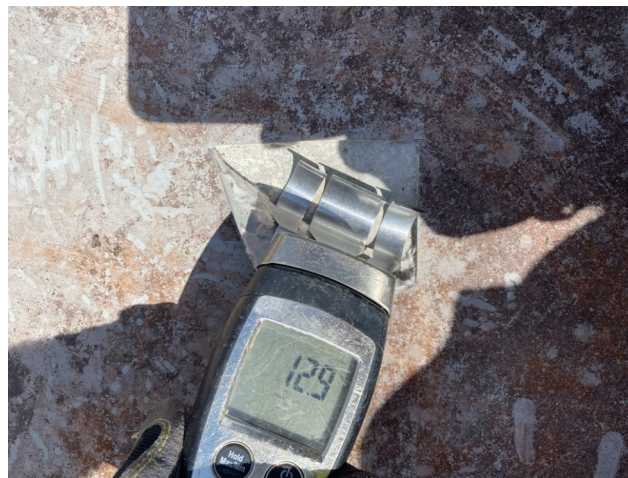
foto/10/ Pohled na změřenou hmotnostní vlhkost betonu v místě sondy S1 (naměřeno 12,9%)

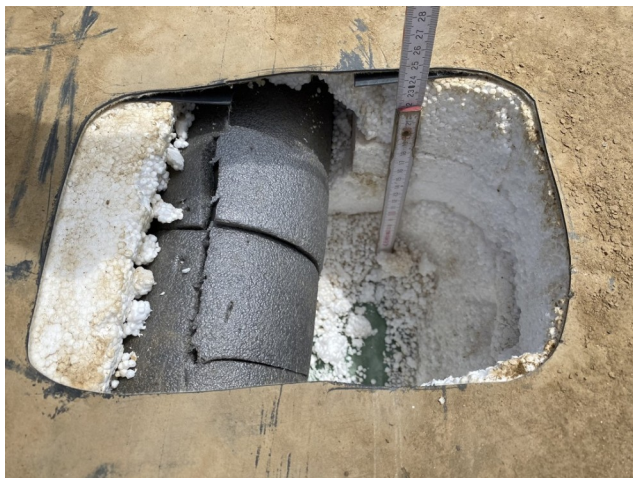
foto/12/ Pohled na provedenou sondu S2

Vrstva	Tloušťka [mm]	Stav vrstev
Prané říční kamenivo	~ 50	lokálně patrný výskyt náletové zeleně
Separální netkaná geotextilie	-	vlhká, znečištěná, spoje bez přesahů
Hydroizolační fólie na bázi VAE (nebo EVA) s nakaširovanou geotextilií (PVC tl. 1 mm + geotextilie tl. 1 mm)	~ 2	mírná degradace a znečištění horního povrchu, na spodní povrchu vlhká
Desky a popř. spádové klíny z expandovaného polystyrenu ve dvou vrstvách	~ 235 *	vlhký povrch a vrstvy mezi sebou, celistvý
Polyethylenová fólie lehkého typu	-	bez zjevných poruch, spoje realizovány přesahem, na spodní povrchu mokrá
Nosná železobetonová konstrukce	-	na horním povrchu vlhká

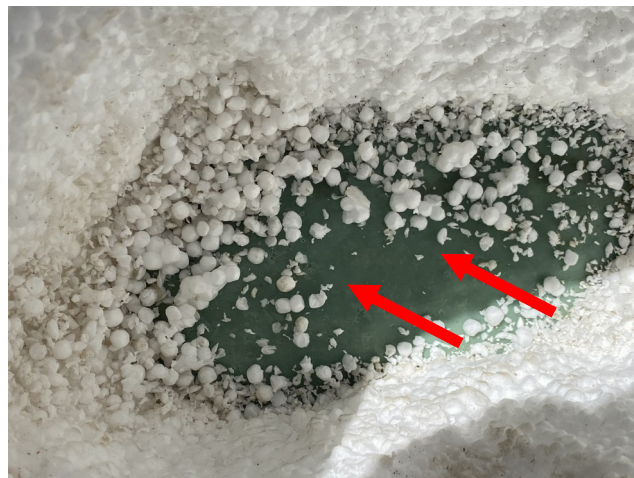
foto/13/ Pohled na viditelnou vlhkost pod PE fólií v místě sondy S2

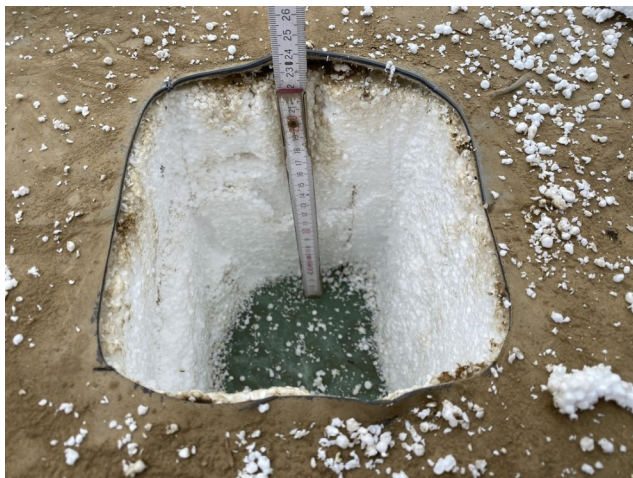
foto/15/ Pohled na provedenou sondu S3

Vrstva	Tloušťka [mm]	Stav vrstev
Prané říční kamenivo	~ 50	lokálně patrný výskyt náletové zeleně
Separční netkaná geotextilie	-	vlhká, znečištěná, spoje bez přesahů
Hydroizolační fólie na bázi VAE (nebo EVA) s nakaširovanou geotextilií (PVC tl. 1 mm + geotextilie tl. 1 mm)	~ 2	mírná degradace a znečištění horního povrchu, na spodní povrchu mokrá
Desky a popř. spádové klíny z expandovaného polystyrenu ve dvou vrstvách	~ 220 *	mokrá povrch a vrstvy mezi sebou, nasáknutý vodou ve svém objemu, celistvý
Polyethylenová fólie lehkého typu	-	bez zjevných poruch, spoje realizovány přesahem, na spodní povrchu mokrá
Nosná železobetonová konstrukce	-	na horním povrchu vlhká

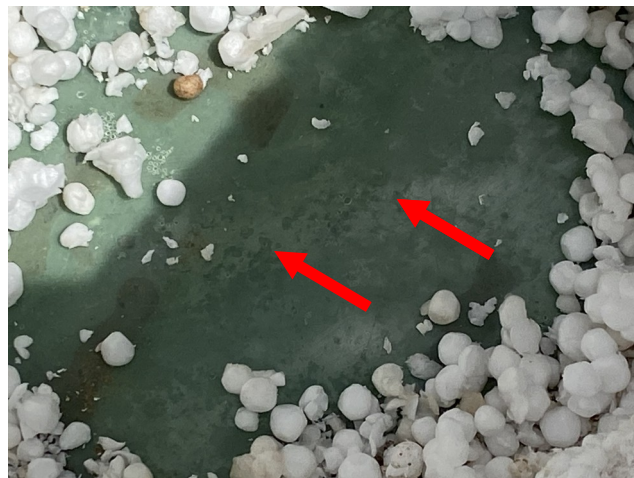
foto/16/ Pohled na viditelnou vlhkost pod PE fólií v místě sondy S3

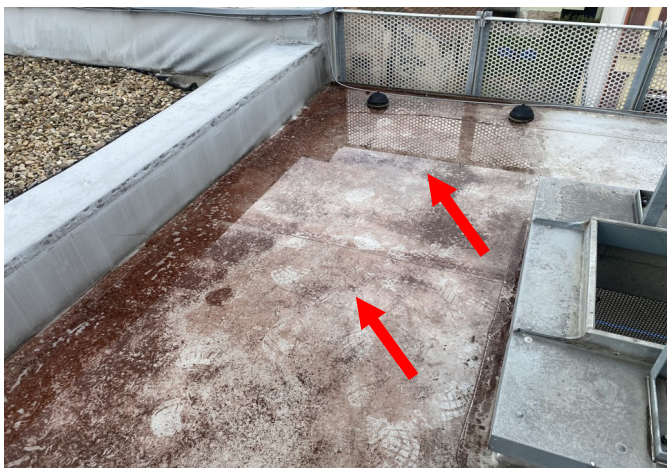
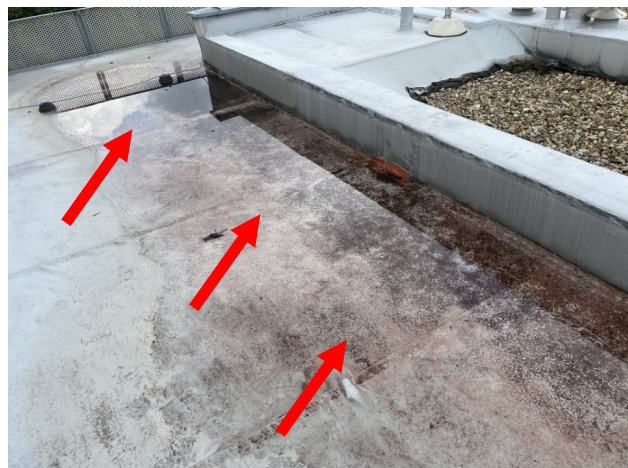
Hlavní hydroizolační vrstva střechy je tvořena hydroizolační fólií na bázi VAE (nebo EVA) s nakaširovanou geotextilií. Sklon střešní roviny byl při průzkumu změřen na 1-4°. Vrstva pro stabilizaci přitížením (prané říční kamenivo) je od hlavní hydroizolační vrstvy odseparována netkanou geotextilií. Vzhledem ke koncepci skladby střešního pláště (stabilizace vrstev pomocí přitížení) nebyly v ploše střechy zjišťovány případné netěsnosti. V místě střechy pavlače (bez stabilizace říčním kamenivem) je horní povrch zdegradován a lokálně dochází k zadržování vody z atmosferických srážek a k tvorbě kaluží.

foto/18/ Pohled na kaluže v ploše střechy

foto/19/ Pohled na kaluže v ploše střechy

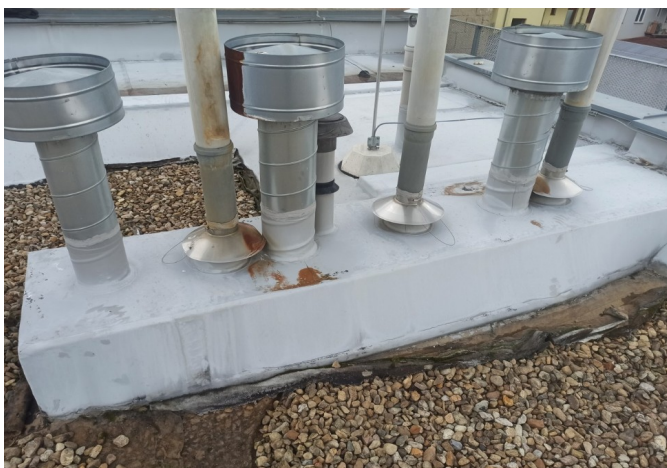
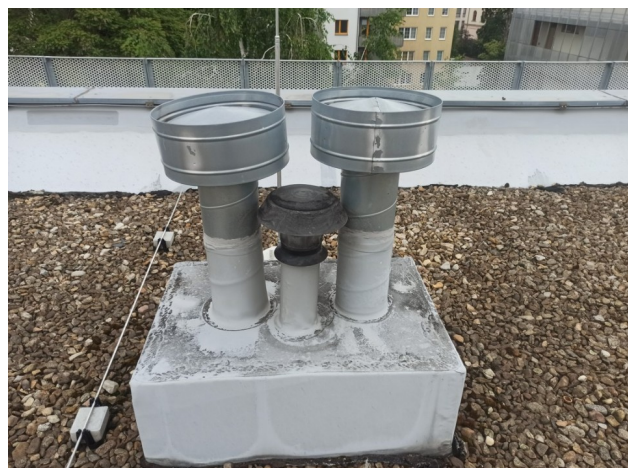
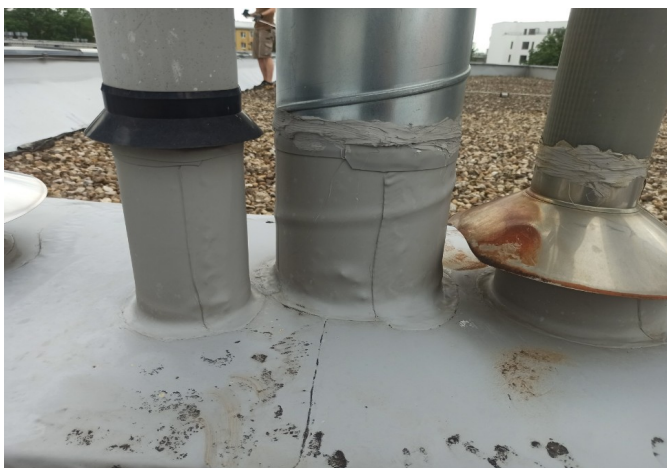
foto/20/ Pohled na vystupující instalační šachtu nad rovinu střechy s nesystémově opracovanými kruhovými prostupy

foto/21/ Pohled na vystupující instalační šachtu nad rovinu střechy s nesystémově opracovanými kruhovými prostupy

foto/22/ Pohled na vystupující instalační šachtu nad rovinu střechy s nesystémově opracovanými kruhovými prostupy

Detaily (horní část kruhového potrubí pro odvětrání sociálního zázemí) byly utěsněny pouze pomocí tmelu s absencí stahovací nerezové objímky. Toto je v rozporu s doporučením s ČSN 73 1901. Při degradaci tmelu vlivem UV záření mohou vznikat netěsnosti, kterými bude docházet k pronikání dešťových srážek do konstrukce střechy. Doporučuje se nenavrhopat těsnění detailů střešních závislů pouze na tmelech. Tmely se doporučuje chránit proti povětrnosti a působení UV záření.

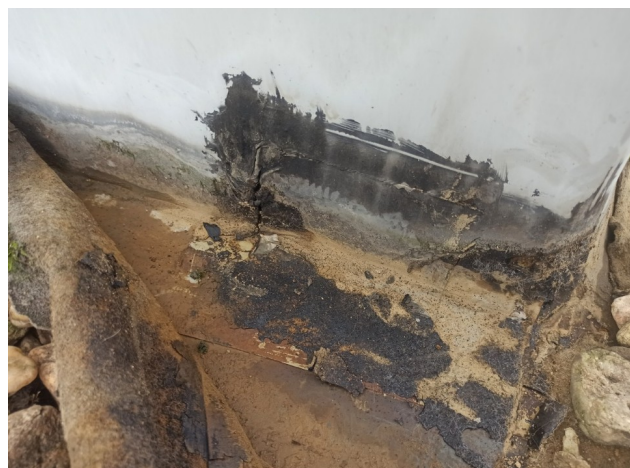
foto/23/ Pohled na zdegradované opracování instalační šachty

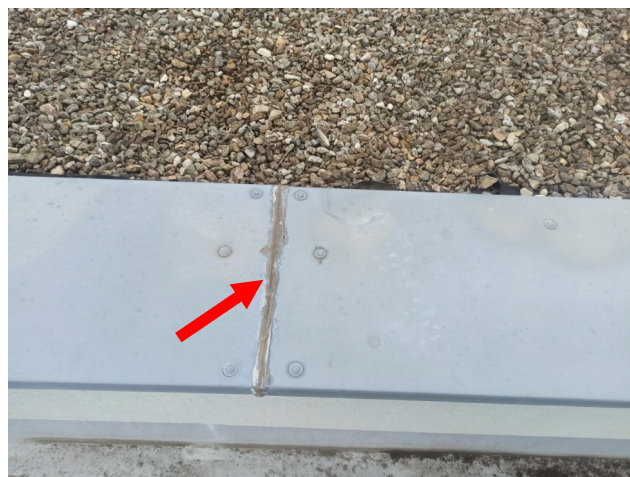
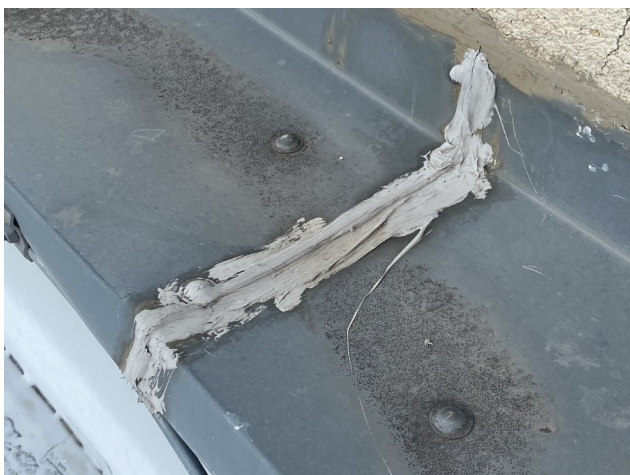
foto/25/ Pohled na spojení jednotlivých segmentů oplechování pomocí tmele

foto/26/ Pohled na spojení jednotlivých segmentů oplechování pomocí tmele

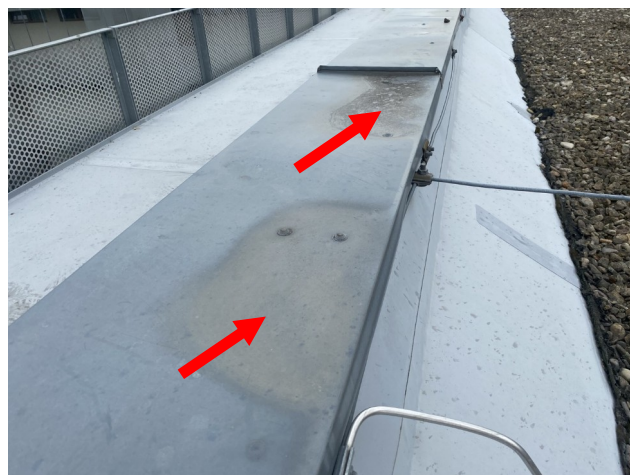
foto/27/ Pohled na zdeformované oplechování atiky a tvořící se kaluže

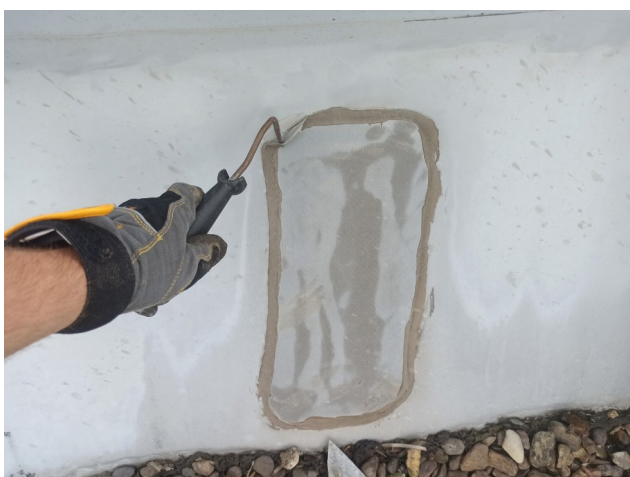
foto/28/ Pohled na netěsnost v místě zapravení netěsnosti pomocí záplaty z hydroizolační fólie spojenou střešním tmelem

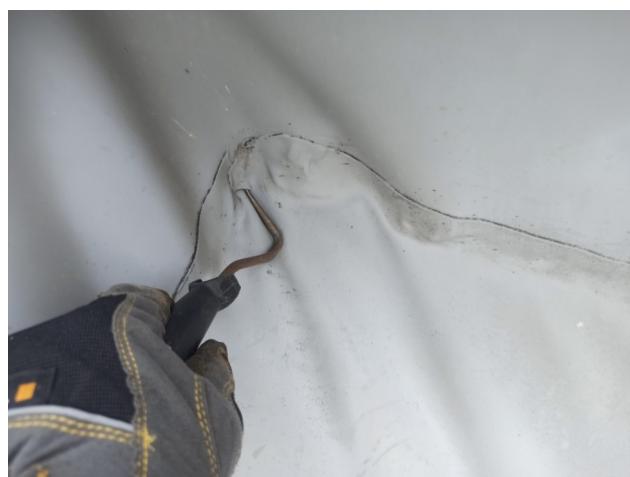
foto/29/ Pohled na netěsnost v místě záplaty z hydroizolační fólie

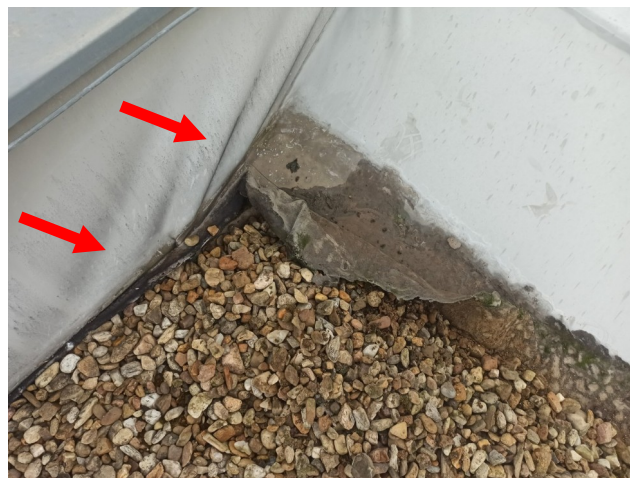
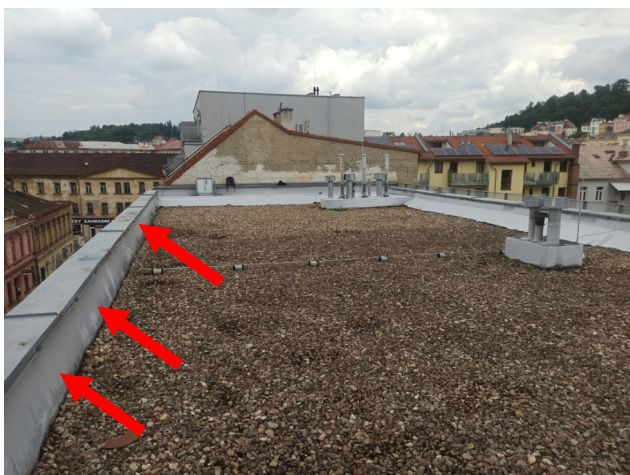
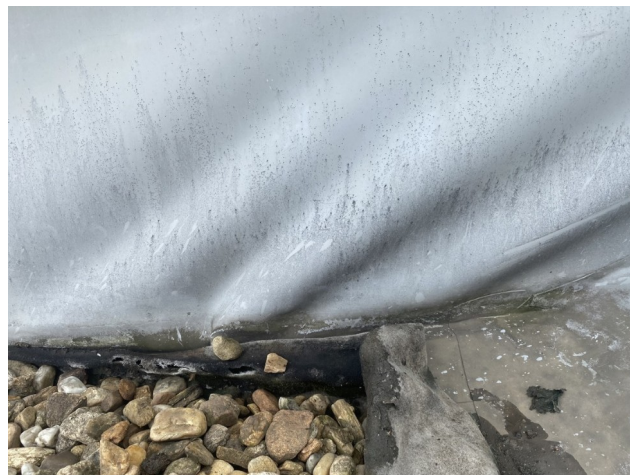
foto/31/ Pohled na napnutí fólie v koutě atiky

foto/32/ Pohled na napnutí fólie u okraje atiky

foto/33/ Pohled na napnutí fólie u okraje atiky

Napojení hydroizolační fólie z plochy střechy na stěnu atiky vykazuje absenci sváru mezi fólií a poplastovanou koutovou lištou. Vlivem smrštění fólie dochází k jejímu napnutí a to především v místě atik. V těchto místech je patrné odtržení koutových lišt od podkladu, popř. hydroizolace od koutových lišt, což doprovází i vznik trhlin. Ty umožňují proniknutí srážkové vody do skladby střechy a dále do interiéru, což může způsobit zatékání do objektu a vzniku vlhkostních map a plísní v podstřešních prostorech.

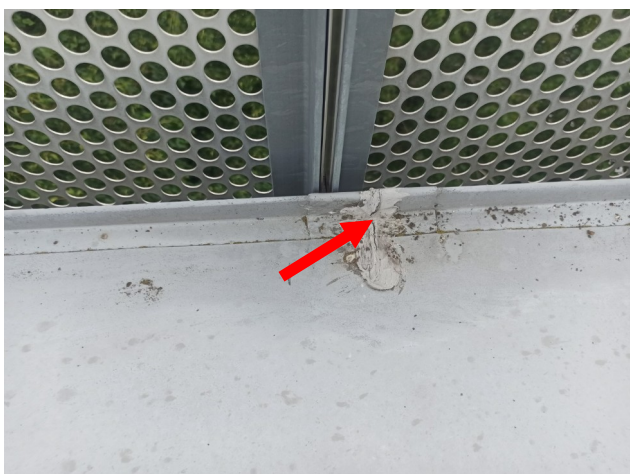
foto/34/ Pohled na okraj střechy nad pavlačí, trhliny ve spoji jednotlivých poplastovaných závětrných lištách

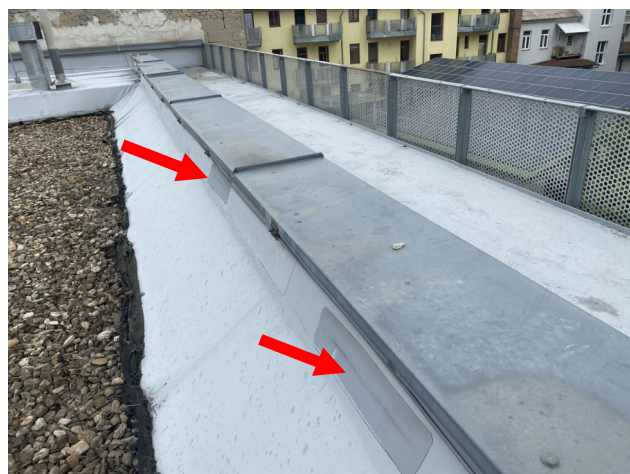
foto/35/ Pohled na velké množství záplat v místě stěny atiky

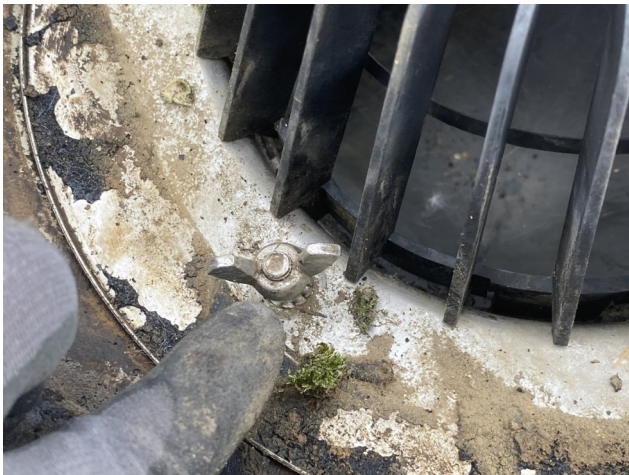
foto/38/ Pohled na povolenou křídlovou matici střešního vtoku

Dále byla během průzkumu nalezena vysoká vlhkost v místě sond v blízkosti vtoku a instalační šachty na severozápadní straně objektu. Pevná příruba s křídlovými maticemi nebyla dostatečně utažena. Tyto netěsnosti umožňují proniknutí srážkové vody do skladby střechy a dále do interiéru, což způsobuje zatékání do objektu a vzniku vlhkostních map a plísní v podstřešních prostorech. Střecha má být navržena tak, aby nepropouštěla vodu do chráněných konstrukcí, na svůj dolní povrch ani do podstřešních prostor.

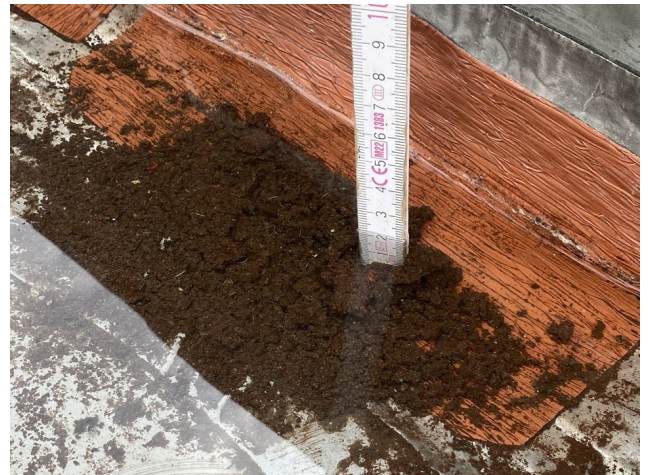
foto/39/ Pohled na zaslepený střešní vtok v místě střechy pavlače na severozápadní straně objektu a stojící vodu (výška hladiny vody cca 21 mm)

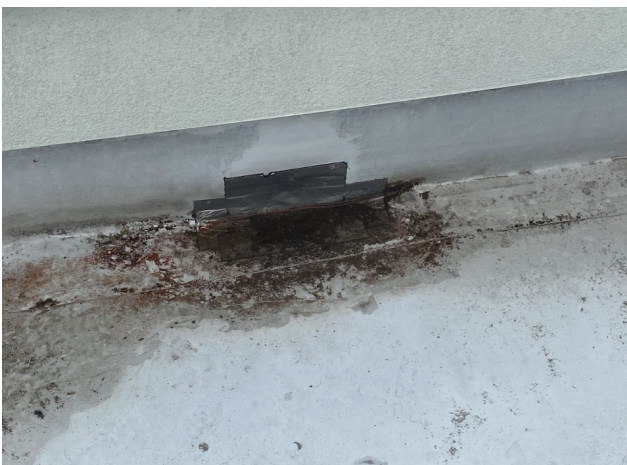
foto/40/ Pohled na zaslepený střešní vtok v místě střechy pavlače na severovýchodní straně objektu a stojící vodu

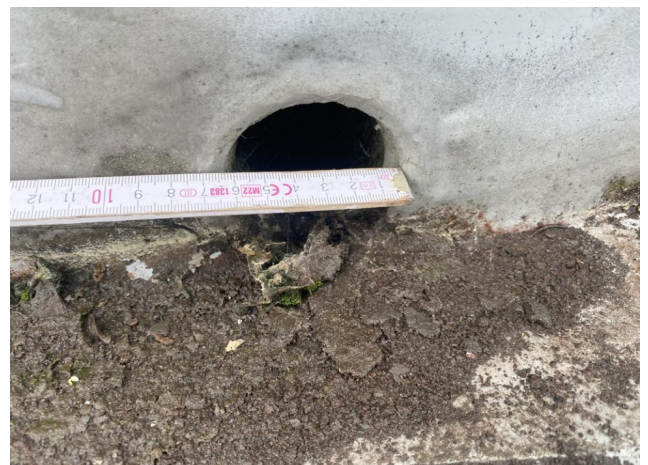
foto/41/ Pohled na průměr a nečistoty v blízkosti střešního vtoku na severovýchodní straně objektu (průměr cca 60 mm)

V okolí odvodňovacích vtoků vzniká degradace geotextílie. Vlivem zachycení nečistot a náletové zeleně pomocí perforovaných košů dochází k usazení těchto nečistot a následné biologické degradaci, která indikuje vznik mechorostů.

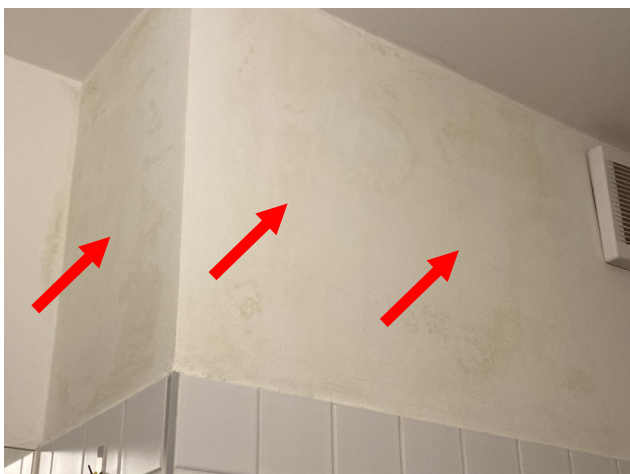
foto/42/ Pohled na vlhkostní mapy na stěnách instalační šachty ve 3.NP

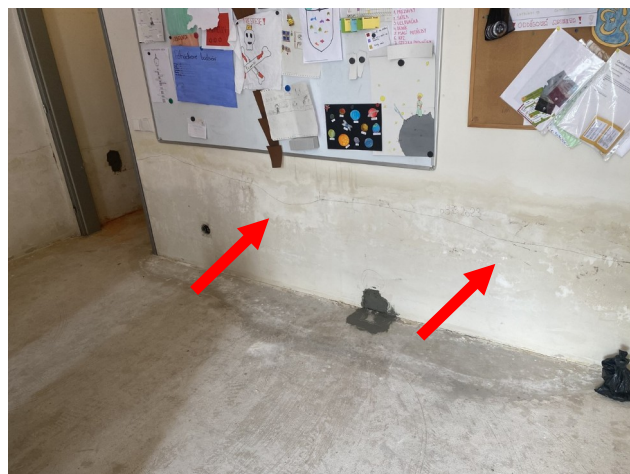
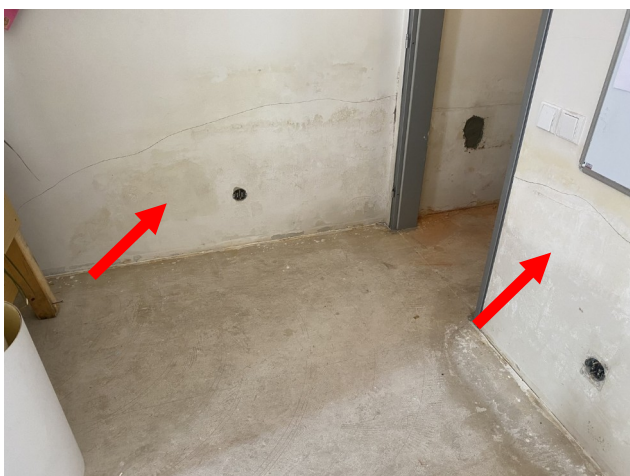
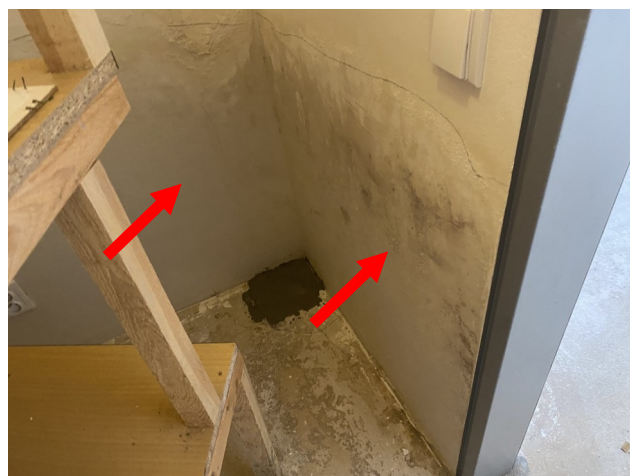
foto/43/ Pohled na vlhkostní mapy a degradaci omítek stěny v blízkosti instalační šachty v 1.NP

foto/44/ Pohled na vlhkostní mapy a degradaci omítek stěny v blízkosti instalační šachty v 1.NP

foto/45/ Pohled na vlhkostní mapy a degradaci omítek stěny v blízkosti instalační šachty v 1.NP

Omítky poškozené vlhkostí budou celoplošně vysekány do cca 1,0 m nebo 300 mm nad vlhkostní mapu a bude realizováno vysoušení. Vysychání lze podpořit tím, že se bude udržovat co nejvyšší rozdíl mezi teplotou zdiva a teplotou okolního vzduchu (např. intenzivně vytopit vnitřní prostor a rychle vyvětrat, popřípadě konstrukce ofukovat teplým vzduchem). Lze použít adsorpční odvlhčovače nebo kondenzační vysoušeče.

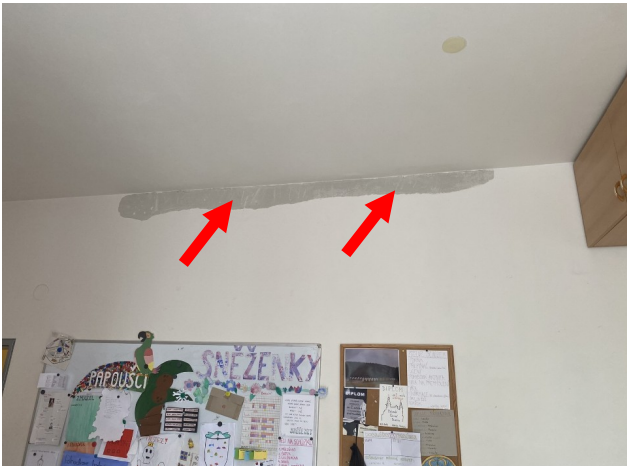
foto/46/ Pohled na opadanou omítku na stěně za instalační šachtou v 1.NP

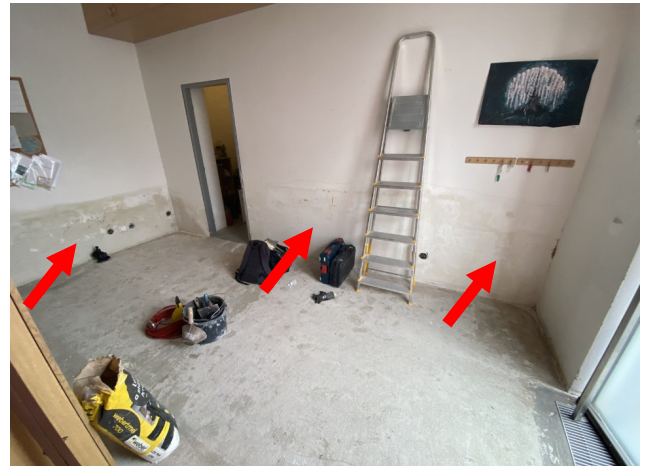
foto/47/ Pohled na vlhkostní mapy a degradaci omítek stěny v blízkosti instalační šachtu v 1.NP (směrem k obvodové zdi poruchy ustupují)

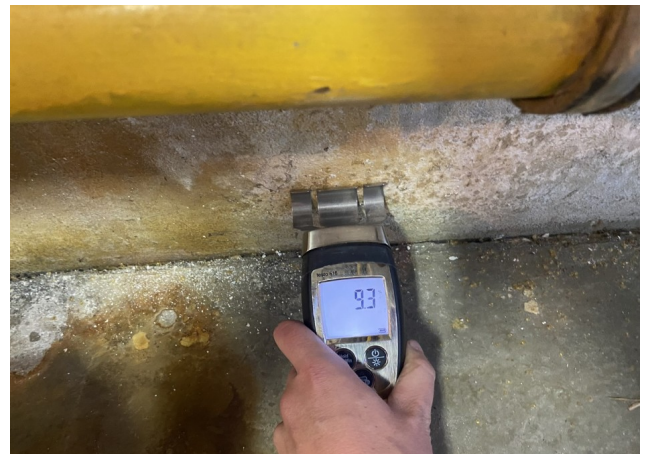
foto/49/ Pohled na naměřenou hmotnostní vlhkost stěny v místnosti kotelny (naměřeno 9,3%)

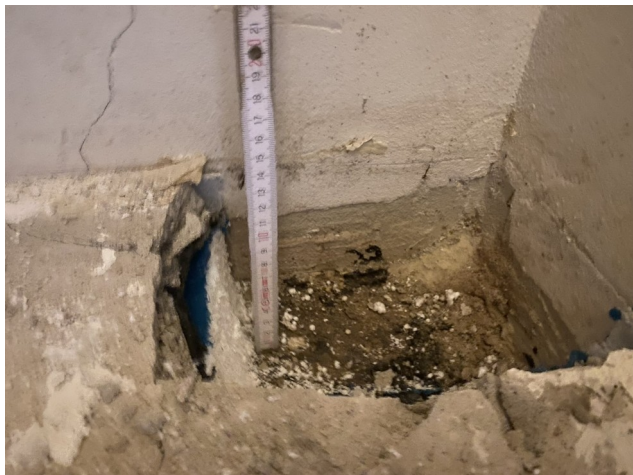
foto/54/ Pohled na provedenou sondu P1

Vrstva	Tloušťka [mm]	Stav vrstev
Cementový potěr	~ 25	Naměřená hmotností vlhkost 12,3%
Separáčn PE fólie	-	vlhká
Expandovaný polystyren	~ 80	na spodním povrchu vlhký
Asfaltový pás	-	na horním povrchu vlhký

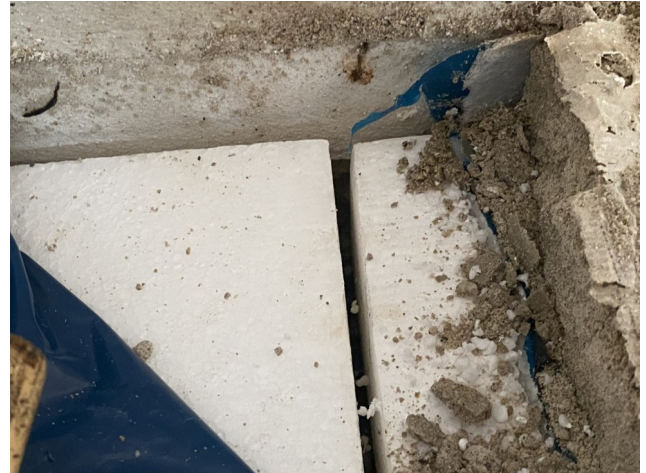
foto/57/ Pohled na viditelné mezery mezi tepelněizolačními deskami v místě sondy P2

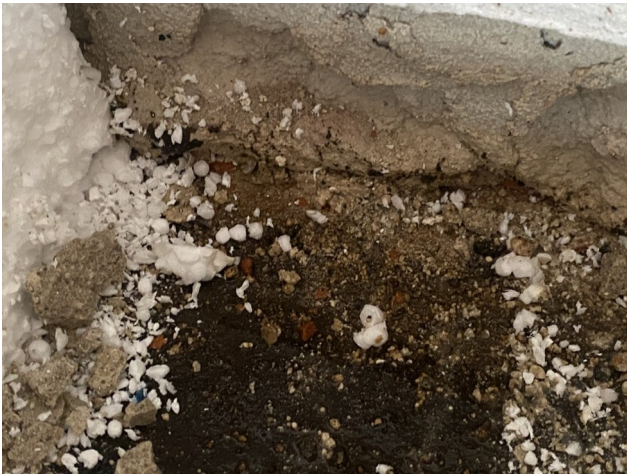
foto/58/ Pohled na vlhkost v místě sondy P2

Vrstva	Tloušťka [mm]	Stav vrstev
Cementový potěr	~ 35	Naměřená hmotnost vlhkost 13,5%
Separáčn $\acute{\text{y}}$ PE fólie	-	vlhká
Expandovaný polystyren	~ 70	nasáknutý vodou, na spodním povrchu mokrý
Asfaltový pás	-	na horním povrchu mokrý

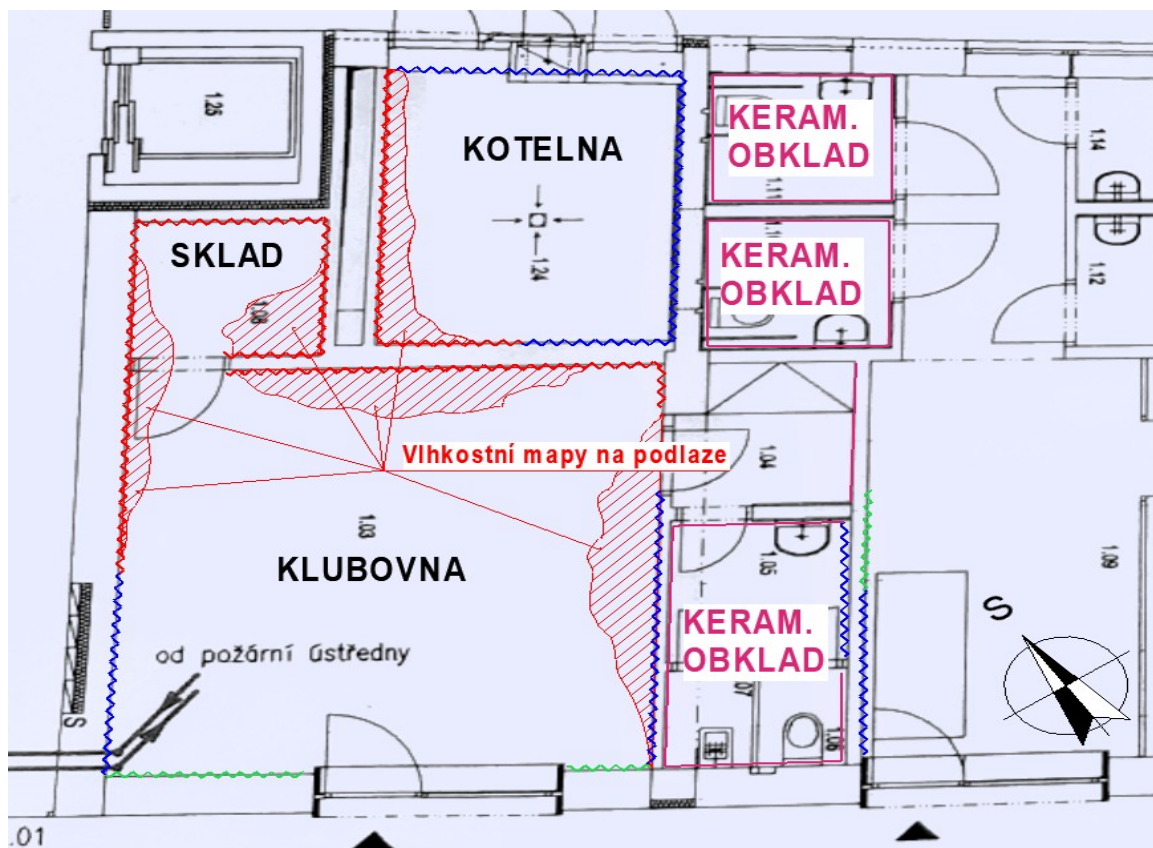
obr. /3/ Půdorys 1.NP (barevně vyznačená místa s vlhkostními poruchami), zdroj obrázku [4]

Červeně – stupeň vlhkostních poruch vysoký

Modře – stupeň vlhkostních poruch zvýšený

Zeleně – stupeň vlhkostních poruch nízký

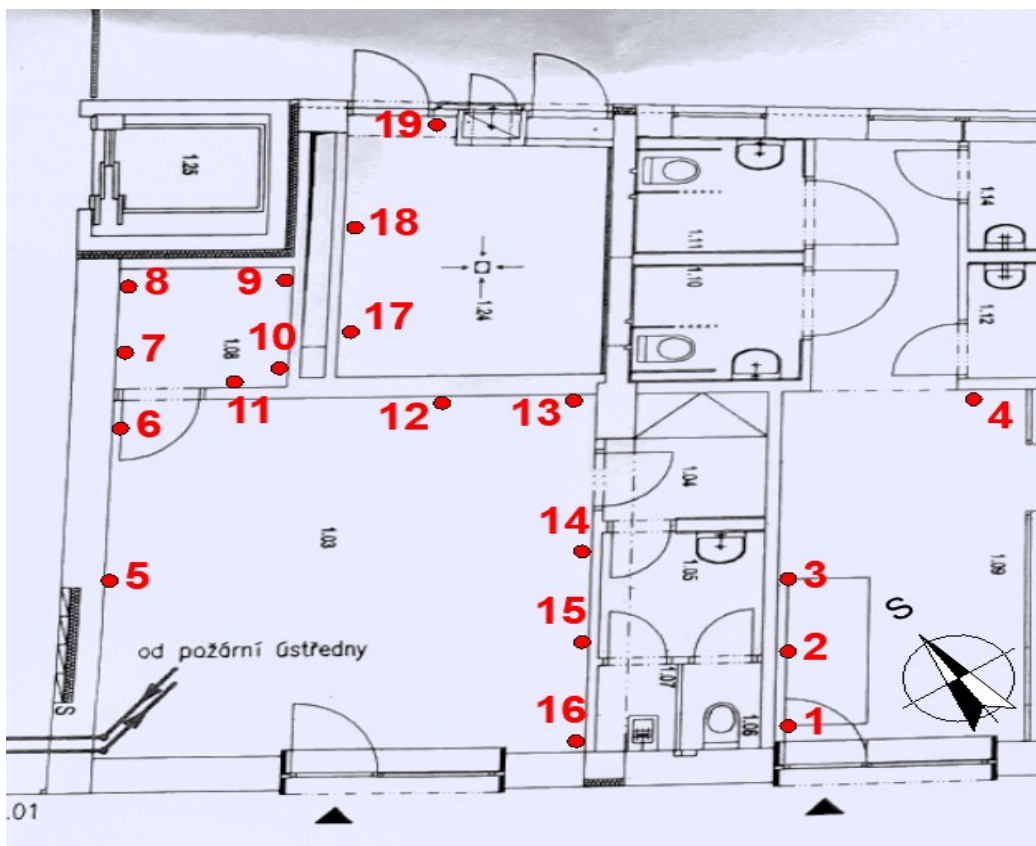
obr. /4/ Půdorys 1.NP (červeně vyznačeny jednotlivá místa měření vlhkosti postižených stěnových konstrukcí pomocí příložného vlhkoměru), zdroj obrázku [4]

Hmotnostní vlhkost stěn v mnoha případech překračuje vysoký stupeň vlhkosti, zejména v blízkosti instalační šachty, která postupně klesá směrem od ní. Se stoupající výškou zdiva dochází ve většině případů k poklesu naměřené hmotnostní vlhkosti materiálu, což poukazuje zatečení v místě instalační šachty a rozliti vody po hydroizolační vrstvě z asfaltových pásů a následné vztlínání vlhkosti v místech paty stěn. Stupeň vlhkosti byl zařazen dle tabulky 9 níže.
