## D.1.1 – Architektonicko – stavební řešení

### Část: Stavebně technický průzkum

**Vypracování prováděcí projektové dokumentace na opravu ZTI v domech, Křížová 6, Pekařská 88, Francouzská 12, Vinohrady 28, Vídeňská 38, Vídeňská 36**  
**Objekt: Křížová 6**

04/2024

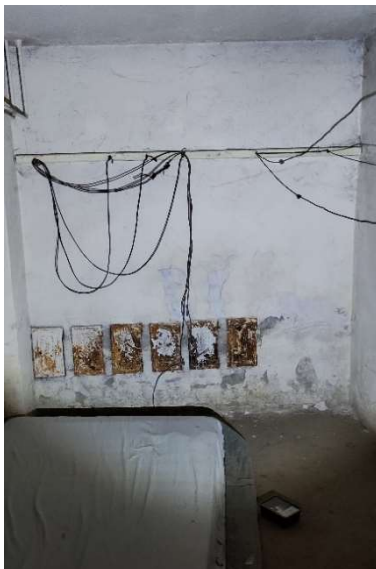
Stav vnitřních omítek 1.PP:

Vnitřní omítky jsou cemento-vápenné s povrchovou úpravou – štuk. Obecně na schodišti a v bytech jsou omítky v dobrém technickém stavu. Ve sklepních kójiích jsou omítky vlhké a částečně opadané. Místy se vyskytuje plíseň.

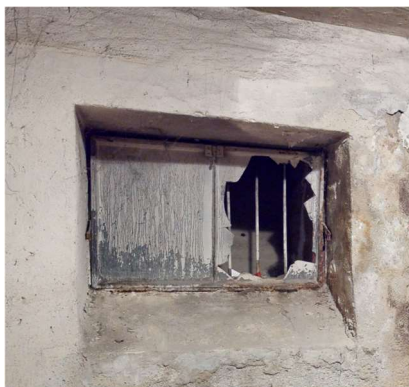
Okenní výplň v suterénu:

Okna v objektu jsou novodobá – plastová s dvojsklem. V suterénu okenní výplně do světlíků jsou ve většině případů rozbitá – možnost přístupových cest pro hlodavce apod.

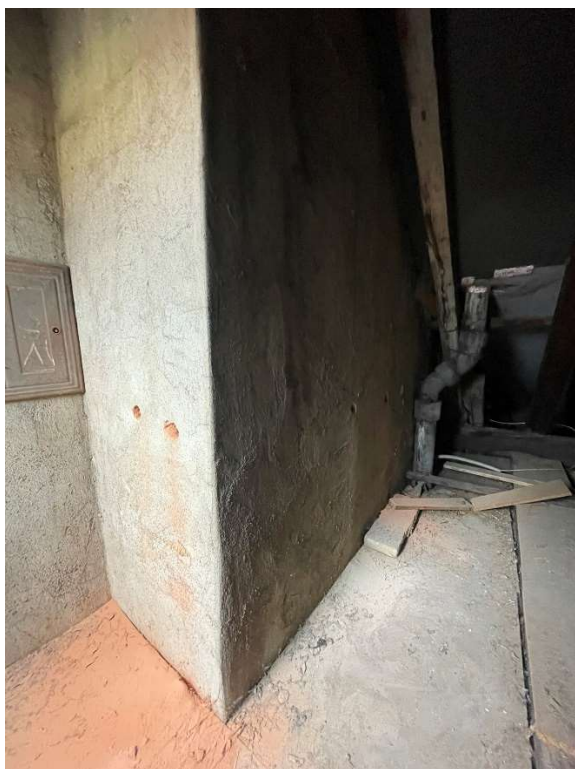
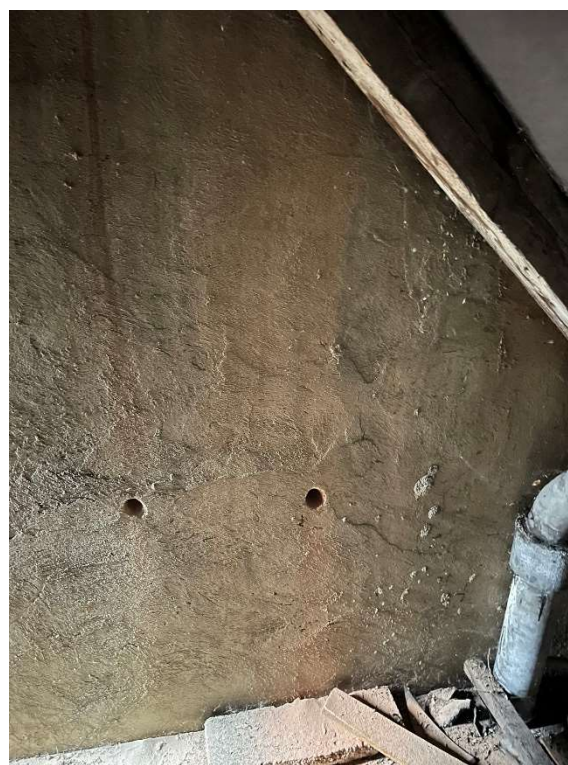
Provedené sondy do komínů z prostoru půdy:

V objektu na západní stěně jsou umístěny stávající komínové průduchy. Jedná se o zděné tělesa se stěnou tloušťky 150 mm. V současnosti nejsou využívány k žádným účelům.

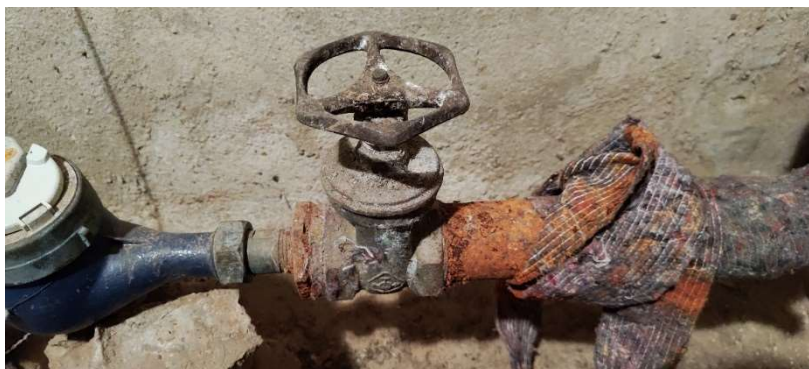
Hlavní uzávěr vody:

Pro zásobování pitnou vodou je stávající přípojka z ulice Křížova, kde je veden vodovodní řad DN250 z litinových trub. Jedná se o přípojku původní – vnitřní část z pozinkované oceli. Přípojka je momentálně v havarijním stavu - koroze potrubí a nemožnost uzavření hlavního uzávěru vody.

U potrubí z pozinkované oceli jsou známky koroze a uzavírací armatury jsou zatuhlé a neplní tak svůj účel.

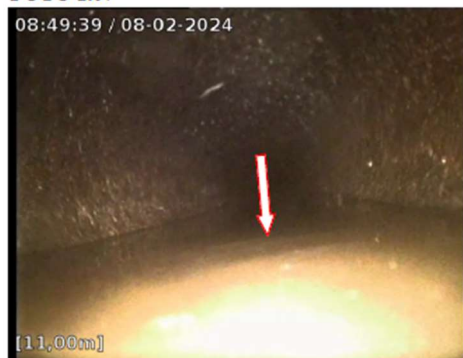
**FOTO 1.07**

Stávající ležatá kanalizace v objektu je vedena pod podlahou v 1.PP. Potrubí je z litiny DN100 případně kameniny. Na vedení potrubí se objevují značné závady, které mohou mít za následek průsak odpadních vod do podlaží. Koroze potrubí je značná a potrubí vykazuje závady a praskliny. V kanalizaci se nachází pevné překážky. Na ležatou kanalizaci jsou napojeny i dešťové vody. Samotná přípojka je trvale z části zavodněná a neplní tak svoji funkci – rychlého a bezproblémového odtoku odpadních vod z objektu.

Hladina odpadní vody v přípojce:

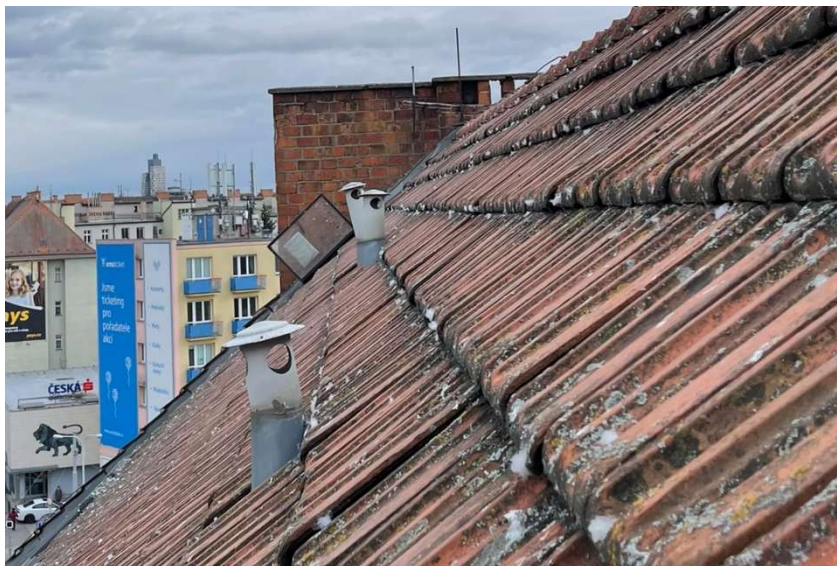
Větrací hlavice splaškové kanalizace:

Stoupací potrubí je vedeno v instalačních jádrech a je provedeno částečně z litinových trub, lepeného PVC anebo z novodobého plastového potrubí PP-HT v dimenzích DN100-110. Na patách jsou osazeny čisticí kusy. Na litinovém potrubí v 1.PP se objevuje silná koroze stěn. Stoupačky jsou odvětrány nad střechu objektu. Odvětrávací hlavice na střeše buď chybí anebo jsou provedeny z ocelových ventilačních hlavice.

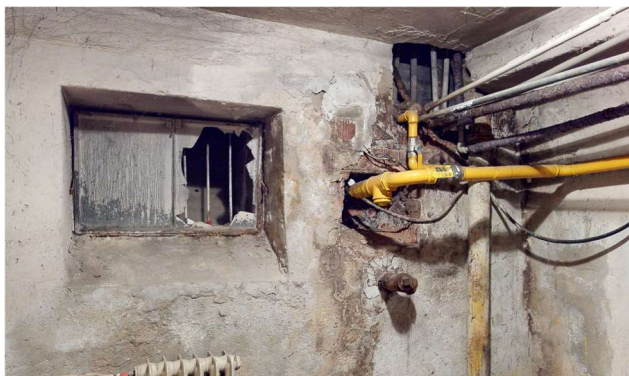
Vstup zemního plynu do objektu v 1.PP:

Objekt je napojen na uliční nízkotlaký plynovod. V prostoru s přípojkou vody v 1.PP se nachází hlavní uzavěr plynu. Rozvody v domě jsou původní z oceli s nerozebíratelnými spojem. V průběhu prohlídek si někteří nájemníci stěžovali na zápach zemního plynu – drobné úniky plynu do instalační šachty. Tyto závěry byly předány k řešení správci objektu a investorovi.

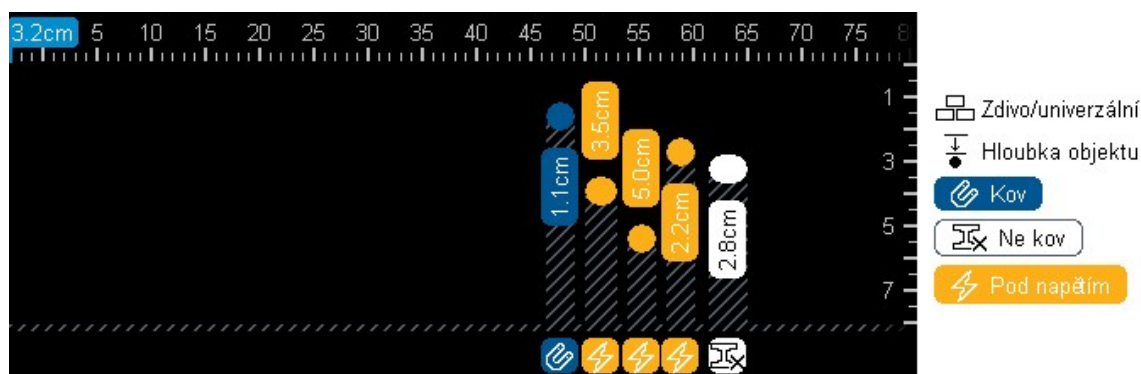
Levá strana – od koutu po středové dveře bytu č.2

Byly provedeny průzkumy prokazující přítomnost instalací v prostoru schodiště:

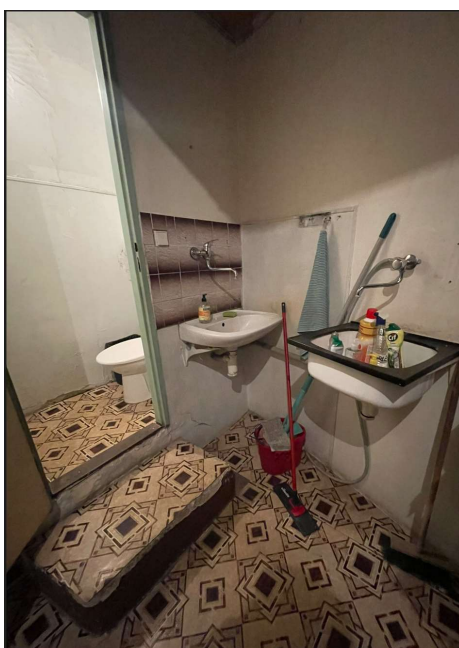
Provozovna bavlna:

Jsou v původním stavu s vyměněnou keramickou toaletní mísou, celkově nevyhovující hygienické zázemí. Přístup na toaletu problematický, betonový výstupní stupeň s otluky.
