## Městská část Brno-střed

ČGS-441/21/117\*SOG-441/0118/2021

12. března 2021

### **Aktualizované posouzení svahové nestability skalního masivu 24-32-24/3 na křižovatce ulic Grohova a Úvoz**

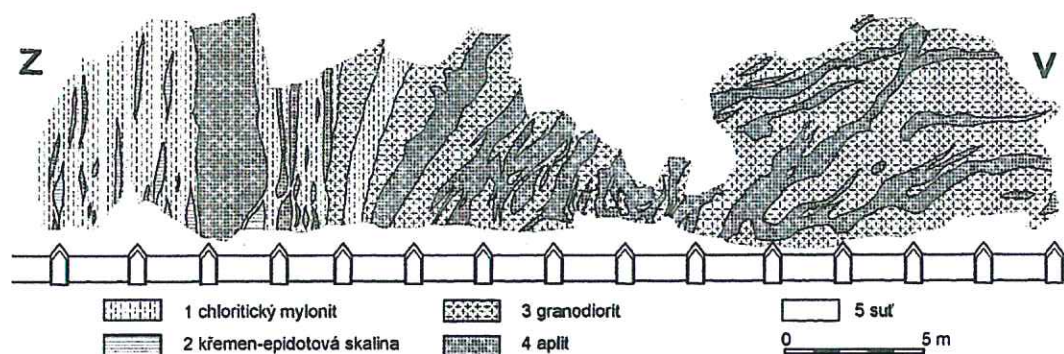
Ve svahu na křižovatce ulic Grohova a Úvoz je odkryt kontakt mezi horninami metabazitové subzóny a granitoidy východní kry brněnského masivu. Jedná se o rozsáhlé defilé s metabazity na západě a biotitickými granodiority, které jsou pronikány žilami aplitů, na východě (obr. 3). Ve stření části profilu je kontakt těchto dvou horninových typů částečně zakryt sprašemi. Granodiority jsou výrazně postiženy deformací a mylonitizací. Intenzita mylonitizace roste směrem ke kontaktu s metabazity. Nárůst intenzity mylonitizace granodioritů a reorientace kompetentních žil aplitů směrem ke kontaktu s metabazity dokazují, že se jedná o křehce-duktilní střížnou zónu. Minerální asociace mylonitů je typická pro deformaci v podmínkách facie zelených břidlic. Vertikální lineace v mylonitech, dokládají pokles západní metabazitové subzóny vůči granodioritům (Železný – Melichar 2002).

Obr. 3. Náčrt skalního výchozu na ulici Grohova v Brně (Železný – Melichar 2002).

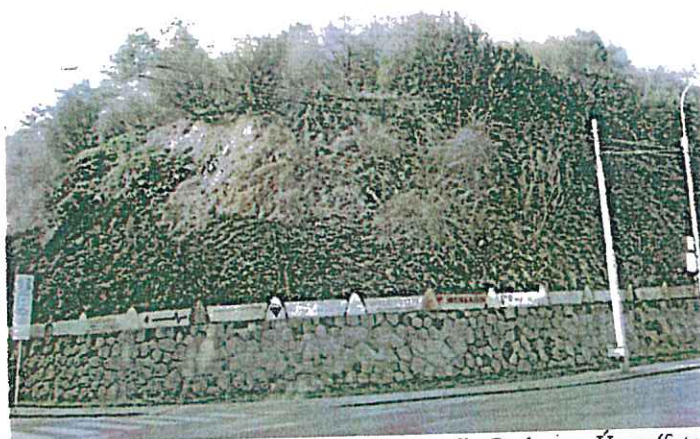
Posuzovaná svahová nestabilita je v Registru svahových nestabilit ČGS vedena pod evidenčním číslem 24-32-24/3. Výška skalních stěn dosahuje až 30 m a jejich celková délka je až 400 m. Stěny jsou strmé se sklonem cca 50°, lokálně je sklon i vyšší (obr. 4).

Obr. 4. Pohled na skalní svahy s náletovou vegetací na křižovatce ulic Grohova a Úvoz (foto O. Krejčí 3. 3. 2021).

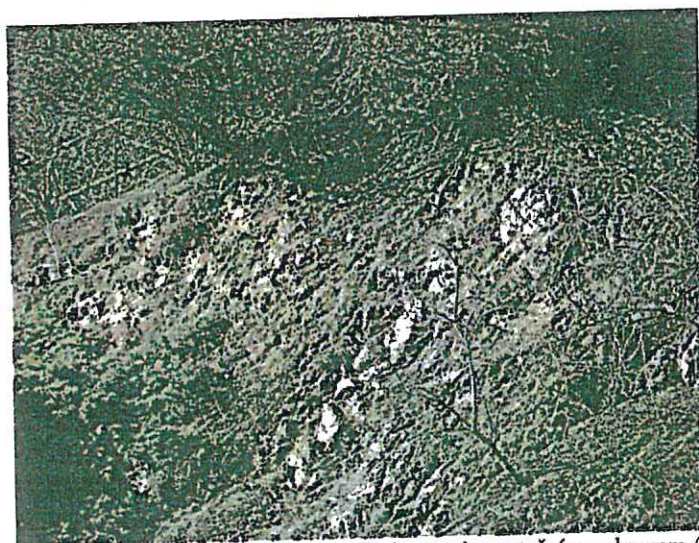
Nová terénní revize skalního řízení 24-32-24/3 na křižovatce ulic Grohova a Úvoz byla provedena specialisty ČGS dne 3. března 2021. Svahy jsou pokryty neudržovanou náletovou vegetací (obr. 5). Současná stabilizační opatření jsou pouze částečná, v jednom místě na ulici Grohova jsou instalovány

Obr. 5. Rozvolněné středně až hrubě zrnité biotitické granodiority mezi vegetačním pokryvem (foto O. Krejčí 3. 3. 2021).

Česká geologická služba doporučuje provést detailní zaměření zájmové lokality, následné zpracování projektu stabilizačních opatření a provedení stabilizace nejvíce rozvolněných částí skalních stěn.

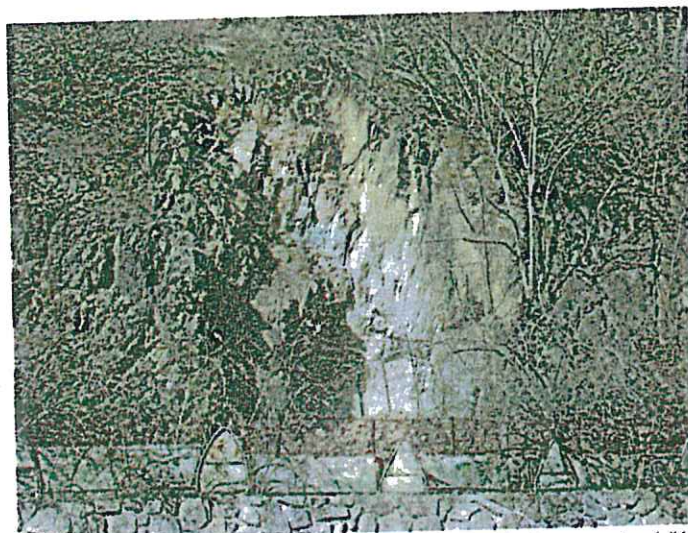
betonové podpěry a sítě (obr. 6). Na koruně kamenné zdi podél paty svahu se nachází dnes již zcela nefunkční plechové opěry vysoké kolem 60 cm (obr. 7). Ze skalních stěn opadávají bloky a drobné kameny, místy hrozí i pády stromů (obr. 8).

Obr. 6. Pohled na část stabilizované skalní stěny na ulici Grohova. U paty svahu jsou opadané části z horní hrany skalní stěny (foto O. Krejčí 3. 3. 2021).

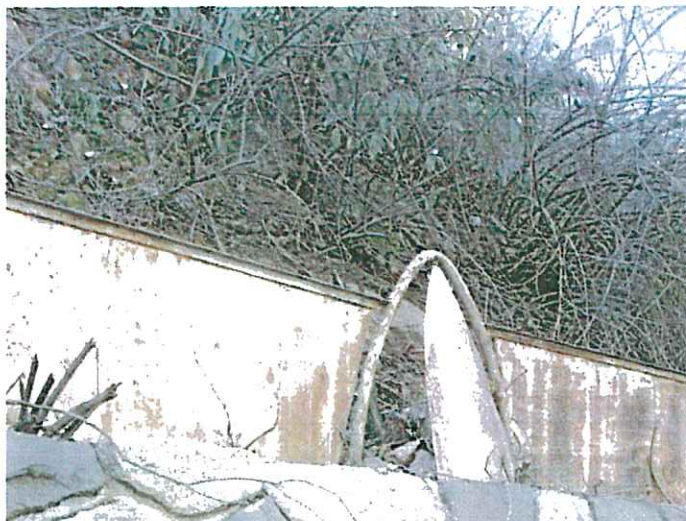
Obr. 7. Nefunkční plechové opěry jsou na některých místech přesypány sutí nebo proraženy kameny (foto O. Krejčí 3. 3. 2021).

Nesouvislé plechové prvky na koruně kamenné zdi by měly být vyměněny za ochranné prvky proti opadávání sutí a pádu kamenů s vyšší odolností.

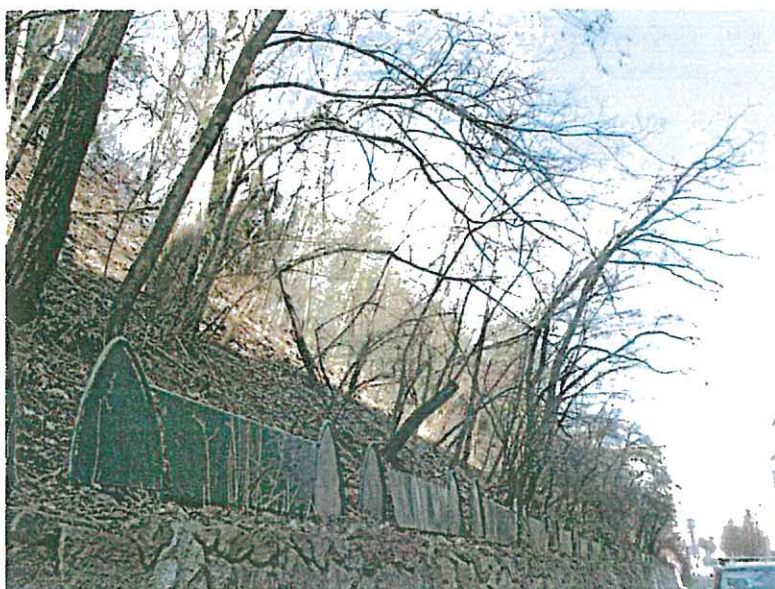
Obr. 8. Nakloněné stromy naproti domu v Grohově ulici 137/45.
