DEKPROJEKT s.r.o.
Zakázka číslo: 2023-014692-KuJa

Odborný posudek

Odborné posouzení stavu střechy bytového domu včetně doporučení nápravných opatření

Bytový dům
Hybešova 964/65b
602 00 Brno

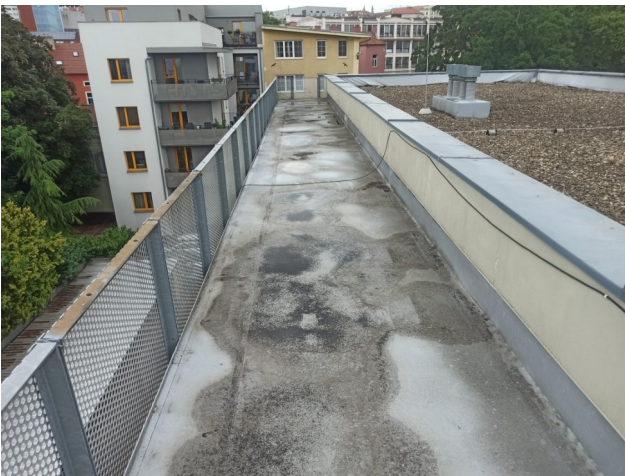
foto/1/ Pohled na předmětnou plochu střechu pavlače

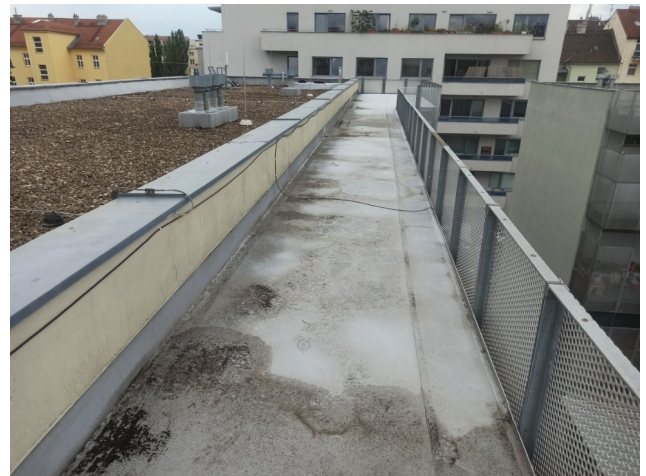
foto/2/ Pohled na předmětnou plochu střechu pavlače

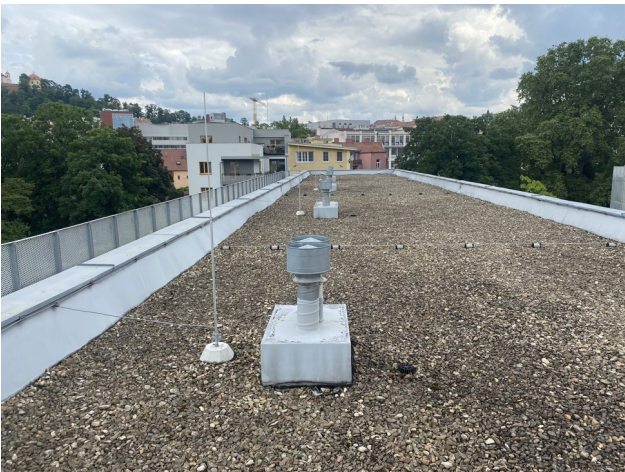
foto/3/ Pohled na předmětnou plochu střechu

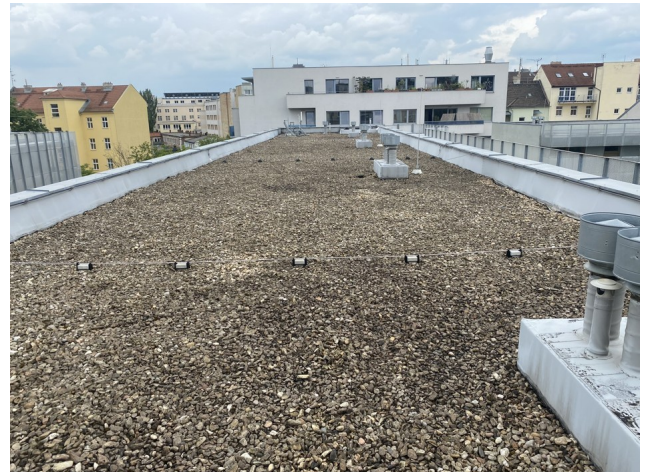
foto/4/ Pohled na předmětnou plochu střechu

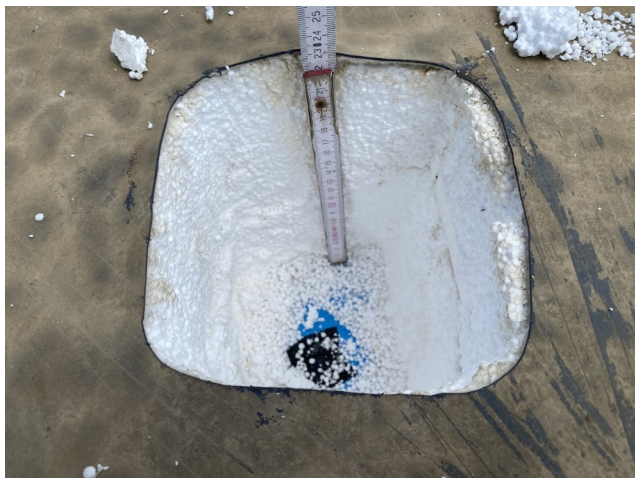
foto/5/ Pohled na provedenou sondu S1

Vrstva	Tloušťka [mm]	Stav vrstev
Prané říční kamenivo	~ 50	lokálně patrný výskyt náletové zeleně
Separáčnická netkaná geotextilie	-	vlhká, znečištěná, spoje bez přesahů
Hydroizolační fólie na bázi VAE (nebo EVA) s nakaširovanou geotextilií (PVC tl. 1 mm + geotextilie tl. 1 mm)	~ 2	mírná degradace a znečištění horního povrchu, na spodním povrchu mokrá
Desky a popř. spádové klíny z expandovaného polystyrenu ve dvou vrstvách	~ 220 *	vlhký povrch a vrstvy mezi sebou, celistvý
Polyethylenová fólie lehkého typu	-	spoje realizovány přesahem, vlhká
Nosná železobetonová konstrukce	-	-

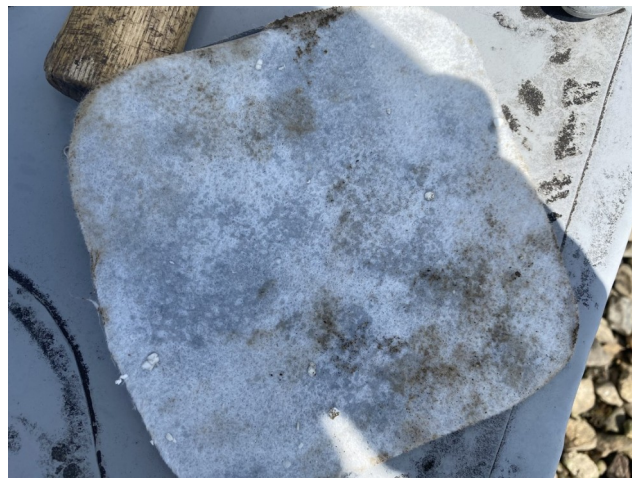
foto/6/ Pohled na mokrou nakaširovanou geotextilii fólie v místě sondy S1

Dále byla během průzkumu nalezena vysoká vlhkost v místě sondy v blízkosti vtoku a instalační šachty. Pevná příruby s křídlovými maticemi nebyla dostatečně utažena. Tyto netěsnosti umožňují proniknutí srážkové vody do skladby střechy a dále do interiéru, což způsobuje zatékání do objektu a vzniku vlhkostních map a plísní v podstřešních prostorech. Střecha má být navržena tak, aby nepropouštěla vodu do chráněných konstrukcí, na svůj dolní povrch ani do podstřešních prostor.

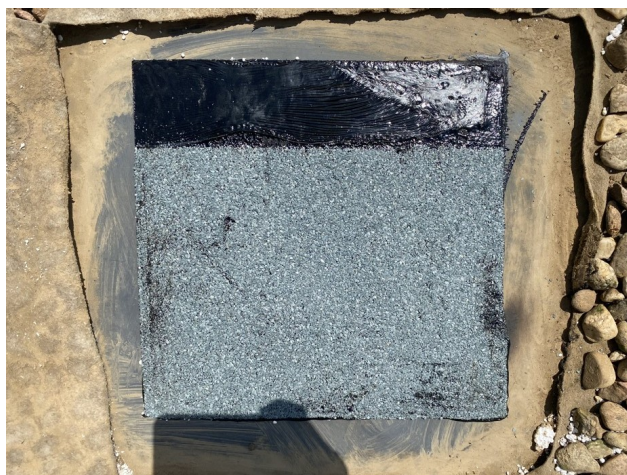
foto/7/ Pohled na provizorně zapravenou sondu S1

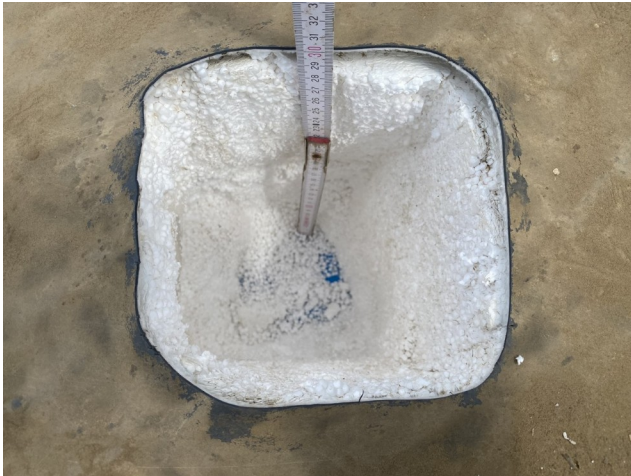
foto/8/ Pohled na provedenou sondu S2

Vrstva	Tloušťka [mm]	Stav vrstev
Prané říční kamenivo	~ 50	lokálně patrný výskyt náletové zeleně
Separáčnická netkaná geotextilie	-	vlhká, znečištěná, spoje bez přesahů
Hydroizolační fólie na bázi VAE (nebo EVA) s nakaširovanou geotextilií (PVC tl. 1 mm + geotextilie tl. 1 mm)	~ 2	mírná degradace a znečištění horního povrchu, na spodním povrchu suchá
Desky a popř. spádové klíny z expandovaného polystyrenu ve dvou vrstvách	~ 235 *	suché
Polyethylenová fólie lehkého typu	-	spoje realizovány přesahem, suchá
Nosná železobetonová konstrukce	-	-

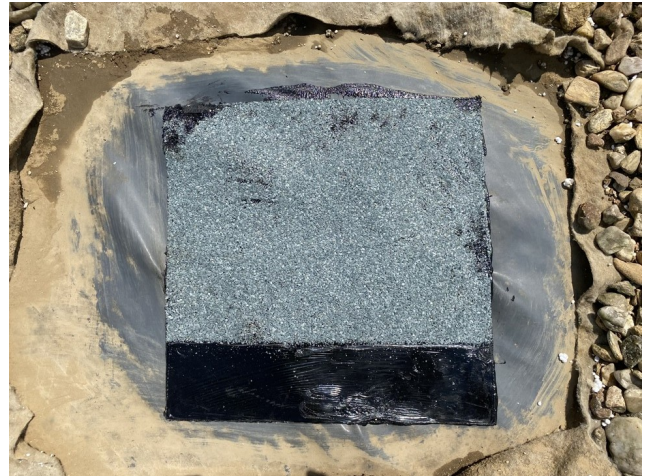
foto/9/ Pohled na provizorně zapravenou sondu S2

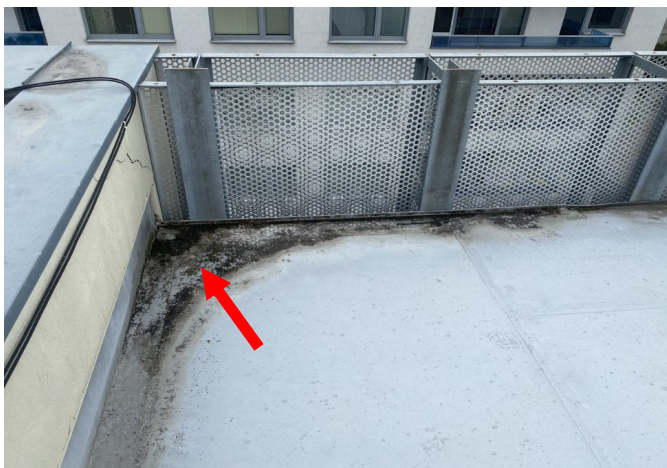
Hlavní hydroizolační vrstva střechy je tvořena hydroizolační fólií na bázi VAE (nebo EVA) s nakaširovanou geotextilií. Sklon střešní roviny byl při průzkumu změřen na 1-4°. Vrstva pro stabilizaci přitížením (prané říční kamenivo) je od hlavní hydroizolační vrstvy odseparována netkanou geotextilií. Vzhledem ke koncepci skladby střešního pláště (stabilizace vrstev pomocí přitížení) nebyly v ploše střechy zjišťovány případné netěsnosti. V místě střechy pavlače (bez stabilizace říčním kamenivem) je horní povrch zdegradován a lokálně dochází k zadržování vody z atmosferických srážek a k tvorbě kaluží.

foto/10/ Pohled na nečistoty a kaluže v rohu střechy pavlače

Střešní konstrukce vykazuje konstrukční vady a rizikové detaily, nejsou provedeny v souladu s obecnými principy a doporučeními normy ČSN 73 1901 apod. Na severozápadní straně objektu vznikají kaluže vlivem nedostatečného sklonu střechy. Voda zadržovaná na střeše působí na hydroizolaci mírným hydrostatickým tlakem a hrozí rychlejší degradace hydroizolační fólie. Tímto se také zvyšuje riziko zatečení srážkové vody případnými netěsnými spoji. Dále se v těchto místech usazují nečistoty a ty mohou být z dlouhodobého hlediska zdrojem bakterií a mikroorganismů, které působí negativně na životnost hydroizolační vrstvy.

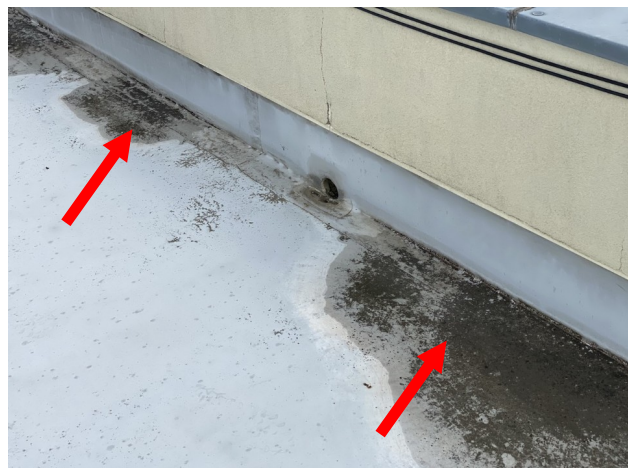
foto/11/ Pohled na kaluže v blízkosti atiky v místě střechy pavlače

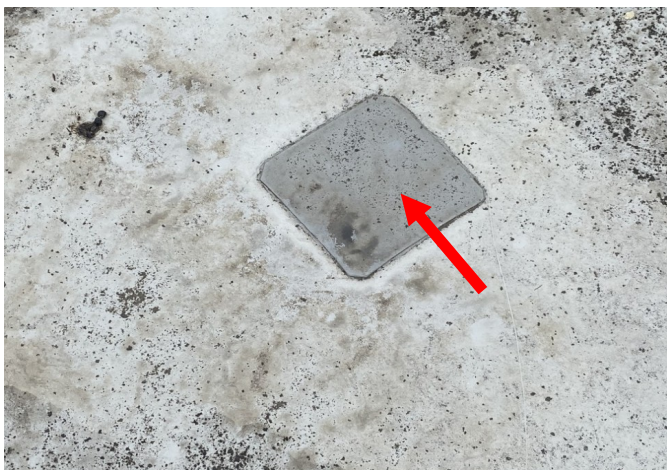
foto/12/ Pohled na záplatu v ploše střechy pavlače

Hydroizolační folie vykazuje pokročilou degradaci materiálu. V ploše střechy a v některých kritických detailech se nacházejí trhliny a další netěsnosti, kterými může docházet k zatékání srážkové vody do konstrukce.

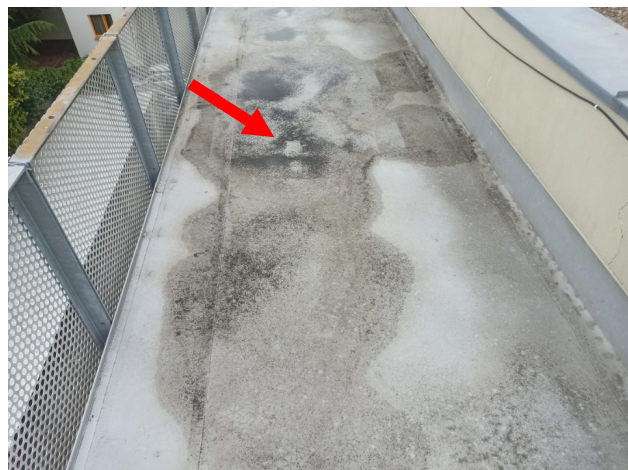
foto/13/ Pohled kaluže a nečistoty v ploše střechy pavlače

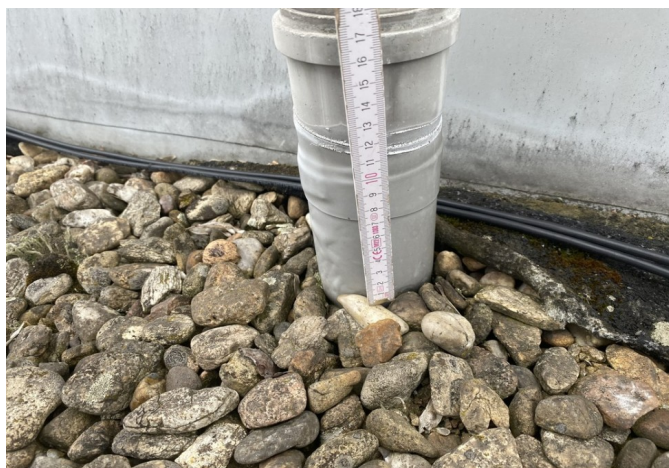
foto/14/ Pohled na opravování kruhového detailu (vytažení HI cca 120 mm)

Detaily (horní část kruhového potrubí pro odvětrání sociálního zázemí) byly utěsněny pouze pomocí tmelu s absencí stahovací nerezové objímky. Toto je v rozporu s doporučením s ČSN 73 1901. Při degradaci tmelu vlivem UV záření mohou vznikat netěsnosti, kterými bude docházet k pronikání dešťových srážek do konstrukce střechy. Doporučuje se nenavrhovat těsnění detailů střešních závislých pouze na tmelech. Tmely se doporučuje chránit proti povětrnosti a působení UV záření.

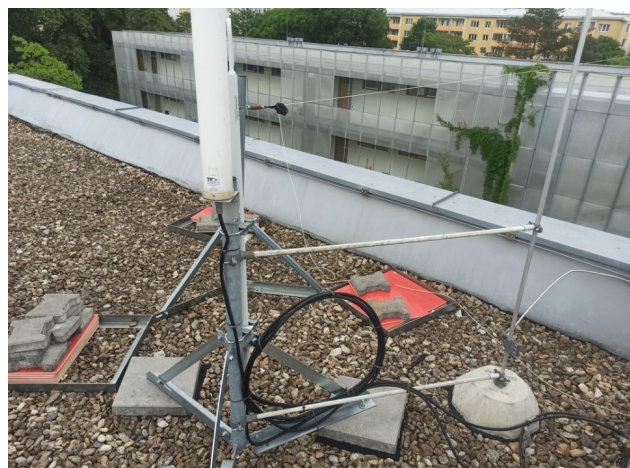
foto/15/ Pohled na stabilizaci konstrukce antény pomocí betonových dlaždic

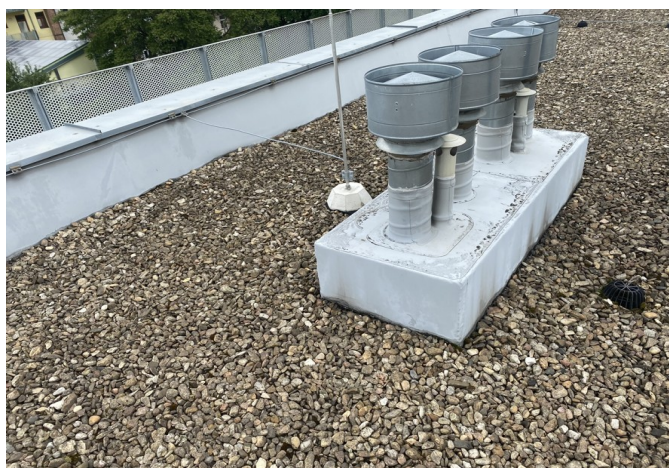
Nad rovinu střech vystupují tvarovky větracího potrubí, větrací nástavby, střešní výlez, dojezd výtahové šachty a konstrukce bleskosvodu. Kruhové prostupy střechou jsou provedeny vytažením hydroizolační fólie na prostupující prvek. Ukončení a opravení kruhových prostupů je provedeno nesystémově za pomoci tmelení, s absencí stahující objímky. Bleskosvodnou soustavu tvoří ocelové lano připojené svorkami ke kovovým konstrukcím střechy. Vodič je v ploše střechy uložen pomocí systémových plastových podpěr uložených na vrstvu praného kameniva. Konstrukce antény je přikotvena k betonové dlažbě, která je uložena na vrstvě praného říčního kameniva. Na atikách je vodič přichycen pomocí kovových svorek. Lokálně vodič prochází přes stěnu atiky, tento detail je opravený nesystémově za pomoci tmelení a záplat, ve kterých se nachází mnoho netěsností.

foto/16/ Pohled na vystupující instalační šachtu nad rovinu střechy s nesystémově opracovanými kruhovými prostupy

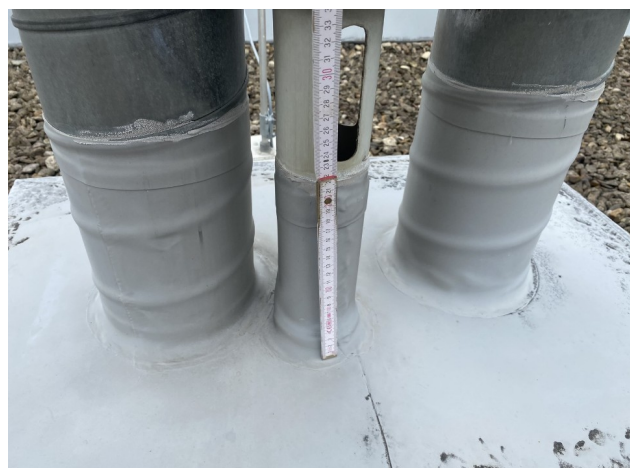
foto/17/ Pohled na zdegradované opracování instalační šachty

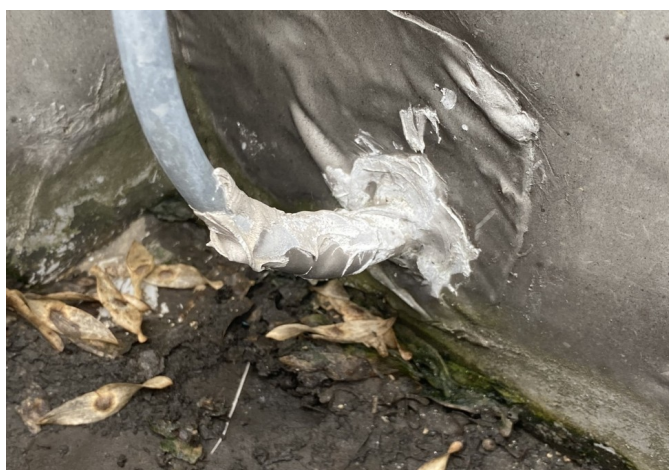
foto/18/ Pohled na opravování prostupu vodiče bleskosvodu

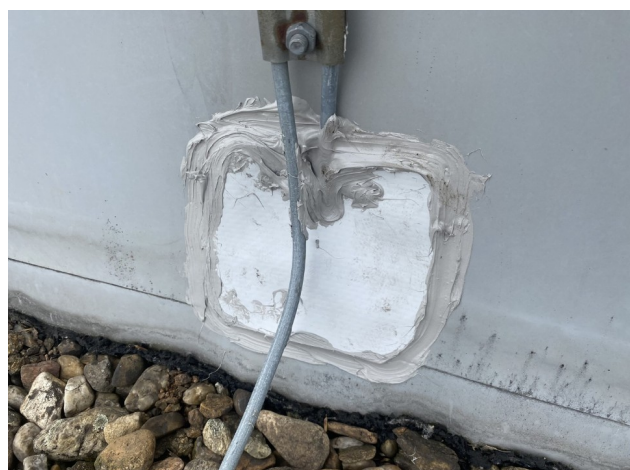
foto/19/ Pohled na opravování prostupu vodiče bleskosvodu

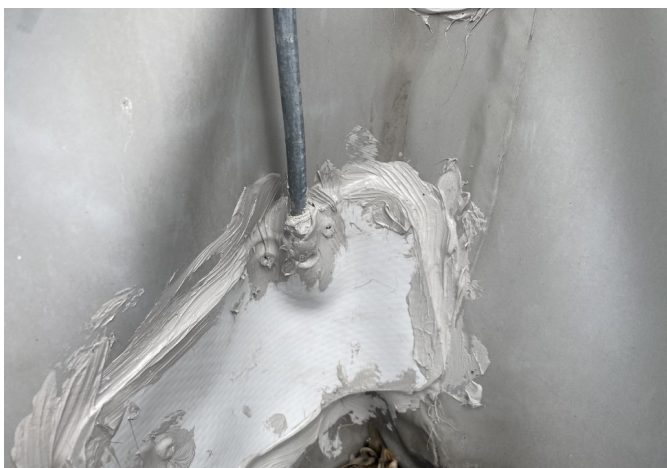
foto/20/ Pohled na opravování prostupu vodiče bleskosvodu

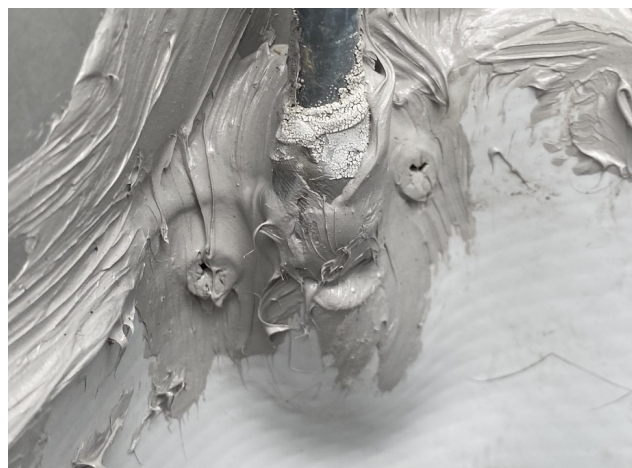
foto/21/ Detailní pohled na opravování prostupu vodiče bleskosvodu

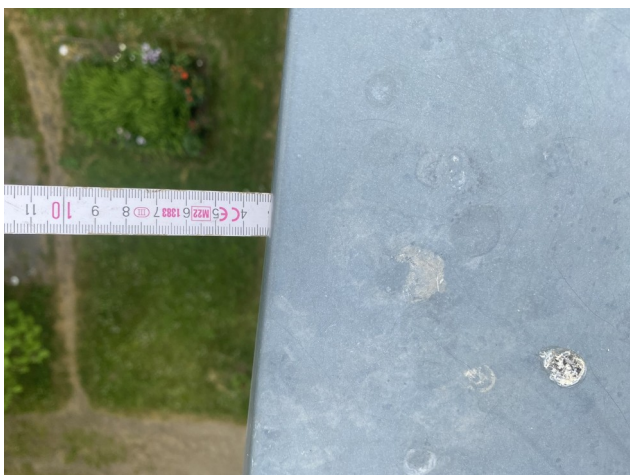
foto/22/ Pohled na vzdálenost hrany okapnice od vnějšího líce fasády (~30 mm)

Na oplechování atiky jsou patrná místa s usazenými nečistotami, což poukazuje na zadržování srážkové vody v místech zdeformovaného oplechování. **Sklon atiky se pohybuje v rozmezí 1,8-3,7°. Minimální spád oplechování atiky jsou 3° dle ČSN 73 3610.** Toto doporučení normy není v některých místech splněno. V místech spojů segmentů plechů může docházet k zatékání srážkové vody.

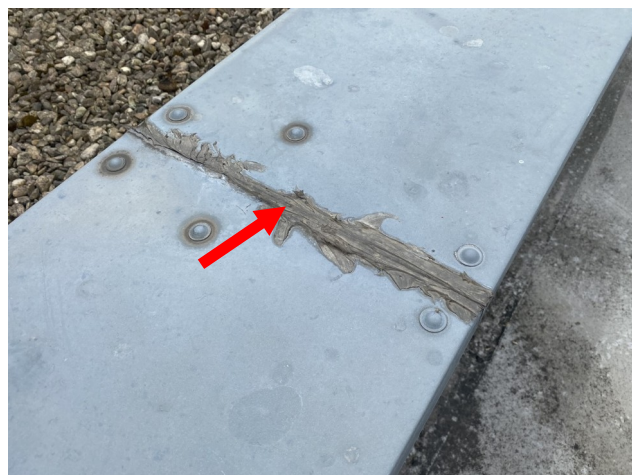
foto/23/ Pohled na spojení jednotlivých segmentů oplechování pomocí tmele

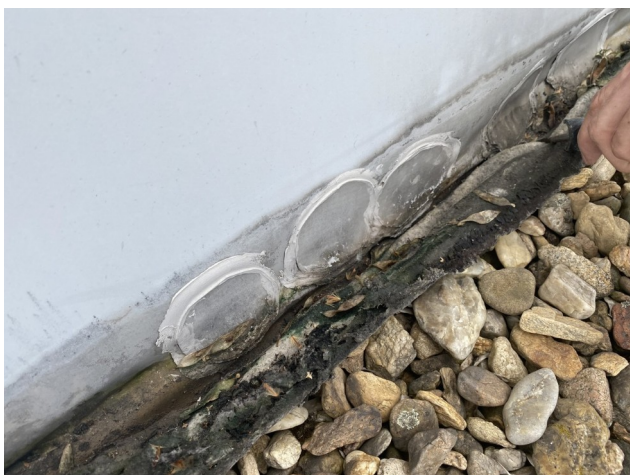
foto/24/ Pohled na záplaty v místě paty atiky

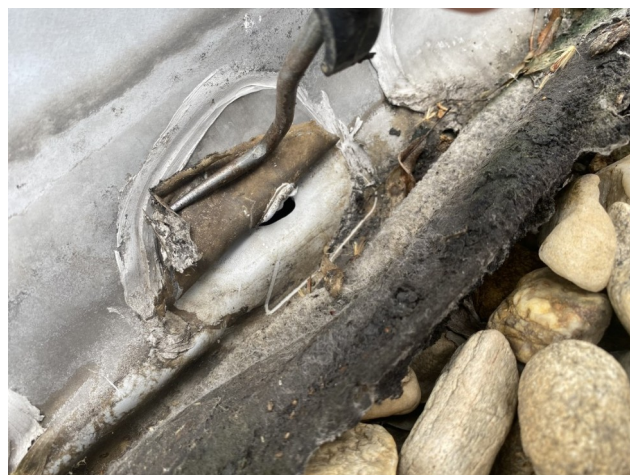
foto/25/ Pohled na netěsnost v místě záplaty v patě atiky

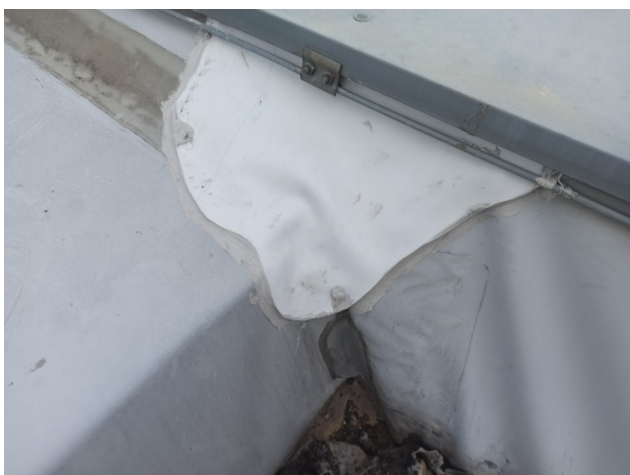
foto/26/ Pohled na záplatu v místě napojení atiky a dojezdu
výtahové šachty

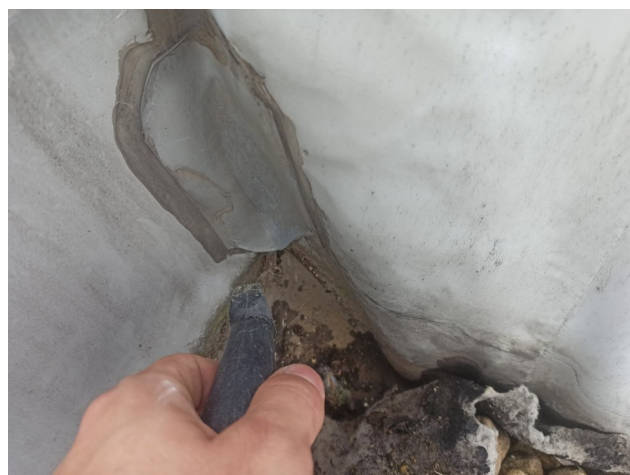
foto/27/ Pohled na netěsnost v místě záplaty v rohu atiky

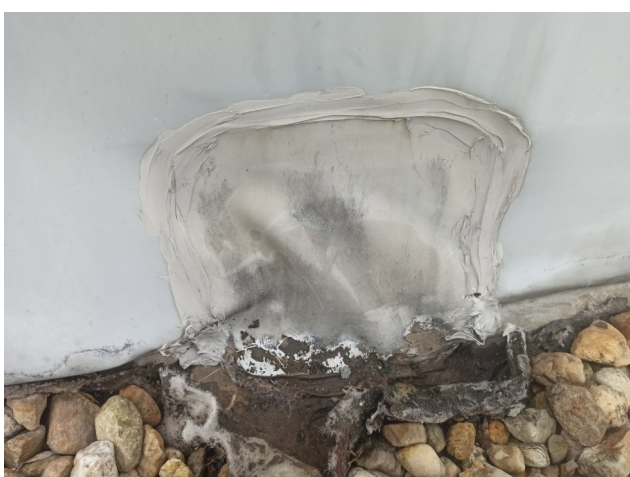
foto/28/ Pohled na záplatu v místě paty atiky

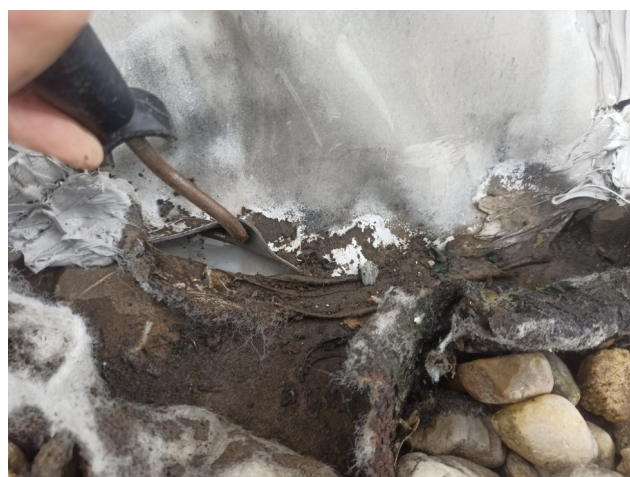
foto/29/ Detailnější pohled na netěsnost v záplatě v místě
paty atiky

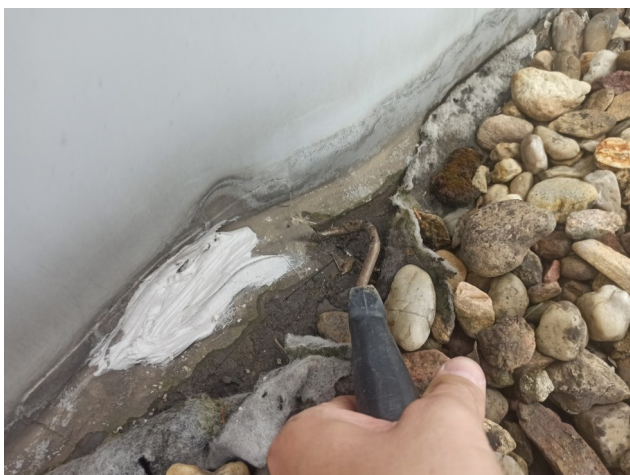
foto/30/ Pohled na netěsnost v místě záplaty v patě atiky

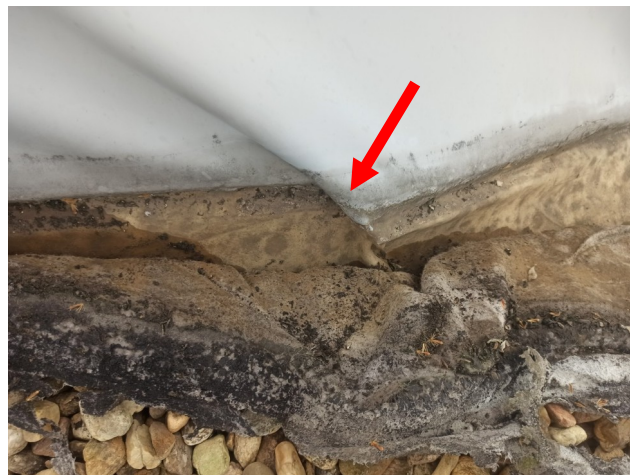
foto/31/ Pohled na odtržený kotevní prvek včetně koutové lišty

Napojení hydroizolační fólie z plochy střechy na stěnu atiky vykazuje absenci sváru mezi fólií a poplastovanou koutovou lištou. Vlivem smrštění fólie dochází k jejímu napnutí a to především v místě atik. V těchto místech je patrné odtržení koutových lišt od podkladu, popř. hydroizolace od koutových lišt, což doprovází i vznik trhlin. Ty umožňují proniknutí srážkové vody do skladby střechy a dále do interiéru, což může způsobit zatékání do objektu a vzniku vlhkostních map a plísní v podstřešních prostorech.

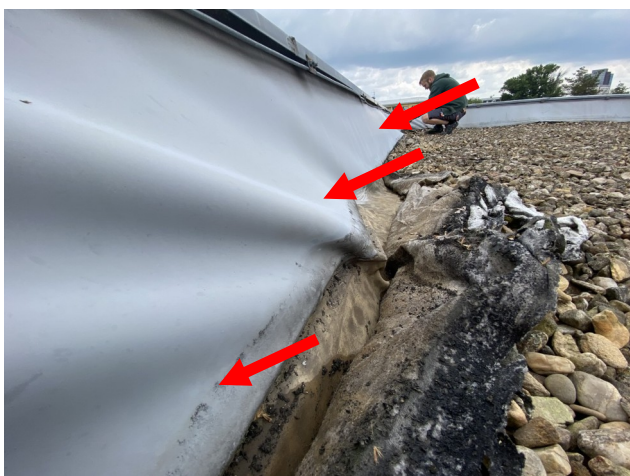
foto/32/ Pohled na odtržené kotevní prvky včetně koutových lišt v celé délce atiky

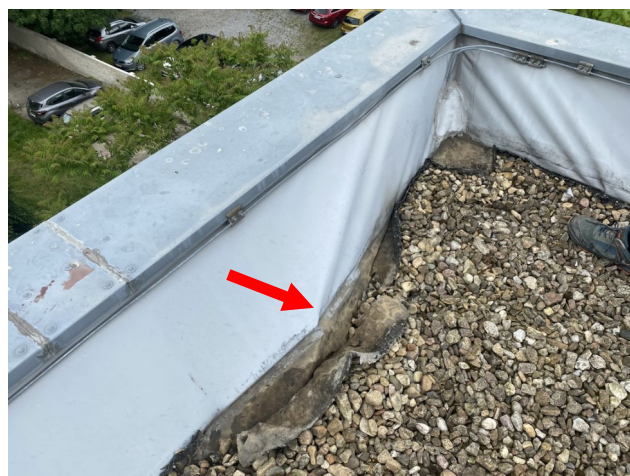
foto/33/ Pohled na odtržené kotevní prvky včetně koutových lišt v místě rohu atiky

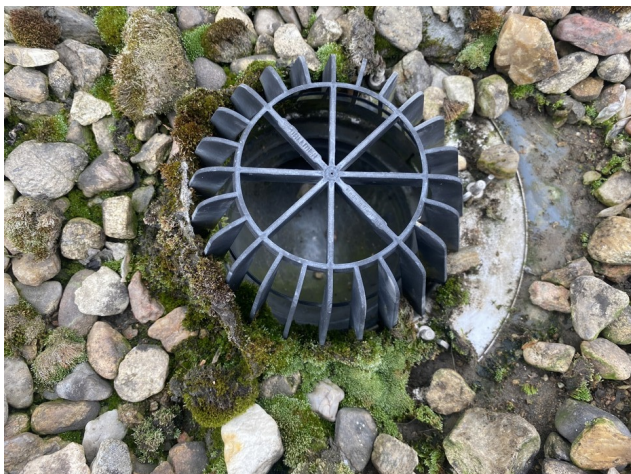
foto/34/ Pohled na střešní vtok opatřený ochranným košem v blízkosti instalační šachty

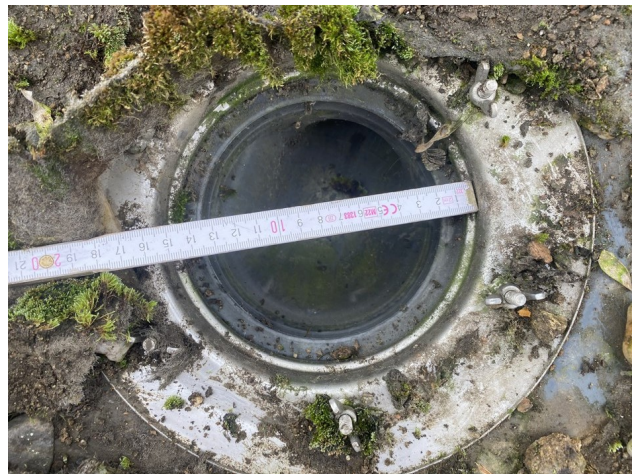
foto/35/ Pohled na průměr střešního vtoku (průměr cca 125 mm)

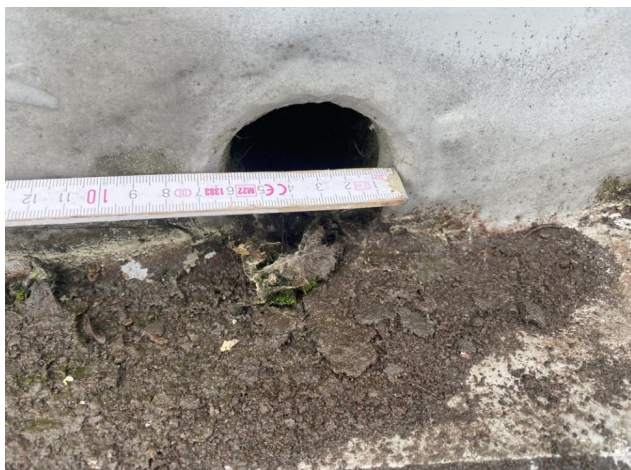
foto/36/ Pohled na průměr a nečistoty v blízkosti střešního vtoku na severozápadní straně objektu (průměr cca 60 mm)

V okolí odvodňovacích vtoků vzniká degradace geotextílie. Vlivem zachycení nečistot a náletové zeleně pomocí perforovaných košů dochází k usazení těchto nečistot a následné biologické degradaci, která indikuje vznik mechorostů.

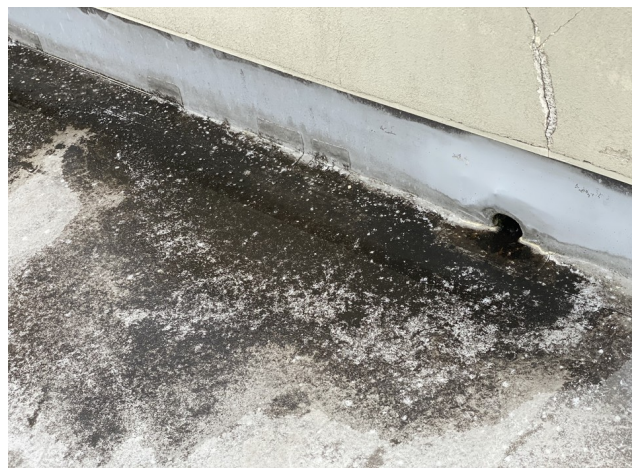
foto/37/ Pohled na nečistoty a stojící vodu v blízkosti střešního vtoku
