DEKPROJEKT s.r.o.
Zakázka číslo: 2023-014692-KuJa

Odborný posudek

Odborné posouzení stavu střechy bytového domu včetně doporučení nápravných opatření

Bytový dům
Hybešova 964/65c
602 00 Brno

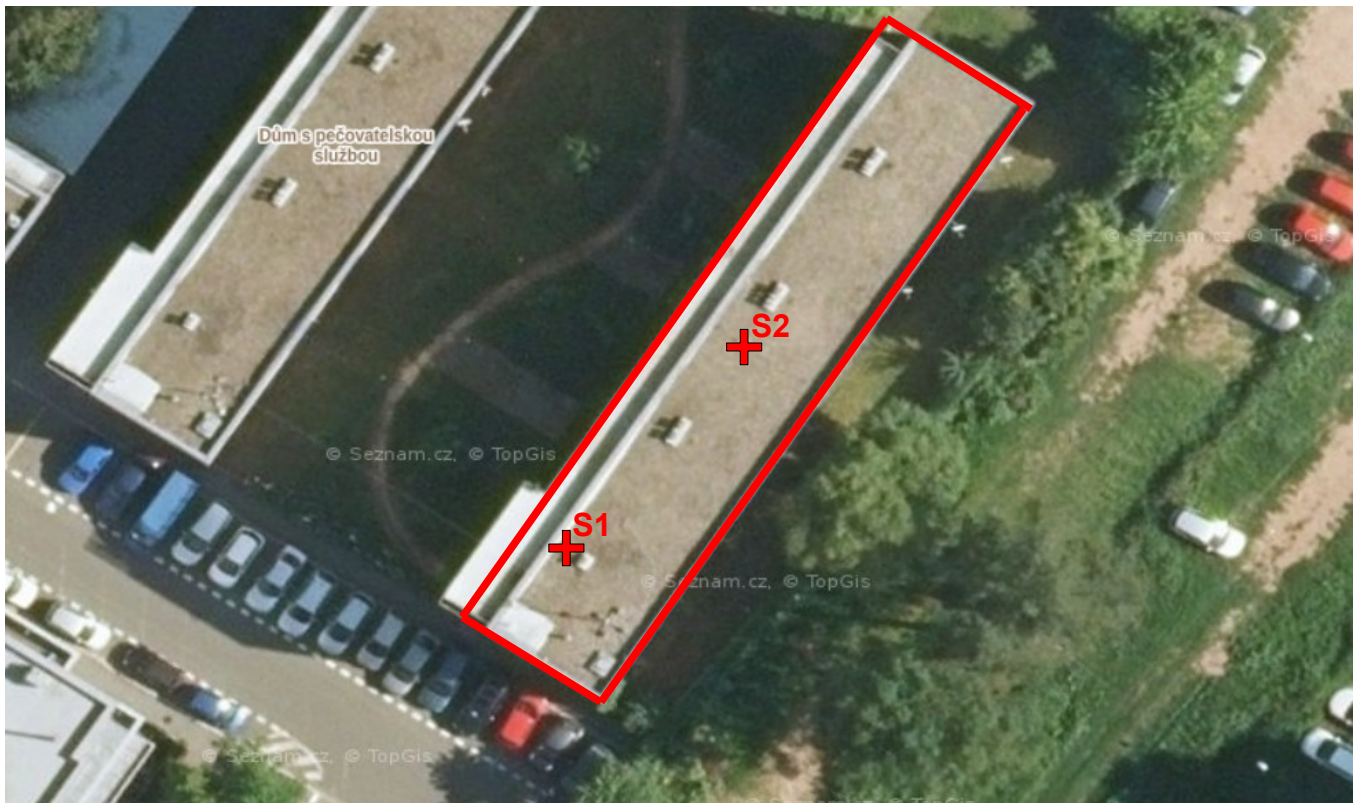
obr. /1/ Situace (červeně vyznačená předmětná střecha a jednotlivé sondy), zdroj obrázku [17]

Sonda S1 byla provedena v blízkosti střešního vtoku a instalační šachty.
Sonda S2 byla provedena v blízkosti v polovině rozpětí objektu v nejvyšším místě.
Označení sond „S“

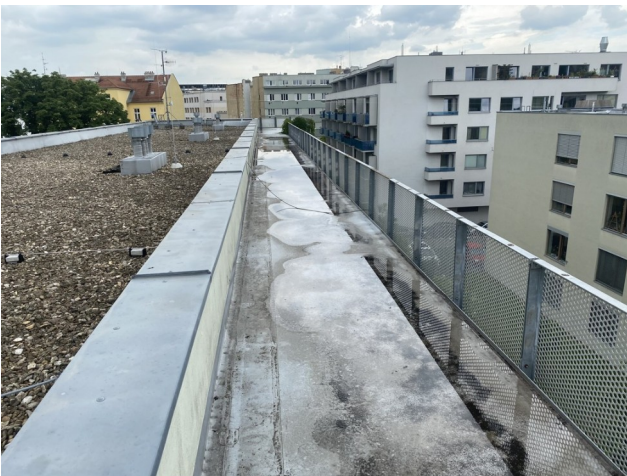
foto/1/ Pohled na předmětnou plochou střechu pavlače

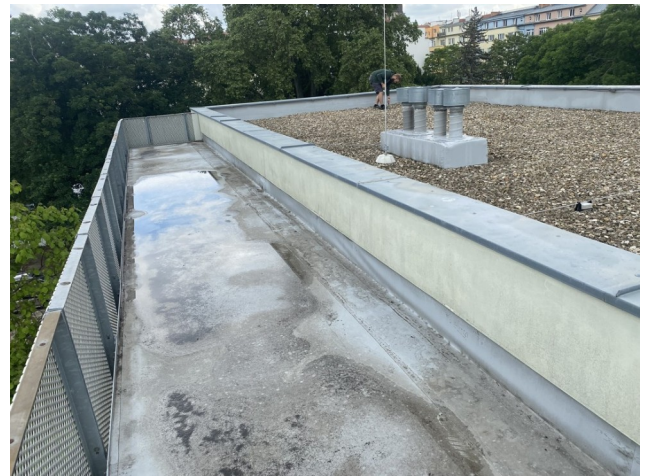
foto/2/ Pohled na předmětnou plochou střechu pavlače

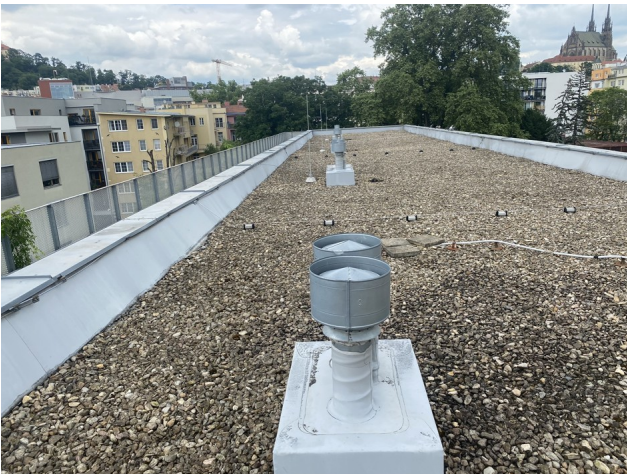
foto/3/ Pohled na předmětnou plochou střechu

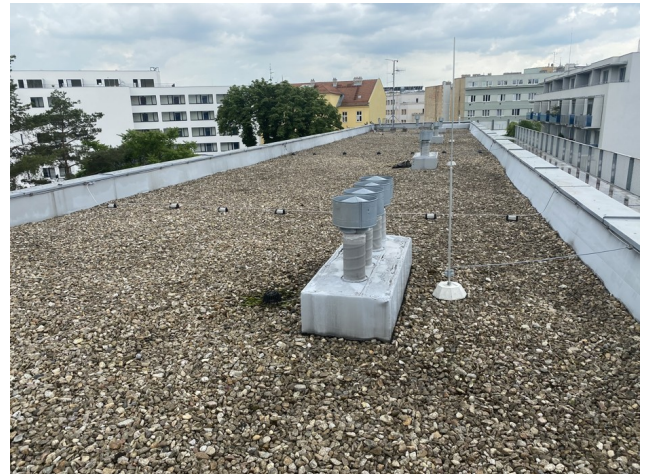
foto/4/ Pohled na předmětnou plochou střechu

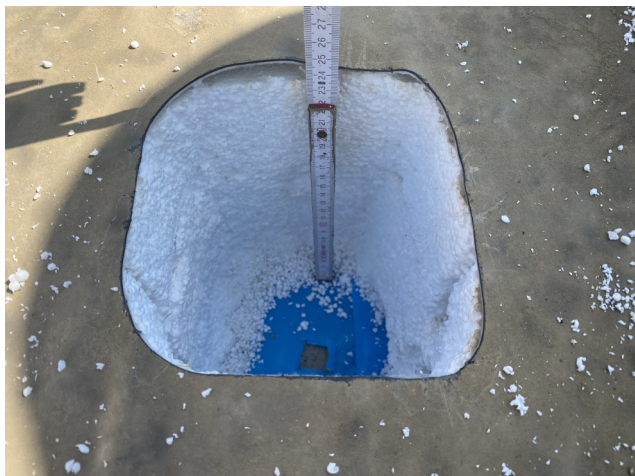
foto/5/ Pohled na provedenou sondu S1

Vrstva	Tloušťka [mm]	Stav vrstev
Prané říční kamenivo	~ 50	lokálně patrný výskyt náletové zeleně
Separáčnická netkaná geotextilie	-	vlhká, znečištěná, spoje bez přesahů
Hydroizolační fólie na bázi VAE (nebo EVA) s nakaširovanou geotextilií (PVC tl. 1 mm + geotextilie tl. 1 mm)	~ 2	mírná degradace a znečištění horního povrchu, na spodním povrchu mokrá
Desky a popř. spádové klíny z expandovaného polystyrenu ve dvou vrstvách	~ 235 *	vlhký povrch a vrstvy mezi sebou, celistvý
Polyethylenová fólie lehkého typu	-	spoje realizovány přesahem, vlhká
Nosná železobetonová konstrukce	-	-

Dále byla během průzkumu nalezena vysoká vlhkost v místě sondy v blízkosti vtoku a instalační šachty. Pevná příruby s křídlovými maticemi nebyla dostatečně utažena. Tyto netěsnosti umožňují proniknutí srážkové vody do skladby střechy a dále do interiéru, což způsobuje zatékání do objektu a vzniku vlhkostních map a plísní v podstřešních prostorech. Střecha má být navržena tak, aby nepropouštěla vodu do chráněných konstrukcí, na svůj dolní povrch ani do podstřešních prostor.

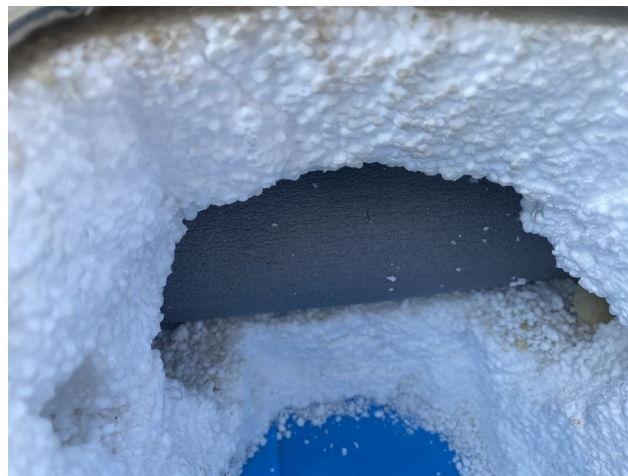
foto/6/ Pohled na vodorovné potrubí střešního vtoku pavlače v místě sondy S1

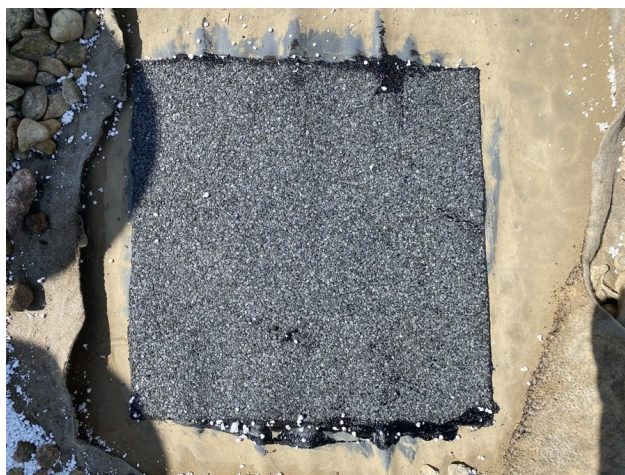
foto/7/ Pohled na provizorně zapravenou sondu S1

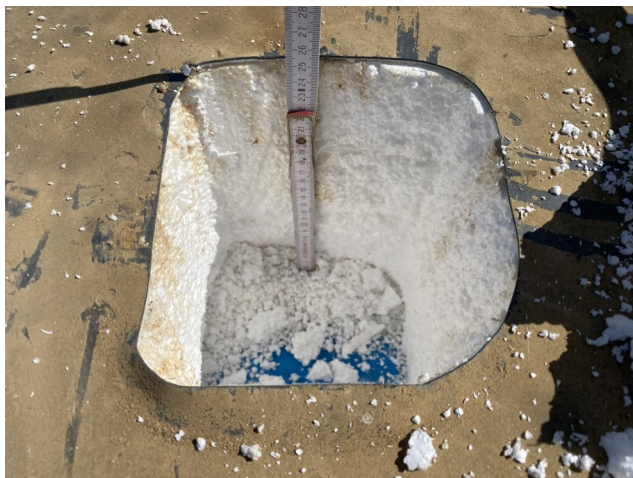
foto/8/ Pohled na provedenou sondu S2

Vrstva	Tloušťka [mm]	Stav vrstev
Prané říční kamenivo	~ 50	lokálně patrný výskyt náletové zeleně
Separáčnická netkaná geotextilie	-	vlhká, znečištěná, spoje bez přesahů
Hydroizolační fólie na bázi VAE (nebo EVA) s nakaširovanou geotextilií (PVC tl. 1 mm + geotextilie tl. 1 mm)	~ 2	mírná degradace a znečištění horního povrchu, na spodním povrchu mokrá
Desky a popř. spádové klíny z expandovaného polystyrenu ve dvou vrstvách	~ 250 *	vlhký povrch a vrstvy mezi sebou, celistvý
Polyethylenová fólie lehkého typu	-	spoje realizovány přesahem, vlhká
Nosná železobetonová konstrukce	-	-

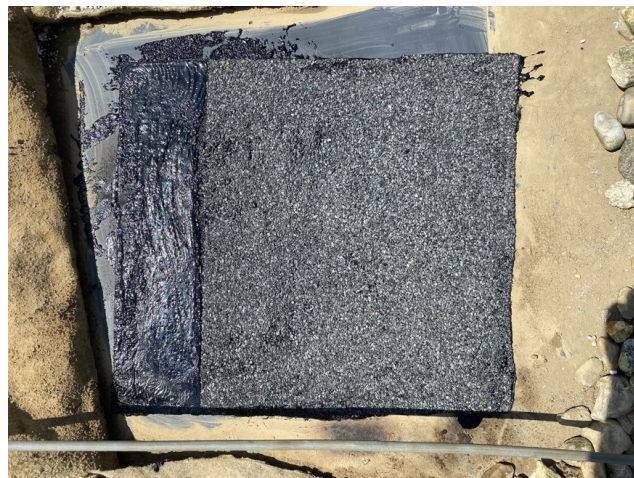
foto/9/ Pohled na provizorně zapravenou sondu S2

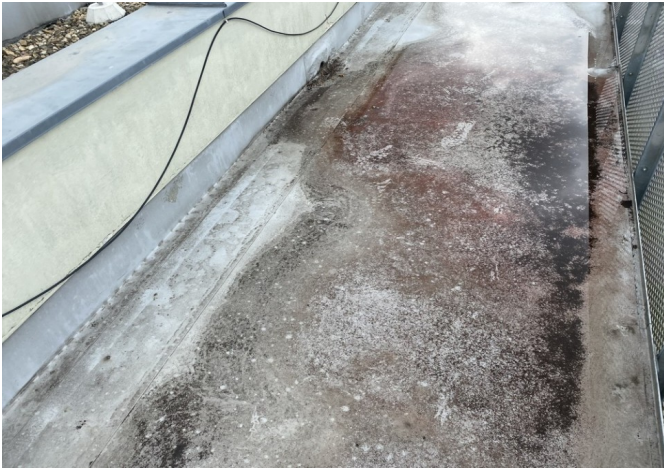
Hlavní hydroizolační vrstva střechy je tvořena hydroizolační fólií na bázi VAE (nebo EVA) s nakaširovanou geotextilií. Sklon střešní roviny byl při průzkumu změřen na 1-4°. Vrstva pro stabilizaci přitížením (prané říční kamenivo) je od hlavní hydroizolační vrstvy odseparována netkanou geotextilií. Vzhledem ke koncepci skladby střešního pláště (stabilizace vrstev pomocí přitížení) nebyly v ploše střechy zjišťovány případné netěsnosti. V místě střechy pavlače (bez stabilizace říčním kamenivem) je horní povrch zdegradován a lokálně dochází k zadržování vody z atmosferických srážek a k tvorbě kaluží.

foto/10/ Pohled na nečistoty a kaluže v místě střechy pavlače

Střešní konstrukce vykazuje konstrukční vady a rizikové detaily, nejsou provedeny v souladu s obecnými principy a doporučeními normy ČSN 73 1901 apod. Na severozápadní straně objektu vznikají kaluže vlivem nedostatečného sklonu střechy. Voda zadržovaná na střeše působí na hydroizolaci mírným hydrostatickým tlakem a hrozí rychlejší degradace hydroizolační fólie. Tímto se také zvyšuje riziko zatečení srážkové vody případnými netěsnými spoji. Dále se v těchto místech usazují nečistoty a ty mohou být z dlouhodobého hlediska zdrojem bakterií a mikroorganismů, které působí negativně na životnost hydroizolační vrstvy.

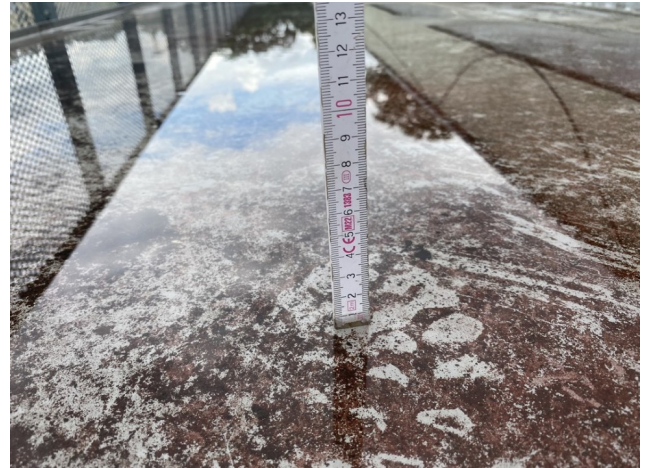
foto/11/ Pohled na výšku hladiny stojící vody v místě střechy pavlače (cca 10 mm)

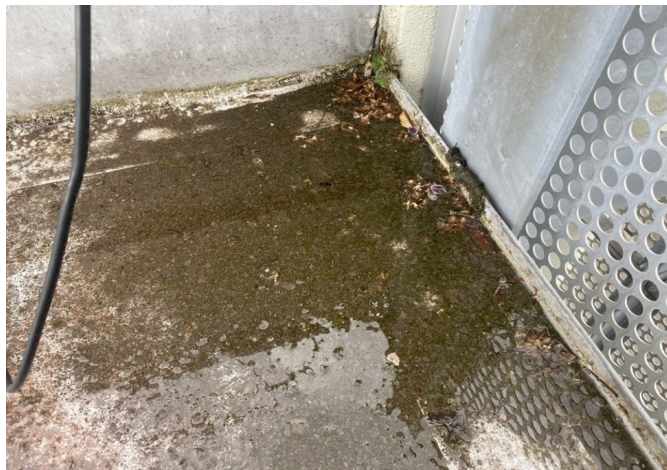
foto/12/ Pohled na nečistoty a kaluže v místě rohu střechy pavlače

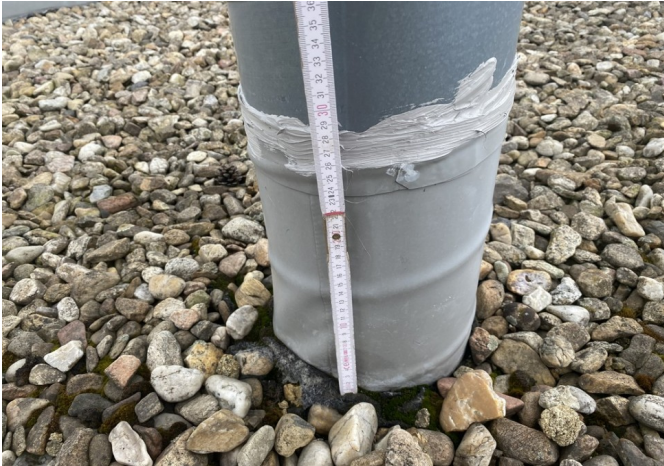
foto/13/ Pohled na opravování kruhového detailu (vytažení HI cca 260 mm)

Detaily (horní část kruhového potrubí pro odvětrání sociálního zázemí) byly utěsněny pouze pomocí tmelu s absencí stahovací nerezové objímky. Toto je v rozporu s doporučením s ČSN 73 1901. Při degradaci tmelu vlivem UV záření mohou vznikat netěsnosti, kterými bude docházet k pronikání dešťových srážek do konstrukce střechy. Doporučuje se nenavrhopvat těsnění detailů střešních závislých pouze na tmelech. Tmely se doporučuje chránit proti povětrnosti a působení UV záření.

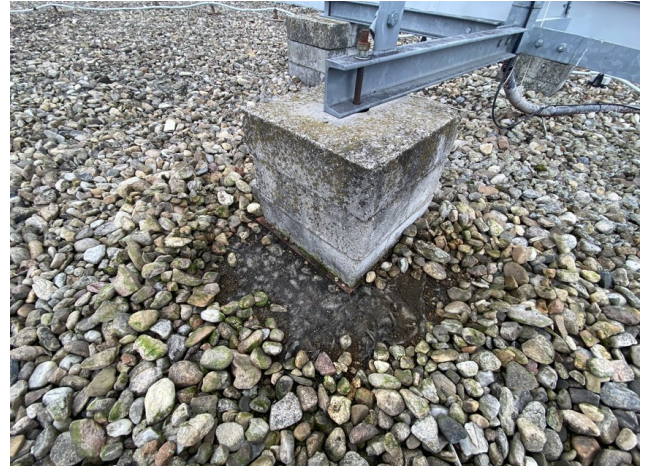
foto/14/ Pohled na stabilizaci konstrukce antény pomocí betonových podstavců, vypodložených přířezem asfaltového pásu

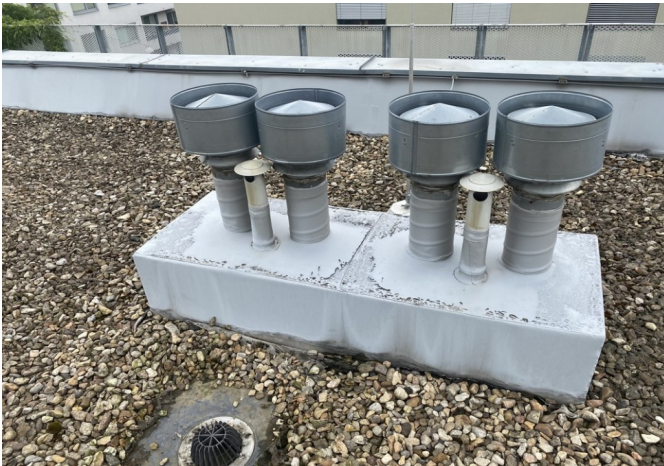
foto/15/ Pohled na vystupující instalační šachtu nad rovinu střechy s nesystémově opravenými kruhovými prostupy

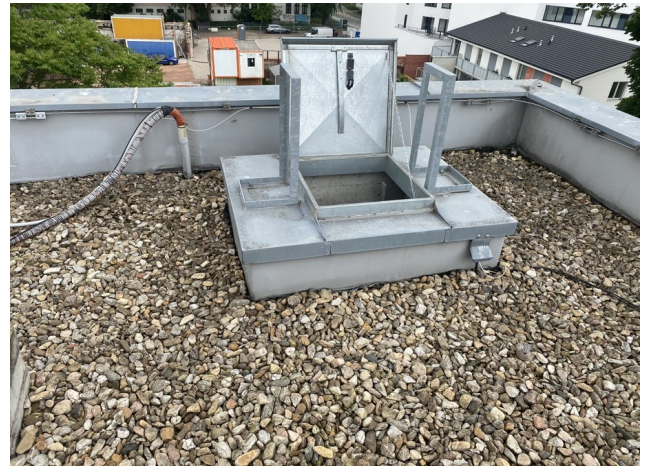
foto/16/ Pohled na střešní výlez

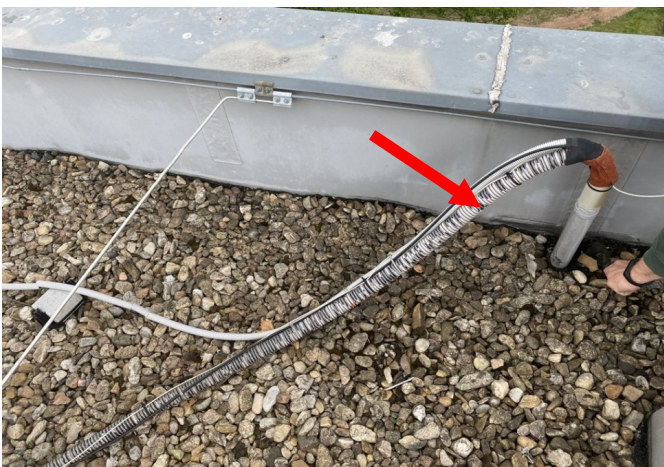
foto/17/ Pohled na vstup elektroinstalace s UV nestabilní chráničkou

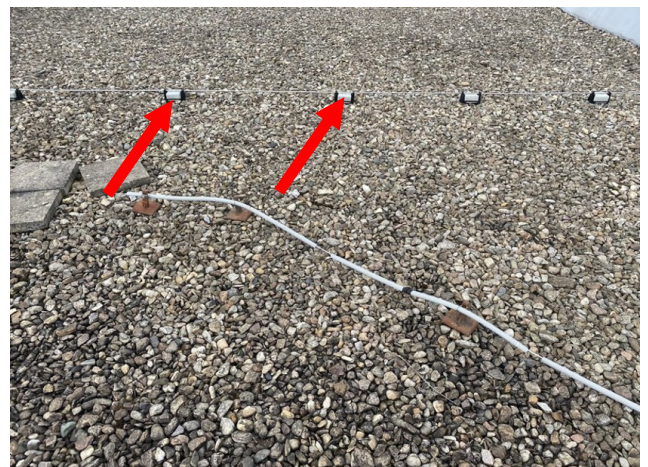
foto/18/ Pohled na rozvod bleskosvodné soustavy pomocí betonových podstavců v plastových podložkách

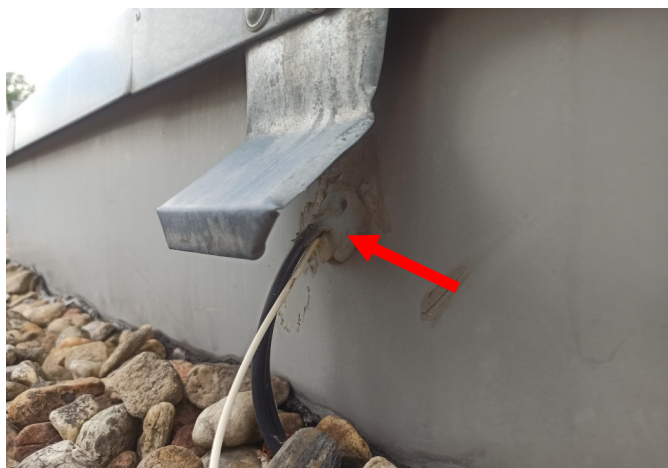
foto/19/ Pohled na opravování kruhového prostupu elektroinstalace a provizorní oplechování

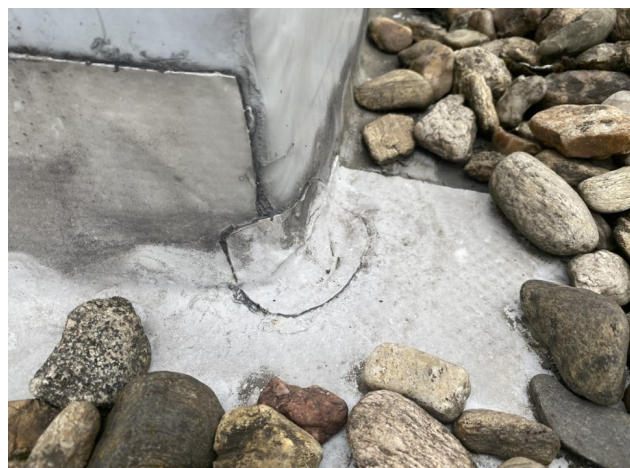
foto/20/ Pohled na opravování čtvercového prostupu

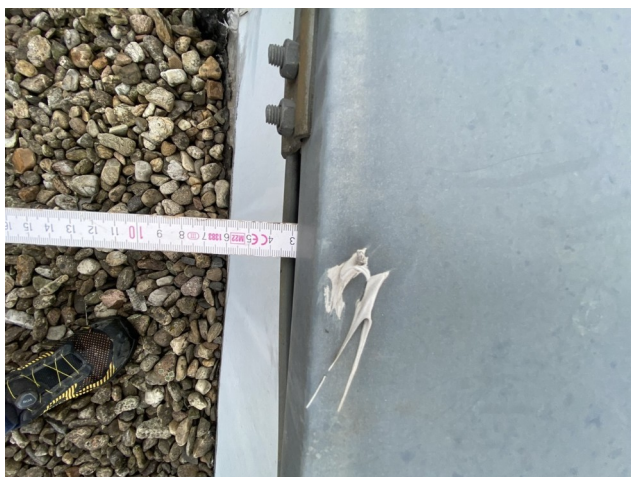
foto/21/ Pohled na vzdálenost hrany okapnice od vnějšího líce fasády (~30 mm)

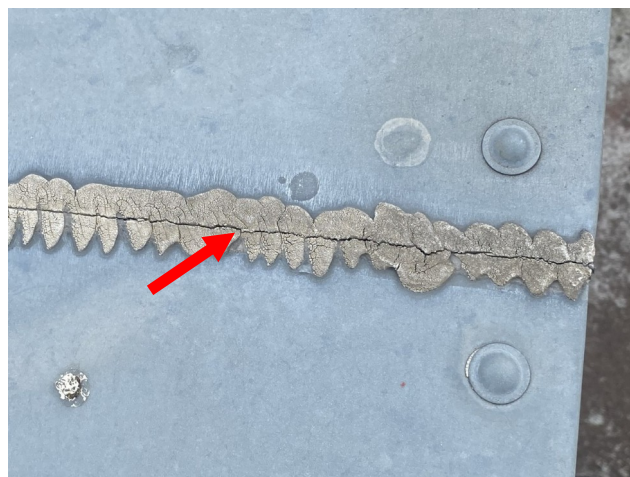
foto/22/ Pohled na spojení jednotlivých segmentů oplechování pomocí tmele, který je popraskaný

Na oplechování atiky jsou patrná místa s usazenými nečistotami, což poukazuje na zadržování srážkové vody v místech zdeformovaného oplechování. **Sklon atiky se pohybuje v rozmezí 1,1-2,5°. Minimální spád oplechování atiky jsou 3° dle ČSN 73 3610.** Toto doporučení normy není v některých místech splněno. V místech spojů segmentů plechů může docházet k zatékání srážkové vody.

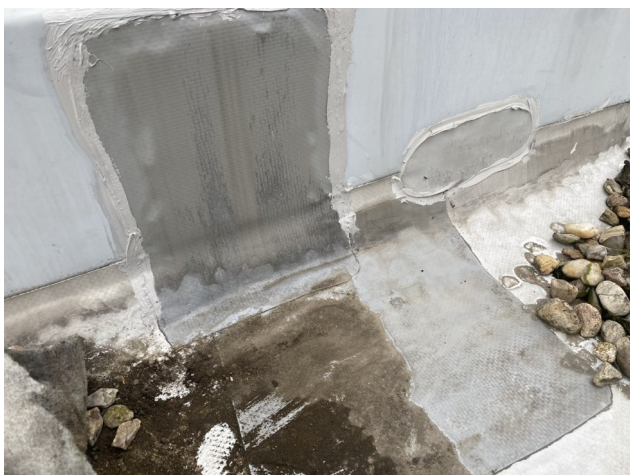
foto/23/ Pohled na záplaty v místě paty atiky

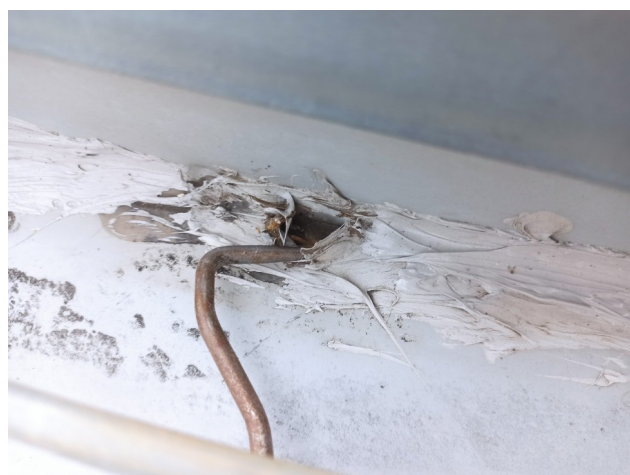
foto/24/ Pohled na netěsnost v místě oplechování atiky

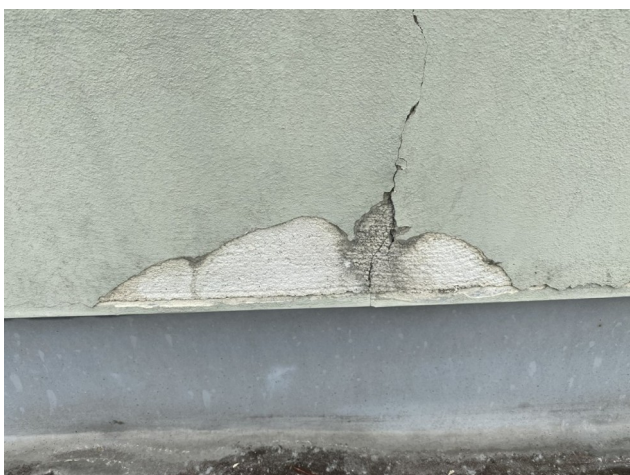
foto/25/ Pohled na zdegradovanou stěnu atiky v místě pavlače

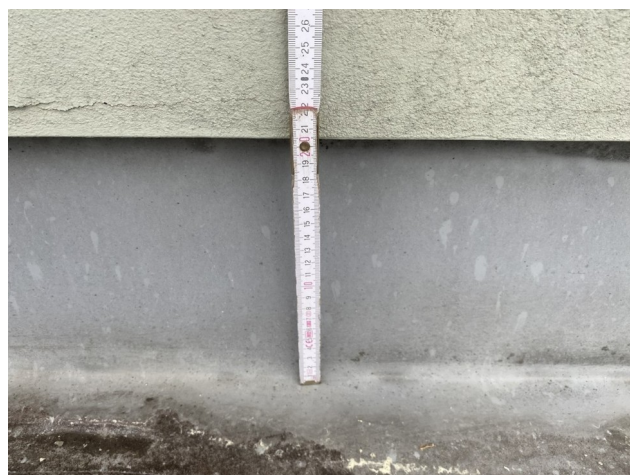
foto/26/ Pohled na výšku vytažení hydroizolační fólie na stěnu atiky (cca 200 mm)

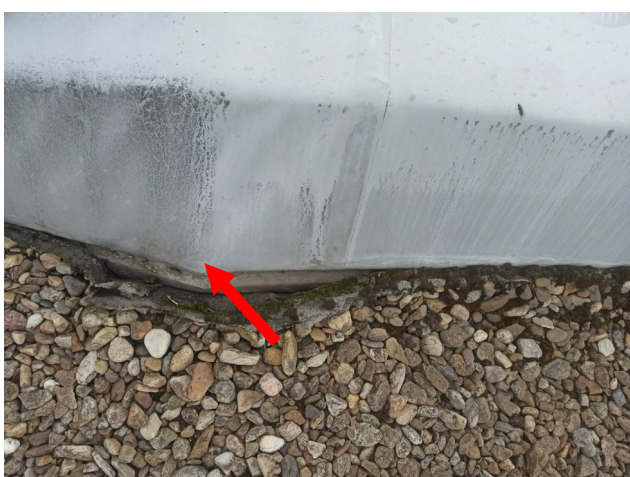
foto/27/ Pohled na odtržený kotevní prvek včetně koutové lišty v místě atiky

Napojení hydroizolační fólie z plochy střechy na stěnu atiky vykazuje absenci sváru mezi fólií a poplastovanou koutovou lištou. Vlivem smrštění fólie dochází k jejímu napnutí a to především v místě atik. V těchto místech je patrné odtržení koutových lišt od podkladu, popř. hydroizolace od koutových lišt, což doprovází i vznik trhlin. Ty umožňují proniknutí srážkové vody do skladby střechy a dále do interiéru, což může způsobit zatékání do objektu a vzniku vlhkostních map a plísní v podstřešních prostorech.

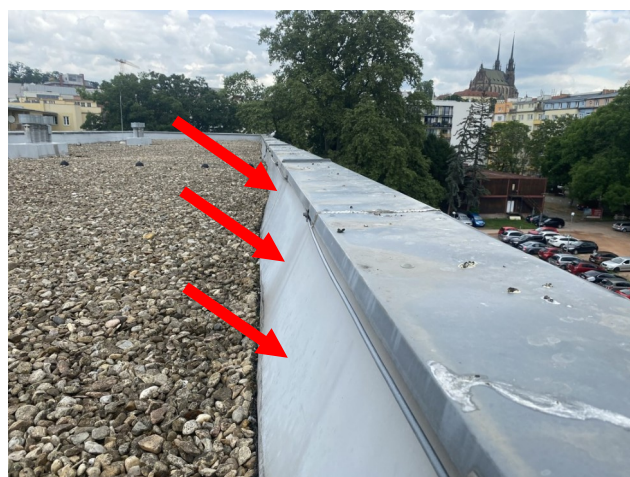
foto/28/ Pohled na odtržené kotevní prvky včetně koutových lišt v celé délce atiky

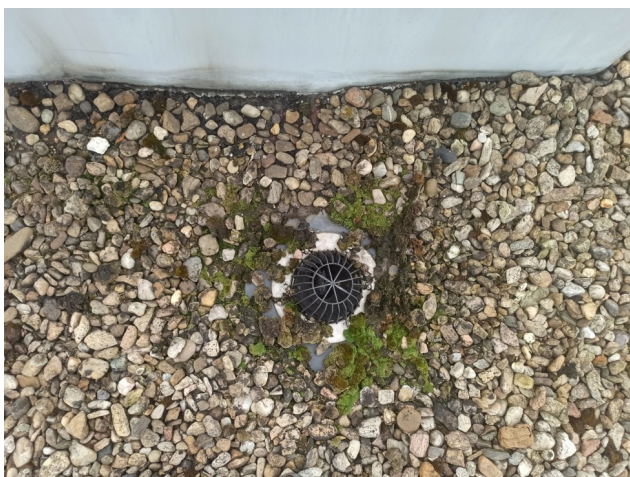
foto/29/ Pohled na střešní vtok opatřený ochranným košem v blízkosti instalační šachty a na nečistoty v podobě mechů a lišejníků

V okolí odvodňovacích vtoků vzniká degradace geotextílie. Vlivem zachycení nečistot a náletové zeleně pomocí perforovaných košů dochází k usazení těchto nečistot a následné biologické degradaci, která indikuje vznik mechorostů.

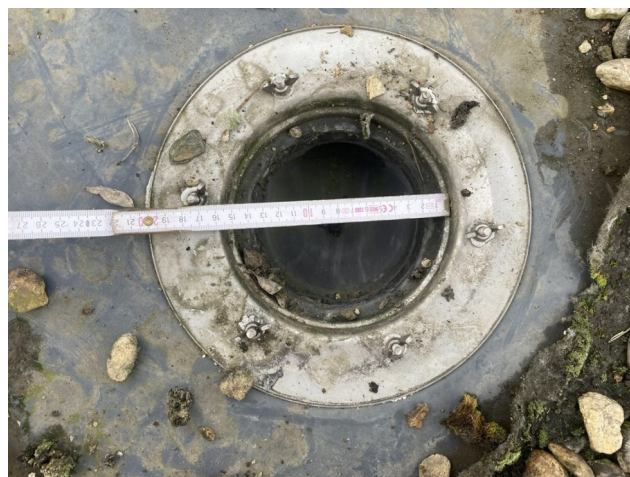
foto/30/ Pohled na průměr střešního vtoku (průměr cca 125 mm)

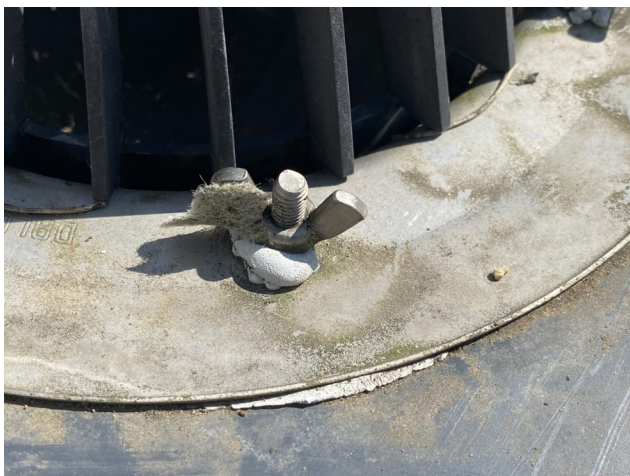
foto/31/ Pohled na utěsnění křídlových matic střešního vtoku pomocí tmele

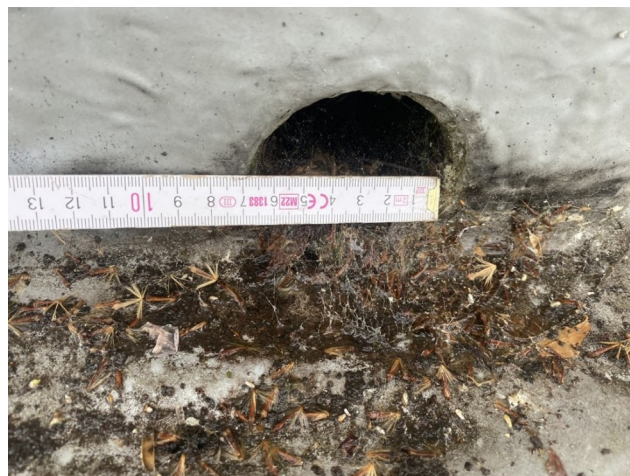
Střecha pavlače je odvodněna čtyřmi střešními vtoky, které se napojují na svislé potrubí umístěné v instalační šachtě. Střešní vtoky mají průměr cca 60 mm. Střešní vtoky jsou opatřeny integrovanými manžetami s hydroizolační fólií. V blízkosti těchto vtoků bylo nalezeno mnoho nečistot a stopy po stojící vodě.

foto/32/ Pohled na průměr a nečistoty v blízkosti střešního vtoku na severozápadní straně objektu (průměr cca 60 mm)
