STAVEBNĚ-TECHNICKÝ PRŮZKUM (STP)

OBJEKTU NA ULICI ÚVOZ 520/16, BRNO-ÚVOZ

03/2024

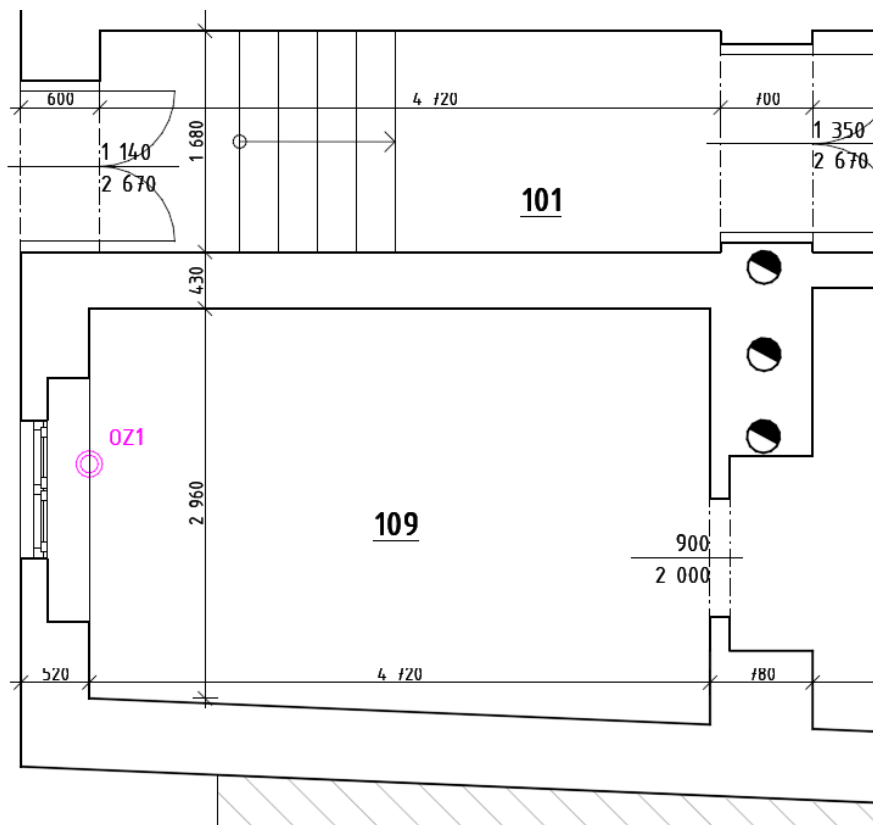
Obr.2: Umístění sondy OZ1, půdorys 1.NP, Byt č.1

| - Zdivo obvodové nosné stěny OZ1 | $f_d(1) = 1,0$ MPa |

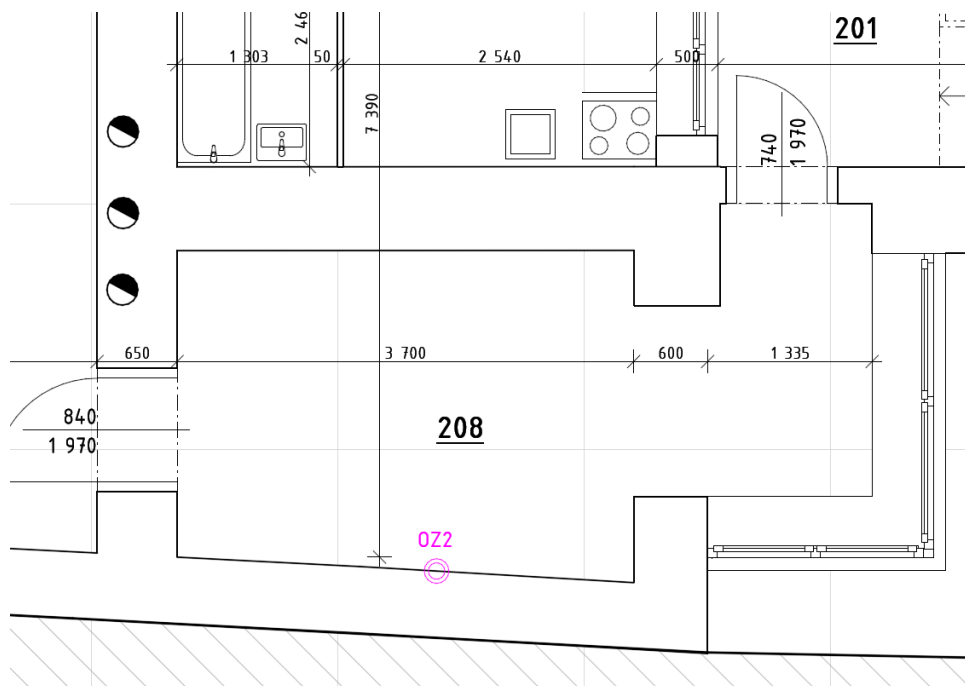
Obr.4: Umístění sondy OZ2, půdorys 2.NP, Byt č.3

| - Zdivo obvodové nosné stěny OZ2 | $f_d(2) = 1,0$ MPa |

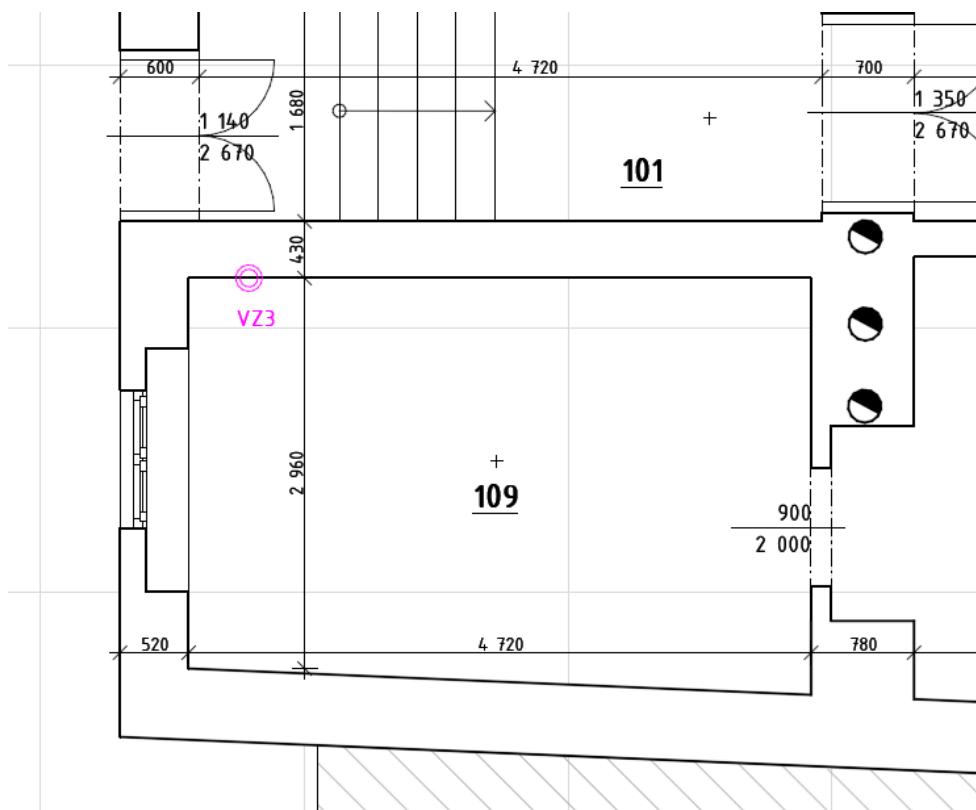
Obr.6: Umístění sondy VZ3, půdorys 1.NP, Byt č.1

| - Zdivo vnitřní nosné stěny VZ3 | $f_d(3) = 1,0$ MPa |

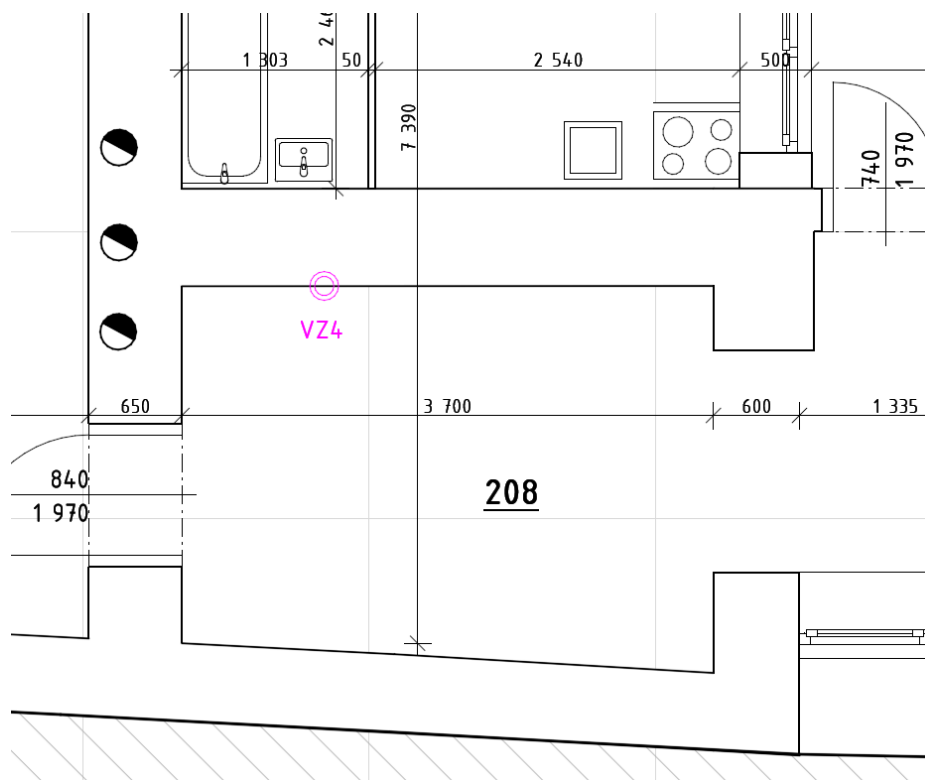
Obr.8: Umístění sondy VZ4, půdorys 2.NP, Byt č.3

| - Zdivo vnitřní nosné stěny VZ4 | $f_d(4) = 0,9$ MPa |

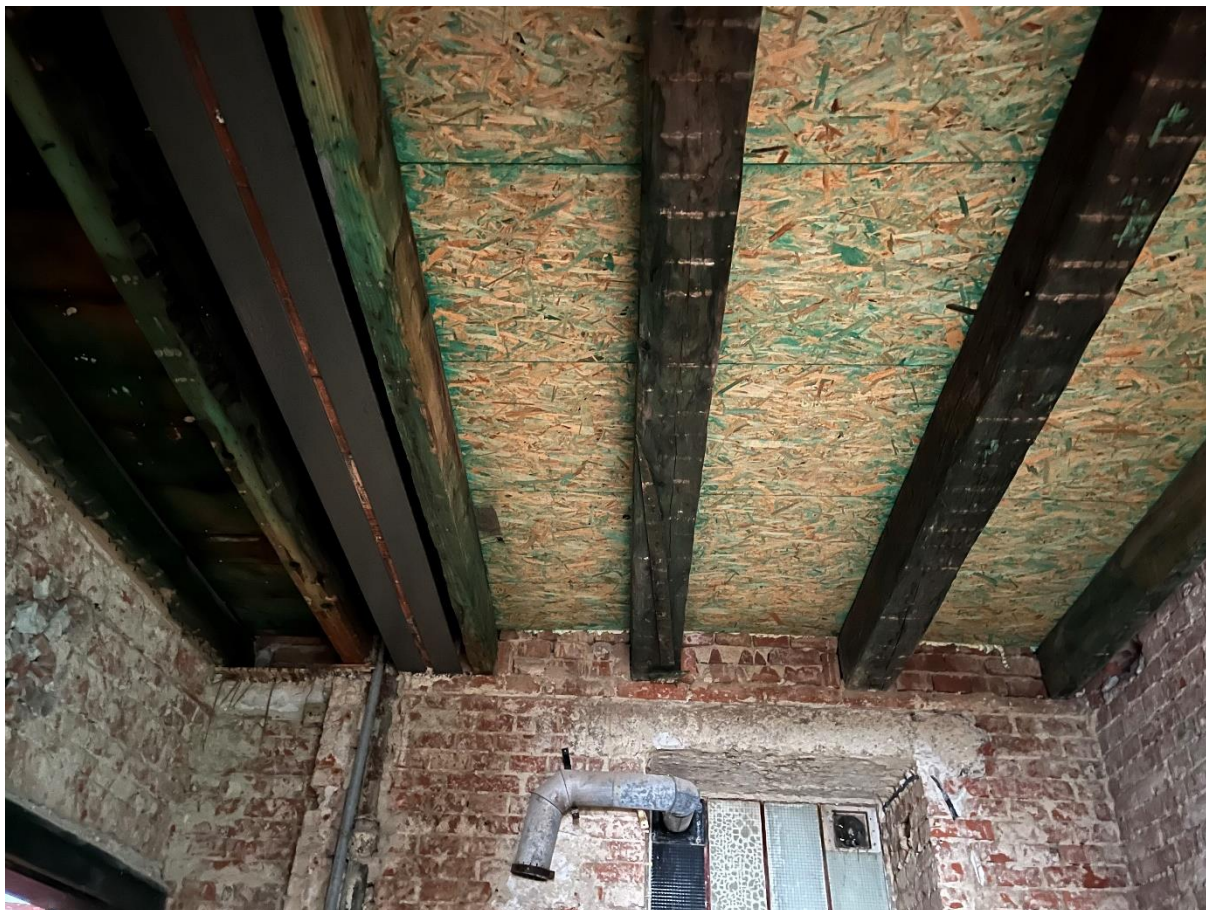
Stropní konstrukce nad suterénem jsou řešeny jako cihelné klenby. Dále pak nad prvním nadzemním podlažím je stropní konstrukce řešena jako dřevěná trémová, kdy z odkryté stropní konstrukce (dolní hrana) bytu č. 1 je zřejmé, že vzdálenost mezi trámy je ≈ 850 mm.

V minulosti na této konkrétní stropní konstrukci nad bytem č.1 proběhlo statického opatření, a to z důvodu havárie v bytě č.3, který se nachází právě nad bytem č.1. V minulosti došlo k vyplavení vodou a dřevěné trámy byly natolik poškozeny, že bylo potřeba zajistit jejich zpevnění. Toto zpevnění bylo provedeno pomocí průvlaku, který je zhotoven z ocelových I profilů, mezi nimiž jsou vloženy cihly plné pálené.

Obr.10: Stropní konstrukce nad 1.NP, Byt č.1

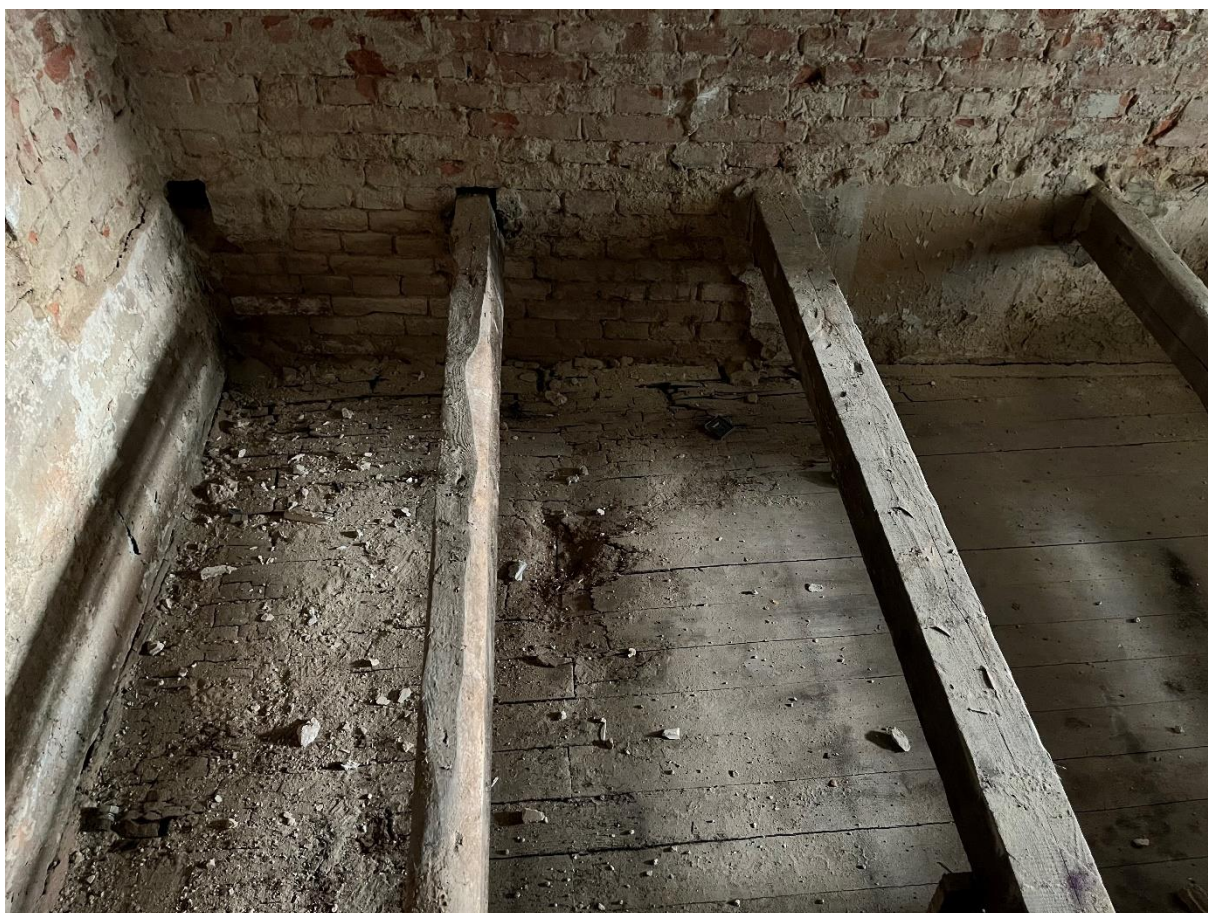
Dále bylo v bytě č.1 zjištěno obnažení podlahové konstrukce a také horní části stropní konstrukce nad suterénem (klenby). Klenba je z horního líce opatřena prkenným záklopem, který je právě viditelný z bytu č.1. Nad tímto prkenným záklopem ve výšce cca 630 mm jsou osazeny podlahové dřevěné nosné trámy o dimenzi $\approx 120/140$ mm. Horní líc podlahových trámů je ve výšce 130 mm pod úrovní vstupu do bytu.

Obr.11: Podlahová konstrukce v 1.NP, Byt č.1

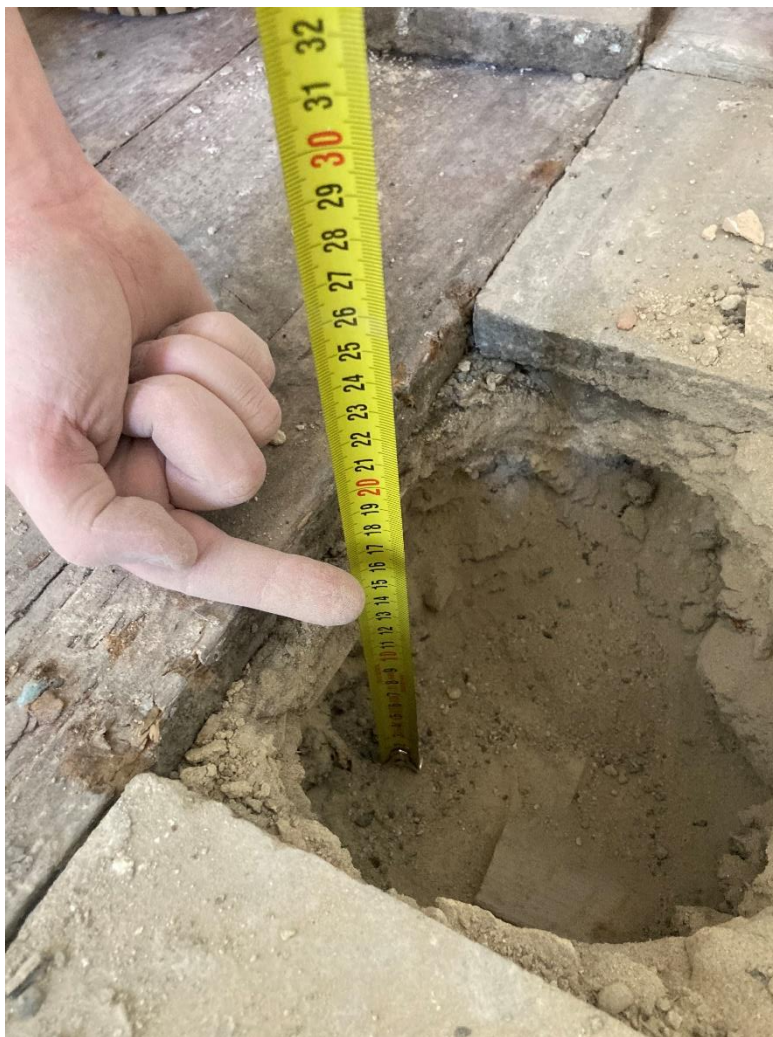
Obr.12: Sonda do podlahové konstrukce v 5.NP, Byt č.2

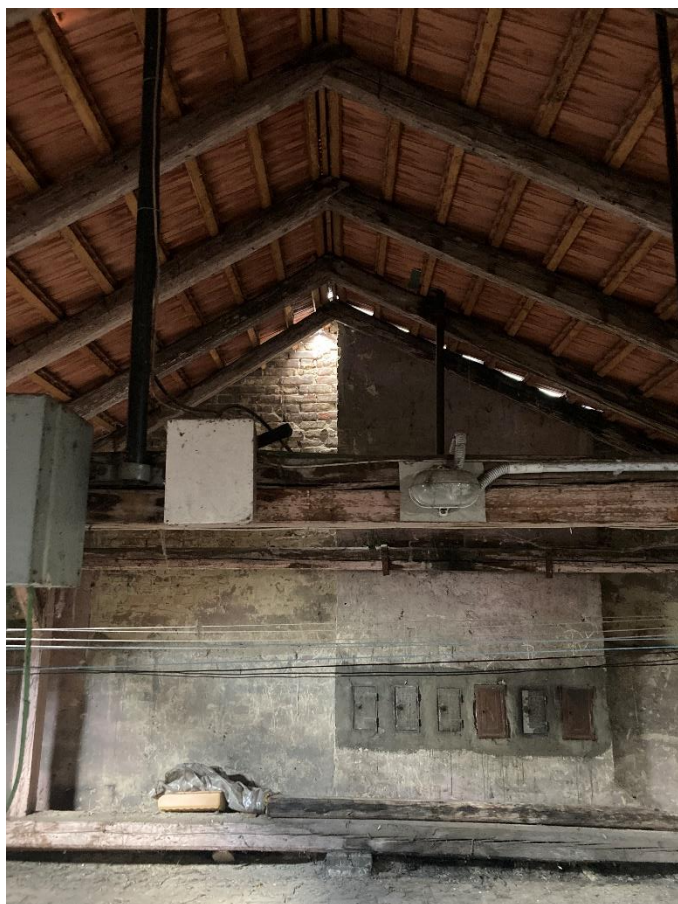
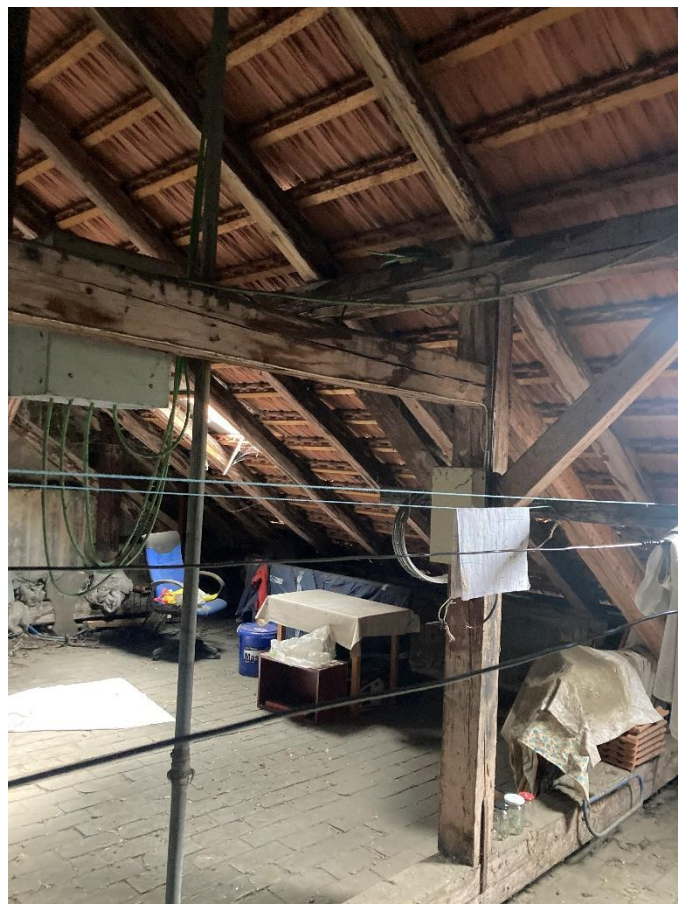
Dřevěné prvky krovu nevykazují známky napadení dřevokazným hmyzem a houbami. Skladba střešní krytiny neobsahuje difuzně otevřenou fólii a střešní tašky již nedoléhají, z tohoto důvodu jsou dřevěné prvky krovu částečně vystaveny povětrnostním vlivům – pronikající dešťová voda, sníh, apod.

Obr.13 a 14: Krov, BD Úvoz 16

Tuto situaci doporučujeme v dohledné době napravit, aby nedocházelo k degradaci krovu a případnému selhání střešní konstrukce.
