ZPRÁVA O REVIZI KANALIZACE

Objekt : ZŠ a MŠ, Husova 17
Místo: Brno - střed
Datum : 4. 1. 2013

Sebak spol. s r. o.
Kudrnova 27, 620 00 Brno
IČO : 60696834

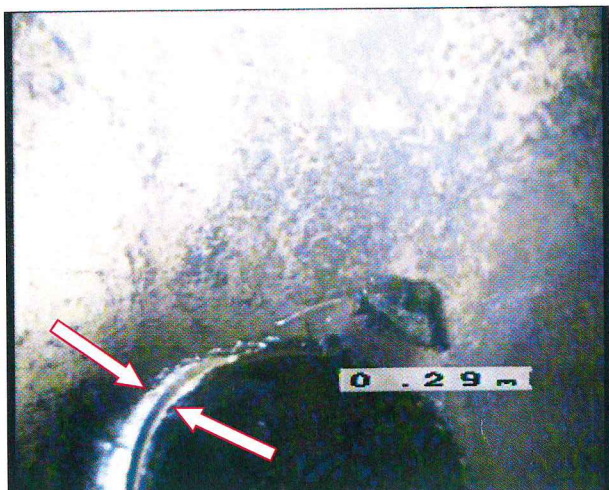
| Foto č. | Staničení / m | Popis nálezu |
|---|---|--|
| 001 | 0,4 | Odchylka polohy, podélná - axiální, cca 1 - 2cm, možná exfiltrace |

Spoje: Spoj ve staničení 0,4m je netěsný. Spoje ve zděné části úseku jsou taktéž netěsné.

FOTO 001: 0,4m - odchylna polohy, podélná - axiální,
cca 1 - 2cm, možná exfiltrace

Doporučujeme odstranit uvedené poruchy a překážky.

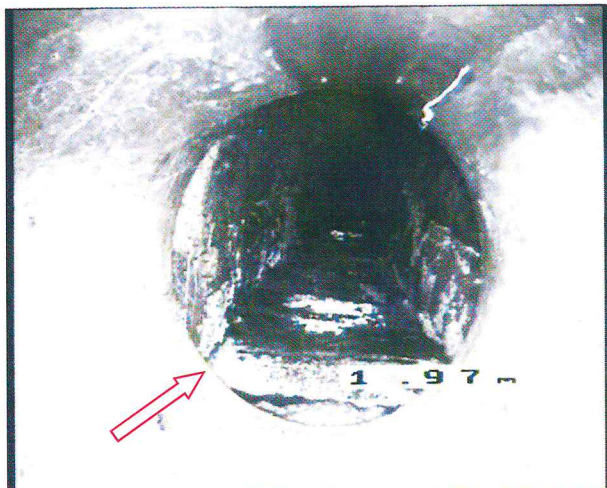
| Foto č. | Staničení / m | Popis nálezu |
|---|---|--|
| 002 | 2,1 | Geometrická změna profilu potrubí, obdélník |

FOTO 002: 2,1m - geometrická změna profilu potrubí, obdélník

Doporučujeme odstranit uvedené poruchy.

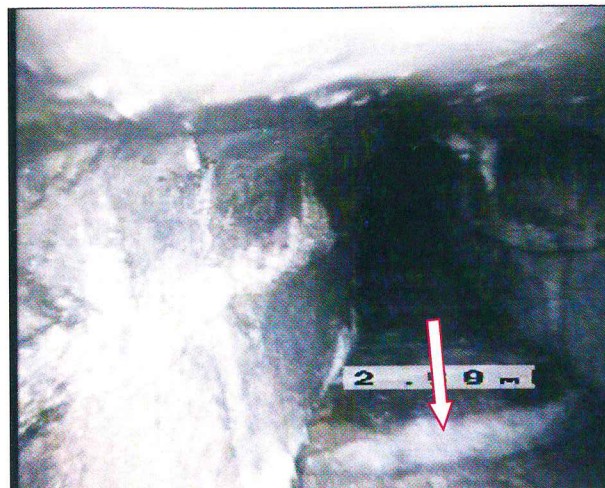
| Foto č. | Staničení / m | Popis nálezu |
|---|---|--|
| 003 | 2,1 | Změna materiálu, zděné stěny, netěsné |

| Stěny potrubí: | Kameninové potrubí bez zjevných poruch. Zděné stěny za staničením 2,1m jsou netěsné. |
| Spoje: | Kameninové spoje bez zjevných poruch. Spoje ve zděné části úseku jsou netěsné. |

FOTO 003: 2,1m - změna materiálu, zděné stěny, netěsné

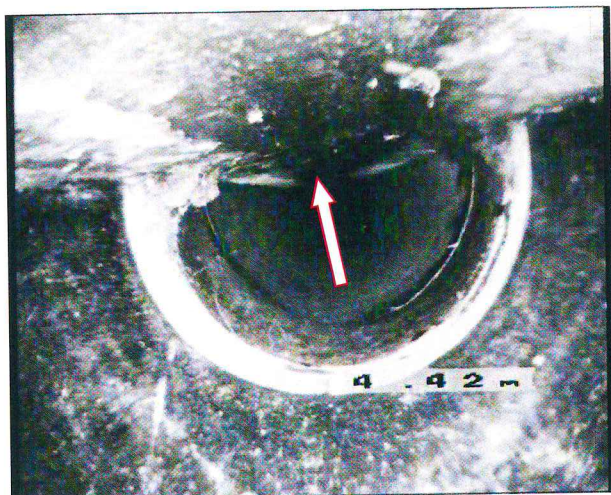
| Foto č. | Staničení / m | Popis nálezu |
|---|---|---|
| 004 | 0,0 | Překážka odtoku, pevná, dno cca 10 - 40% profilu v úseku 0,0 - 4,5m |

| Průtočnost: | Omezena pevnou překážkou v průtočné části v úseku 0,0 - 4,5m. V revidovaném úseku dochází k úniku kanalizačních vod mimo potrubí. |

FOTO 004: 0,0m - překážka odtoku, pevná, dno cca 10 - 40% profilu v úseku 0,0 - 4,5m

Doporučujeme odstranit uvedené poruchy a překážky.

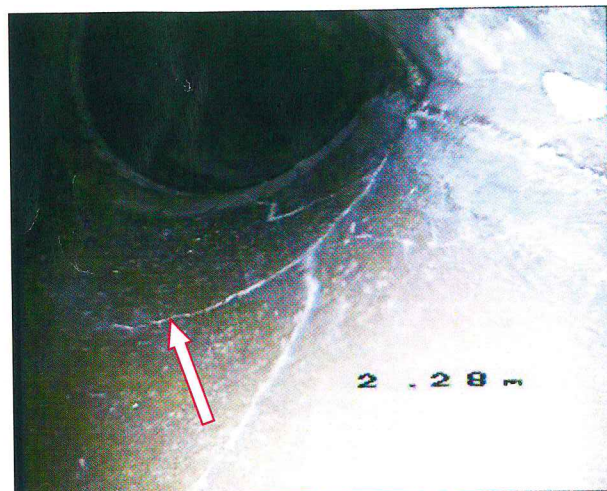
| Foto č. | Staničení / m | Popis nálezu |
|---|---|---|
| 005 | 1,3 | Netěsnost, paprskovité trhliny, celkový obvod, exfiltrace |

| Stěny potrubí: | Kameninové potrubí narušeno trhlinami. Zděné stěny jsou netěsné. |

FOTO 005: 1,3m - netěsnost, paprskovité trhliny, celkový obvod, exfiltrace

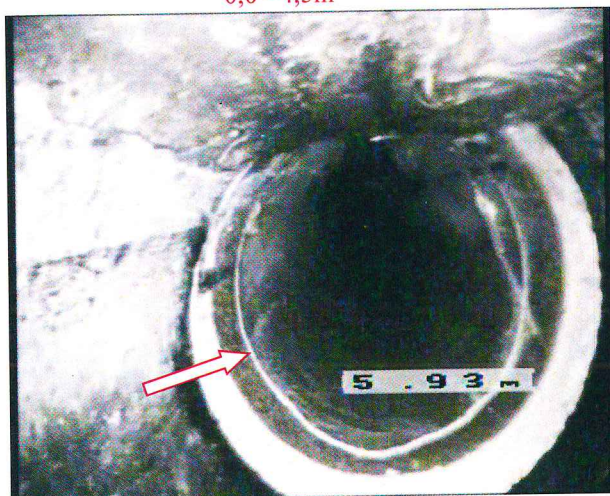
| Foto č. | Staničení / m | Popis nálezu |
|---|---|---|
| 006 | 6,1 | Netěsnost, trhlina, příčná, celkový obvod, exfiltrace |

FOTO 006: 6,1m - netěsnost, trhlina, příčná, celkový obvod, exfiltrace

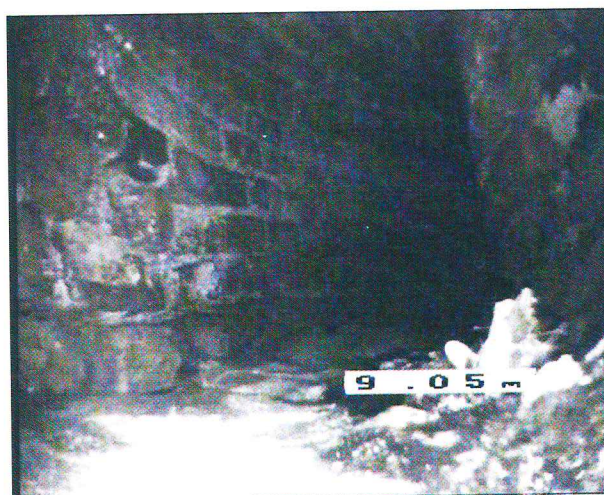
| Foto č. | Staničení / m | Popis nálezu |
|---|---|---|
| 007 | 7,7 | Geometrická změna profilu potrubí, obdélník |

FOTO 007: 7,7m - geometrická změna profilu potrubí, obdélník

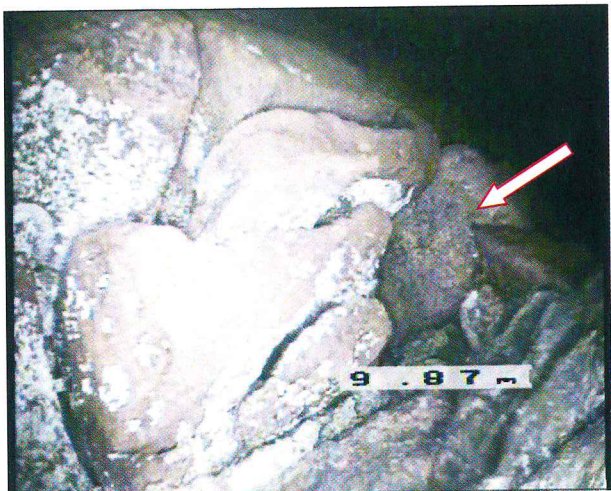
| Foto č. | Staničení / m | Popis nálezu |
|---|---|---|
| 008 | 7,7 | Změna materiálu, zděné stěny, netěsné |

| Spoje: | Kameninové spoje bez zjevných poruch. Spoje ve zděné části úseku jsou netěsné. |

FOTO 008: 7,7m - změna materiálu, zděné stěny,
netěsné
