D.1.1 – Architektonicko – stavební řešení
Část: Stavebně technický průzkum

Oprava ZTI v domě Vídeňská 36

Název stavby	: Oprava ZTI v domě Vídeňská 36
Místo stavby	: Vídeňská 249/36 639 00 Brno – Štýřice parc. č.: 1217 k. ú.: Štýřice [610186]
Stavebník	: Statutární město Brno, městská část Brno-střed Dominikánské nám. 196/1 602 00 Brno <u>Doručovací adresa:</u> Dominikánská 264/2, 601 69 Brno
Generální projektant	: Bres spol. s r.o. Vranovská 768/95 614 00 Brno
Projektová část	: D.1.1 – Architektonicko – stavební řešení Část: Stavebně technický průzkum
Zodpovědný projektant	: Ing. Jiří Reitknecht autorizace č.: 1003689
Datum zpracování	: 8/2024

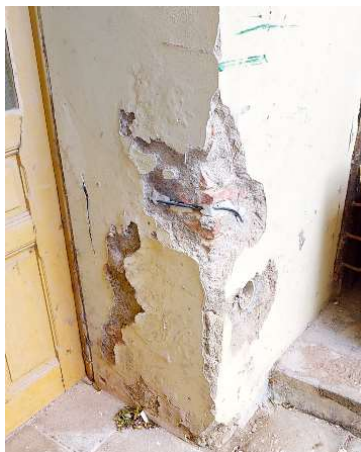
Stav vnějších omítek 1.NP

Vnější omítky jsou cemento-vápenné s povrchovou úpravou – štuk. Na některých místech jsou omítky opadané a na některých popraskané. Místy je omítka barevně odlišena z důvodu dřívější rekonstrukce.

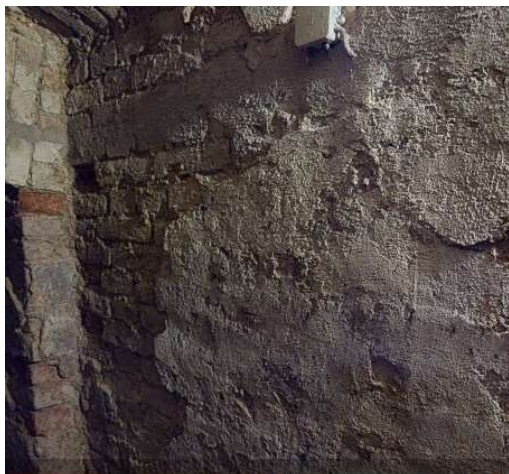
Stav vnitřních omítek 1.PP:

Vnitřní omítky jsou cemento-vápenné s povrchovou úpravou – štuk. Obecně na schodišti, na pavlačích a v bytech jsou omítky v dobrém technickém stavu. V prvním podzemním podlaží jsou omítky vlhké a opadané. Místy se vyskytuje plíseň.

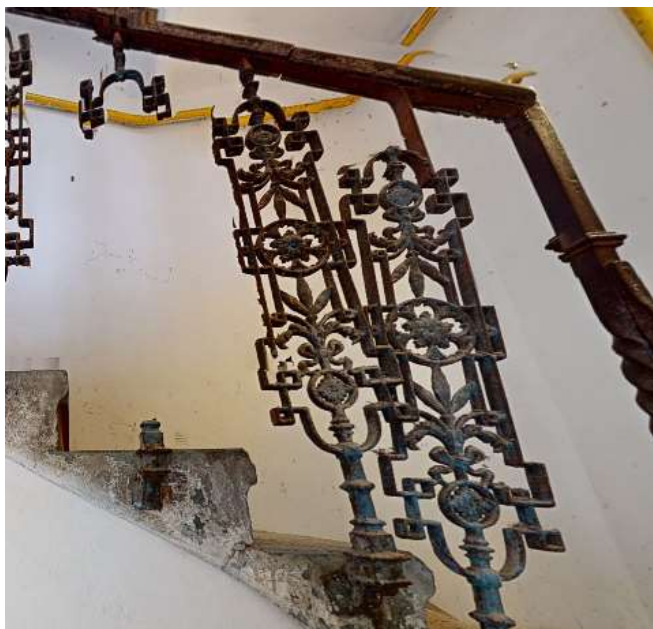
Stav zábradlí u hlavního schodiště 1.NP:

Hlavní schodiště je přímé dvouramenné. Schodiště je zachovalé, nášlapná vrstva je provedena z teraco a nejsou evidované žádné poruchy či havárie. Zábradlí je zrezlé a na některých místech je nekompletní. Nášlapná vrstva na podestách je z keramické dlažby, která je místy poškozena

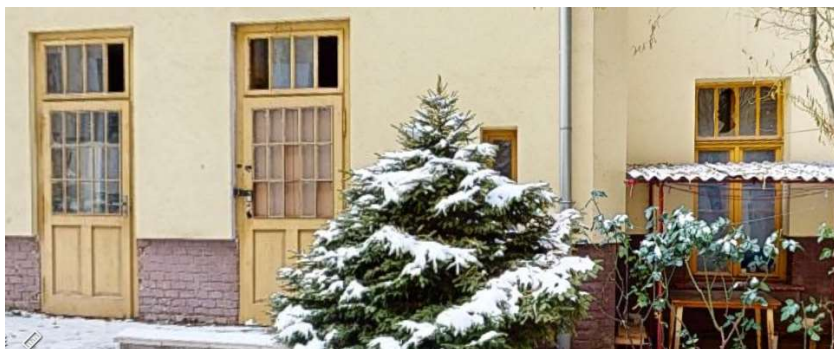
Okenní výplň v 1 NP:

Okna v objektu jsou z části plastová s dvojsklem a částečně se jedná o okna dřevěná rámová dvojitá. V prostorách sloužících jako sklad v 1 NP jsou okenní výplně rozbitá.

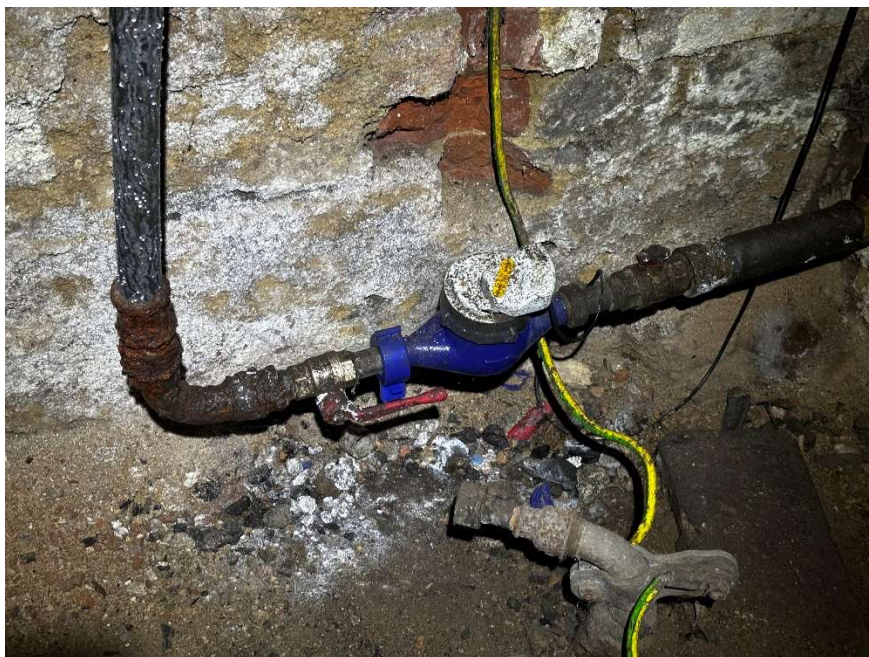
Hlavní uzávěr vody:

U potrubí z pozinkované oceli jsou známky koroze a uzavírací armatury jsou zatuhlé a neplní tak svůj účel.

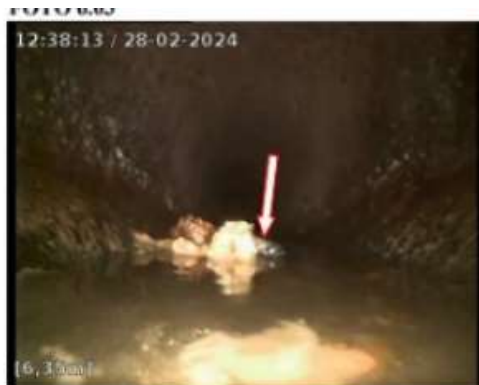
Hladina odpadní vody v přípoje:

Stávající ležatá kanalizace v objektu je vedena, jak pod podlahou v 1.PP, tak i v zemi ve dvoře. Část ležaté kanalizace je v podvěsu. Potrubí je z betonu DN150 případně kameniny. Na vedení potrubí se objevují značné závady, které mohou mít za následek průsak odpadních vod do podloží. Koroze potrubí je značná a potrubí vykazuje závady a praskliny. V kanalizaci se nachází pevné usazeniny. Na ležatou kanalizaci jsou napojeny i dešťové vody. Samotná přípojka je trvale z části zavodněná a neplní tak svoji funkci – rychlého a bezproblémového odtoku odpadních vod z objektu.

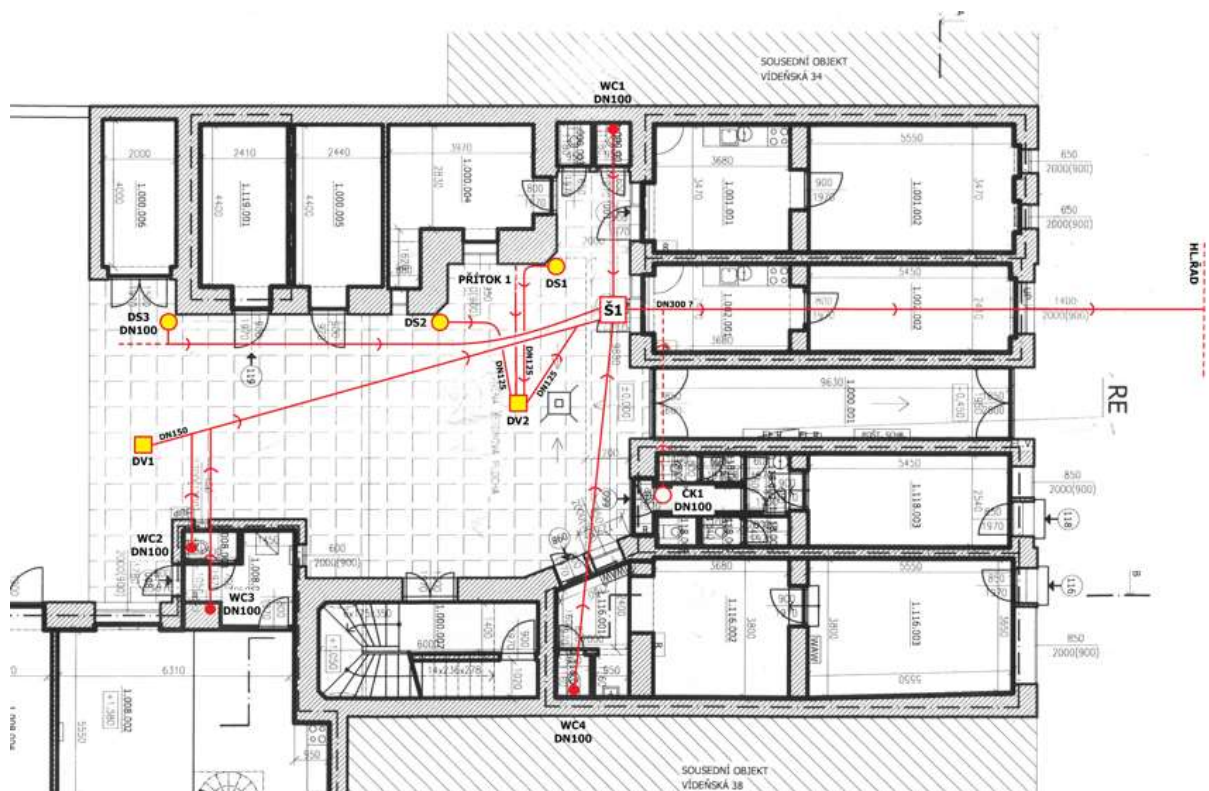
Plánek provedených kamerových kontrol ležaté kanalizace:

Pro objektivní zhodnocení stavu byly provedeny kamerové zkoušky společností SEBAK spol. s r.o. Záznam o těchto kamerových zkouškách je součástí samostatného oddílu PD.

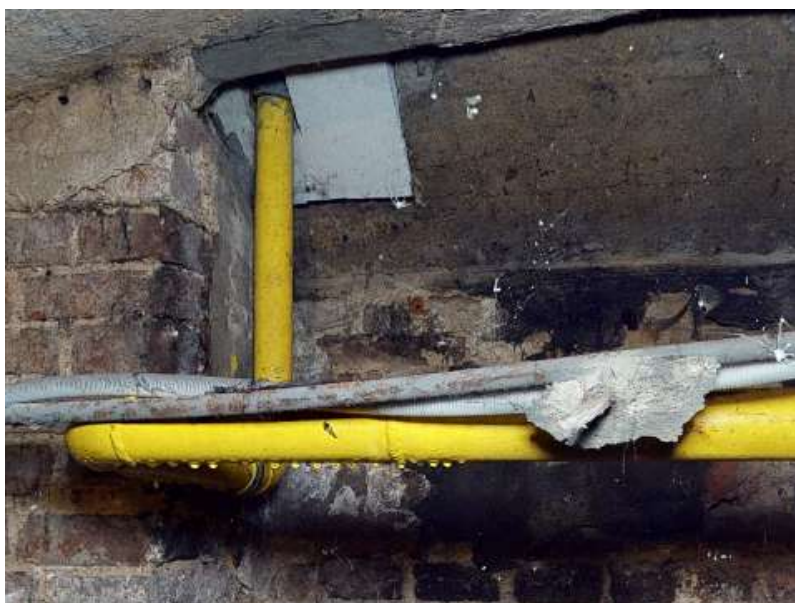
Vstup zemního plynu do objektu v 1.PP:

Objekt je napojen na uliční nízkotlaký plynovod. Na jižní straně se na ulici Vídeňská v 1.NP nachází hlavní uzavěr plynu. Rozvody v domě jsou z oceli s nerozebíratelnými spojem. V 1.PP je část rozvodů z oceli s montovaným spojem.
