D.1.1 – Architektonicko – stavební řešení
Část: Stavebně technický průzkum

Oprava ZTI v domě Vídeňská 36

Bres spol. s r.o.

08/2024

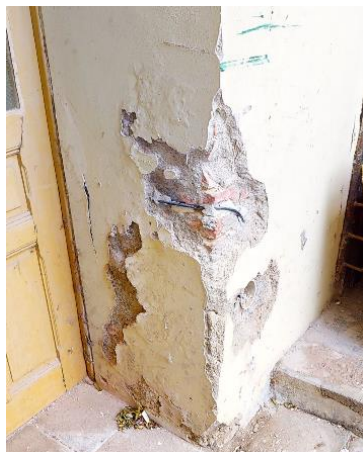
Stav vnějších omítek 1.NP

Vnější omítky jsou cemento-vápenné s povrchovou úpravou – štuk. Na některých místech jsou omítky opadané a na některých popraskané. Místy je omítka barevně odlišena z důvodu dřívější rekonstrukce.

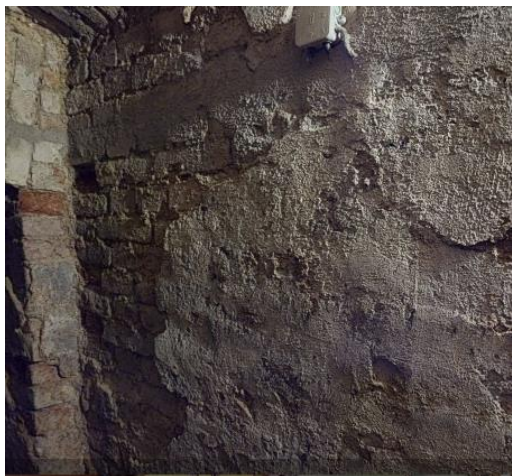
Stav vnitřních omítek 1.PP:

Vnitřní omítky jsou cemento-vápenné s povrchovou úpravou – štuk. Obecně na schodišti, na pavlačích a v bytech jsou omítky v dobrém technickém stavu. V prvním podzemním podlaží jsou omítky vlhké a opadané. Místy se vyskytuje plíseň.

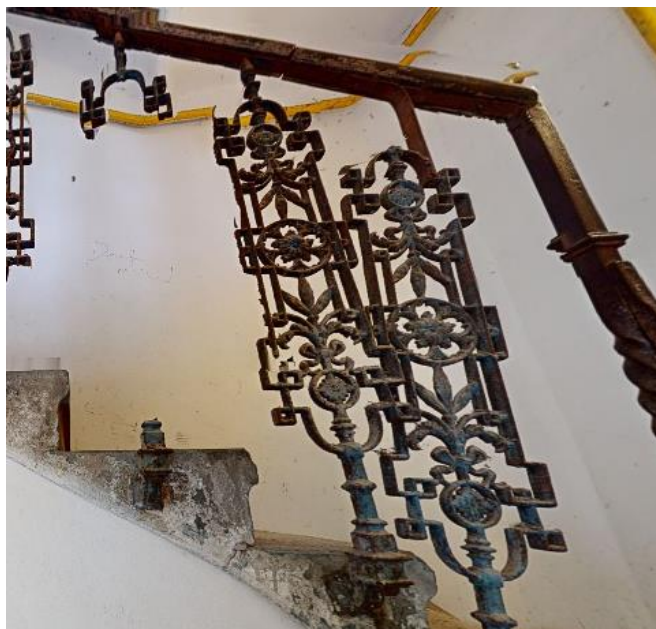
Stav zábradlí u hlavního schodiště 1.NP:

Hlavní schodiště je přímé dvouramenné. Schodiště je zachovalé, nášlapná vrstva je provedena z teraco a nejsou evidované žádné poruchy či havárie. Zábradlí je zrezlé a na některých místech je nekompletní. Nášlapná vrstva na podestách je z keramické dlažby, která je místy poškozena

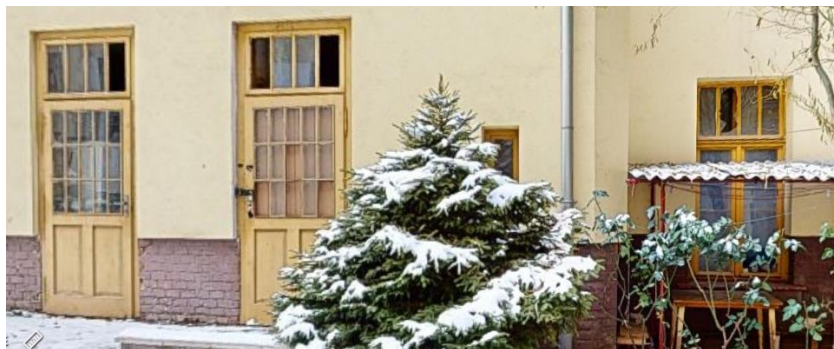
Okenní výplň v 1 NP:

Okna v objektu jsou z části plastová s dvojsklem a částečně se jedná o okna dřevěná rámová dvojitá. V prostorách sloužících jako sklad v 1 NP jsou okenní výplně rozbitá.

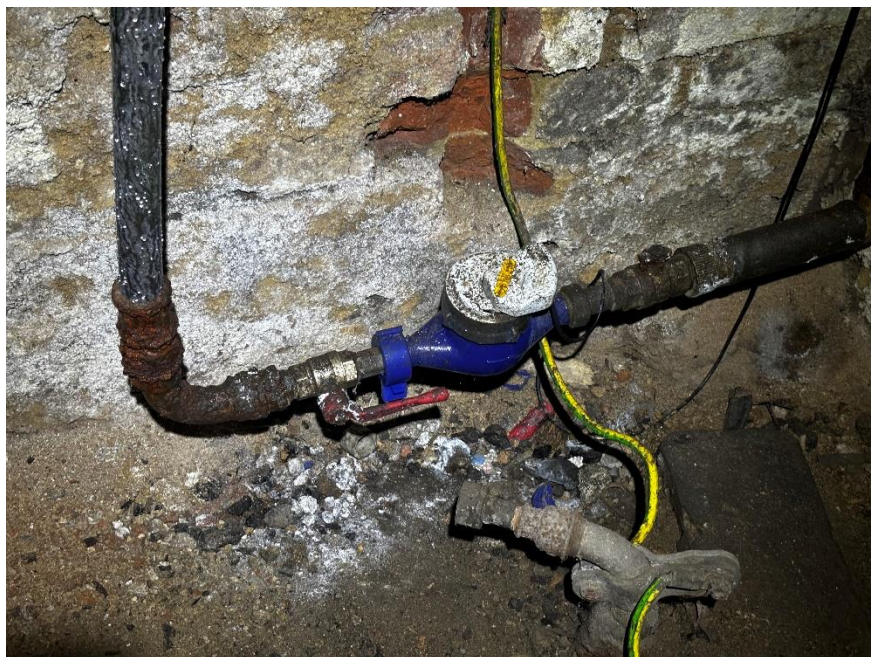
Hlavní uzávěr vody:

U potrubí z pozinkované oceli jsou známky koroze a uzavírací armatury jsou zatuhlé a neplní tak svůj účel.

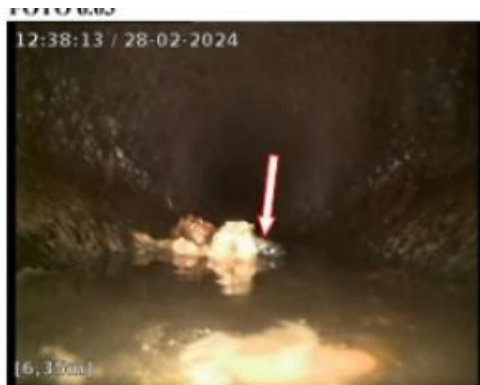
Hladina odpadní vody v přípoje:

Stávající ležatá kanalizace v objektu je vedena, jak pod podlahou v 1.PP, tak i v zemi ve dvoře. Část ležaté kanalizace je v podvěsu. Potrubí je z betonu DN150 případně kameniny. Na vedení potrubí se objevují značné závady, které mohou mít za následek průsak odpadních vod do podloží. Koroze potrubí je značná a potrubí vykazuje závady a praskliny. V kanalizaci se nachází pevné usazeniny. Na ležatou kanalizaci jsou napojeny i dešťové vody. Samotná přípojka je trvale z části zavodněná a neplní tak svoji funkci – rychlého a bezproblémového odtoku odpadních vod z objektu.

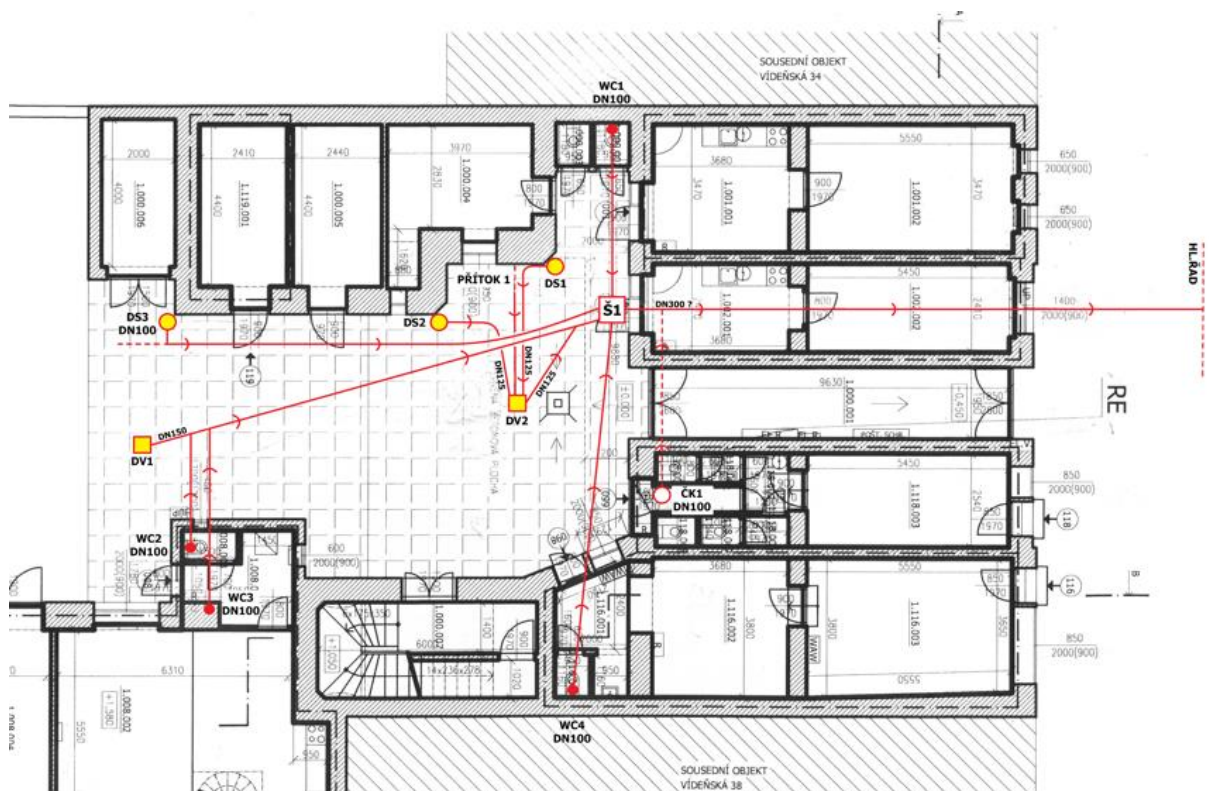
Plánek provedených kamerových kontrol ležaté kanalizace:

Pro objektivní zhodnocení stavu byly provedeny kamerové zkoušky společností SEBAK spol. s r.o. Záznam o těchto kamerových zkouškách je součástí samostatného oddílu PD.

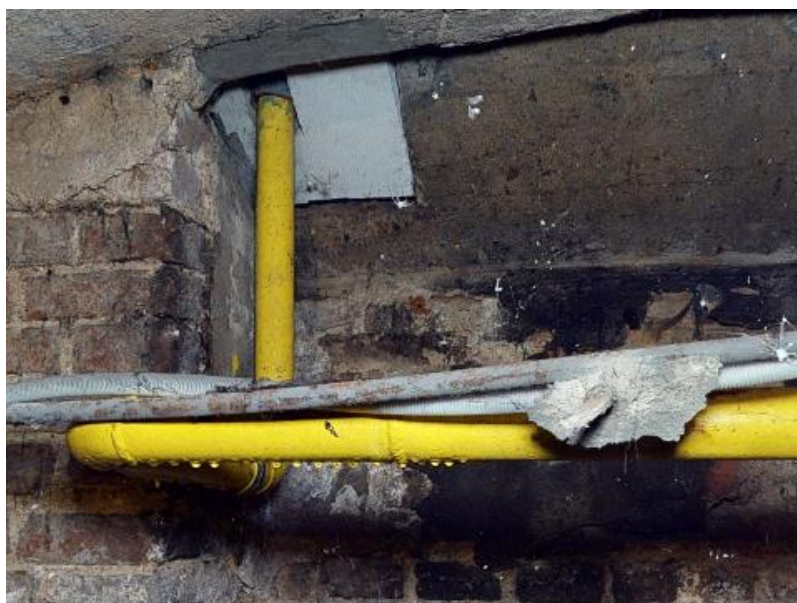
Vstup zemního plynu do objektu v 1.PP:

Objekt je napojen na uliční nízkotlaký plynovod. Na jižní straně se na ulici Vídeňská v 1.NP nachází hlavní uzávěr plynu. Rozvody v domě jsou z oceli s nerozebíratelnými spojem. V 1.PP je část rozvodů z oceli s montovaným spojem.
