D.1.1 – Architektonicko – stavební řešení
Část: Stavebně technický průzkum

Oprava ZTI v domě Vídeňská 38

08/2024

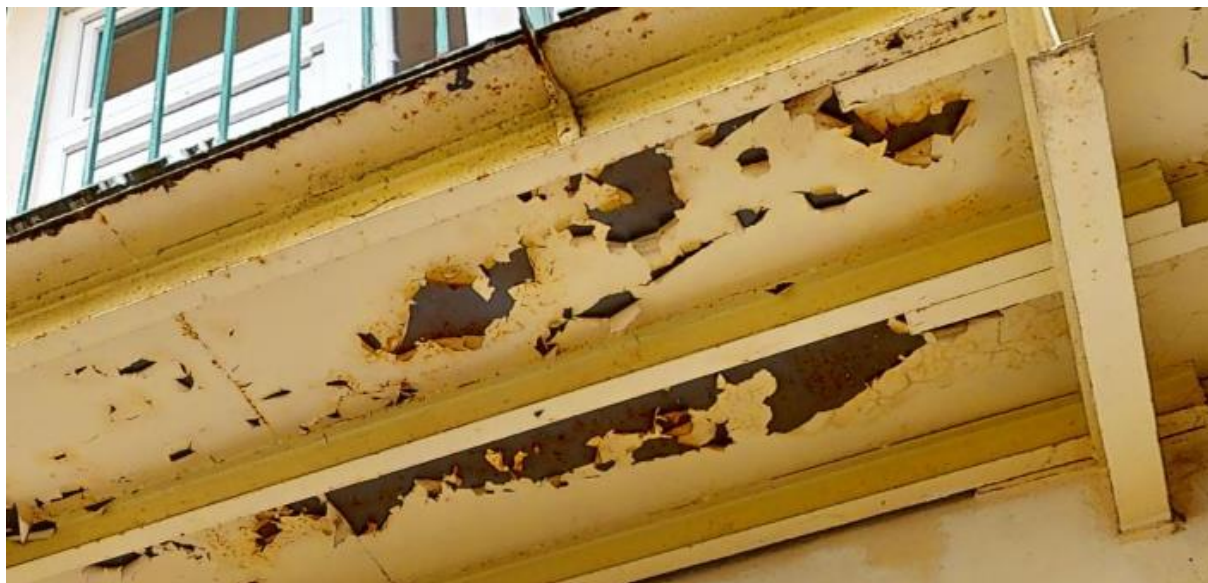
Stav nátěru na pavlači:

Pavlače byly zhotoveny pomocí 2 konstrukčních typů. První typ je vytvoření ze zcela ocelové konstrukce. Nosná část je tvořena z převislých ocelových I-nosníků. Konstrukce je zaklopena slizčkovým ocelovým plechem, který je opatřený ze spodní části nátěrem. Nátěr na těchto plechách je místy opadaný. Vrchní část plechu, která tvoří pochozí vrstvu, je místy zrezivělá. Ve druhé variantě je rovněž nosná část zhotovená z ocelových I nosníků. Jako záklop jsou použity železobetonové stropní desky. Na této konstrukci jsou patrné problémy se zatékáním vody a s tím spojená místy opadaná omítka na spodní části. Jako pochozí vrstva je použita keramická dlažba. Dlažba je v dobrém stavu, jen ve druhém nadzemním podlaží je část dlaždice na pavlači ulomeno.

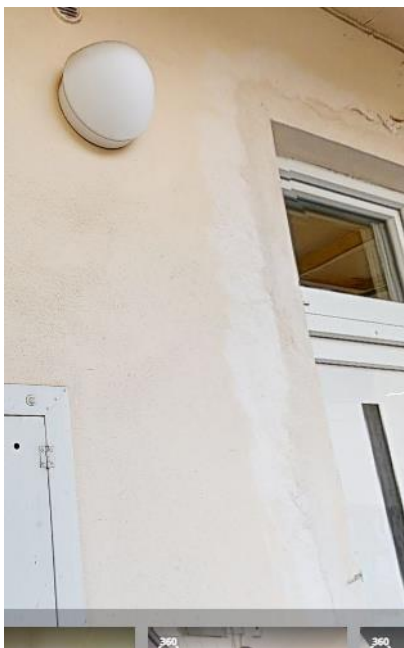
Stav omítek na pavlači ve 2. NP:

Vnější omítky jsou **cemento-vápenné s povrchovou úpravou – štuk**. Na některých místech jsou omítky opadané a na některých popraskané. Na omítkách na pavlači jsou viditelné barevné skvrny, místy je omítka opadaná. Rovněž omítka na chodbě je opadaná, místy špinavá.

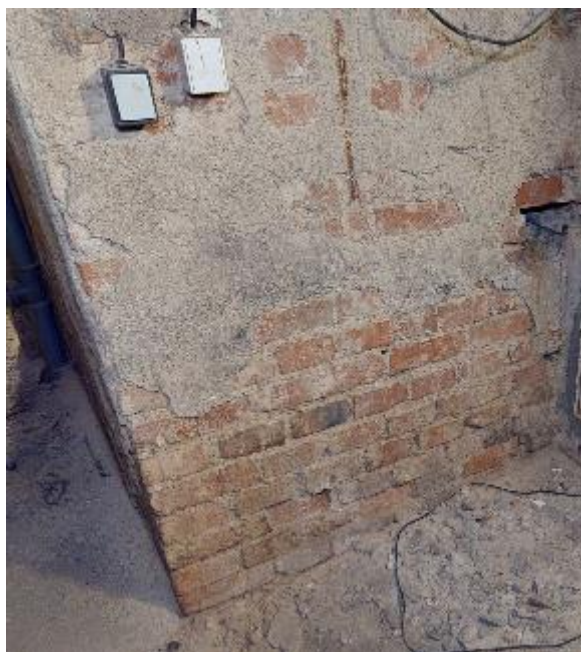
Stav vnitřních omítek ve 2. PP

Vnitřní omítky jsou cemento-vápenné s povrchovou úpravou – štuk. Obecně na schodišti jsou omítky v dobrém technickém stavu. V prvním podzemním podlaží jsou omítky vlhké a často opadané. Místy se vyskytuje plíseň.

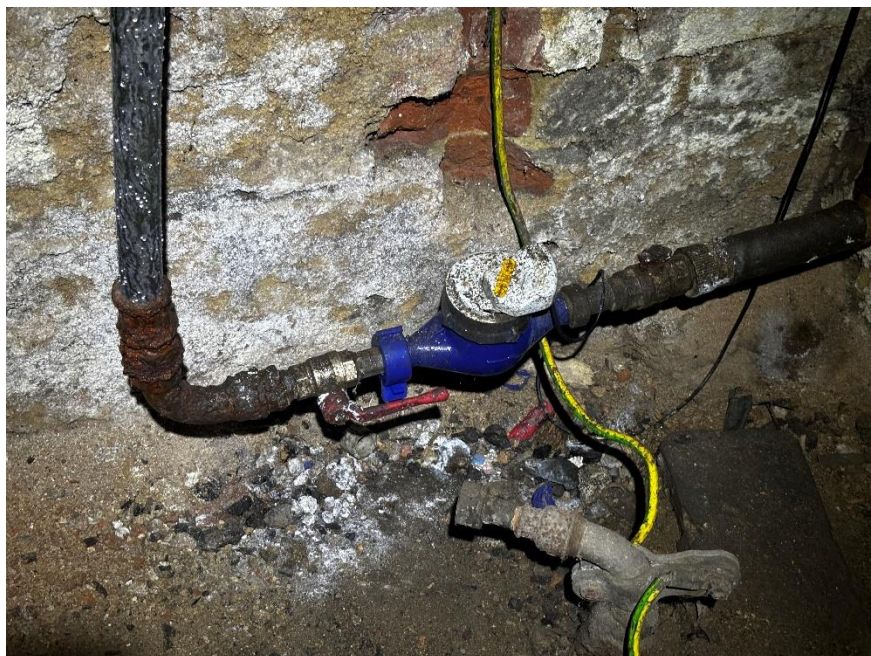
Hlavní uzávěr vody:

U potrubí z pozinkované oceli jsou známky koroze a uzavírací armatury jsou zatuhlé a neplní tak svůj účel.

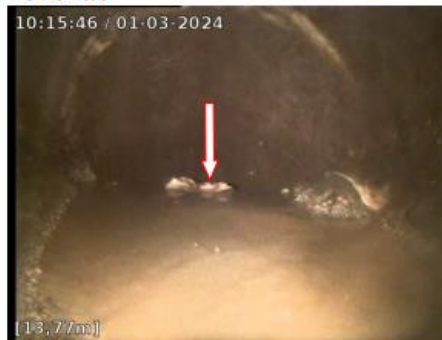
FOTO 1.08

Stávající ležatá kanalizace v objektu je vedena pod podlahou v 1.PP a část je v podvěsu. Potrubí je z litiny DN70 -125 případně kameniny. Na vedení potrubí se objevují značné závady, které mohou mít za následek průsak odpadních vod do podlaží. Koroze potrubí je značná a potrubí vykazuje závady a praskliny. V kanalizaci se nachází pevné překážky. Odchylka polohy ve spoji horizontálně cca do 3 cm. Na ležatou kanalizaci jsou napojeny i dešťové vody. Samotná přípojka je trvale z části zavodněná a neplní tak svoji funkci – rychlého a bezproblémového odtoku odpadních vod z objektu.

Hladina odpadní vody v přípoje:

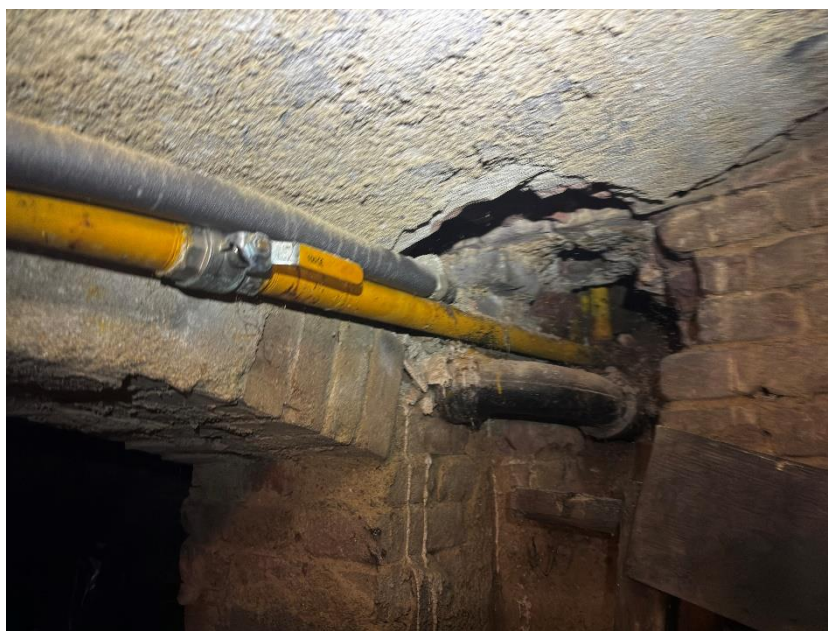
Vstup zemního plynu do objektu v 1.PP:

Objekt je napojen na uliční nízkotlaký plynovod. Na jihovýchodní straně se na ulici Vídeňská v 1.NP nachází hlavní uzavěr plynu. Rozvody v domě jsou původní z oceli s nerozebíratelnými spojem.
