**ZPRÁVA O PROVEDENÍ
STAVEBNĚ TECHNICKÉHO PRŮZKUMU
V OBJEKTU ZÁKLADNÍ ŠKOLY A MATEŘSKÉ ŠKOLY
BRNO, HUSOVA 17, PŘÍSPĚVKOVÁ ORGANIZACE
NA ADRESE RAŠÍNOVA 3, BRNO**

Brno, únor 2025

ZŠ a MŠ Brno, Husova 17, příspěvková organizace
půdorys 3.NP - umístění sond

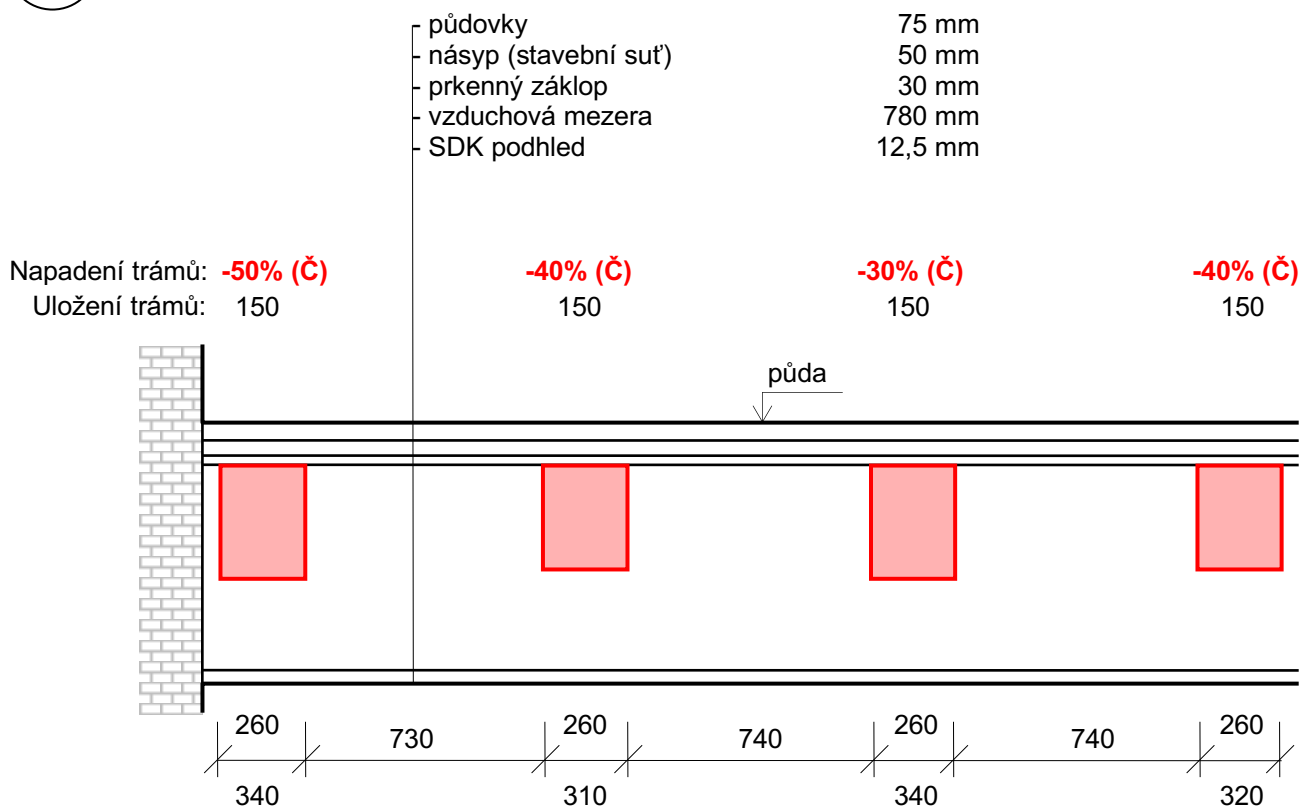
V1 Strop nad 3.NP, foto č. 1 - 4

- Na většině místech (sondy V1 – V3, V5 – V6) jsou stropní **trámy výrazně napadeny biotickými činiteli**, zejména pak dřevokaznými škůdci (červotoč proužkovaný) a v případě sondy V3 a V5 dokonce dřevokaznou houbou (dřevomorka domácí). **Stropní trámy jsou v místě uložení a v přilehlé části v poli oslabeny o více jak 30% místy až 100% průřezové plochy trámu (V3, V5).**

- S největší pravděpodobností nehrozí bezprostřední pokles nebo v extrémním případě zřícení části stropní konstrukce, ale je nutno u těchto konstrukcí provést nápravu v nejkratším možném časovém úseku!!

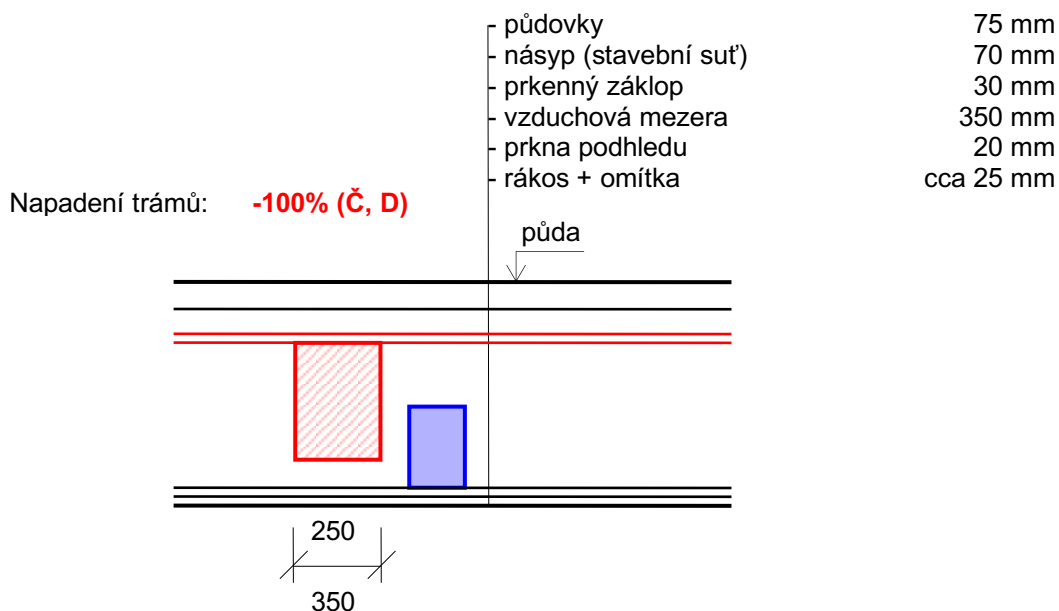
V3 Strop nad 3.NP, foto č. 9

- V místě **sondy V3 je zcela zničený stropní trám**, jedná se o prostor nad schodištěm, dle poškozených prvků krovu zde dříve docházelo k zatékání.
- U **sondy V6 je zcela zničený prkenný záklop** na nosných trámech, **hrozí zde jeho prolomení** a následně by mohlo dojít ke zřícení podhledu. V části již dokonce k výše uvedenému došlo, foto č.17!

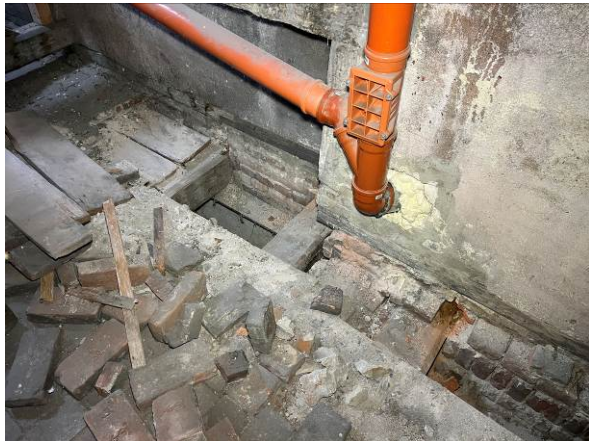
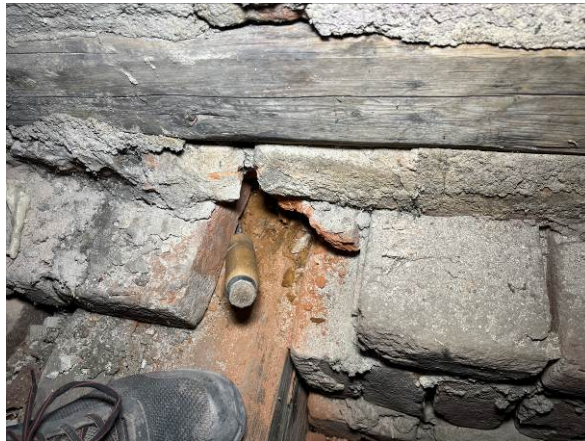
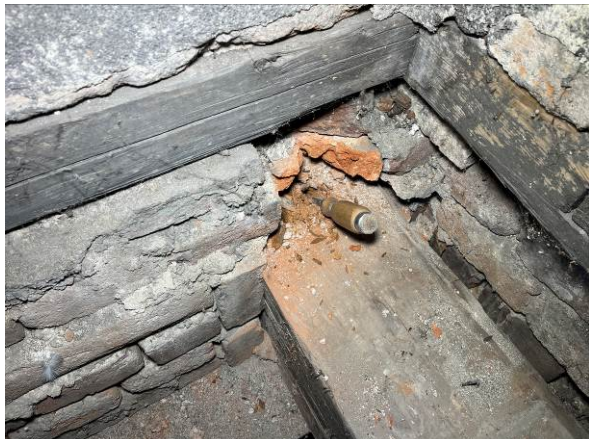
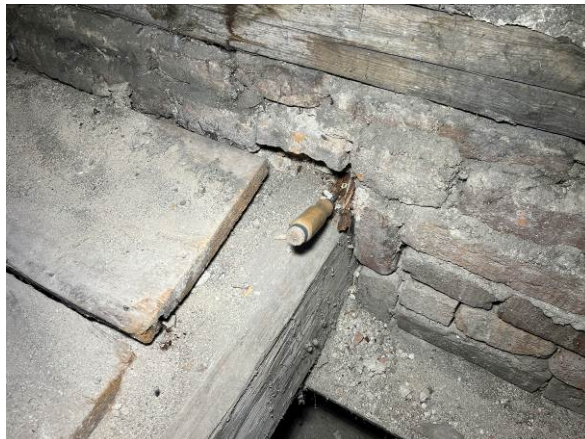
V2 Strop nad 3.NP, foto č. 5 - 8

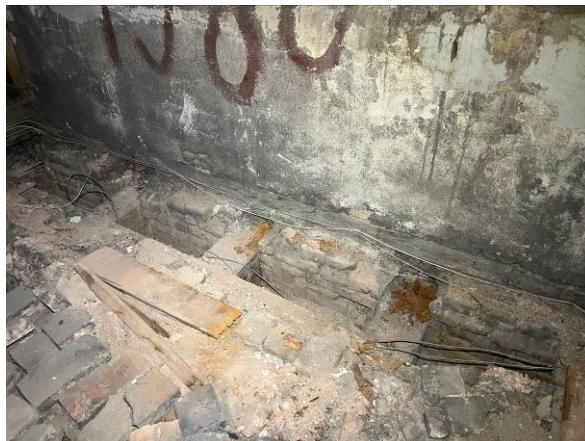
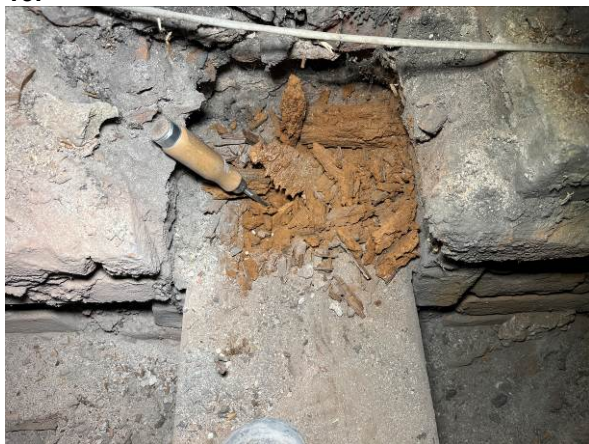
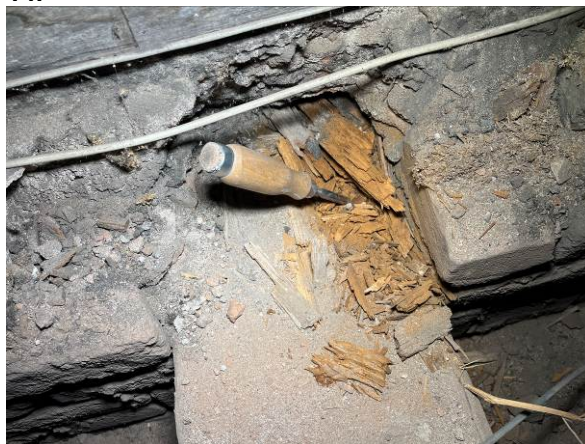
V5 Strop nad 3.NP, foto č. 12 - 14

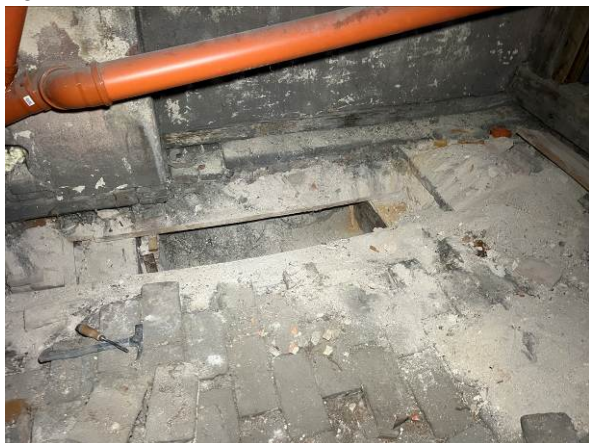
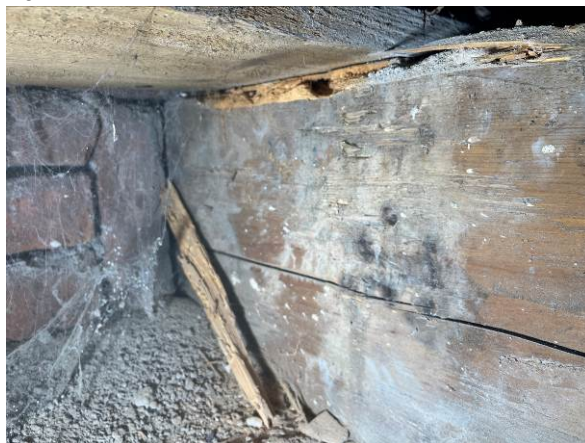
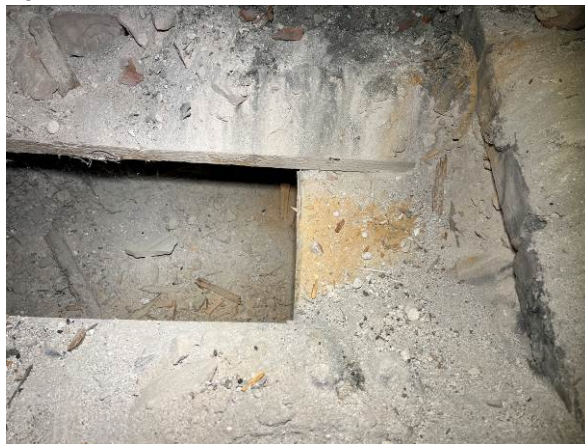
V6 Strop nad 3.NP, foto č. 15 - 18
