ODBORNÝ STATICKÝ POSUDEK  
STÁVAJÍCÍHO STAVU NEMOVITOSTI  
KUŽELNA, VEVEŘÍ 451/4, BRNO,  
p.č.334/1 k.ú. Veverí

Dne 16. 1. 2025 byla provedena odborná statická obhlídka nemovitosti na adrese  
KUŽELNA, VEVERČÍ 451/4, BRNO, p.č.334/1 k.ú. Veverčí.

Důvodem obhlídky bylo vyhodnocení rizik z viditelných prasklin – poruch na  
objektu.

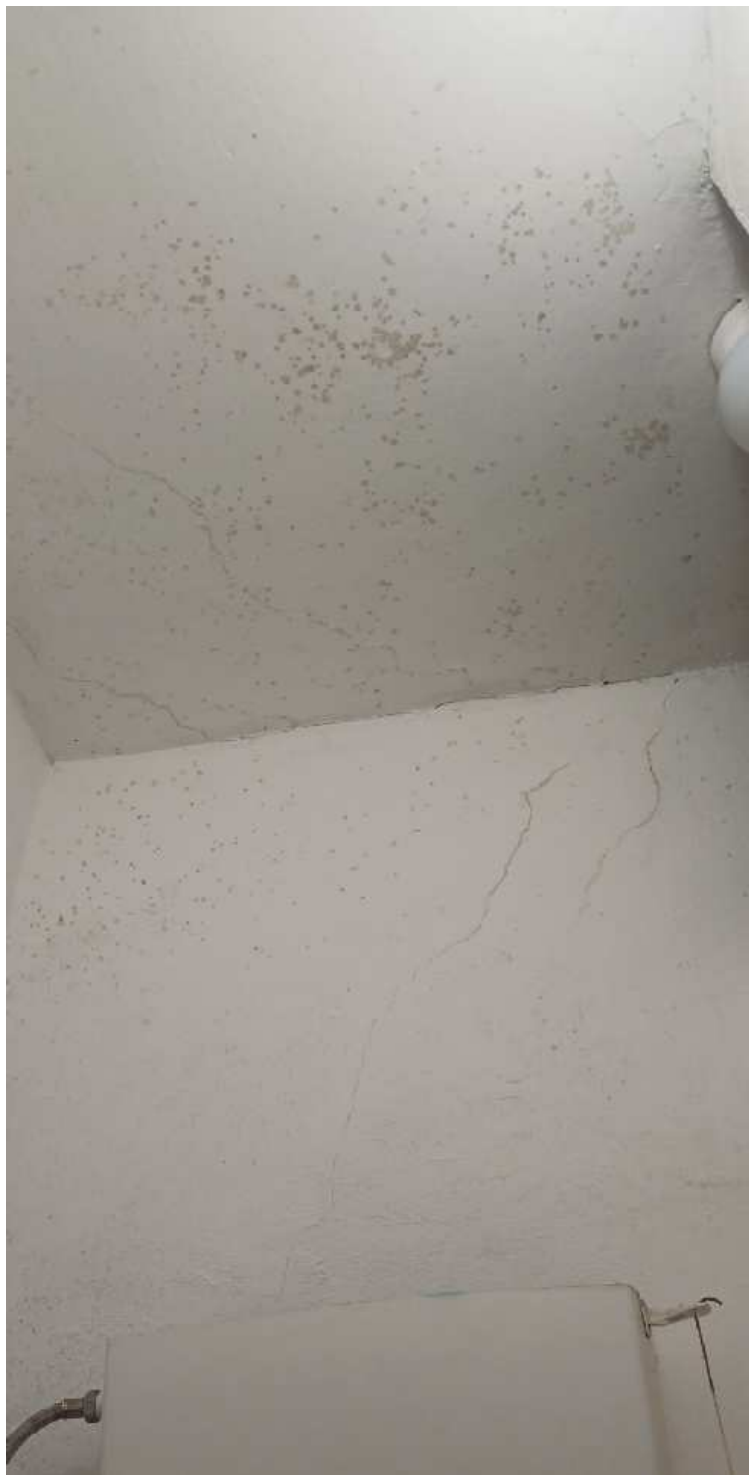
Strop na toaletách je flekatý od vlhkosti, taky je přítomnost vlasových trhlin

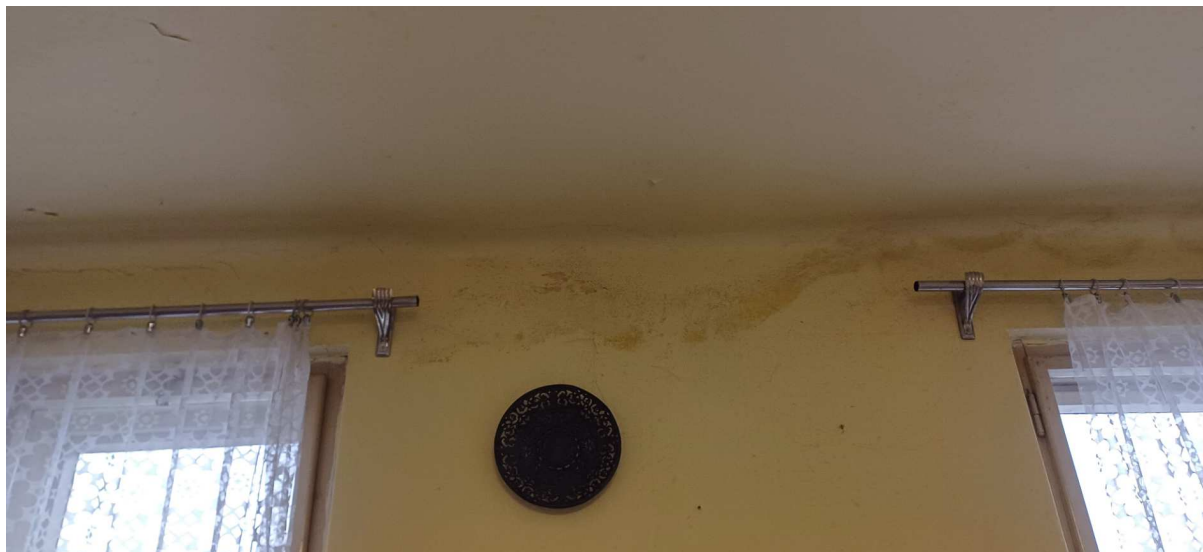
Viditelná vlhkost stropu a levé nosné stěny

Hnilý strop je poškozen od vody.

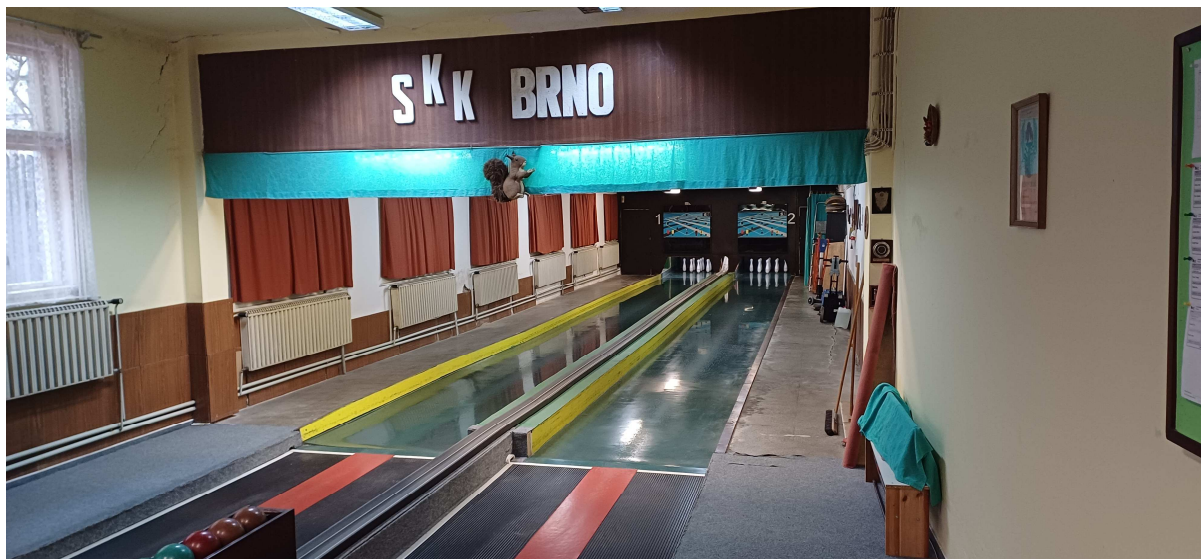
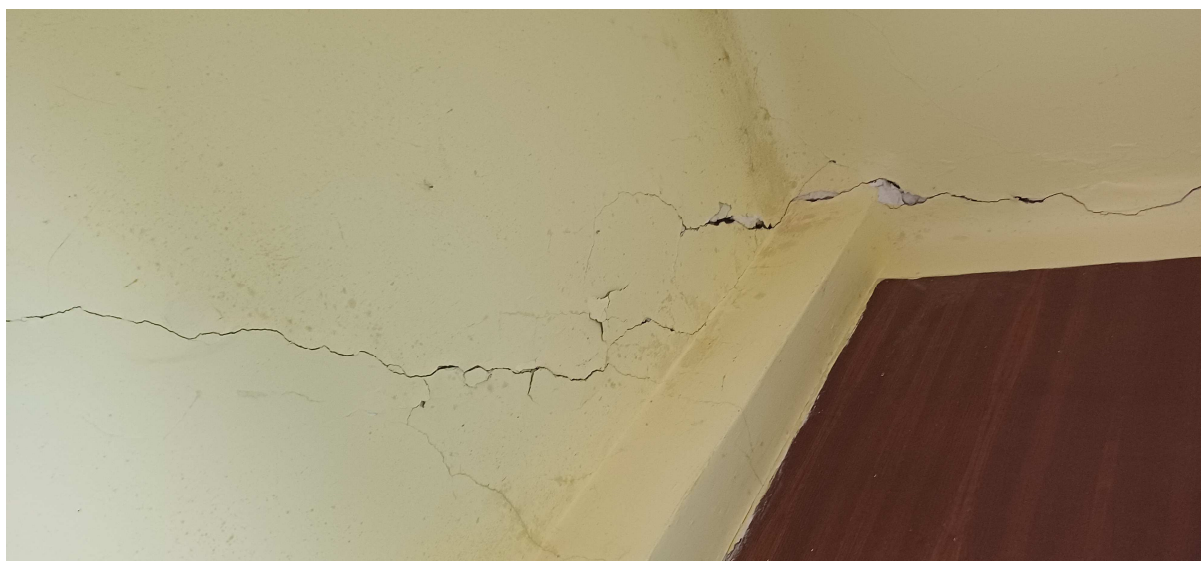
Prasklina v cca půlce objektu (začátek drah). Prasklina je rozevřená a značí nerovnoměrné sedání nižší části objektu.

Trhliny jsou s největší pravděpodobností způsobené dešťovou vodou,  
pravděpodobně mělkým založením, nebo zcela nevhodným založením objektu.

1. Řádné založení objektu, případně jeho sanaci tak, aby dále nedocházelo k dalšímu nadlimitnímu sedání objektu (mikropilotáž, zesílení základů na etapy apod.)

4. Zrevidovat dešťovou kanalizaci kolem objektu, je dost možné, že tato je poškozena a tím pádem vyplavuje ze základové spáry částičky zeminy, čímž způsobuje nerovnoměrné sedání objektu.

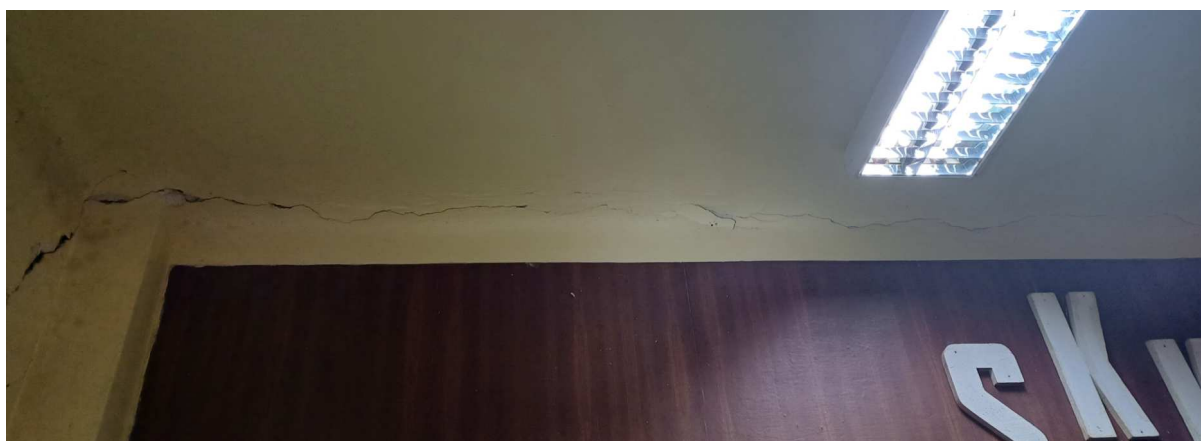
Prasklina je v celé šířce objektu a výskyt a tvar trhlin v pravé stěně značí,  
že sedání nižšího objektu je po celé šířce (obě nosné stěny)

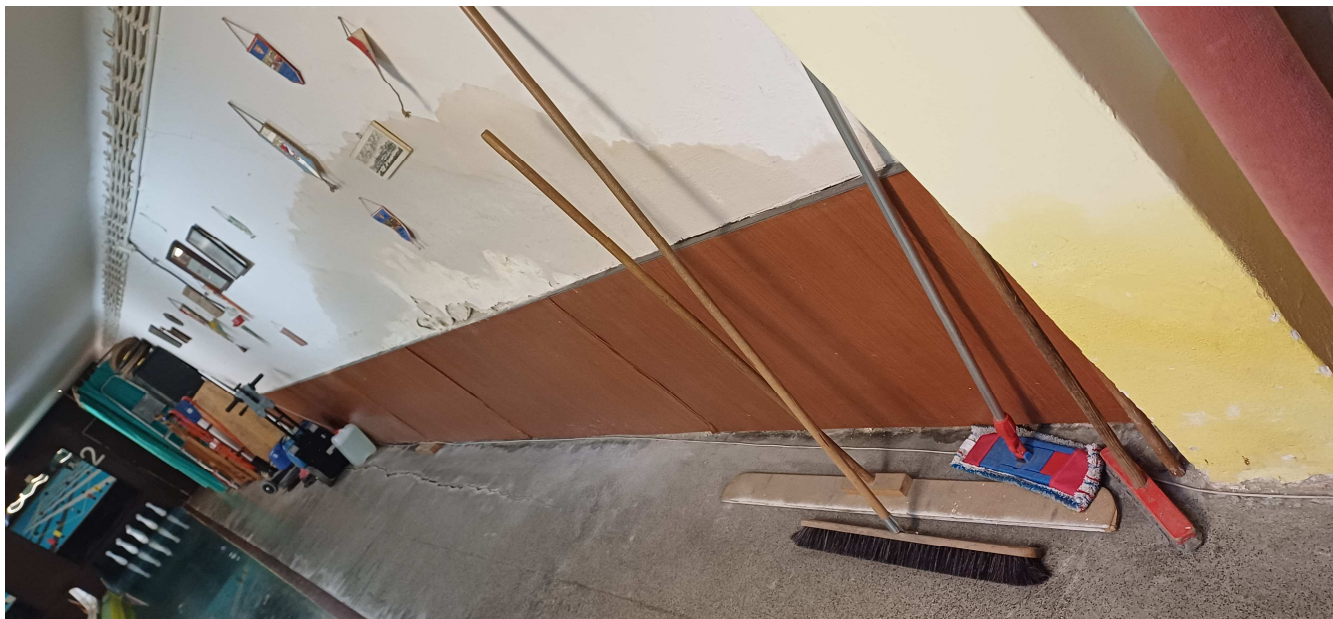
Pravá stěna je v době obhlídky mokrá, omítka opadaná a obklad nasáklý vodou.

Krokve a nosný systém střechy je z exteriéru vizuálně shnilý, je proto téměř  
jisté, že je konstrukce shnilá i v místě krovu. V den obhlídky krov nebyl  
zpřístupněný. Pro potřeby posouzení ale toto není požadováno. Nosné stěny  
jsou mokré, zcela absentují hydroizolace.

2. Zaizolování nosných stěn proti vodě a zemní vlhkosti (doporučuji před samotnou izolací zpracovat radonový průzkum a na základě výsledku měření, zvolit vhodný způsob izolace.

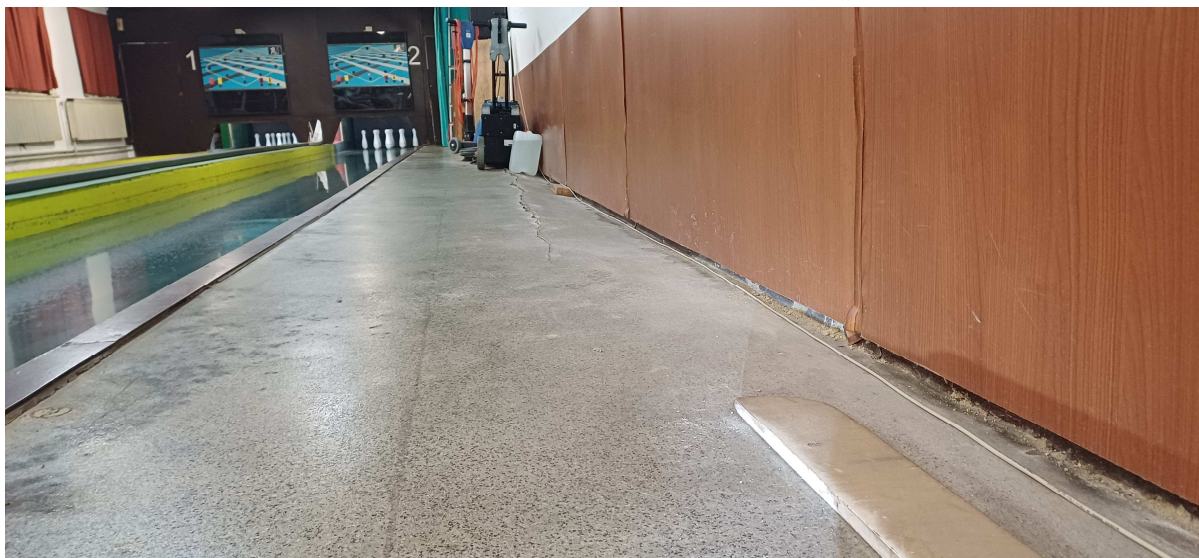
Podlaha u obou stěn vykazuje extrémní deformace směrem dolů. Vodorovné prasklina podlahy vznikla poklesem nosných stěn do podloží (nadlimitní poklesy/sednutí základů)

3. Zaizolování podlah proti vodě a zemní vlhkosti (doporučuji před samotnou izolací zpracovat radonový průzkum a na základě výsledku měření, zvolit vhodný způsob izolace.

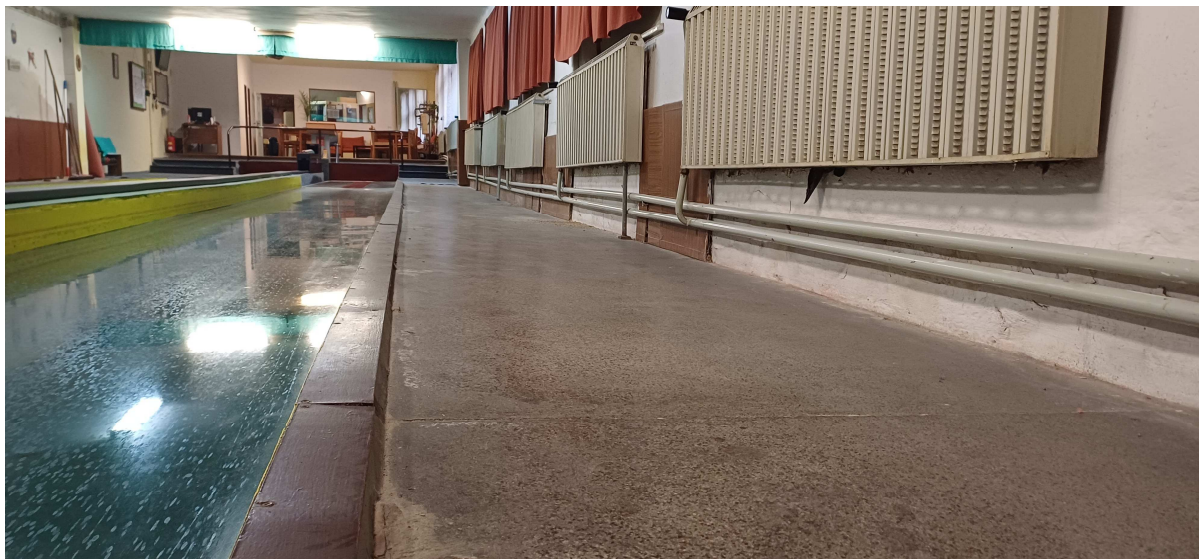
Pravá stěna je v době obhlídky suchá, omítka opadaná a obklad zdegradován od vody

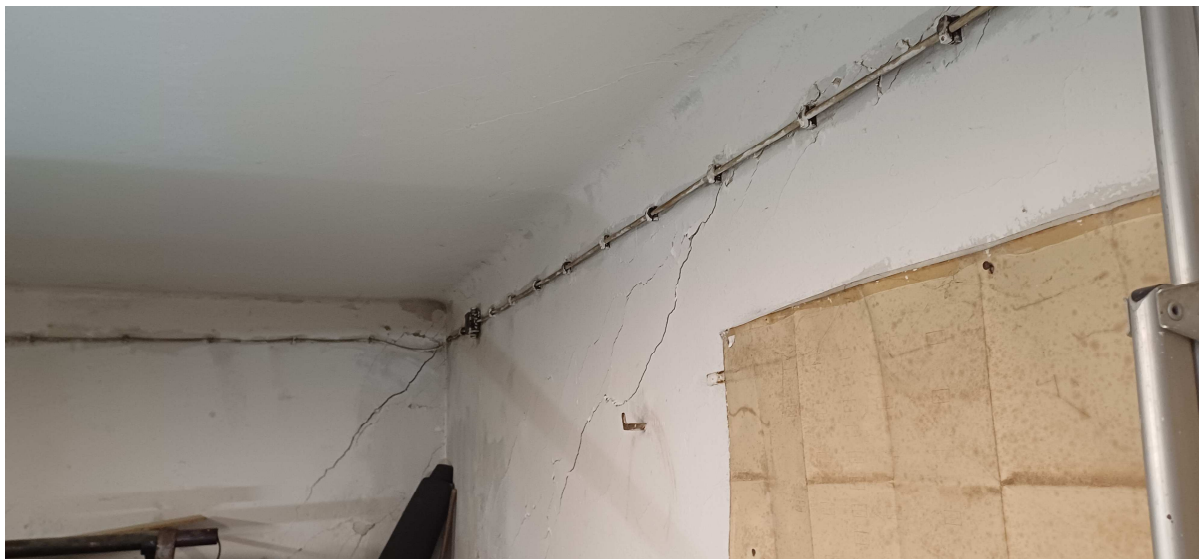
Trhliny v zadní pravé části kuželnárny – u mechanizace s kuželky

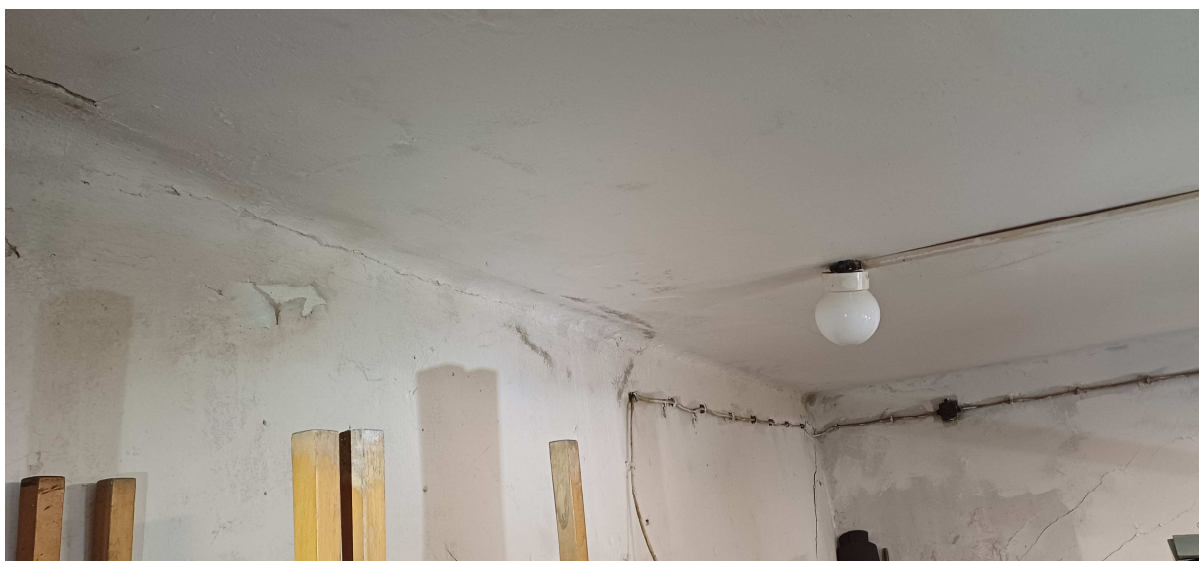
Plísně a vlhký strop

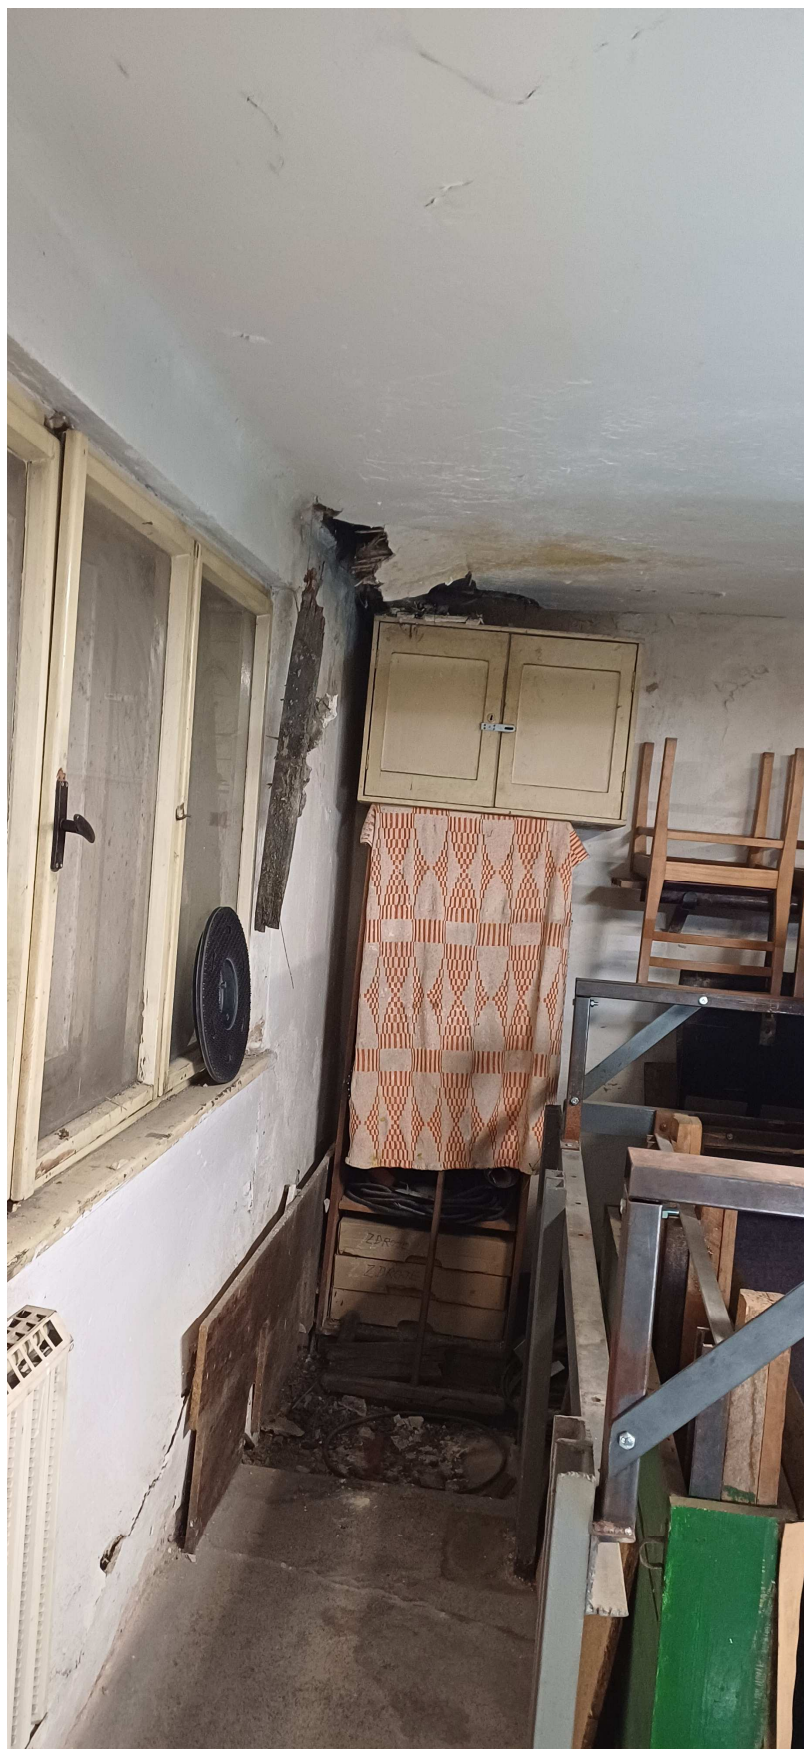
Levá zadní stěna – u mechanizace s kuželky

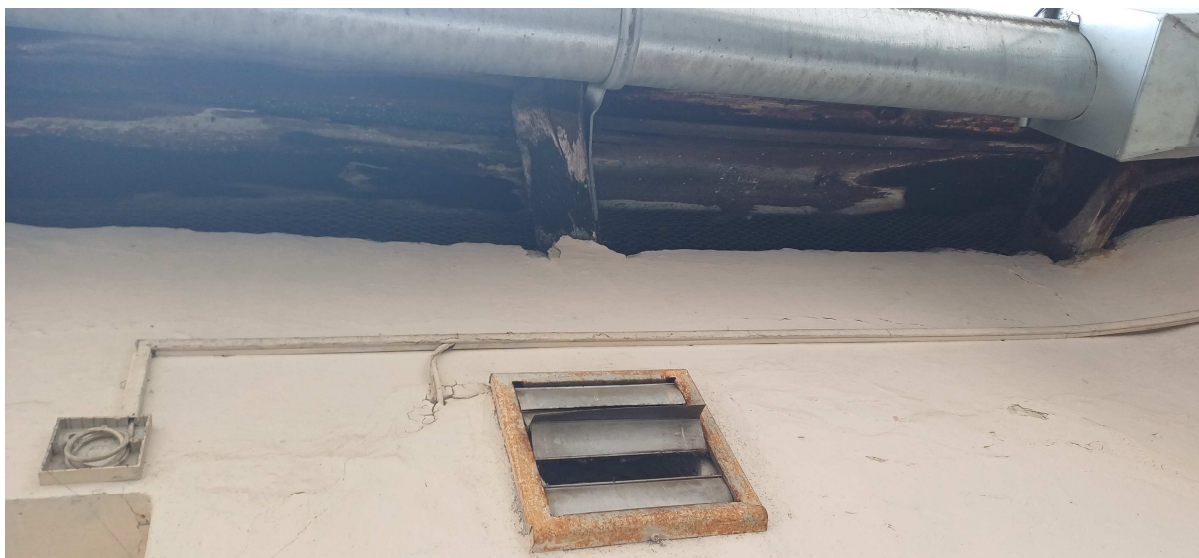
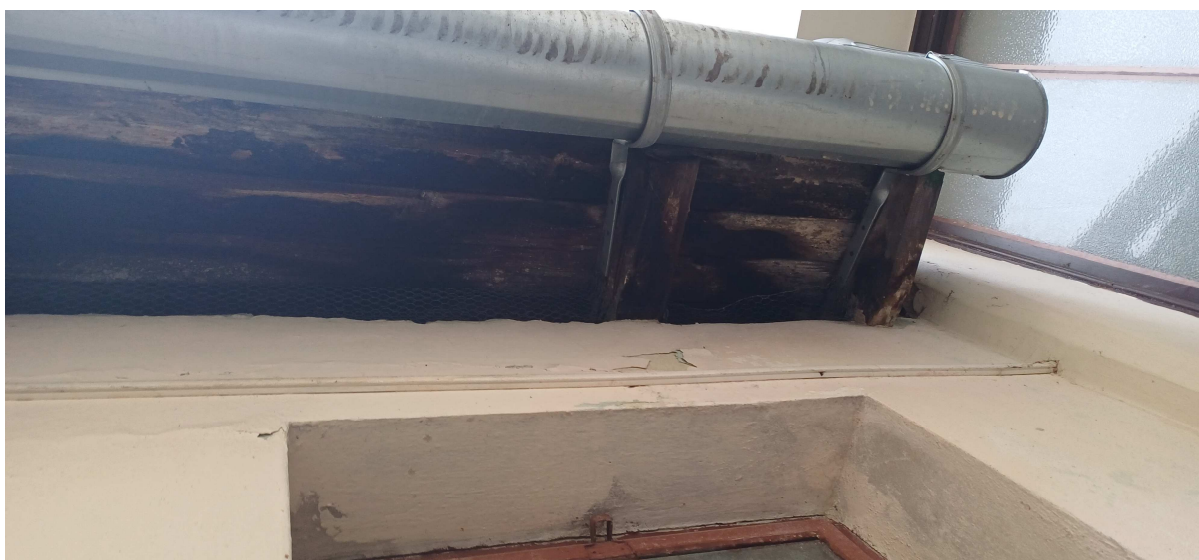
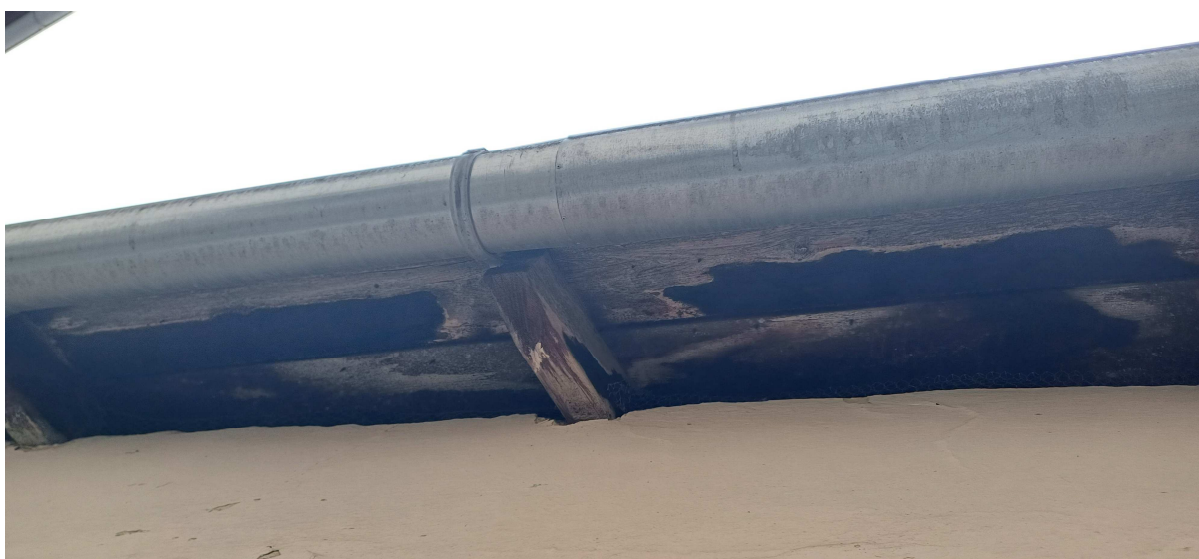
Plesnivé krokve a dřevěný záklop v exteriéru

5. Odstranění **všech** shnilých částí střechy (krokve, podbití) a jejich nahrazení novými. Ověřit přítomnost železobetonových věnců, vzhledem k vodorovným trhlinám pod stropem tyto nejspíše chybí. Případně pak navrhnout úpravu stažení nosných stěn k sobě tak, aby nedošlo k jejich vychýlení a zřícení. **Toto opatření doporučuji udělat ještě před odstraněním střešní konstrukce.**

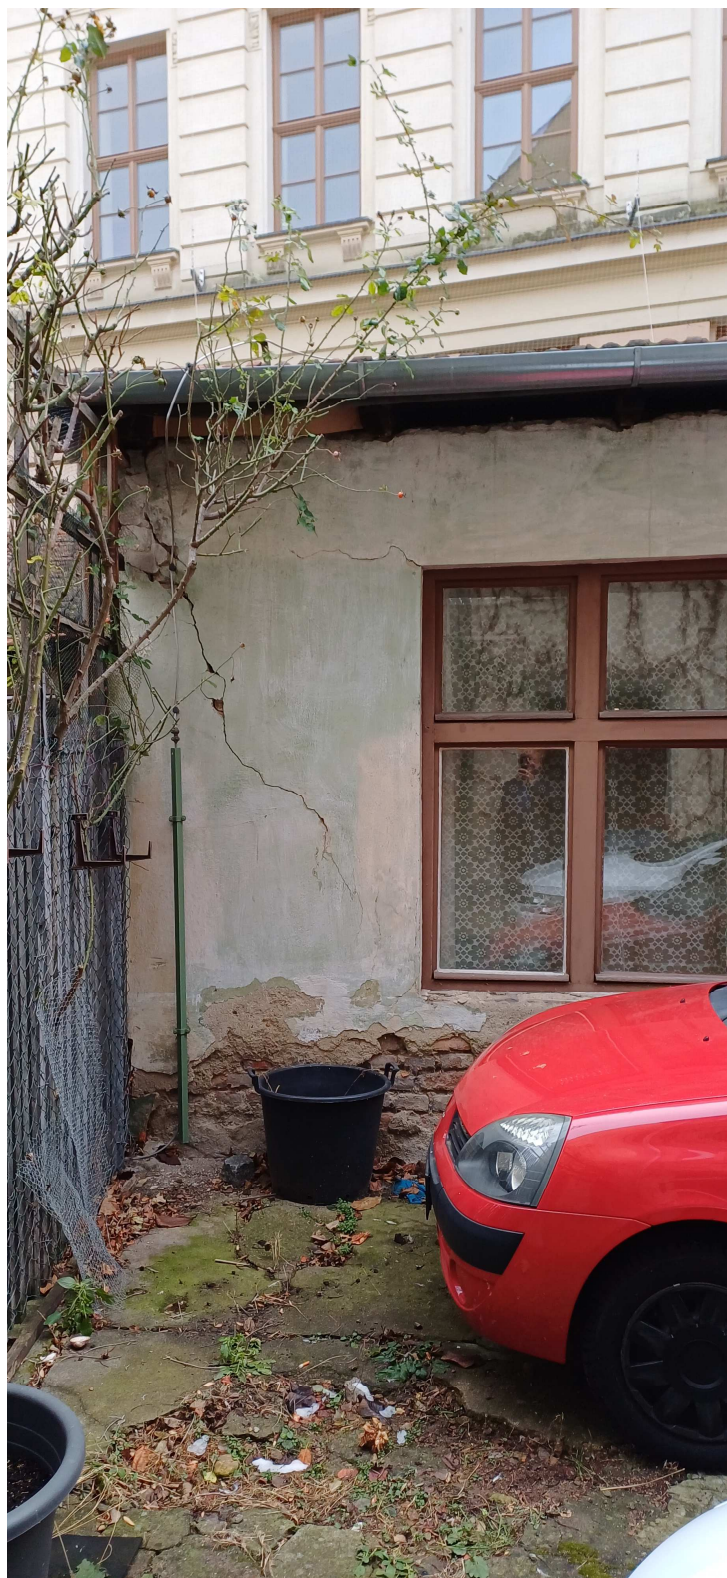
Trhlina od nerovnoměrného sedání nižšího objektu v exteriéru.
