# ZŠ A MŠ BRNO, KŘENOVÁ 21, objekt Mlýnská 27

Znalecký posudek na celkový stav domu vč.statického posouzení a odhadu nákladů na opravy

Ing.Vladan Henek

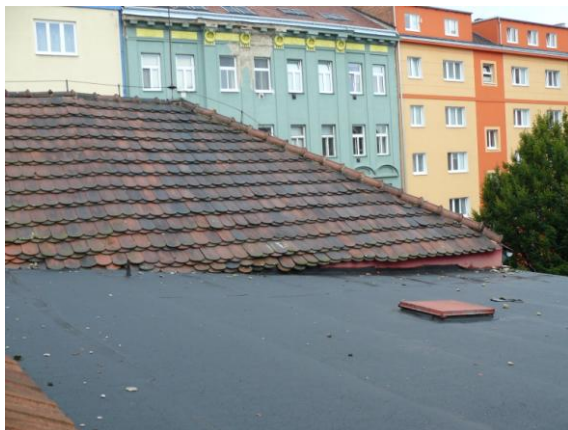
Současné napojení ploché střechy na šikmou část je naprosto nevhodné a nové provedení v původní podobě není reálné. Doporučuji proto zcela jiný návrh střechy, například:

Obr.č.1 - Nevhodné (nefunkční) napojení šikmé a ploché střechy

- g) Napojení ploché střechy na střechu šikmou není vhodné přímo, ale s výškovým rozdílem (zvýšit podezdívku) alespoň 0,5 m s dostatečným vytažením nové povlakové krytiny po stěně podezdívky případně plochou střechu zrušit – viz **poznámka**

- a) Dvorní sklony střech upravit tak, aby zastřešily celou část původní ploché střechy. Zde je však nutné počítat se skladbou střešního pláště včetně vodotěsného podstřeší (systémové řešení s hydroizolací a bedněním) díky nízkému sklonu střechy  
nebo
- b) Podobné řešení se zastřešením přístavku šikmou střechou. Přizpůsobit však návrhu i umístění hřebene a tím získat lepší (symetričtější) rozložení sil v krovu. Sklon uzpůsobit tak, aby nebylo nutné řešit vodotěsné podstřeší. Tato varianta však nemusí korespondovat s územním plánem – nutno ověřit.

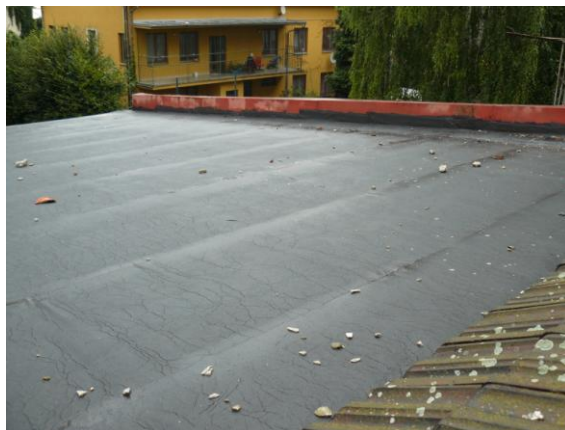
Obr.č.2 – Popraskaná povlaková krytina ploché střechy, opadané kusy pálené tašky

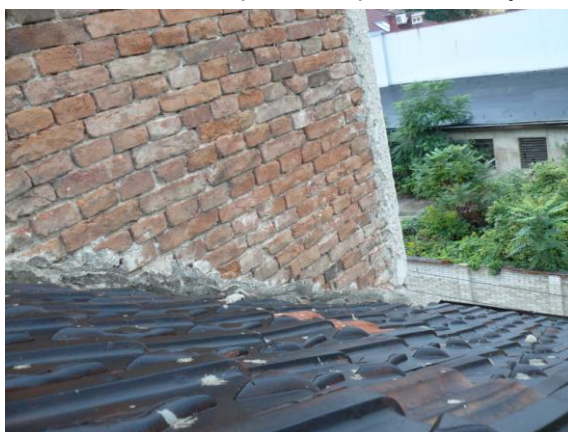
Obr.č.3 – Chybějící oplechování štítové stěny souseda

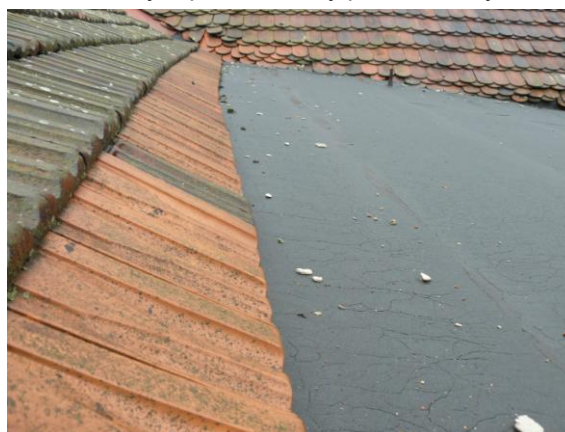
Obr.č.4 – Dílčí kontraproduktivní pokusy o opravu krytiny, poškozené úžlabí

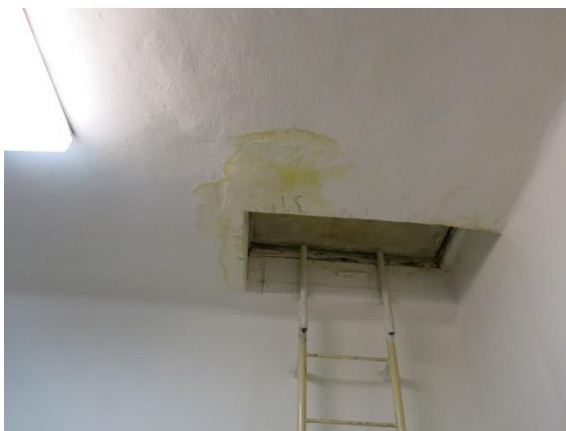
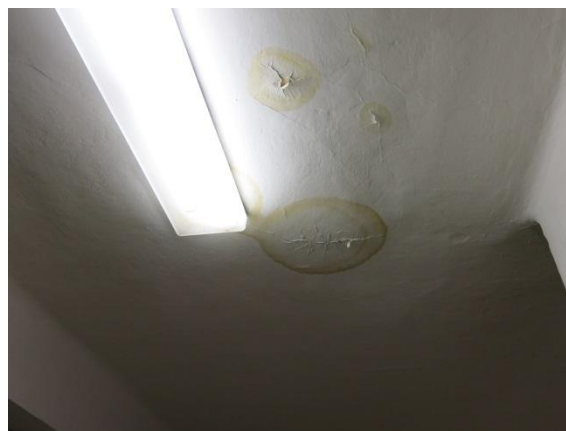
V několika místech stropu v patře jsou vidět viditelné vlhkostní mapy. Především na chodbě a u vstupu na půdu. Příčina je zřejmá:

- Havarijní stav střechy s mnoha místy, kde zatéká

Obr.č.5 a 6 – Zatékání ze střechy projevující se na stropě/podhledu v patře

i) Oprava poškozených částí stropů včetně nové výmalby

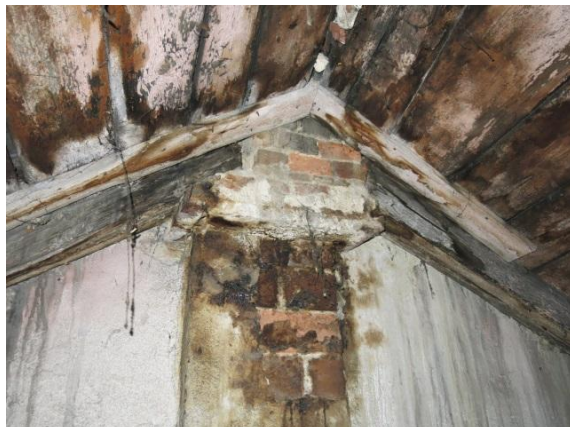
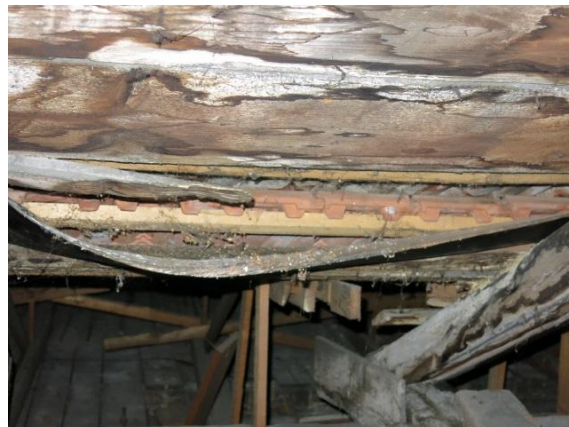
Obr.č.7 a 8 – Štitová stěna u hřebene a zbytečná snaha o dílčí opravy v předchozích letech

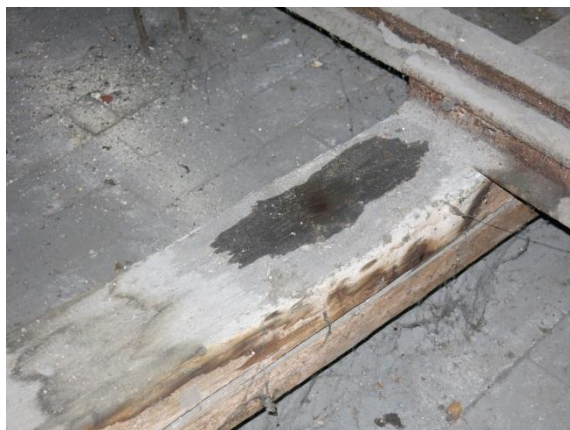
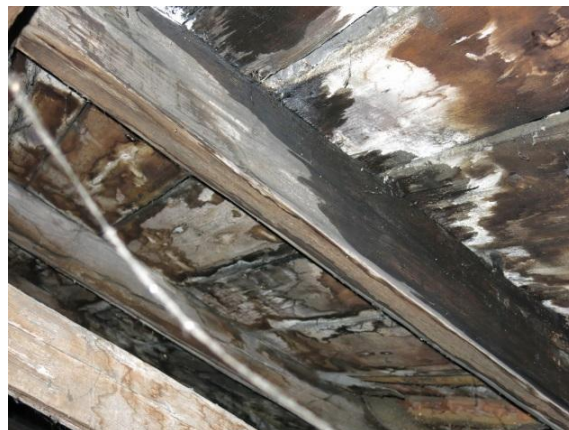
Stav střešního pláště je havarijní. Hrozí lokální destrukce krovu. Dále je zde riziko zdravotního a statického narušení stropních trámů nad 2. NP. Je tedy ohrožena bezpečnost provozu.

Obr.č.9 a 10 – stékající voda na vazný trám, poškozené části střechy a krovu

Opravu (sanaci) krovu včetně výměny krytiny je třeba uskutečnit co nejdříve. V místech zatékání do stropu 2. NP je nutné ověřit stav nosných trámů.

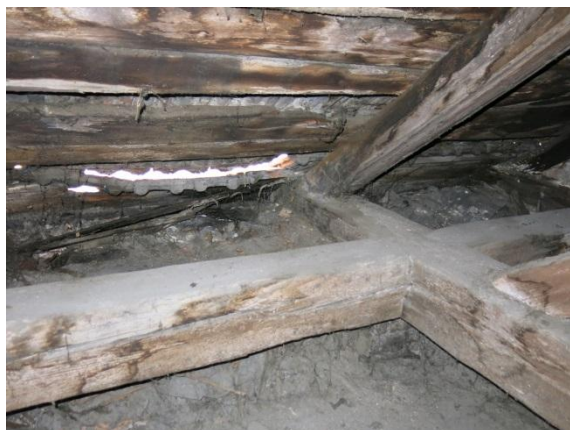
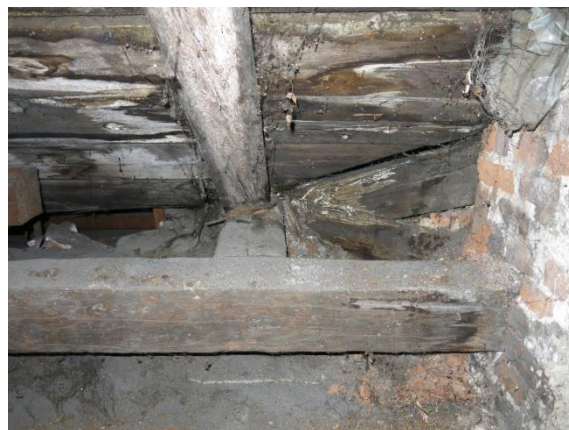
Obr.č.11 a 12 – poškozené části střechy a krovu

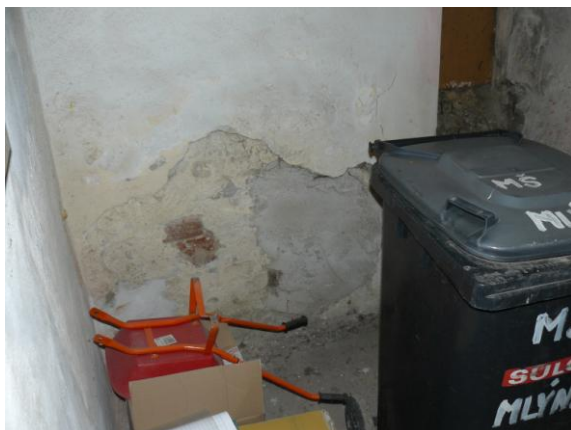
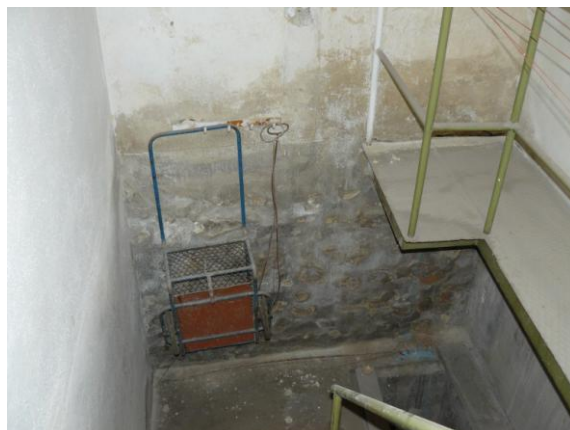
Při místním šetření bylo zjištěno, že vlhkostní mapy v přízemí (v interiéru i exteriéru) dosahují výšky až 1000 mm, v zapuštěné části přízemí pod úroveň terénu dokonce až k úrovni nadpraží. Při bližším ohledání je zřejmé, že vlhkostní mapy lokálně přesně kopírují plochu provedených drenáží. Je tedy zřejmé, že zdivo je i přes provedenou drenáž vystaveno další dotaci vlhkosti. Jako velmi pravděpodobné příčiny vlhkosti zdiva mohou být tyto:

- nefunkční řešení provedených obvodových drenáží (nopová folie brání přirozenému vysychání zdiva a podporuje vztlínání)
- poškozená či ucpaná dešťová kanalizace ve dvoře - nefunkční
- vlhkost vztlínající z podzákladí podporovaná chybějícími hydroizolacemi, clonami či jinými opatřeními proti zemní vlhkosti.
- Odstříkující a zatékající voda z dlažby ve dvoře i na chodnících (přízemí je v části objektu pod úrovní terénu)

Obr.č.13 a 14 – poškozená omítka v přízemí objektu – zapuštěná část objektu pod terénem (technické zázemí objektu)

- a) Oklepání poškozených omítek včetně soklů, proškrábání spár
- b) Snížení vlhkosti zdiva vysoušeči pod hranici 8% hmotnostní vlhkosti
- c) Dodatečná vodorovná izolace zdiva formou nízkotlaké injektáže, volba metody bude řešena s ohledem na materiálovou skladbu zdiva, přístupnost a provoz objektu.

d) Provedení svislé hydroizolace jako ochrana před odstřikující vodou (v místech, kde je podlaha přizemí pod úrovní terénu)

e) Nová obvodová drenáž včetně nopové folie s doplněním drenážních trubek svedených do dešťové kanalizace. Nopovou folii ukončit (zakrýt) lištou, nesmí být vytažena volně po stěně jako stávající.

g) Úprava povrchu zvlhlého zdiva z vnitřní i vnější strany sanačním omítkovým souvrstvím do výšky min. 1 m. Z vnitřní strany doporučena tepelně izolační sanační omítka.

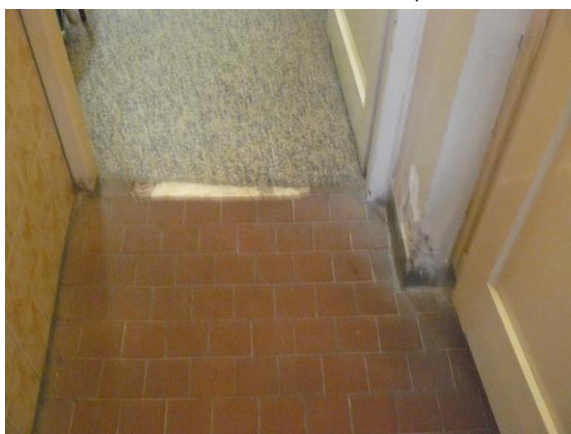
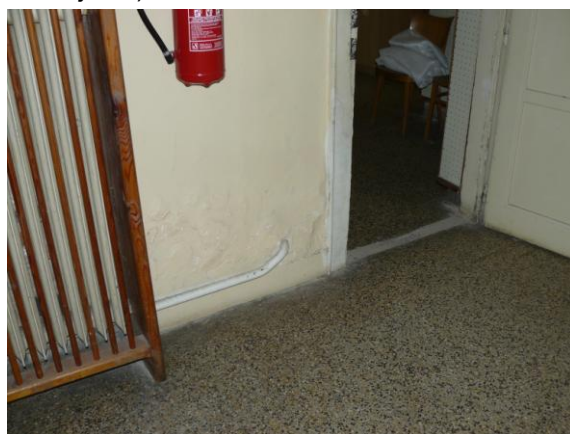
Obr.č.15 a 16 – poškozená omítka v přízemí objektu – pobytová část MŠ

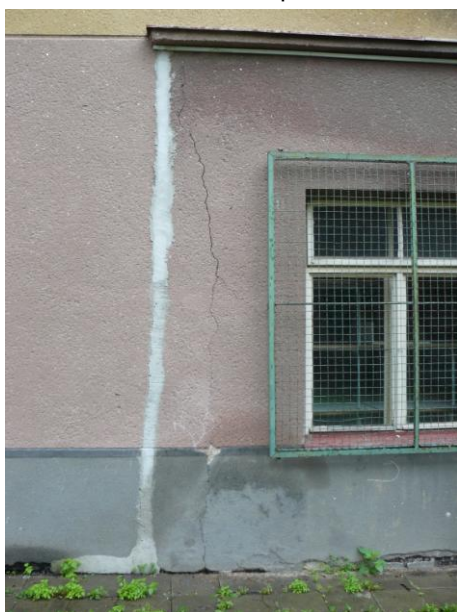
Trhlina na fasádě ve dvoře je na rozhraní původního objektu a pozdější dostavby dvorního prostoru mezi původními křídly objektu. Jde o přirozený důsledek různého chování vzájemně konstrukčně neoddílaných stavebních částí.

Obr.č.17 – dvorní fasáda: svislá trhlina patrná v místě napojení novějšího dvorního přístavku

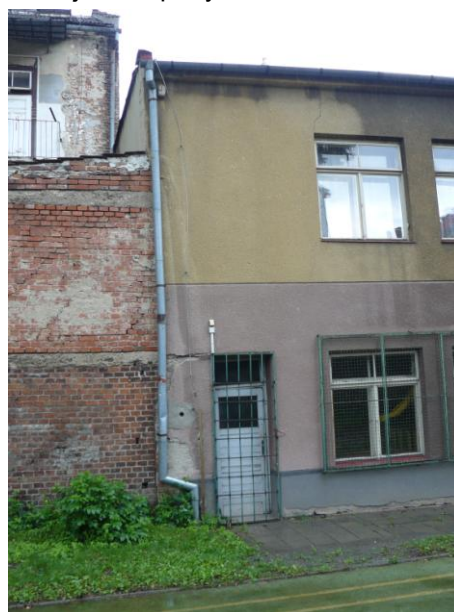
Obr.č.18 – dvorní fasáda: stékání dešťové vody po fasádě díky nedostatečnému oplechování navazujícího sousedního přístavku

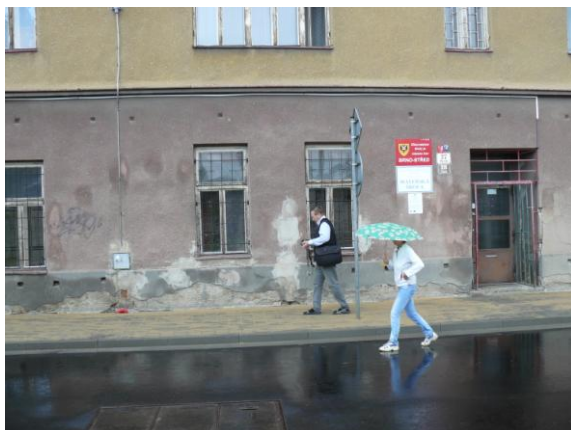
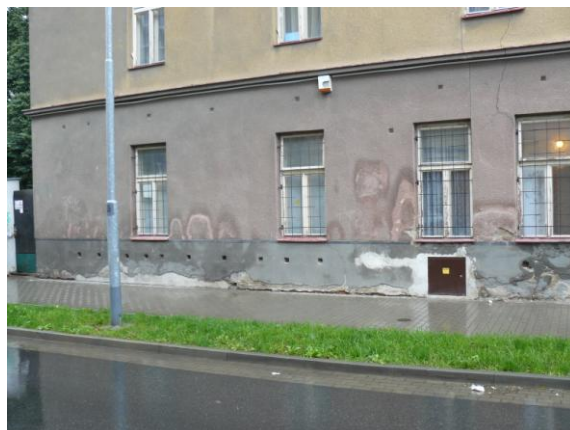
Obr.č.19 a 20 – poškozený sokl a část fasády objektu, nedostatečně vyřešené napojení chodníku na objekt, zastaralá a poškozená okna

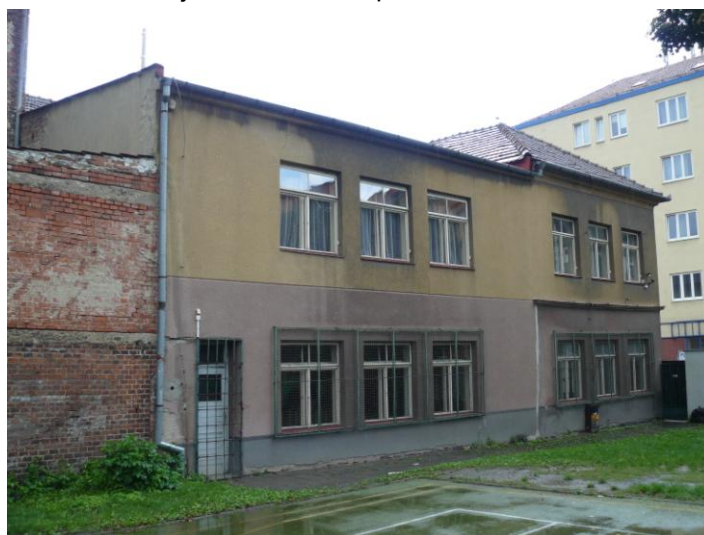
Na mnoha místech fasády objektu jsou vidět menší či větší mokré „fleky“ či oprýskaná omítka. Jako velmi pravděpodobnou příčinou je ztékající voda po fasádě a to z důvodu:

- Poškozené kordonové římsy bez oplechování
- Zatékání dešťové vody z prostoru za severní stěnou od sousedního bytového domu
- Chybějících nebo poškozených okapů

Obr.č.21 – celkový pohled na dvorní fasádu: poškozený sokl, špatně vyřešené napojení zpevněných ploch, stékání dešťové vody po fasádě díky neoplechovaným římsám a poškozeným okapům
