MŠ SKOŘEPKA
Skořepka 368/5, Brno - město

C. FOTODOKUMENTACE

Ing. Vladan Henek

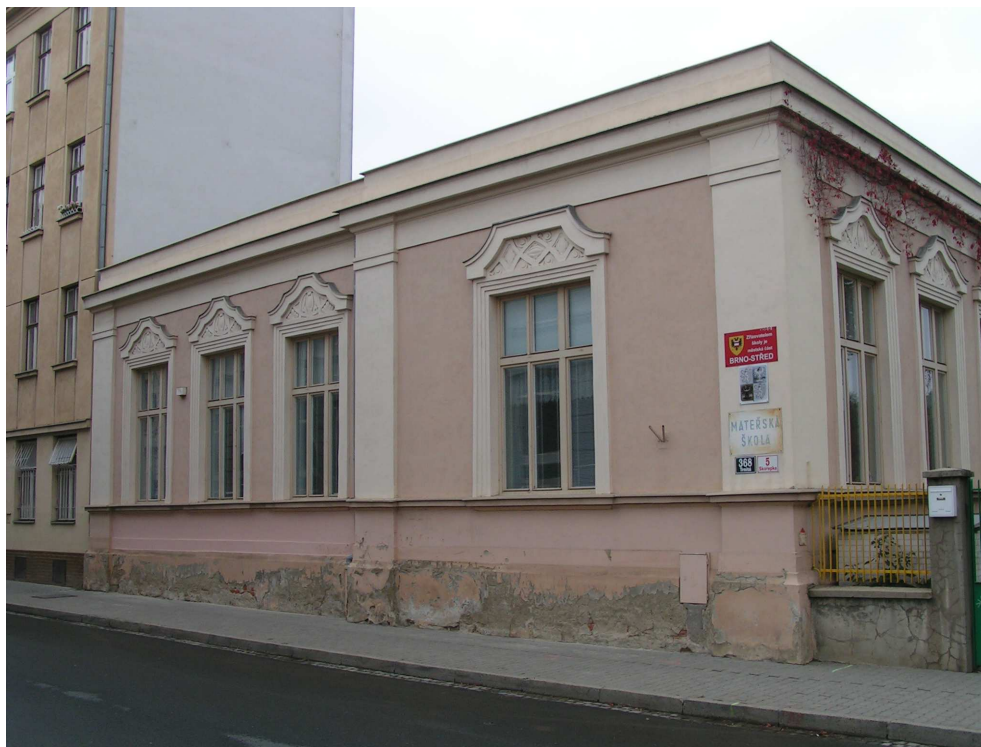
Obr. 1 – Pohled na řešený objekt MŠ z ulice Skořepka. V soklové části jsou patrné projevy vlhkosti ve zdivu – opadaná omítka, malba.

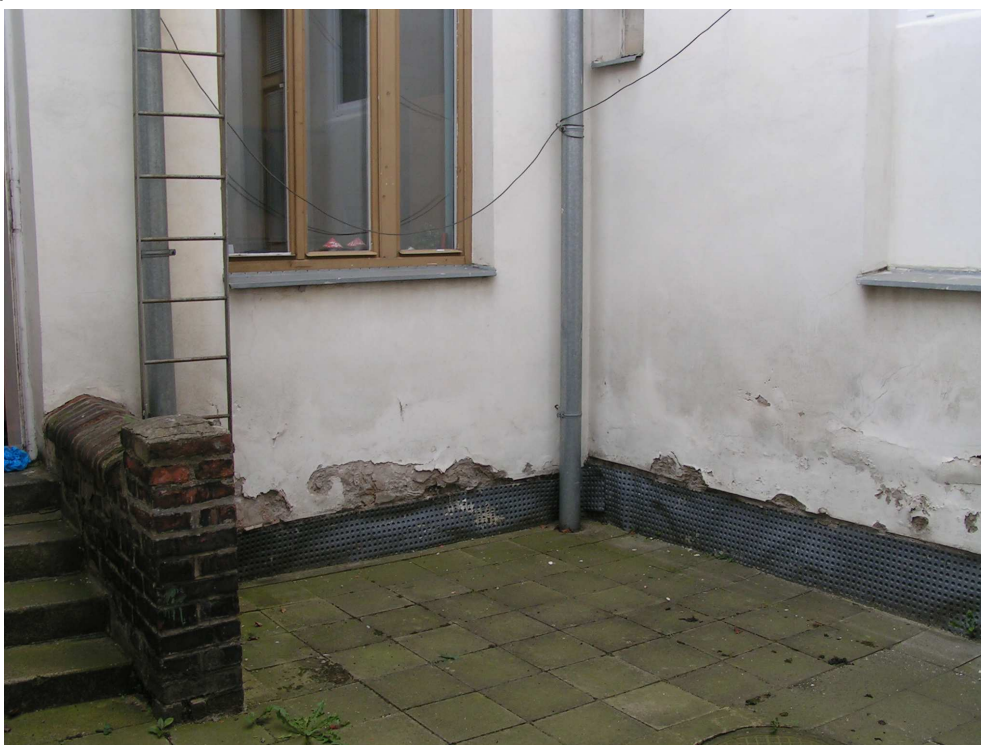
Obr. 2 – Pohled na opadanou omítku ve dvoře. Dřívější sanace nopovou fólií, která zůstala vytažená nad terén.

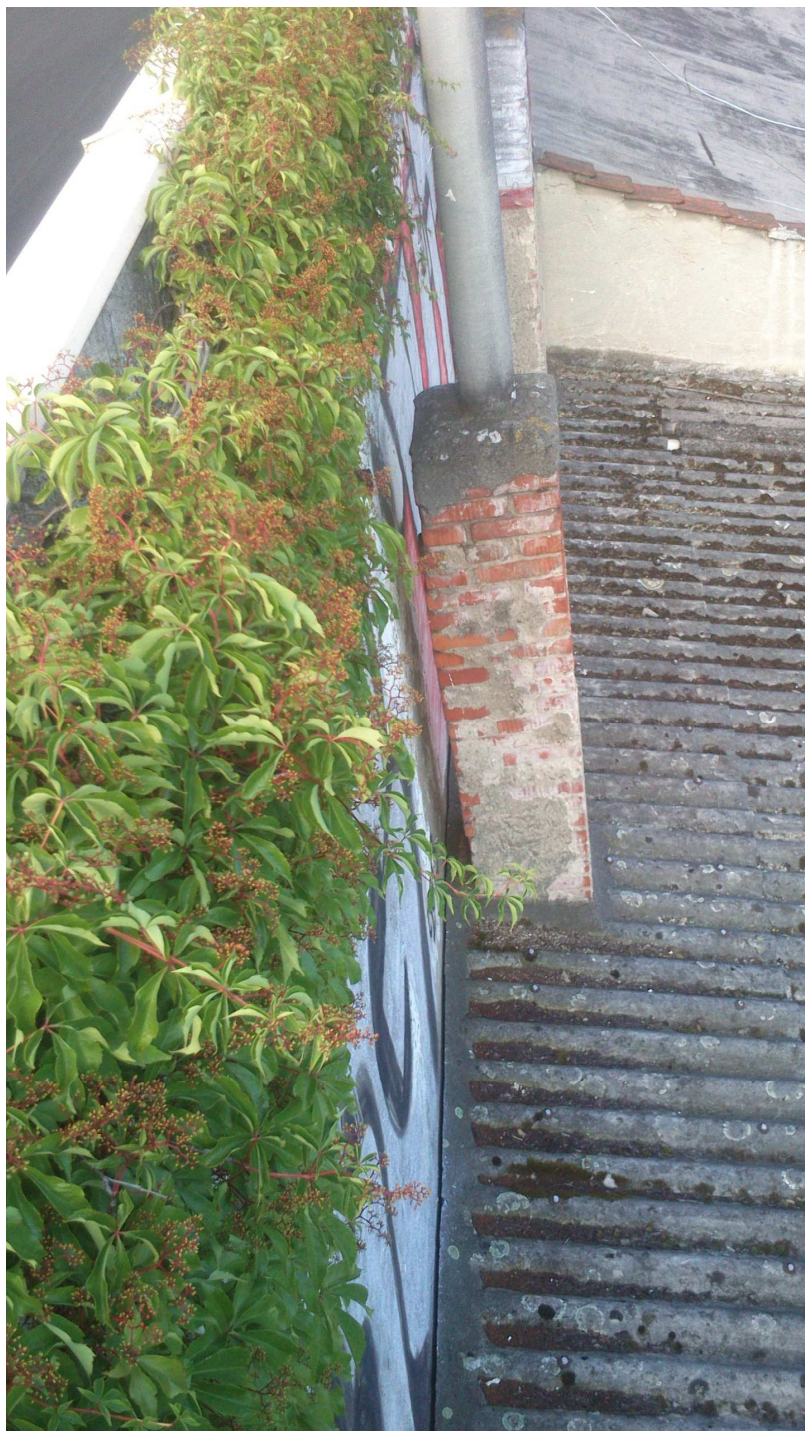
Obr. 3 – Nevhodné řešení napojení sousední střechy na objekt MŠ – úplně zde chybí klempířské prvky a vzniká tak nechráněná mezera mezi domy, kterou vniká dešťová voda do zdiva. Klempířské prvky střechy by měly být opatřeny a financovány majitelem sousedního objektu.

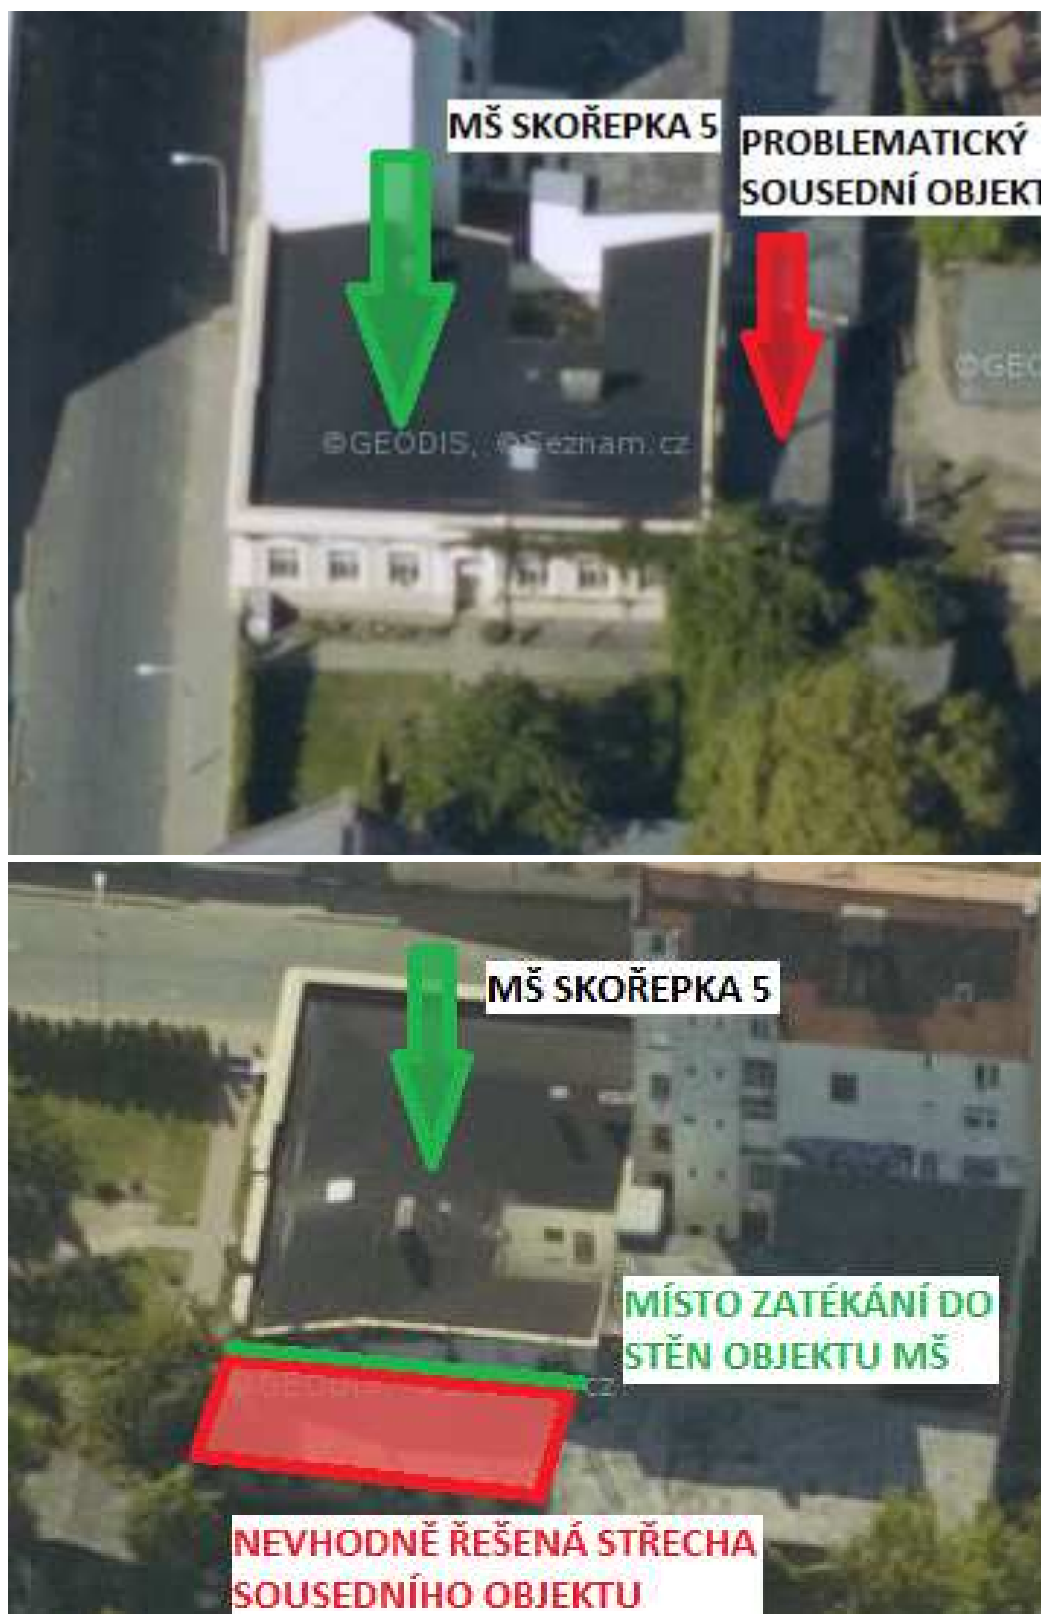
Obr. 4 – Zákres umístění sousedního objektu.

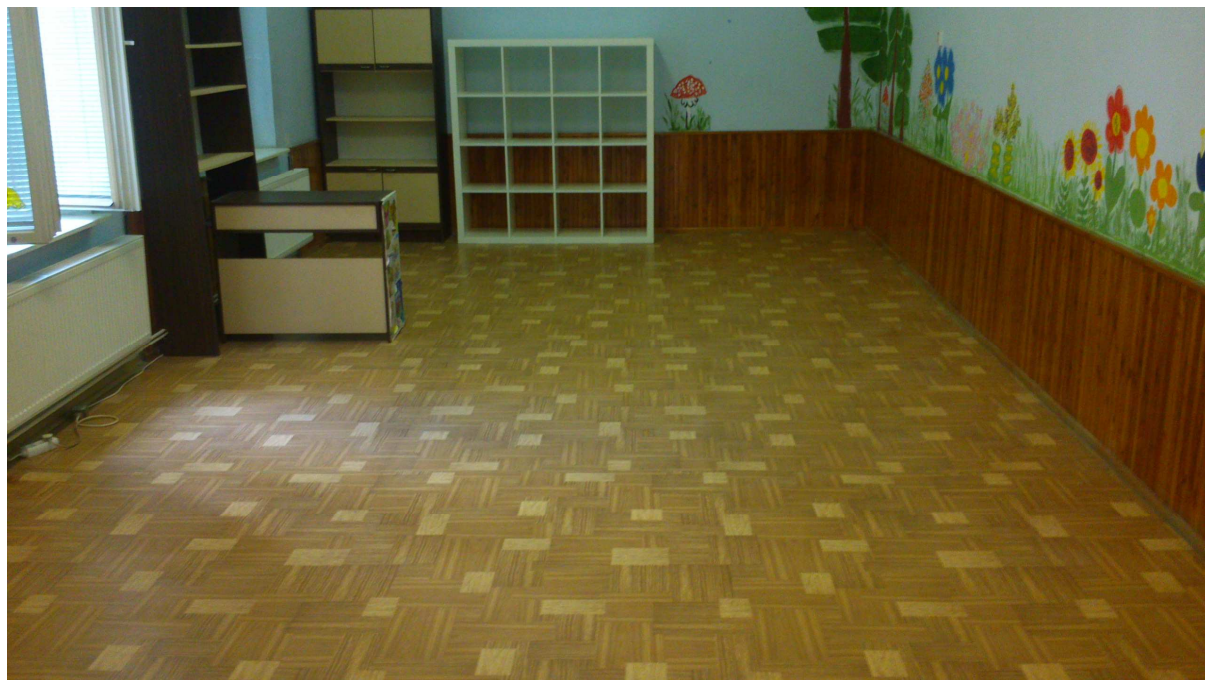
Obr. 5 – Místnost ložnice, kde jsou projevy vlhkosti v interiéru nejpatrnější – místnost je dispozičně situována nejbližší k sousednímu objektu, jehož nevhodné řešení střechy způsobuje zatékání do stěn objektu MŠ.

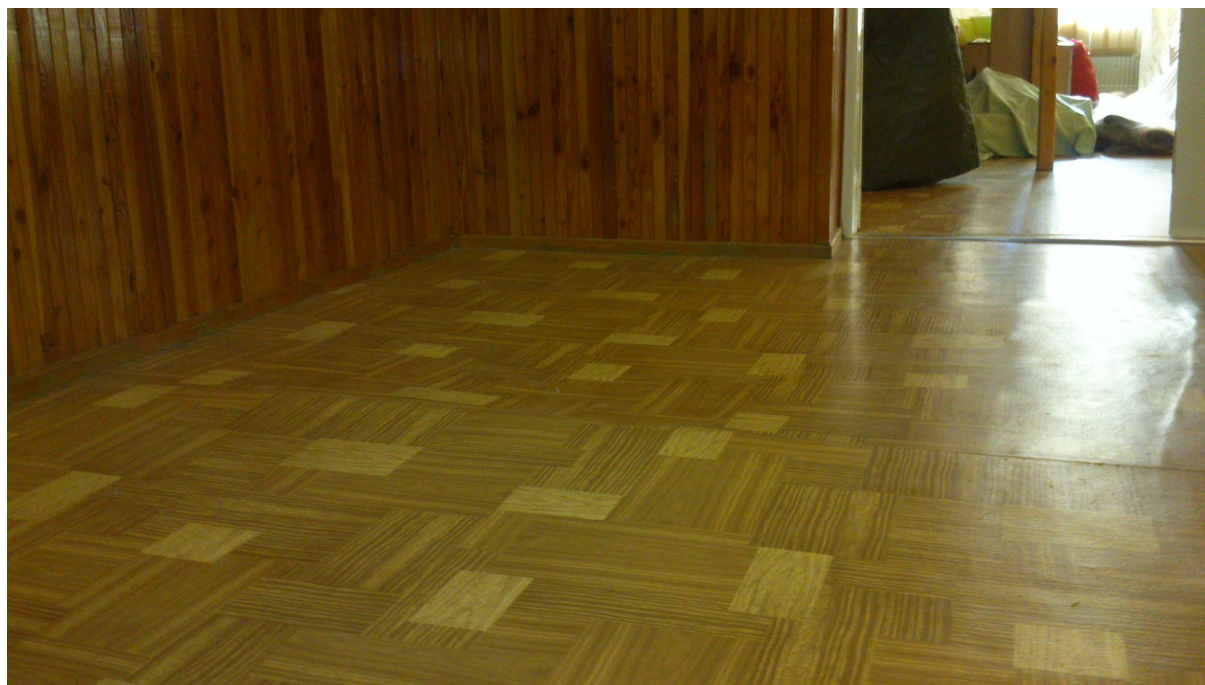
Obr. 6 – Vzdutá podlaha v místnosti ložnice. Zde došlo k předběžné sanaci z důvodu havarijního stavu – byla odstraněna původní podlaha, a to až na podkladní beton, a nahrazena novým souvrstvím tak, aby mohla být v dohledné době provedena řádná sanace podlahy včetně instalace nové hydroizolační vrstvy.

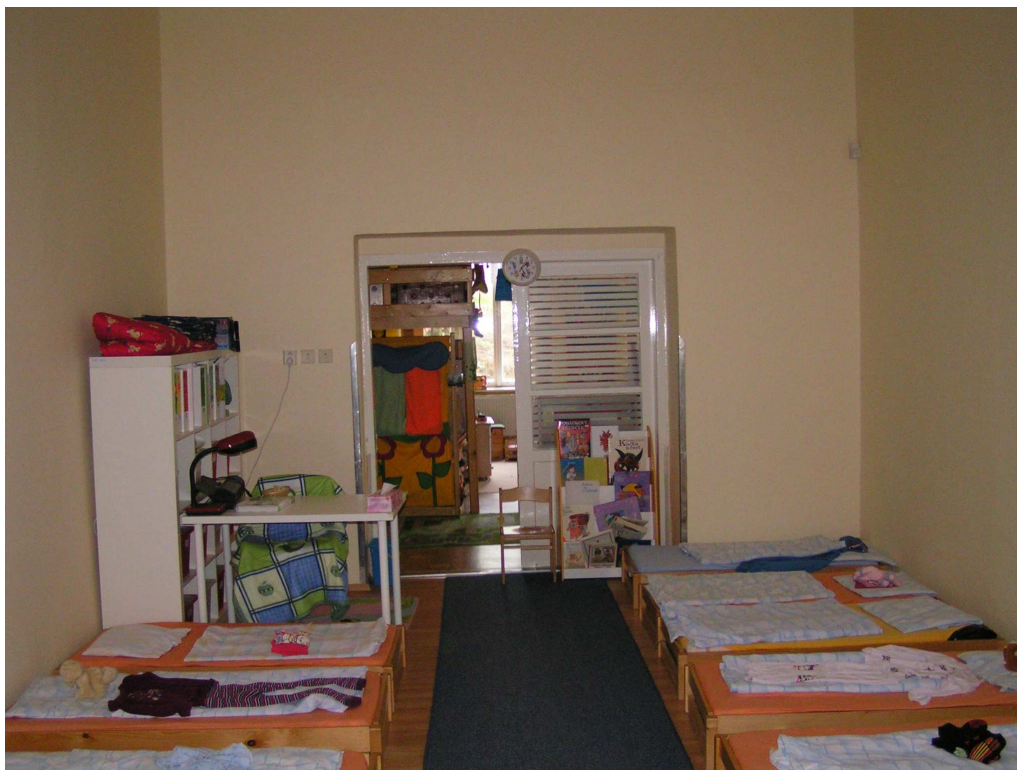
Obr. 7 – Místnost ložnice po provedení předběžných sanačních prací – provedena nová souvrství podlahy, odstranění dřevěného obkladu, nové omítky.

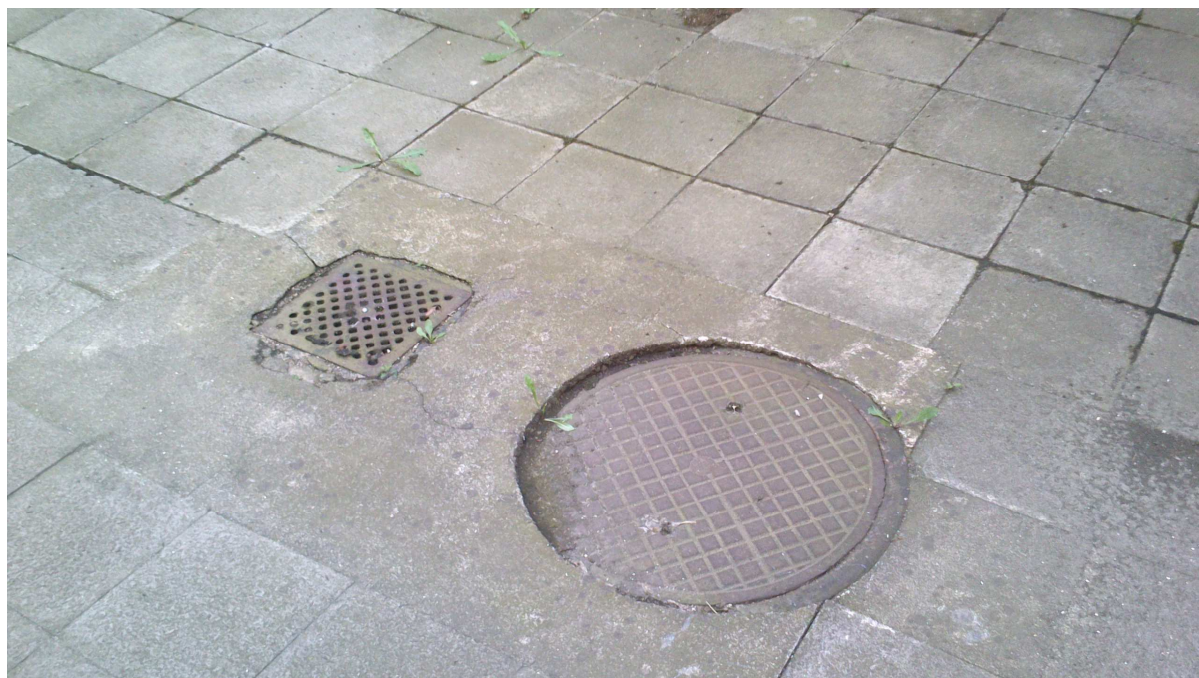
Obr. 8 – Dešťová vpusť a šachta od dešťové kanalizace procházející dvorem, do které bude svedena drenáž navržená po obvodu dvora. Vpusť, šachtu i dotčené kanalizační potrubí je nutné před napojením drenáží podrobit revizi a zhodnotit, zda je navržené řešení možné, popřípadě uskutečnit taková opatření, aby bylo napojení bezpečné.
