STATICKÉ VYJÁDŘENÍ

**K REKONSTRUKCI BALKÓNŮ V RÁMCI AKCE
STAVEBNÍ ÚPRAVY – OPRAVA DVORNÍ FASÁDY
V DOMĚ čp. 16, na ulici JÁNSKÁ, BRNO**

STUPEŇ: DOKUMENTACE PRO STAVEBNÍ POVOLENÍ

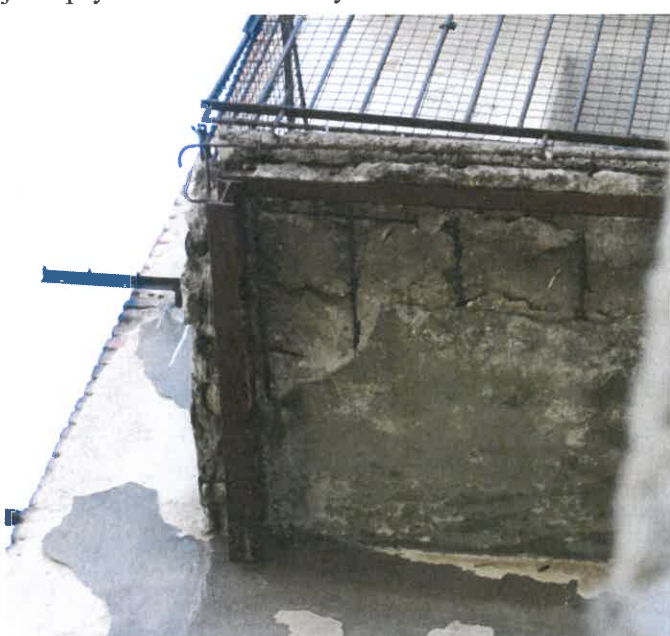
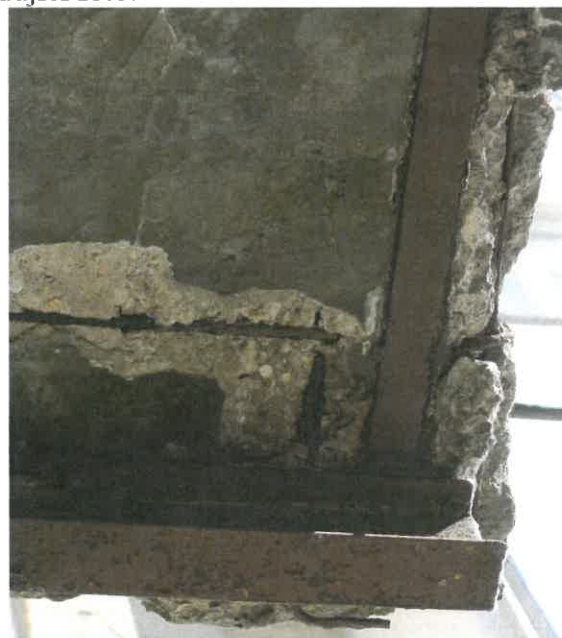
V rámci provedené prohlídky bylo zjištěno, že betonové desky stávajících balkonů jsou silně degradovány. Rozpadají se zejména jejich okraje, přesahující lemující nosníky, z dolního povrchu je odprýskaná omítka a krycí vrstva betonu – viz následující foto:

Spodní výztuž desek je viditelná a napadená korozi. Horní plocha balkonů je opatřena jednotlivými majiteli různorodou povrchovou úpravou (dlažba, lino, stěrka). Dlažba ani stěrka s výjimkou okrajů a míst kolem sloupků zábradlí nevykazují žádné závažné trhliny. Ocelové nosníky konzol jsou

mírně povrchově zkorodovány. Povrchová koroze však nijak výrazně nesnižuje jejich únosnost. V dolní tažené oblasti betonové desky se jedná převážně o výraznou povrchovou degradaci betonu s drobnými trhlinkami. Závažné trhliny nebyly zjištěny, což však neznamená, že stále se snižující kvalitou betonu k nim nemůže v blízké budoucnosti dojít. Hrozí rovněž nebezpečí rozpadu okrajů desek v místech uložení, kde se nedá zjistit, zda byla výztuž k nosníkům přivařena nebo ne. Balkóny jsou i přes jejich neuspokojivý stav stále využívány. Dá se předpokládat, že beton desek, zejména v dolní tažené části je výrazně degradován a jeho sanace by byla velmi obtížná možná až neproveditelná a cenově náročná.

Investorem a objednatelem bylo rozhodnuto, že stávající balkóny budou kompletně rekonstruovány v původních půdorysných rozměrech. Vzhledem k tomu, že hlavní nosnou konstrukci tvoří vetknuté nosníky, jejichž stav je uspokojivý a jejichž demontáž by byla pravděpodobně velmi komplikovaná, je navrženo jejich další využití. Budou odstraněny železobetonové desky a podélné nosníky tak aby nedošlo k poškození nosných konzol I120. Následně bude zkontrolován jejich stav, zejména v místě vetknutí do zdiva, kde bude odstraněna omítka a případně osekány do hloubky cca 20 mm cihly, aby bylo možno celý nosník řádně očistit od rzi a provést antikorozi nátěr v souladu s normou ČSN ISO 12944. Ve stejné výškové úrovni bude podélný okraj nového balkónu lemován profilem UPE 120 (profil podle DIN 1026-2), na jehož stojinu bude z vnitřní strany navařen pásek nebo úhelník pro uložení trapézového plechu s výškou vlny 40 mm (TR 40/183 tloušťky 1,0 mm, uložený v pozitivní poloze. Nosník bude na jednom konci šroubován nebo přivařen ke konci stávajícího konzolového nosníku a na druhém uložen do vysekané kapsy ve zdivu na podbetonování. Pro uložení druhého konce trapézového plechu bude ve stěně výškově upravena drážka po odstranění stávající desce. Trapézový plech bude uložen do zdiva na betonem nebo cementovou maltou vyrovnanou drážku minimálně 100 mm. Na trapézový plech bude vybetonována betonová deska tloušťky 50 mm nad jeho vlnu, vyztužená při horním okraji konstrukčně KARI sítí z drátů o průměru 4,0 mm s oky 100x100 mm. Boční přesah bude proveden navařením plechového korýtko na stávající ocelovou konzolu vyplněnou betonem s ústřížkem sítě přivařeným bodově k nosníku. Drážky ve zdivu i osekání zdivo kolem konce konzoly budou řádně zapraveny cementovou maltou nebo jemným betonem. Na tuto desku bude realizovaná lehká skladba podlahy balkónu navržena stavebním projektem o hmotnosti do 50 kg/m². Ze spodní strany bude proveden obklad deskami Cetris.
