## ZPRÁVA O PROVEDENÍ STAVEBNĚ TECHNICKÉHO PRŮZKUMU OBJEKTU BYTOVÉHO DOMU KŘENOVÁ 57 V BRNĚ

**Brno, prosinec 2016**

Zhotovitel : Průzkumy staveb, s.r.o.  
Lísky 1000/44  
624 00 BRNO

Objednatel : Statutární město Brno  
Dominikánské náměstí 196/1  
602 00 BRNO

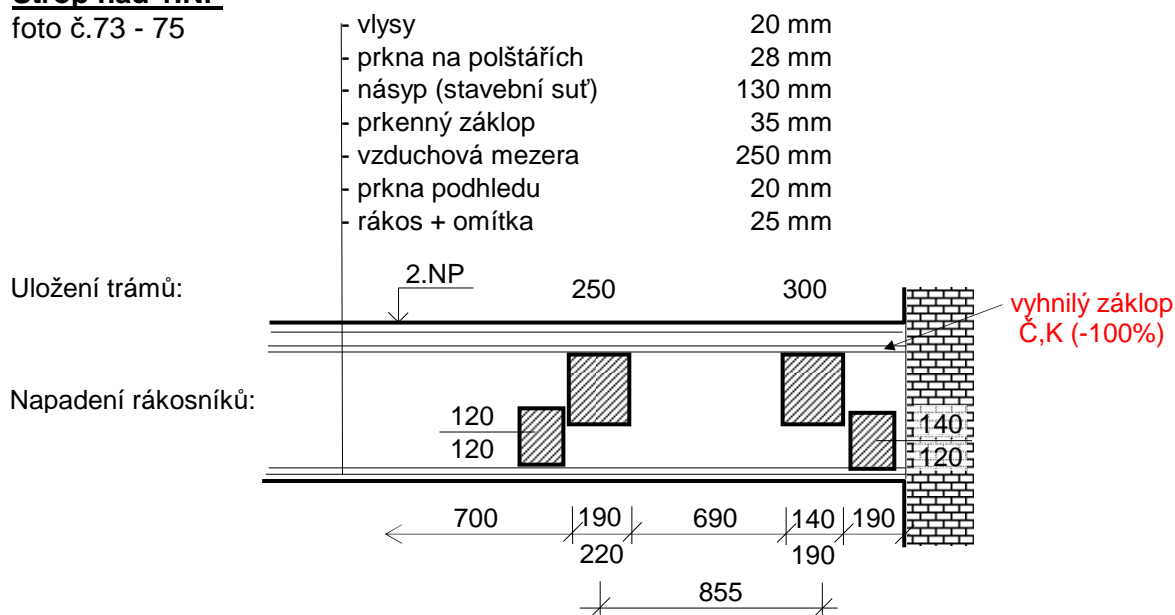
**V1**

Poznámka: odkryté trámy pod vyhnilým záklopem napadeny nejsou.

- Stropy nad 3.NP (pod půdou) doporučujeme raději provést nově.
- Více poškozené stropy bude samozřejmě nutno provést nově.
- Ponechané dřevěné stropní konstrukce by bylo vhodné důkladně očistit a v místech výskytu dřevokazných škůdců je i naimpregnovat.

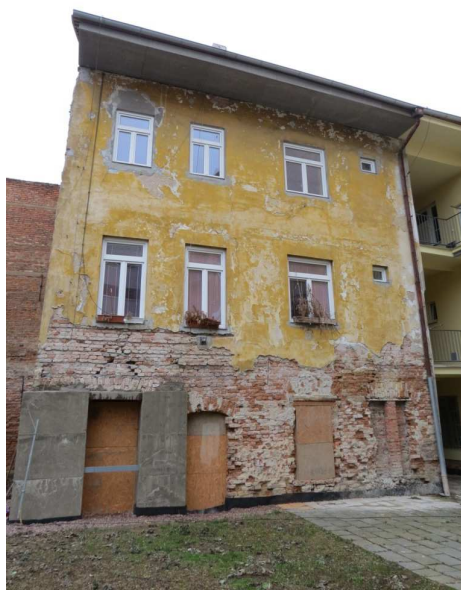
2.

- Vlivem dešťových srážek hnaných větrem a povětrnostních vlivů jsou omítky dvorního traktu výrazně degradované nebo již zcela chybí, foto č. 2, 14.
- Cihelné zdivo dvorního traktu, které je již bez omítek, je výrazně degradované. Cihly se na mnoha místech rozpadají, foto č.2, 3, 54 - 57.

- V objektu se vyskytují další drobné trhliny na nosných stěnách i dělicích příčkách. Tyto trhliny však nejsou staticky závažné, foto č.65, 71.
- Fasáda dvorní části objektu má „strávené“ omítky, srážková voda tak může snadno pronikat do obvodového zdiva a narušuje ho, foto č.2, 3, 14, 15.

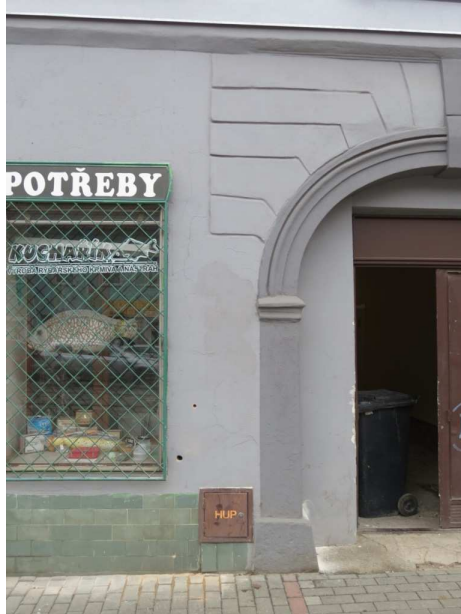
4.

- Na soklech z ulice jsou provedeny nevětrané keramické obklady, které zabraňují přirozenému vysychání zdiva a vlhkost se tak tlačí do ještě větší výšky, foto č.4, 6.

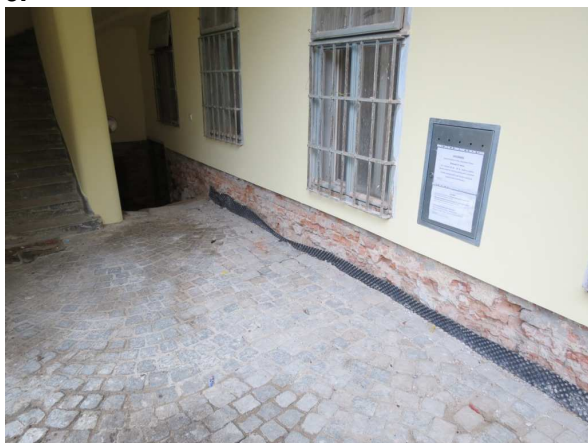
9.

- Z dvorní části je zdivo v úrovni soklu ponecháno jako režné. Cihly v této části jsou výrazně degradované vlivem vlhkosti a zmrazovacích cyklů, foto č.9, 10, 58, 59.

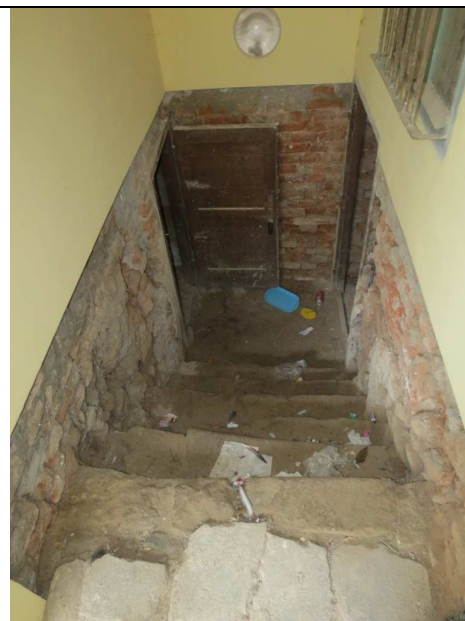
10.

- Kamenné schody do 1.PP jsou v dezolátním stavu. Rozpadají se nebo části schodišťových stupňů chybí již zcela, foto č.10, 51.
- Schodiště do vyšších pater (2.NP a 3.NP) mají místy sešlapané schodišťové stupně a povrchovou vrstvu z umělého kamene narušenou trhlinami, foto č.11.

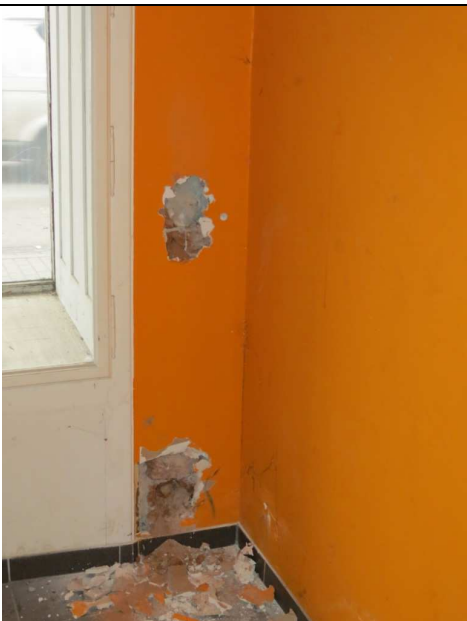
<p>37.</p>

- Dlouhodobě nevětrané jsou některé místnosti v 1.NP.
- V prostoru bývalé hospody jsou na mnoha místech provedeny předstěny ze SDK desek. Předpokládáme, že cihelné zdivo za těmito stěnami bude výrazně zvlhlé, foto č.37.

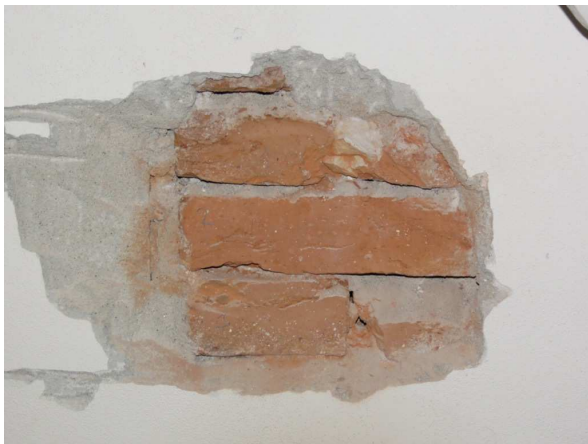
<p>38.</p>

- Nízká pevnost zdiva objektu je způsobena špatnou kvalitou použitých cihel - jsou porézní, měkké a narušené trhlinami, místy byly použity i úlomky cihel, foto č.38 – 45.

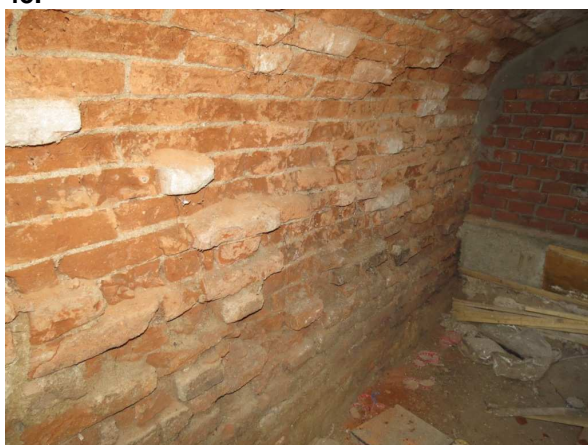
45.

- Místy bylo zjištěno, že spáry nejsou ve zdivu důkladně vyplněné maltou, foto č.41, 43.
- Zdivo v 1.PP i cihelné klenby jsou výrazně degradované vlhkostí a zmrazovacími cykly. Mnoho cihel se již výrazně rozpadá, foto č.44, 45!

- Bude nutno zabránit pronikání vlhkosti ze zdiva do klenob výše uvedenými opatřeními. Porušená klenba musí být opravena - doplněním zničených zdících prvků. Na zvážení dáváme, zda by nebylo vhodnější prostor 1.PP zasypat a nadále ho nevyužívat.

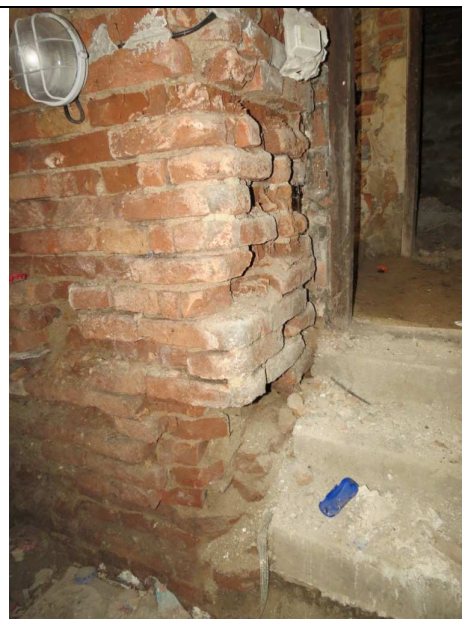
- Výrazně degradované zdivo vlivem vlhkosti a zmrazovacích cyklů v úrovni 1.PP, foto č.44 - 46. Cihly se na mnoha místech rozpadají!
- Vlhkost ze zdiva proniká do celé plochy kleneb nad 1.PP, foto č.44.

- Rozpadá se nosné zdivo vynášející schodiště v úrovni 1.PP, foto č.46, 49 - 51!!! Cihelné zdivo je poškozeno do hloubky. Nutno přezdíť!**
- Klenebný pas v úrovni 1.PP byl mechanicky poškozen při provádění rozvodů vody, foto č.47, 48!

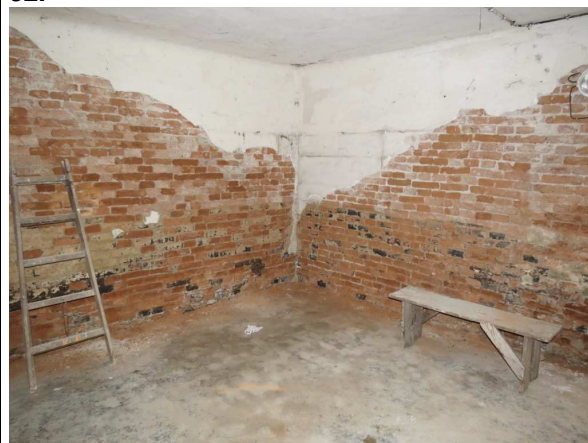
- Vztlínající voda vytváří na vnitřních omítkách vlhkostní mapy, na mnoha místech jsou omítky výrazně degradované nebo již zcela chybí, foto č.33 – 36, 52.

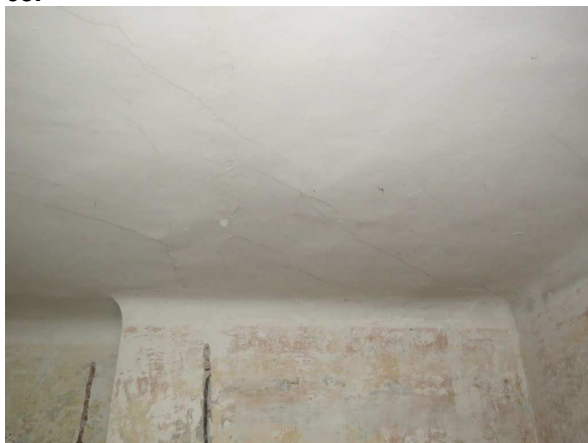
63.

- Drobné trhliny a trhliny na podhledech z rákosové omítky. Tyto trhliny nejsou staticky závažné, foto č.60, 62 – 64, 70, 71.
- Omítky v nezrekonstruovaných bytech jsou na mnoha místech strávené, odpadávají nebo byly porušeny při odstraňování elektroinstalací, foto č.61.

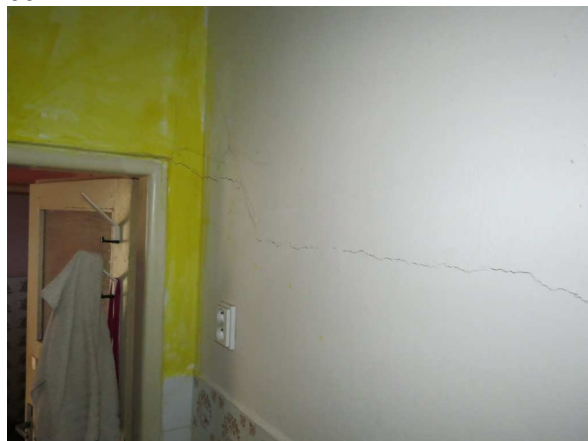
66.

- Další výrazné trhliny ve zdivu byly zjištěny v dělicích nenosných stěnách v úrovni 2.NP v dvorní části objektu, foto č.66 - 69.
- Výrazná trhlina tl. 20 mm byla zjištěna na schodišti v úrovni půdy, foto č.72.
