**Stavebně technické posouzení z hlediska vlhkosti včetně
návrhu koncepce řešení sanace vlhkého zdiva**

Oprava sklepů v BD Rybářská 9, Brno

Únor 2017

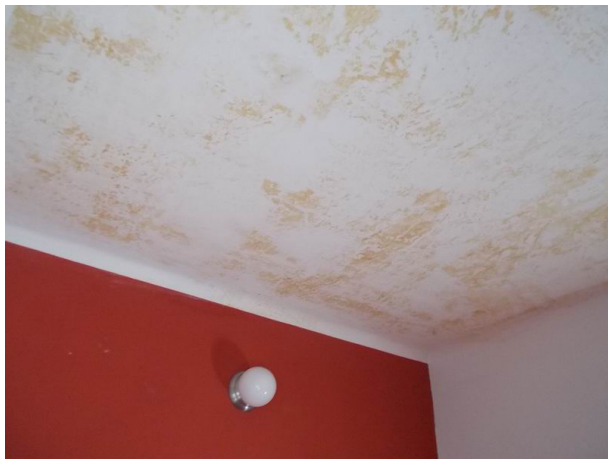
Obr. 1

prostoru došlo v minulosti k vytopení místnosti od sousedů bydlících nad komerčním prostorem a na stropní konstrukci následné vykreslení vlhkostních map, foto č. 1

- V prostorech interiérů 1PP bude režné zdivo dočištěno od zbytků omítek, zdivo bude ponecháno ve stavu režném.
- V komerčním prostoru 1PP pak s ohledem na havárii vody (zatečení z 1NP), provést lokálně opravy omítek (stěna, strop) - sanační omítkové systémy s tepelně-izolačními vlastnostmi s vysokým obsahem pórů ve vyztužené směsi včetně související úpravy vrchní vrstvou vápenným štukem.

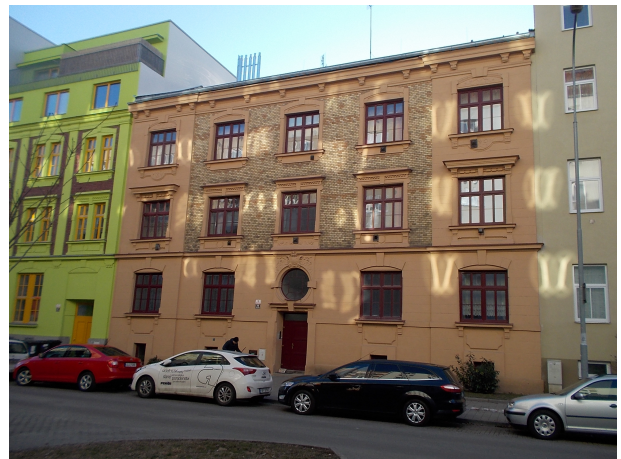
Obr. 2

Na objektu proběhla rekonstrukce uliční a dvorní fasády, včetně výměny výplní otvorů, foto č. 2.

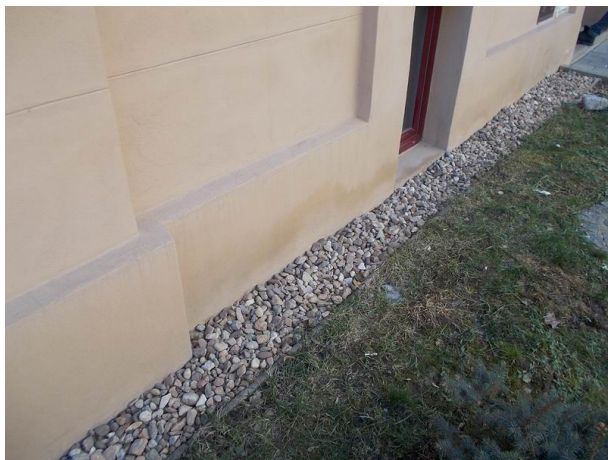
Obr. 3

Před objektem podél obvodových stěn je pás kačírku ukončený betonovým obrubníkem, foto č. 3, na něj navazuje travnatá předzahrádka a dále veřejný chodník pro pěší tvořený betonovou dlažbou čtvercového formátu. Za objektem je zahrada s travnatým terénem, podél obvodových stěn objektu je betonový chodník tvořený betonovou dlažbou čtvercového formátu.

V rámci výkopů, provedení hydroizolace a zásypů, provést jako finální povrchovou úpravu kolem objektu okapových chodníků z betonové dlažby 50/50cm oddělný betonovým obrubníkem od travnatého terénu zahrady. Od obvodových konstrukcí vyspádovat ve spádu od objektu min. 3%, lépe až 5%.

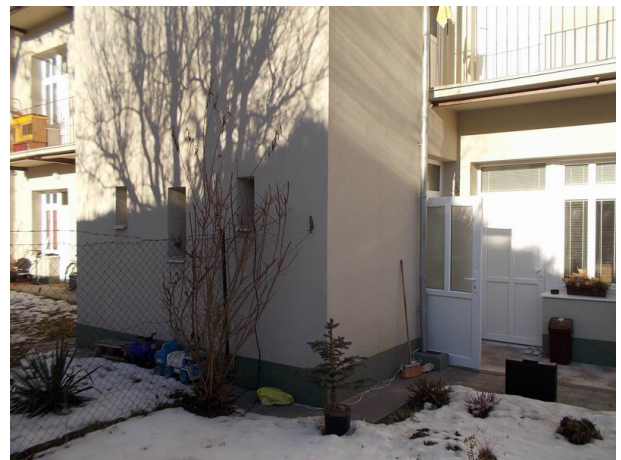
Obr. 4

Dešťové svody objektu se nachází ve dvorní části, které byly vyměněny za nové a jsou zaústěny přes lapače střešních splavenin do kanalizace, foto č. 4. Uliční nadstřešní žlab je sveden pravděpodobně do interiéru objektu a veden podél nosných konstrukcí. Systém odvodnění není přesně znám.

Provést revizi (kontrolu) dešťových svodů včetně lapačů nečistot se zaústěním do kanalizace. **Je nezbytné důsledně kontrolovat stav a čistotu lapačů střešních splavenin min. 2x měsíčně, v podzimním období spadu listí i častěji.**

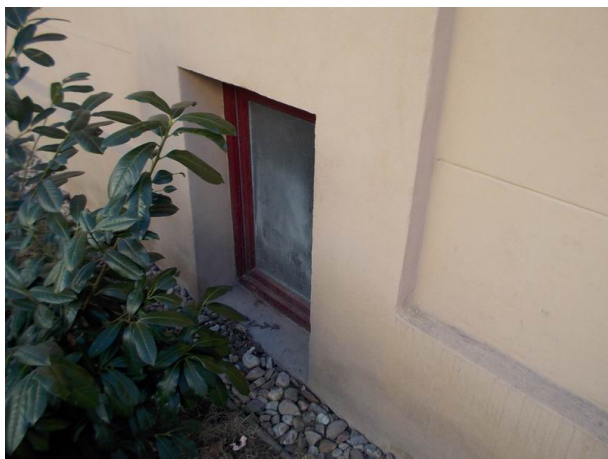
Obr. 5

Suterénní prostory jsou větrány okenními otvory ve zdivu nad úrovní terénu, nicméně z uliční části na pravé straně se nachází otvor v úrovni terénu, foto č. 5. Okenní otvory byly v rámci opravy fasád vyměněny za plastové.

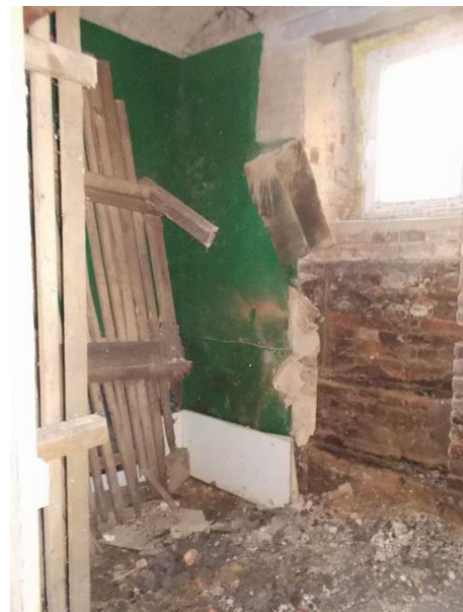
Obr. 6

Sklepy jsou průchozí, nachází se v nich dřevěné kóje nájemníků, kde se nachází zbytky uskladněného uhlí a jiných materiálů. V pravé části sklepu jsou stěny opatřeny dřevěným obkladem, kobercem, papírovým kartonem, foto č. 6, 7.

- Provést vyklizení všech dotčených prostor od zbytků nahromaděných věcí od nájemníků.
- Odstranit stávající dřevěné konstrukce sklepních kójí.
- V prostorech 1PP na svislých konstrukcích odstranit zbytky již osekáných omítek, zdivo dočistit ocelovými kartáči, proškrábnout spáry. Stávající i vzniklou suť z omítek odvézt neprodleně na skládku.

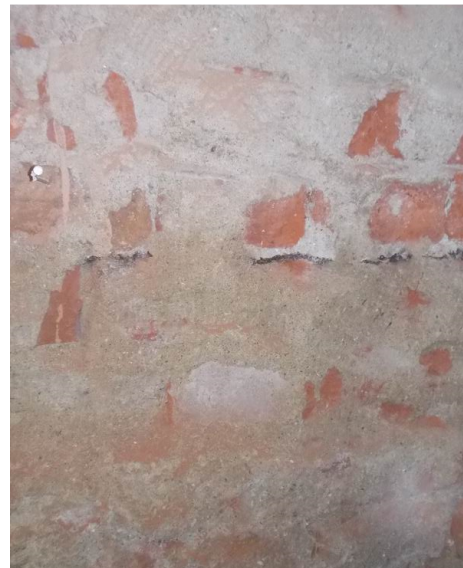
Obr. 10

- Objekt je vystavěn jako klasicky zděný, s ohledem na dobu výstavby předpokládáme komplexně zdivo cihelné na vápennou či vápenocementovou maltu, a to dle vizuálního zjištění v 1PP.
- Podlahy v suterénních prostorech jsou betonové (komunikační prostory, původní prádelna v levé části objektu z pohledu z ulice apod.), lokálně se vyskytuje teracová dlažba, ostatní podlahy pak z dusané hlíny (sklepní kóje). V komerčním prostoru v dvorní části je podlaha laminátová, foto č. 8.
- Stávající vnitřní omítky 1PP jsou ve velké míře odstraněny, lokálně původní, pravděpodobně vápenné v prostorech sklepních kójí. V místnosti původní prádelny, byly provedeny cementové hlazené omítky, které byly taktéž osekány, foto č. 9
- Objekt byl vystavěn včetně vodorovné hydroizolace obvodových svislých konstrukcí v úrovni původního terénu, nyní cca 20cm pod terénem, foto č. 10, 11.

- Objekt byl vystavěn včetně vodorovných hydroizolací stavebních konstrukcí v úrovni terénu 1PP směrem do ulice (vizuálně patrné na režném zdivu, avšak nyní cca 20cm pod terénem), směrem do dvora nebyly s ohledem na zakrytí konstrukcí zjištěny, ale předpokládáme je.

Poznámka: Dle měření vlhkosti jsou tyto izolace stále funkční, na některých místech však byly vlhkosti vyšší, což může být způsobeno právě **navýšeným terénem, jehož úroveň je cca 20cm nad stávající hydroizolací**. S ohledem na stáří bude postupně docházet ke ztrátě funkčnosti.

Bude proveden odkop obvodové stěny ve styku s terénem směrem do předzahrádky (ulice), a to 30cm pod úroveň podlah 1PP s realizací dodatečné vertikální (rubové) bitumenové hydroizolace. Zdivo bude očištěno, vyspraveno a provedeno jeho vyrovnaní cementovou maltou s vodotěsnicí krystalizační přísadou. Následně bude provedena svislá hydroizolace a ochranná vrstva nopovou fólií s ukončující lištou. Zásyp stávajícím výkopkem.
