**Stavebně technické posouzení z hlediska vlhkosti včetně  
návrhu koncepce řešení sanace vlhkého zdiva**

**Oprava sklepů v BD Sukova 5, Brno**

**Říjen 2016**

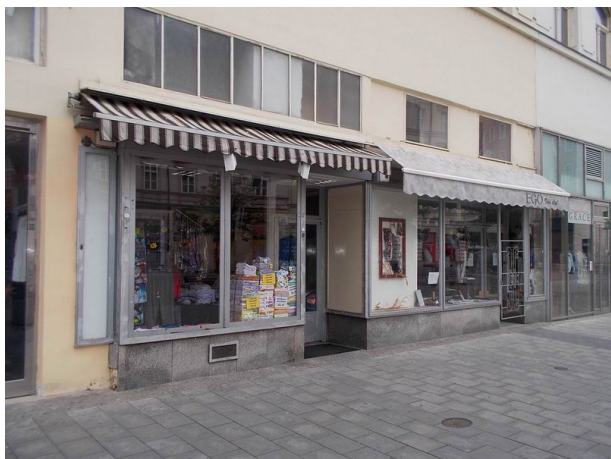
*Obr. 1*

Na objektu proběhly v nedávné minulosti rekonstrukce uliční i dvorní fasády. Jižní uliční fasáda je opatřena v soklových partiích do výšky výkladců komerčních prostor umělým kamenem (teraco). V místě zaoblení fasády až do výšky vstupních dveří foto č. 1. Západní

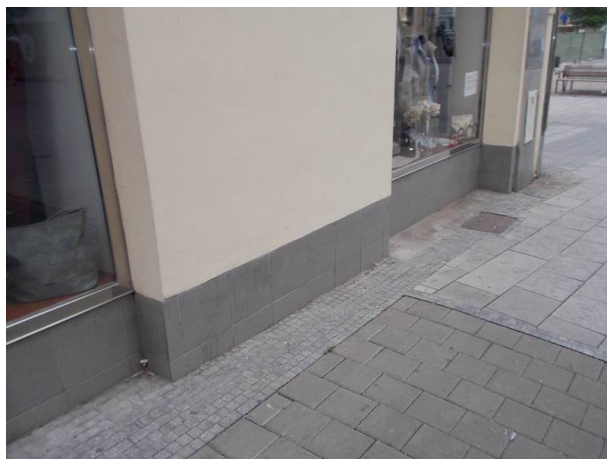
*Obr. 2*

uliční fasáda je opatřena keramickým obkladem do výšky cca 0,50m s ohledem na výkladce foto č. 2. Dvorní fasáda je opatřena keramickým obkladem do výšky cca 0,50m foto č. 3.

Podél objektu je zpevněná plocha veřejného prostranství tvořená zámkovou a jinou dlažbou čtvercového formátu, při obvodové konstrukci je pak pás cca 30cm žulové kostky malého formátu (mozaiky) foto č. 2. V těchto zpevněných plochách je patrný růst mečů, které poukazují na značnou dotaci srážkovými vodami. Ulicí Koblišná v 1. pol. 20 století vedlo tramvajové kolejiště (dle historických fotografií).

- Nevhodné stavební úpravy z hlediska vlhkosti:
  - Soklové partie obvodové stěny z ulice jsou obloženy keramickým lepeným obkladem a částečně žulovým obkladem. Jedná se o postup eliminace odstříkující vody vnikající do zdiva. Tento sokl je však neprodyšný a zabraňuje přirozenému odvodu vodních par ze zdiva, vlhkost se pak posouvá výše, případně se tlačí do míst, kde tato úprava není.

- Soklové partie obvodové stěny z ulice jsou pravděpodobně dotovány v zimním období působením stavebně škodlivých solí z důvodu ošetřování chodníku. Ty vnikají přes pás žulové mozaiky do podlahy a následně do svislých a vodorovných konstrukcí 1PP.

Provést lokálně přespárování stávajícího pásu mozaiky vhodnou cementovou nepropustnou směsí tam, kde nejsou žulové kostky provedeny na sraz a spáry větší jak 5mm.

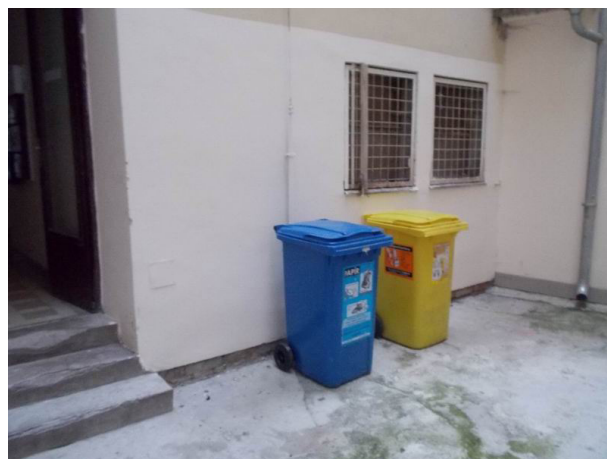
*Obr. 4*

Z hlediska osazení objektu a výškových úrovní. Pozemek je osazen ve svažitém terénu, klesajícím od severu k jihu. Vstup do objektu je z ulice Sukova. Úroveň 1PP je z ulice cca 3,0m pod úrovní terénu, ze strany dvora cca 2,6m pod terénem. Vstup do dvora je z chodby v 1NP po sestoupání 3 schodišťových stupňů na zpevněnou betonovou plochu, která je spádovaná a odvodněná do kanalizace foto č. 4.

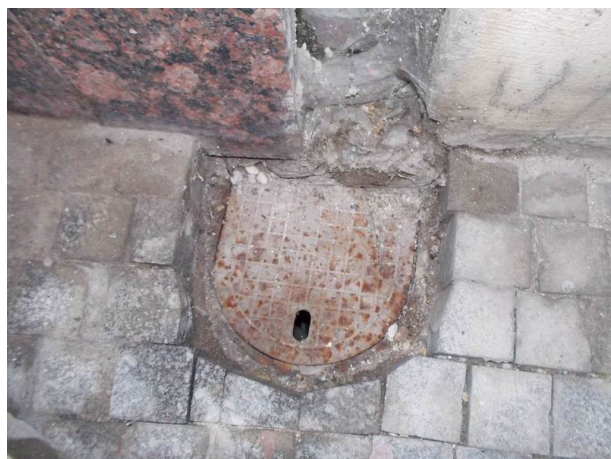
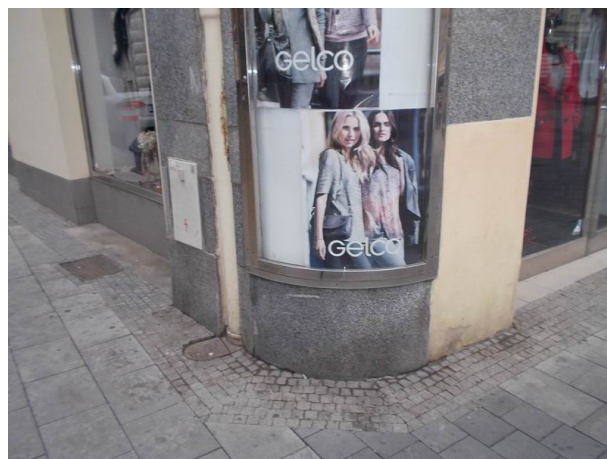
Dešťové svody objektu jsou zaústěny přes lapače střešních splavenin do kanalizace foto č. 5,6. Všeobecně není známa jejich funkčnost, nicméně na svodu z ulice Sukova je již patrná koroze foto č. 7.

Provést revizi (kontrolu) dešťových svodů včetně lapačů nečistot se zaústěním do kanalizace. **Je nezbytné důsledně kontrolovat stav a čistotu lapačů střešních splavenin min. 2x měsíčně, v podzimním období spadu listí i častěji.**

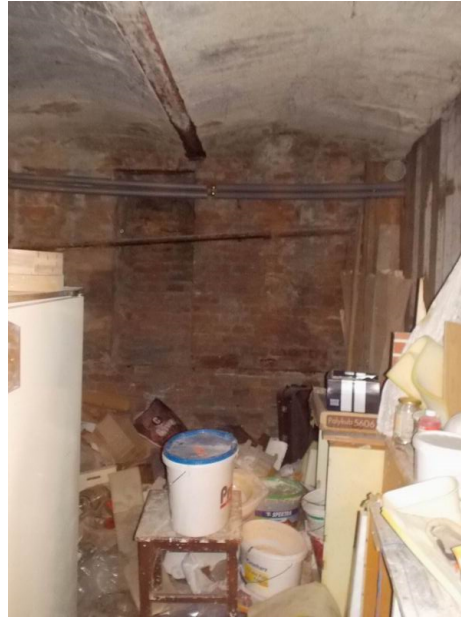
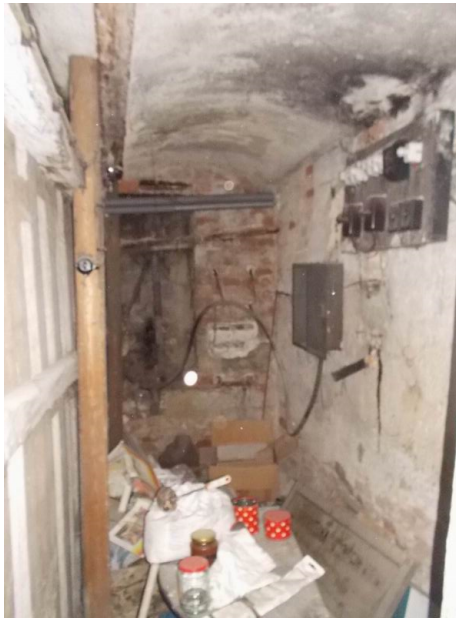
Sklepy jsou sice částečně průchozí, nachází se v nich však mnoho uskladněných věcí nájemníků. Současně je na podlahách značný nepořádek, opadané omítky, odpady apod., foto č. 8,9. Instalace jsou vedeny volně podél zdi a pod stropem, foto č. 10.

- Provést vyklizení všech dotčených prostor od zbytků nahromaděných věcí od nájemníků.
- Odstranit stávající dřevěné konstrukce sklepních kójí.
- V prostorech 1PP na svislých konstrukcích odstranit velice citlivě stávající degradované omítky včetně lokálně provedených asfaltových nátěrů a izolací, zdivo dočistit

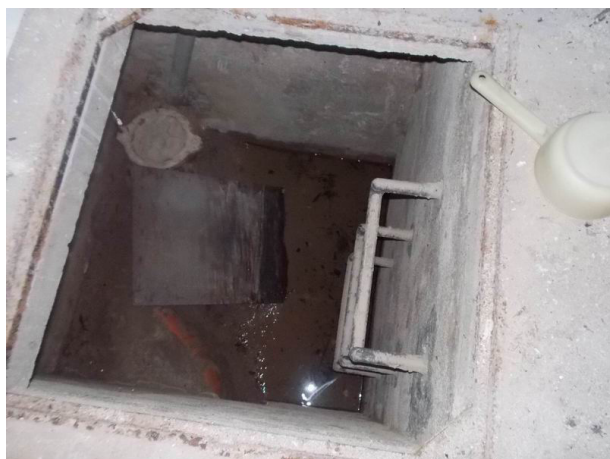
*Obr. 11*

V jednom ze sklepních prostorů se nachází kanalizační šachta, ve které se shromažďuje voda foto č. 11.

- Lokálně pod novodobými omítkami byly v 1PP v SZ části zjištěny asfaltové nátěry (vrstvy) foto č. 14.
- Na svislých konstrukcích v suterénu v 1PP objektu je patrný vysoký stupeň degradace zdícího materiálu (CPP) – koroze zdiva foto č. 11,12,15.

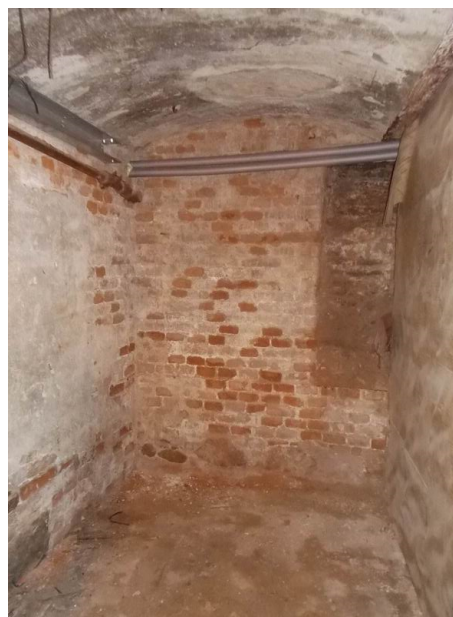
*Obr. 12*

- Objekt je vystavěn jako klasicky zděný, a to dle vizuálního zjištění na opadaných omítkách v 1PP, tvořené převážně z cihel plných pálených. Zdivo je zděné pravděpodobně na vápennou či vápenocementovou maltu, foto č. 12.

- Na svislých konstrukcích v suterénu v 1PP objektu je patrný vysoký stupeň degradace zdíciho materiálu (CPP) – koroze zdiva. Příčinou může být použití nekvalitních cihel.

- V prostorech interiérů 1PP provést komplexní otlučení omítek na vodorovných a svislých konstrukcích, provést citlivé odstranění omítky a ponechat zdivo ve stavu režném.
- S ohledem na stav vlhkosti a degradaci zdícího materiálu doporučujeme zvážit v prostorech 1PP provedení plnoplošného fixačního sanačního prostřiku (špricu) s nástřikem bílou malbou.

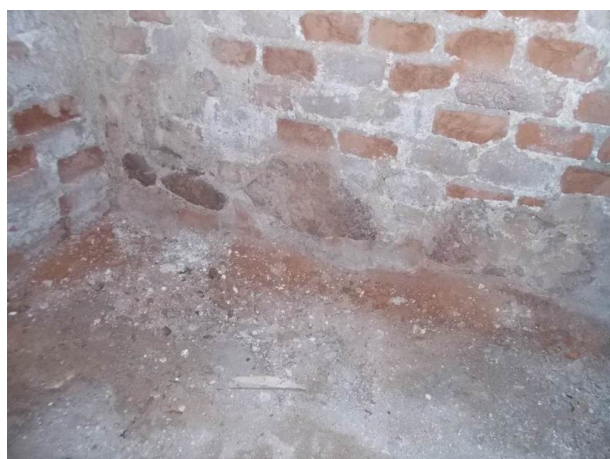
*Obr. 13*

- Stávající vnitřní omítky 1PP jsou původní, pravděpodobně vápenné. Všeobecně jsou omítky v 1PP kompletně na svislých konstrukcích, ale i na klenbách, narušené vlhkostí a stavebně škodlivými solemi ve značném stádiu degradace. Na mnoha místech již zcela opadly a kumulují se na podlaze sklepů, foto č. 13.

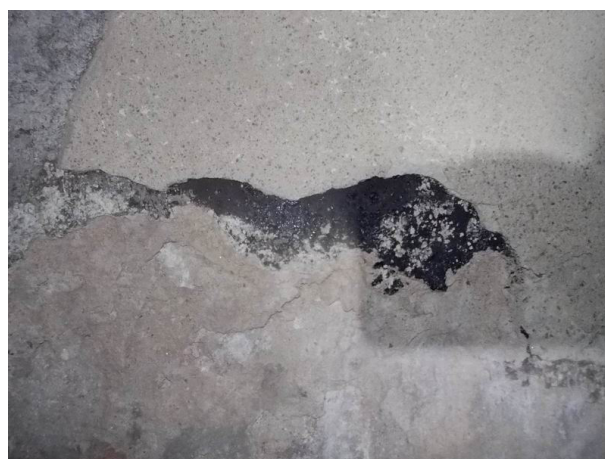
*Obr. 14*

- Pod novodobými omítkami byly v 1PP lokálně zjištěny asfaltové nátěry (vrstvy), které byly aplikovány pravděpodobně z důvodu vlhkosti. Vlhkost již tyto izolace a vrchní omítku zcela poškodila, omítky a izolace opadávají.

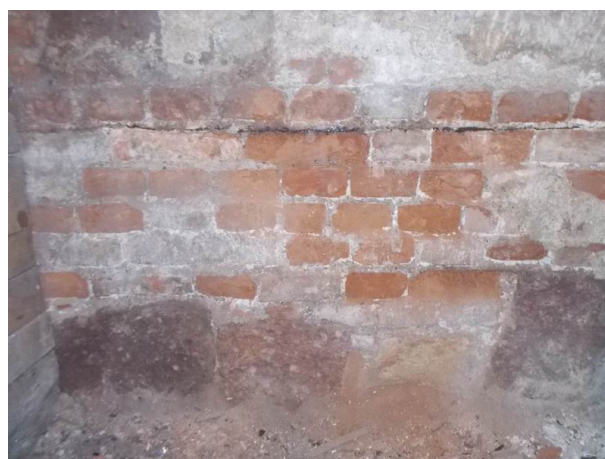
*Obr. 16*

- Ve sklepních prostorech orientovaných JZ se vyskytují horizontální izolace cca 0,70m nad podlahou foto č. 16.

- Na objektu byly lokálně zjištěny původní vodorovné hydroizolace na obvodových konstrukcích v 1PP (rohová část objektu a směrem do ulice Kobližná), ty jsou však cca 0,6 - 0,7m nad podlahou. Není znám princip původních izolací, ale může se jednat o izolaci horizontální dvojúrovňovou (v 1.PP a v 1.NP), svislá pak izolací nepropustným stavivem, povlakem či jílovou izolací. S ohledem na vlhkostní stav jsou však tyto izolace již nefunkční. Konstrukce jak obvodové, tak střední jsou tedy trvale zásobeny zemní kapilární vztlínající vlhkostí.

Provést na obvodových stěnách s ohledem na prakticky nemožné řešení výkopu, technologii pro odstranění příčin vztlínající vlhkosti a vlhkosti pronikající do zdiva z boků - systém elektroosmotický v kombinaci s výše uvedenou chemickou clonou. Jedná se o ovlivnění pohybu tekuté fáze (mineralizované vody) pórovitou pevnou fází (materiálem) pod vlivem účinků pulsů elektrické energie. Systém předpokládá umístění elektrod ve zdech a v zemi, napájených elektrickým proudem.
