**Zpráva o provedení stavebně technického průzkumu objektu bytového domu Václavská 3 v Brně**

**Úvod**

Na základě požadavku objednatele byl dne 16.10.2017 proveden stavebně technický průzkum (dále jen STP) bytového domu Václavská 3 v Brně z důvodu zjištění stavu stropní konstrukce nad bytem č.14 v 2.NP ve dvorní části objektu. Zkoumaný byt je přístupný z pavlače na dvorní straně a skládá se ze dvou místností, kuchyně a pokoje. Obě místnosti jsou na celou šířku bytu a jsou rozděleny cihelnou příčkou tl. cca 150 mm.

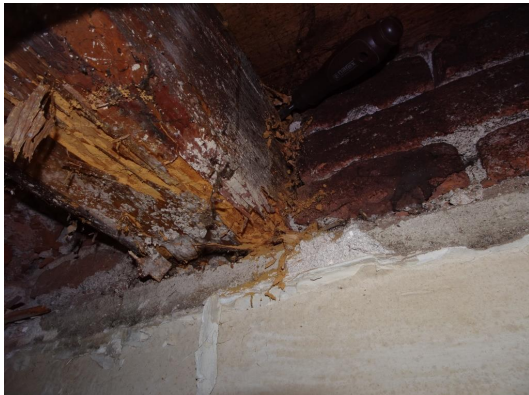
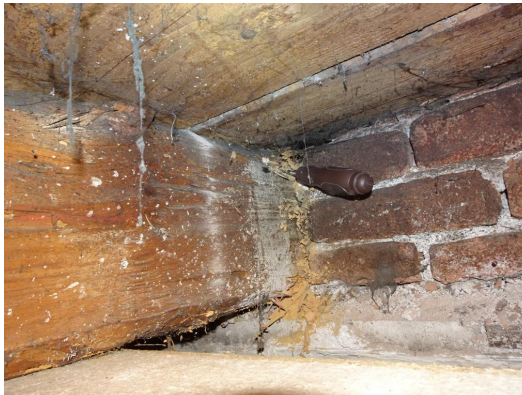
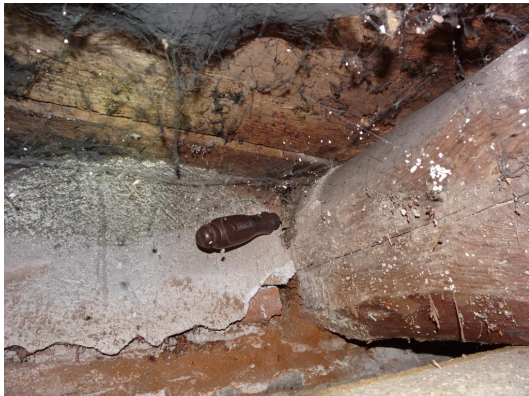
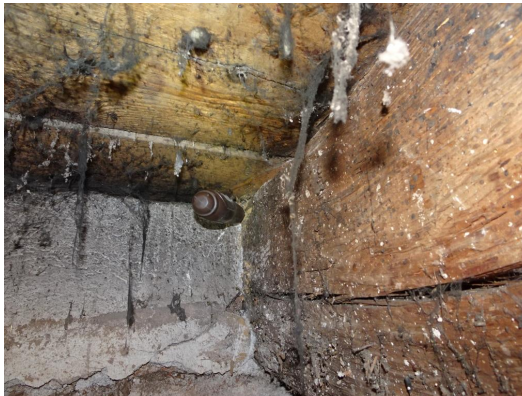
- u třech stropních trámů bylo zjištěno zcela zničené zhlaví v místě uložení na obvodové stěně v pokoji, při ulici Křídlovická, foto č.1 - 4. Dřevní hmota je poškozena vlivem působení dřevokazné houby, pravděpodobně koniofora sklepní, a současně také larev dřevokazného hmyzu,
- několik stropních trámů je napadeno larvami dřevokazného hmyzu, pravděpodobně tesářík krovový. Většinou se jedná o povrchové poškození do hloubky max. 20 mm po obvodu trámů, foto č.7. Výraznější napadení je pouze u jednoho trámu v pokoji, foto č.5 a 6,
- larvami dřevokazného hmyzu je také napadeno několik prken záklopu, foto č.8,
- některá prkna záklopu v prostoru kuchyně jsou napadena plísněmi, foto č.9 a 10
- nadpraží nad vstupními dveřmi je provedeno z dřevěných fošen, které vykazují velký průhyb, foto č.11 a 12.

Stropní konstrukce nad bytem č.14 ve dvorním křídle bytového domu Václavská 3 v Brně není v tak zoufalém stavu, jak se na první pohled může zdát. Prohlídkou a drobnými destruktivními zkouškami byla u několika trámů zjištěna poškozená zhlaví uložená na obvodovém zdivu a většinou povrchové poškození některých trámů také v poli. V rámci rekonstrukce stropní konstrukce bude nutné přistoupit k opravám poškozených konců trámů a zesílení případně výměně několika dalších prvků v poli. Rozsah oprav určí statické posouzení prvků.
